Objet : Demande d'accès à l'information en lien avec les travaux effectués par l'entreprise Immotec dans le quadrant nord-est des autoroutes 19 et 440 à Laval ainsi que les travaux relativement au secteur Val-des-Brises, boulevard Robert-Bourassa, rue des Aristocrates et avenue des Gouverneurs

RAPPORT D'INSPECTION

BUT(S) : Vérifier que les mesures de compensation pour la perte de milieux humides (N/Réf : 7430-13-01-01113-00) ont été respectés.

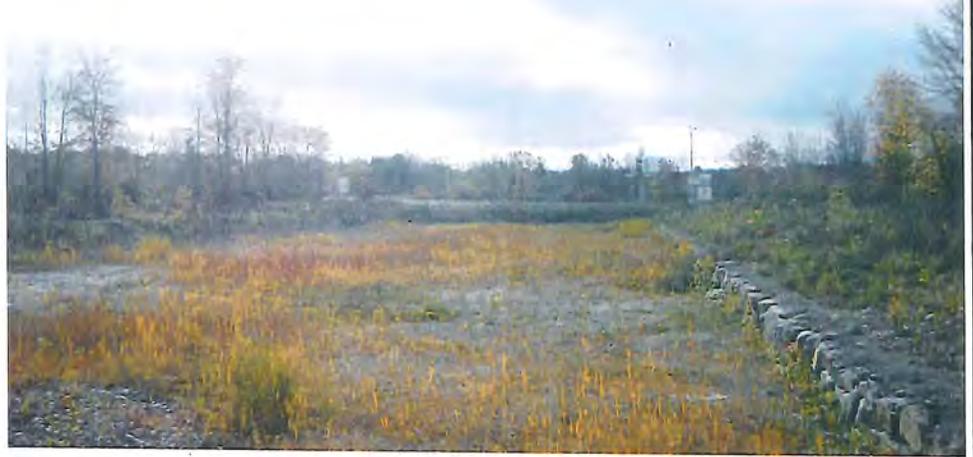
Photo # 1:

Note : Vue direction nord-est du bassin de filtration #3.

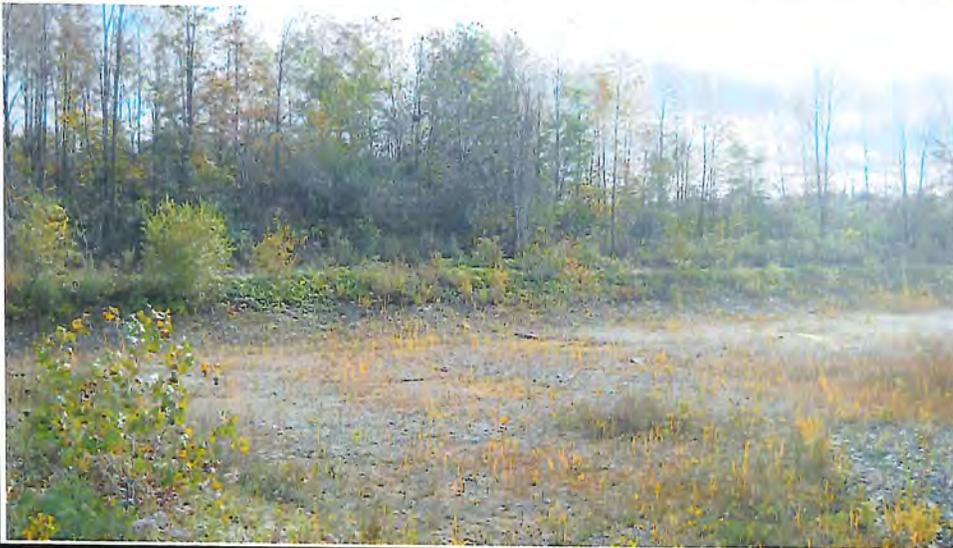
Photo # 2:

Remplacement du mur de gabions sur les versants nord, sud et est par un talus intérieur de pente 1V :3H et un talus extérieur de pente 1V :5H : **Le talus extérieur de pente 1V :5H n'a pas été aménagé selon nos constatations.**

Note : Talus est avec pente 1H : 3V.

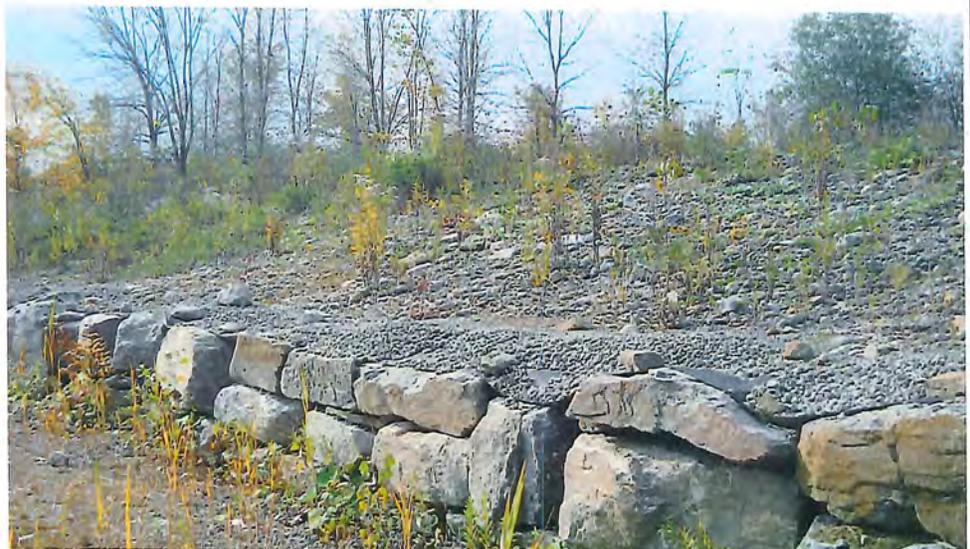
Photo # 3 :

Remplacement du mur de gabions sur le versant ouest par un talus intérieur de pente 1V :3H et comportant à la base un mur de grosses pierres d'une hauteur de 900 mm à 1000 mm : **Exécuté.**
Création de deux zones d'eau libre d'une profondeur de 300 à 400 mm : **Non satisfaisant, car la zone d'eau libre est très restreinte en superficie et la profondeur de l'eau libre ne dépasse pas 20 à 30 mm.**

Note : Talus ouest avec pente 1H : 3V et mur de pierre.

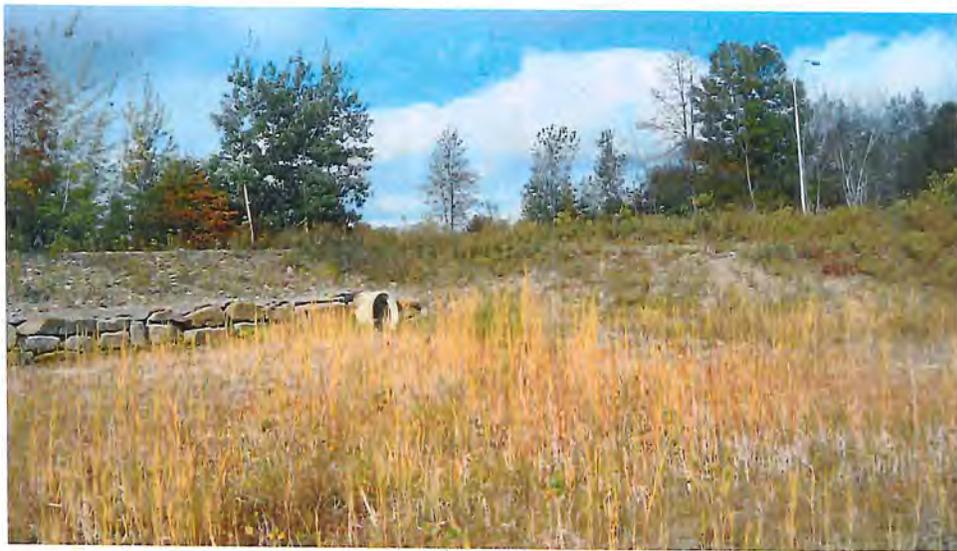
Photo # 4:

Plantation d'espèces indigènes herbacées, arbustives et arborescentes : La plantation des talus intérieurs est non satisfaisante selon notre biologiste. Toutefois nous avons répertorié des plans de saules et de cornouiller.

Note : Le substrat existant sur les talus et au fonds du bassin filtrant n'est pas favorable au développement d'un couvert végétal.

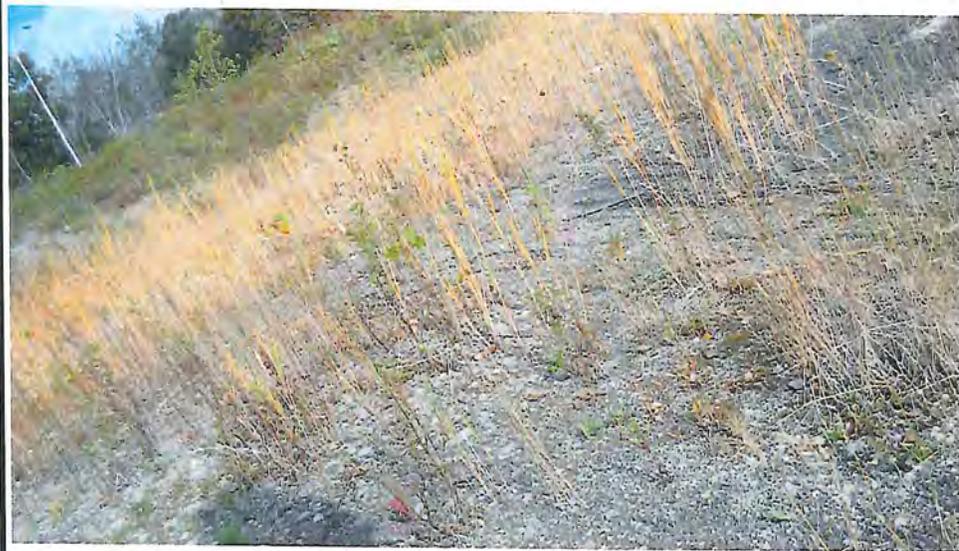
Photo # 5:

Note : Vue rapprochée du substrat dans le bassin filtrant.

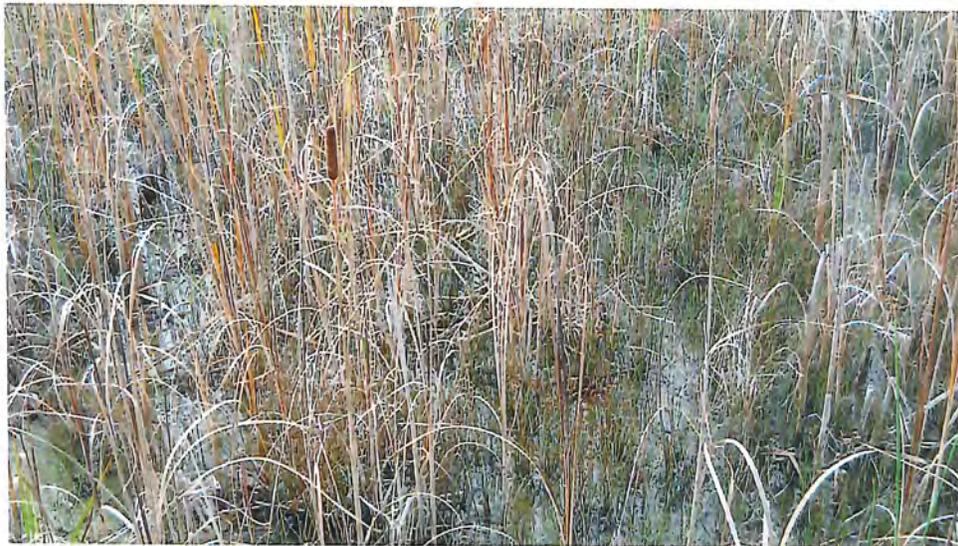
Photo # 6 :

La plantation des superficies en eau libre : **La création de zone d'eau libres n'est pas satisfaisante (profondeur et substrat).**

Note : zone d'eau libre dont la profondeur n'est pas conforme.

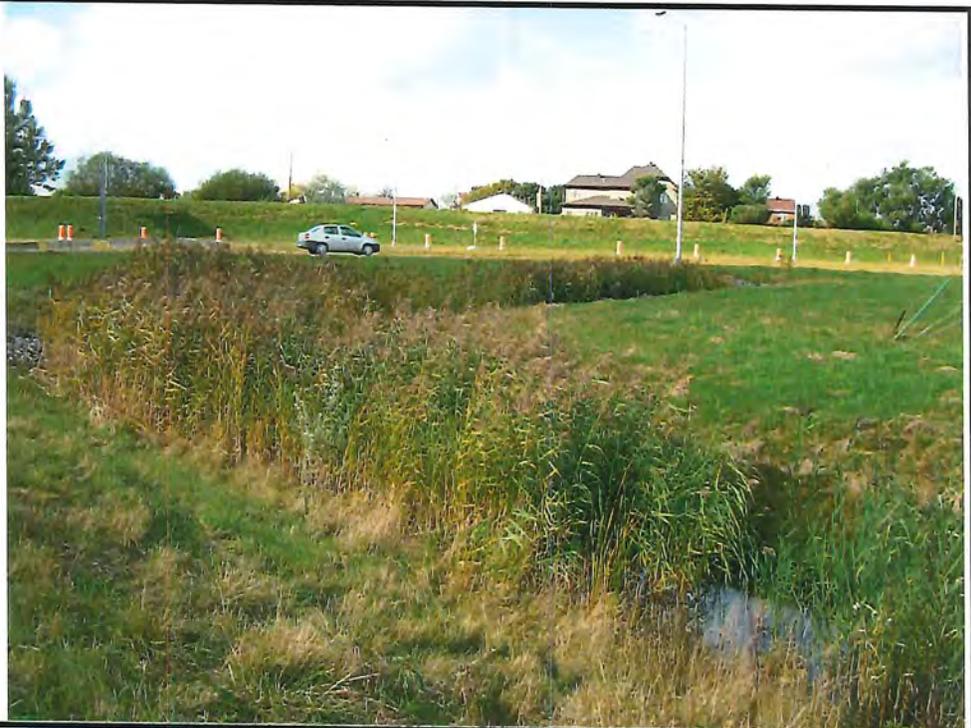
Photo # 7:

Nous concluons que la plantations n'est pas conforme (espèces et patron de plantation)

Note : Marais filtrant avec une
prédominance de quenouille. Aucune
végétation arbustive sur les talus.

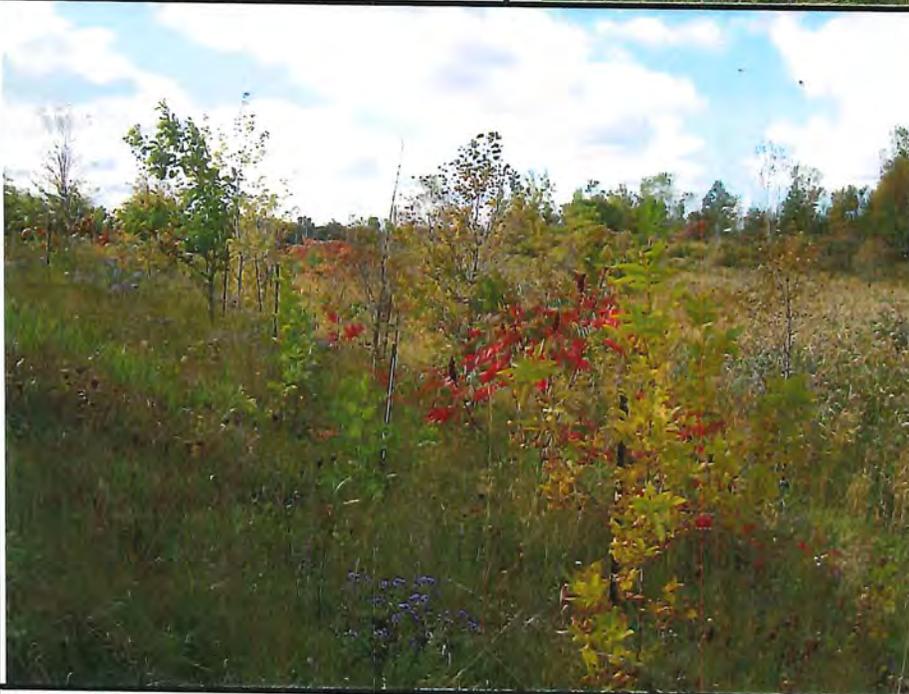
Photo # 8:

Nous finissons par les rives du milieu humide #415. La compensation est jugée satisfaisante selon notre biologiste.

Note : Plantation d'espèces herbacées et
arbustives sur les rives du milieu humide #
415.

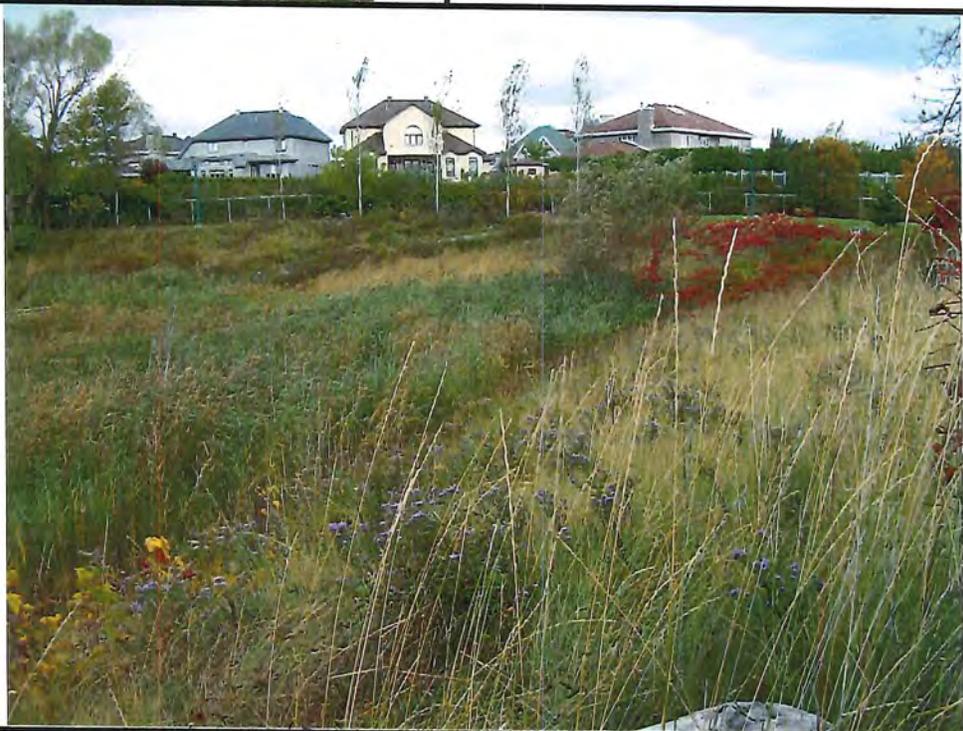
Photo # 9 :

Note : Plantation d'espèces arborescente
sur les rives du milieu humide #415.

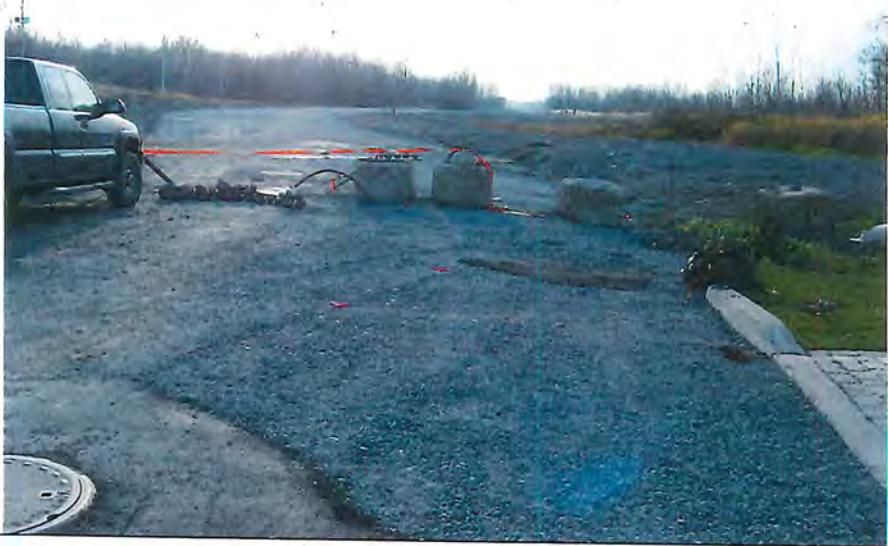
Photo no : 01

Fichier :IMG_4943	
<p>Description : Vue d'ensemble sur les travaux. Photo prise à proximité du carrefour giratoire reliant les avenues des gouverneurs et des aristocrates au futur boulevard Robert-Bourassa. Vue en direction Ouest Sud-Ouest.</p>	
Photo no : 02

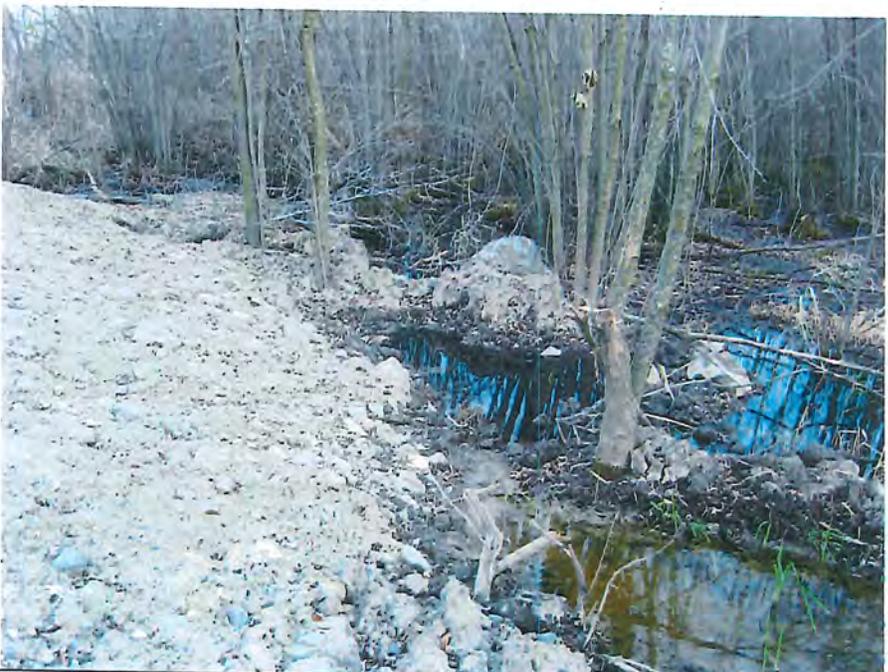
Je poursuis ma marche en direction Est sur les remblais au Sud du boulevard. Je constate qu'il n'y a pas de mesure de mitigation pour empêcher les sédiments d'être entraîné en milieu humide. Toute une section des remblais est en contact direct avec une portion inondée des milieux humides. Ces remblais peuvent être source de matières en suspension (MES) dans l'eau. (Voir croquis en annexe) La situation me semble particulièrement problématique aux abords de l'érablière argentée à frêne de Pennsylvanie. (Photo 02)

- La fondation du boulevard est déjà en place.
- Il n'y a pas de mesures de mitigation en place pour minimiser l'apport en sédiments dans les milieux humides. (Ex : Barrière à sédiments, stabilisation des talus)
- L'emprise autorisée pour les travaux semble respectée

Fichier : IMG_4961	
<p>Description : Toute une section de remblai au sud du boulevard sont se trouve dans une portion inondée des milieux humides sans mesure pour contrer l'apport de MES. Ici on voit les remblais dans l'érablière argentée à frêne de Pennsylvanie. Vue en direction Est.</p>	
Photo no : 03

- Je recommande la transmission d'un avis de non-conformité pour le manquement à l'article 123.1 constaté et décrit.
- Je recommande un suivi auprès de la Ville de Laval pour s'assurer que des mesures de mitigations sont mises en place pour minimiser l'apport de sédiments dans les milieux humides.

Nous vous demandons donc de mettre immédiatement en place les mesures prévues au certificat d'autorisation et qui permettront de minimiser l'apport en sédiments dans les milieux humides situés à proximité de la zone des travaux.

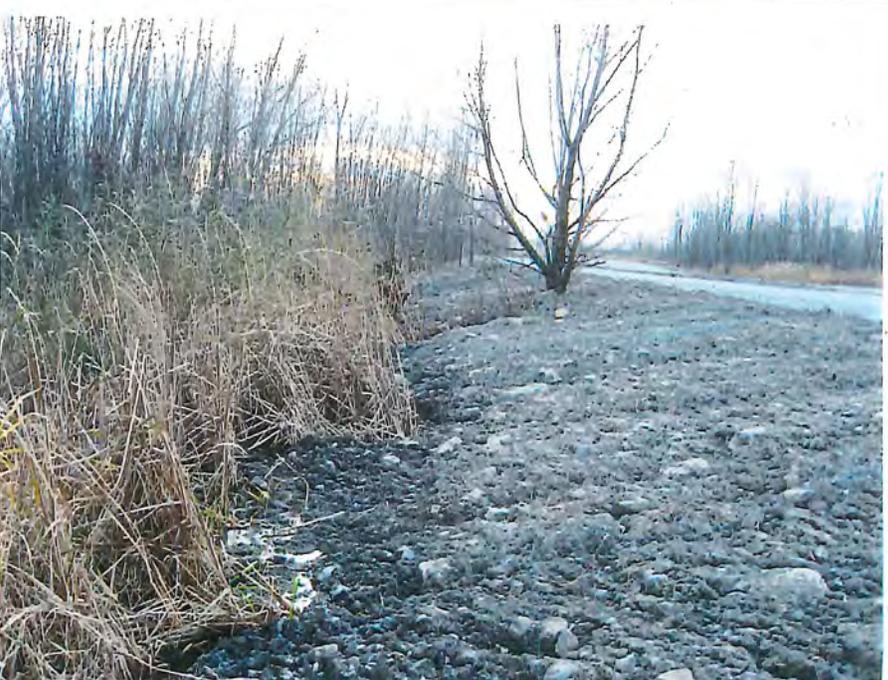
Fichier : IMG_4965	
<p>Description : Vue en direction Ouest sur une section des remblais autorisés en milieu humide. Les remblais visibles ici respectent l'emprise accordée pour les travaux. Toutefois, il n'y a pas de mesures en place pour stabiliser le talus ou contenir les sédiments.</p>

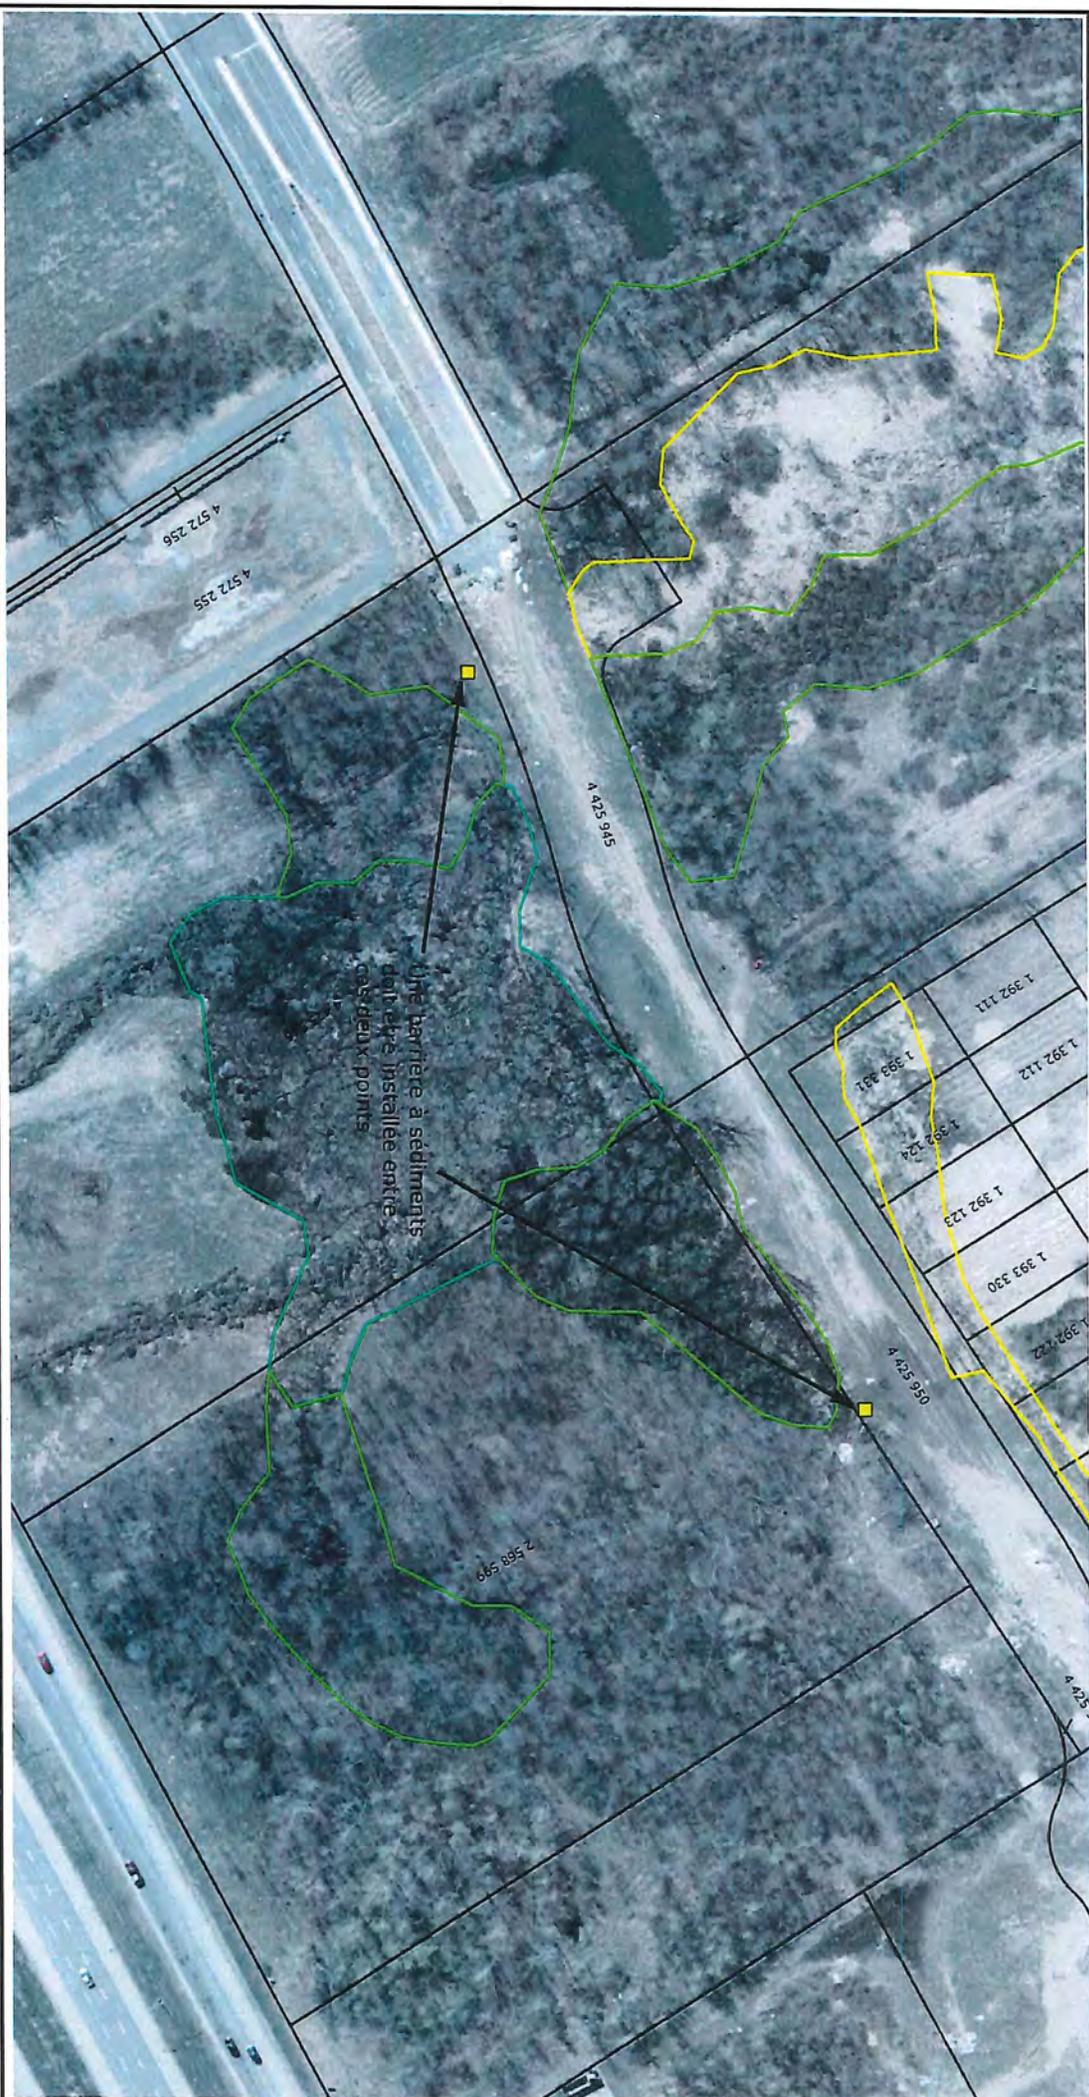
Croquis emplacement future barrière à sédiment

Je me stationne près de la limite Ouest du prolongement du Boulevard Robert-Bourassa vis-à-vis le marais à scirpe. Je rencontre le représentant de la Ville, nous nous présentons. Nous marchons le long de la limite sud du prolongement du boulevard en direction Est, jusqu'à ce que nous atteignons la fin des milieux humides. Nous établissons ensemble que la barrière à sédiments se terminera à cet endroit. Nous revenons sur nos pas jusqu'à la limite Ouest du site. Près de cette limite, nous identifions l'endroit où commencera la barrière à sédiments. Je prends des points GPS aux deux points identifiés avec le représentant de la Ville comme étant le début et la fin de la barrière à sédiment qui doit être installée. Un croquis en pièce jointe rapporte ces deux points.

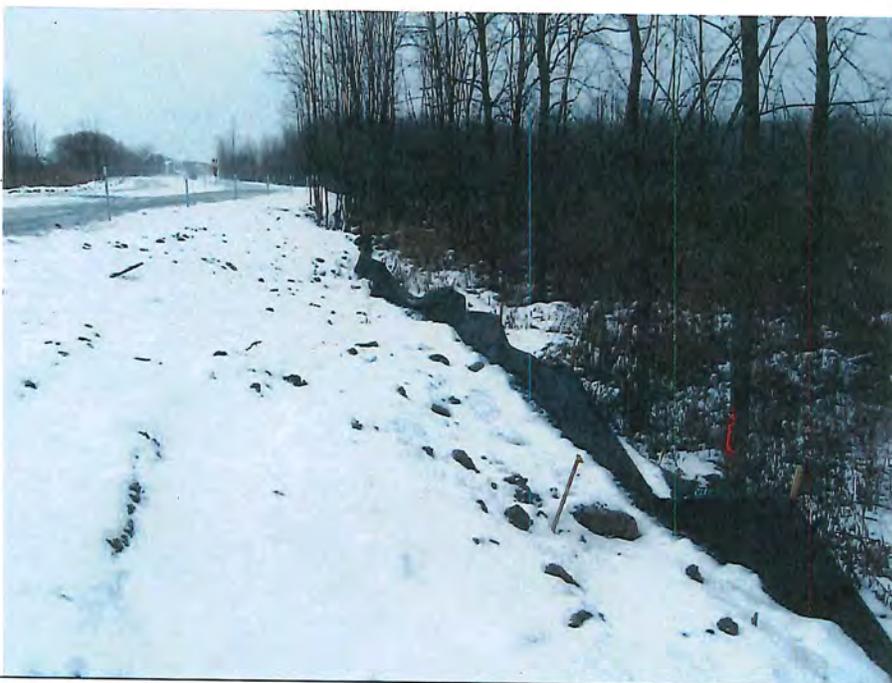
Fichier : IMG_5317

Lors de cette inspection j'ai constaté que le manquement à la Loi sur la Qualité de l'Environnement ayant fait l'objet d'un avis d'infraction en date du 22 novembre 2011 a été corrigé. Des mesures de mitigation ont été mises en place afin d'empêcher l'apport de sédiments dans les milieux humides à proximité du boulevard Robert-Bourassa lors des travaux.

Description :
Vue en direction Est sur la barrière à sédiments. Photo prise vis-à-vis la frênaie de Pennsylvanie.

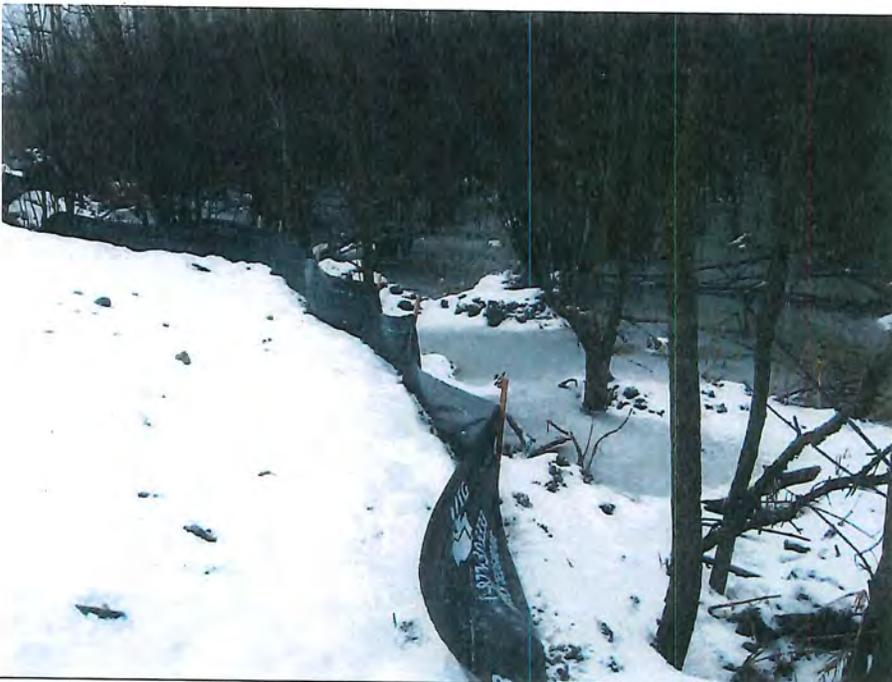
Photo no : 02

Description :
Vue ne direction Est plus rapprochée sur la barrière à sédiment dans la zone inondée d'un milieu humide touchant directement aux remblais.
