RAPPORT D'INSPECTION

1.2 Intervention	
N° d'intervention : 301252262	Type d'intervention : Inspection
N° de gestion doc. : 7430-02-01-0583300	N° de document : 401608213
But de l'intervention : Vérifier la municipalité de l'Anse-St-Jean a fait enlever le remblai le long de la rivière St-Jean qui semblait être en plaine inondable. Si non valider si celui est en zone de grand et/ou faible courant.

2 Lieu concerné par l'intervention		- +
1	Nom du lieu : Idola Houde	
	Nom usuel du lieu :	
	N° du lieu : X2171010	Type de lieu : berge, rive
	Localisation du lieu : Ancien cadastre : 080020-Périgny, Canton de, Rang/Concession/Bloc.. :B, No lot :14P	
	Coordonnées géographiques du lieu (GÉO NAD 83 degrés décimaux) : 48,168682200000;-70,376464970000

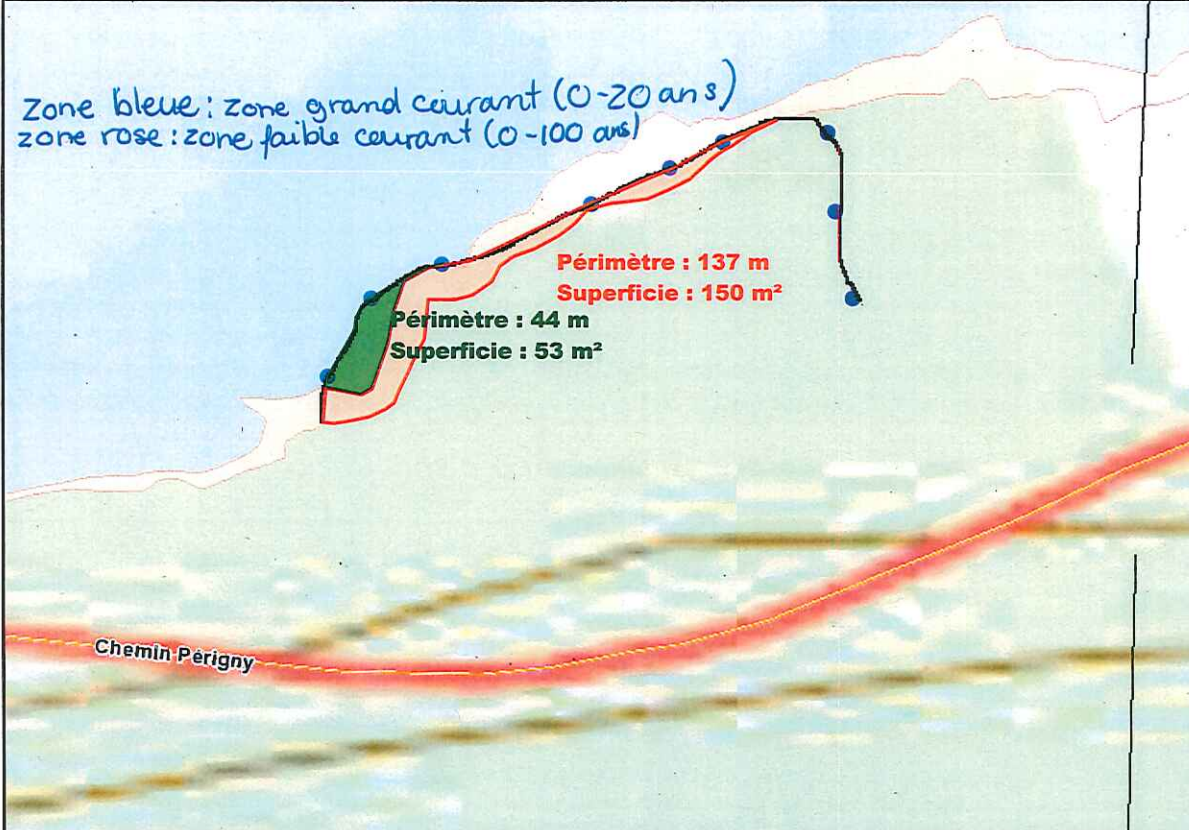
Empiètement dan la plaine inondable

Terrain de Monsieur Idola Houde

Zone bleue : zone grand courant (0-20 ans)
zone rose : zone faible courant (0-100 ans)

En positionnant les points GPS pris sur le terrain dans le navigateur géomatique, je constate que le remblai empiète dans la plaine inondable. Un empiètement d'environ 53 m2 dans la zone de grand courant (0-20 ans) et un empiètement d'environ 150m2 dans la zone de faible courant (0-100 ans).		
15 Conclusion		
Le propriétaire du terrain Monsieur Idola Houde a déposé ou fait déposer du remblai dans la plaine inondable de la rivière St-Jean. Il est de la responsabilité de la municipalité de faire appliquer la politique de protection des rives, du littoral et de la plaine inondable aux particuliers.		
16 Évaluation de la gravité des conséquences des manquements constatés - + <input checked="" type="checkbox"/> SO		
17 Recommandations		
Ainsi, je recommande d'informer la municipalité.		
Rédigé par : Julie Gaudreau	Fonction : Inspectrice	
Signature : <i>Julie Gaudreau</i>	Date de signature : 2017-07-03
