Objet : Demande d'accès n° 2006 34695 - Réponse

Nom du lieu : Milieu hydrique – Terrain de Lafarge à Saint-Constant

3. Description de l'inspection

RAPPORT D'ANALYSE

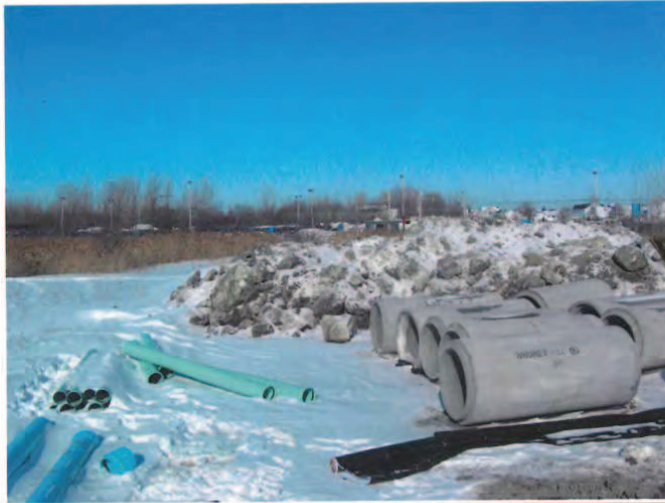
Photo no : DSCN2264

Description :
Matériel entreposé à l'extérieur d'une zone protégée. La neige aurait été déposée à cet endroit par une personne autre que l'entrepreneur effectuant des travaux à cet endroit.

Le surveillant de chantier me déclare que l'amas de neige fût déposé de nuit par une personne qui n'est pas identifiée.

Je demande à **art. 53-54** de prendre les mesures requises afin de retirer le matériel entreposé dans ce qui pourrait être la zone de conservation # 6 et de s'assurer qu'aucune activité ne s'effectue dans une zone destinée à la conservation.

art. 53-54 me déclare qu'il veillera à ce que les conduites soient déplacées et que la barrière fermant l'accès au chantier à cet endroit soit remise en place afin de pouvoir sécuriser les lieux en l'absence de surveillance.

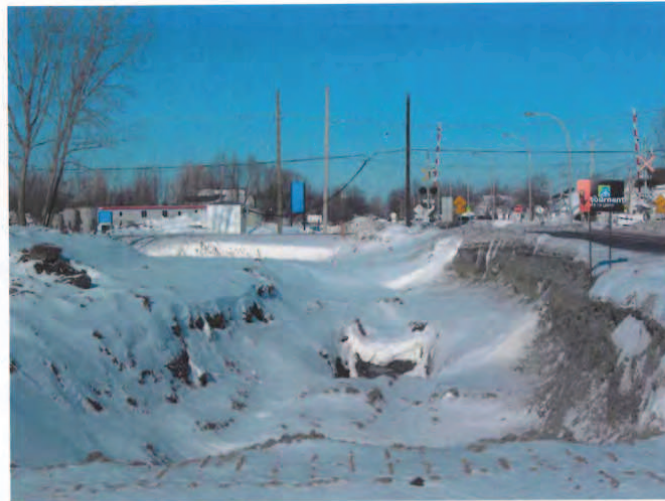
Photo no : DSCN2272

Description :
Travaux d'aménagement des réseaux d'aqueduc et d'égout en bordure du chemin Ste-Catherine.

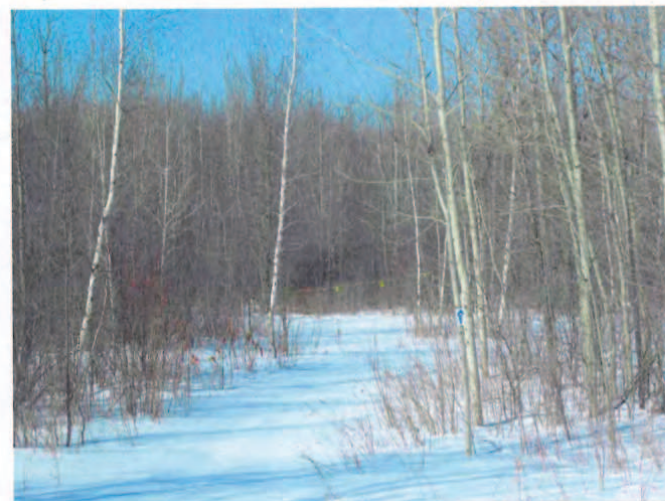
Photo no : DSCN2274

Description :
Corde avec fanions délimitant une zone protégée.

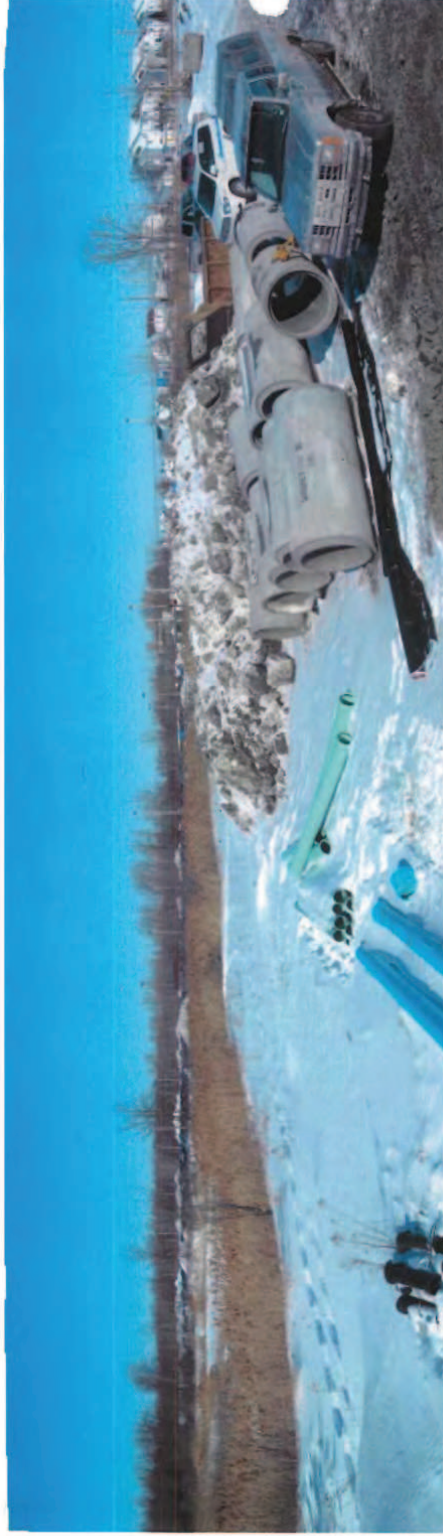
Photo no : DSCN2262, ..., DSCN2266

Description :
Montage panoramique illustrant le matériel déposé en marge de la zone protégée # 6 contenant un étang et un marécage.
