Objet : Travaux en marécages – Boisé « Albert-Einstein », lots (p) 161 du cadastre de
la paroisse de Châteauguay

RAPPORT D'INSPECTION

N/Réf. : 7430-16-01-0315700
Intervention SAGIR : 300229864
Document : 400243857

Inspection dans le but de constater la réalisation de travaux en milieu humide.

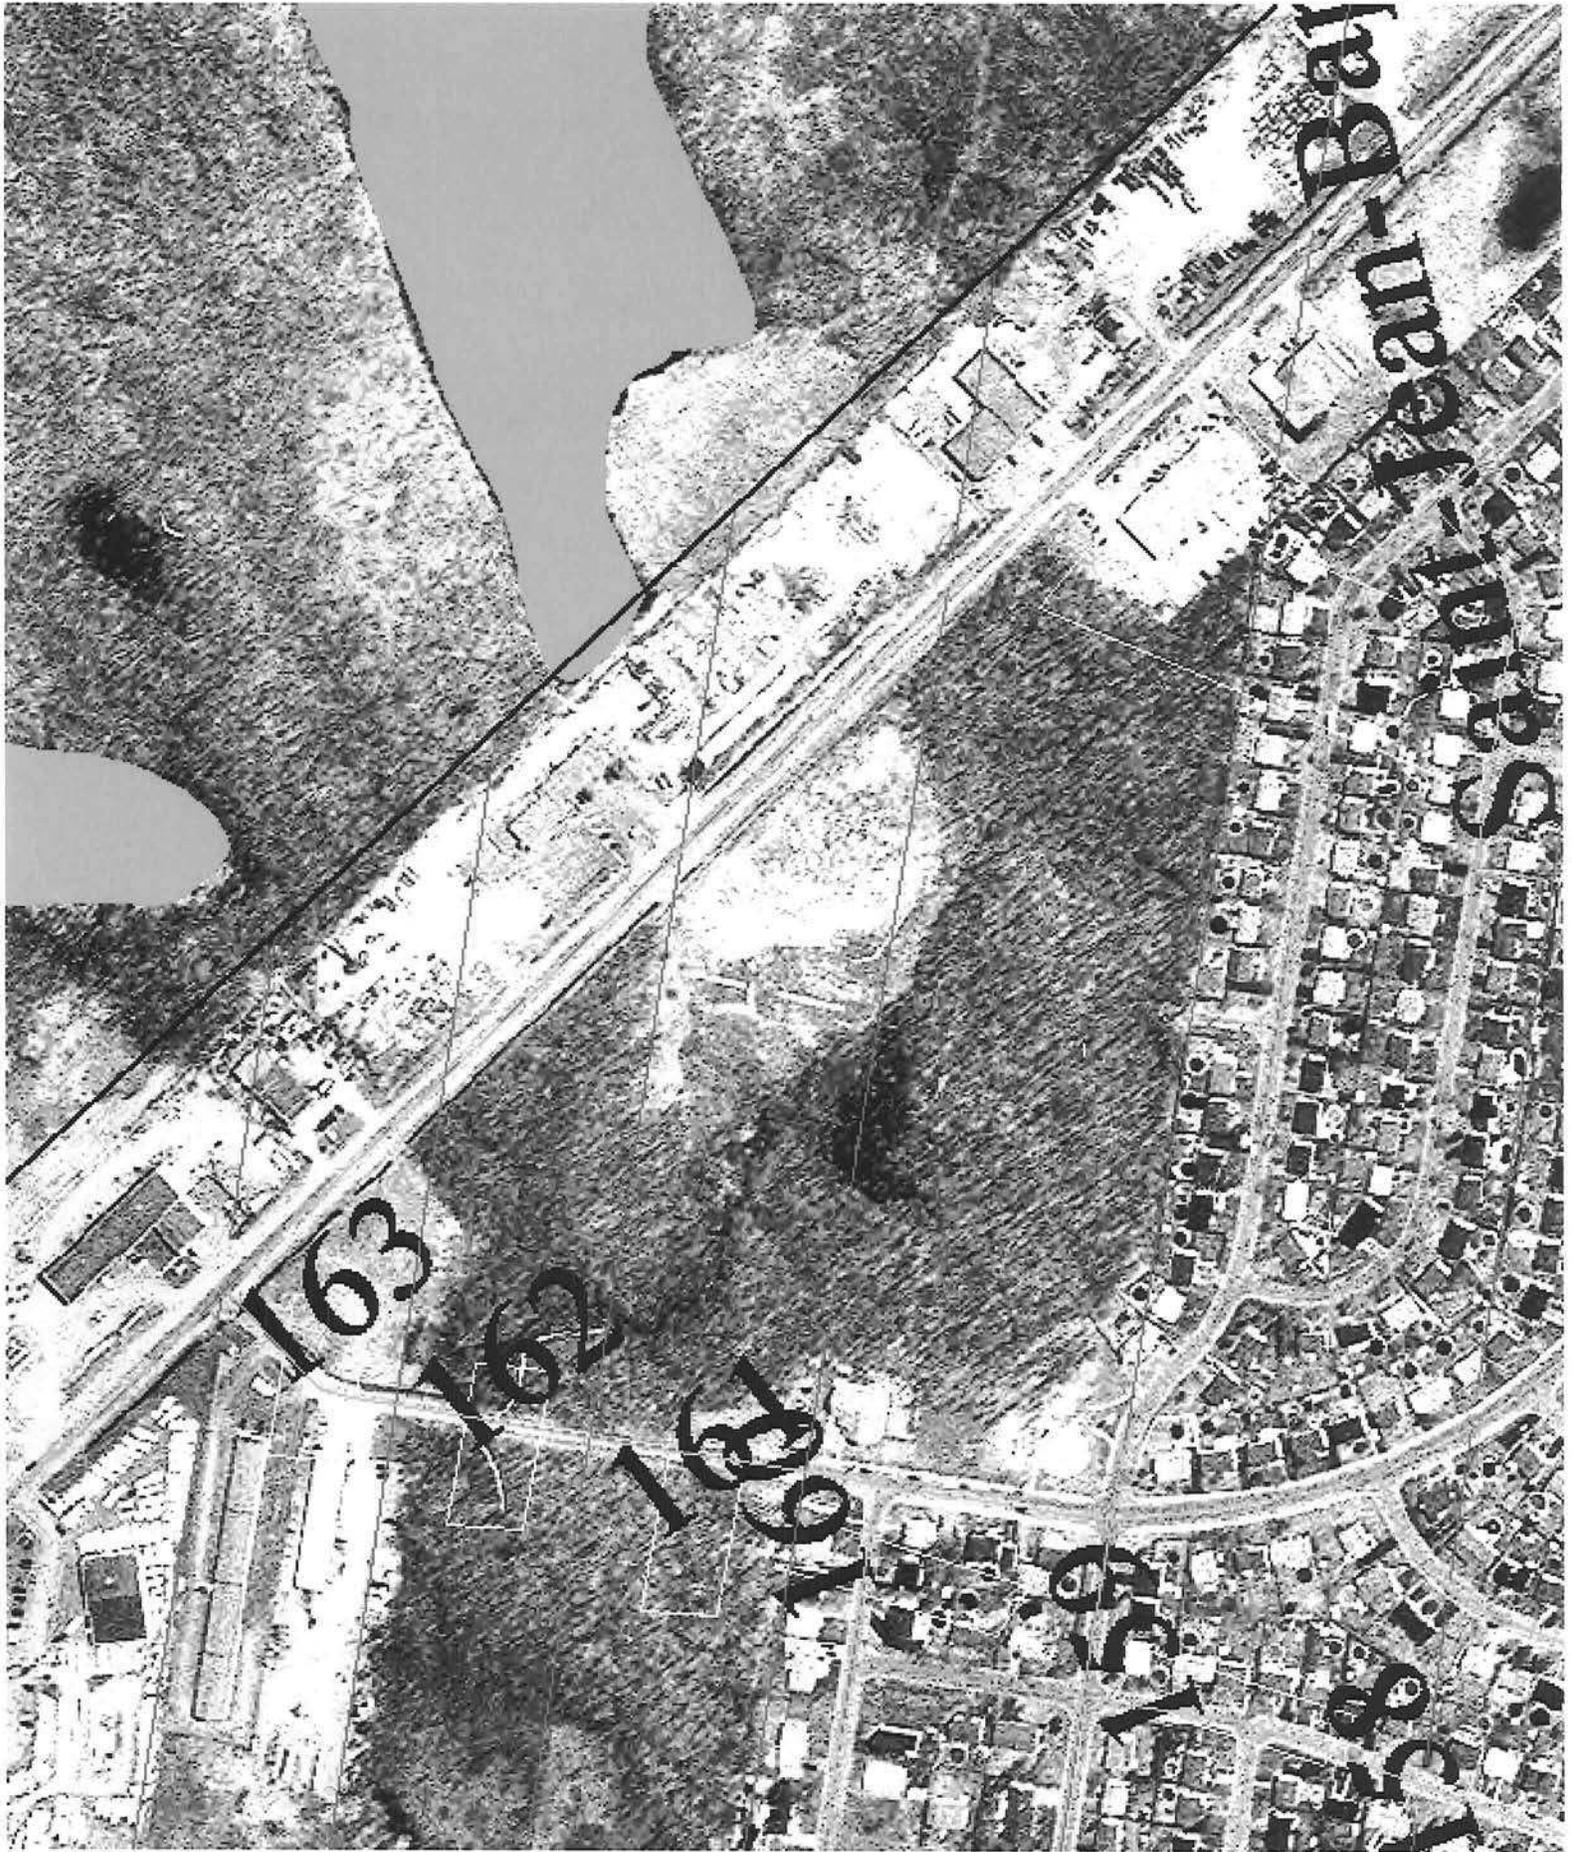
7430 - 16 - 01 - 0315700 A Le 28 Juin 2005

MILIEU HUMIDE CARACTÉRISTIQUE D'UN MARÉCAGE PAR LA PERSISTANCE D'EAU ET LA PRÉSENCE DE VÉGÉTAUX PROPRES AUX MILIEUX HUMIDES (QUINQUILLA - FOUGÈRE...) STEPHANE DE GARIE LOT (P) 161 du CADASTRE de CHATEAUGUAY.

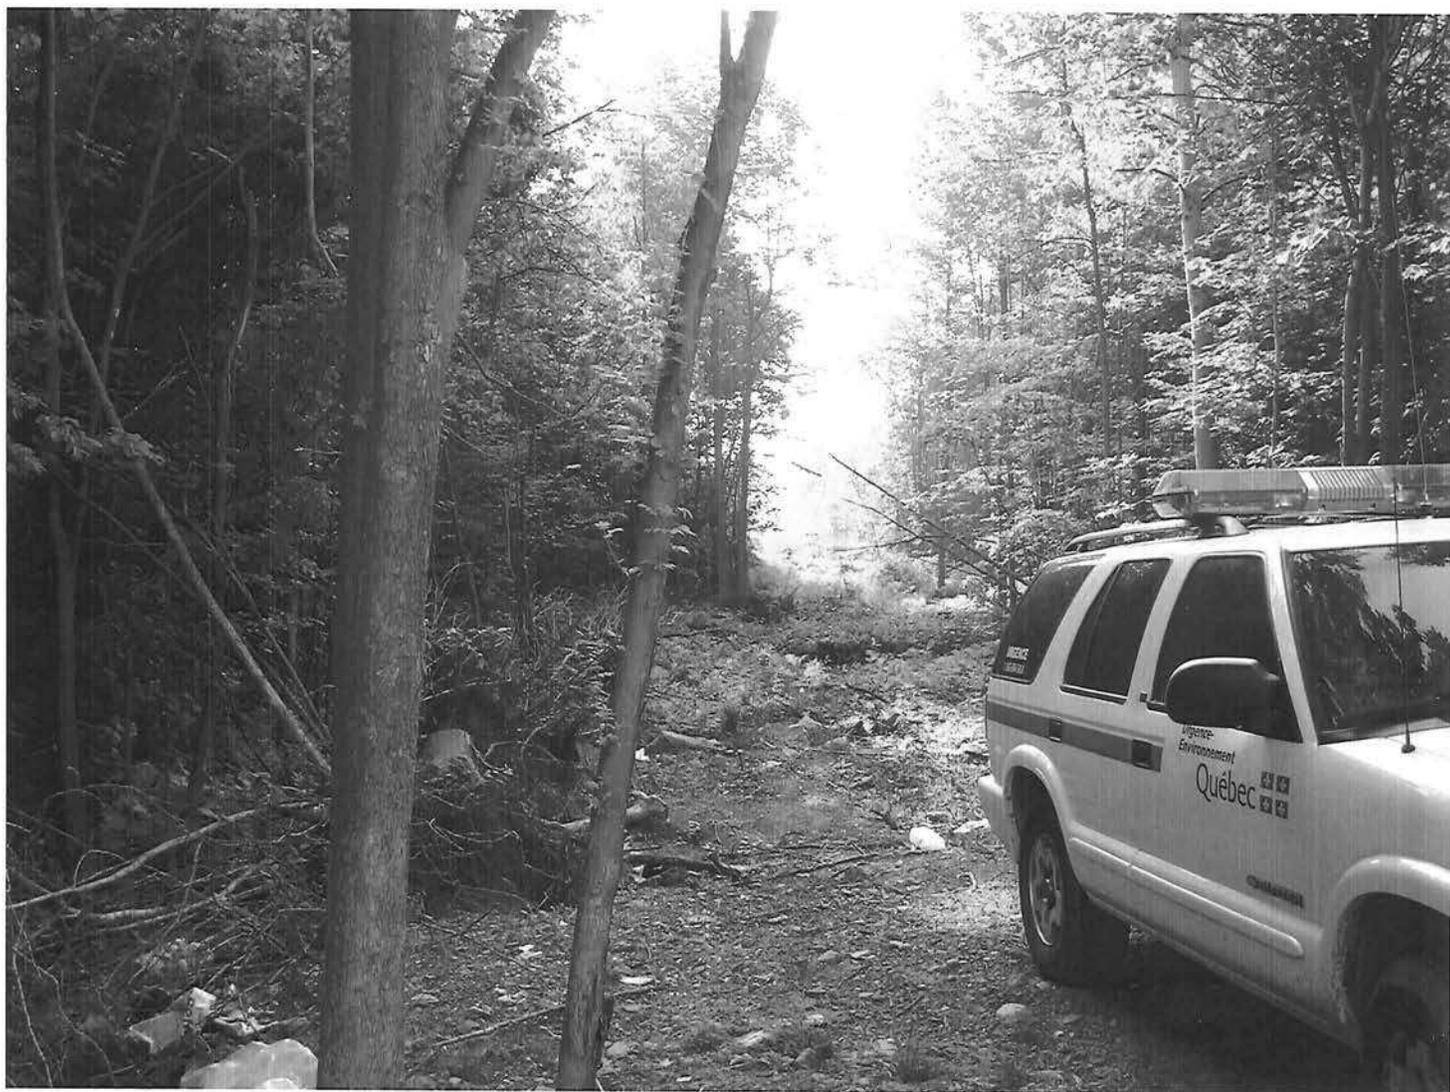
Ouverture dans le boisé - le travail réalisé
sur une largeur d'environ 5m par près de 70m
consiste en un déboisement par arrachage des
arbres dans ce corridor.

Le travail consiste en un déboisement créant une ouverture, large d'environ 5 mètres et longue d'environ 70 mètres tel qu'illustré par la photo A. Cette ouverture voit son origine depuis une surface en remblai en bordure de la rue Albert-Einstein, face à la rue Mario Crête, le montage des photos BCDE illustre la situation.

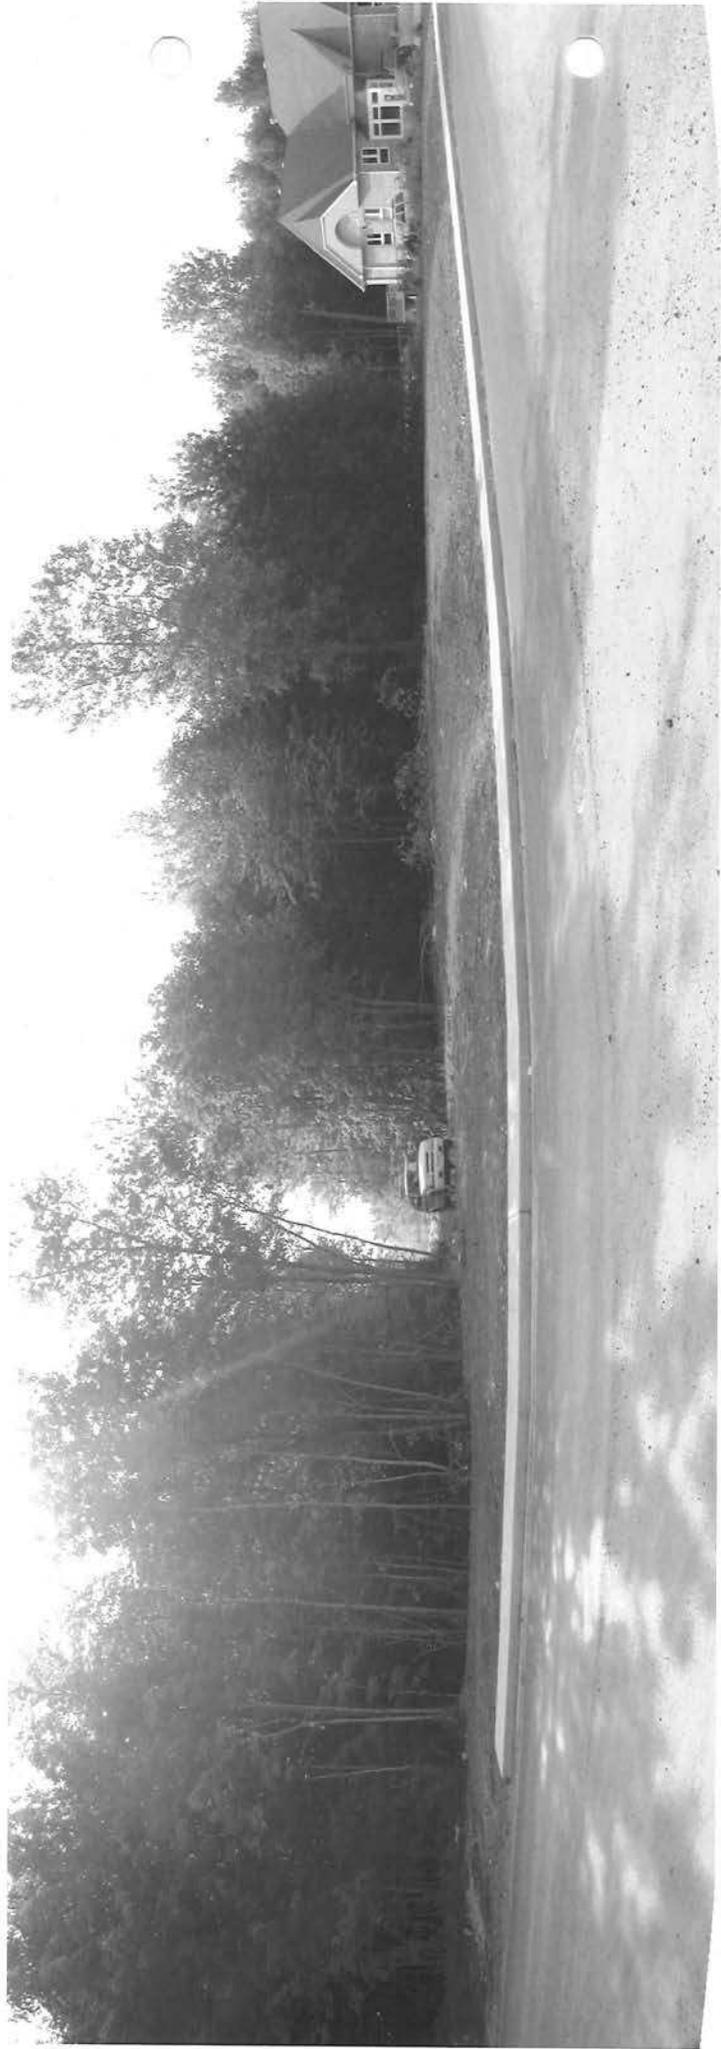
7430-16-01-0315700 BCDR, INSPECTION LE 28 JUIN 2005

Vue GÉNÉRALE depuis l'INTERSECTION ALBERT-EINSTEIN ET MARIO CRÊTE. Une SURFACE d'ENVIRON
50M x 50M EST EN RAMBLAI ENTRE LA RUE A. EINSTEIN. Ce RAMBLAI A ÉTÉ
RÉALISÉ AU PRINTEMPS 2005. LOT (P) 161 du CAD. de LA PAR. de CHÂTEAUGUAY.

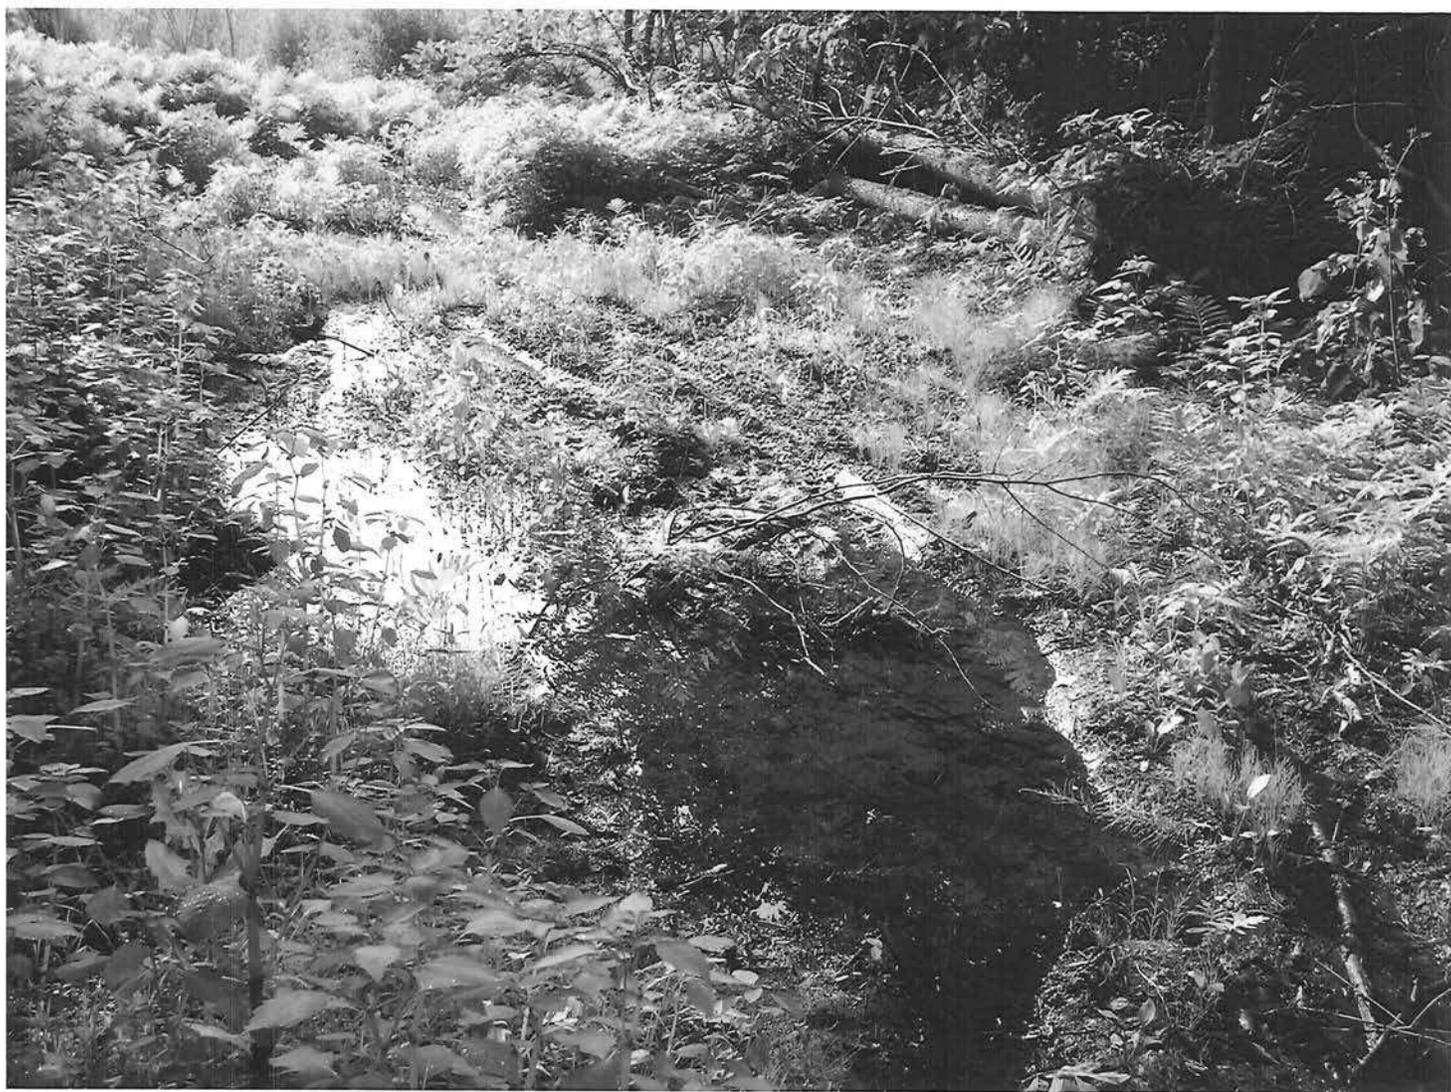
7430-16-01-0315700 I

PRÉSENCE D'EAU DANS LE TROU CRÉÉ PAR L'ARRACHAGE
D'UN ARBRE, LA NAPPE PHRÉATIQUE ÉLEVÉE
PERMET LE MAINTIEN D'UN MARCAGE À CET ENDROIT.

La présence d'eau dans les cuvettes créées par l'arrachement des souches permet de conclure à la présence d'une nappe phréatique élevée, les photos I et N illustrent le fait. La photo I représente l'endroit où se termine le travail réalisé, aucun travail n'est constaté dans le marécage même.

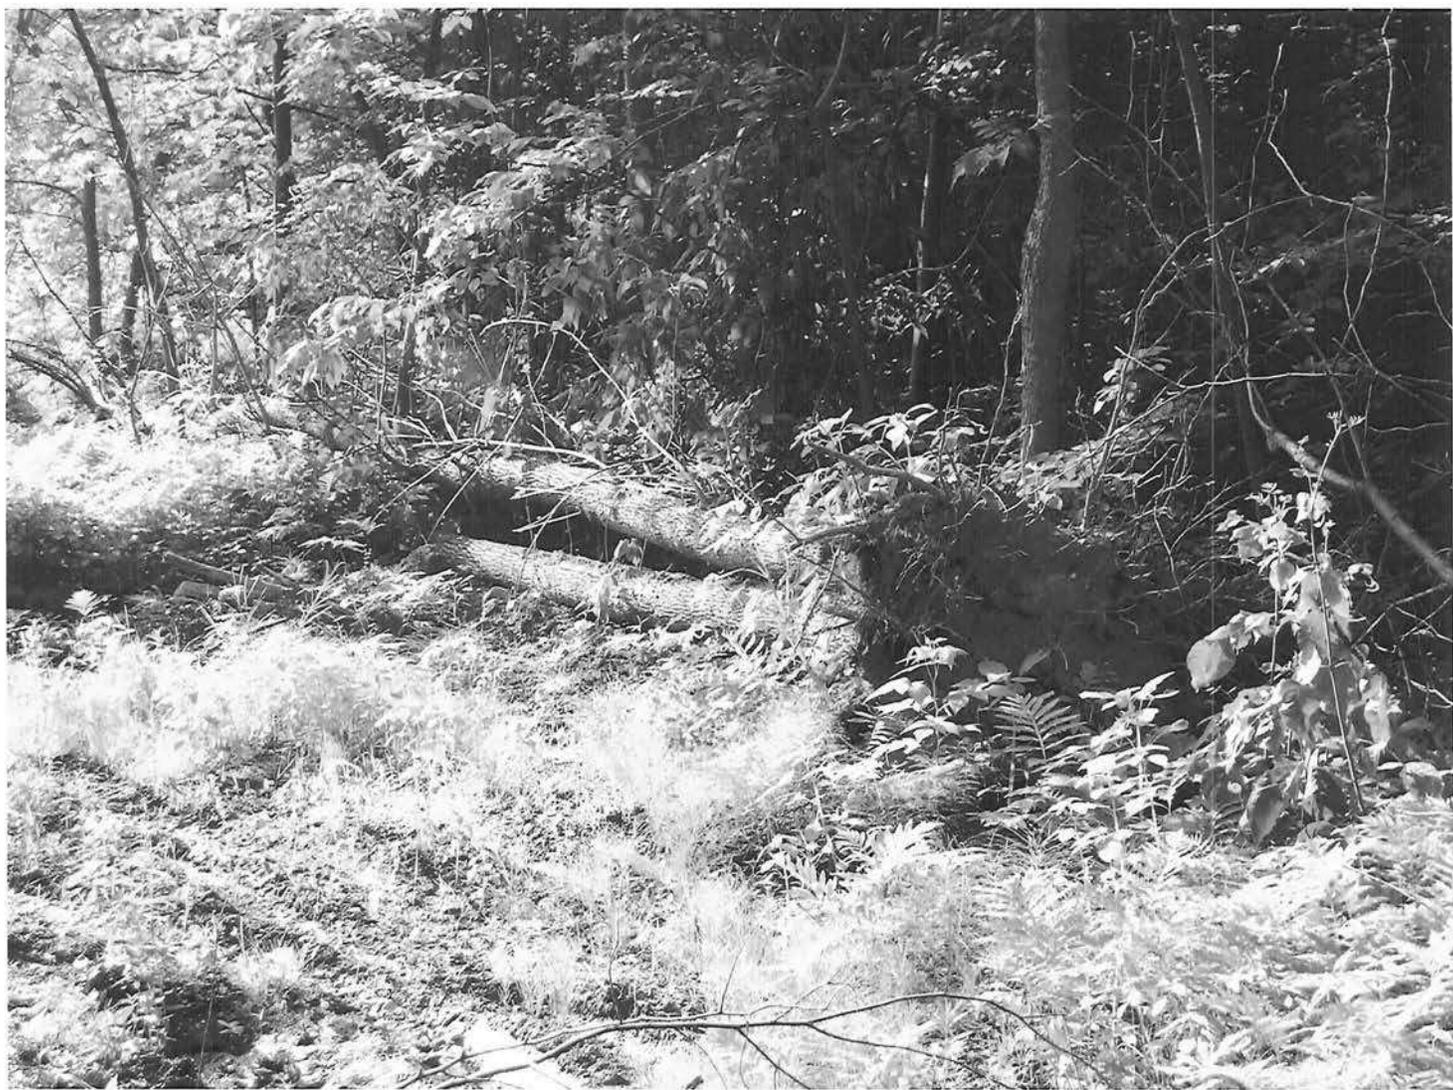
7430-16-01-0315700 J

ARBRE ENTIÈREMENT ARRACHÉ ET DÉPOSÉ EN BORDURE
DE L'OUVERTURE À PROXIMITÉ DU MARÉCAGE CONSTATÉ
À CET ENDROIT

Le déboisement s'est effectué, à l'aide d'une machinerie lourde, par arrachage des arbres dans le corridor de l'ouverture. Certains arbres ont été laissés entier sur place en bordure de l'ouverture tel qu'illustré à la photo J, d'autres sont à l'état de souches comme le montre les

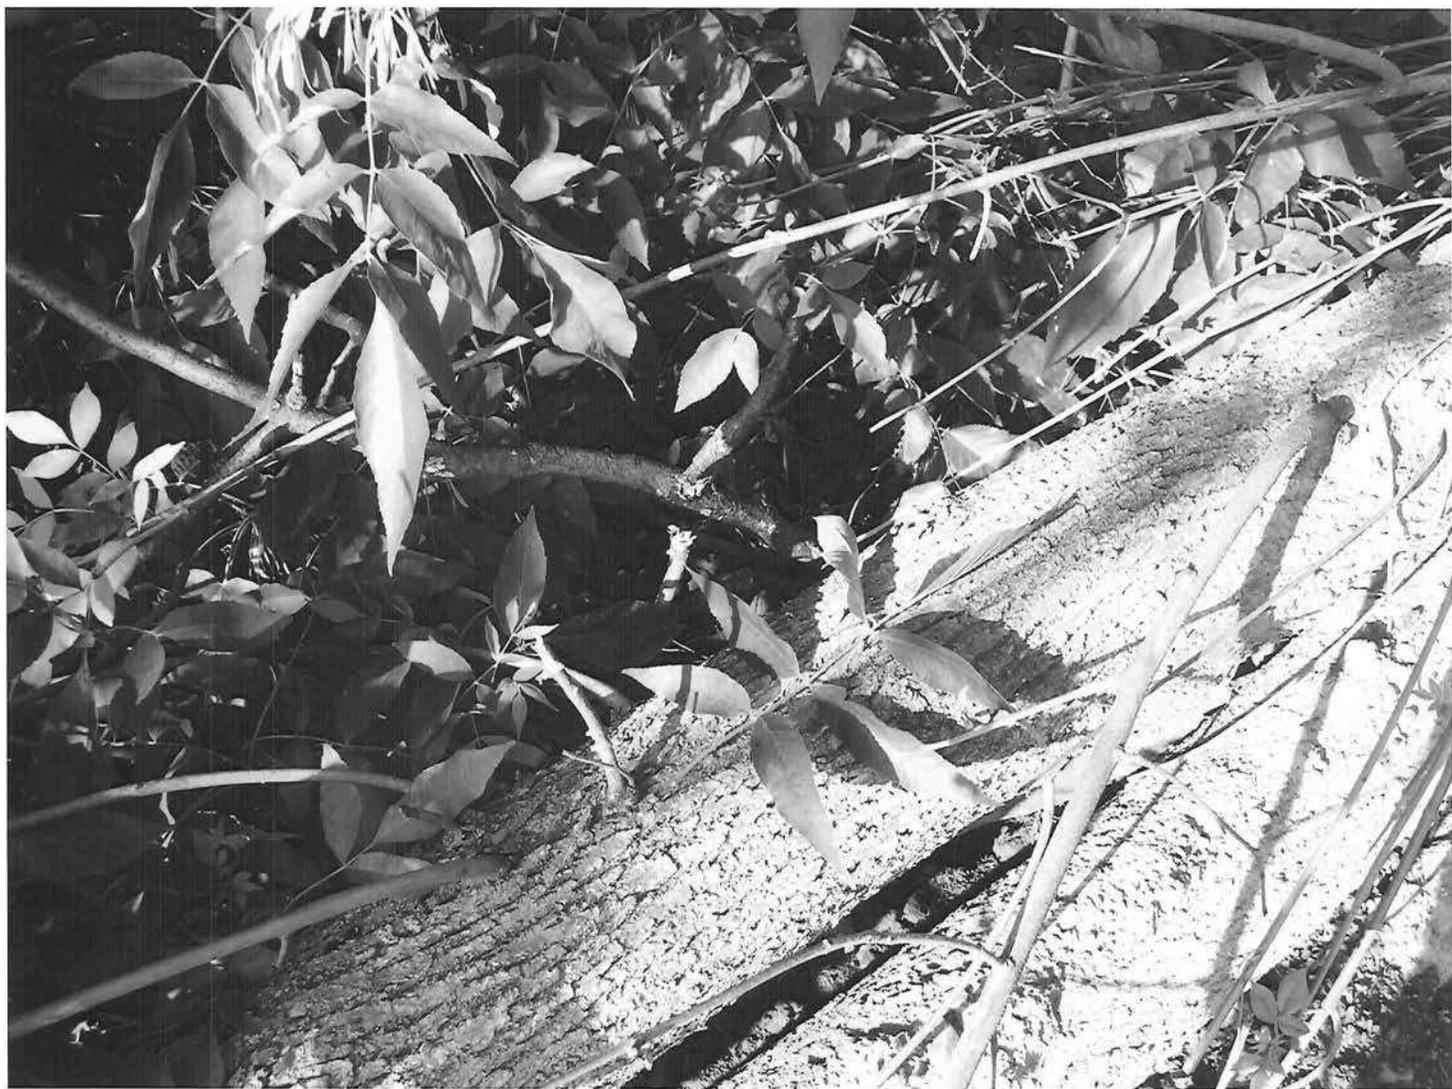
7430-16-01-0315700 K

FEUILLAGE PROUVANT DE L'ARBRE APPARAISSANT SUR
LA PHOTO J. L'ARBRE, UN FRÊNE NOIR, EST ENTièrement
DÉRACINÉ.

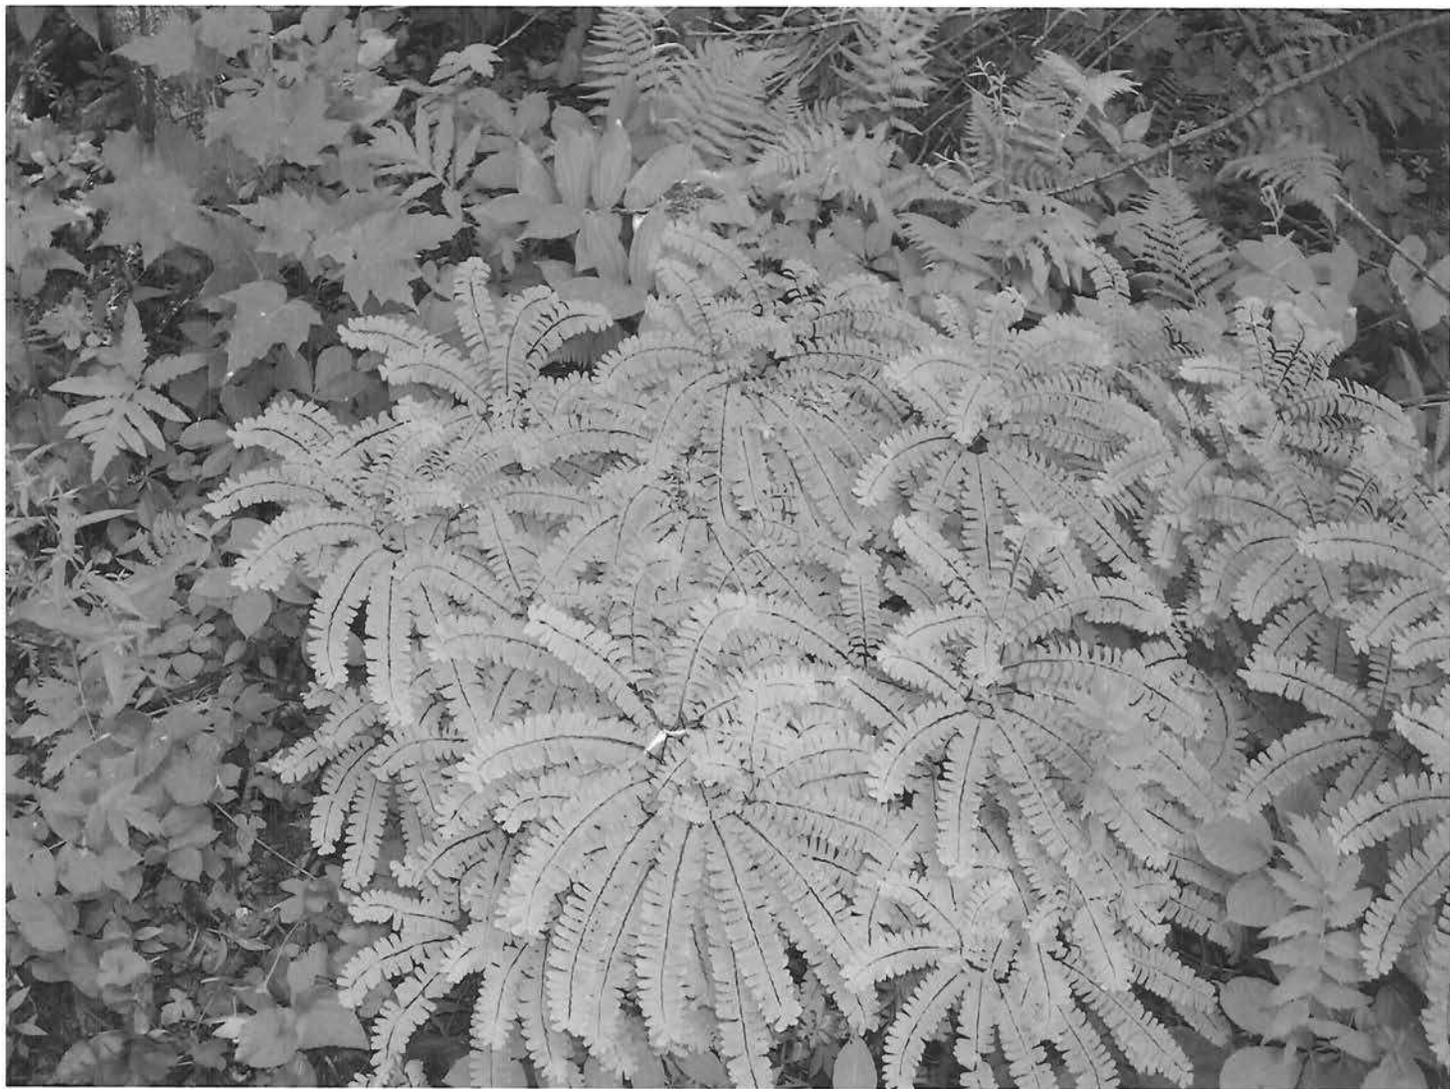
7430-16-01-0315700 L

Fougère ADIANTUM PEDALE (CAPILLAIRE du CANADA)
SITUÉE À PROXIMITÉ du MARÉCAGE

Les photos L et M présentent des spécimens de végétaux situés dans le boisé à proximité du marécage, ceux-ci ne sont pas des espèces de milieux humides stricts.

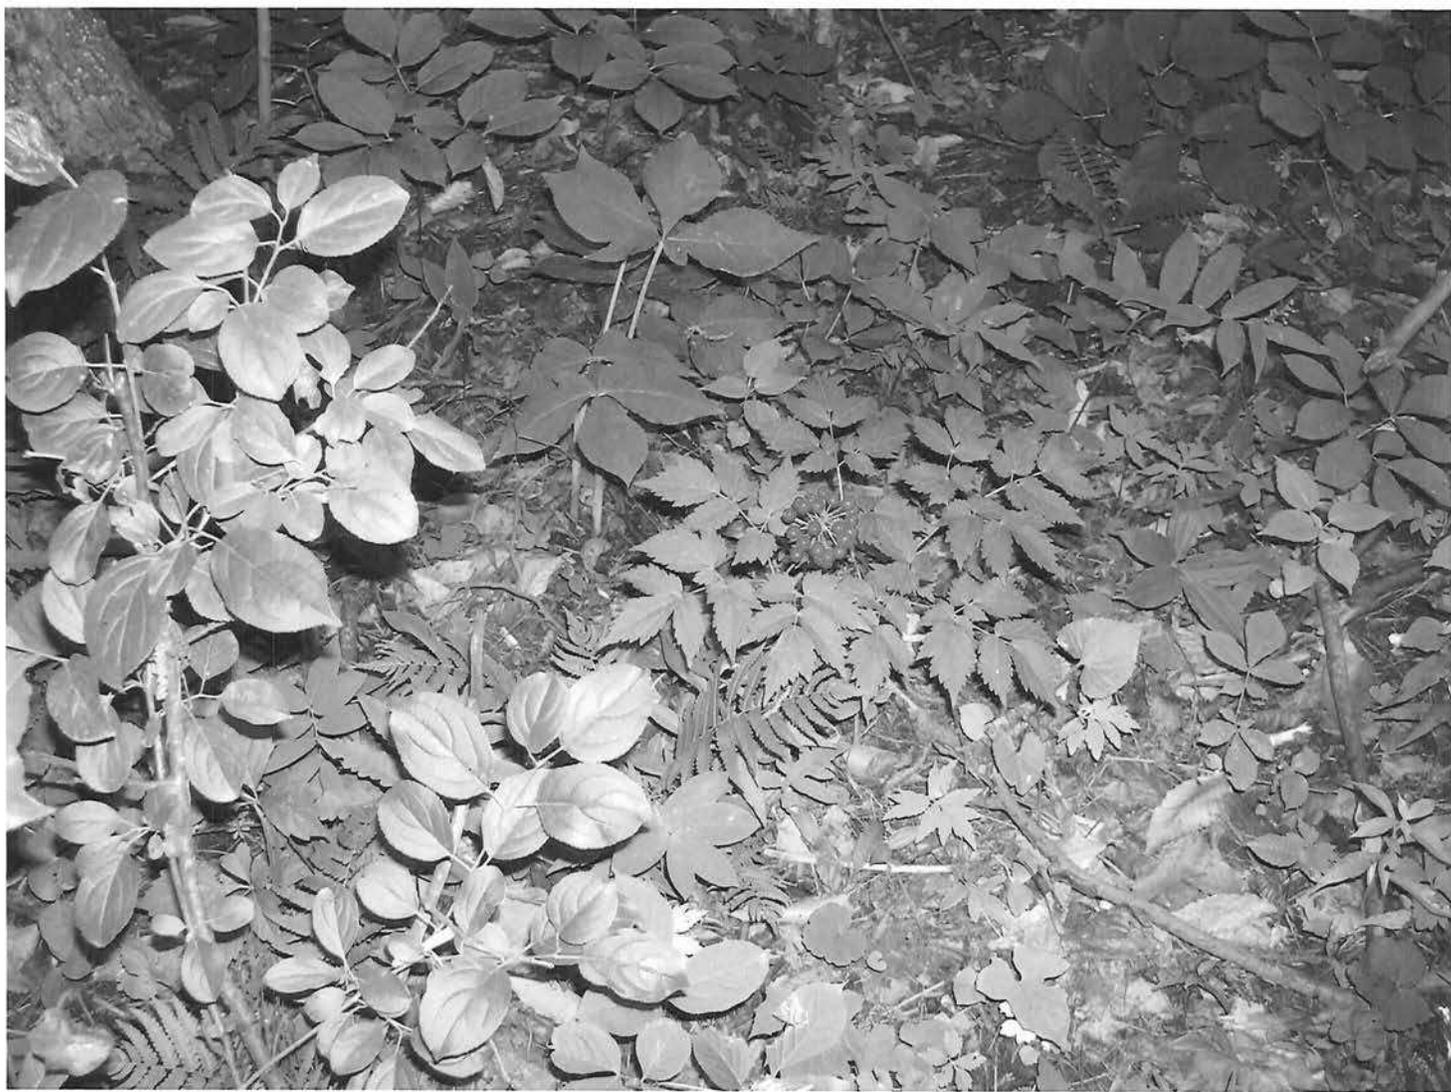
7430-16-01-0315700 M

HERBACÉES COMPOSANT LA MOSAÏQUE DE CE BOIS.
À PROXIMITÉ DU MARCAGE, LA LITIÈRE EST SÈCHE.
ACTÉE ROUGE,
FOUGÈRE SP.

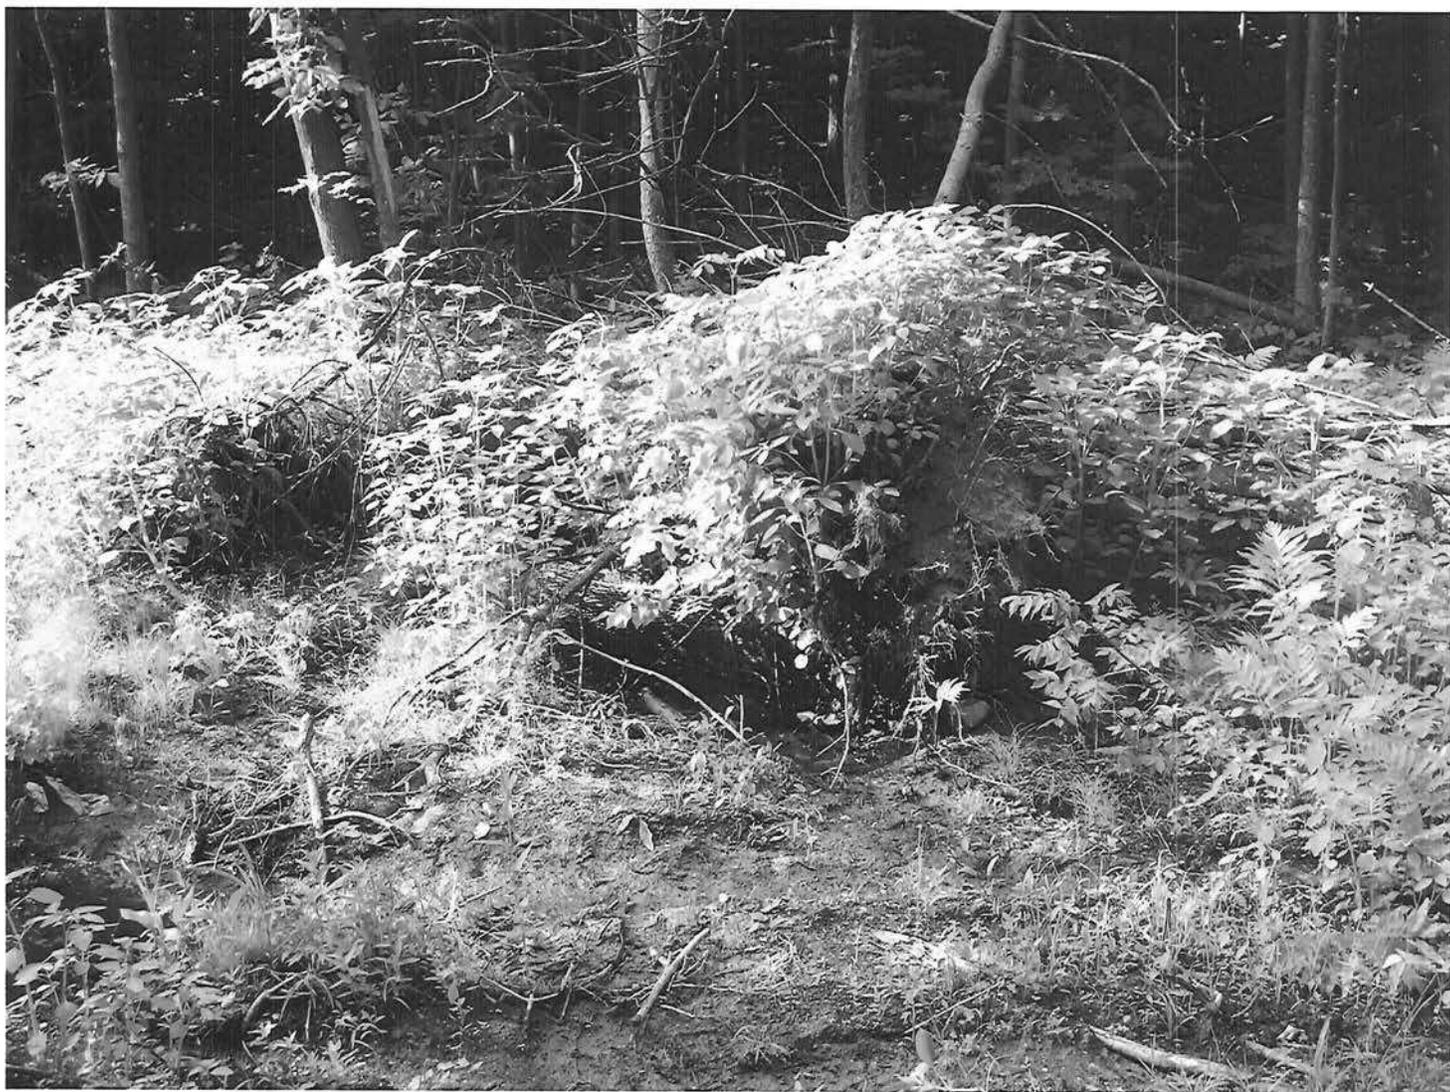
7430-16-01-0315706 N

SOUCHE D'UN ARBRE DÉRACINÉ AVEC DRES PLANTES
HERBACÉES POUSSANT DANS LA MOTTE DE TERRE GARNISSANT
LES RACINES.

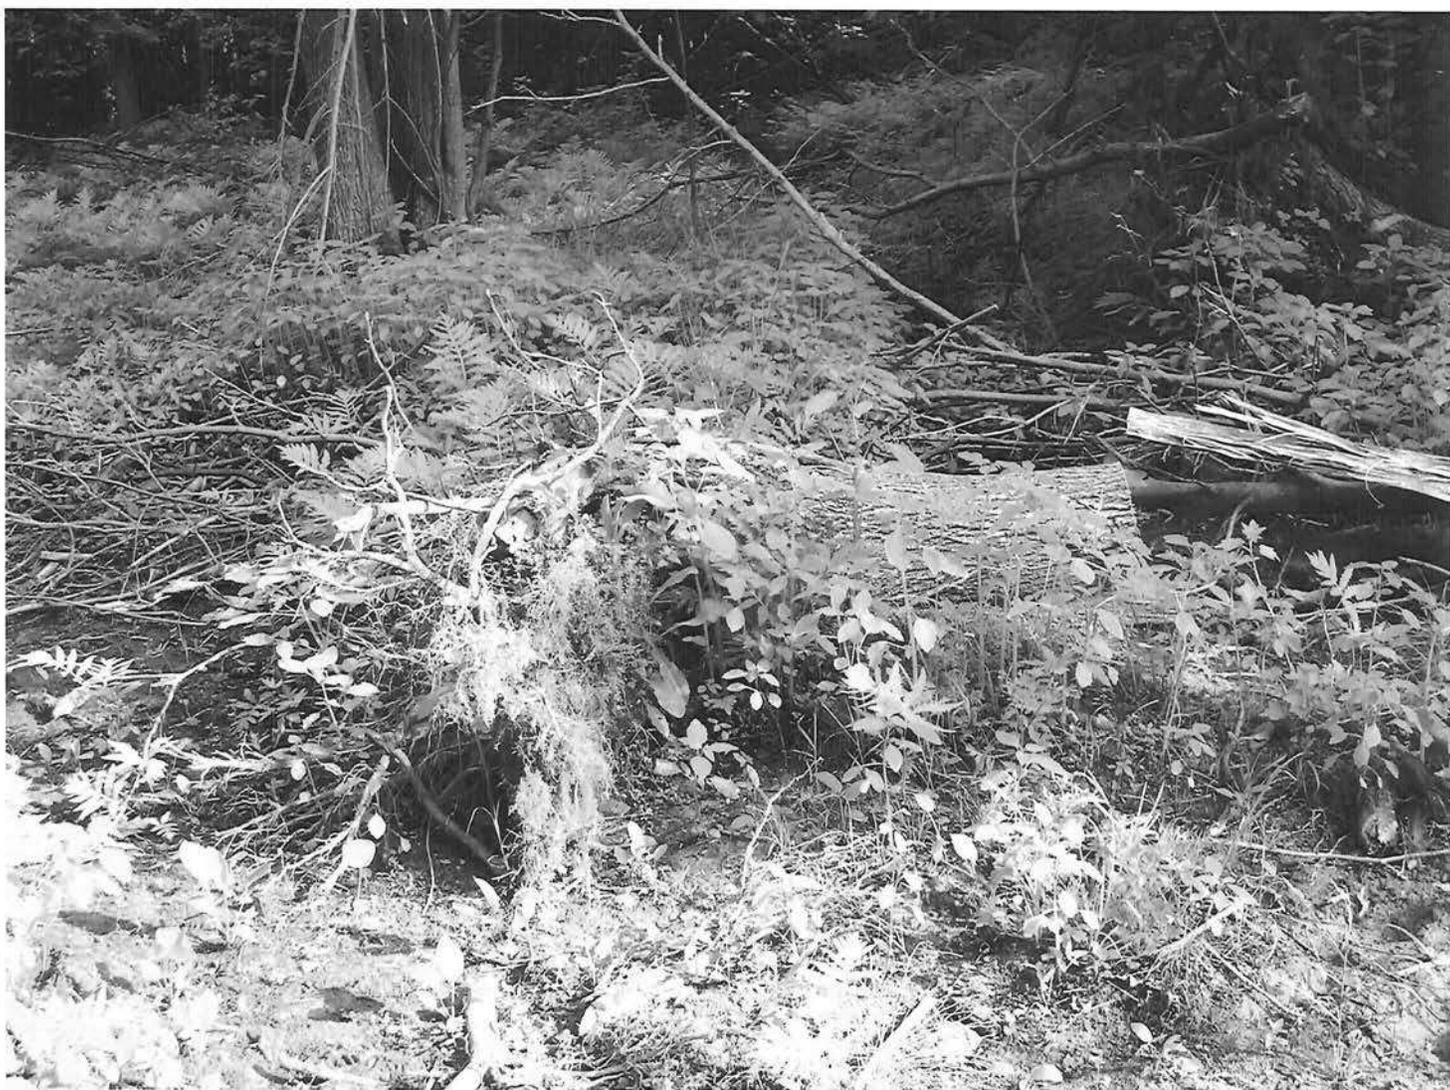
4430-16-01-0315700 O

SOUCHE AVEC SES RACINES, L'ARBRE A ÉTÉ COUPÉ
ET DÉRACINÉ.

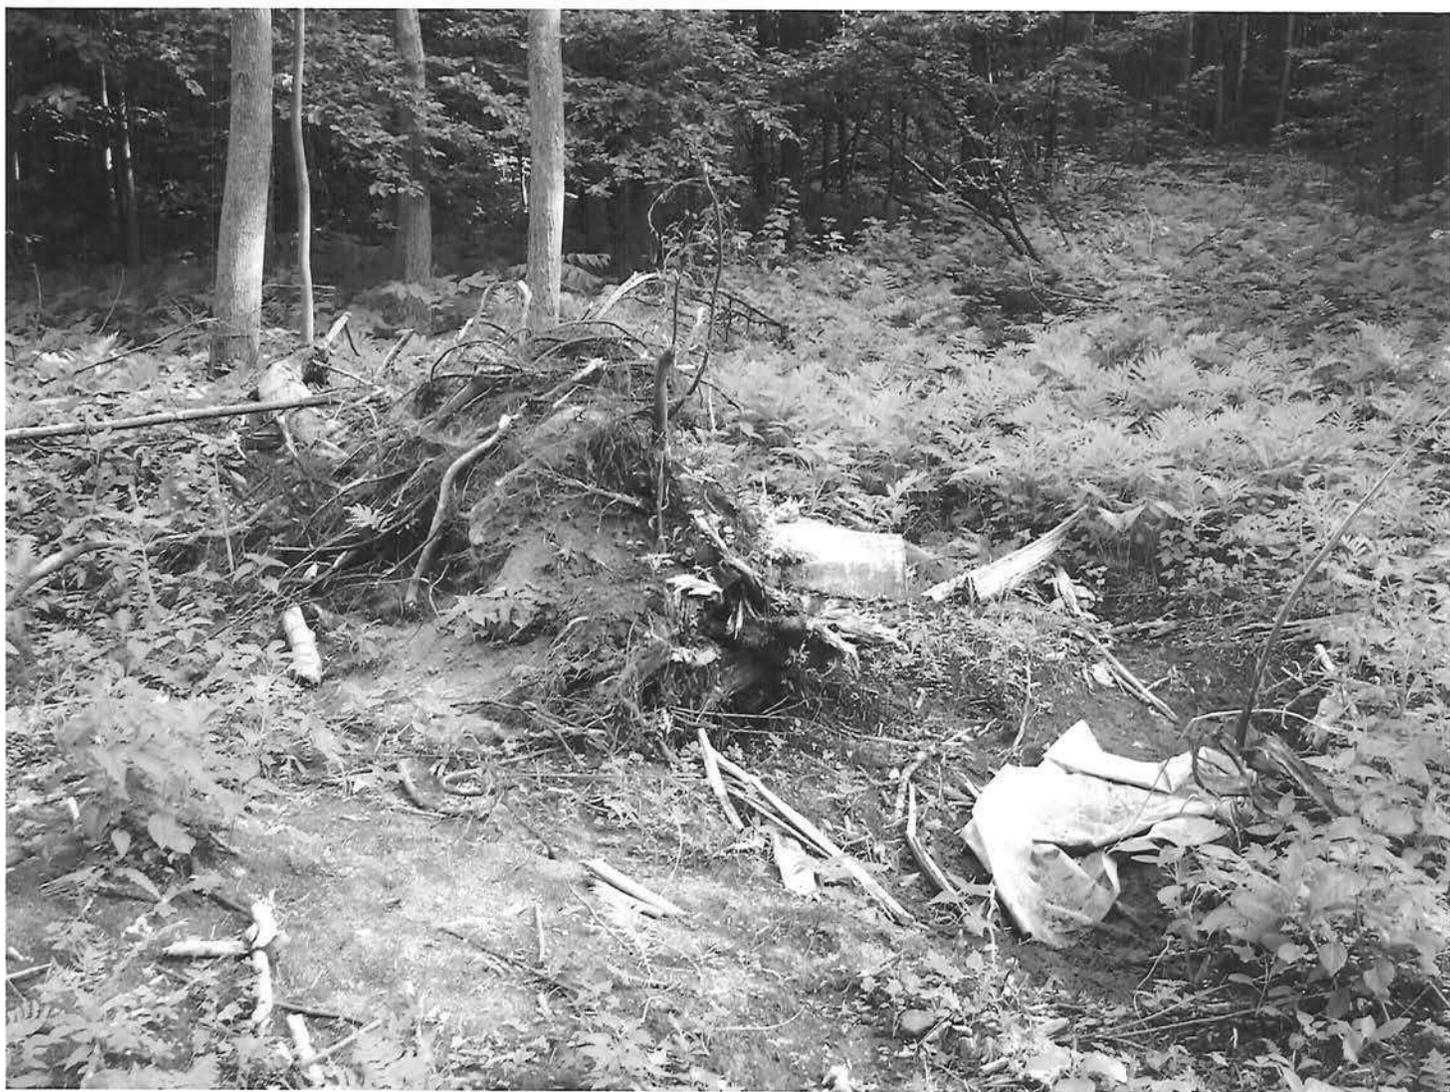
7430-16-01-0315700 P

SOUCHE D'UN ARBRE DÉRACINÉ ET LE TROU
SUBSISTANT APRÈS L'ARRACHAGE

photos O, P et ZZ.

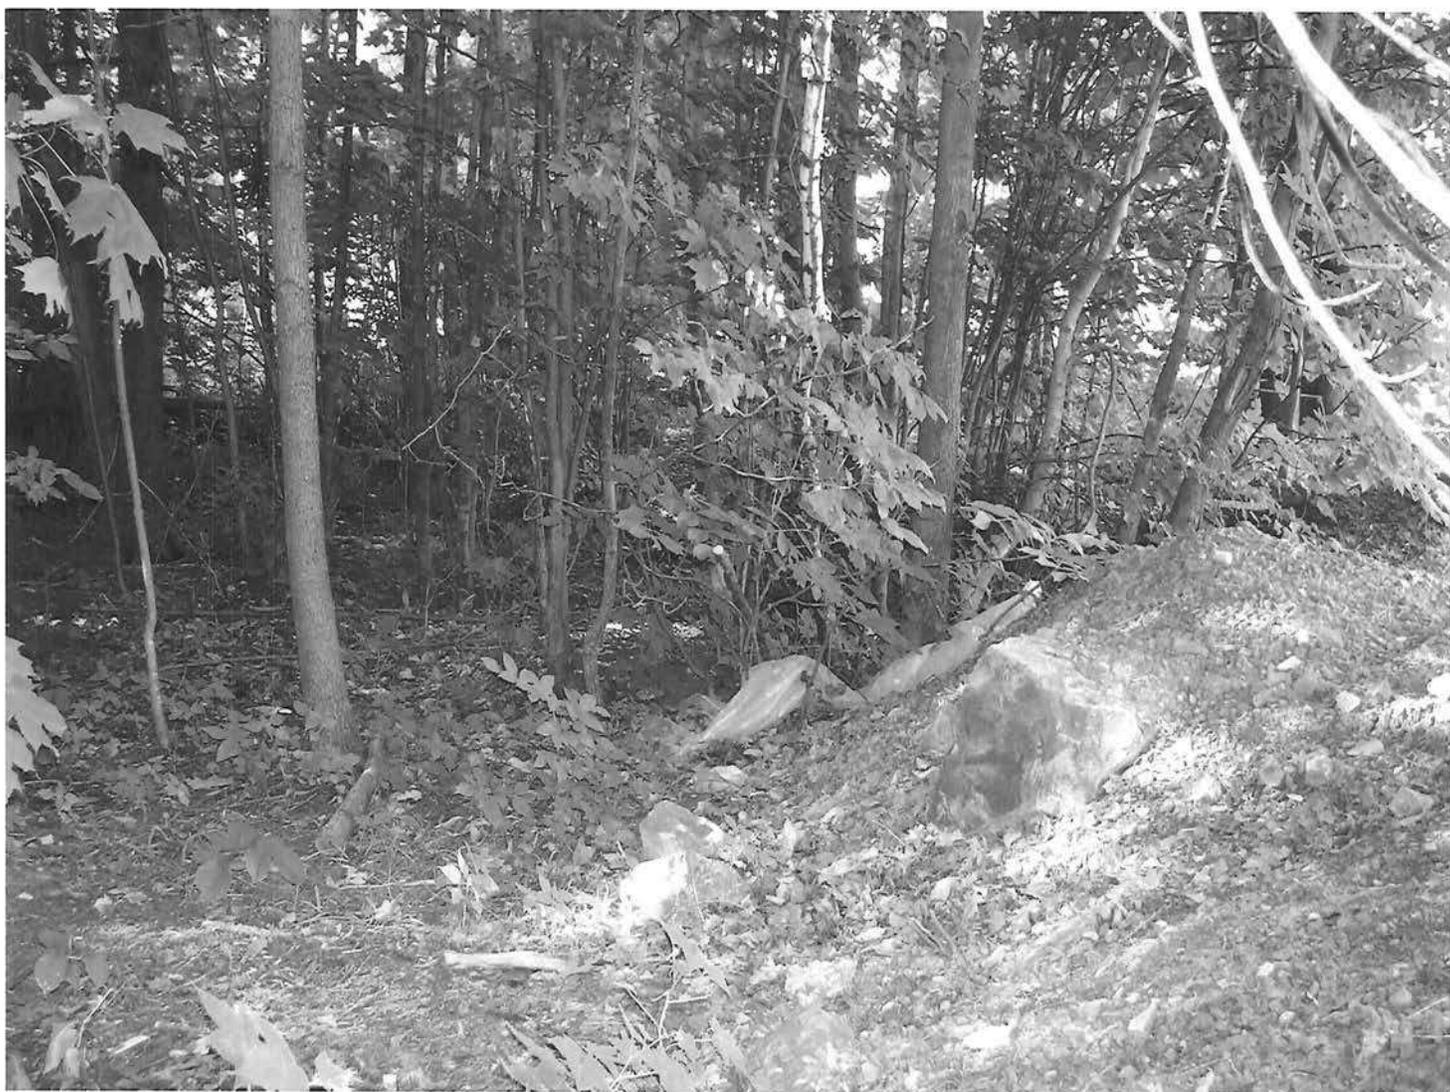
7430-16-01-00315700 R

Remblai en bordure du boisé sur le puis

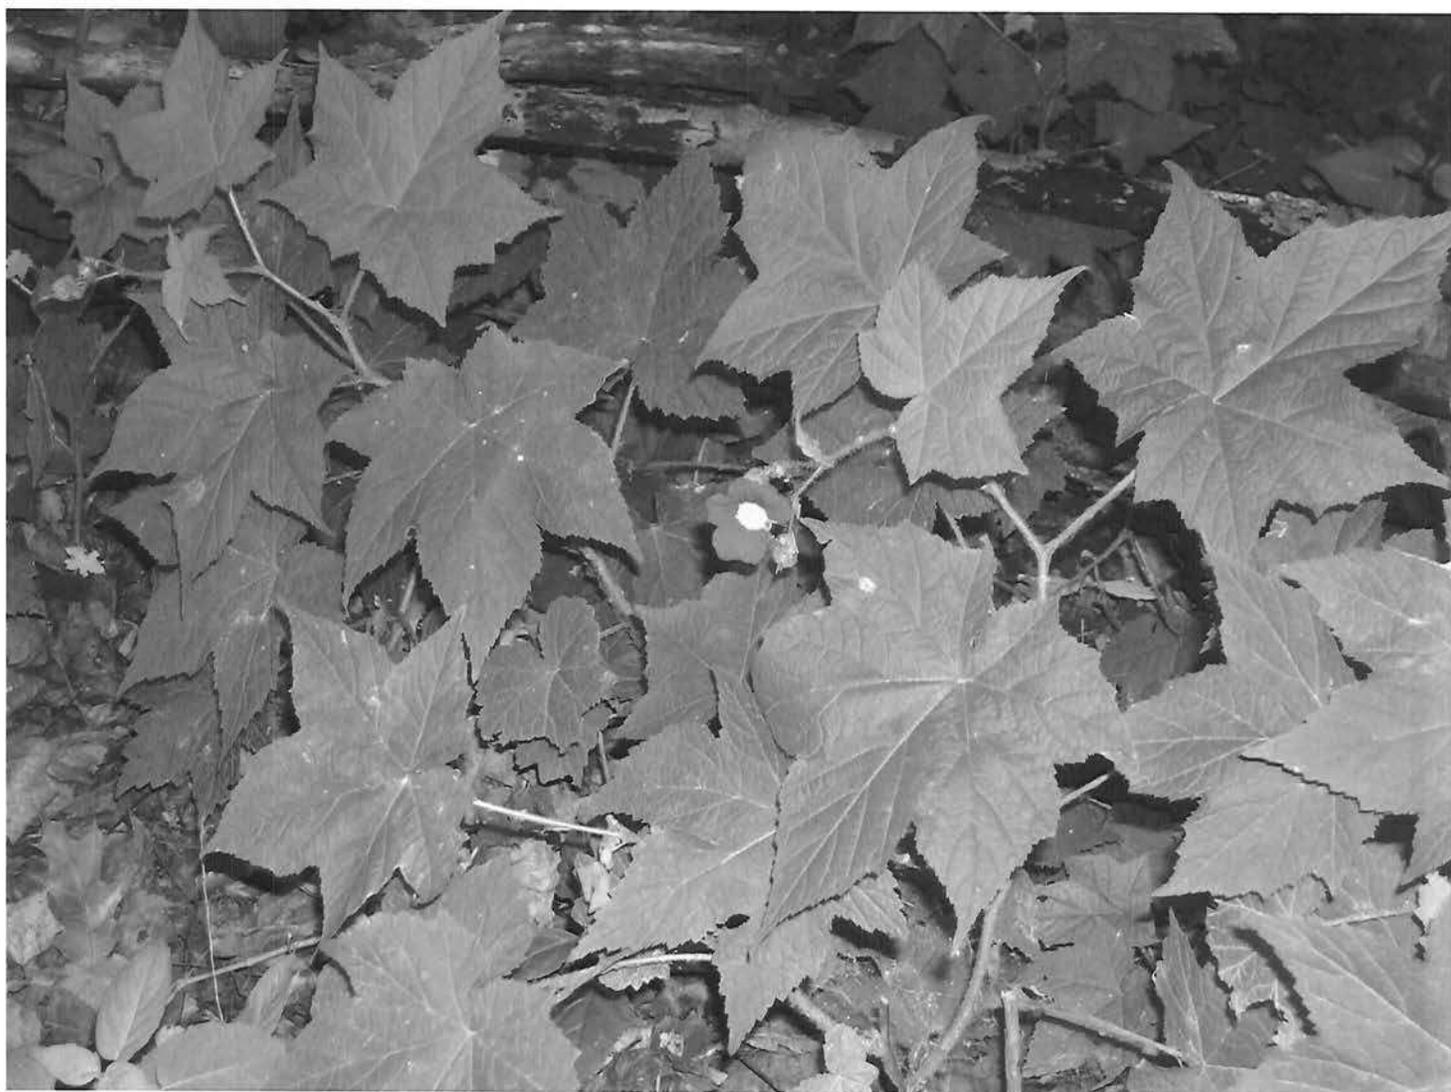
7430-16-01-0315700 S

RONCE ODORANTE, SPÉCIMEN PHOTOGRAPHIÉ À LA LIMITE
DU REMPLAI ET DU BOISÉ.
