Objet : Travaux en marécages – Boisé « Albert-Einstein », lots (p) 161 du cadastre de
la paroisse de Châteauguay

RAPPORT D'INSPECTION

N/Réf. : 7430-16-01-0315700
Intervention SAGIR : 300229864
Document : 400243857

Inspection dans le but de constater la réalisation de travaux en milieu humide.

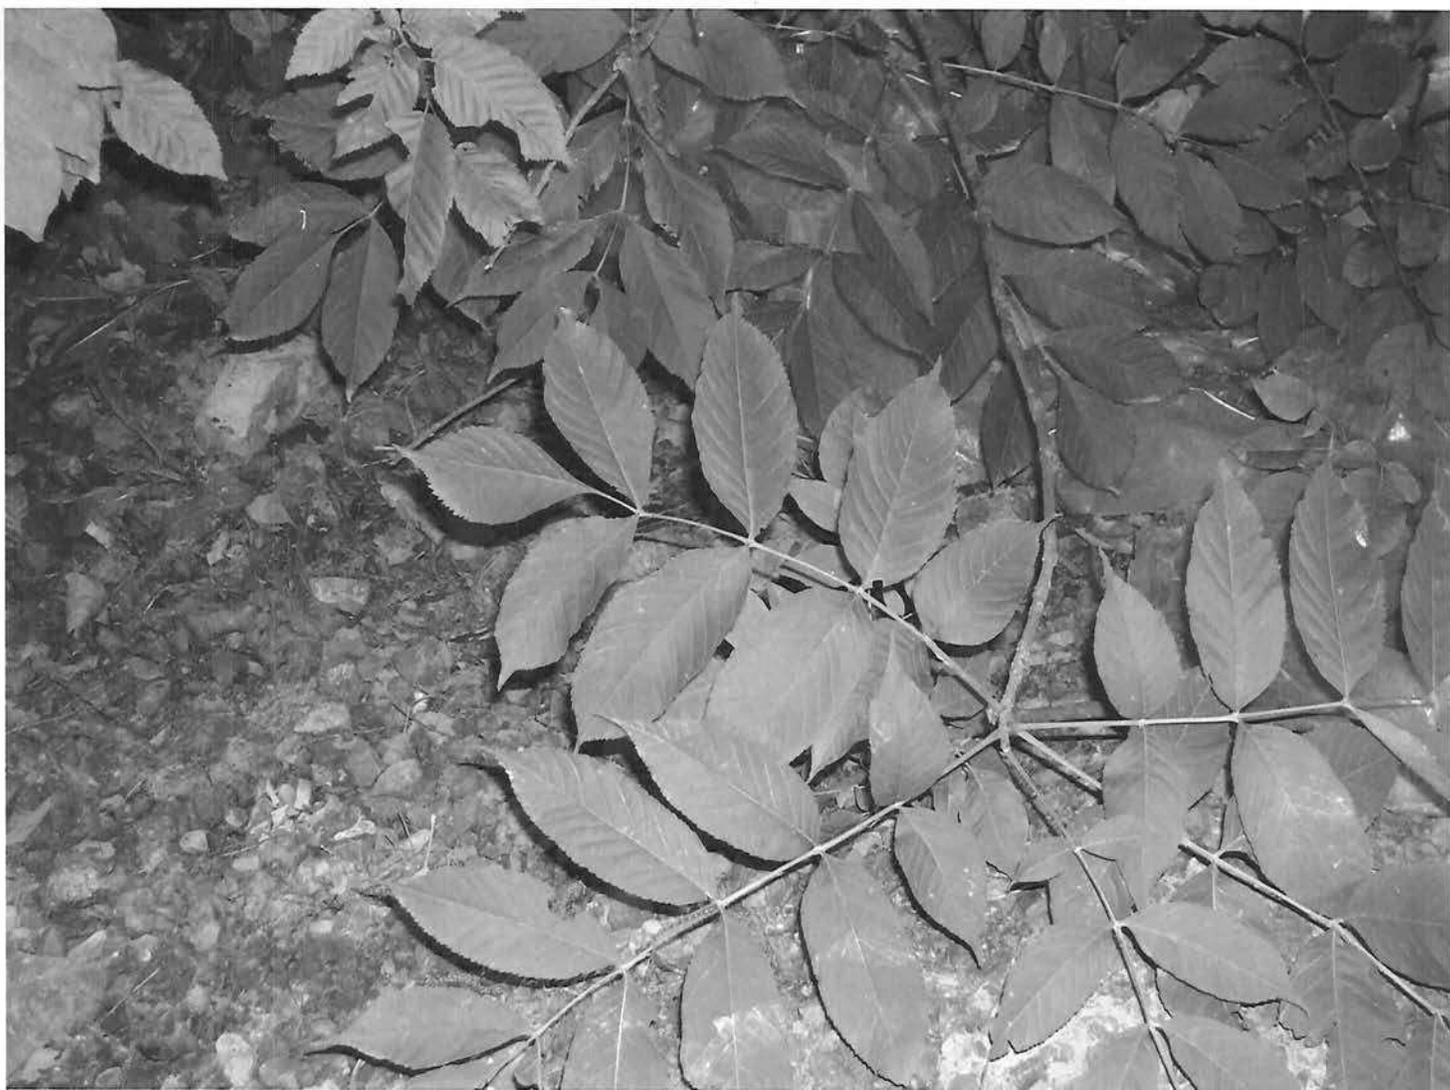
7430-16-01-0315700 T

FRÈRE NOIR, SPÉCIMEN PHOTOGRAPHIÉ EN BORDURE
du Remblai à la limite du Bois.

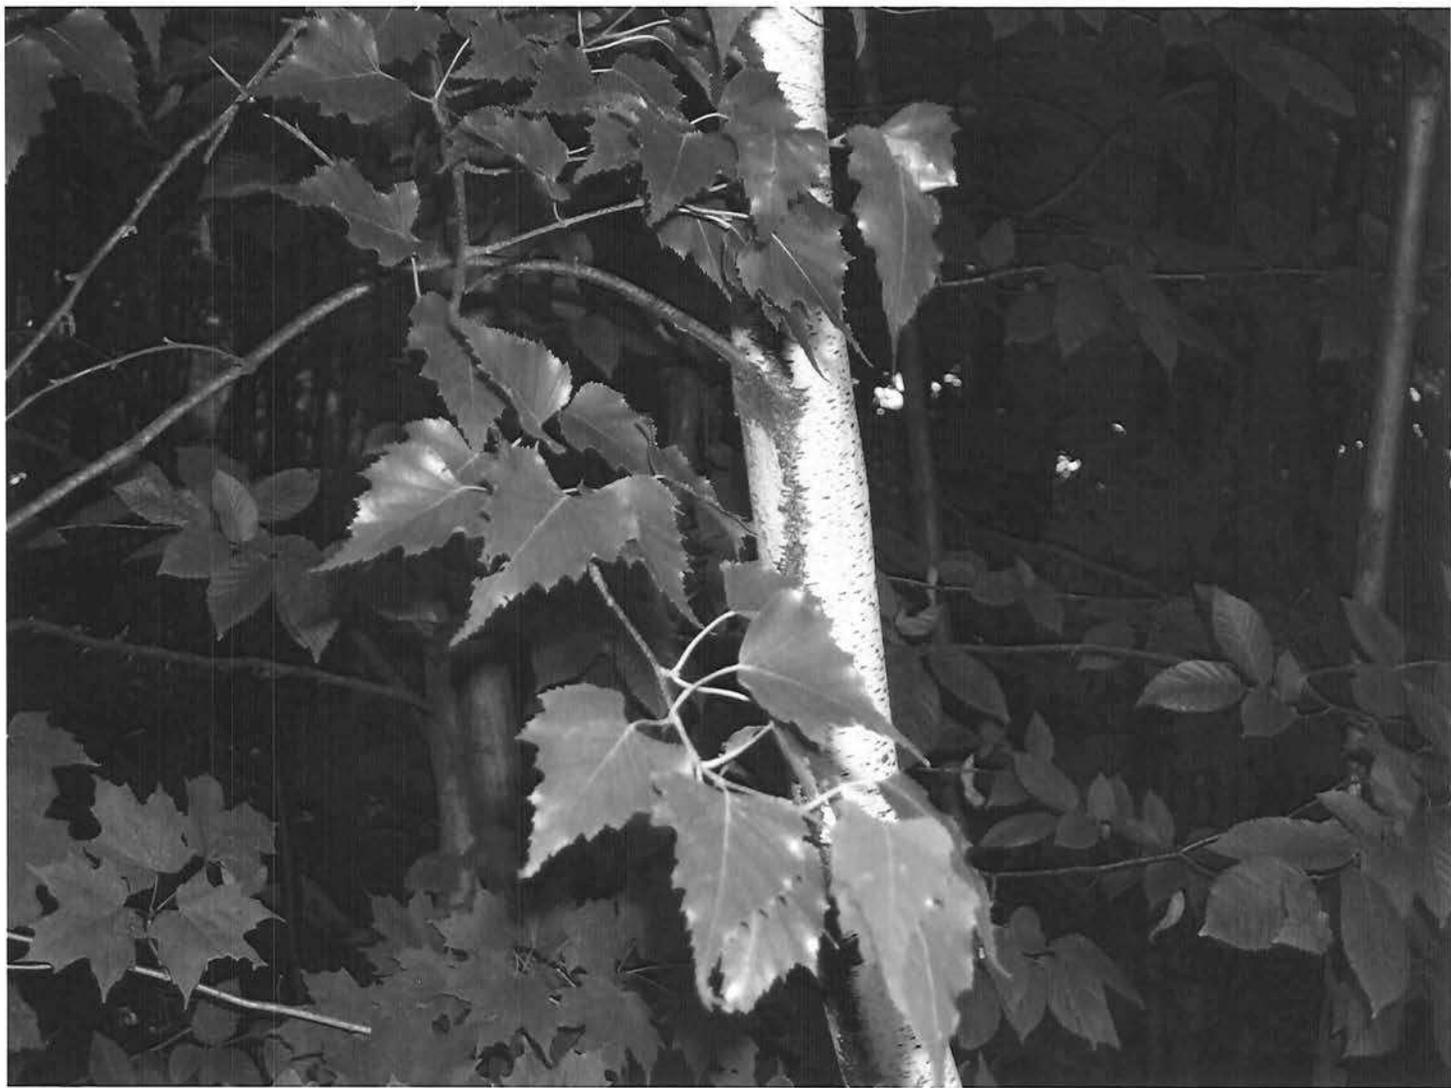
7430-16-01-0315700 U

Bouleau Gris, SPÉCIMEN PHOTOGRAPHIÉ À LA LIMITE
du RAMBLAI ET du BOISÉ.

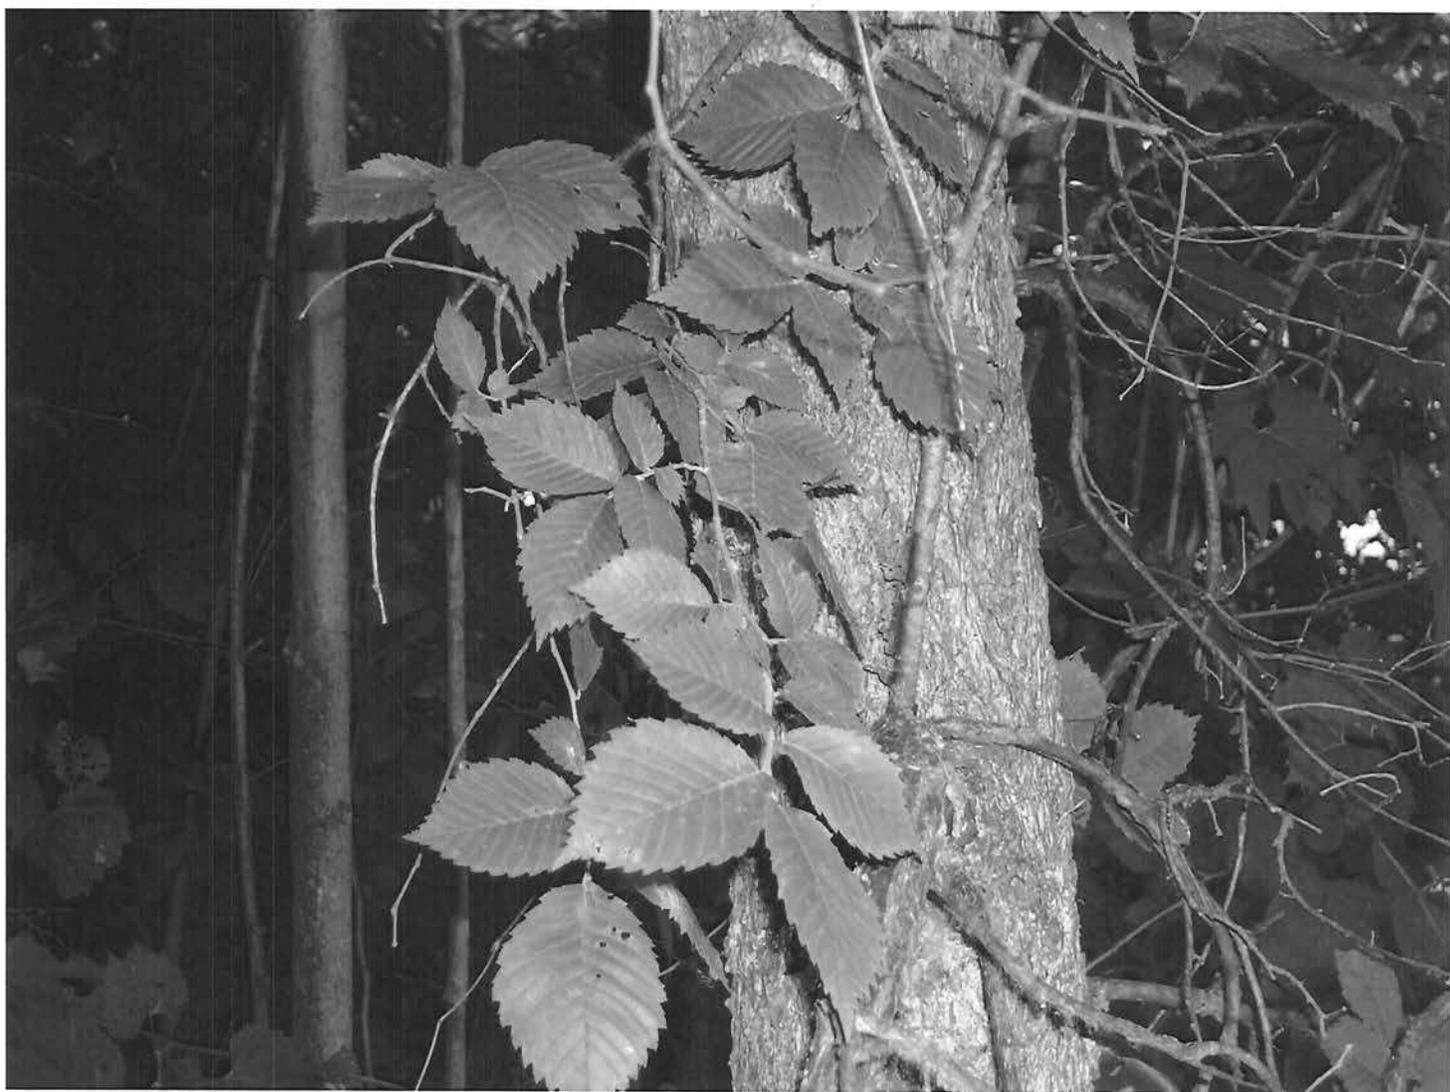
7430-16-01-0315700 V

ORME D'AMÉRIQUE (ORME BLANC), SPÉCIMEN PHOTOGRAPHIÉ
À LA LIMITE DU REMPLAI ET DU BOISÉ.

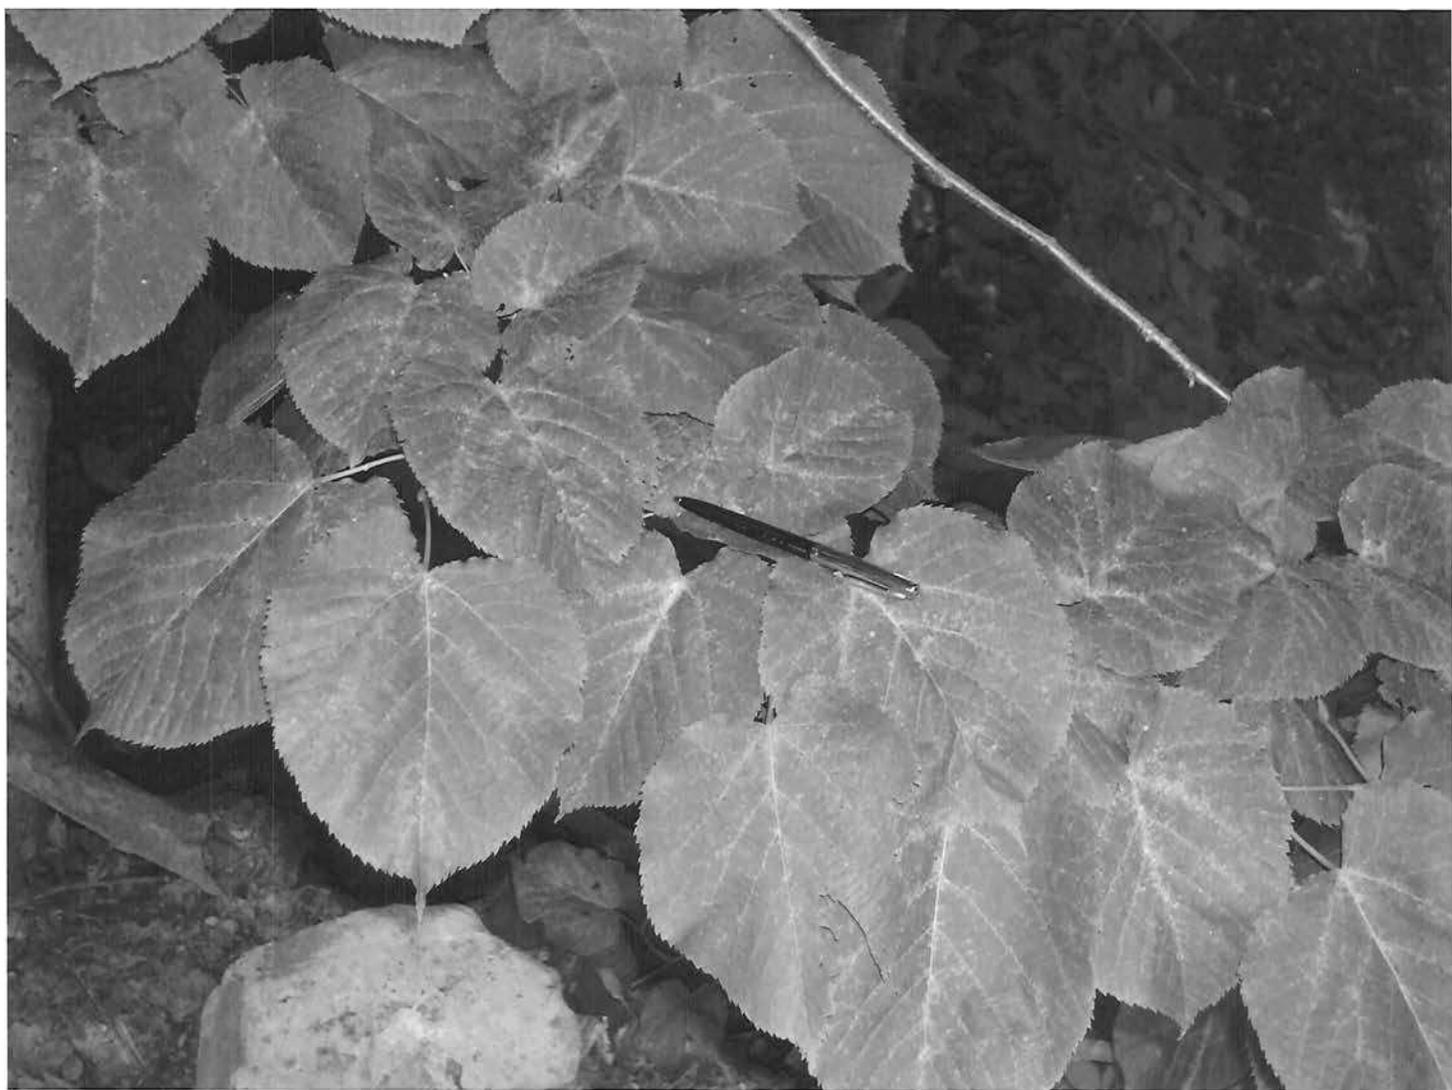
7430-16-01-0315700 X

TILLAL D'AMÉRIQUE, SPÉCIMEN PHOTOGRAPHIÉ À LA
LIMITA DU BOIS ET DU REMPLAI

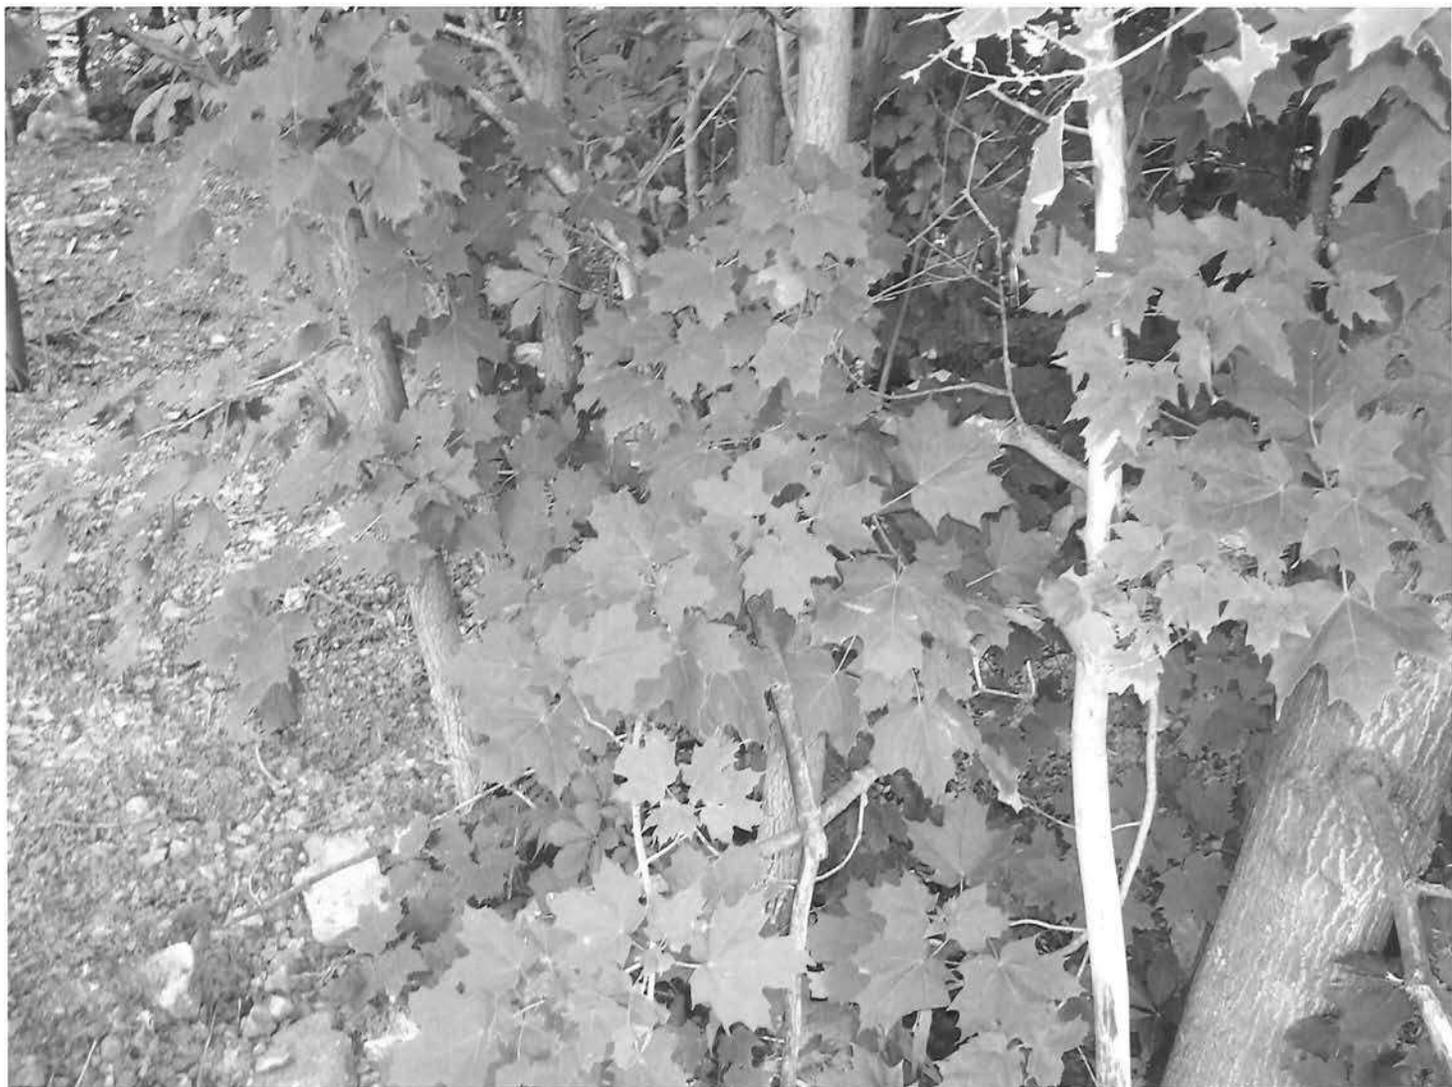
7430-16-01-0315700 Y

ÉRABLE À SUCRE SPÉCIMEN PHOTOGRAPHÉ À LA LIMITE
du RUMBLIN ET du BOIS

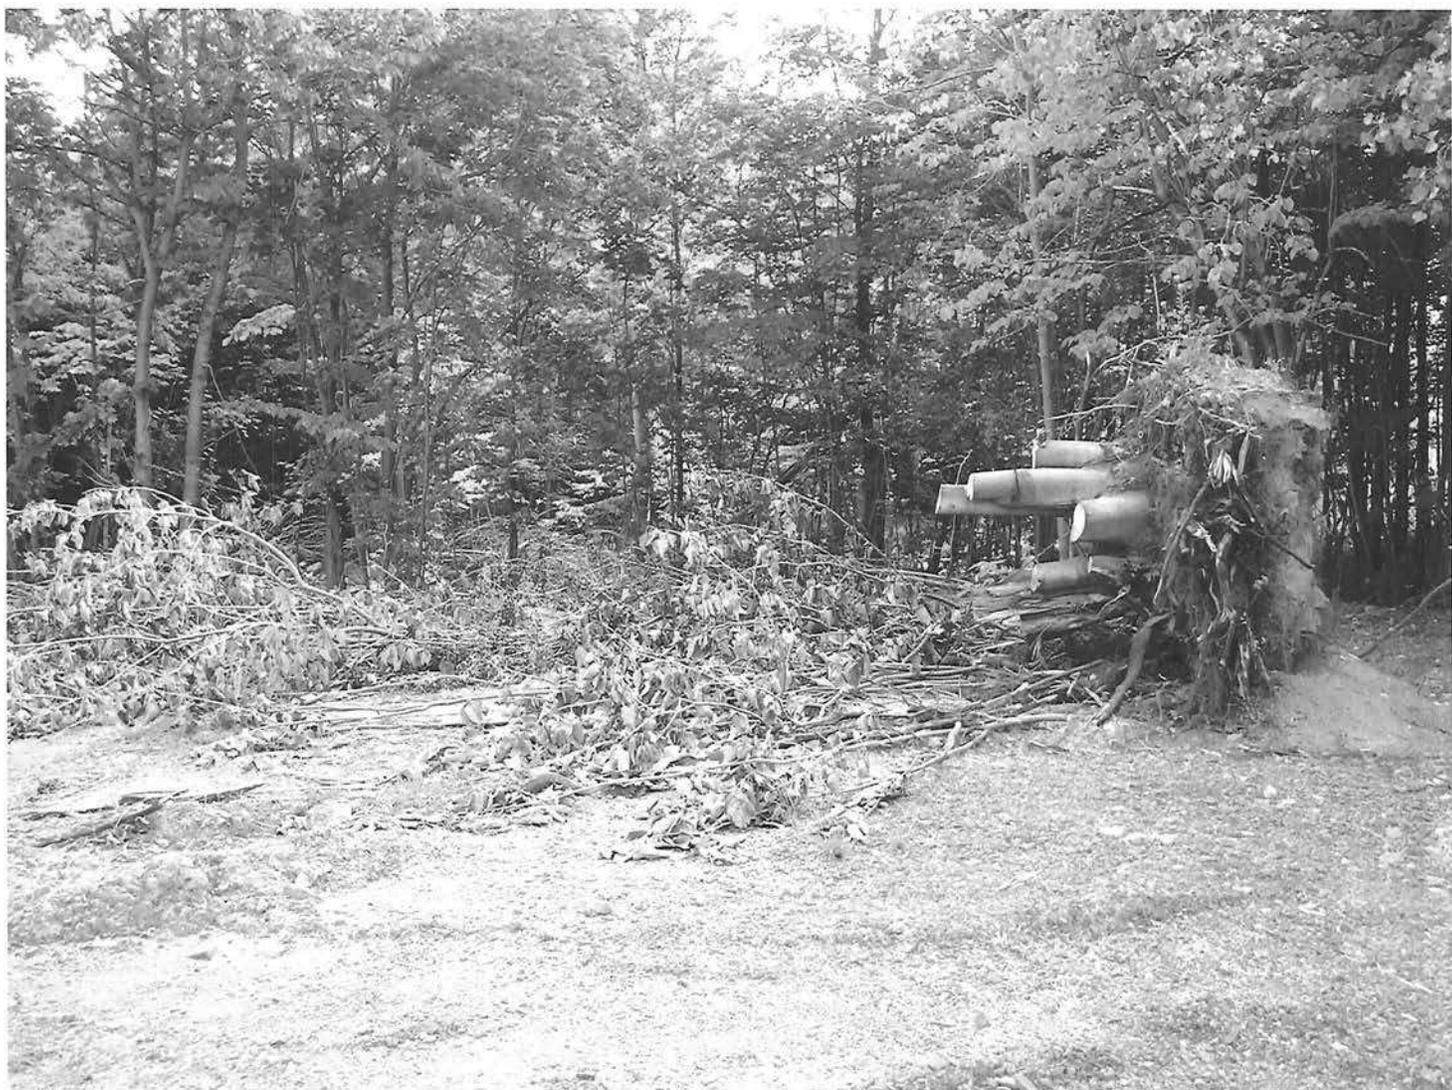
7430-16-01-0315700 ZZ

SOUCHE PROVENANT DE L'AIRR DÉBOISÉ LORS
DES TRAVAUX RÉALISÉS

photos O, P et ZZ.
