Objet : Demande d'accès aux documents – lot 3 480 152 du cadastre du Québec

N° intervention : 300901686	Type d'intervention : Inspection
N° gestion documentaire : 7500-05-01-3004501	N° du rapport d'inspection : 401174024
N° demande : 200405988	Type de demande : Plainte à car. environnemental
But de l'inspection : Vérifier le bien fondé d'une plainte de remblai d'asphalte sur le terrain appartenant à un particulier situé face au dépanneur rue Laval à Nantes.

Dépôt d'asphalte sur le lot 3 480 152 cadastre du Québec à Nantes

Inspection réalisée le 29 juillet 2014

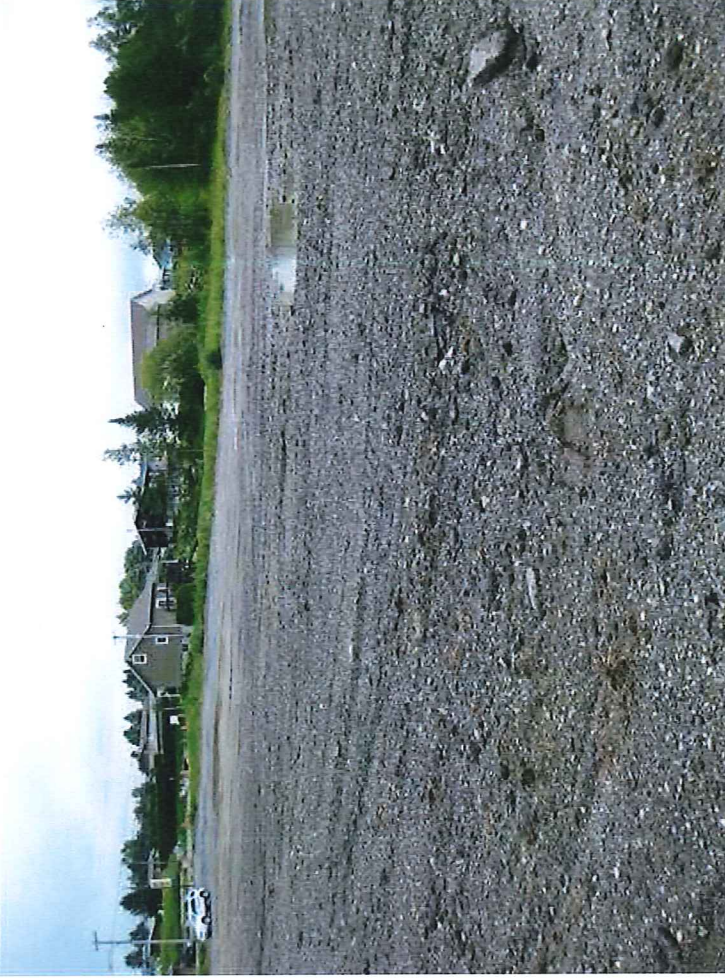
IMG_3805 (Small).jpg

À 10h26, j'arrive sur les lieux, en compagnie de ma collègue, Mme Marie-Andrée Mongeau.
Ma collègue stationne le véhicule identifié du ministère sur le terrain vague et nous allons faire l'inspection à pieds.
Il s'agit d'un grand terrain vague (voir photo 1). Ma collègue mesure sa longueur et se largeur à l'aide d'une roue à mesurer et obtient 196 pieds par 289 pieds, ce qui équivaut à environ 5 192 m² (après conversion).

Photo 1. Vue d'ensemble du terrain.

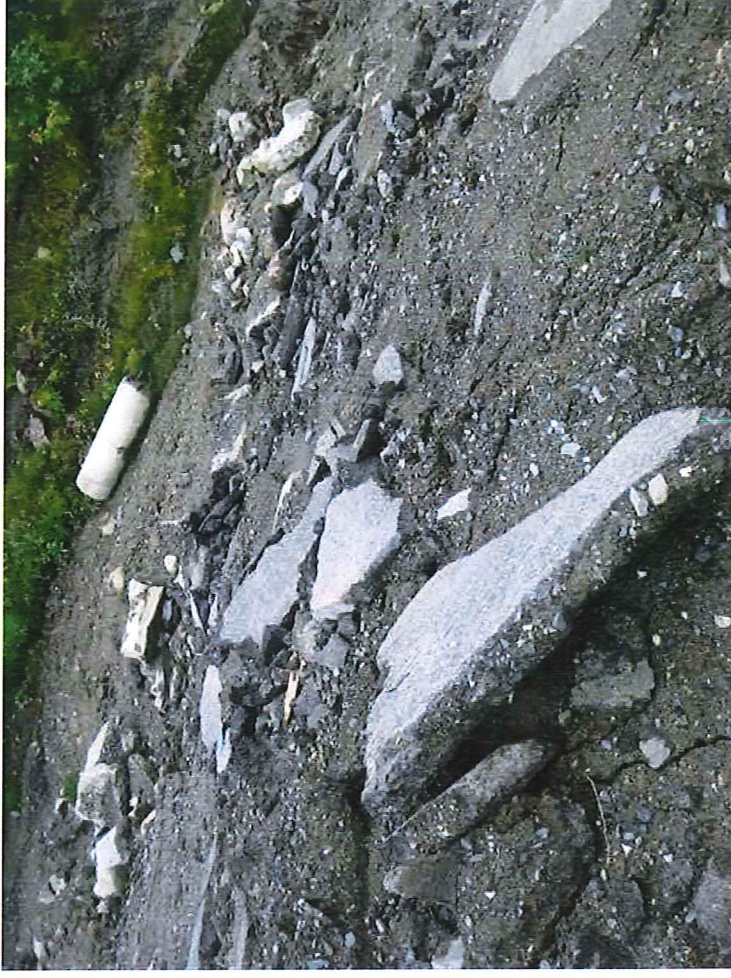
IMG_3786 (Small).jpg

Certains morceaux d'asphalte observés ont un diamètre plus élevé que 30 cm (voir photo 3).

Photo 3. Vue de morceaux d'asphalte ayant un diamètre plus élevé que 30 cm.

Je recommande que le traitement à apporter à ce dossier soit le suivant : **mineur**
 Ainsi, je recommande de envoyer un avis de non-conformité aux propriétaires et évaluer s'il est raisonnable de leur demander de retirer tout le matériel utilisé pour faire le remblayage du terrain.

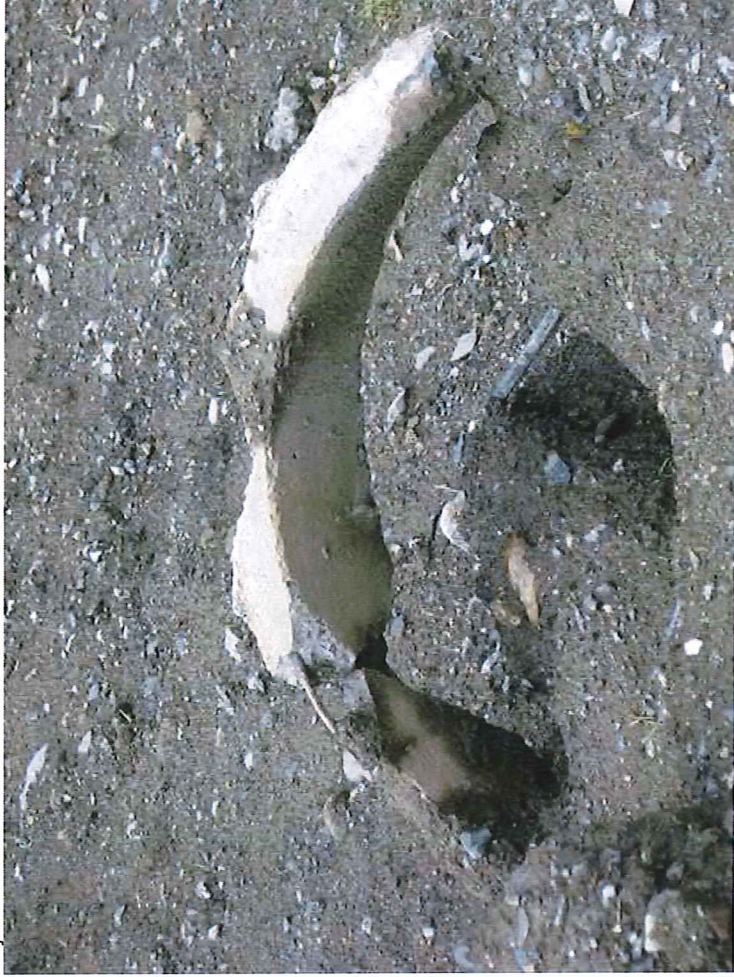
IMG_3795 (Small).jpg

J'observe également du béton armé, des planches de bois et des tuyaux de plastique (voir photo 4 à # 6).

Photo 4. Vue d'un morceau de béton armé.

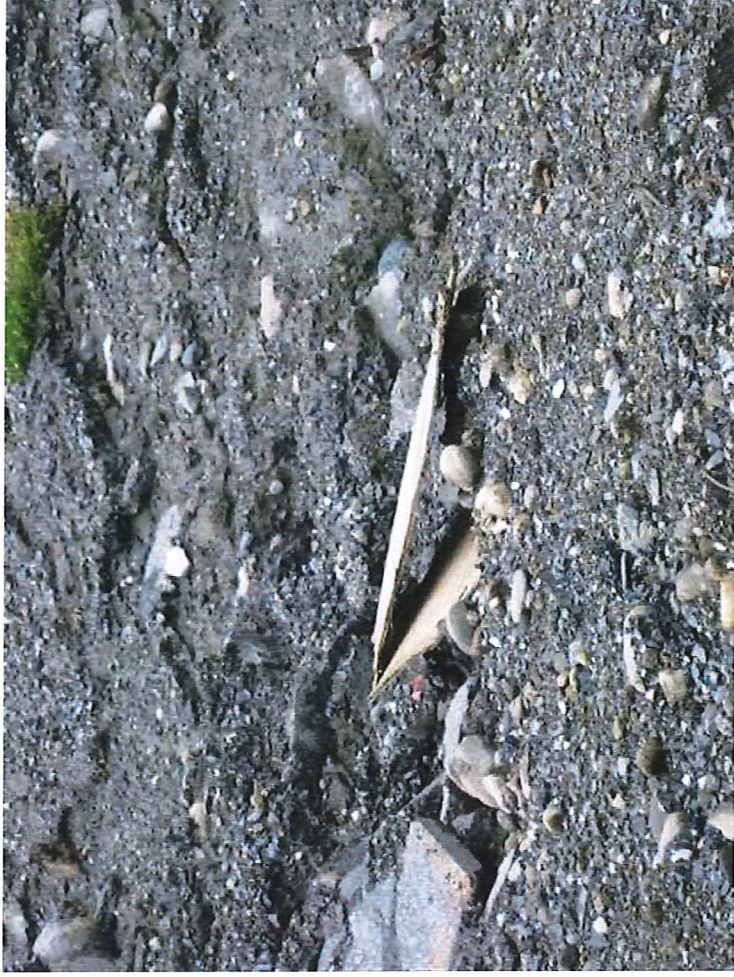
IMG_3793 (Small).jpg

Photo 5. Vue d'une planche de bois.

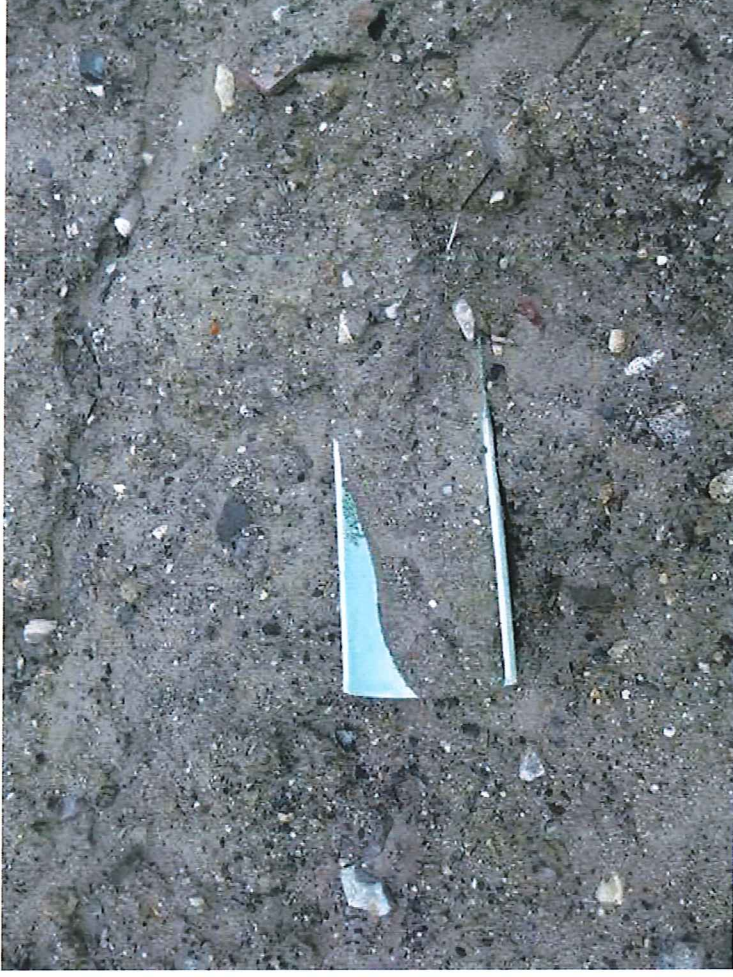
IMG_3801 (Small).jpg

Photo 6. Vue d'un tuyau de plastique.

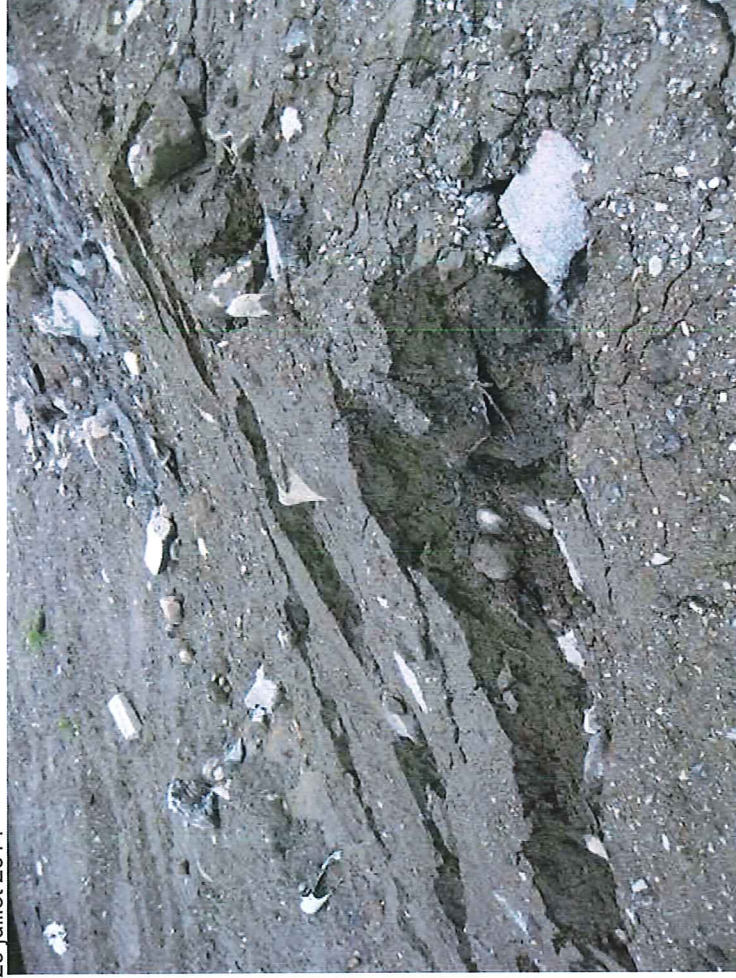
IMG_3796 (Small).jpg

Je remarque que le talus est instable, il y a eu du décrochage de sol en place sur le côté du terrain (voir photo 7).

Photo 7. Vue du sol instable sur le côté du terrain.

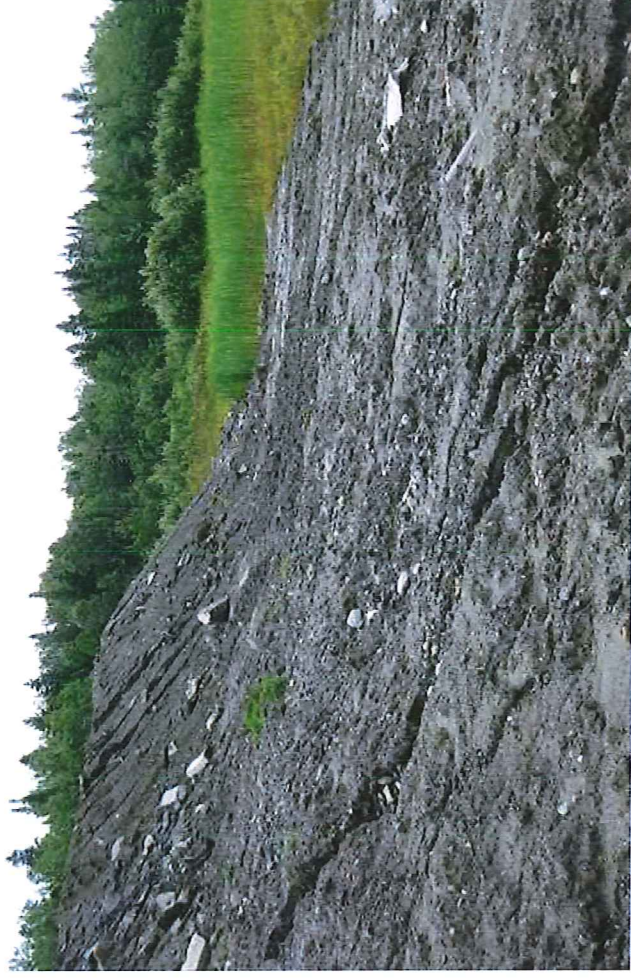
IMG_3803 (Small).jpg

La pente créée par le remblai est assez forte comme on peut le voir sur la photo 8. La hauteur du terrain par rapport au niveau où sont situées les hautes herbes est estimé à 3 mètres.

Photo 8. Vue de la pente au bout du terrain, hauteur estimée à 3 m.
