RAPPORT D'INSPECTION

. LIEU INSPECTÉ: **Garage S. Dionne**
160, Montée du Moulin
Laval, P. Qué. H7N 3Y6

. BUT: Vérifier la conformité de la salle de peinture.

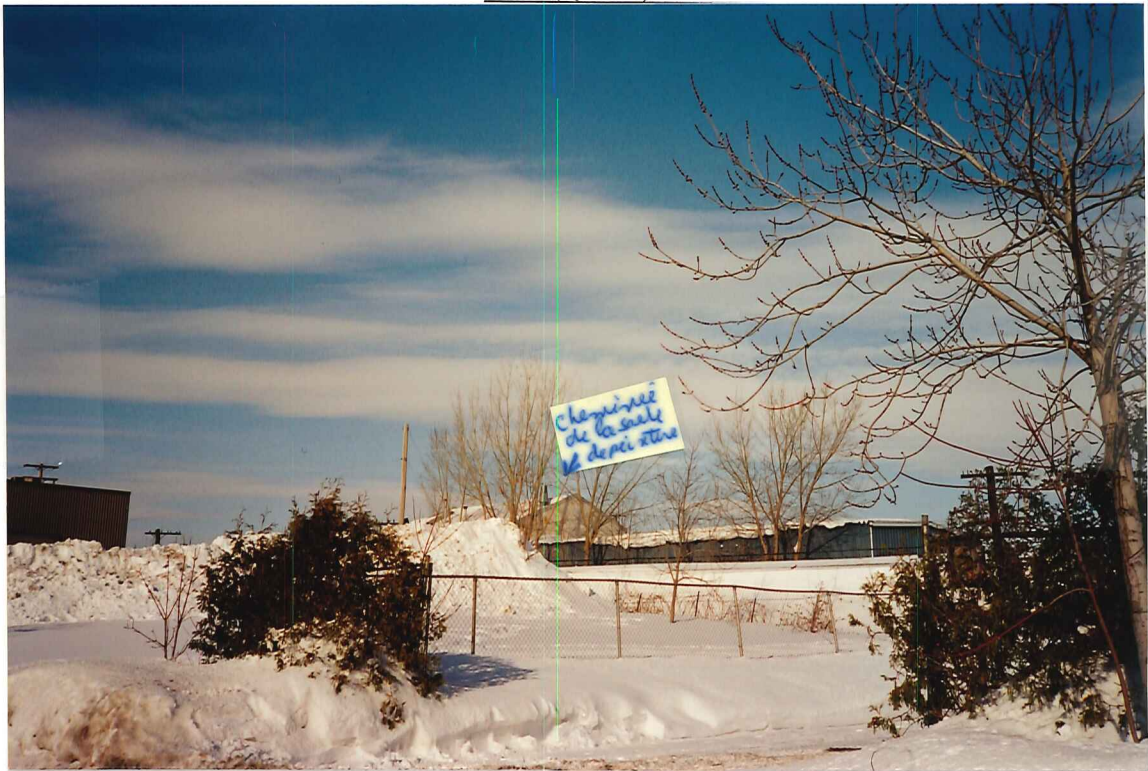
PHOTO: 4

Cheminée de la salle de peinture ayant une hauteur inférieure à la norme de 5 mètres.

Vue de la
cheminée de
la salle de
peinture ayant
une hauteur
sous la norme
de 5 mètres

Étant donné que ce dossier ne fait pas l'objet d'une plainte, qu'il n'y a pas de résidence privée à proximité, qu'il y a une salle de peinture construite dans les règles de l'art, que la cheminée est munie d'un cône d'accélération et dépasse quand même le toit qui a une hauteur de 17 pieds, que la quantité de peinture utilisée est minimale et que le fusil d'application est de dernière technologie. Je suggère d'accepter l'utilisation des équipements actuels.

Advenant une plainte à l'endroit de la compagnie, envoyer un avis d'infraction pour hauteur de la cheminée non réglementaire.
