Objet : Demande d'accès n° 2004 84000- Lettre réponse

RAPPORT D'INSPECTION

Centre de contrôle environnemental du Québec (CCEQ)

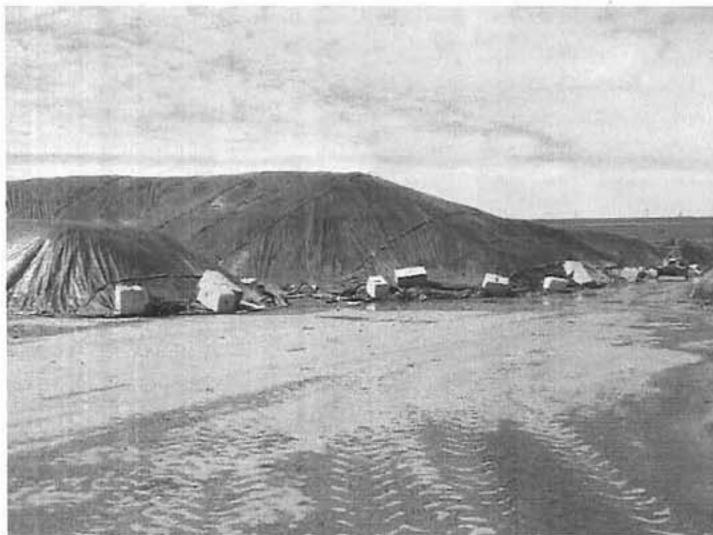
DSCN0883.JPG

Photo 1. Des toiles noires recouvrent la majorité des piles.

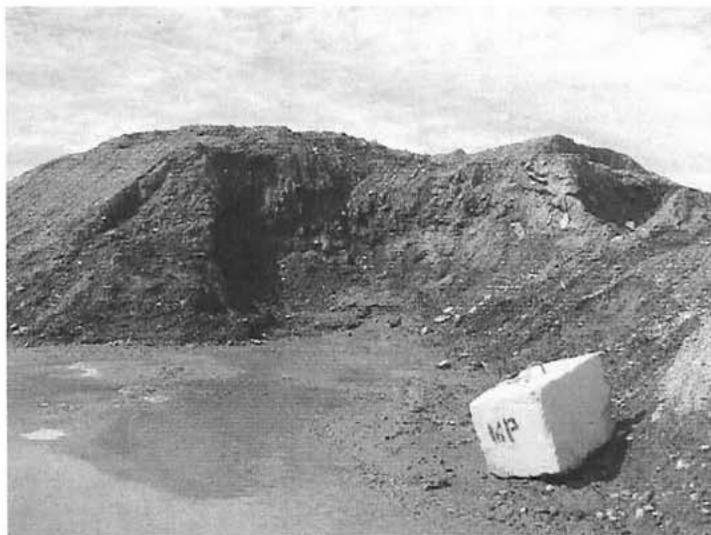
DSCN0884.JPG

Photo 2. Pile 5 Mt, Une partie sortie et une partie en traitement

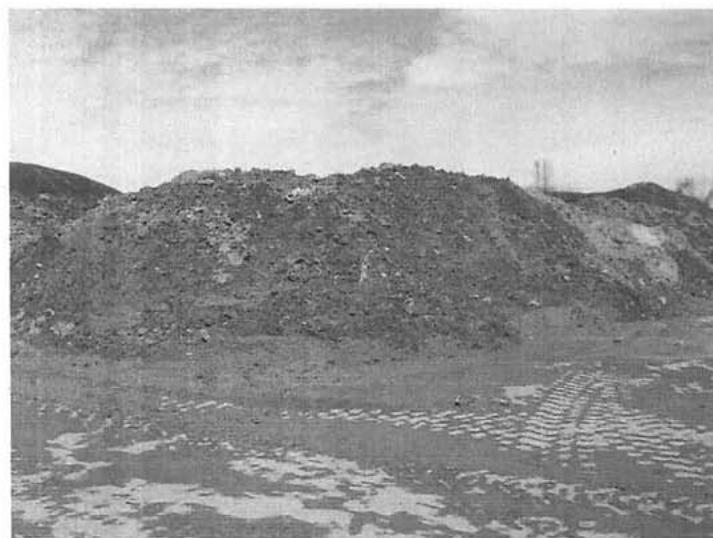
DSCN0886.JPG

Photo 3. Pile PDL déplacée

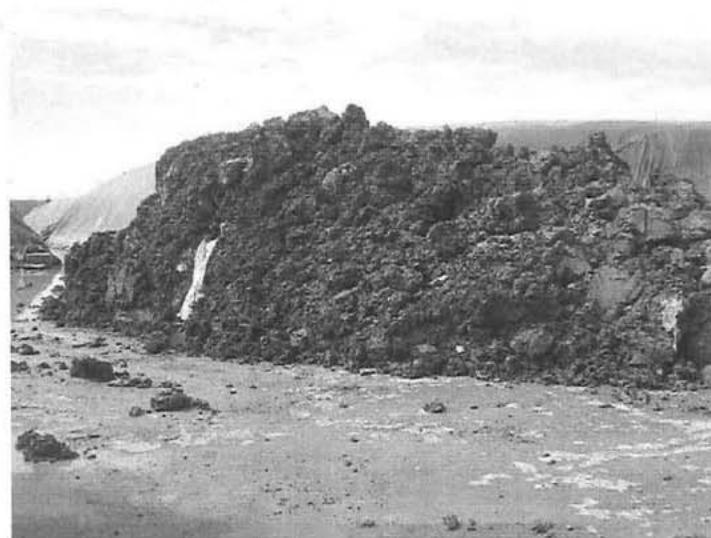
DSCN0888.JPG

Photo 4. Pile 558

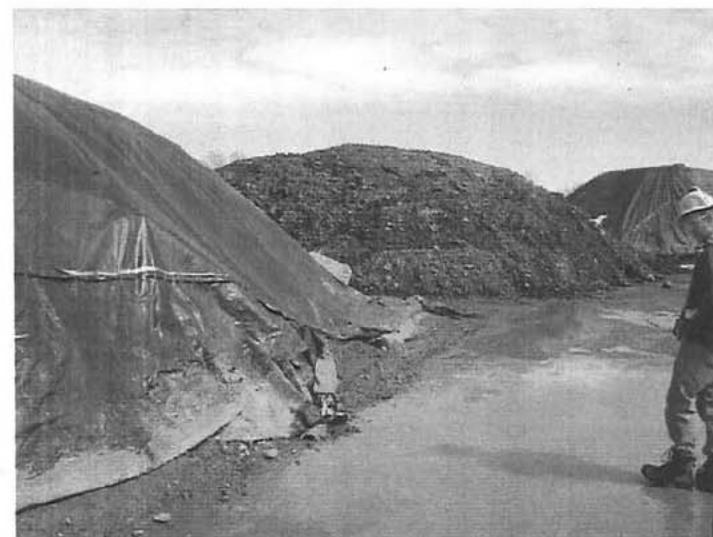
DSCN0889.JPG

Photo 5. Piles 556 et 540

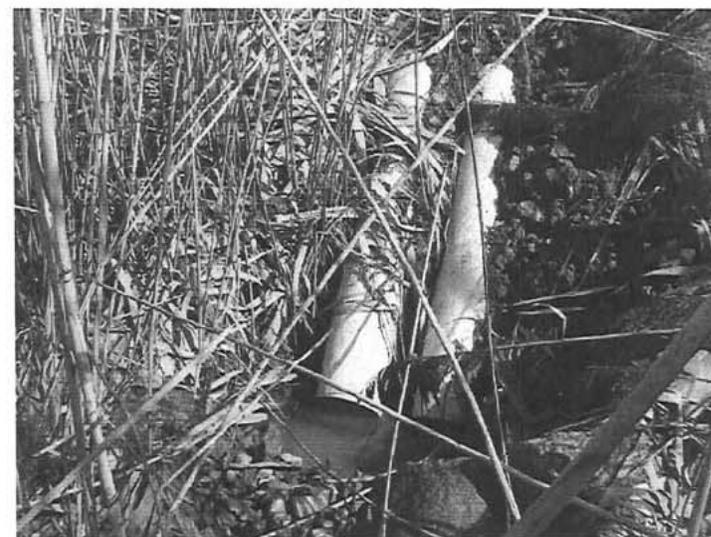
DSCN0882.JPG

- Je me dirige vers l'emplacement où des eaux en provenance du site avait été constatés et échantillonnées lors d'inspections antérieures.
- Deux tuyaux blancs du genre pvc d'un diamètre d'environ 10 cm sont présents à travers les rochers du coin ouest du terrain. Les tuyaux sont orientés en direction du site. (voir photo 6)

Photo 6. Deux tuyaux blancs sont présents dans un fossé près des bureaux de l'entreprise. Aucun rejet observé au moment de l'inspection.

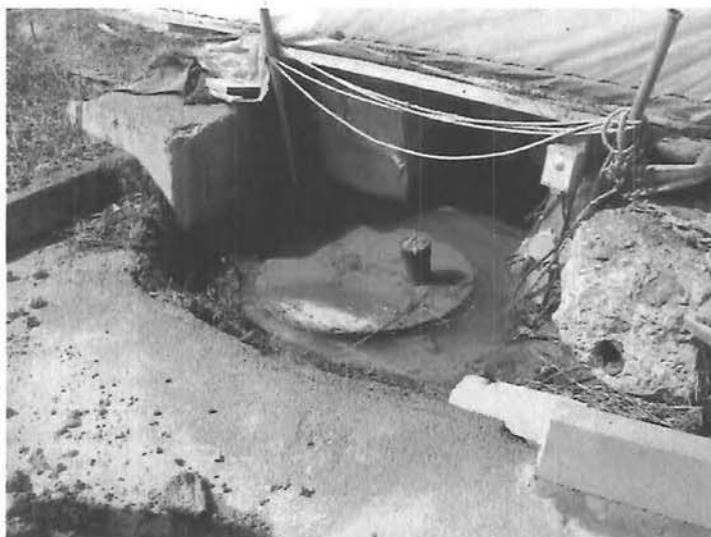
DSCN0894.JPG

Photo 7. Puisard situé dans le secteur sud est du site.

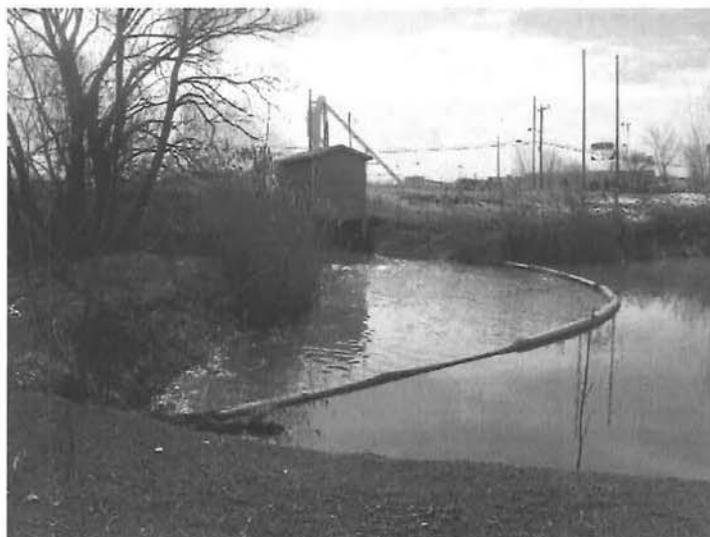
DSCN0880.JPG

- Le bassin est à pleine capacité et ces eaux se déversent au fleuve. (voir photo 9)
- L'eau du bassin est d'apparence limpide et sans odeur.
- Une estacade est présente à la surface du bassin. (voir photo 8).

Photo 8. Une estacade est présente dans un bassin où se déverse les eaux pluviales provenant des fossés du chemin Montée de la pomme d'Or.

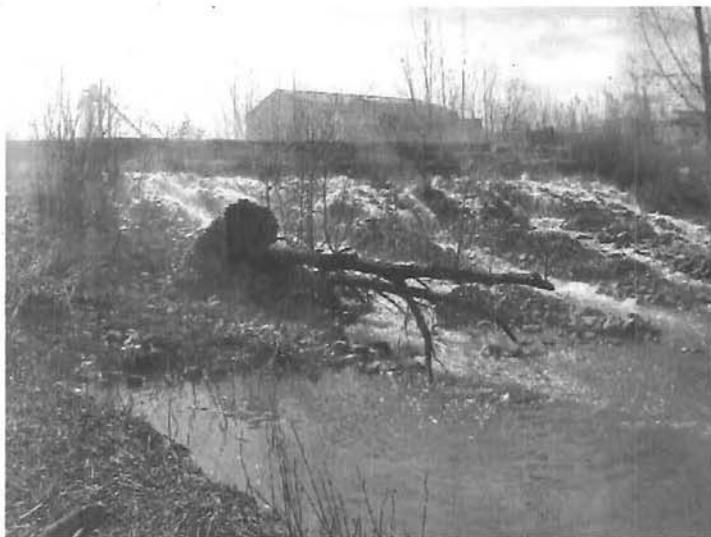
DSCN0879.JPG

Photo 9. Effluent du bassin ci-haut mentionné se déversant vers le fleuve.

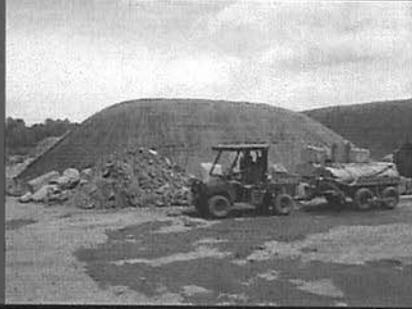
<p> Date : 2013-07-18 Photo : DSCN1040 (Small).JPG Amas : A Piles : 12,13 Contamination : Mixte État : Traité Toile : oui Identifié : non </p> <p style="text-align: right;">Photo 1</p>

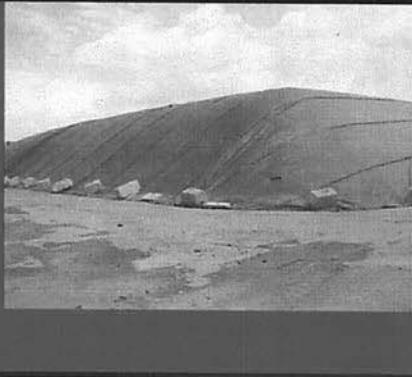
<p> Date : 2013-07-18 Photo : DSCN1041 (Small).JPG Amas : 14,15,M,P,R Piles : 14,15,M(9,309,359^M,399),P(193) Organique,406,409,410,411,433, 444,450,456,470),R(176,178,183,265,266,284,318,337,353,418) Contamination : Mixte État : Traité Toile : oui Identifié : oui (14) </p> <p style="text-align: right;">Photo 2</p>

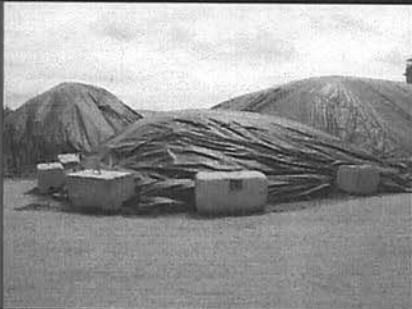
<p> Date : 2013-07-18 Photo : DSCN1042 (Small).JPG Amas : BB Piles : 509,522,531,534 Contamination : Mixte État : Traité Toile : oui Identifié : oui </p> <p style="text-align: right;">Photo 3</p>

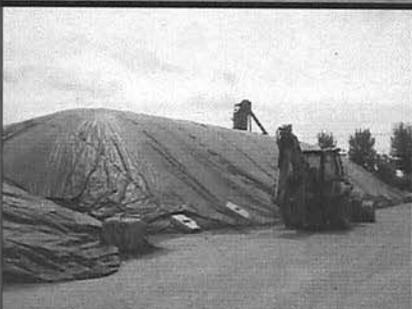
<p> Date : 2013-07-18 Photo : DSCN1043 (Small).JPG Amas : BA Piles : 16, 215,340 Contamination : Mixte État : Traité Toile : oui Identifié : non </p> <p style="text-align: right;">Photo 4</p>

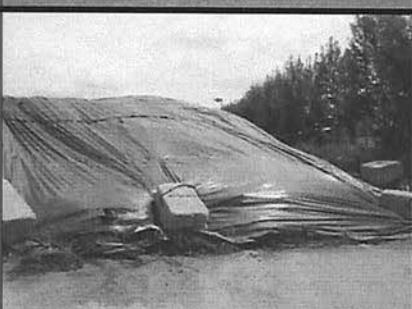
<p> Date : 2013-07-18 Photo : DSCN1044 (Small).JPG Amas : BF Piles : 512,+PAB, 527,529,535,536,539,541,544,547,548,549 Contamination : Mixte État : Traité Toile : oui Identifié : non </p> <p style="text-align: right;">Photo 5</p>

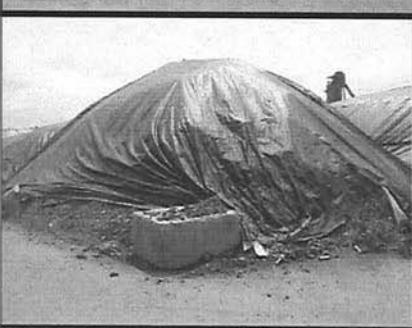
<p> Date : 2013-07-18 Photo : DSCN1045 (Small).JPG Amas : T Piles : 474,475 Contamination : Organique État : Traité Toile : oui Identifié : non </p> <p style="text-align: right;">Photo 6</p>

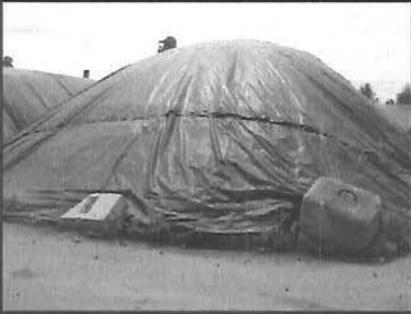
<p> Date : 2013-07-18 Photo : DSCN1046 (Small).JPG Amas : 212 Piles : 212 Contamination : Mixte État : Traité Toile : oui Identifié : oui </p> <p style="text-align: right;">Photo 7</p>

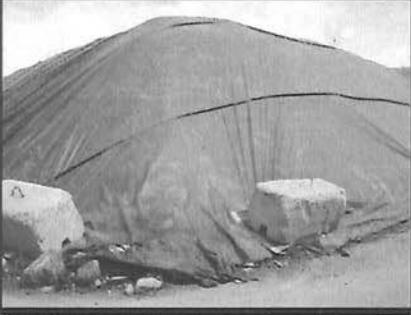
<p> Date : 2013-07-18 Photo : DSCN1047 (Small).JPG Amas : 10 Piles : 10 Contamination : Mixte État : Traité Toile : oui Identifié : non </p> <p style="text-align: right;">Photo 8</p>

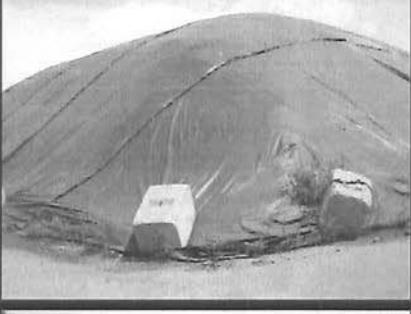
<p> Date : 2013-07-18 Photo : DSCN1050 (Small).JPG Amas : 9 Piles : 9, 360 Contamination : Mixte État : Traité Toile : oui Identifié : non </p> <p style="text-align: right;">Photo 9</p>

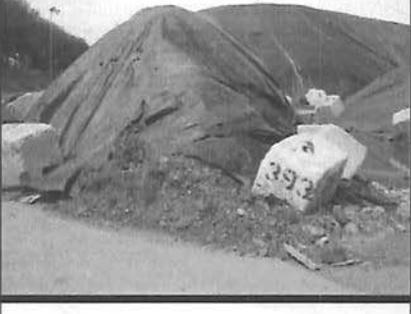
<p> Date : 2013-07-18 Photo : DSCN1051 (Small).JPG Amas : 393 Piles : 393 Contamination : Mixte État : Traité Toile : oui Identifié : oui </p> <p style="text-align: right;">Photo 10</p>

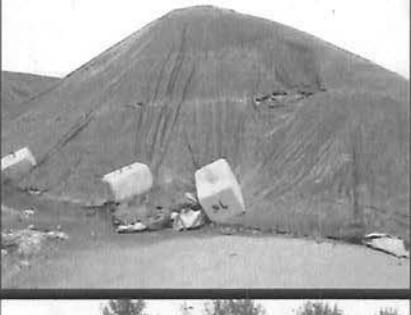
<p> Date : 2013-07-18 Photo : DSCN1052 (Small).JPG Amas : SL Piles : 492,495 Contamination : Mixte État : Traité Toile : oui Identifié : oui </p> <p style="text-align: right;">Photo 11</p>

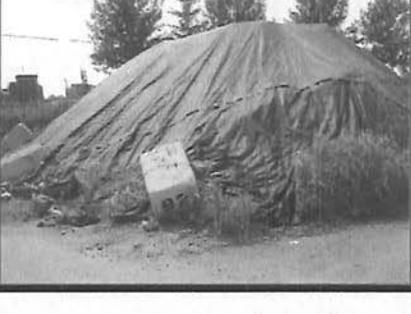
<p> Date : 2013-07-18 Photo : DSCN1053 (Small).JPG Amas : 92 Piles : 92F, 92G,92H Contamination : Mixte État : Traité Toile : oui Identifié : oui </p> <p style="text-align: right;">Photo 12</p>

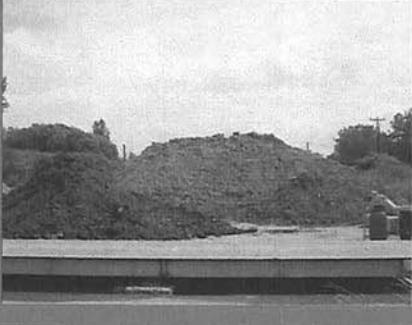
<p> Date : 2013-07-18 Photo : DSCN1055 (Small).JPG Amas : (3) Y – S -570 Piles : Y(572, 573, 574), non traité. S(404,412,413,419,422,425), traité. 570, non traité Contamination : Organique État : voir piles Toile : non, en traitement Identifié : non </p>

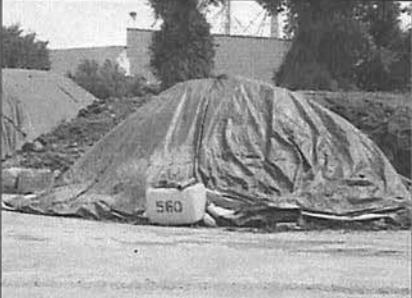
<p> Date : 2013-07-18 Photo : DSCN1056 (Small).JPG Amas : 560 Piles : 560 Contamination : Organique État : Traité Toile : oui Identifié : oui </p>

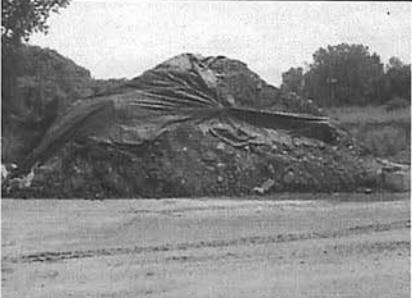
<p> Date : 2013-07-18 Photo : DSCN1057 (Small).JPG Amas : Roche Piles : - Contamination : - État : - Toile : oui abîmée Identifié : - </p>

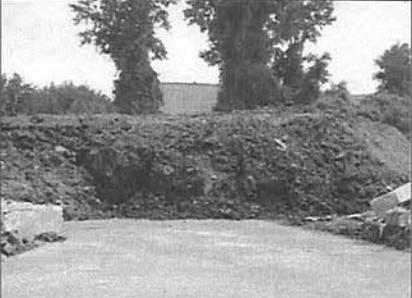
<p> Date : 2013-07-18 Photo : DSCN1058 (Small).JPG Amas : PTV Piles : 505, 508, 510, 532, 545 Contamination : Organique État : non traité Toile : non, en traitement Identifié : n/a </p>

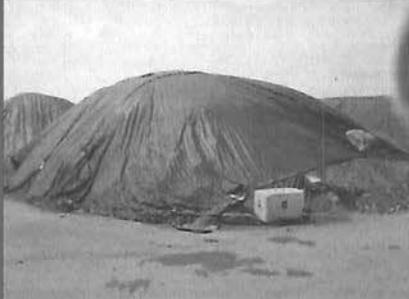
<p>Date : 2013-07-18 Photo : DSCN1062 (Small).JPG Amas : 5 Piles : 5 Contamination : Mixte État : Traité Toile : non, retirée pour travaux de tamisage Identifié : oui</p> <p style="text-align: right;">Photo 21</p>

- En réception (2). (photo 28, 31)
- En traitement (2). (photo 14, 17)
- Retirées pour travaux de tamisage (4) (photo 21, 23, 24, 26)
- Partiellement recouvert (4) (photo 27, 40 42, 48)
- Abîmé (1) (photo 16)

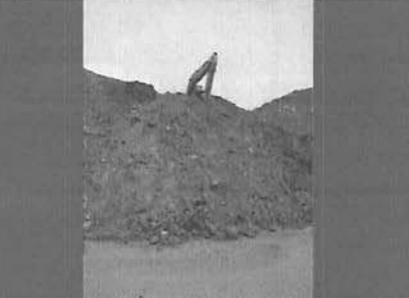
<p>Date : 2013-07-18 Photo : DSCN1064 (Small).JPG Amas : MP⁰ Piles : 445, 448, 449, 451, 452, 453, 454, 457, 458, 514 Contamination : Organique État : non traité, collé entre la pile 6(mixte) et la pile 5(mixte) Toile : non, retirée pour travaux de tamisage Identifié : non</p> <p style="text-align: right;">Photo 23</p>

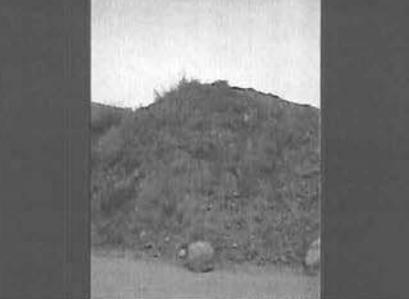
<p>Date : 2013-07-18 Photo : DSCN1065 (Small).JPG Amas : 6A Piles : 6, 155 Contamination : Mixte État : Traité Toile : non, retirée pour travaux de tamisage Identifié : n/a</p> <p style="text-align: right;">Photo 24</p>

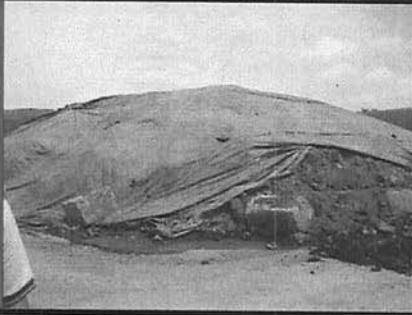
<p> Date : 2013-07-18 Photo : DSCN1070 (Small).JPG Amas : F Piles : 374, 380, 384, 386, 389, 391, 392, 394, 395 Contamination : Organique État : Traité Toile : oui, partie non recouverte Identifié : n/a </p> <p style="text-align: right;">Photo 27</p>

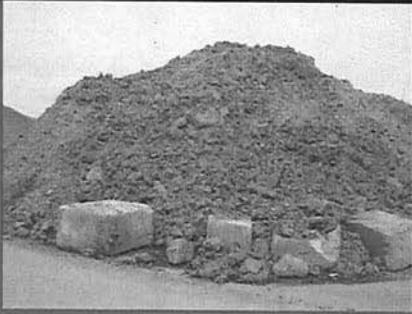
<p> Date : 2013-07-18 Photo : DSCN1071 (Small).JPG Amas : PDL* Piles : 521¹, 524¹, 526, 528, 537, 538, 543, 546, 551, 553, 554, 562, 563, 564, 565, 567 Contamination : Organique État : 521 et 524 traité? Toile : non, en réception Identifié : n/a </p> <p style="text-align: right;">Photo 28</p>

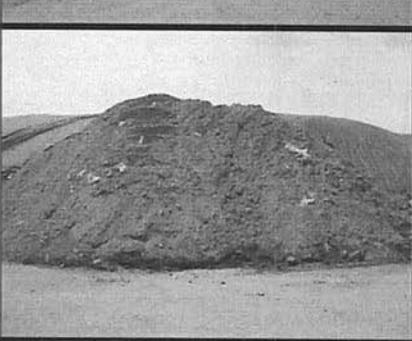
<p> Date : 2013-07-18 Photo : DSCN1073 (Small).JPG Amas : 566 Piles : 566 Contamination : Organique État : n/a Toile : non, récemment déménagée Identifié : n/a </p> <p style="text-align: right;">Photo 30</p>

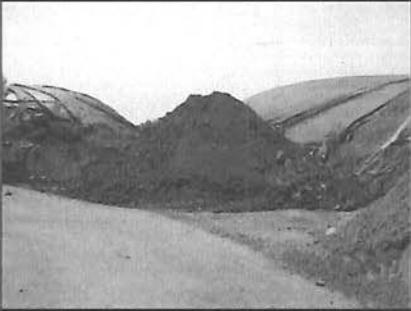
<p> Date : 2013-07-18 Photo : DSCN1075 (Small).JPG Amas : 577 Piles : 577 Contamination : Organique État : n/a Toile : non, en réception Identifié : n/a </p> <p style="text-align: right;">Photo 31</p>

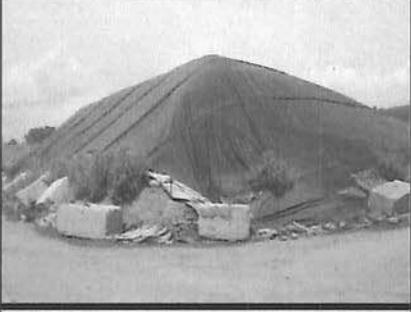
<p> Date : 2013-07-18 Photo : DSCN1076 (Small).JPG Amas : 286 Piles : 286 Contamination : Mixte État : Traité Toile : oui Identifié : n/a </p> <p style="text-align: right;">Photo 32</p>

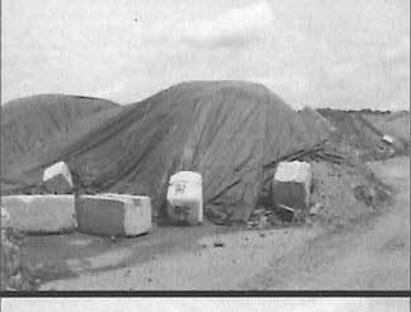
<p> Date : 2013-07-18 Photo : DSCN1078 (Small).JPG Amas : BC Piles : 513^t, 515^t, 517^t, 525, 530, 542, 552 Contamination : Organique État : 513, 515, 517 traité? Toile : oui Identifié : oui </p> <p style="text-align: right;">Photo 34</p>

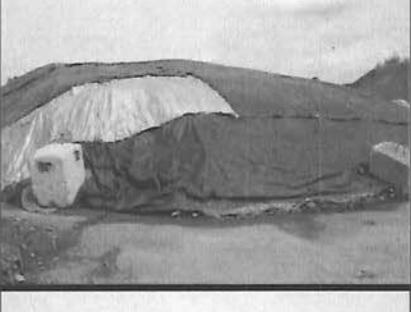
<p> Date : 2013-07-18 Photo : DSCN1079 (Small).JPG Amas : BD Piles : 516^t, 518^t, 519^t, 540^t, 555, 556 Contamination : Organique État : 516^t, 518^t, 519^t, 540^t traité? Toile : oui Identifié : oui </p> <p style="text-align: right;">Photo 35</p>

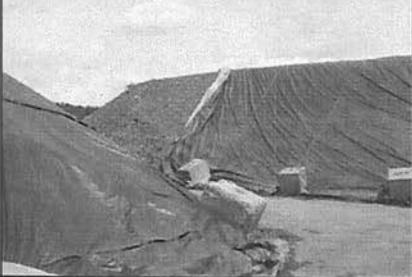
<p> Date : 2013-07-18 Photo : DSCN1087 (Small).JPG Amas : 19 Piles : 19 Contamination : Mixte État : Traité Toile : oui, une partie non recouverte Identifié : n/a </p> <p style="text-align: right;">Photo 40</p>

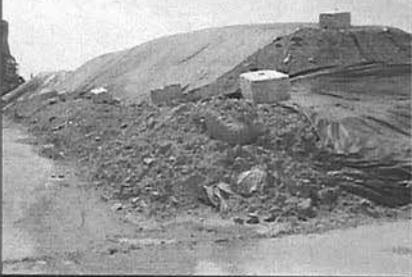
<p> Photo : DSCN1093 (Small).JPG Amas : 484 Piles : 484 Contamination : Organique État : Traité Toile : oui, parties non recouvertes Identifié : n/a </p> <p style="text-align: right;">Photo 42</p>

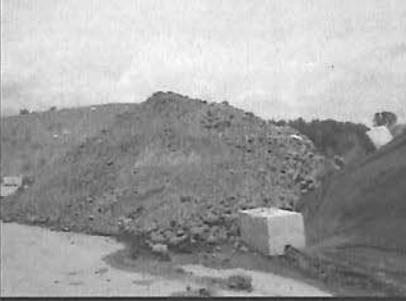
<p> Date : 2013-07-18 Photo : DSCN1097 (Small).JPG Amas : Y Piles : 572, 573, 574 Contamination : Organique État : non traité Toile : non, récemment démenagée Identifié : n/a </p> <p style="text-align: right;">Photo 46</p>

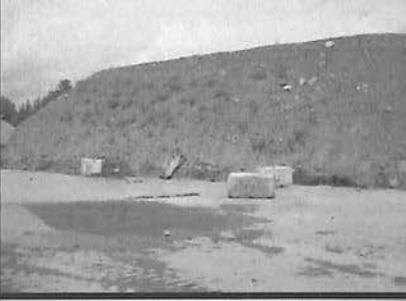
<p> Date : 2013-07-18 Photo : DSCN1098 (Small).JPG Amas : TDF Piles : 473, 476, 479, 481, 485, 502, 506 Contamination : Mixte État : Traité Toile : non Identifié : oui </p> <p style="text-align: right;">Photo 47</p>

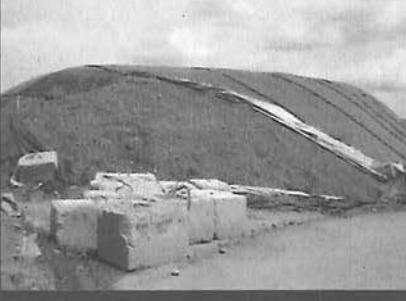
<p> Date : 2013-07-18 Photo : DSCN1099 (Small).JPG Amas : C Piles : 60, 94, 96, 103, 104, 105, 114, 185, 186, 188, 205, 213, 214, 427, 428 Contamination : Mixte État : Traité Toile : oui, partie non recouverte Identifié : n/a </p> <p style="text-align: right;">Photo 48</p>

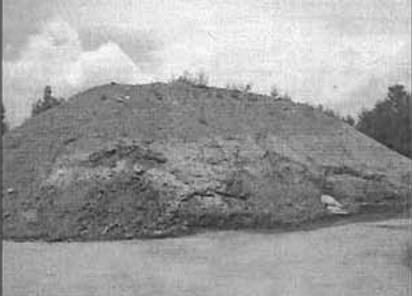
<p> Date : 2013-07-18 Photo : DSCN1100 (Small).JPG Amas : TC, 68, 86 Piles : TC(28, 93, 294), 68, 86 Contamination : Mixte État : Traité, 86 traité tamisé Toile : non, en réparation Identifié : n/a </p> <p style="text-align: right;">Photo 49</p>

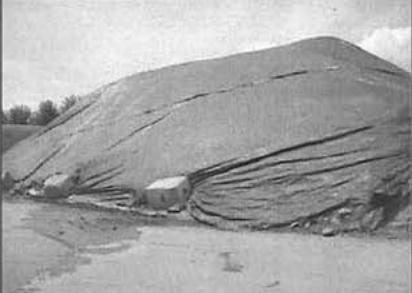
<p> Date : 2013-07-18 Photo : DSCN1101 (Small).JPG Amas : B Piles : 437, 439, 443, 446, 447, 459, 460, 461, 462 Contamination : Mixte État : Traité Toile : oui Identifié : oui </p> <p style="text-align: right;">Photo 50</p>
