**Objet : Demande d'accès aux documents– 600, rue du Parc-Industriel à Sherbrooke**

**Objet : Remblayage dans la bande riveraine d'un cours d'eau sans certificat  
d'autorisation. Lots 29 A-C, Sherbrooke.**

**RAPPORT D'INSPECTION**

But(s) : Suivi suite à l'avis d'infraction du 3 décembre 2007 : Vérifier si le remblai et la clôture présentes dans la bande riveraine d'un cours d'eau ont été retirés.

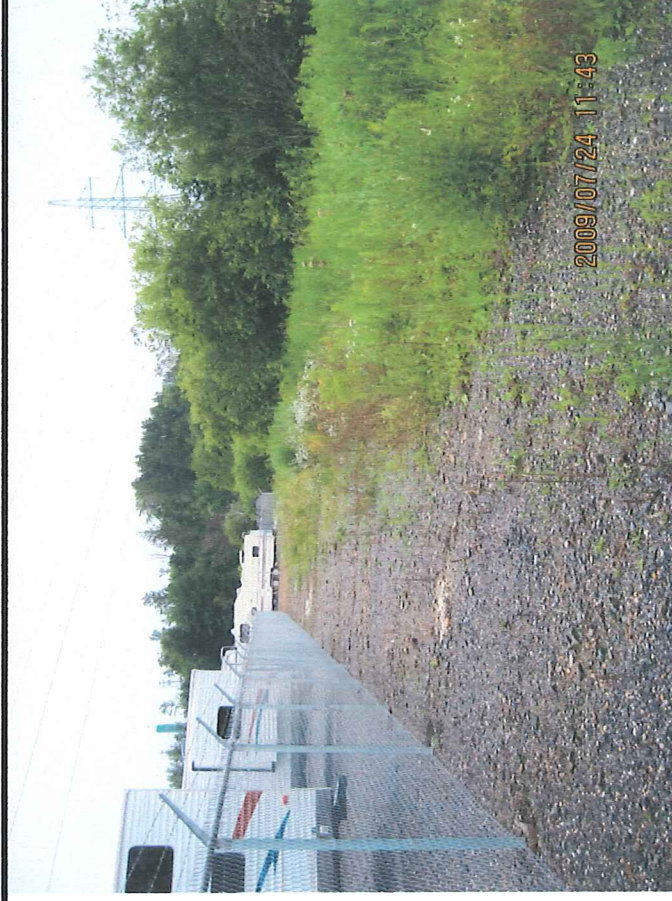
**Photo # 2 :**

Ainsi, le 24 juillet 2009, je me rends au lieu d'infraction pour m'assurer de la restauration du milieu dégradé. Je me présente et M. Daniel Fiset, président de l'entreprise, vient à ma rencontre. Ce dernier m'explique que les travaux de restauration ont été complétés l'été passé. Je me dirige donc vers la section concernée. Je constate que la clôture a été déplacée hors de la bande riveraine, soit à 10,5 mètres de la ligne des hautes eaux (Photo 1). Quant au remblai, M. Fiset m'informe que lors des travaux d'agrandissement, une membrane avait été installée sur laquelle de l'enrochement de moins d'un mètre de profondeur avait été mis. Je remarque que la végétation reprend bien le dessus, malgré qu'il n'y ait pas eu d'ensemencement. Sur de grandes sections, la végétation a d'ailleurs poussé à travers les pierres (Photos 2 et 3).

**Note :** Vu de la reprise de la végétation.

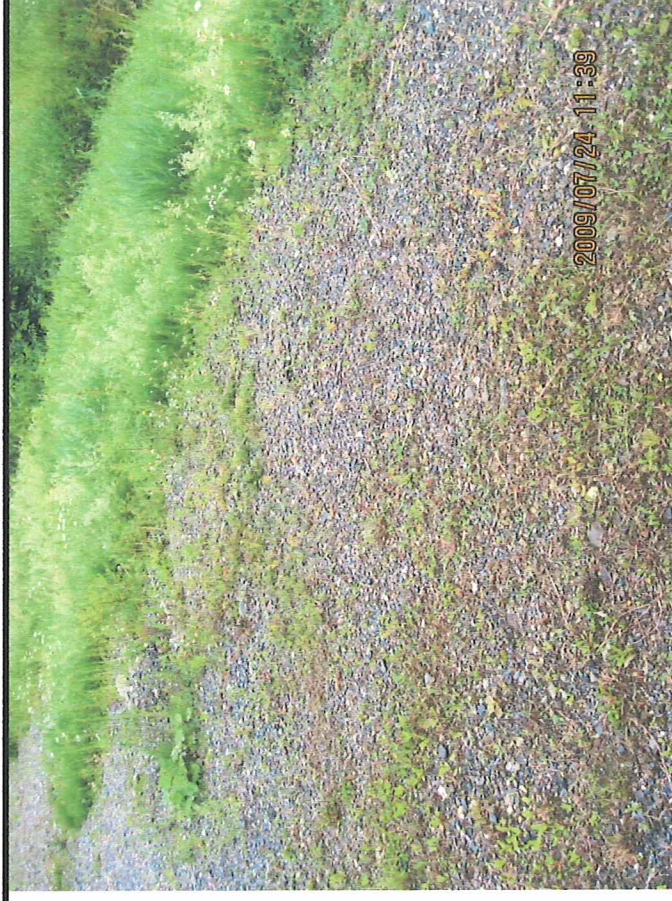
**Photo # 3:**

**Note :** Autre vu de la reprise de la végétation.

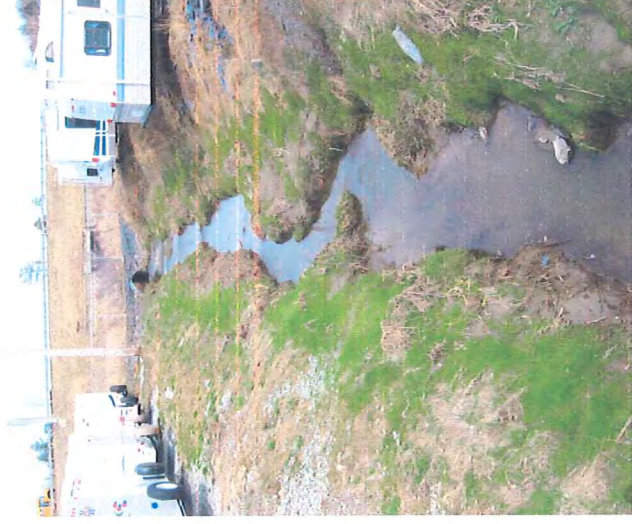
**Photo 1 :**

Arrivés sur place, nous nous sommes présentés et nous avons expliqué le but de notre inspection à <sup>53-54</sup> [REDACTED]. Nous avons ensuite réalisé notre inspection. Le ruisseau Giroux circule en partie sur le terrain de Roulottes Évasion (photos 1 et 2 et croquis). Sur cette portion, on a observé la présence d'un stationnement de gravier ainsi que des déchets (briques, bois etc.) dans la bande riveraine. Il y avait aussi de l'érosion et des sédiments. Sur la portion longeant le ruisseau (photo 3 et plan), nous avons noté la présence d'une clôture et d'un nouveau stationnement de gravier aménagé entre l'automne 2006 et le printemps 2007 (photos aériennes). Avant de quitter, nous avons rencontré Monsieur Raymond afin de l'informer des observations que nous avons faites.

Ruisseau Giroux

Stationnement de gravier dans la  
bande riveraine

- Envoyer un avis d'infraction en vertu des articles 20 et 22 de la LQE.

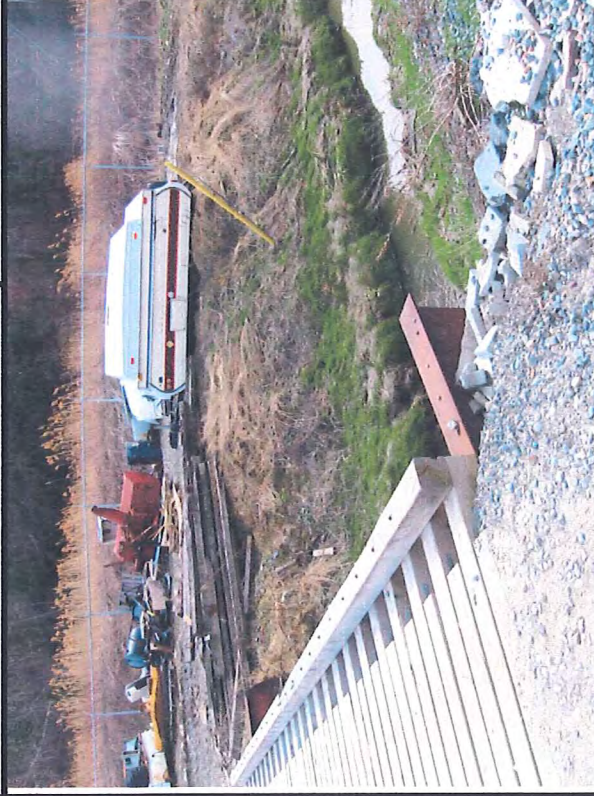
**Photo 2 :**

Ruisseau Giroux

Déchets de toutes sortes dans la  
bande riverain (briques, bois, vieille  
roulotte etc.)

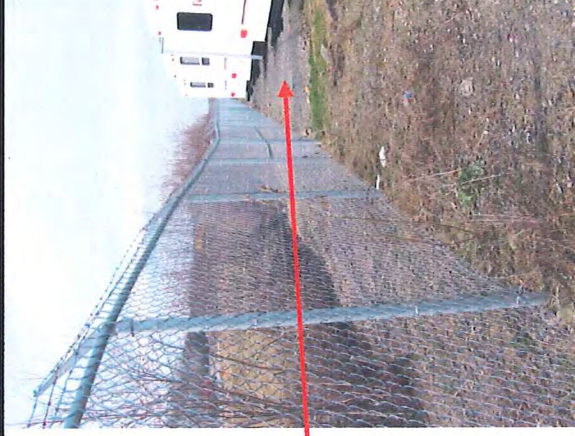
**Photo 3 :**

Ruisseau Giroux

Clôture et nouveau stationnement de  
roulottes, aménagé entre novembre  
2006 et mars 2007, selon les photos  
aériennes

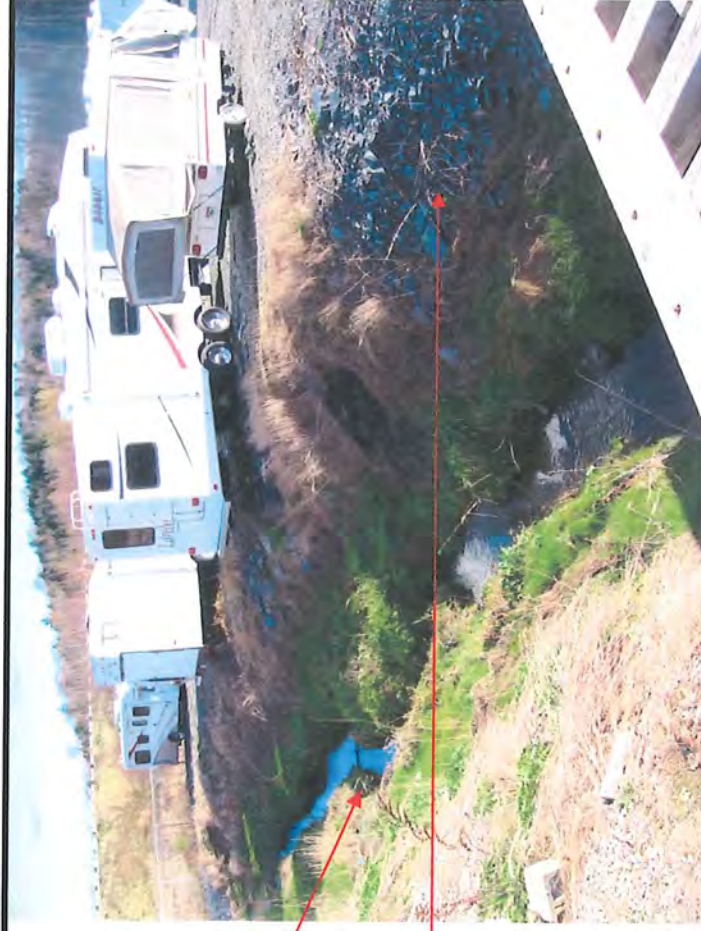
**Photo 1 :**

- Le ruisseau Giroux circule en partie sur le terrain de Roulottes Évasion (photos 1 et 2). Sur cette portion, j'ai observé la présence de remblai dans la bande riveraine;
- L'aménagement de la nouvelle section du stationnement à l'automne 2006 a conduit à du remblayage dans la bande riveraine du ruisseau Giroux sur une longueur de près de 90 mètres (photos 3 à 6).

Ruisseau Giroux

Remblai dans la bande riveraine

- Envoyer un avis d'infraction à Roulottes Évasion pour non respect de l'article 22 de la LQE. Mettre la municipalité de Sherbrooke en copie conforme.
- Exiger du contrevenant un plan de restauration du site.

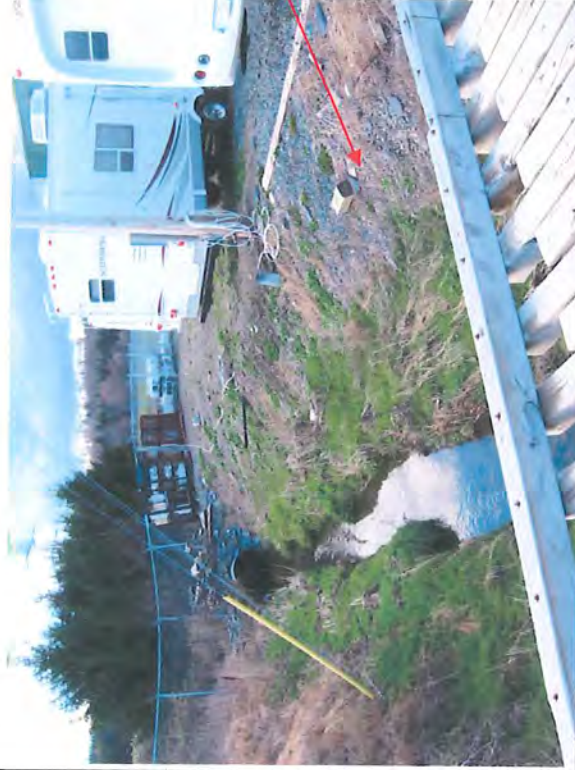
**Photo 2 :**

Ruisseau Giroux

Remblai dans la bande riveraine

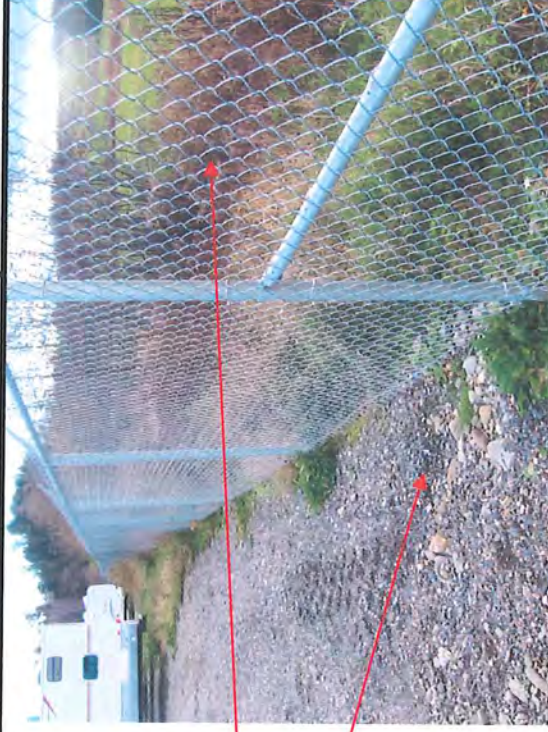
**Photo 3 :**

Clôture et nouveau stationnement  
aménagé à l'automne 2006

Ruisseau Giroux

Remblai dans la bande riveraine

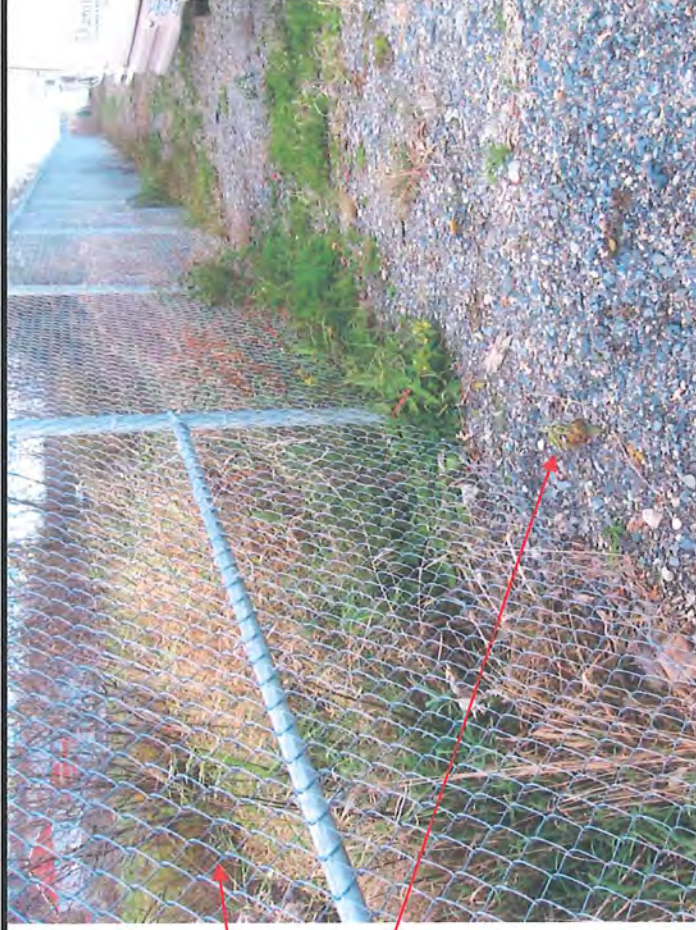
**Photo 4:**  
Clôture et nouveau stationnement  
aménagé à l'automne 2006

Ruisseau Giroux

Remblai dans la bande riveraine

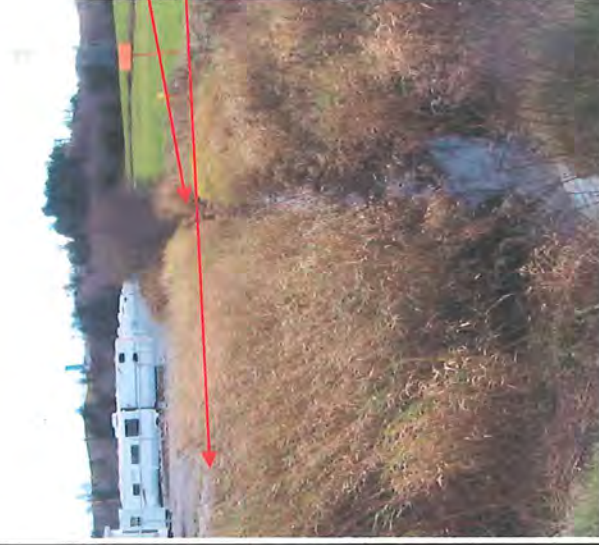
**Photo 5:**  
Clôture et nouveau stationnement  
aménagé à l'automne 2006

Ruisseau Giroux

Remblai dans la bande riveraine

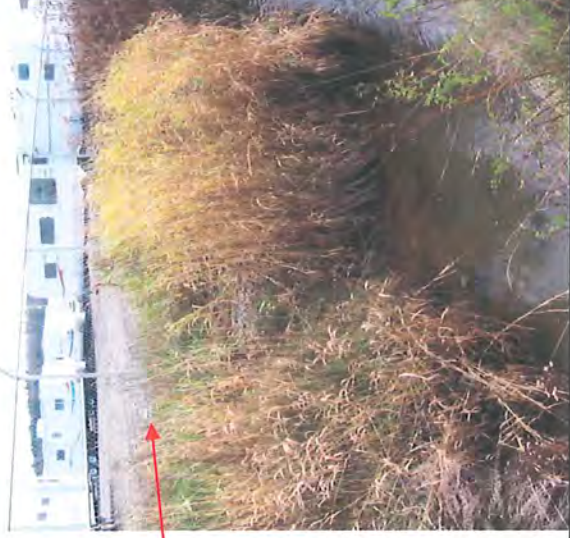
**Photo 6:**  
Clôture et nouveau stationnement  
aménagé à l'automne 2006

Ruisseau Giroux

Remblai dans la bande riveraine
