Objet : Demande d'accès à l'information concernant les 22 lots, ainsi que les anciens lots, tels qu'inscrits à votre demande (Projet résidentiel de la rue Harmonie à Sainte-Sophie.

**1 Identification**

N° intervention : 300882618	Type d'intervention : Inspection
N° gestion documentaire : 7430-15-01-03066-03	N° du rapport d'inspection : 401158104
N° demande : 200399306	Type de demande : Plainte à car. environnemental
But de l'inspection : Vérifier le bien-fondé de la plainte du 13 mai 2014 reçu par urgence environnement concernant des travaux de remblai dans un milieu humide, sur le lot 4 036 347.

**Objet : Travaux dans un étang et/ou un marécage, sur le lot 4 036 347 du Cadastre du Québec, à Sainte-Sophie.**

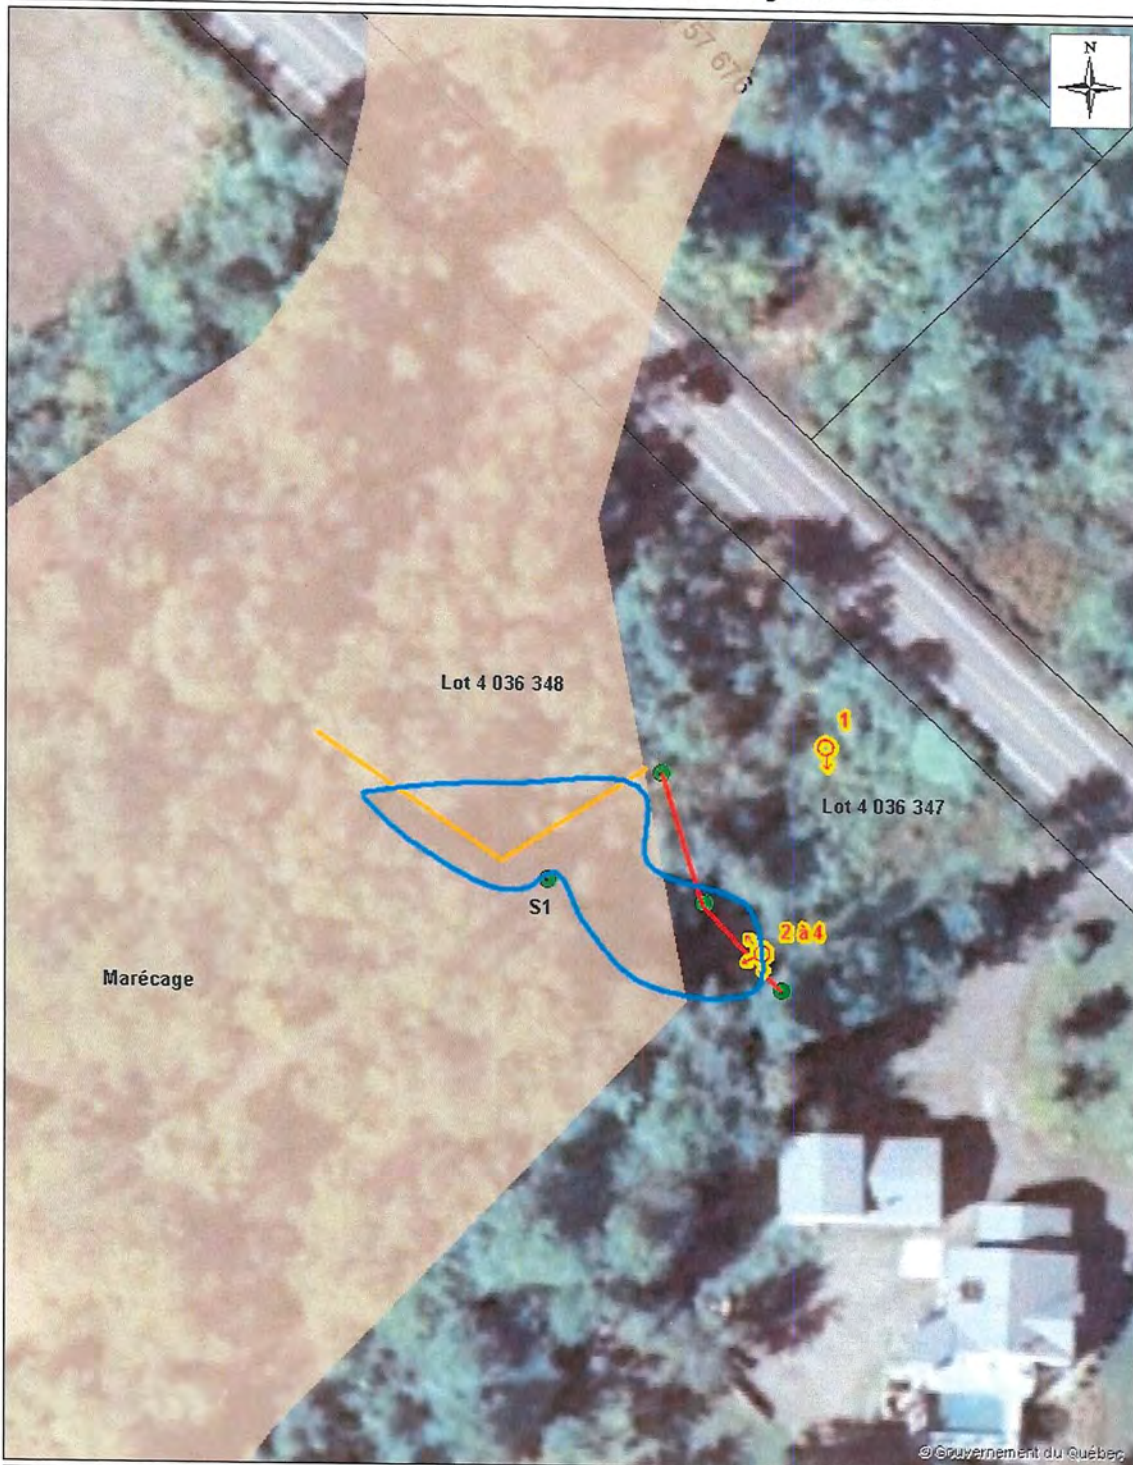
**Délimitation des travaux et angles de prise de vue  
des photographies, inspection du 17 juillet 2014.**

En géoréférançant mes points GPS sur le logiciel de cartographie ArcGIS, je constate que les travaux de remblayage ont été réalisés sur le lot 4 036 347 du Cadastre du Québec. La tranchée qui draine le plan d'eau a été aménagée sur les lots 4 036 347 et 4 036 348 du Cadastre du Québec.

Sur l'Atlas géomatique du MDDELCC, je constate la présence d'un milieu humide cartographié par le Ministère des Ressources Naturelles, en collaboration avec Canards Illimités Canada, sur les deux lots. De plus, sur ArcGIS, je note la présence d'un plan d'eau sur l'orthophotographie de 2007. En géoréférançant mes points GPS, j'estime que le remblai empiète dans environ 30 m<sup>2</sup> du plan d'eau.

- Point géoréférencé
- no de la photo et angle de prise de vue
- Limite du remblai, empiétant dans un étang et/ou un marécage
- Tranchée de drainage à la limite du remblai du lot 4 036 348 du Cadastre du Québec.
- Plan d'eau visible sur l'orthophotographie de 2007

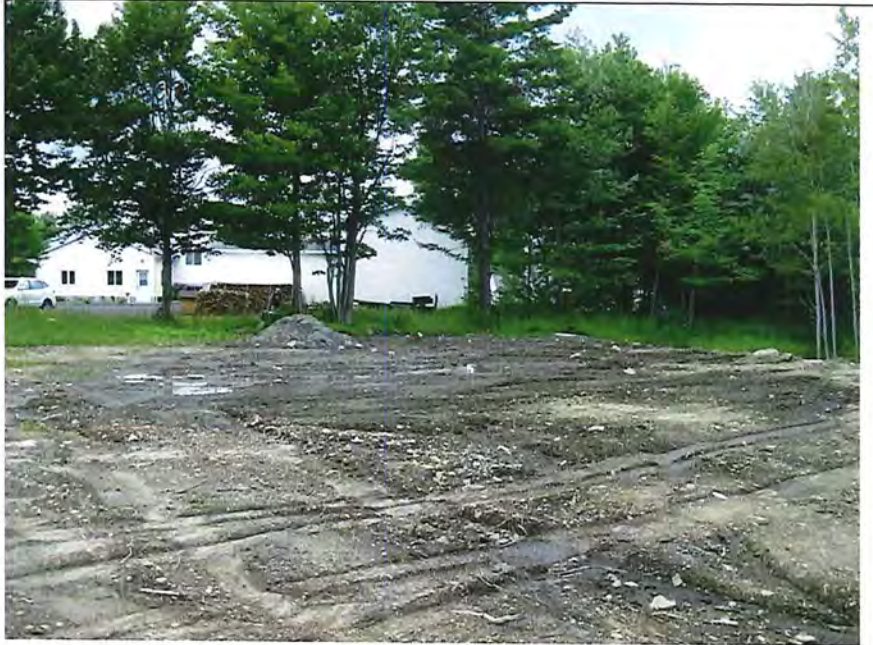
Photo no : 1

À mon arrivée sur les lieux, je constate la présence de travaux de remblayage avec du sable, mélangé à du gravier. Les traces de passage de machinerie, le sol meuble et l'absence de végétation sur le remblai m'indiquent que les travaux sont récents (photo 1).

Remblayage avec du sable, mélangé à du gravier. Les traces de passage de machinerie, le sol meuble et l'absence de végétation sur le remblai m'indiquent que les travaux sont récents

- Je recommande l'envoi d'un avis de non-conformité pour le manquement à l'article 22 al. 2 de la Loi sur la qualité de l'environnement.
- Je recommande de planifier une vérification (autre qu'inspection) afin de s'assurer de recevoir un plan des mesures correctrices.

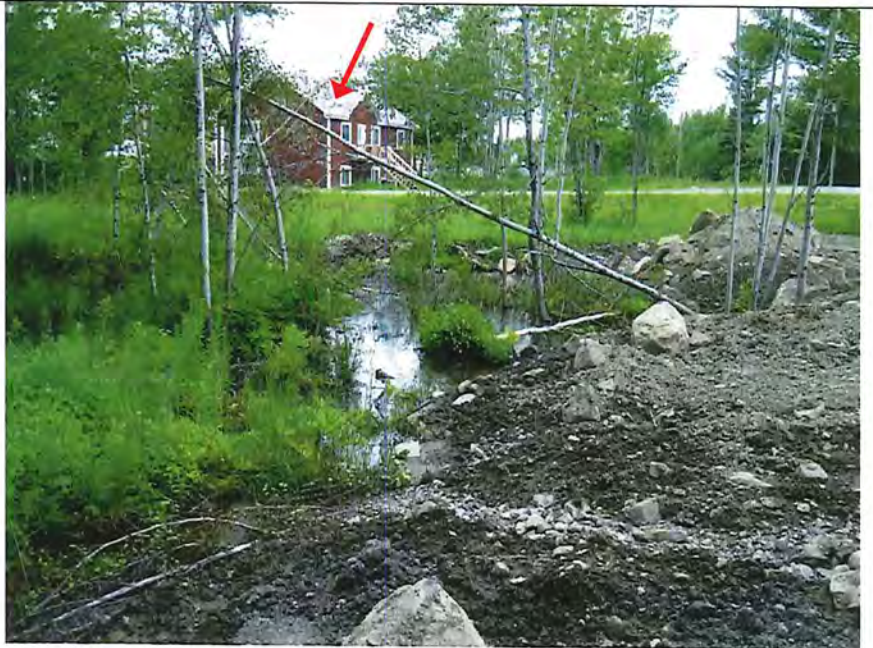
Photo no : 2

Au pied du remblai, qui mesure environ 1 m de hauteur, se trouve une étendue d'eau (photos 2 à 4). J'identifie des espèces obligées des milieux humides, selon la *Note explicative sur la ligne naturelle des hautes eaux : la méthode botanique experte*, soit *Typha* sp., *Iris versicolor* et *Alisma triviale*. J'identifie également des espèces facultatives des milieux humides, soit *Onoclea sensibilis*, *Impatiens capensis*, *Acer rubrum*, *Osmunda regalis*, *Juncus effusus* et *Ilex verticillata*. Je note également la présence de *Carex* sp., d'Éricacées et de *Salix* sp., ainsi que de plantes non indicatrices : *Populus tremuloides*, *Spiraea latifolia* et *Pteridium aquilinum*.

Le remblai, qui mesure environ 1 m de hauteur, empiète dans une étendue d'eau.

Flèche rouge : résidence du 1117, montée Morel.

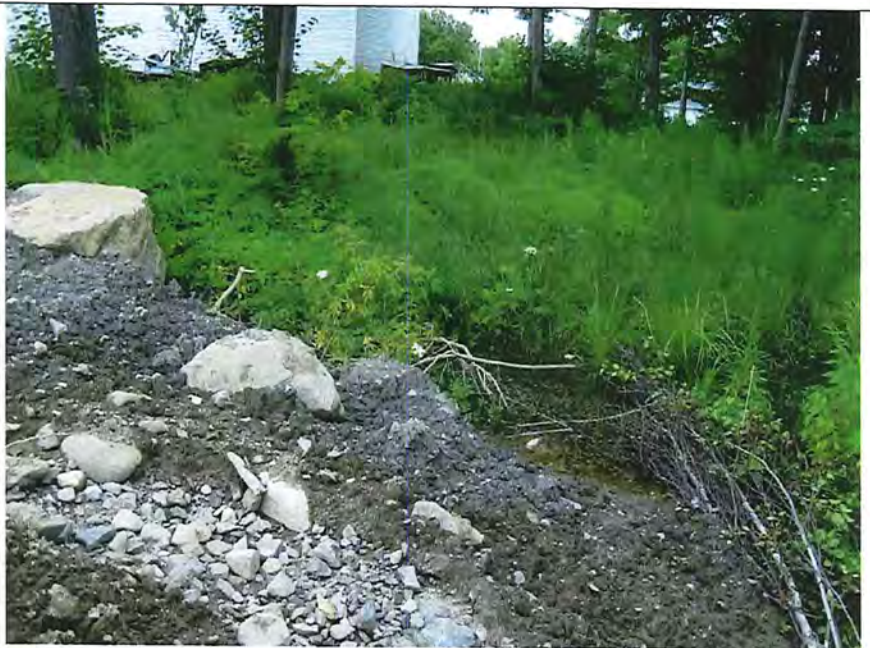
Photo no : 3

Le remblai, qui mesure environ 1 m de hauteur, empiète dans une étendue d'eau.
