**RAPPORT D'INSPECTION**

N/DOSSIER : P-7610-16-01-0848500

Kefor Structure ltée  
175, Boyer  
C.P. 180  
St-Isidore de Laprairie

BUT(S) : Vérifier le bien fondé d'une plainte anonyme d'émissions atmosphériques irritantes provenant possiblement d'un incinérateur à bois au 175 Boyer et de chez un particulier au Articles 53-54 de la L.A.D.

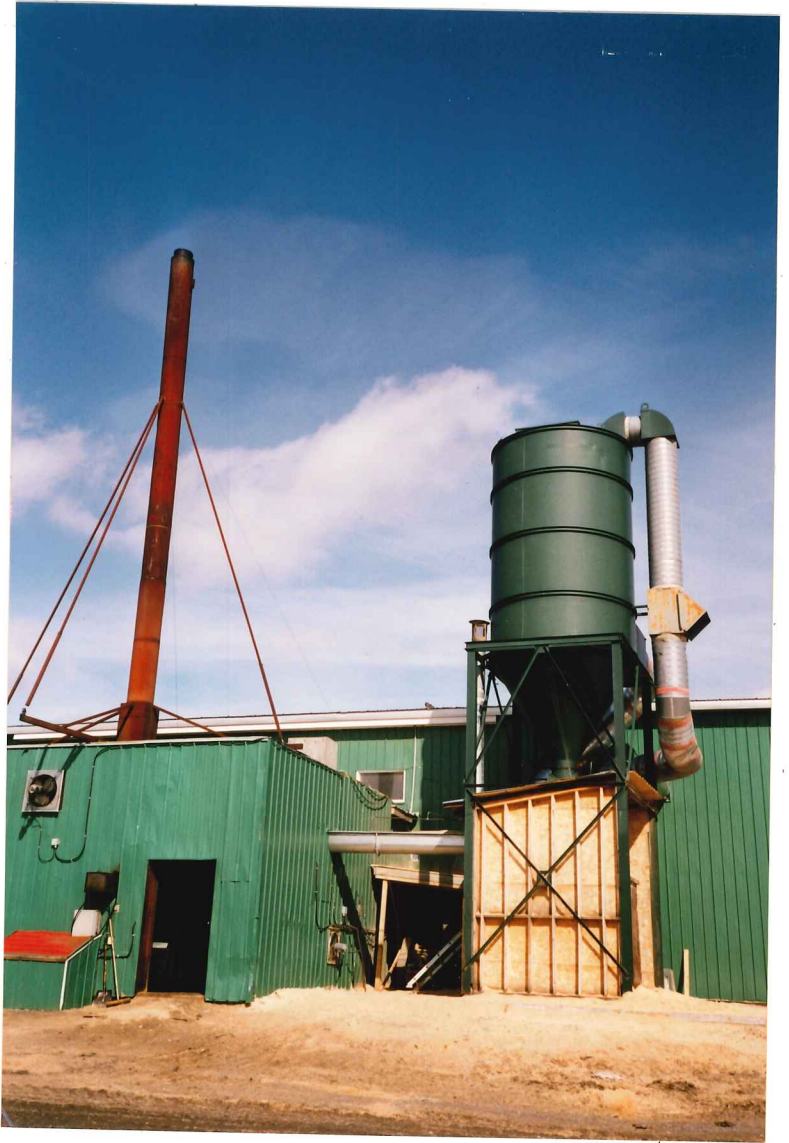
Photo # : 1 Date : 05-03-2002

Structure de bois ltée est l'usine où l'on fabrique des composantes de plancher (poutrelle). On fait surtout de la coupe de bois à l'aide de scies électrique et quelques scies utilisant de l'huile de coupe. L'huile de coupe n'est jamais changé et il y a plutôt des ajouts régulièrement. La fournaise à bois est située derrière l'usine. J'ai constaté que la fournaise chauffait avec une bonne combustion et il n'y avait pas d'émission de fumée (photo 1).

Lors de l'inspection, la plainte était non fondée. La problématique d'émission de fumée dû à la mauvaise combustion de la fournaise à bois était corrigée. De plus, aucune émission n'a été constatée au <sup>Articles 53-54 de la L.A.D.</sup>

La fournaise à bois  
est située dans le  
bâtiment vert sous la  
cheminée

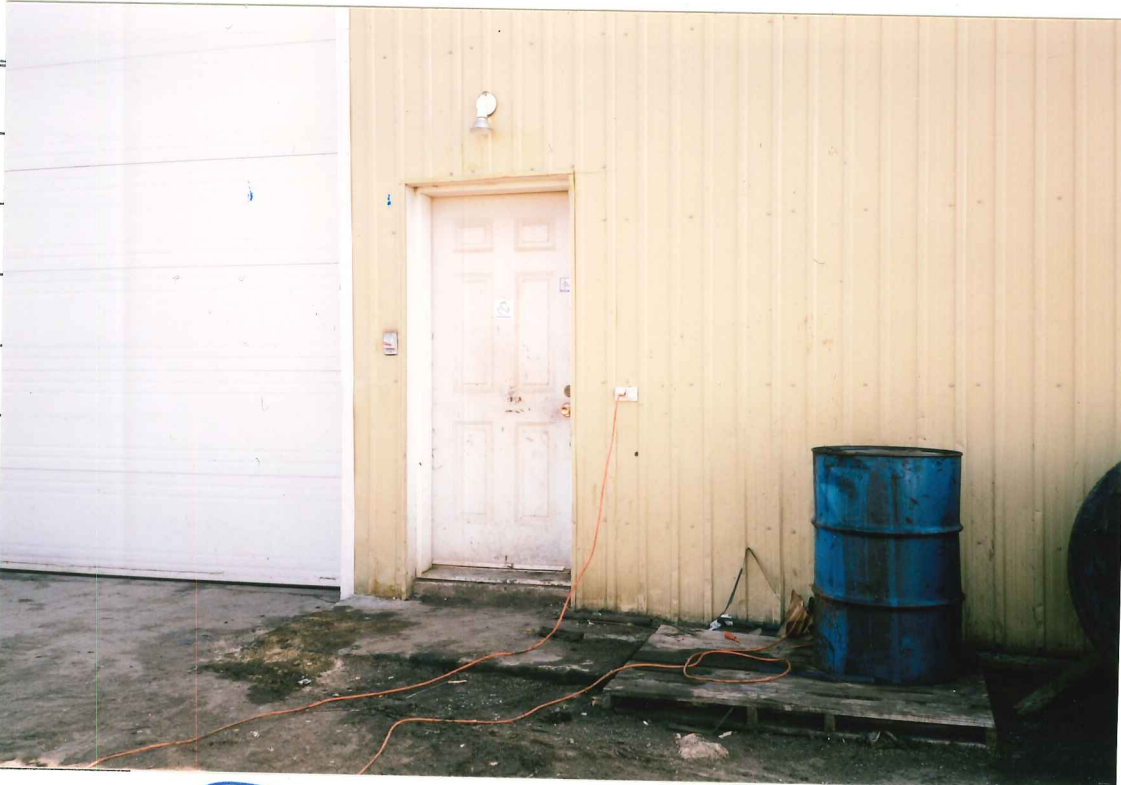
Photo # : 2 Date : 05-03-2002

Panexpert~~inc.~~ est l'usine où l'on pré fabrique les murs. Les équipements sont en particulier des scies radiales et des presses à rouleau. L'usine est située juste à coté du garage qui sert à l'entretien des équipements pour les trois compagnies. Il y avait entreposage non conforme d'un baril d'huile usée (photo 2). J'ai aussitôt averti M. Robitaille et <sup>Articles 53-54 de la L.A.D.</sup> que les huiles usées ainsi que les filtres à huiles usés doivent être entreposés et disposés conformément. Une confirmation écrite m'a été transmise le lendemain afin de m'affirmer qu'il y a maintenant conformité à la gestion et l'entreposage des matières dangereuses résiduelles (annexe 1). Une preuve de disposition conforme a été également envoyée (annexe 2). Il y a production d'environ 4 à 5 barils d'huiles usées par année.

Entreposage non  
conforme d'huile  
usée.

L'infraction à l'entreposage et la gestion des matières dangereuses résiduelles (huiles usées et filtres usés) a été corrigée dans l'immédiat tel qu'affirmé dans la confirmation écrite.
