Objet : Demande d'accès aux documents en lien avec le projet Indigo à Mont-Tremblant.

1 Identification

N° de demande : 200646390	Type de demande : Plainte à caractère environnemental
Objet de la demande : H-PL/Mont-Tremblant/lot 6 129 280-Projet Indigo Vérifier le bien-fondé de la plainte du 21 février 2018 concernant des travaux en milieu humide.

Titre : Projet Indigo / Mont-Tremblant / 2018-07-04

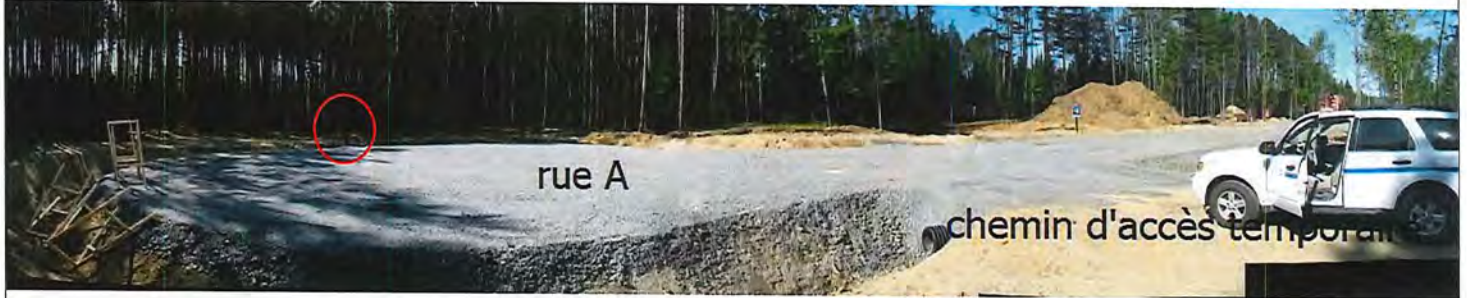
IMG_6795 à 6799 (640x480) Panorama.jpg

- Trois chemins d'accès à la rue A, transversaux à la rue Émond :
 - un temporaire, situé à l'est et composé de sable (Photo 1);
 - un nommé rue B, composé de gravier 0-3/4" et situé au centre du projet (Photo 2);

Photo 1: Rond-point à l'est du projet Indigo et chemin d'accès temporaire, transversal à la rue Émond, fossés aménagés, borne fontaine installée (rouge), vue direction sud-ouest

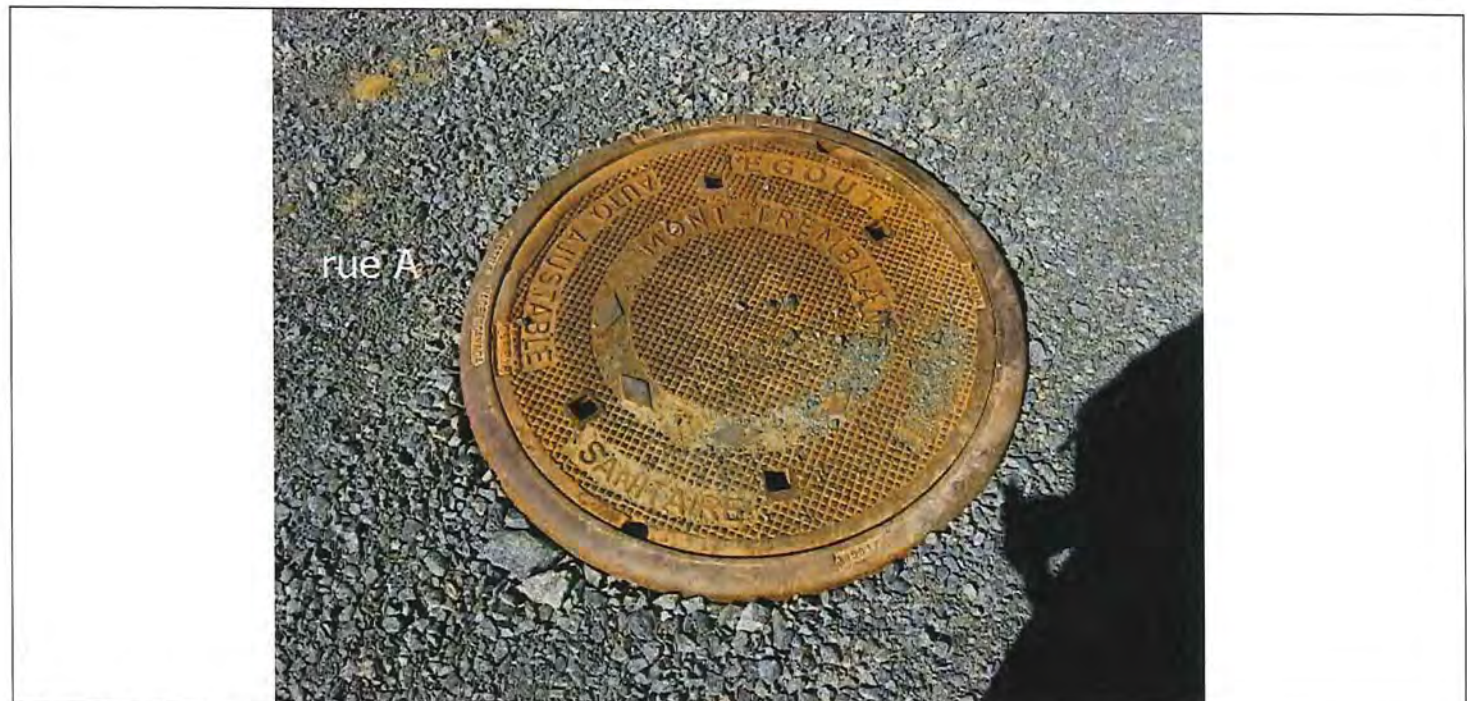
IMG_6801 (640x480).jpg

Photo 3: Réseau d'égout sanitaire installé à l'intersection des rues A et B

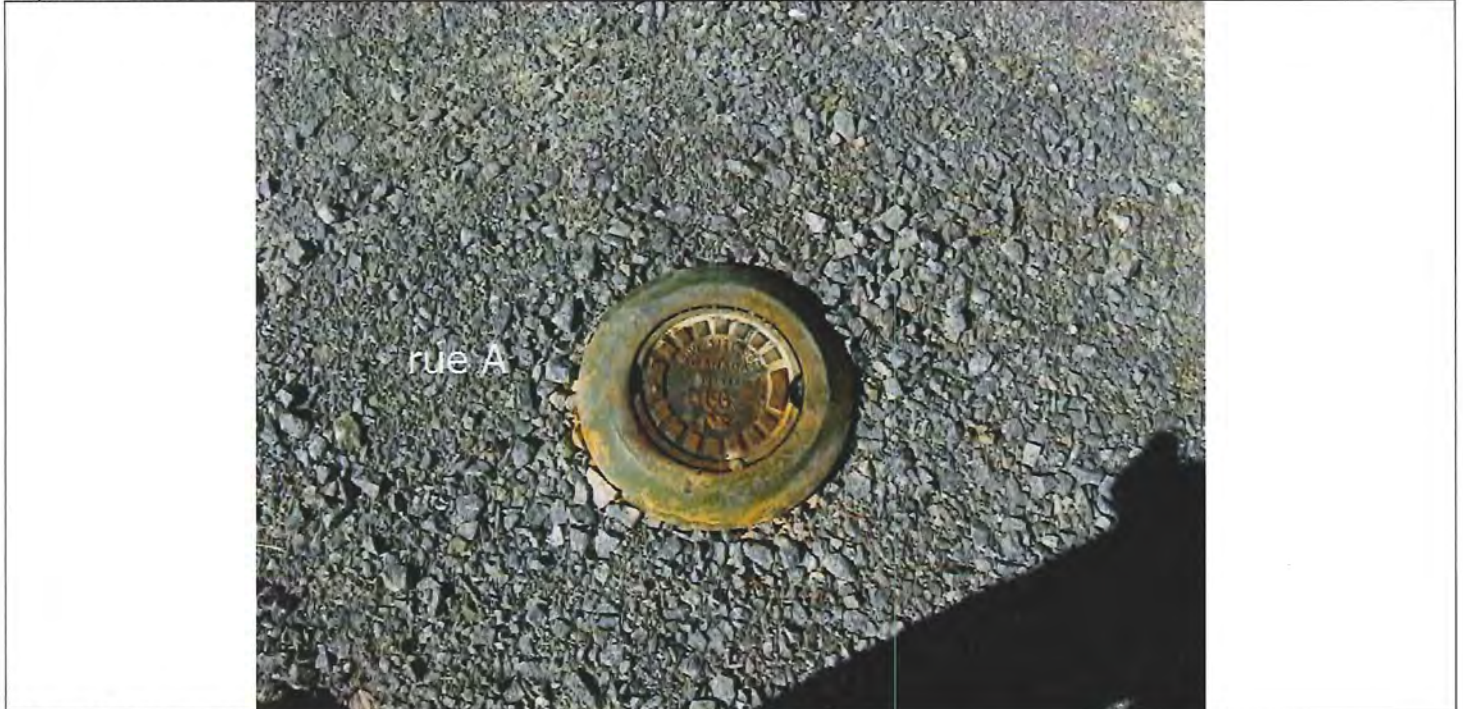
IMG_6802 (640x480).jpg

Photo 4: Réseau d'aqueduc installé à l'intersection des rues A et B

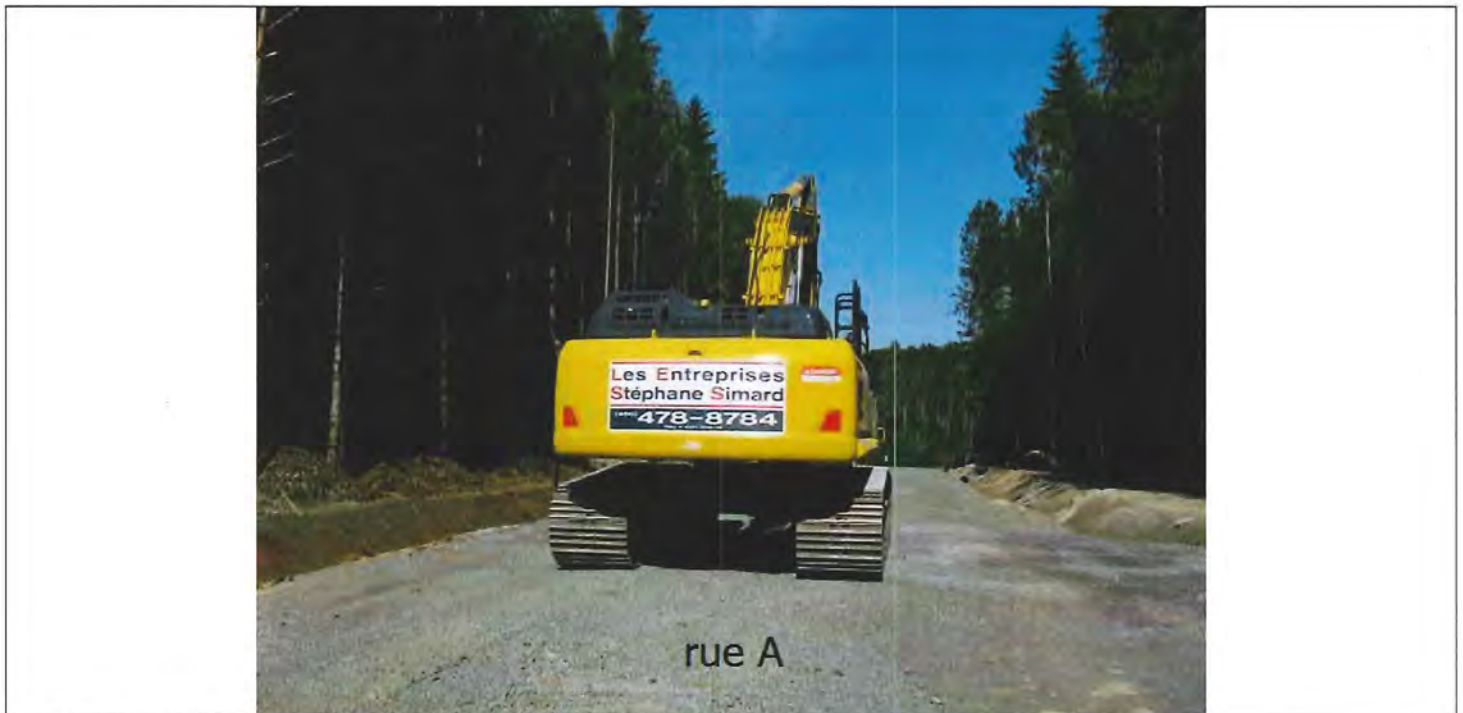
IMG_6803 (640x480).jpg

- Pelle mécanique en fonction lettrée au nom des Entreprises Stéphane Simard (Photo 5);
- Conteneur d'entreposage lettré EXCAVATION au nom des Entreprises Stéphane Simard (Photo 6);

Photo 5: Pelle mécanique en fonction, lettrée au nom des Entreprises Stéphane Simard, vue direction nord-ouest

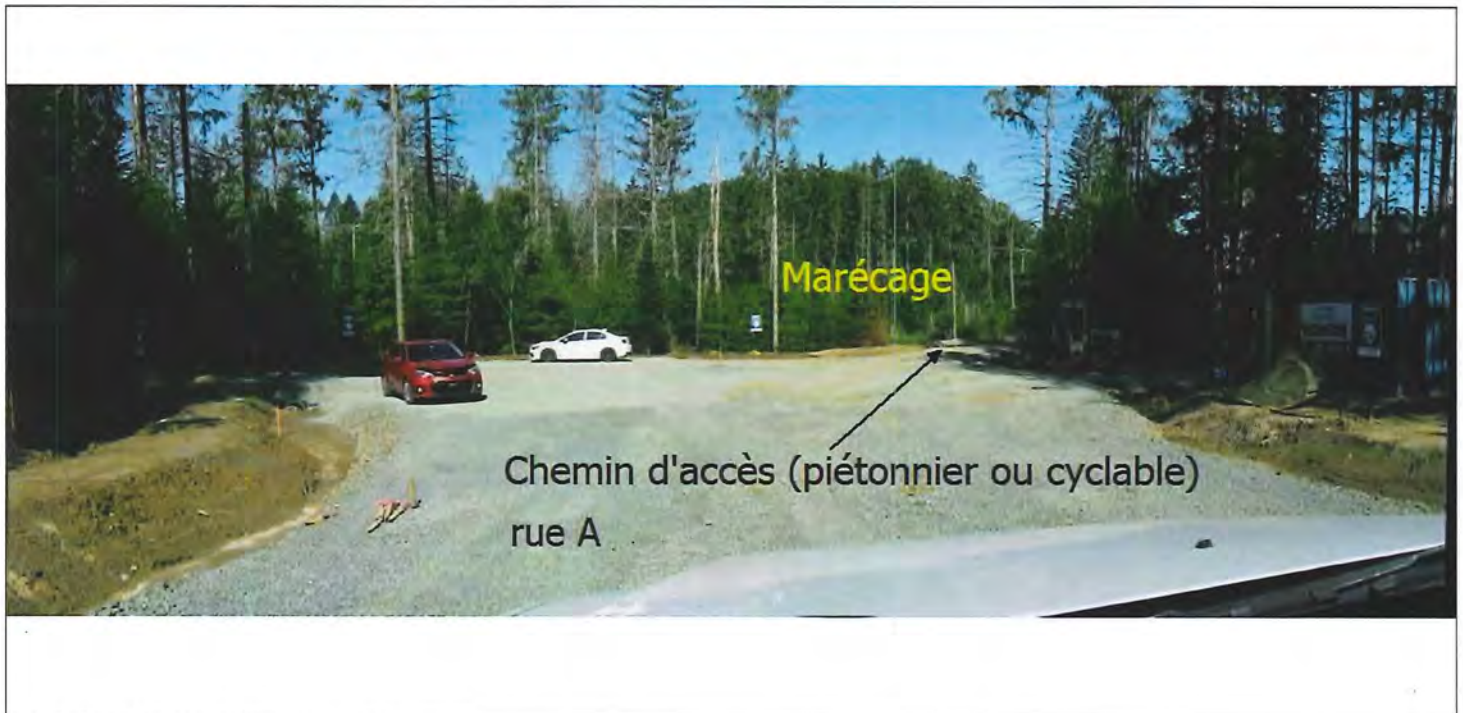
IMG_6804 à 06(640x480) Panorama.jpg

- un situé à l'ouest, composé de sable. Les talus sont à nu et présentent des signes récents de nivelage à l'aide de machinerie. Une barrière à sédiments est installée du côté sud-ouest du chemin d'accès ouest (Photos 6-8-10-11);

Photo 6: Rond-point ouest, chemin d'accès ouest, fossés aménagés, marécage, vue direction ouest

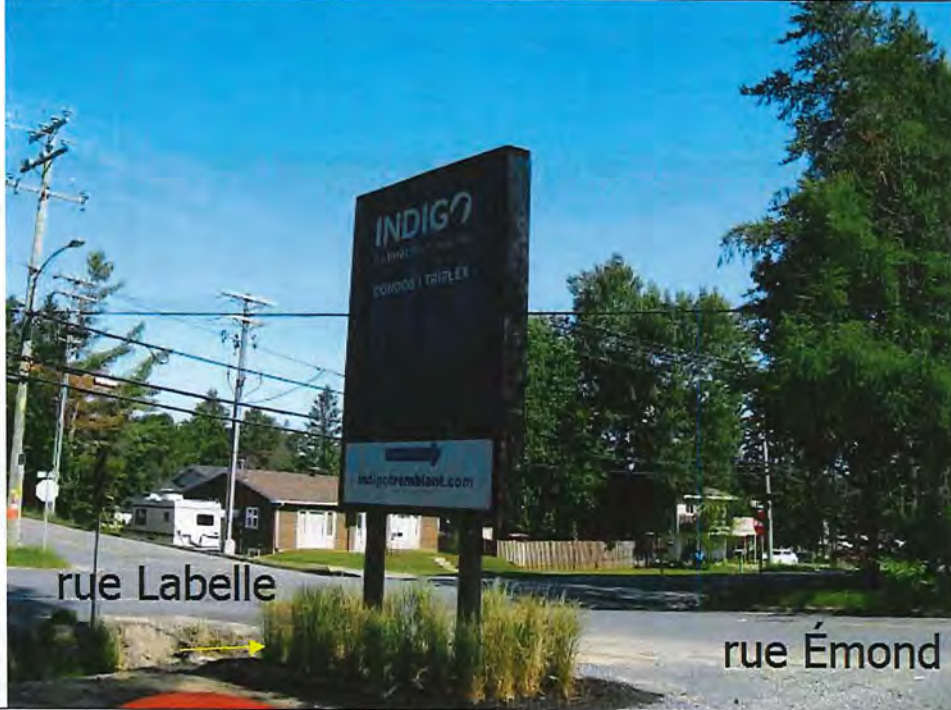
IMG_6807 (640x480).jpg

- Panneau annonçant le projet Indigo au coin des rues Labelle, Émond et du chemin d'accès ouest (Photo 7);

Photo 7: Panneau du projet Indigo à l'intersection des rues Labelle et Émond, ponceau permettant l'écoulement des eaux provenant du cours d'eau qui traverse le marécage en amont (flèche jaune), vue direction nord-ouest

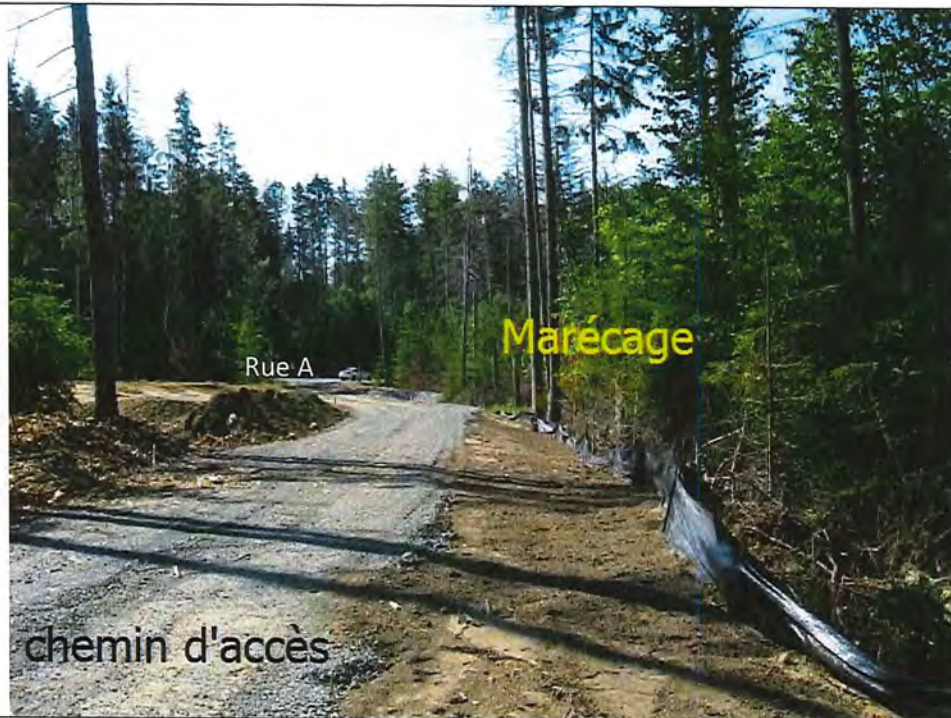
IMG_6808 (640x480).jpg

Photo 8: Chemin d'accès ouest, barrière à sédiments, marécage, talus à nu, vue direction sud-est

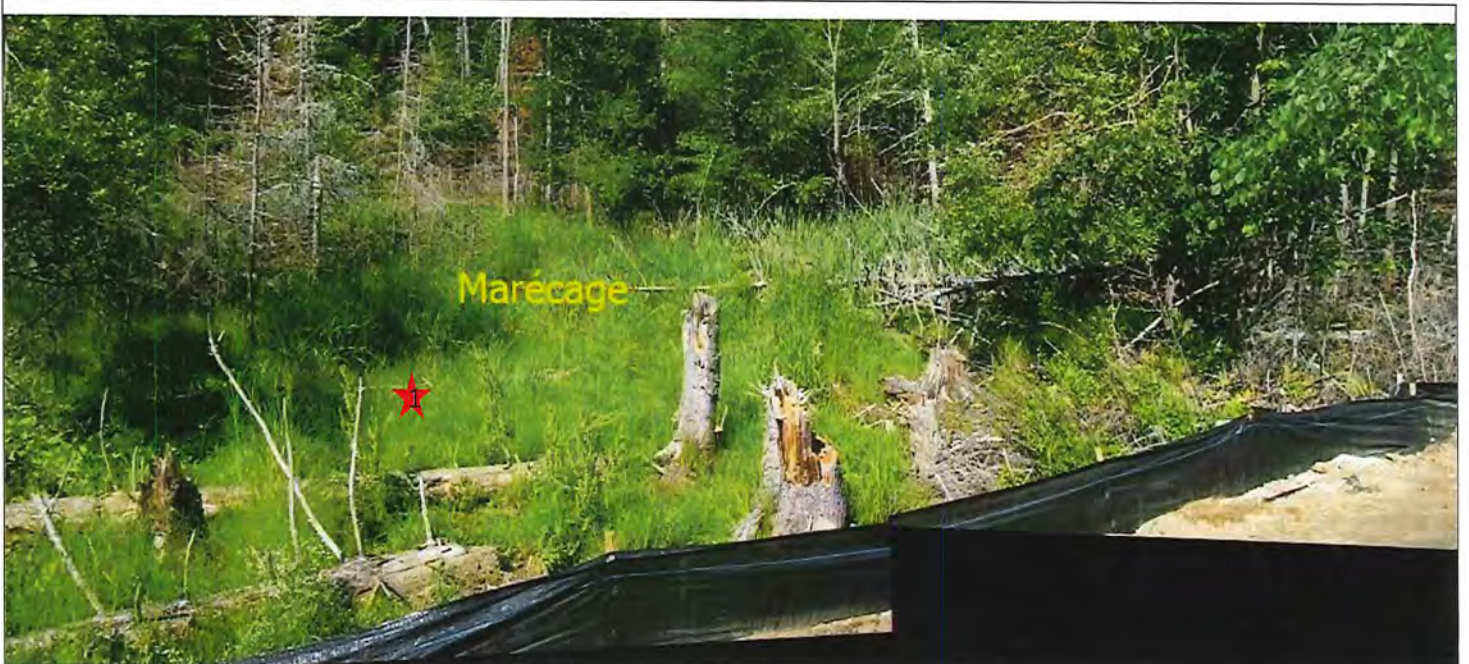
IMG_6809 à 11(640x480) Panorama.jpg

Photo 9: Placette 1 d'identification du marécage, chemin d'accès ouest, barrière à sédiments, vue direction sud-ouest

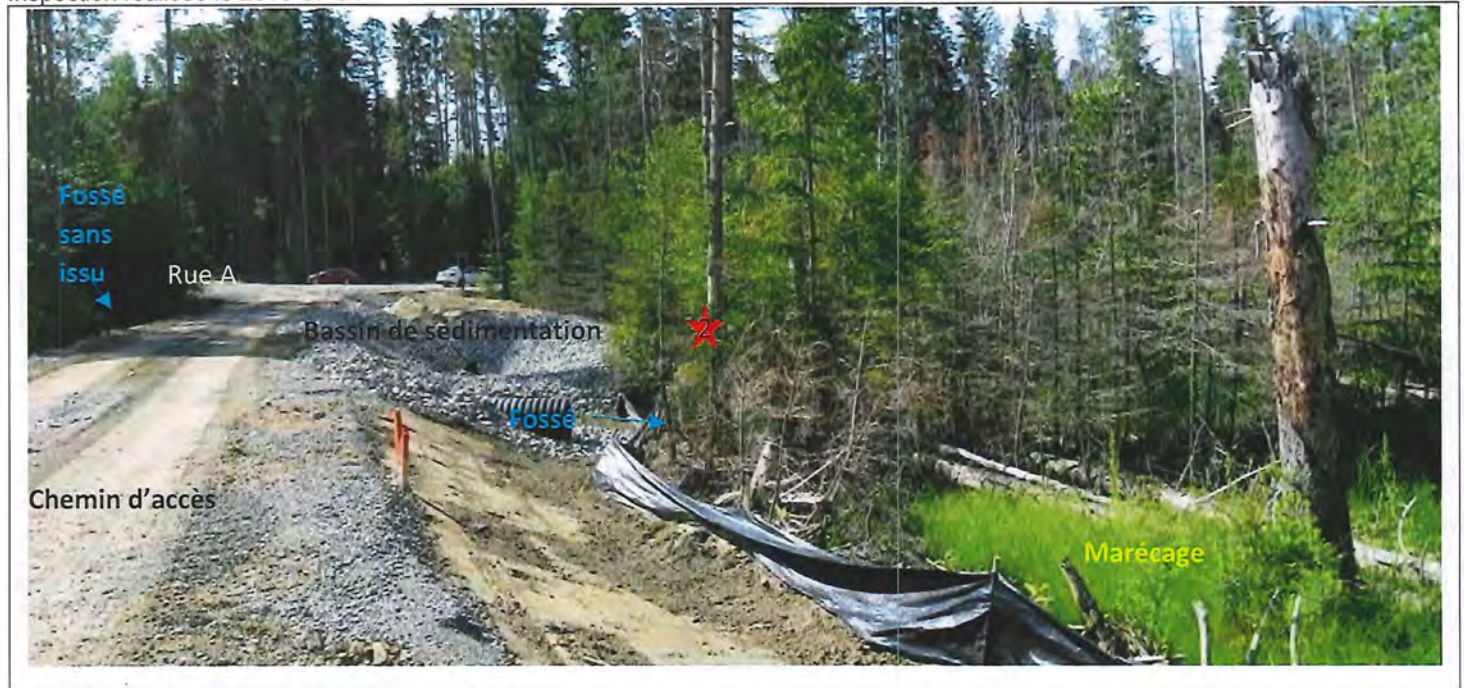
IMG_6812-13 (640x480) Panorama.jpg

- Un bassin de sédimentation enroché est aménagé dans le fossé du côté sud-ouest du chemin d'accès ouest, à proximité du ponceau (Photos 10-11) ;

Photo 10: Chemin d'accès ouest, bassin de sédimentation, sédiments retrouvés dans le fossé, fossé sans issu à l'est du chemin d'accès, barrière à sédiments entre le chemin d'accès et le marécage, talus à nu, sondage de sol 2 pour validation de l'identification du marécage, vue direction sud-est

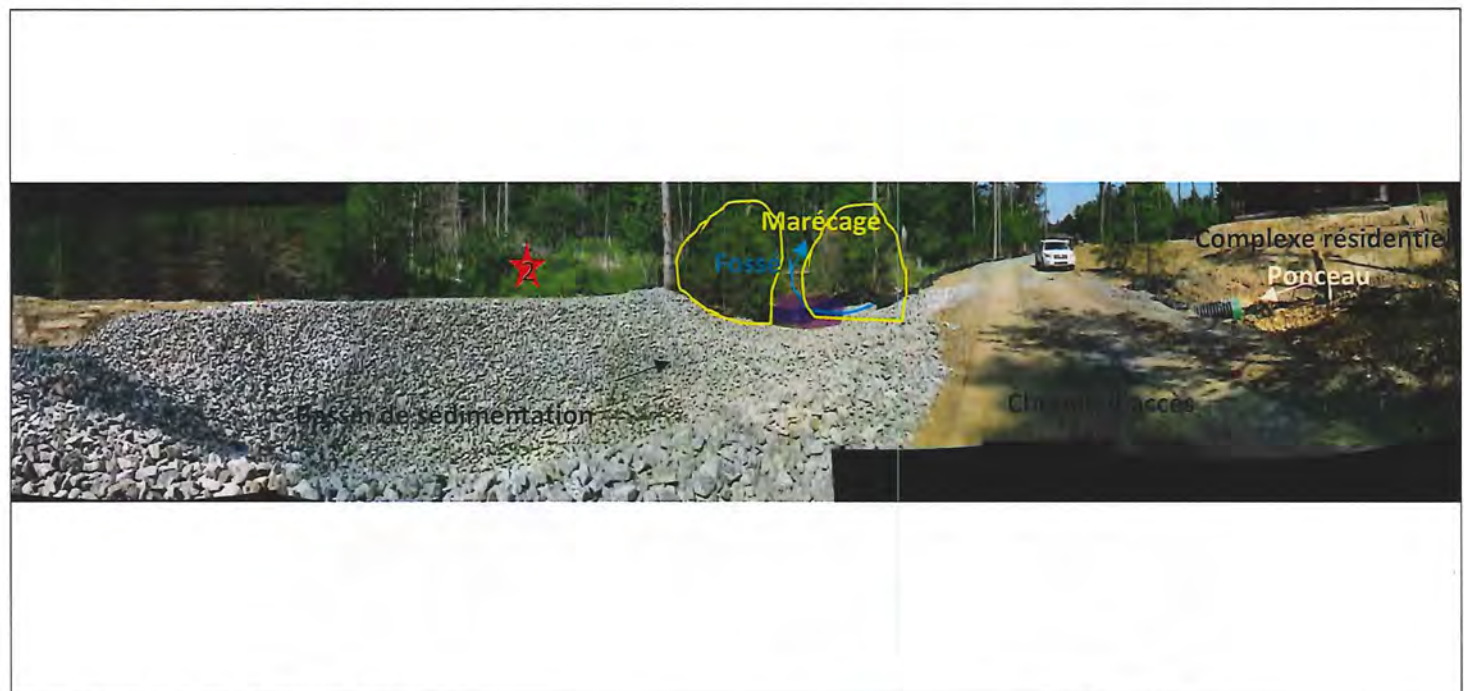
IMG_6814 à 21(640x480) Panorama.jpg

Photo 11: Chemin d'accès ouest, bassin de sédimentation (flèche noire = sens d'écoulement du fossé), sédiments retrouvés dans le fossé qui rejoint le cours d'eau, butons de part et d'autre du fossé (encadrés jaunes), barrière à sédiments entre le chemin d'accès et le marécage, zone ensemencée en mauve dans le fossé, sondage de sol 2 pour validation de l'identification du marécage, vue direction nord-ouest

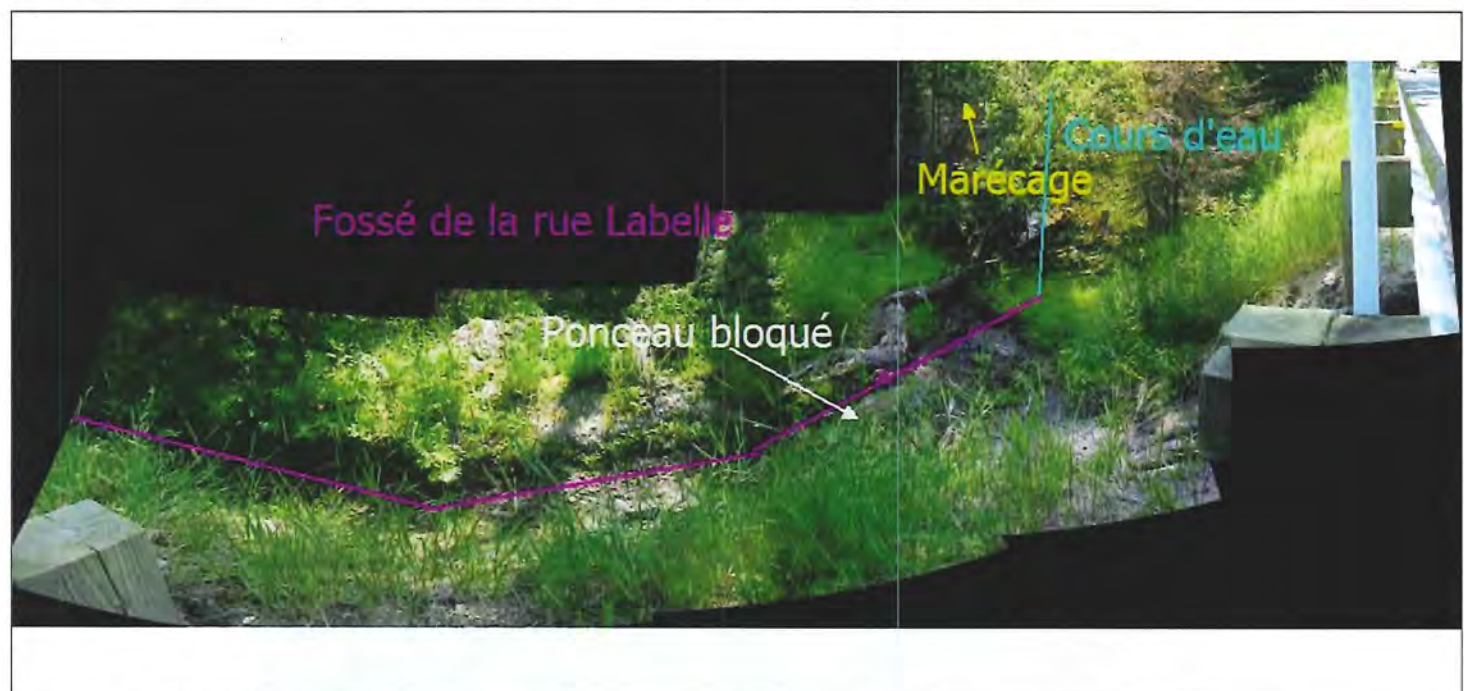
IMG_6822 à 26(640x480) Panorama.jpg

- Il y a donc un manquement à l'article 20 al.2 partie 2 de la LQE quant à l'émission de sédiments dans un cours d'eau (QUOI).

Photo 12: Cours d'eau s'écoulant vers le fossé de la rue Labelle, sédiments dans le littoral du cours d'eau constaté, ponceau perpendiculaire à la rue Labelle bloqué, vue direction est

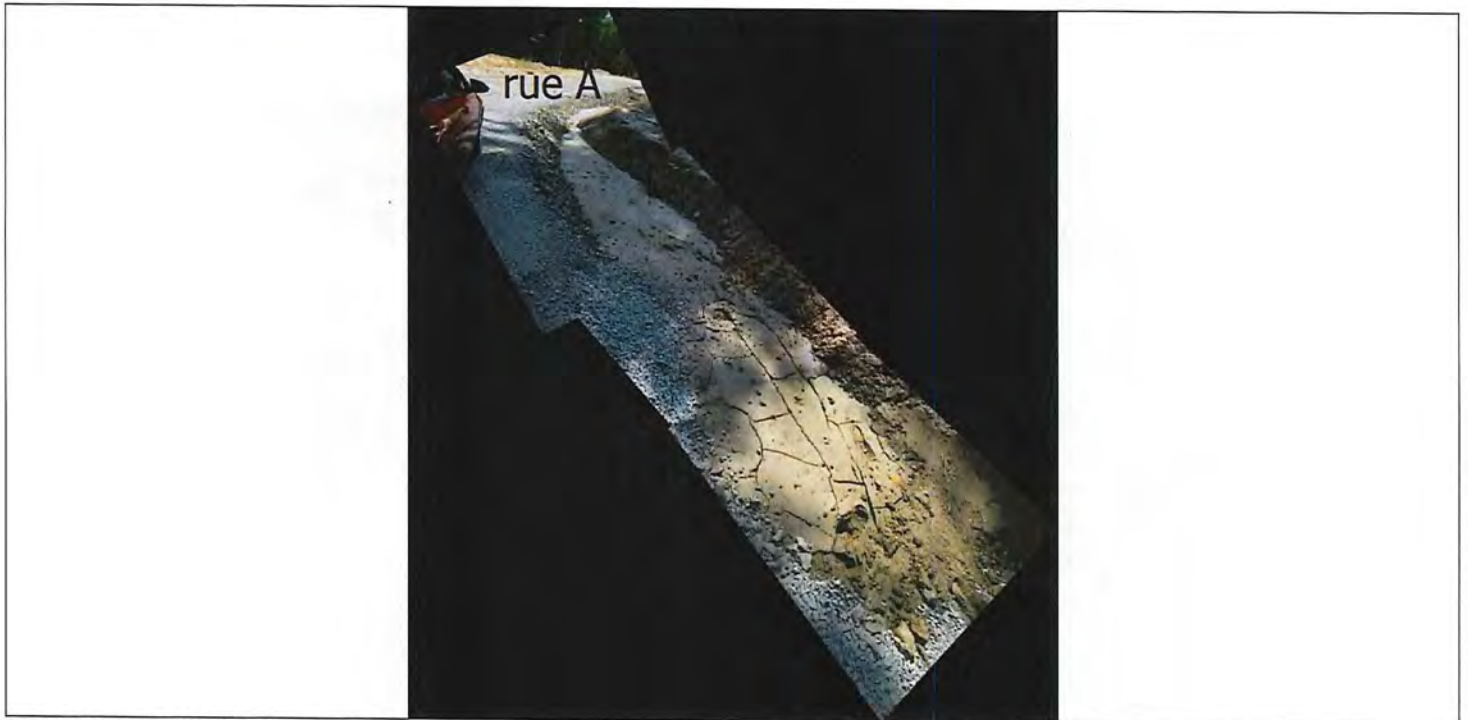
IMG_6828 à 30(640x480) Panorama.jpg

Photo 14: Fossé remplie de sédiments argileux au rond-point à l'est de la rue A semblable au matériel retrouvé dans le cours d'eau, vue direction sud-est
