**Objet : Demande d'accès n° 2006 79325 – Lettre réponse**

N° de demande : 200449744	Type de demande : Plainte à caractère environnemental
Objet de la demande : Sorel-Tracy - Vérifier le bien-fondé d'une plainte concernant des travaux d'abattage d'arbre et de remblai en marécage sur le lot 4 668 647

N° d'intervention : 301287643	Type d'intervention : Inspection pour suivi de manquement
N° de gestion doc. : 7470-16-01-0337100	N° de document : 401754347
But de l'intervention : Travaux en marécage sur le lot 4 668 647 réalisés en l'absence de l'autorisation préalable du ministre

Travaux en marécage ex - lot 4 668 647 / maintenant 6 108 781 du cadastre du Québec à Sorel-Tracy

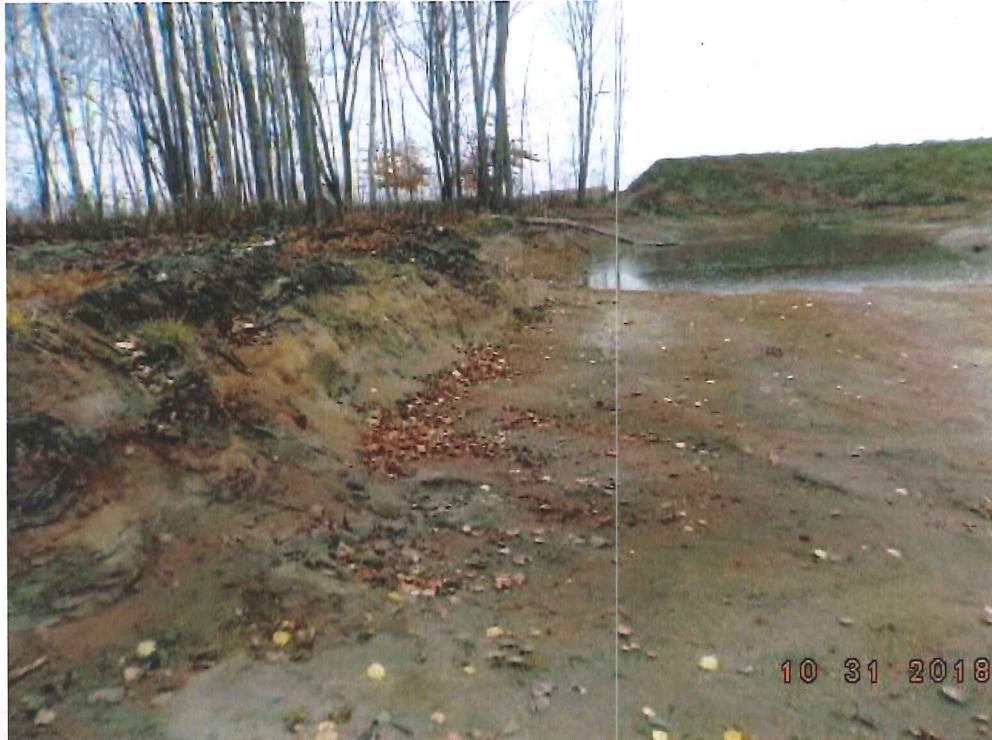
DSC01532.JPG

En effet, le profil original du terrain n'est pas respecté, la restauration d'un couvert végétal n'est pas concluante et deux excavations sont constatées dans le périmètre devant être restauré. Il n'y avait aucun cours ou plan d'eau sur le lot 4 668 647.

La superficie visée par la restauration n'est pas à l'élévation originelle du terrain

Ainsi, je recommande maintenir en vigueur le manquement signifié à l'article 22 al. 2 (vx) et

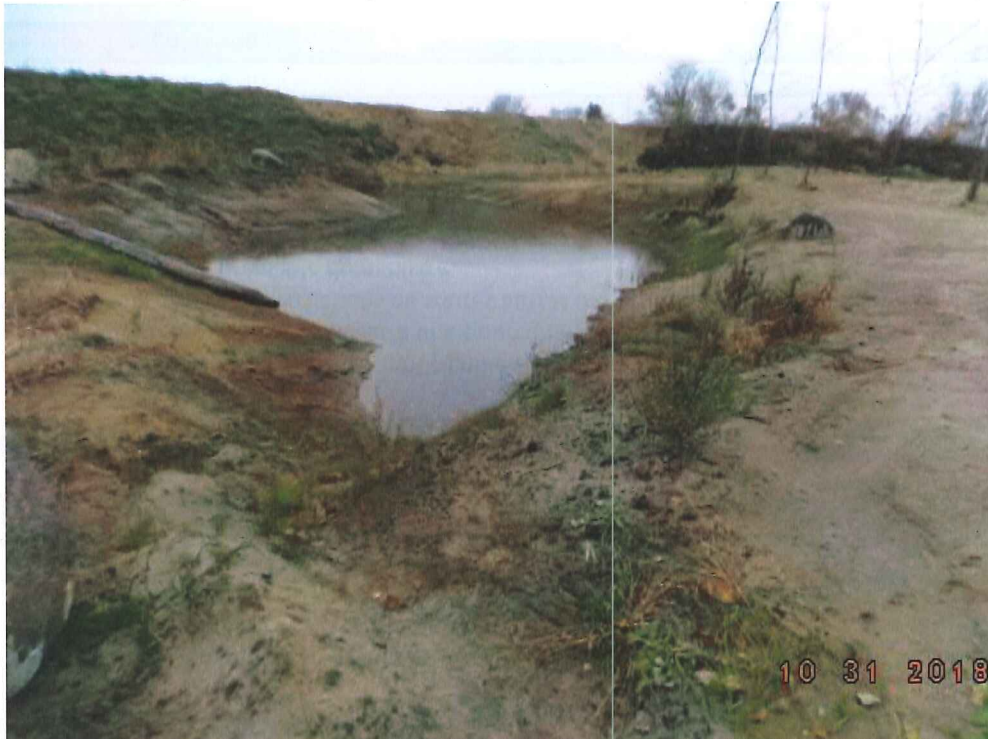
DSC01534.JPG

Une consultation auprès de Valérie Forcier, biologiste à la Direction régionale de l'analyse et de l'expertise (DRAE), permet de confirmer que les travaux effectués par l'intervenant soit, le creusage de deux excavations pour aménager des étangs, ne respectent pas le plan déposé le 10 avril.

Les excavations effectuées dans le milieu devant être restauré en marécage, condition d'origine, représentent un manquement à l'engagement pris par l'intervenant afin de remédier à l'ANC délivré pour avoir effectué des travaux dans un marécage sans avoir préalablement obtenu l'autorisation du ministre.

L'étang aménagé, à l'initiative du promoteur, n'a aucun couvert végétal, aucune plante submergée, flottante ou émergente n'est observée

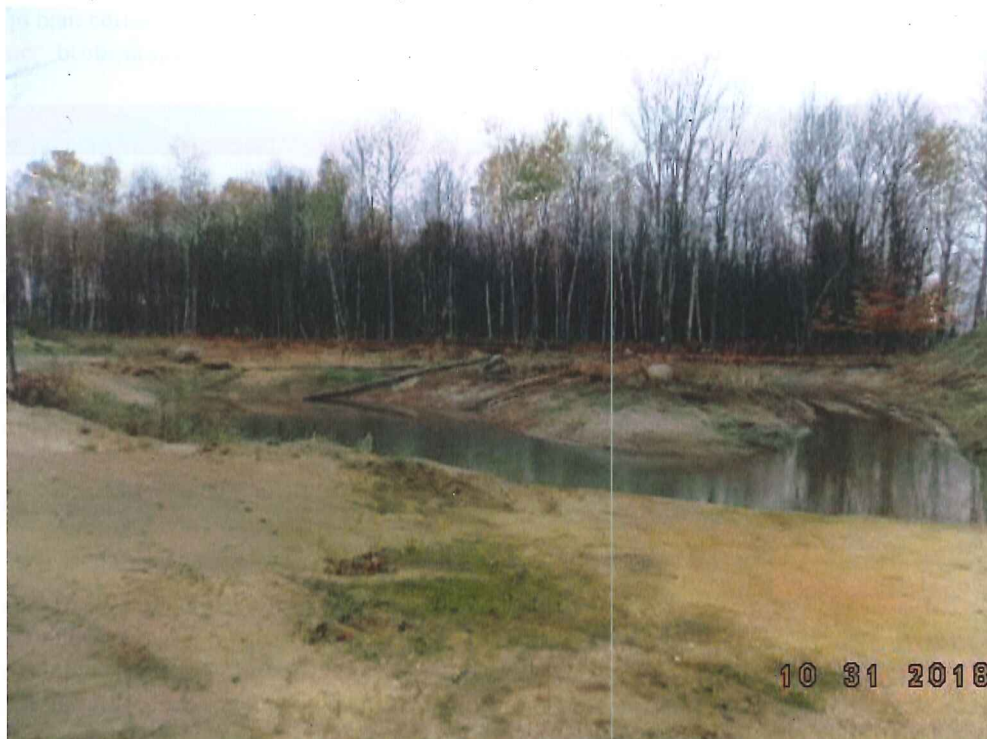
DSC01535.JPG

Un couvert végétal rachitique couvre les superficies dénudées par les travaux réalisés dans le milieu humide autrefois présent

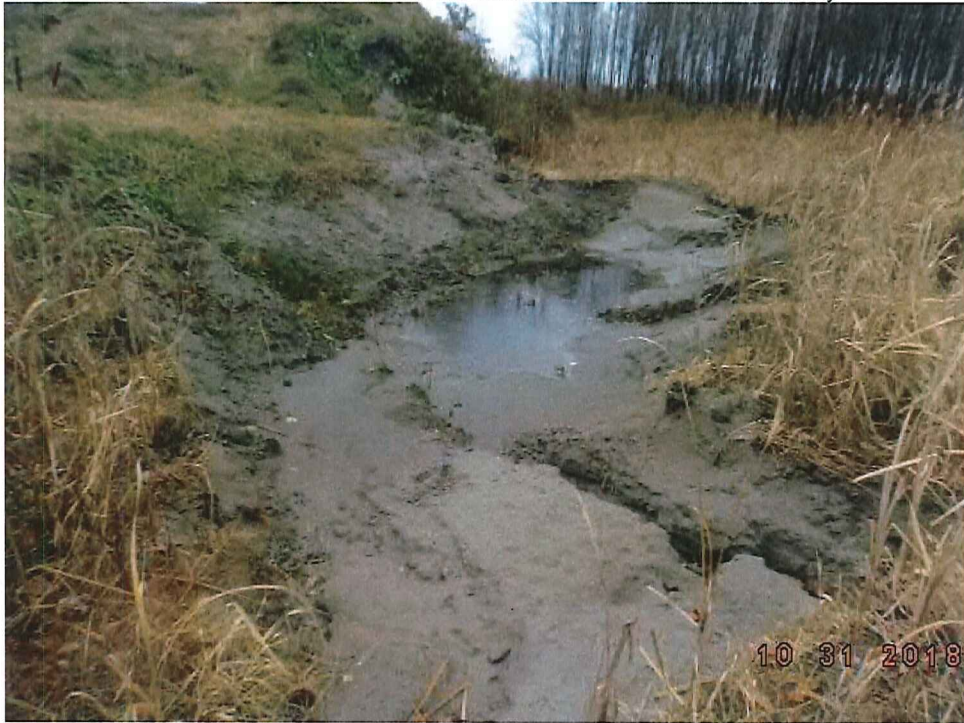
DSC01536.JPG

Ce trou creusé dans le sol par quelques coups de pelle est un des deux étangs créés à l'initiative du promoteur

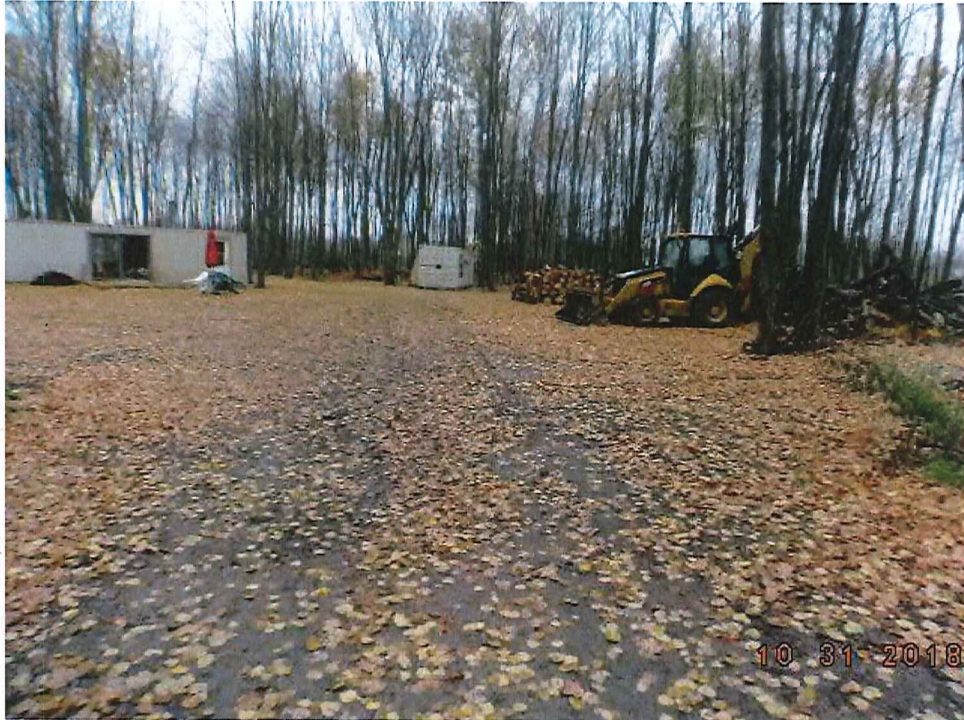
DSC01545.JPG

J'observe la présence de nouveaux équipements entreposés dans le boisé, notamment un second conteneur et des fermes de toiture, des réservoirs de carburant, une chargeuse-pelleteuse, etc. Notons que tous les aménagements que l'on peut constater dans le boisé, chemin et superficies remblayées, réalisés dans le milieu humide que constitue la majeure partie du boisé, n'ont jamais fait l'objet d'une autorisation préalable. La réalisation de ces aménagements, effectués avant l'inspection 11 mars 2016, La situation, à cet endroit, apparaît similaire à celles observées lors des inspections précédentes.

Le lot dans sa superficie boisée est un marécage dans lequel plusieurs aménagements ont été réalisés depuis 2016, notamment un chemin et des superficies en remblai pour effectuer divers projets

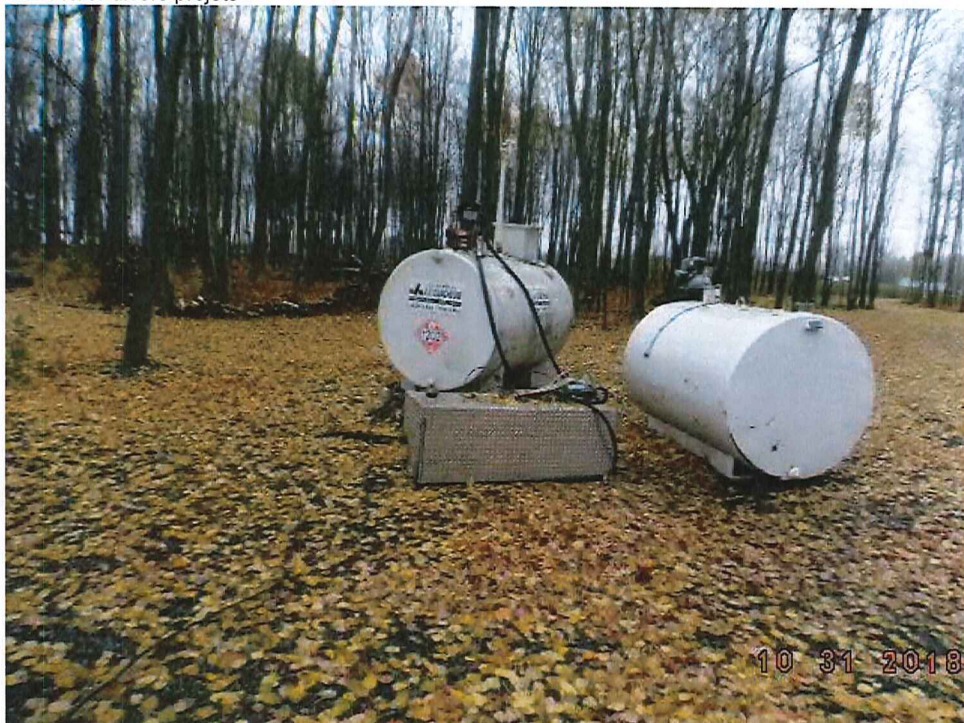
DSC01546.JPG

Réservoirs de carburant, du diesel, entreposés dans le marécage.

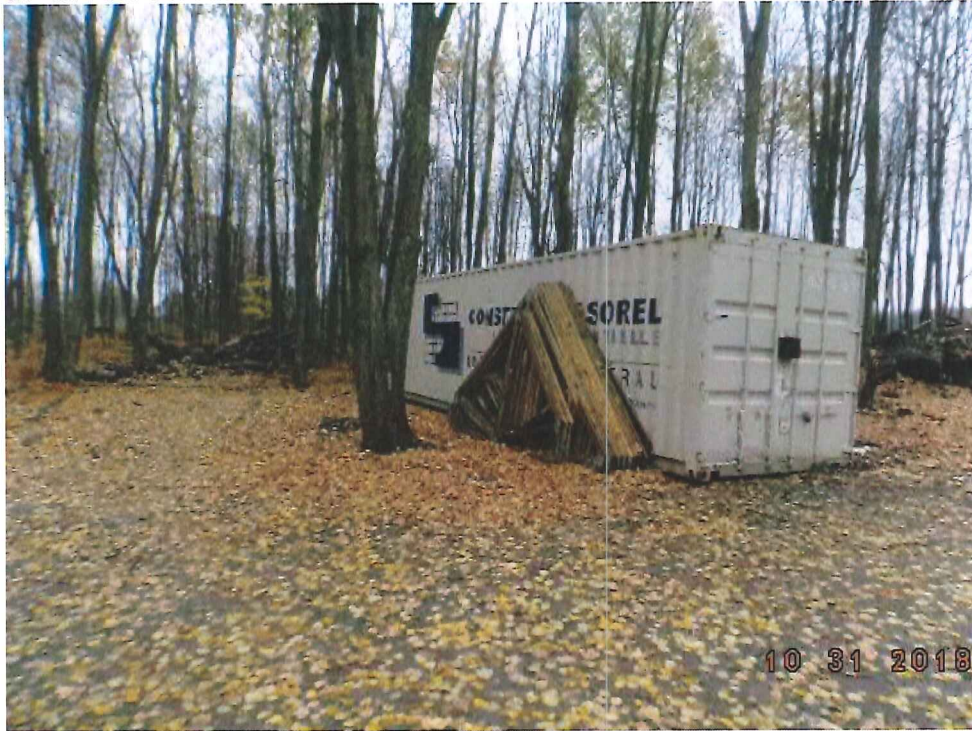
DSC01550.JPG

Conteneur et fermes de toiture entreposés dans le marécage

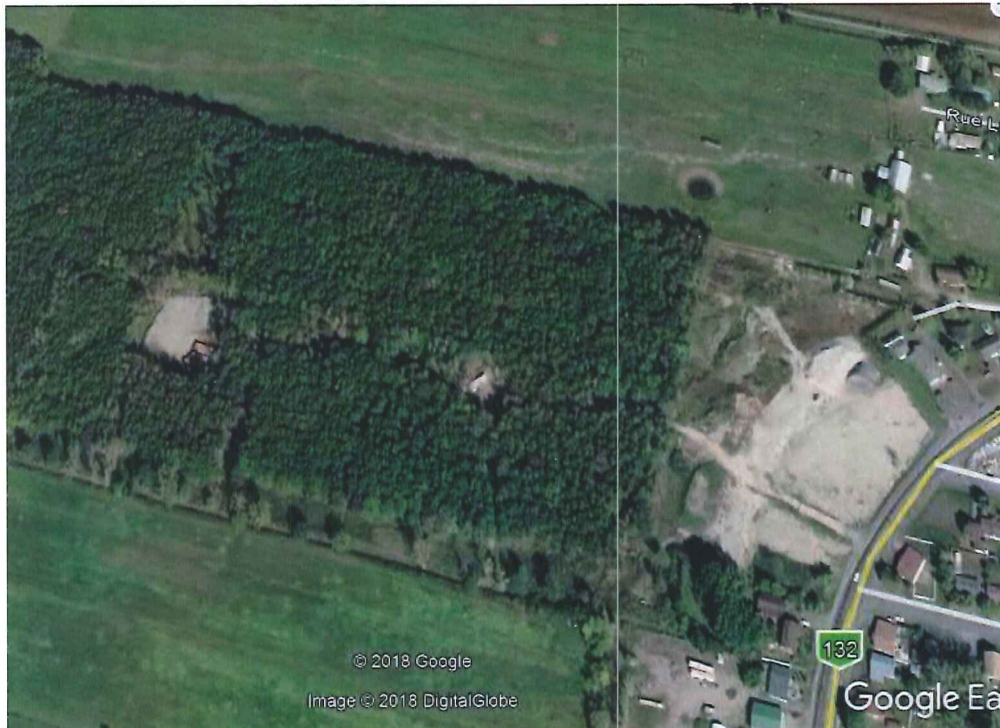
Lot 4 668 647.JPG

Extrait de Google Earth illustrant de façon contemporaine les aménagements faits par 9312-6001 Québec inc. sur le lot 4 668 647 depuis 2016
