Objet : Demande d'accès à l'information en lien avec le remblai en milieu humide, sur la Montée Mercier à Lac-des-Écorces, portant le numéro 7430-15-01-03407-03.

RAPPORT DE CONTRÔLE

N° d'activité : 2575	N° du document : 36782	N° de gestion doc. : 7430-15-01-03407-03
Type d'activité : Inspection	Sous-Type d'activité : Inspection	
But :	Vérifier le bien-fondé de la plainte du 16 août 2017 concernant le remblayage d'un milieu humide sans autorisation.

Nom du lieu : Montée Mercier	
Nom usuel du lieu :	
N° du lieu : X2172778	Type de lieu : 200 - milieu hydrique
Localisation du lieu : Lot 3 844 403, Montée Mercier à Lac-des-Écorces.	
Coordonnées géographiques du lieu (GÉO NAD 83 degrés décimaux) : 46,526559563,-75,370429633

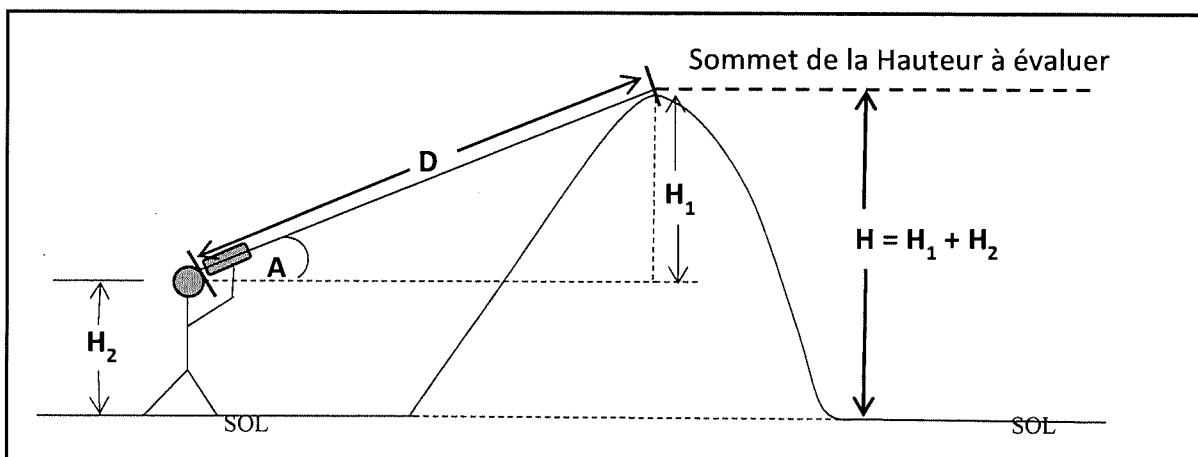
Calcul de hauteur du remblai (Photos 2a6-fbc-ea5-542-1b6-df7)

VARIABLES	Unité	Mesure
Distance (D)	(m)	7,4
Angle (A)	(degré)	28,4
Hauteur de la prise de mesures (H ₂)	(m)	1,6

Calcul de la hauteur de l'objet (H)	(m)	Hauteur (m)
		5,12

RÉSULTAT
Pente du talus (%)	54,0000
Pente du talus (degrés)	28,36905

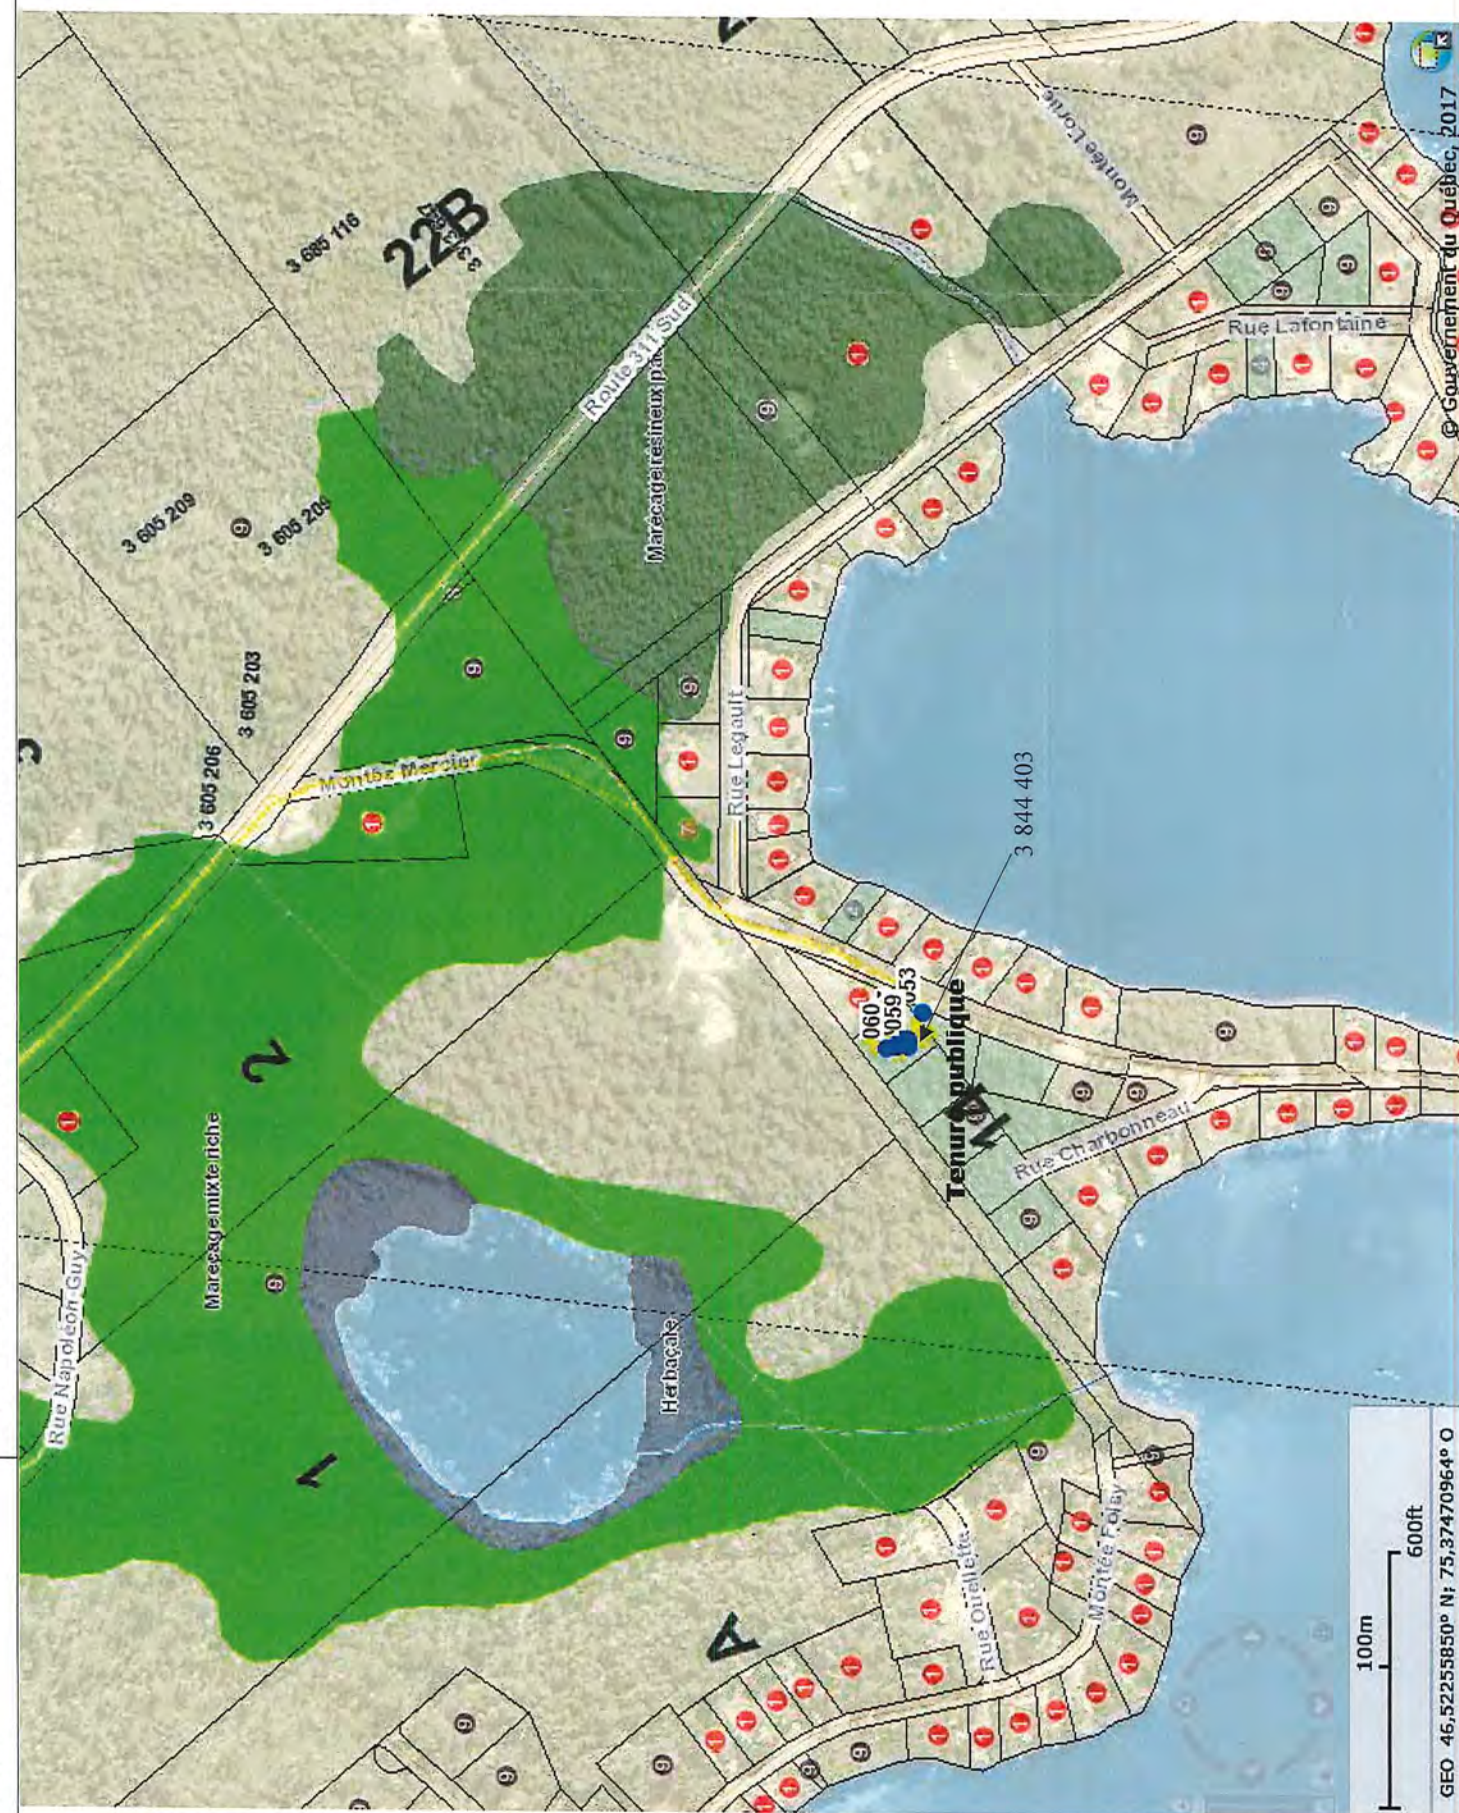
No : 1

Titre : Lot 3 844 403 Montée Mercier à Lac-des-Écorces / GPS et tracés de l'inspection

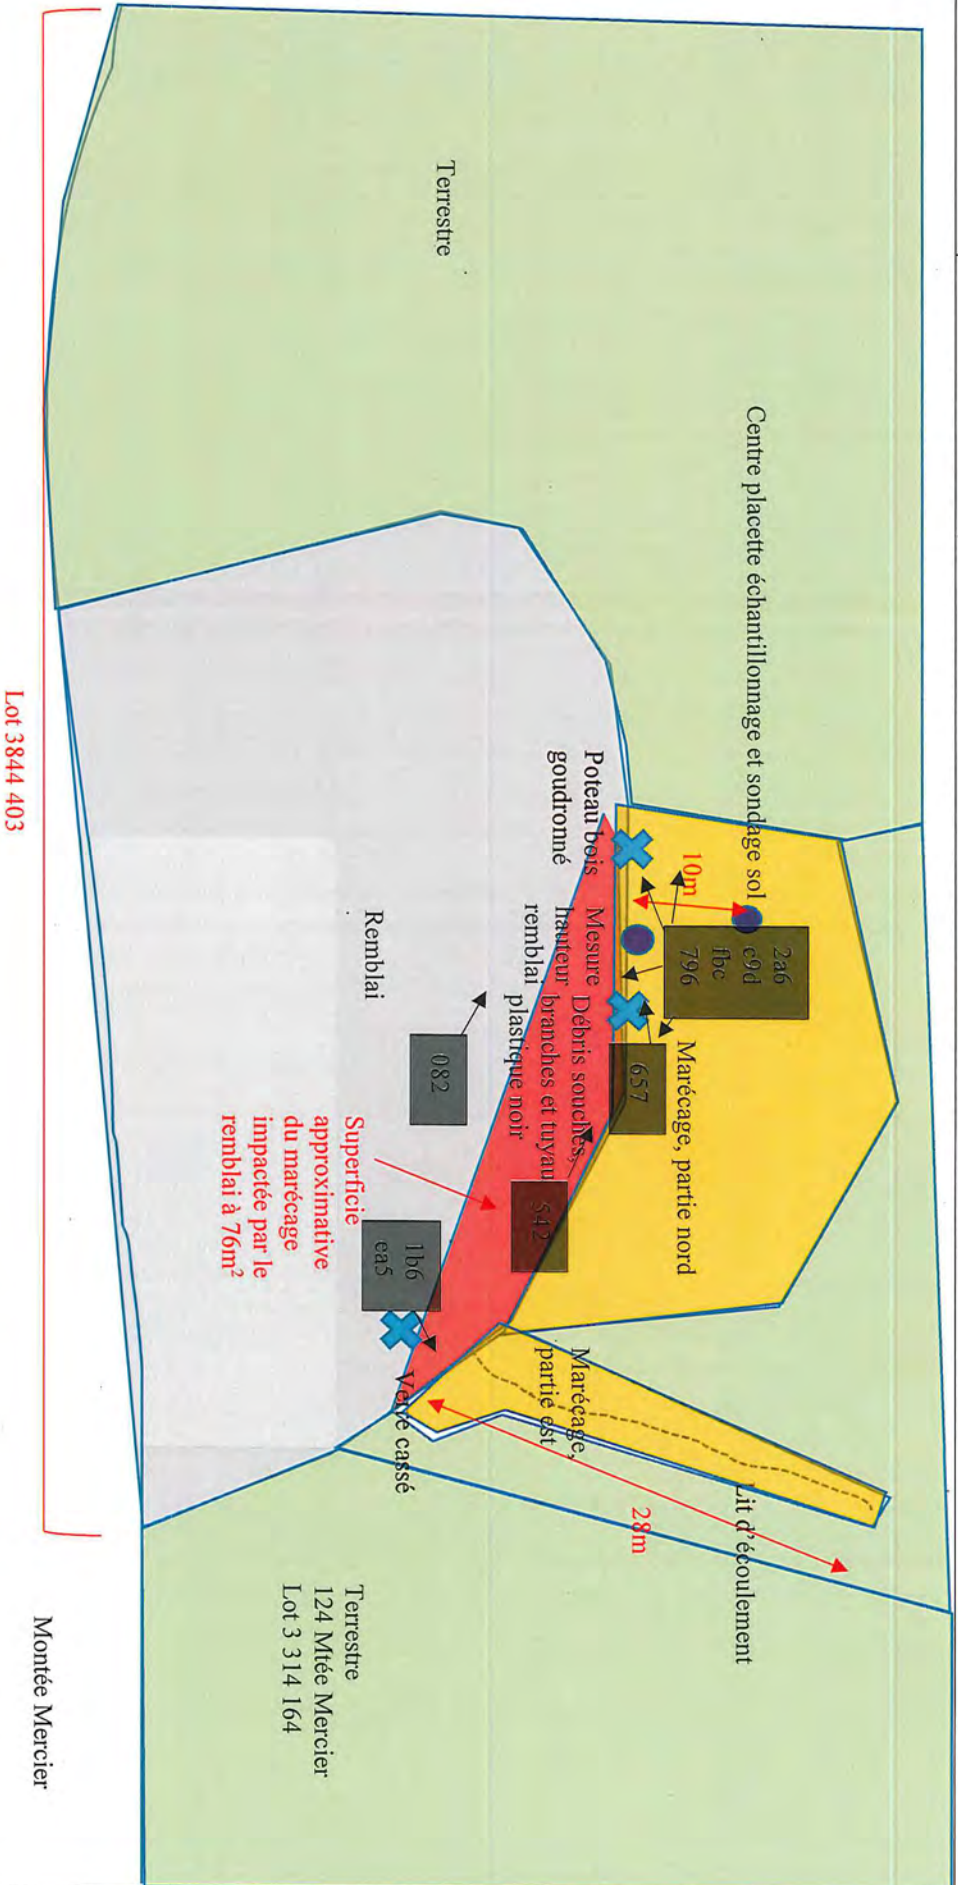
No : 2

Titre : Lot 3 844 403 Montée Mercier à Lac-des-Écorces / Remblai en marécage

Déterminer la superficie impactée de ce milieu humide :	Environ 76m2 selon l'Atlas géomatique du MDEELCC et le tracé de l'inspection géoréférencé (Doc 35895)
---	---

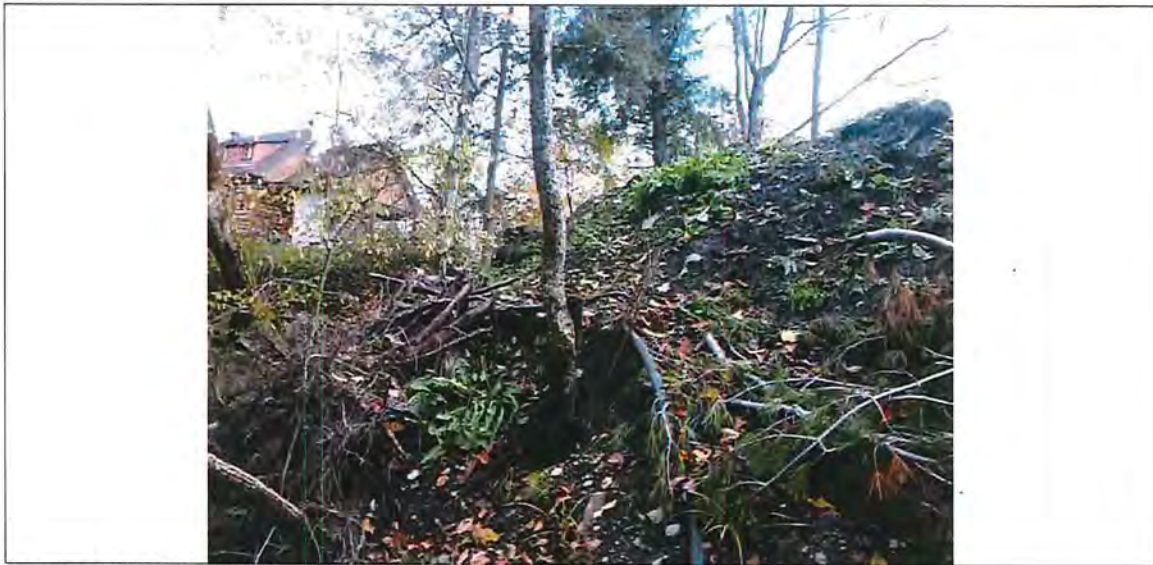
0a6fbcd8-6b8d-45cf-a58f-a63b666692a6.jpg

Hauteur du remblai, débris organique et végétation qui repousse, vue direction sud-est

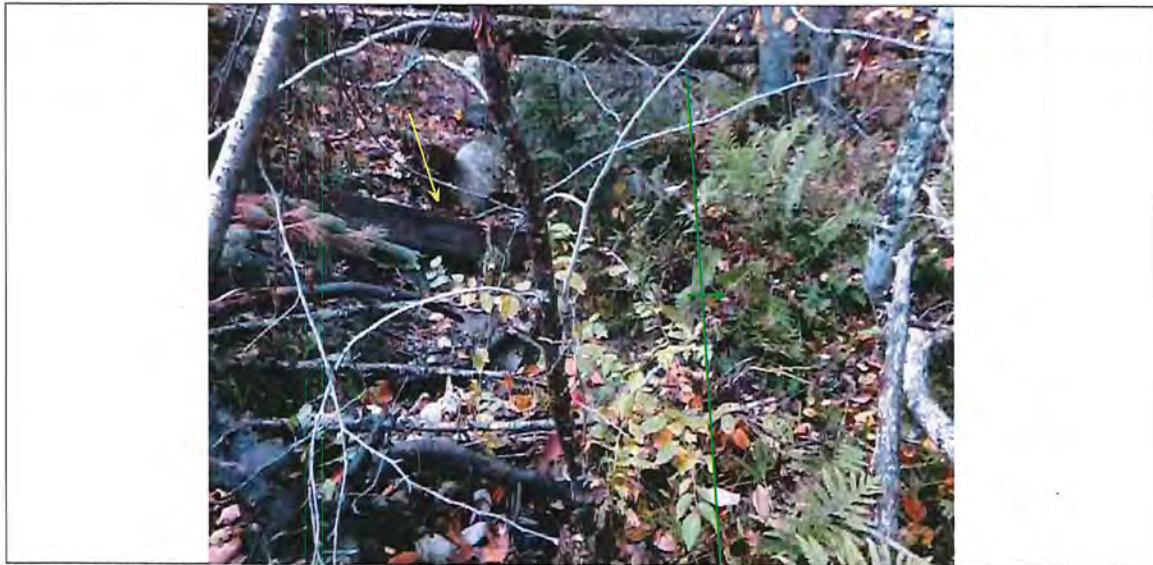
1fa955e9-ca4f-4955-9034-909374cfec9d.jpg

Débris végétaux, tail de chemin de fer (flèche jaune), début du marécage (vert), vue direction nord-ouest

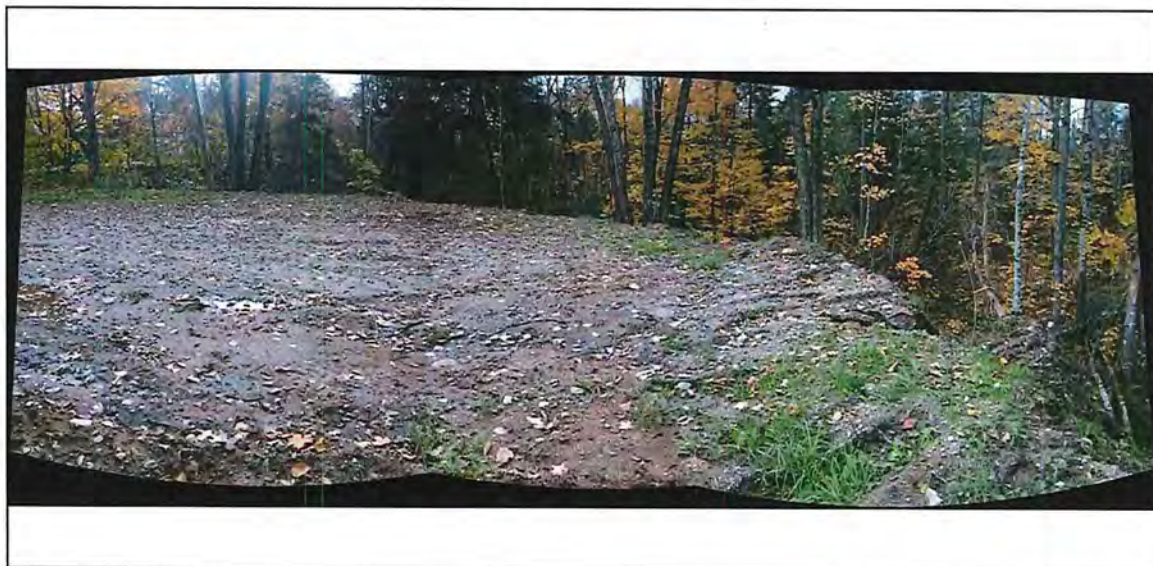
1466f076-12a1-4080-b6b0-6e79fecde082 Panorama.jpg

Dessus du remblai, traces de machinerie, végétation qui repousse près des talus, vue direction nord-ouest

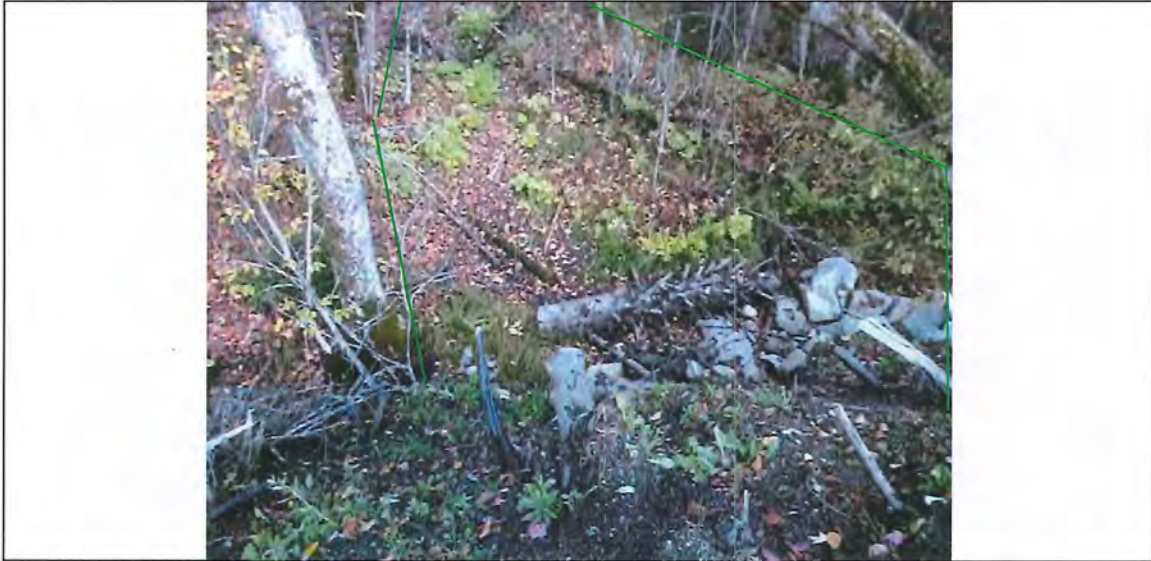
224dd4c7-adc7-4d53-a1f7-6f5c36e091b6 (2)Lit écoulement nord remblai.jpg
Marécage partie est (intérieur lignes vertes), remblai de terre, débris végétaux et pierres, vue direction nord-est

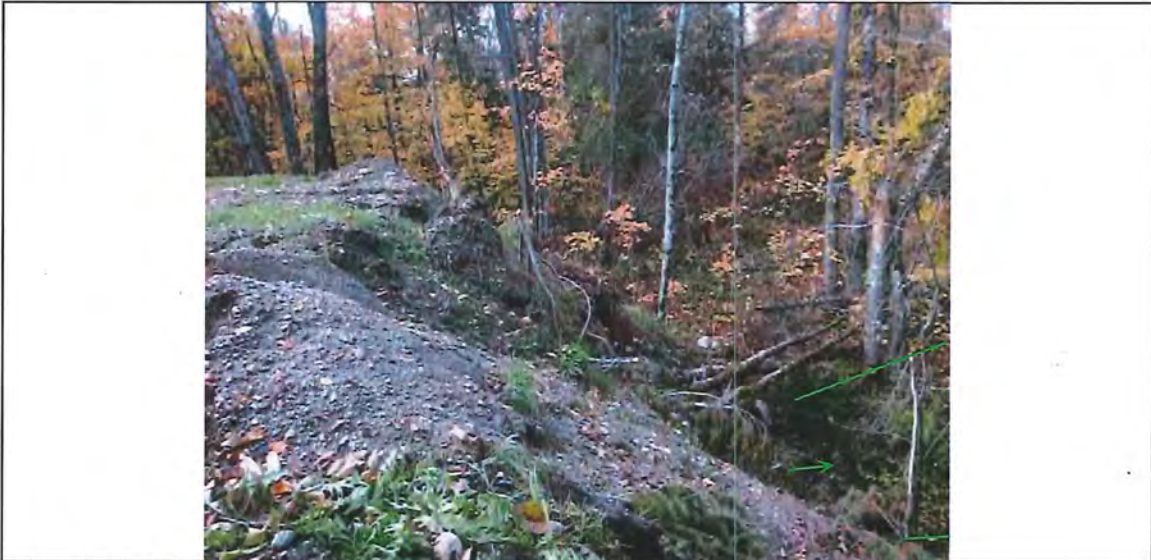
37664f56-557f-4ddb-af2c-9d6a2bcd4542 (2)débris végétaux .jpg
Crevasses d'érosion du remblai, débris végétaux, partie nord du marécage, vue direction nord-ouest (vert)

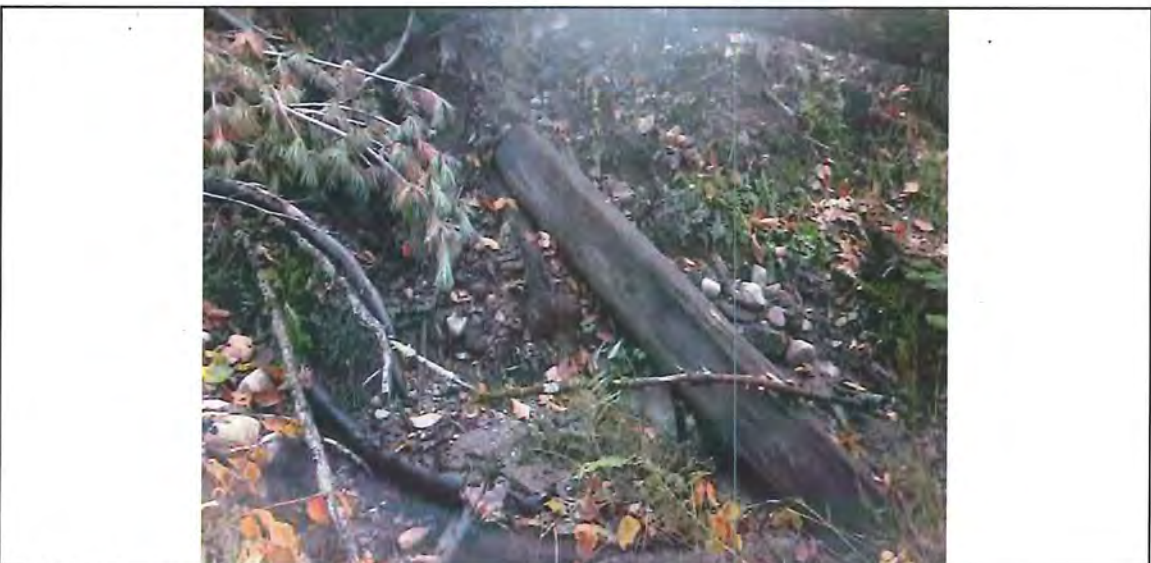
a04db636-d969-4bca-81e2-6678e7187657 (2)tail .jpg
Tail de chemin de fer goudronné dans le talus du remblai, marécage partie nord, vue direction sud

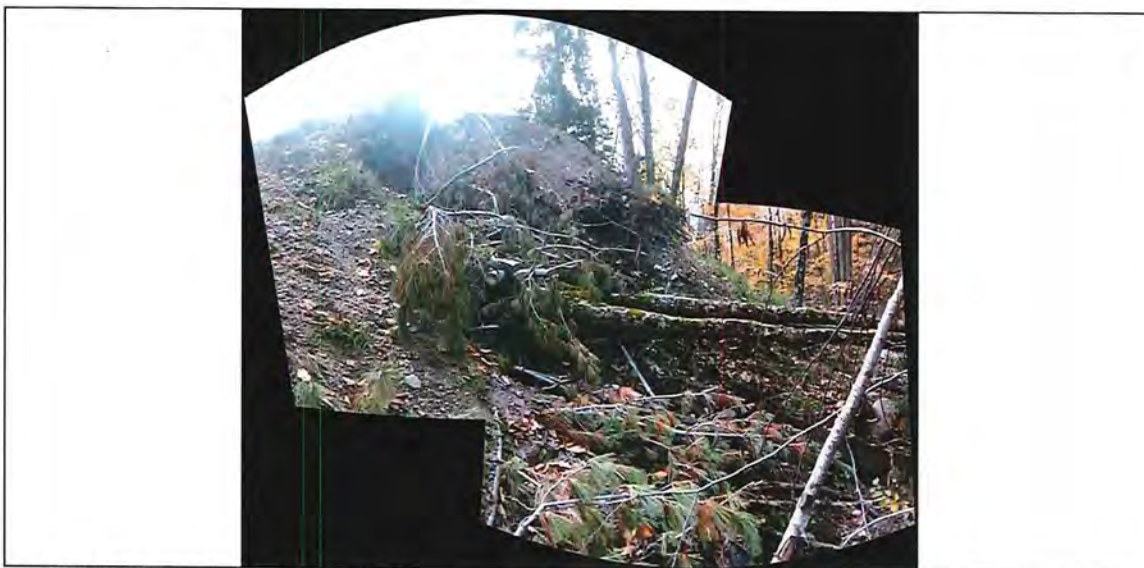
afb93386-0c73-46b6-b11e-53a48fda9fbc Panorama.jpg
Débris végétaux dans le talus du remblai à la limite nord, vue direction sud-ouest

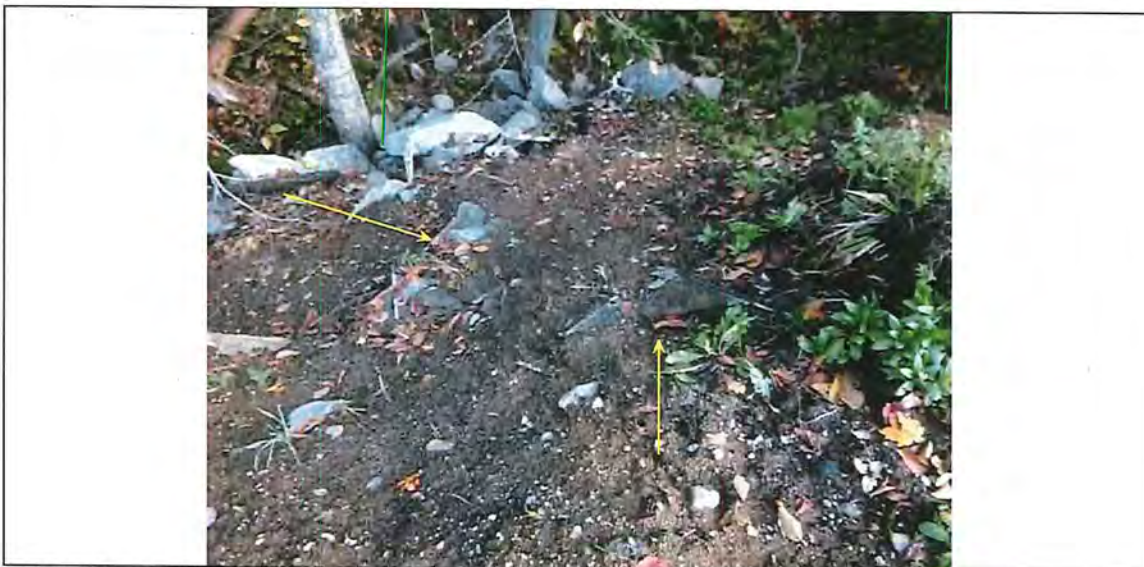
ec637515-e618-4318-8308-0a8dad7eaa5 vitre(2).jpg
Verre cassé (flèches jaunes) et pierres au travers du remblai, marécage partie est (vert), vue direction nord-est

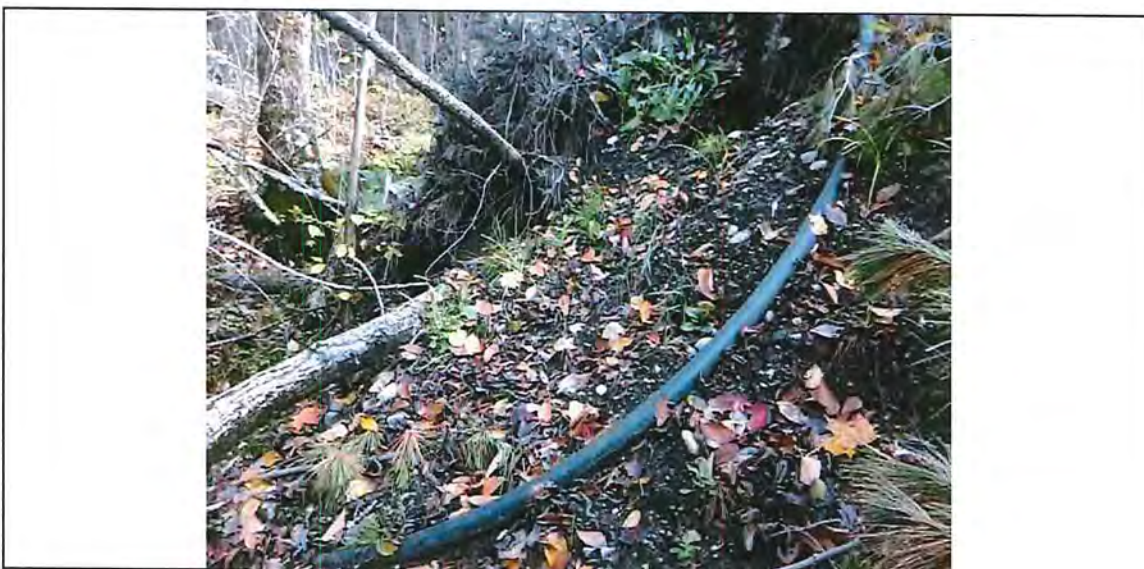
ef556478-2f89-4bbf-b8c3-97811aa3c796 (2)tuyau .jpg
Débris végétaux, tuyau de plastique dans le remblai limite nord, vue direction est
