Objet : Demande d'accès à l'information concernant le lot 3 693 753 du cadastre du Québec
à Sainte-Thérèse.
V/réf. : 11203030-E1

- Rapport d'inspection du 2 mars 2010, 6 pages

Motif de l'inspection

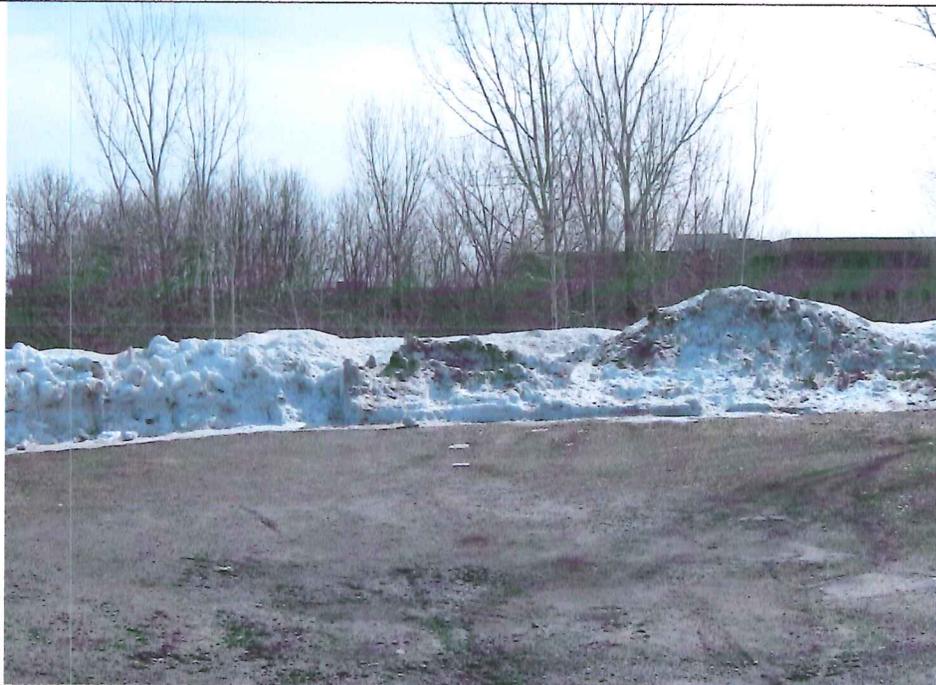
Photo no 1

Derrière le commerce situé au 211 boulevard Ducharme à Sainte-Thérèse, il y a un terrain clôturé où je constate des piézomètres. Dans la clôture, il y a une ouverture d'environ 2 mètres de large sans porte. Je constate un amas de neige sur ce terrain (**voir photo 1**). Une partie de l'amas de neige a été soufflé puisque les arbres situés à côté de l'amas de neige sont partiellement enterrés (**voir photo 2**).

Dans la clôture, il y a une ouverture d'environ 2 mètres de large sans porte. Je constate un amas de neige sur ce terrain.

- Attendre un réponse du CHQ qui est prévu pour le 31 mars 2010-03-31
- Fermer le dossier indépendamment de la réponse du CHQ puisque plusieurs éléments, dont le nom de l'entreprise qui est à l'origine du dépôt, le lieu d'origine de la neige et des photos de l'évènement, sont manquants alors qu'ils sont nécessaires pour espérer un recours pénal.

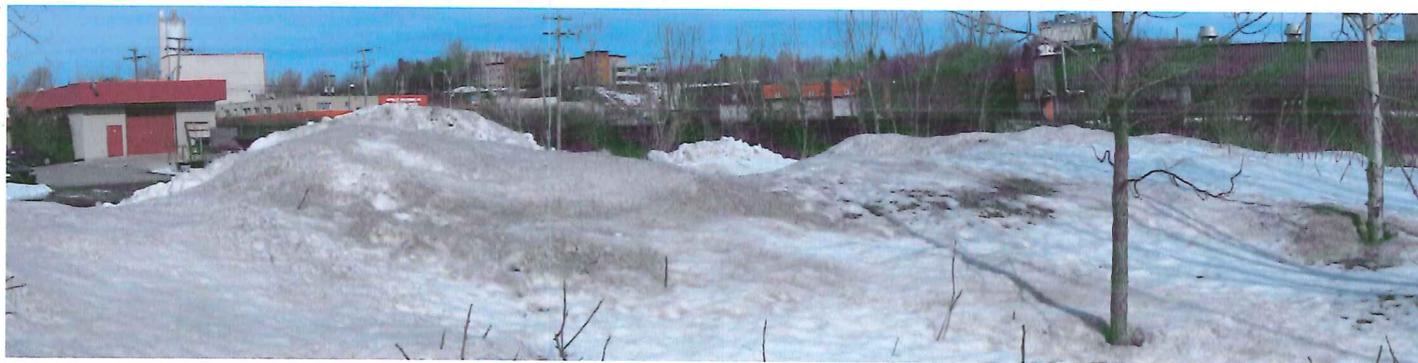
Photo no 2

Une partie de l'amas de neige a été soufflé puisque les arbres situés à côté de l'amas de neige sont partiellement enterrés
