RAPPORT D'INSPECTION ABRÉGÉ

Objet : Dépôt de neiges usées - Chemin Grande Côte et Autoroute 13
Boisbriand

RAPPORT D'INSPECTION

Lieu de compostage de matières résiduelles
fermentescibles de la Ville de Boisbriand
Terrain du dépôt de neige usée
Chemin Grande-Côté à l'Est de l'autoroute 13
Lots P-126-1, cadastre de la Paroisse de
Sainte-Thérèse-de-Blainville

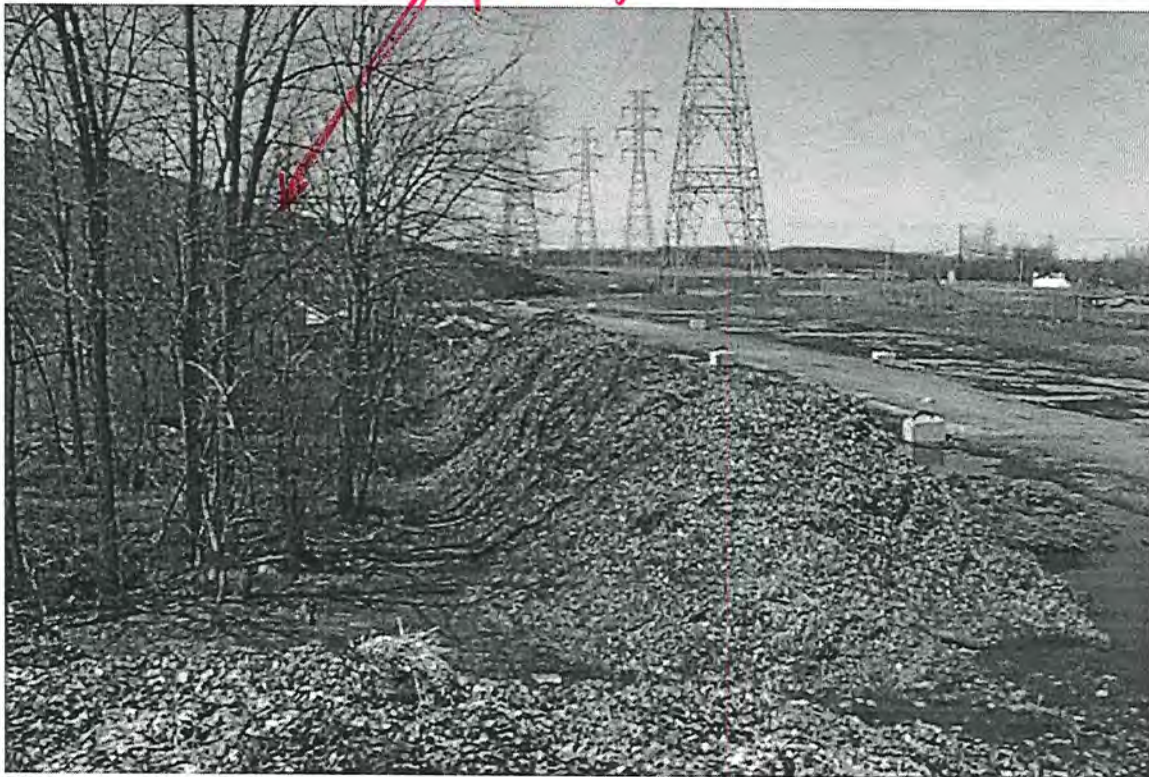
Photo no. 1

Tas de copeaux de bois avec le chemin d'accès au lieu de compostage. À l'arrière plan on remarque le dépôt de neige usée de Boisbriand.

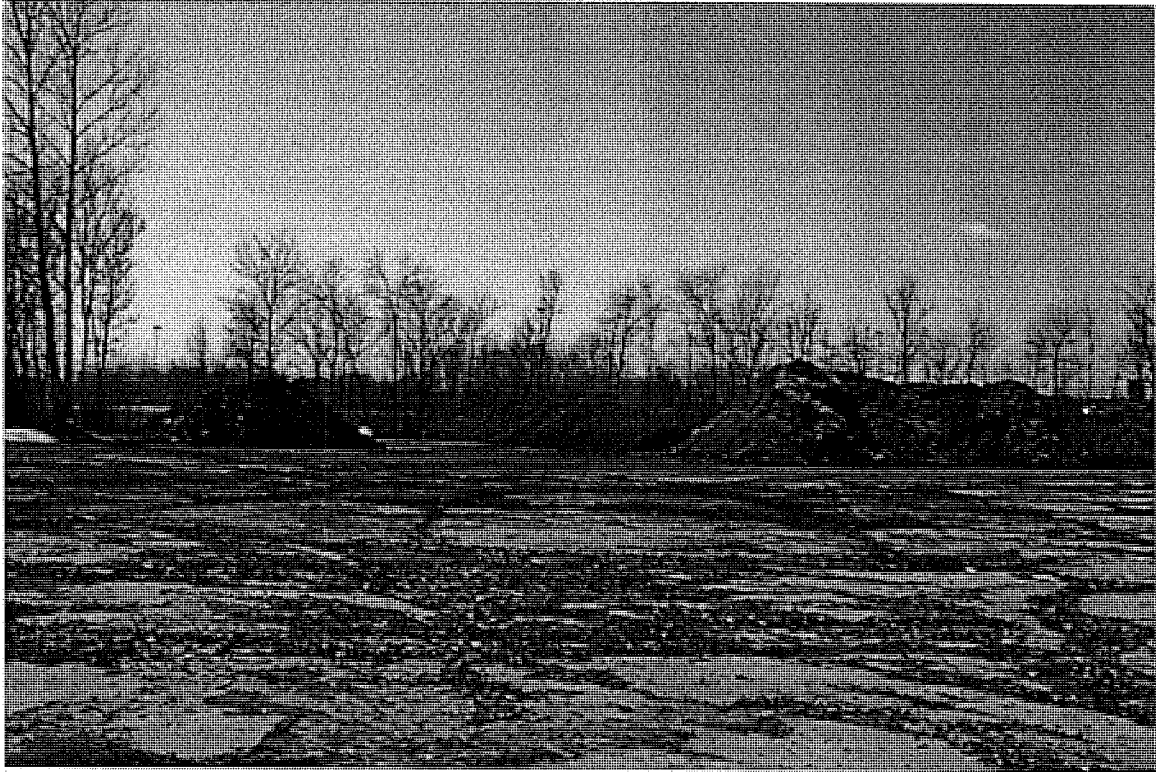
Photo no.3

À gauche il y a l'andain de compost plus mature, au centre un andain de compost avec copeaux de bois et à droite le tas de terre végétale et gazon.

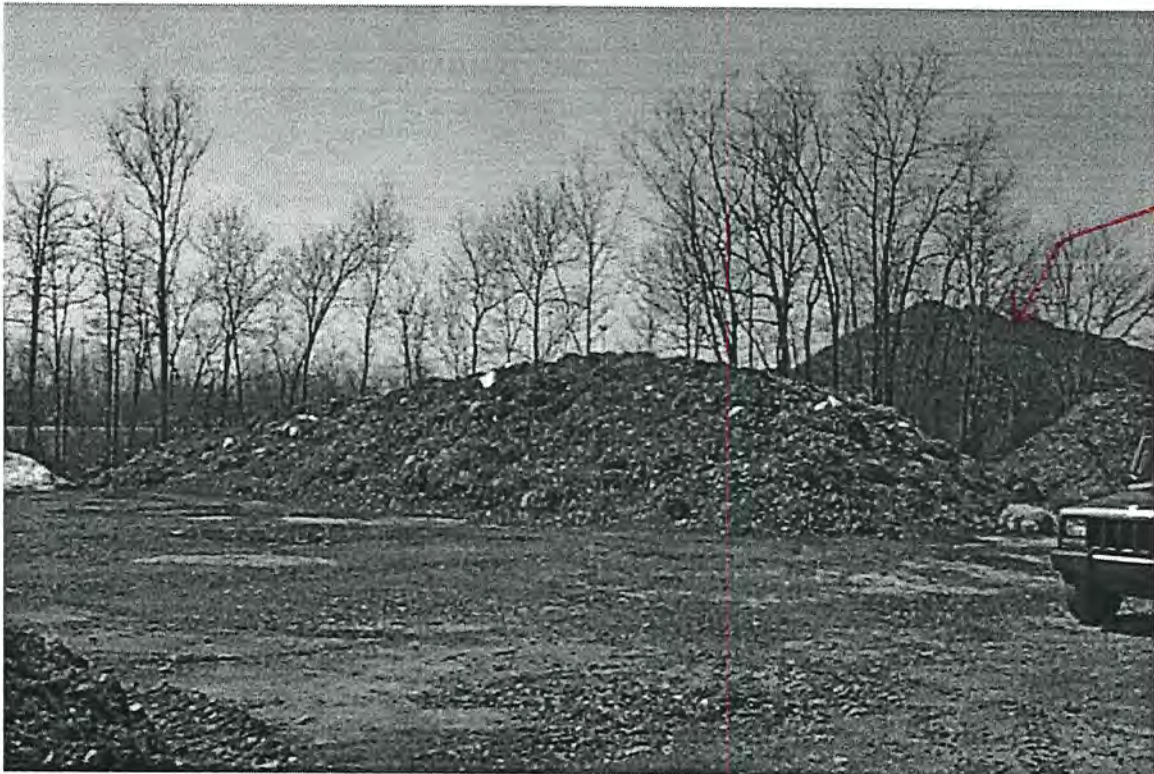
Photo no. 5

Andin de feuilles mortes. À l'arrière plan derrière les arbres c'est le dépôt de neige usée.

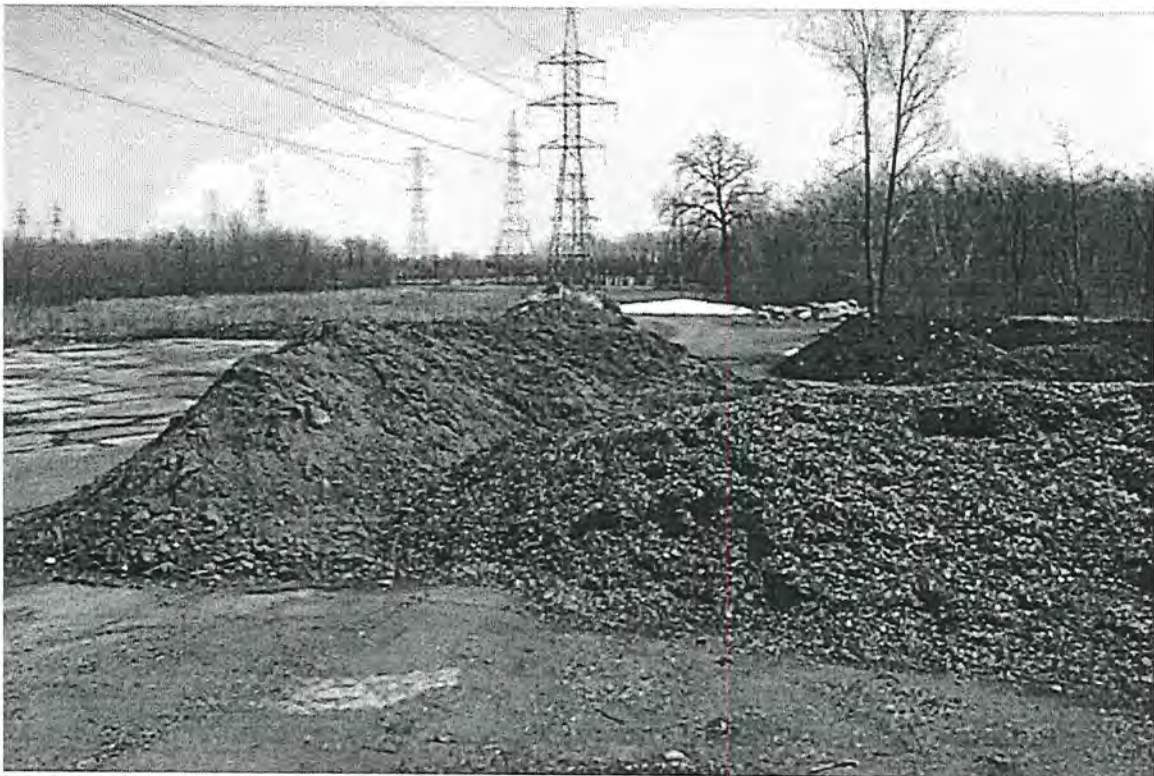
Photo no. 6

À gauche : tas de terre végétale et gazon; À droite : andin de compost avec copeaux de bois.

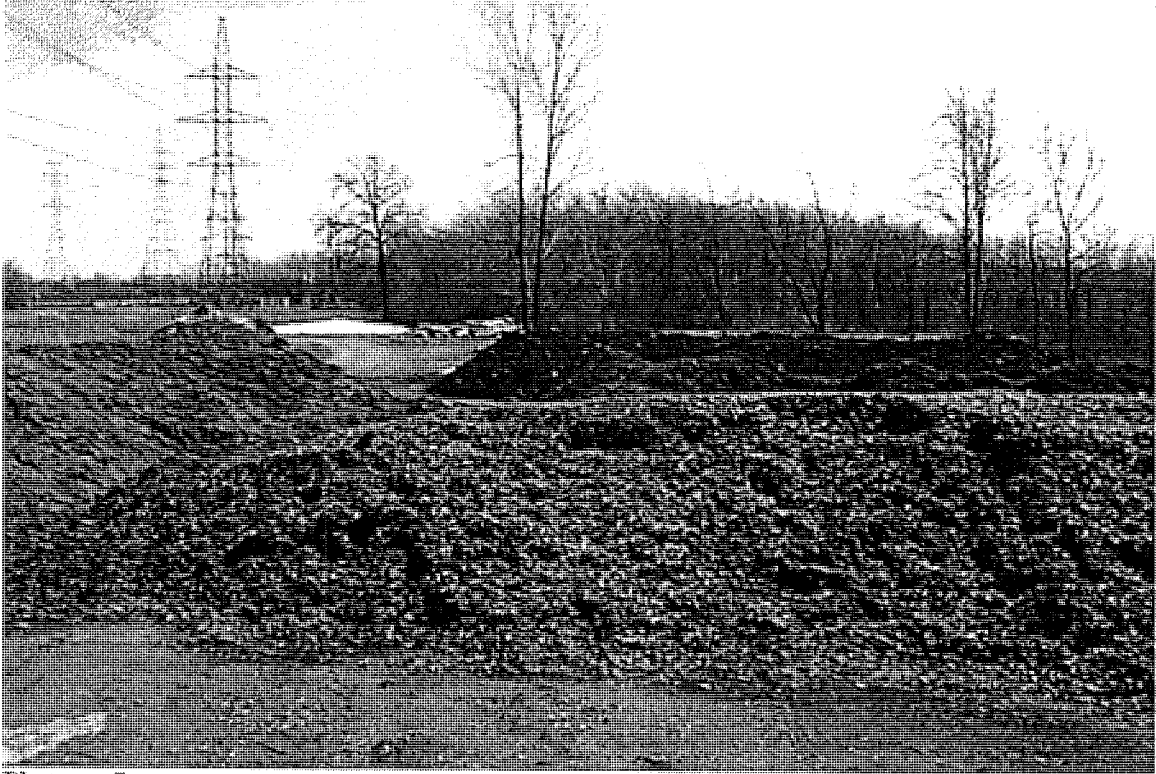
Photo no 7

Andin de compost avec copeaux de bois.

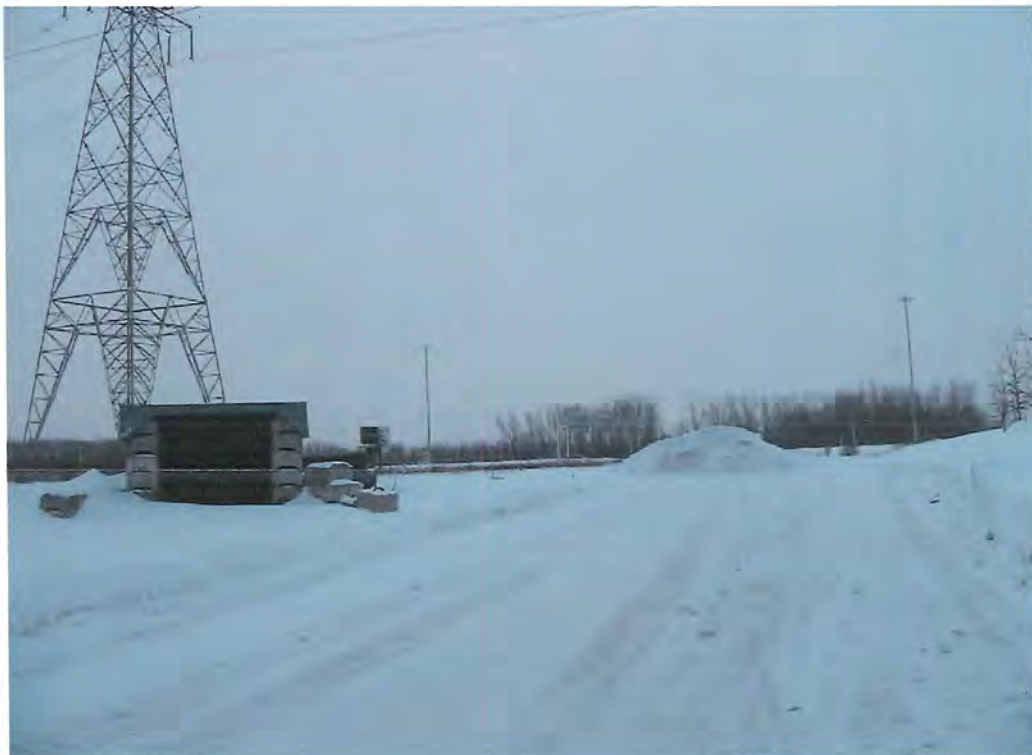
Photo no 1

Je constate un petit amas de neige et le directeur m'informe qu'il s'agit de la neige du stationnement du garage municipal qui a été poussé jusque là.
