Objet : Demande d'accès aux documents concernant le site de RDD à la Régie
intermunicipale de la Lièvre à Mont-Laurier
V/réf. :

RAPPORT D'INSPECTION

Centre de contrôle environnemental du Québec

7610-15-01-03345-03 / Régie intermunicipale des déchets de la Lièvre

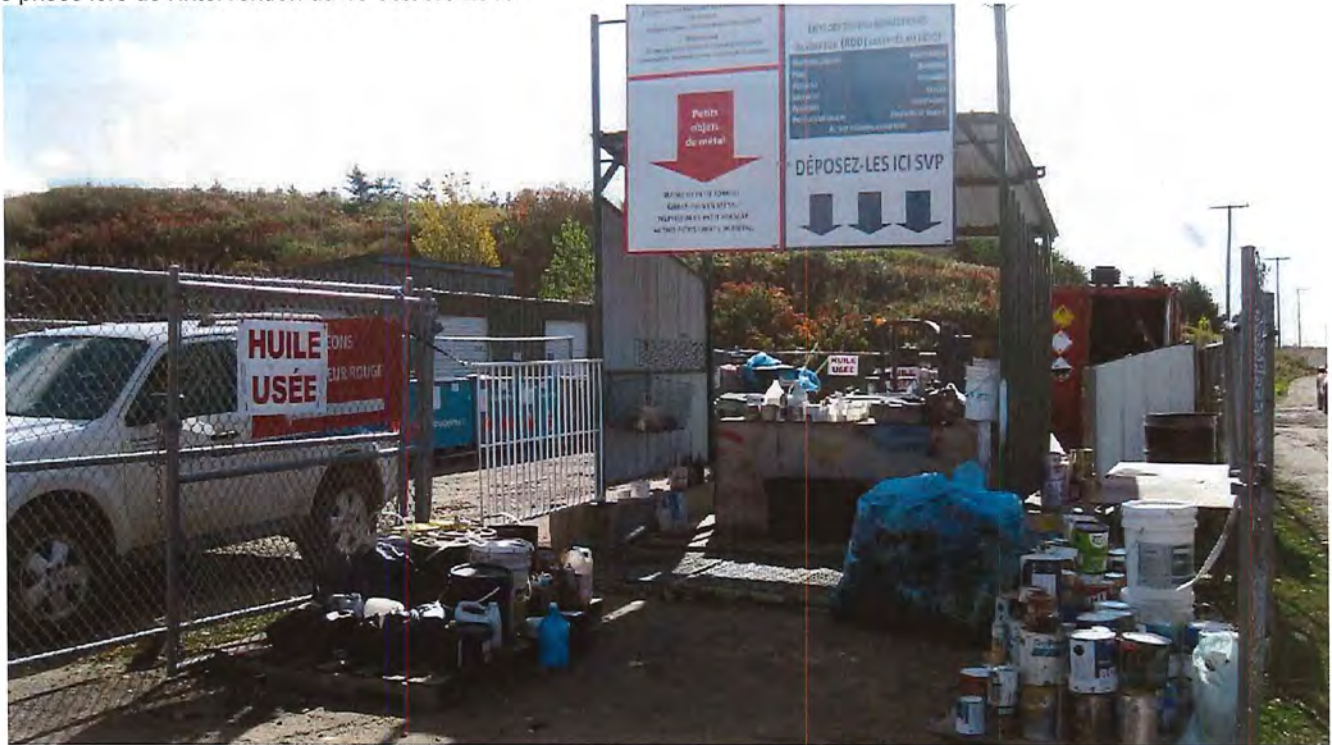
IMG_0001.JPG

Après le dépôt des MDR par les citoyens (photo 1), la responsable de la réception des MDR fait le tri et organise leur entreposage. Les MDR entreposés dans les bacs-citernes viennent d'être collectés par Véolia. Les bacs citernes, entreposés sur des palettes et sur une plateforme de béton fissurée (non-étanche) sont vides ou en remplissage (photos 6 à 10). Des traces d'écoulements au sol sont visibles (photos 8 et 10).

Photo 1. Dépôt des MDR par les citoyens.

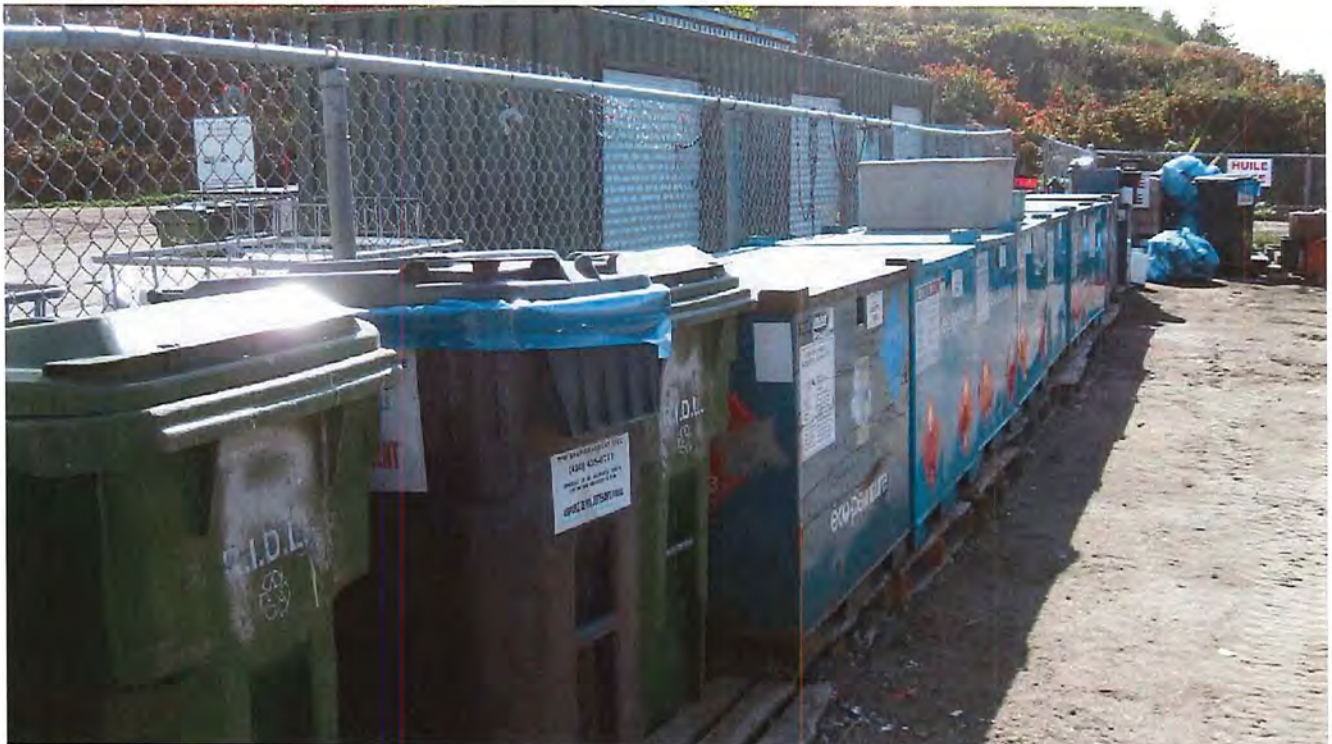
IMG_0002.JPG

17 conteneurs bleus pour le recyclage des peintures sont présents le long des clôtures à l'intérieur du site (photos 2 et 3). Certains contiennent des contenants de peinture (photo 4).

Photo 2. Conteneurs de tri et conteneurs pour les peintures usagées.

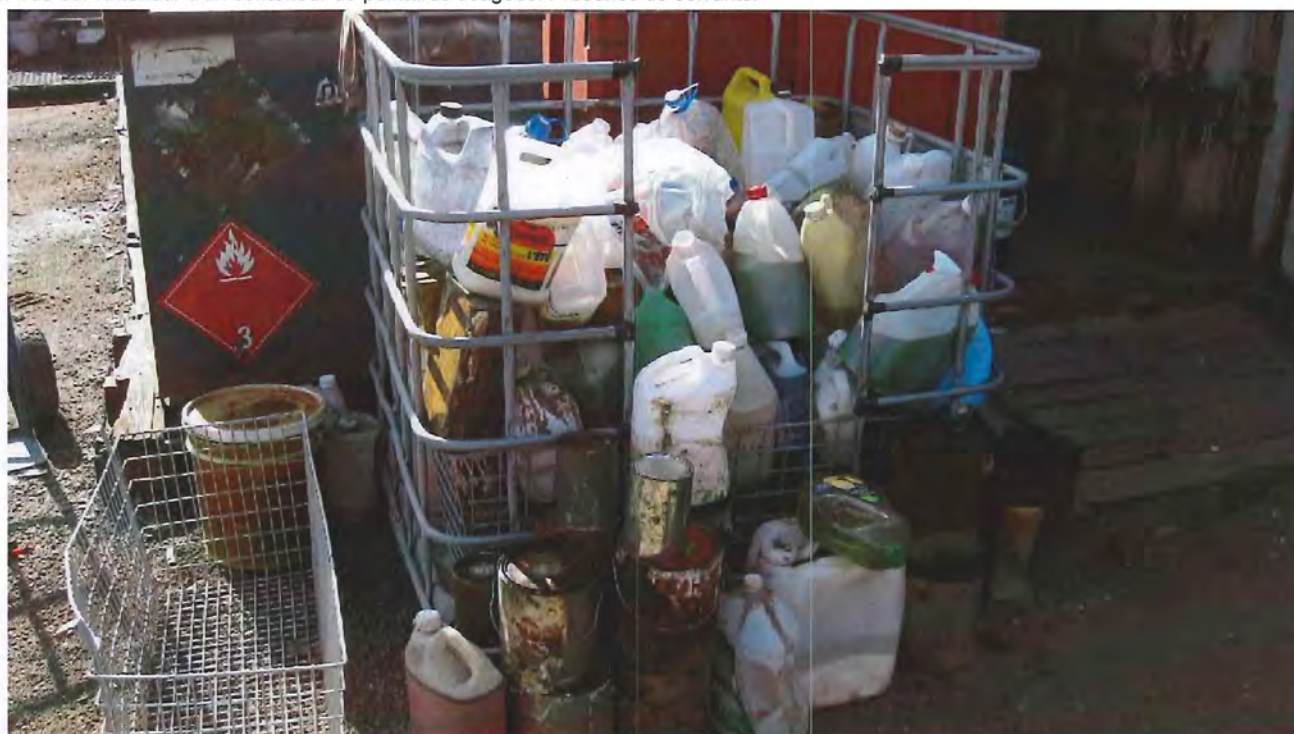
IMG_0013.JPG

La cage d'un bac-citerne disposé à côté du grand conteneur contient plusieurs contenants dont on ne peut identifier les matières qu'ils contiennent sans faire de prélèvement et d'analyse pour chacun des contenants (photo 5). Certains ont des indications, tel que : acide, lave-vitre, huile. Des traces d'écoulements au sol sont visibles.

Photo 5. Cage d'un bac-citerne et contenants de MDR partiellement identifiés.

- Ne pas avoir apposé une étiquette indiquant le nom des matières entreposées, sur un contenant, à savoir les contenants d'huiles usées de 18,9 litres remplis au maximum de leur capacité sans étiquette indiquant la date du début de l'entreposage.
Règlement sur les matières dangereuses, article 46 al.1 partie 2

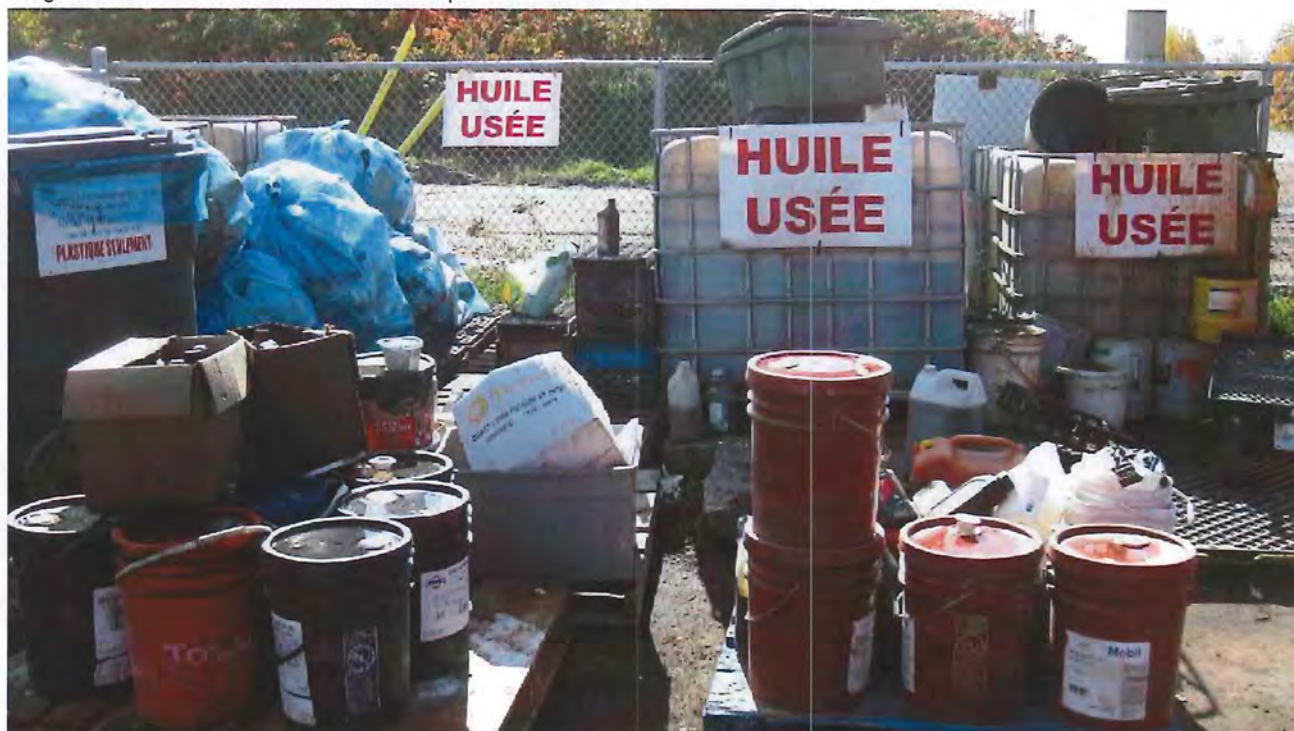
IMG_0007.JPG

Photo 6. Entreposage d'huiles usées.

- Avoir entreposé à l'extérieur d'un bâtiment des contenants de matières dangereuses résiduelles sans avoir respecté les conditions prescrites par l'article 44, à savoir ne pas les avoir entreposés dans un conteneur ou sous un abri.
Règlement sur les matières dangereuses, article 44

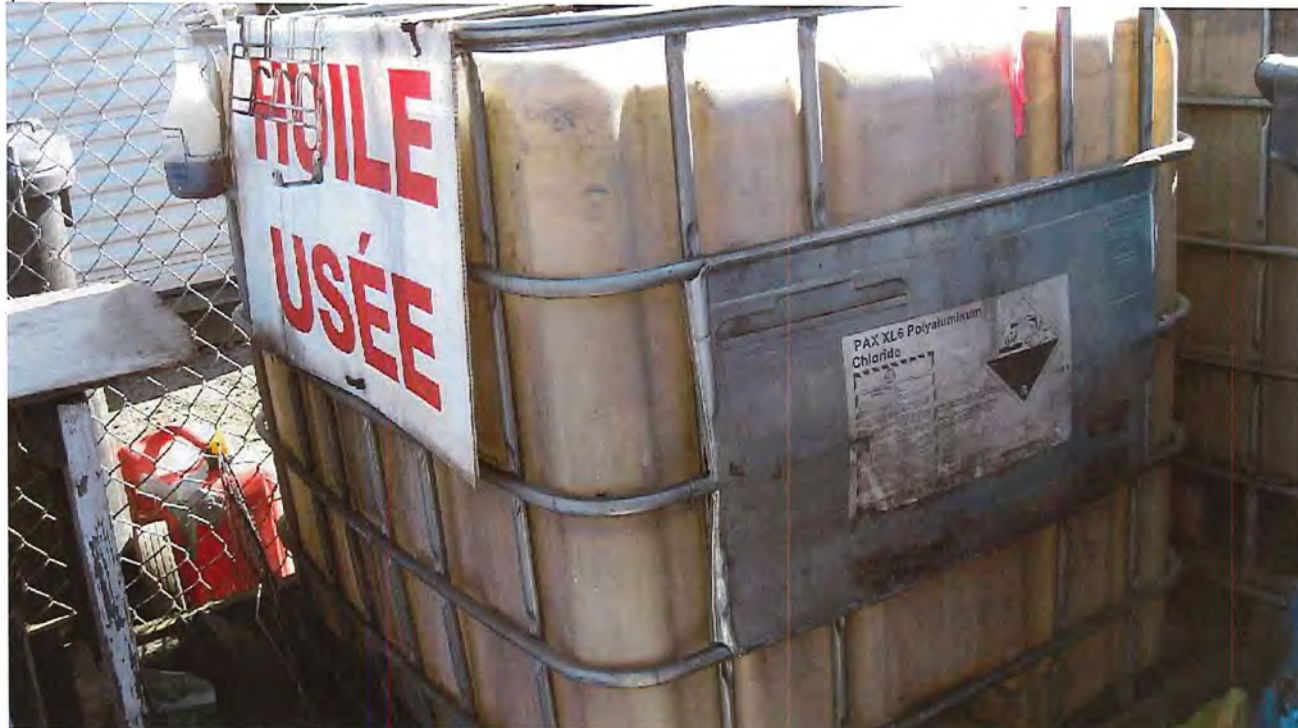
IMG_0010.JPG

Photo 7. Bac-citerne ayant contenu du chlorure de polyaluminium destiné à recevoir des huiles usées.

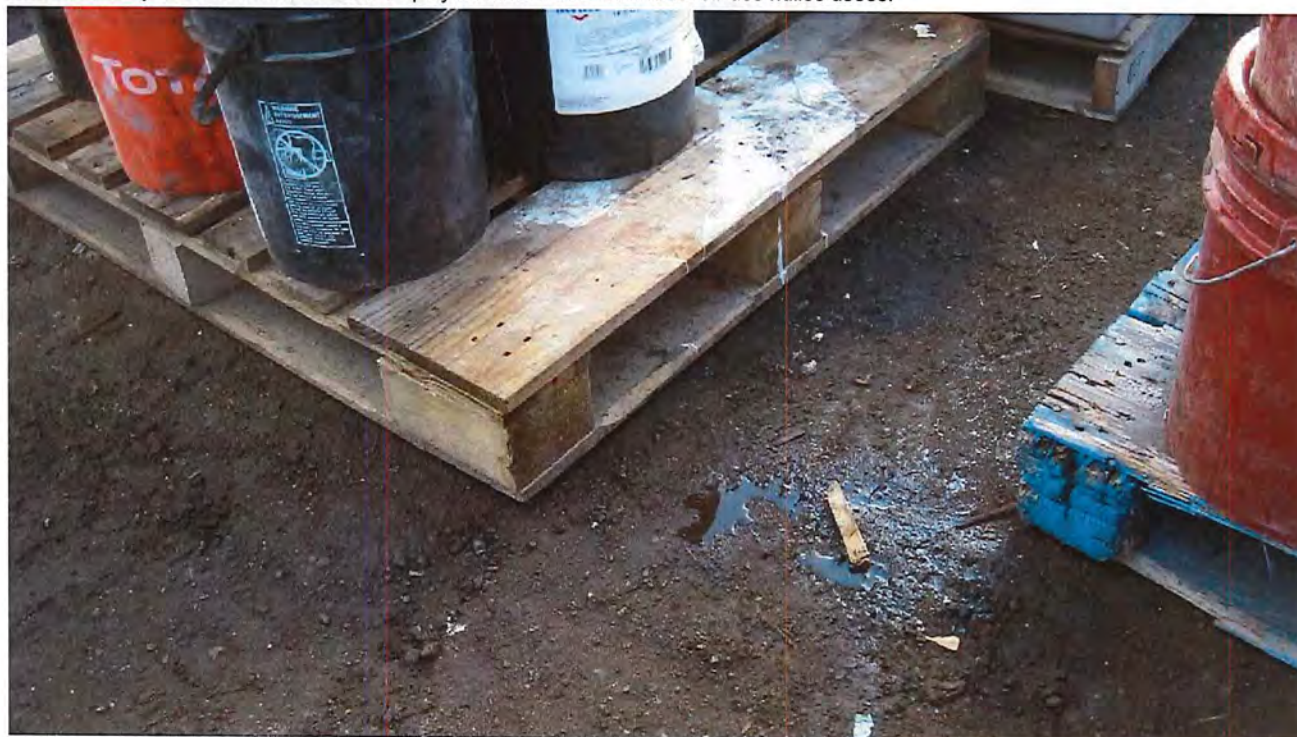
IMG_0017.JPG

Photo 8. Entreposage de MDR sur des palettes déposées au sol avec écoulement récent visible.

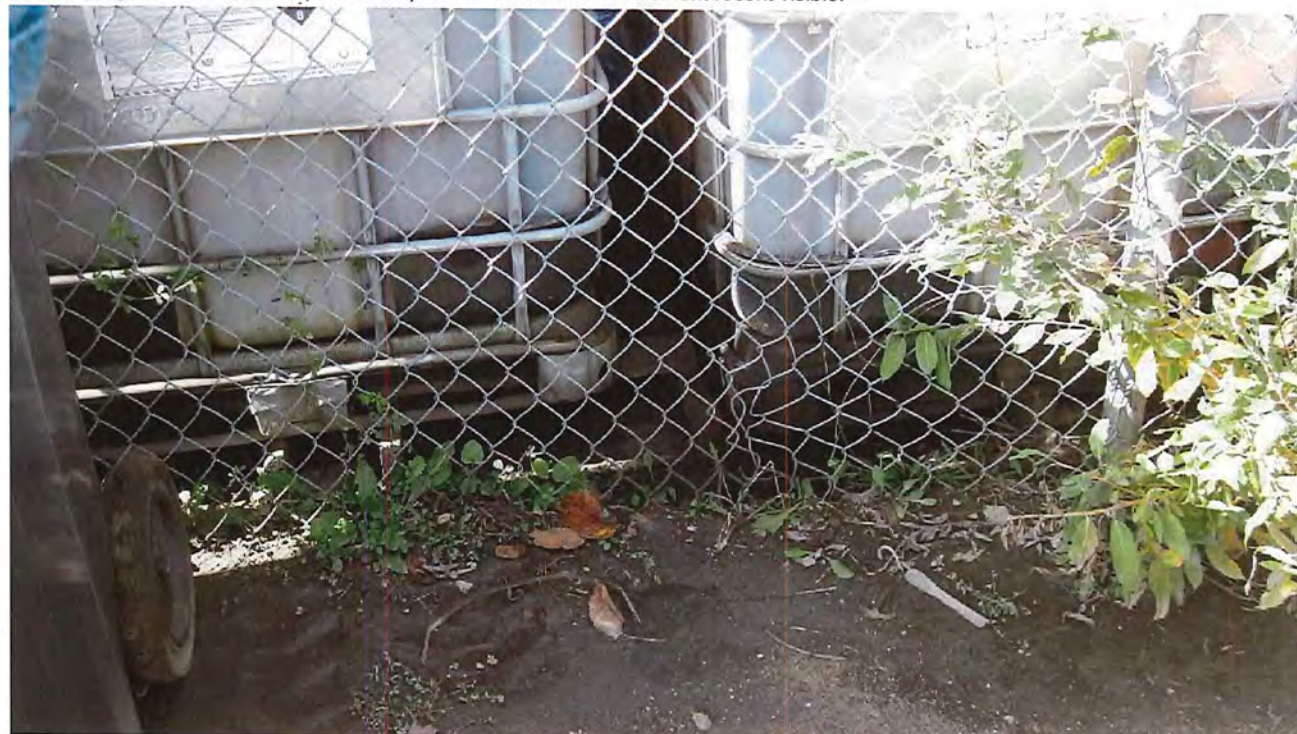
IMG_0020.JPG

Photo 9. Entreposage de bacs-citernes destinés à recevoir des huiles usées sur des palettes déposées au sol.

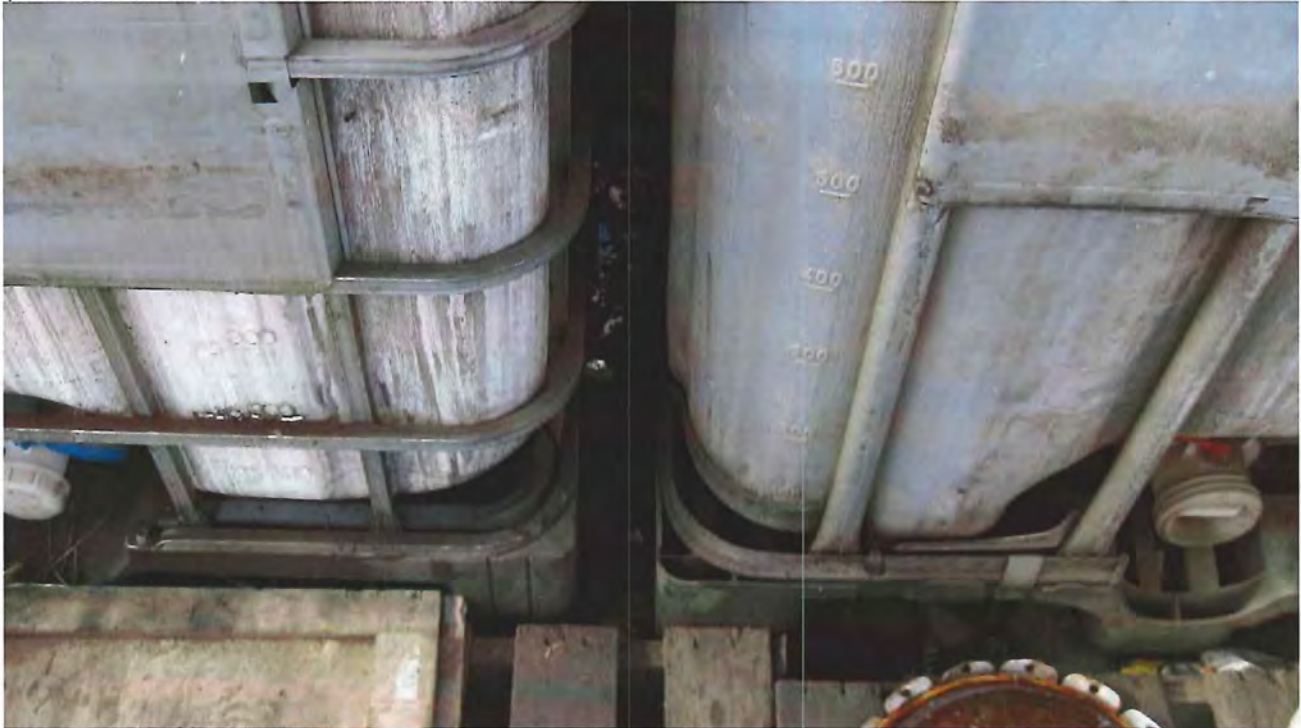
IMG_0022.JPG

Photo 10. Entreposage de bacs-citernes destinés à recevoir des huiles usées sur des palettes déposées au sol.

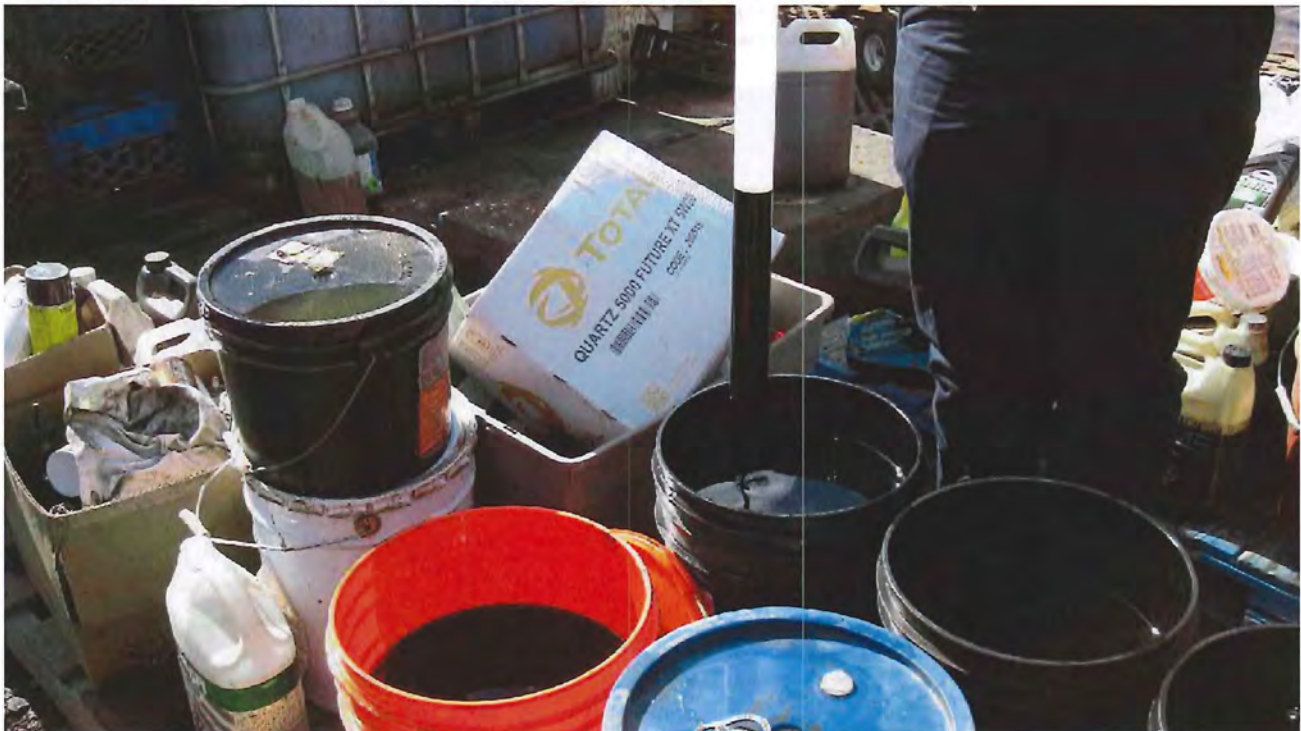
IMG_0025.JPG

Photo 11. Prélèvement avec un tube à clapet (bailer) à usage unique.

Composition : 740 g/kg d'hydrocarbures pétroliers

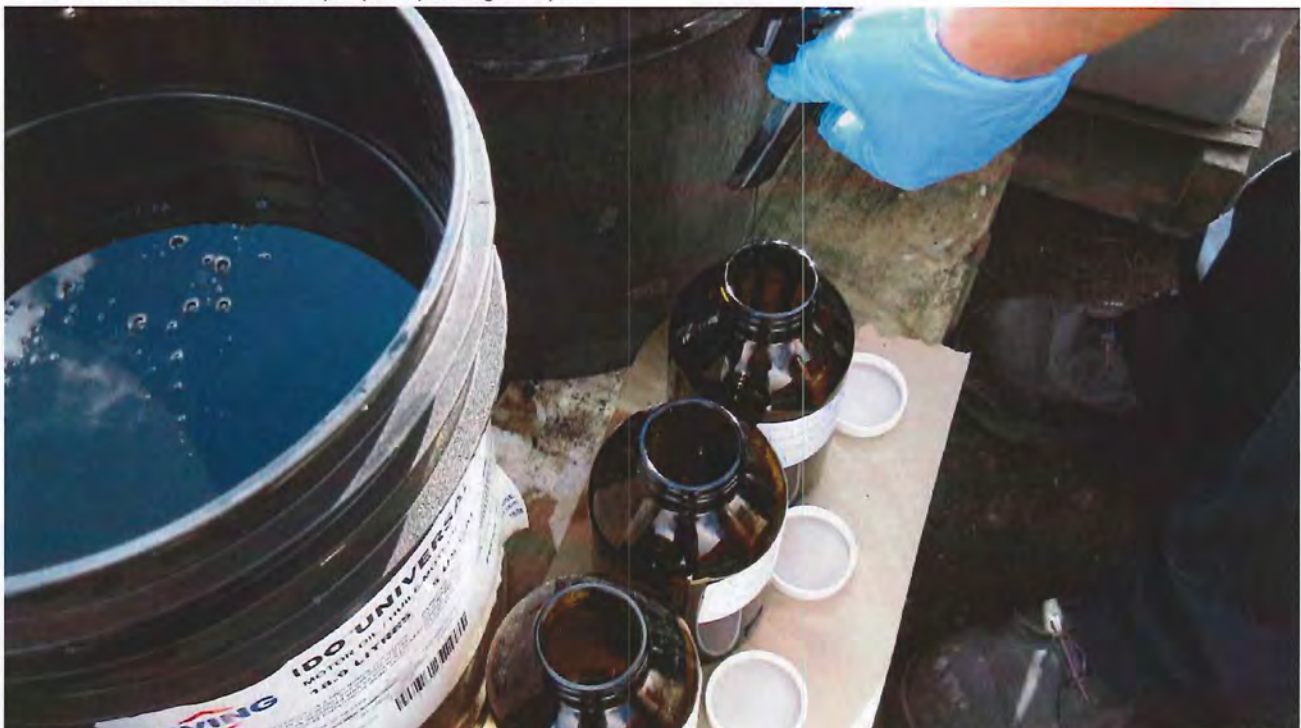
IMG_0026.JPG

Photo 12. Disposition du prélèvement avec un tube à clapet (bailer) à usage unique dans les contenants de verre destinés à l'analyse.

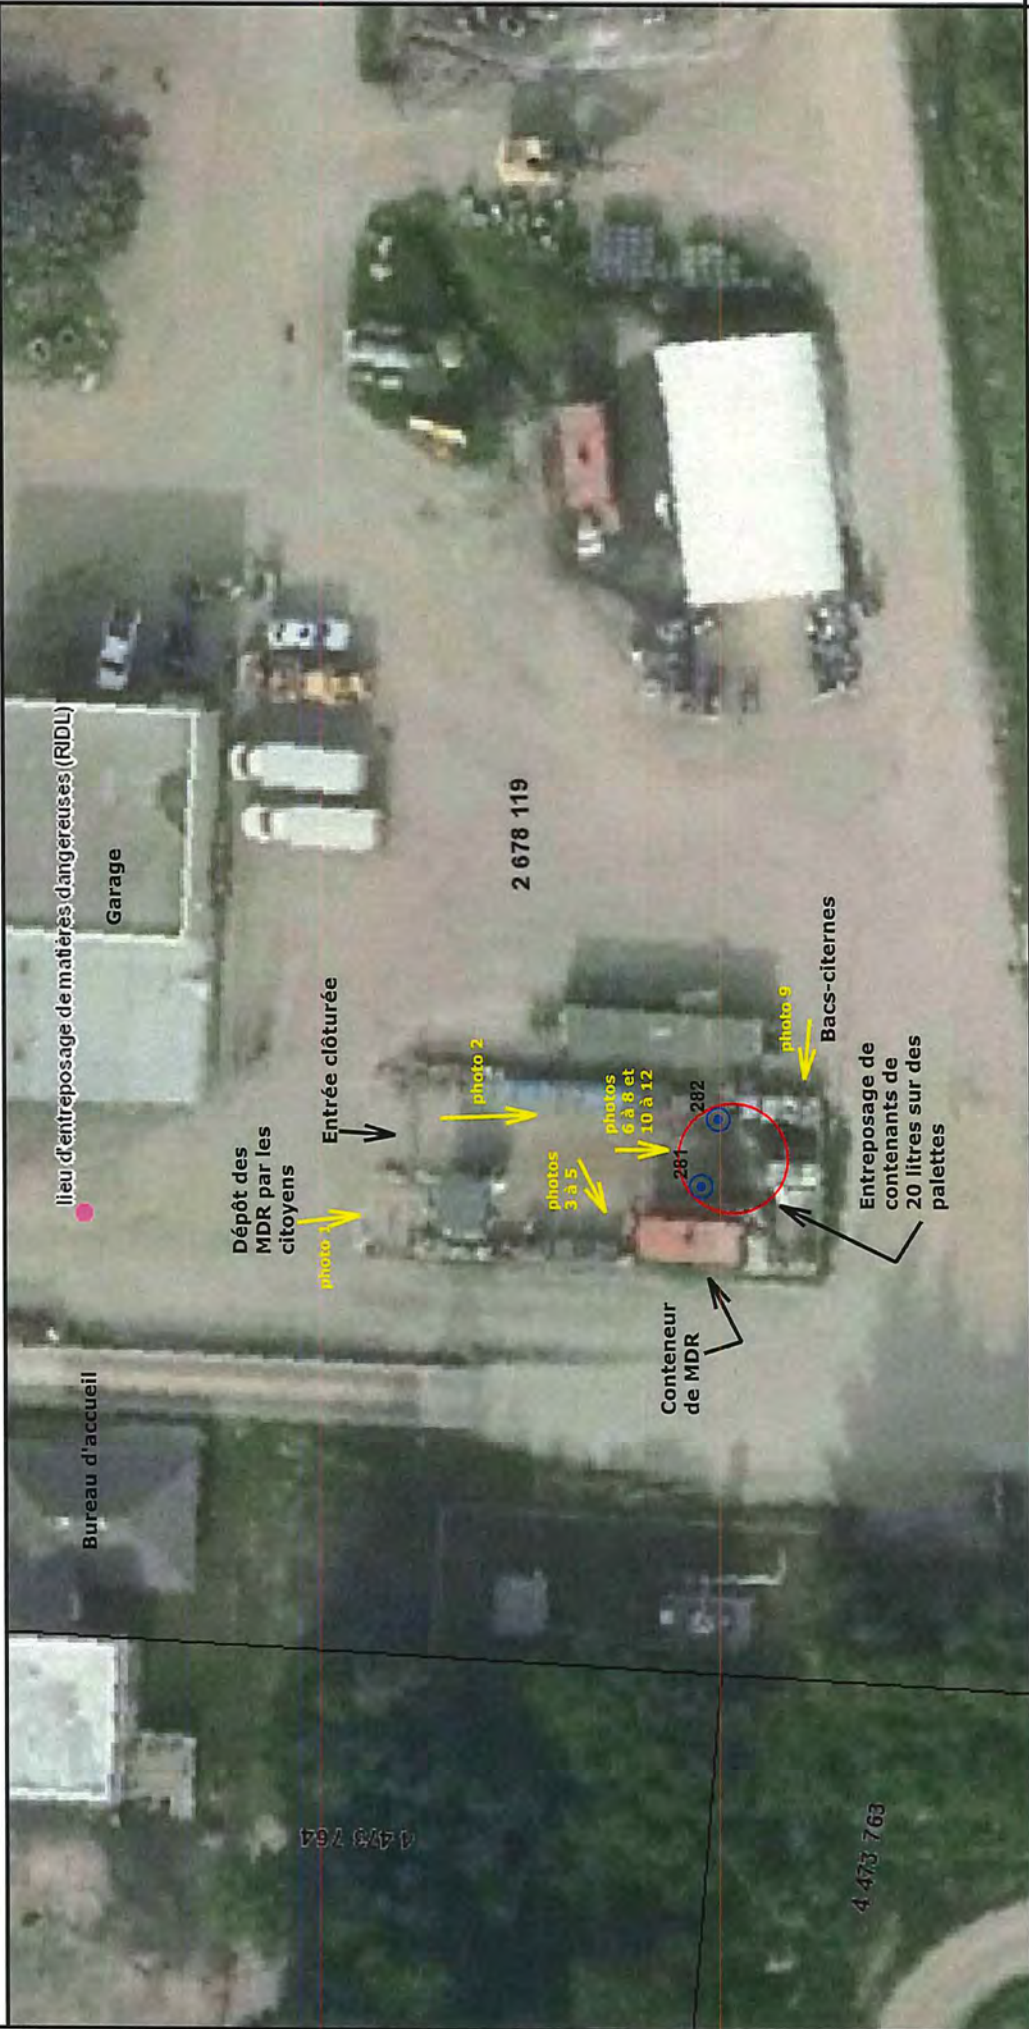
7610-15-01-03345-03 / R.I.D.L. Croquis du lieu lors de l'intervention du 15 octobre 2019

13 Description de l'intervention
<p>Visite du site d'entreposage des MDR (voir croquis en annexe 1) en compagnie du contremaître et de la responsable de la réception des matières dangereuses résiduelles. Le site est clôturé, mais des contenants (bacs de recyclage) se trouvent à l'extérieur de la zone clôturée. Le sol est sablonneux, mais le contremaître nous indique qu'une surface en asphalte est présente en-dessous. Aucun toit ne surplombe le site. Selon le contremaître, qui est au courant de la SAP, les travaux n'auraient pas eu lieu à cause d'une entente en cours avec le directeur général pour le règlement de la SAP.</p>

Sur des palettes, entre les points GPS 281 et 282, des contenants de 18,9 litres sont entreposés, certains sont vides, mais nous en identifions 8 qui sont remplis (donc 151,2 litres) d'un liquide noir visqueux et à forte odeur de produits pétroliers (photo 11). Nous procédons à l'échantillonnage composé de 4 d'entre eux (photo 12) et une copie légale des prélèvements est remise à l'exploitant (annexe 4). Les prélèvements se sont déroulés entre 12h35 et 13h09 au point GPS 282.
