Objet : Demande d'accès aux documents concernant le dossier 7430-15-01-03566

RAPPORT D'INSPECTION

1.1 Demande		<input type="checkbox"/> SO
N° de demande : 200685106	Type de demande : Plainte à caractère environnemental	
Objet de la demande : H-PI /Mirabel/ Lots 1 555 367 et 1 555 364 (Ferme Gérard Renaud inc.)

1.2 Intervention	
N° d'intervention : 301376511	Type d'intervention : Inspection
N° de gestion doc. : 7430-15-01-03566-03	N° de document : 401797034
But de l'intervention : Vérifier le bien-fondé de la plainte du 13 mars 2019 concernant des travaux de déboisement dans des milieux humides sans autorisation.

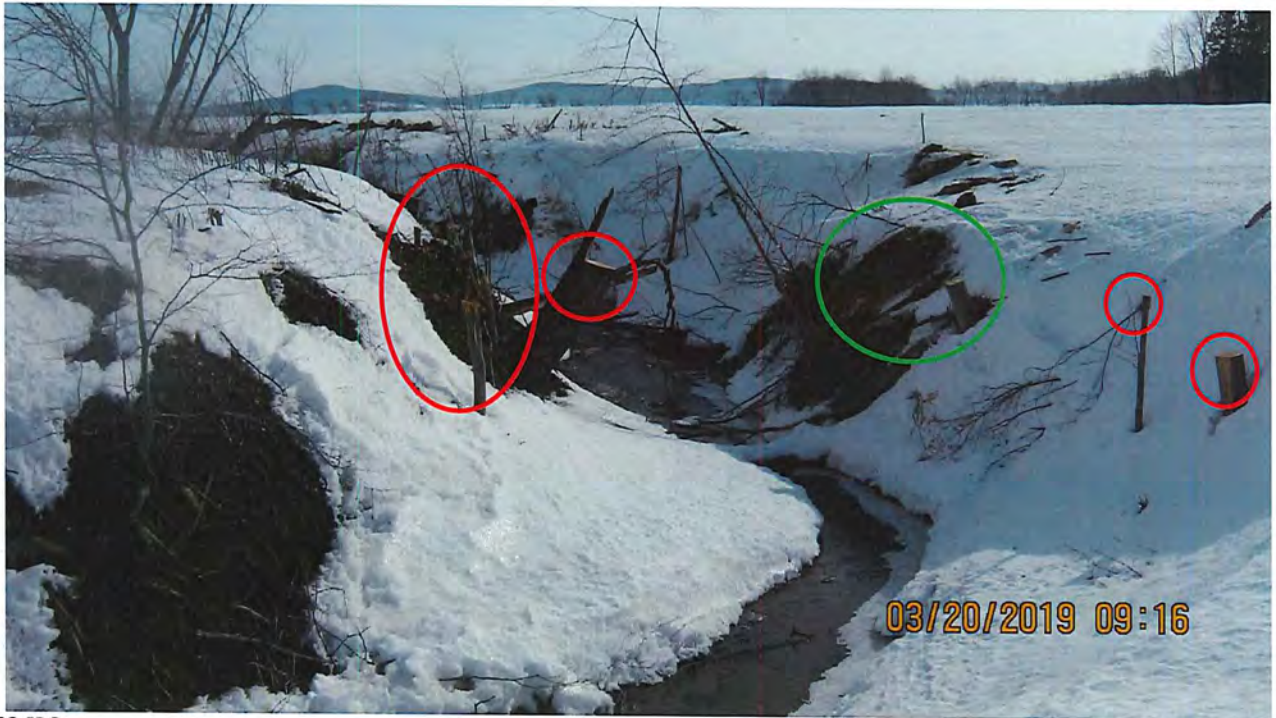
IMG_0292.JPG

Le 20 mars 2019, dans le secteur ciblé par la plainte, je constate la présence de 2 lits d'écoulement aux points GPS 473 et 474 (croquis 1, 2 et 3; photos 1 et 2). La fiche Identification et délimitation des milieux hydriques et riverains (ci-après fiche) définit la notion de cours d'eau comme étant « toute masse d'eau qui s'écoule dans un lit avec un débit régulier ou intermittent, y compris les lits créés ou modifiés par une intervention humaine [...], à l'exception des fossés de voie publique ou privée, des fossés mitoyens et des fossés de drainage ».

Le 20 mars 2019, au point GPS 473, je constate la présence de souches d'arbres coupés près du Ruisseau Meloche. Elles montrent une surface de coupe non grisée, signe que les coupes ont été réalisées récemment (photo 1). J'évalue la hauteur du talus à 4,4 mètres. Afin de déterminer si la coupe a été réalisée dans la rive ou le littoral du cours d'eau, je dois localiser la ligne des hautes eaux (LHE), mais il n'est pas possible de déterminer son emplacement à cette période de l'année, car la végétation et les signes d'érosion sont enfouis sous la neige. Cependant, considérant que la ligne des hautes eaux ne peut se situer en dessous de la ligne actuelle de l'eau, je déterminerai s'il y a eu de la coupe de la végétation dans la rive ou le littoral en me basant sur la ligne actuelle de l'eau. Des souches sont présentes à partir de 1 mètre de la ligne actuelle de l'eau, donc de la coupe de végétation a été réalisée dans la rive du Ruisseau Meloche.

Photo 1 : Vue du lit d'écoulement présent au point GPS 473 constituant le Ruisseau Meloche, ainsi que les souches présentes sur les rives (cercles rouges) et les sols perturbés sur la rive droite (cercle vert).

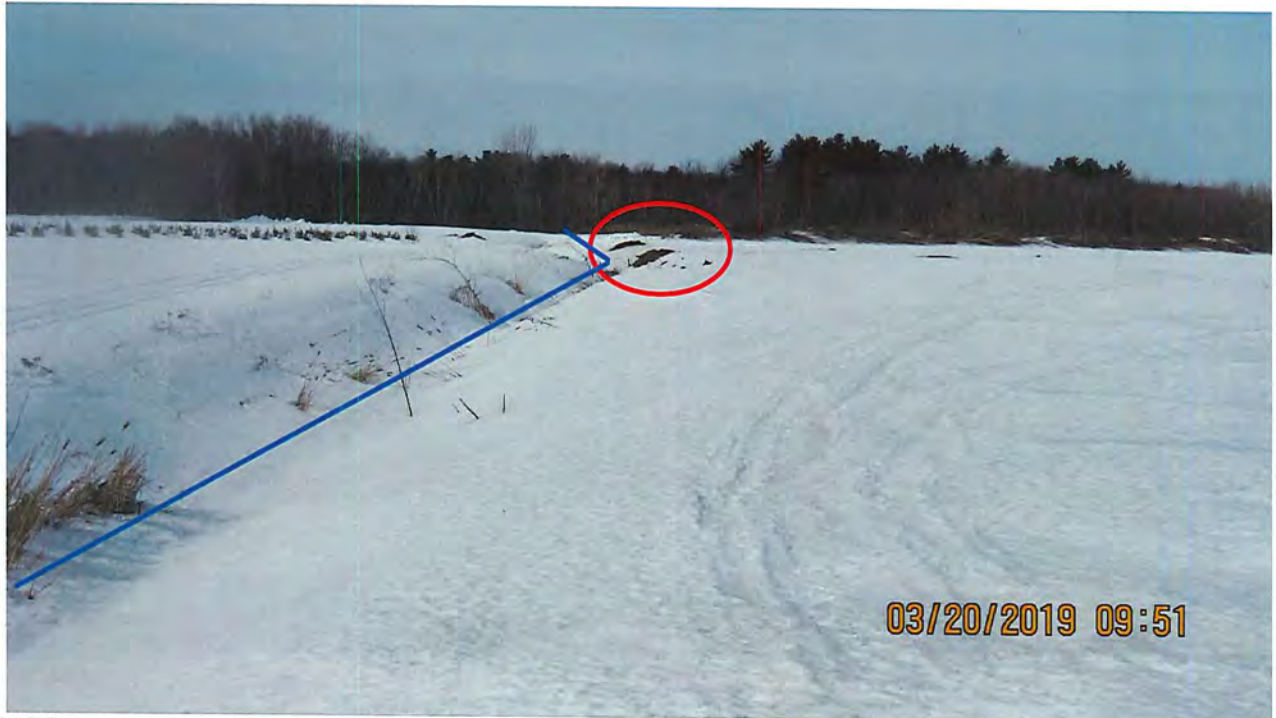
IMG_0294.JPG

Photo 2 : Vue du lit d'écoulement présent au point GPS 474 constituant le Ruisseau Rang du Milieu (ligne bleue), ainsi que des amas de sols remaniés sur la rive gauche (cercle rouge).

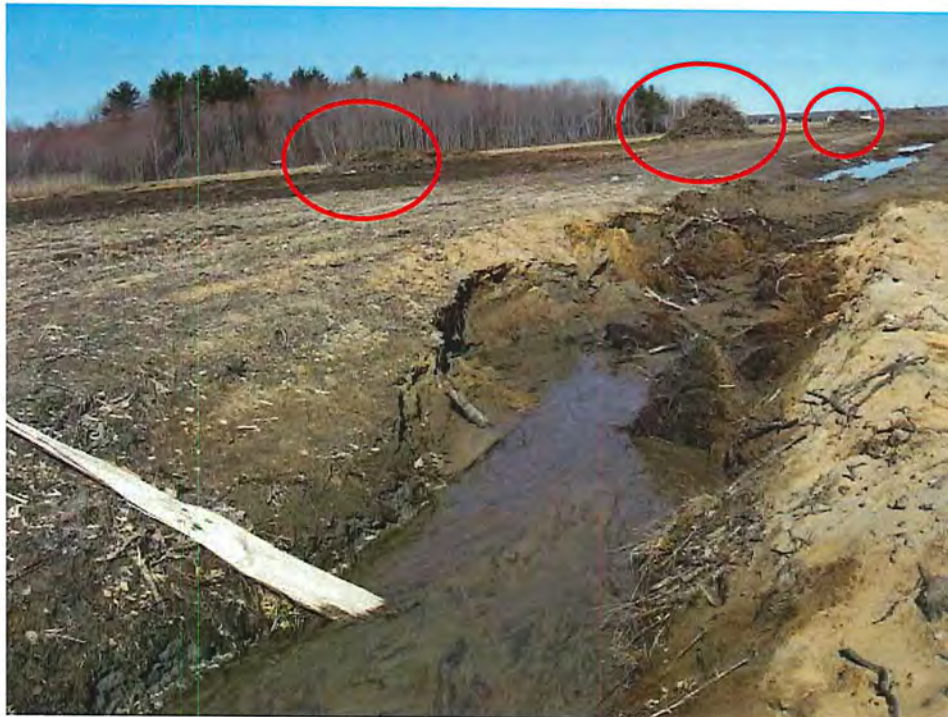
IMG_0012.JPG

Le 29 avril 2019, je constate la présence d'un lit d'écoulement entre les points GPS 476 et 484 (croquis 1 et 3; photo 3). Ce lit d'écoulement n'est pas cartographié dans la BDTQ (croquis 1 et 3), il n'est pas visible sur l'image satellite de Google earth du 23 juin 2017 (annexe 2) et il est visible sur l'image satellite de Google earth du 11 octobre 2017 (annexe 3). Dans ces conditions, je détermine que ce lit d'écoulement a été créé par une intervention humaine entre le 23 juin 2017 et le 11 octobre 2017 et qu'il ne s'agit pas d'un cours d'eau selon la fiche, mais plutôt d'un fossé de drainage ou mitoyen.

Le 20 mars 2019 et le 29 avril 2019, dans le secteur des points GPS 469 à 474, entre le Ruisseau du Rang du Milieu et le Ruisseau Meloche, il n'y a aucune végétation arborescente et arbustive, en comparaison avec l'orthophoto de 2014 (fond de carte des croquis 1 à 3) qui montre la présence d'une zone forestière. Je constate donc, qu'il y a eu du déboisement dont une portion est délimité par les points GPS 469 à 474 (croquis 1; photos 20 et 21). Le 20 mars 2019, des empilements de bois ou de résidus ligneux sont présents sur le site entre le point GPS 469 jusqu'à proximité du Ruisseau du Rang du Milieu et en partie sous la neige (photo 22). Le 29 avril 2019, des empilements de résidus ligneux sont présents sur le site entre le point GPS 469 jusqu'à proximité du Ruisseau du Rang du Milieu (photo 3).

Photo 3 : Vue du lit d'écoulement situé entre les points GPS 476 et 484 constituant un fossé et des amas de résidus ligneux (cercles rouges).

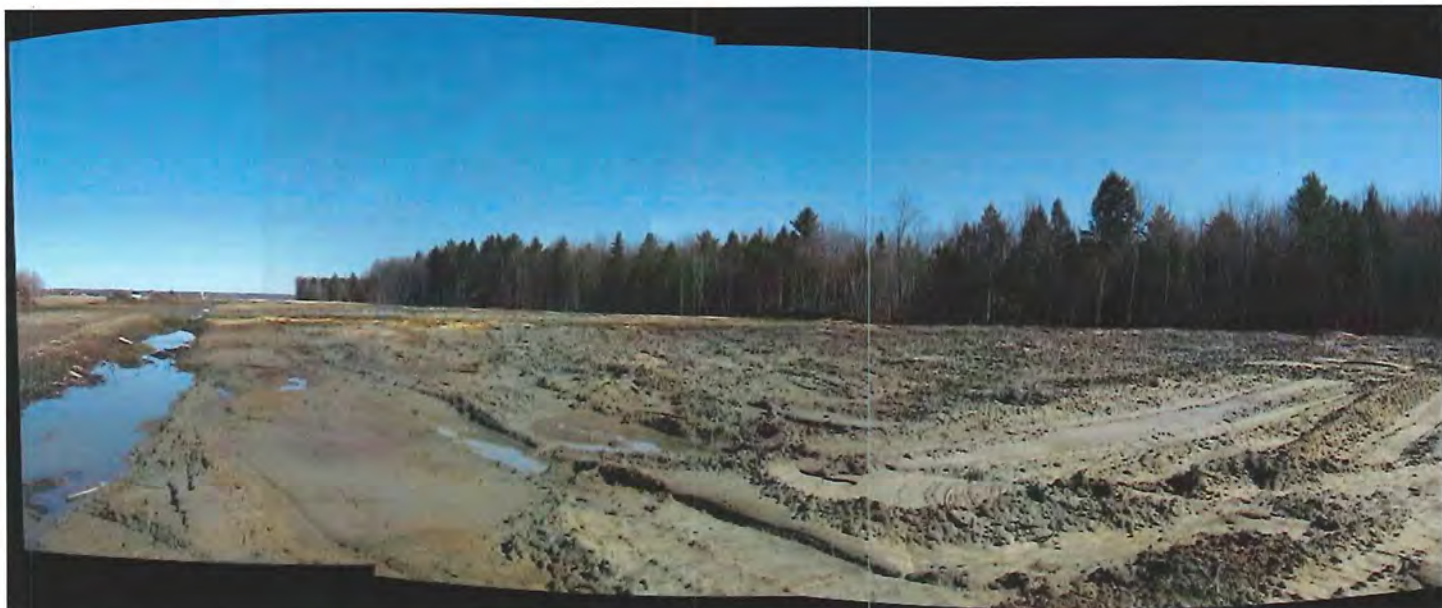
IMG_0013 à 0015 Panorama.jpg

Photo 4 : Vue du changement de sols à la zone 1 entre les points GPS 478 et 480.

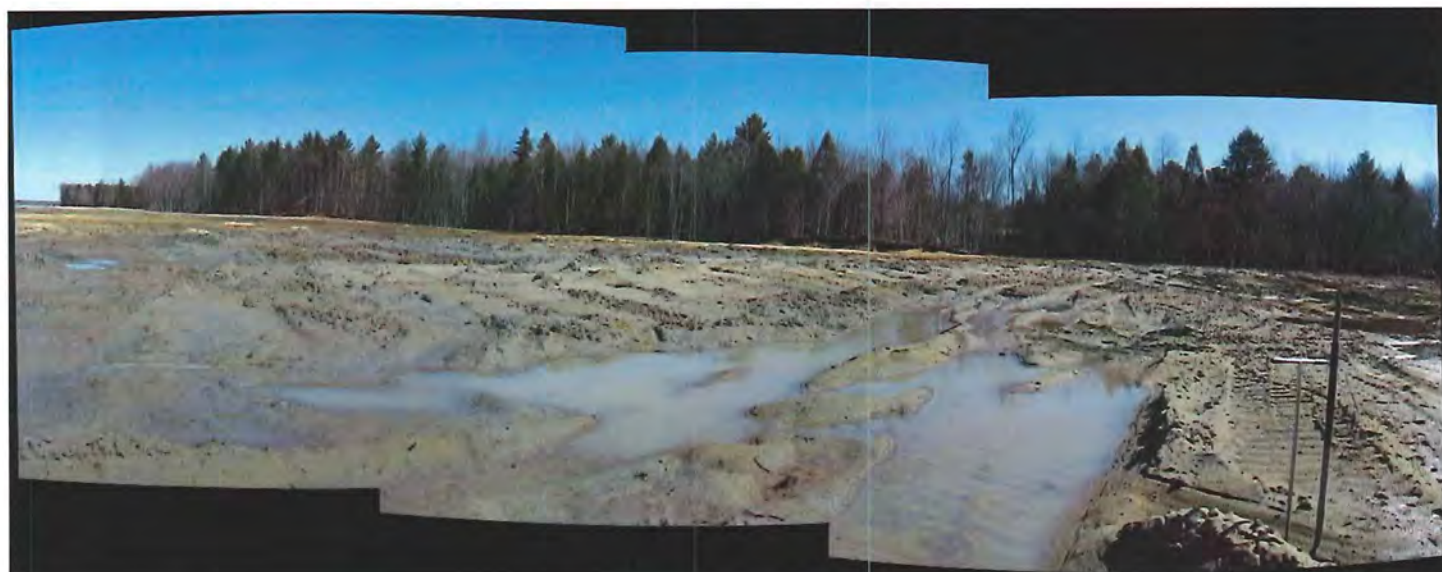
IMG_0018 à 0020 Panorama.jpg

Photo 5 : Vue du changement de sols à la zone 2 entre les points GPS 481 et 483.

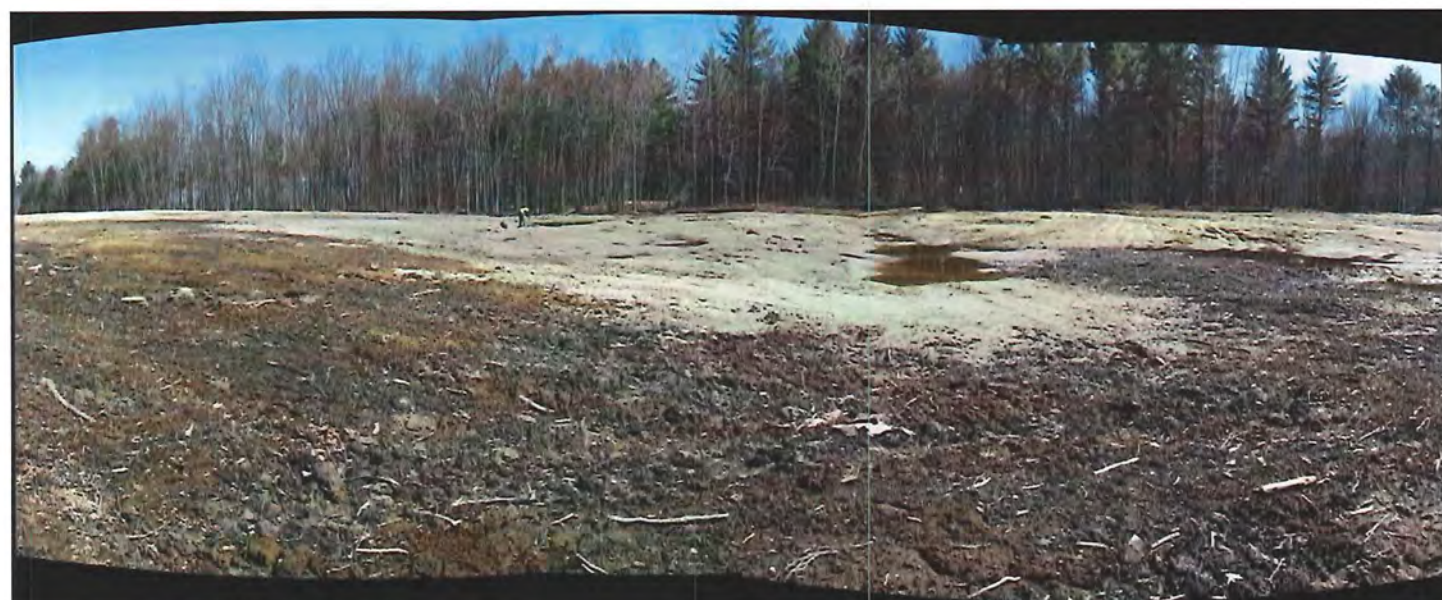
IMG_0024 à 0026 Panorama.jpg

Photo 6 : Vue du changement de sols à la zone 3 entre les points GPS 484 et 485.

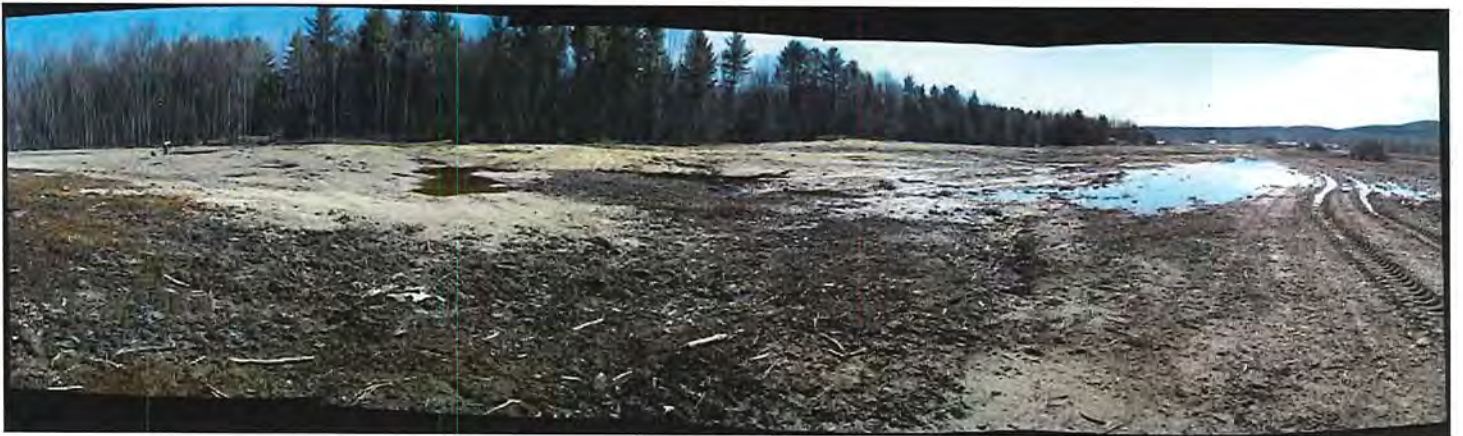
IMG_0022 à 0025 Panorama.jpg

Photo 7 : Vue du drainage effectué à partir du secteur du point GPS 484, empruntant le fossé.

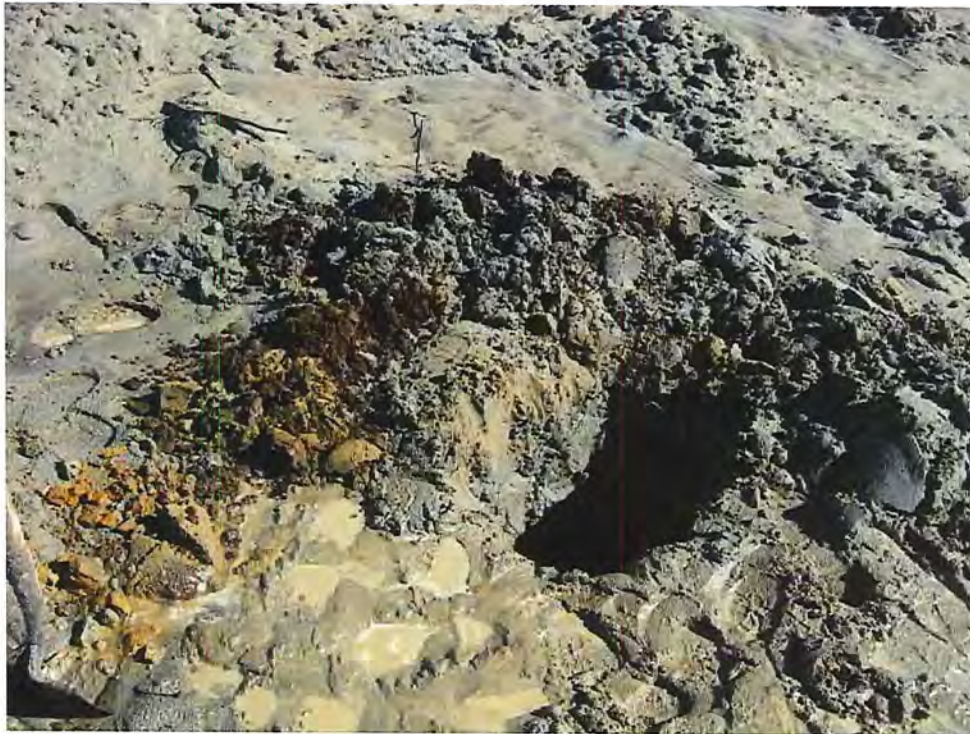
IMG_0016.JPG

S1 (point GPS 479; photo 8) :

0-49 cm : Remanié : Sable et limon; gris (couleur selon la charte de Munsell : 2.5Y 4/1);
 49-53 cm : Sable et racines; rouge (couleur selon la charte de Munsell : 5R 2.5/3); venue d'eau à 49 cm;
 53-60 cm : Sable; rouge (couleur selon la charte de Munsell : 5R 2.5/3);
 60-110 cm : Sable; orangé (couleur selon la charte de Munsell : 10YR 3/4).

Dans les 3 sondages, je retrouve des sols dont la classe de drainage est de « 6 », donc de drainage très mauvais. Dans les sondages S2 et S3, la nappe est présente à la surface du sol. De plus, selon la cartographie et mes coordonnées GPS, les 3 sondages sont localisés dans deux marécages.

Photo 8 : Vue des sols du sondage S1.

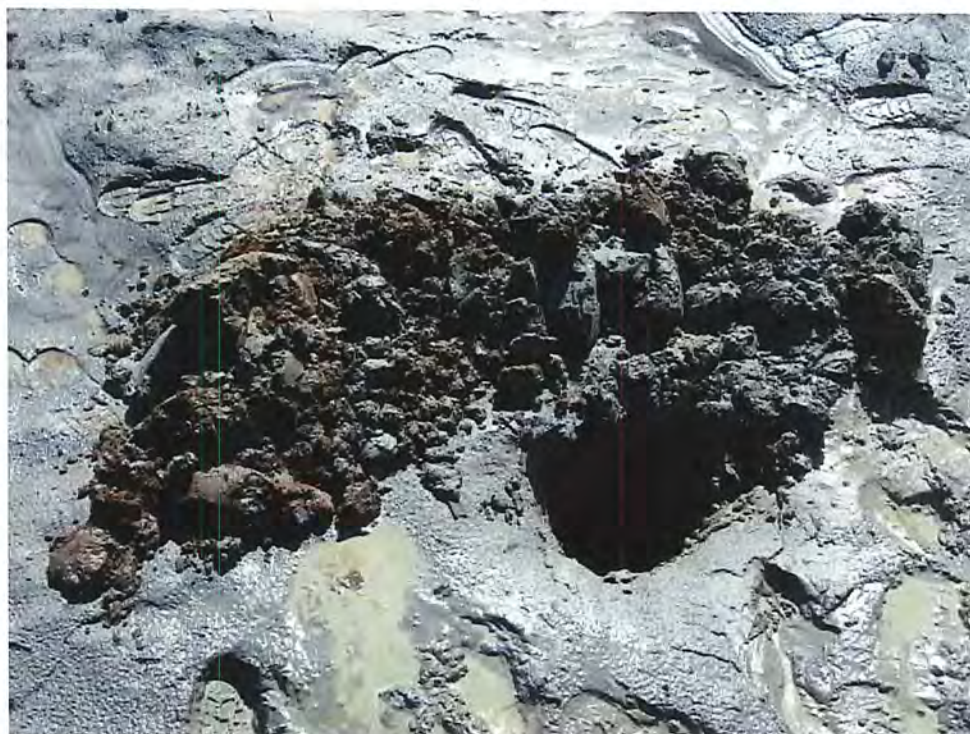
IMG_0021.JPG

S2 (point GPS 482; photo 9) :

0-110 cm : Sable et limon; gris (couleur selon la charte de Munsell : 2.5Y 4/1); eau présente en surface.

Photo 9 : Vue des sols du sondage S2.

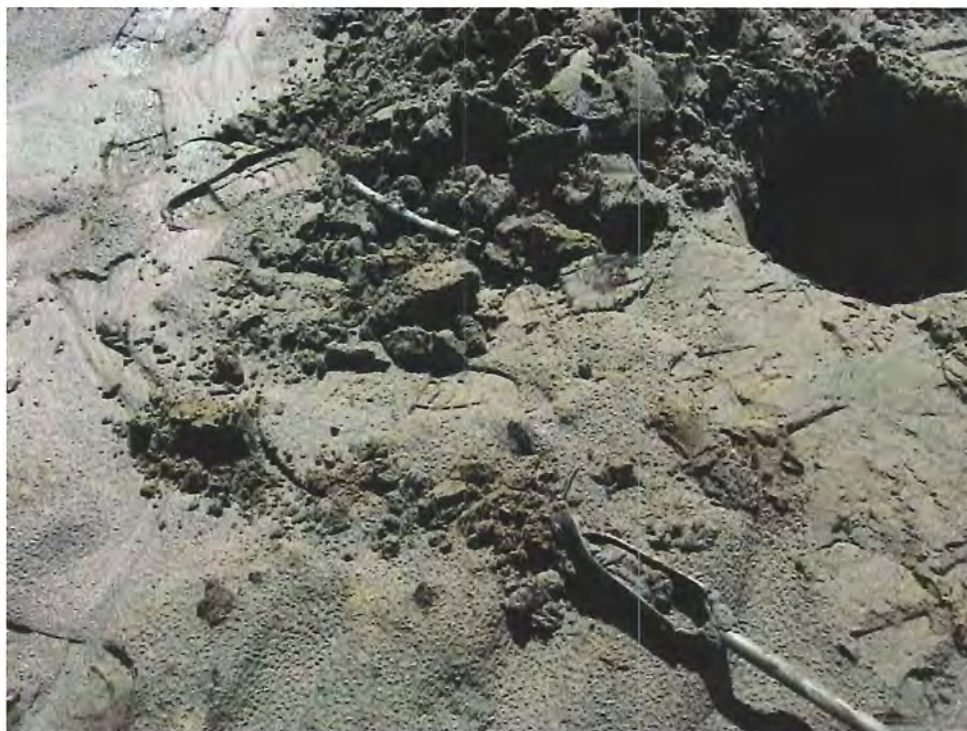
IMG_0027.JPG

S3 (point GPS 486; photo 10) :

0-53 cm : Remanié : Sable loameux; gris;

53-54 cm : Organique (litière);

54-113 cm : Sable loameux; (couleur selon la charte de Munsell : 5Y 3/1); eau présente en surface.

Photo 10 : Vue des sols du sondage S3.

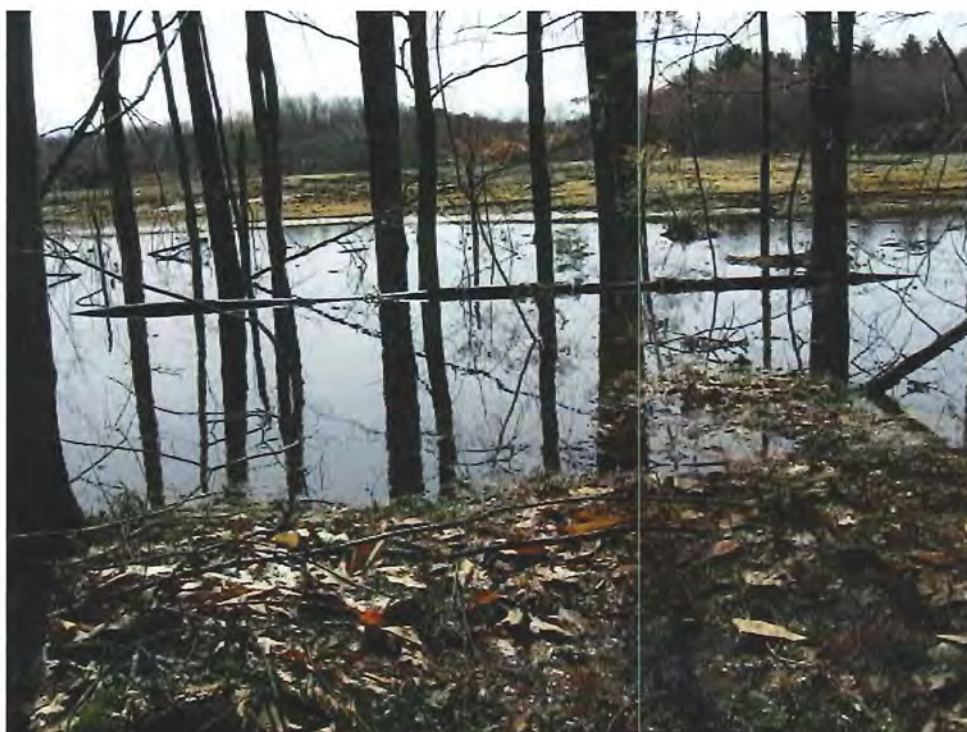
IMG_0039.JPG

Photo 11 : Vue du secteur de la station A1 vers la zone des travaux à partir du point GPS 490.

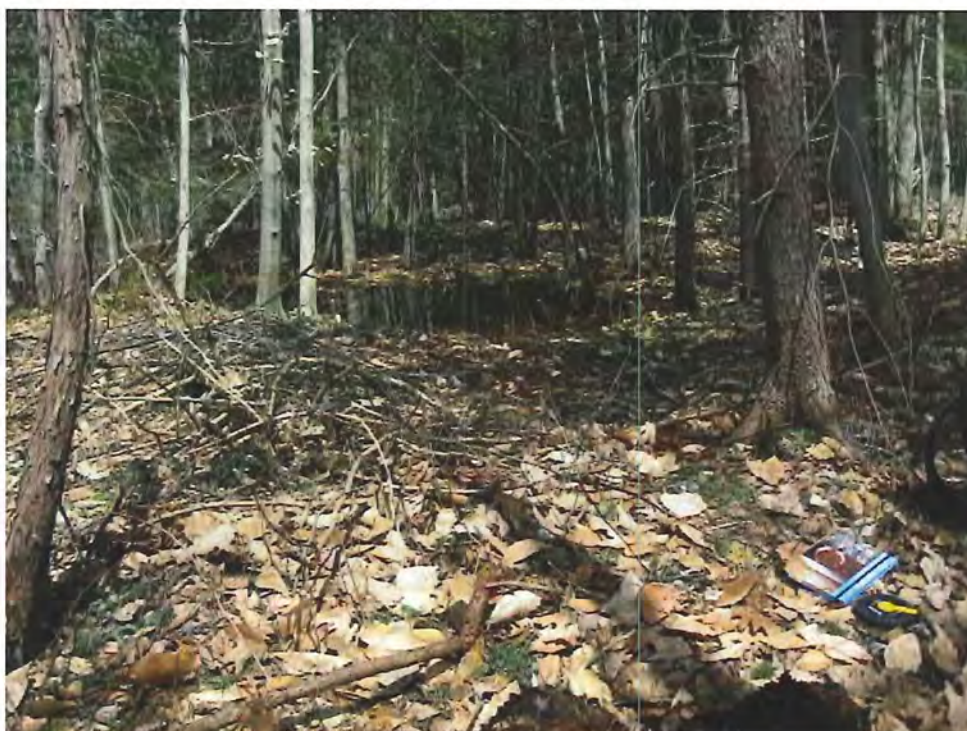
IMG_0040.JPG

Photo 12 : Vue du secteur de la station A1 vers le milieu non perturbé à partir du point GPS 490.

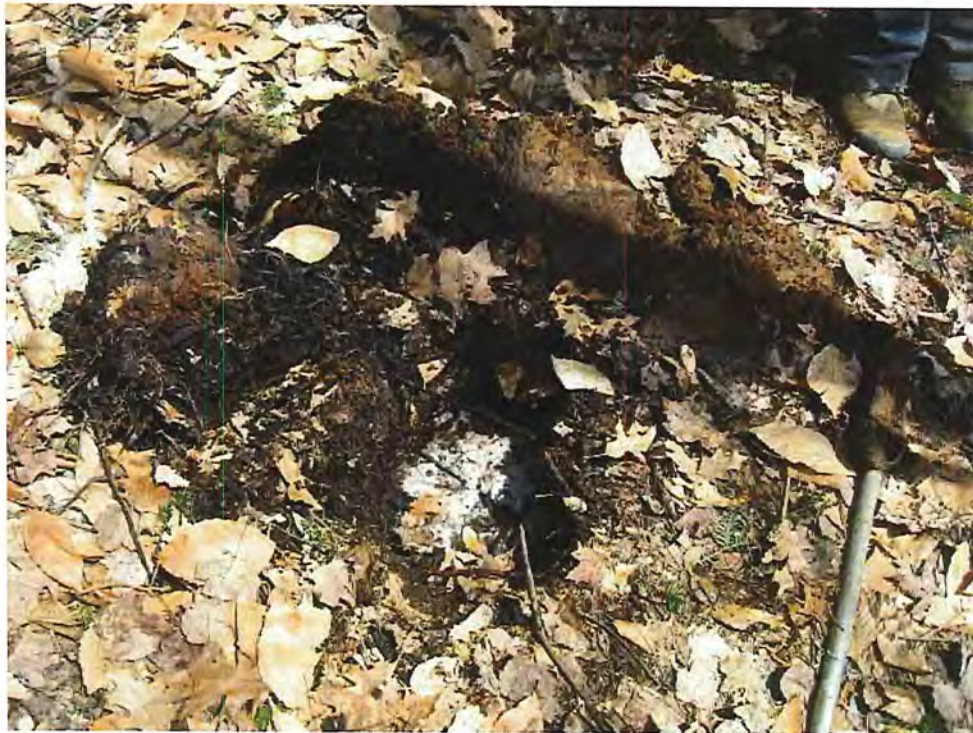
IMG_0038.JPG

Photo 13 : Vue du sondage des sols de la station A1 au point GPS 490.

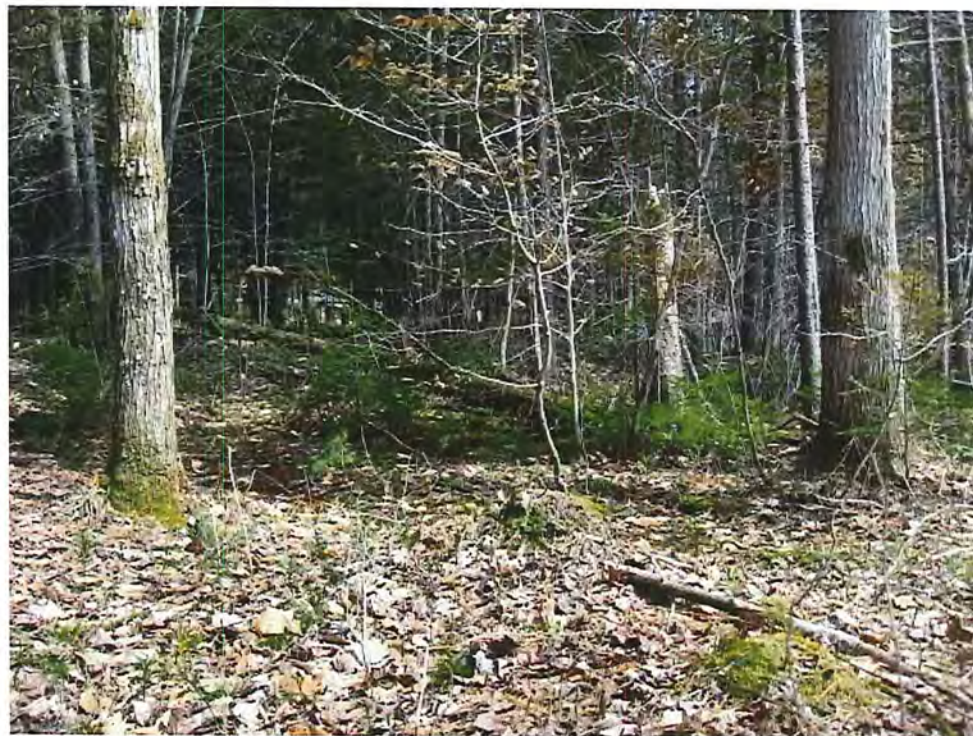
IMG_0042.JPG

Photo 14 : Vue du secteur de la station A2 vers le milieu non perturbé à partir du point GPS 491.

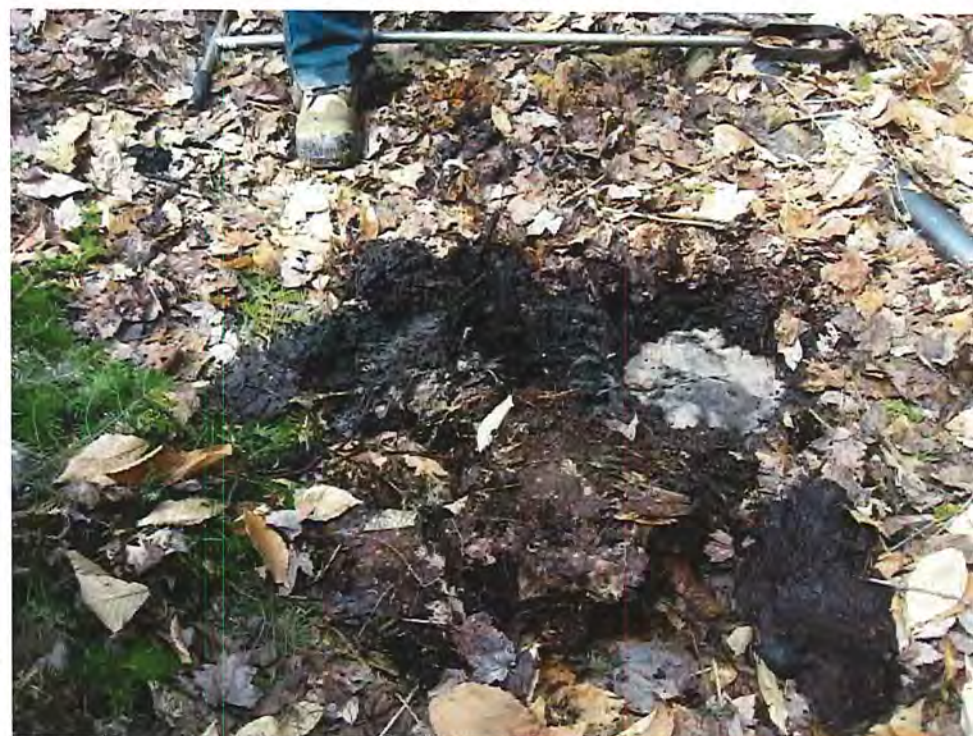
IMG_0043.JPG

Photo 15 : Vue du sondage des sols de la station A2 au point GPS 491.

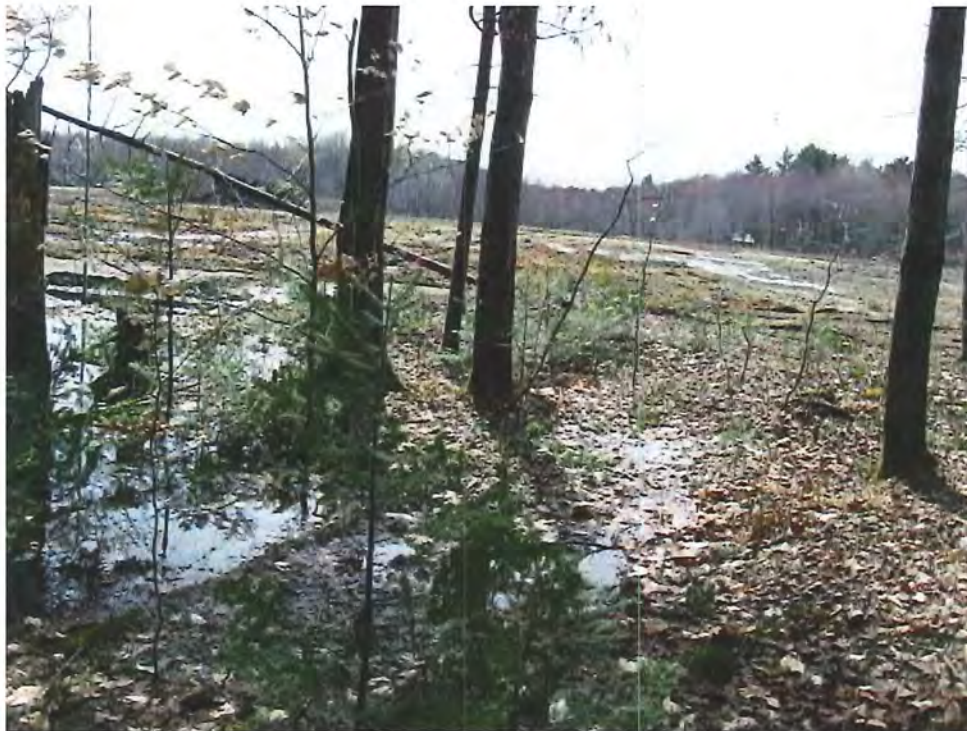
IMG_0044.JPG

Photo 16 : Vue du secteur de la station A2 vers la zone des travaux à partir du point GPS 491.

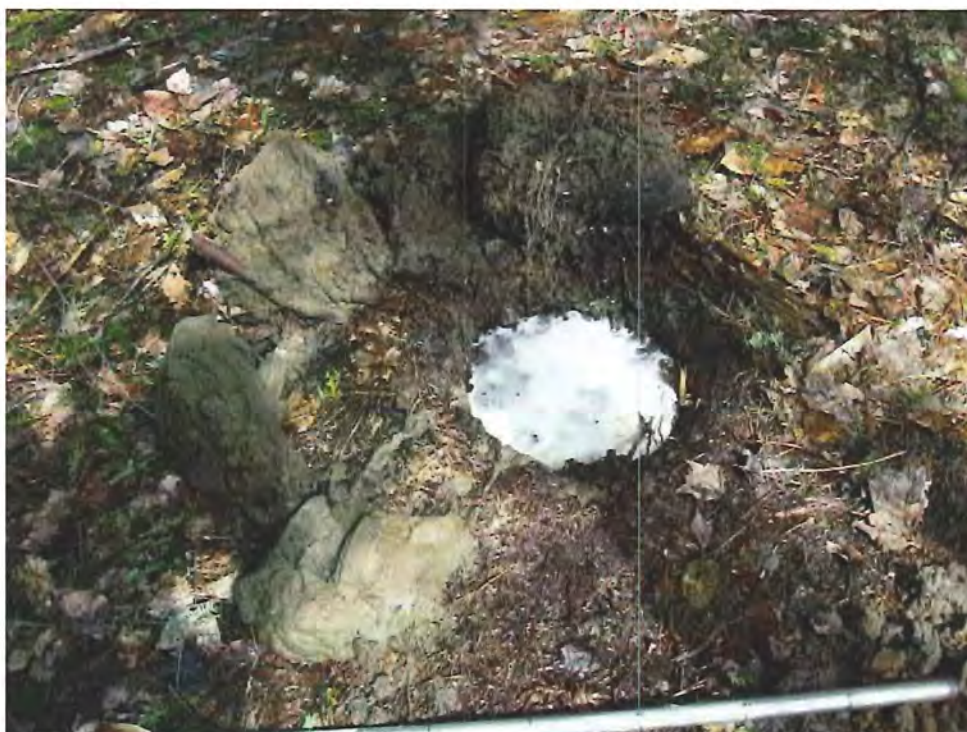
IMG_0046.JPG

Selon la cartographie, l'un des marécages identifiés dans le secteur ciblé serait présent sur le lot voisin qui ne présente pas de signe de perturbation. Dans ces conditions, le 29 avril 2019, dans le secteur non perturbé situé sur le lot voisin, j'effectue 3 stations (A1, A2 et A3) afin de valider la présence de ce marécage (annexe 4; croquis 3; photos 11 à 19). L'emplacement des stations est déterminé en fonction de la topographie (partie basse) et de la végétation qui semble typiques des milieux humides. Le centre des stations est situé à 10 mètres des travaux, toutefois la présence d'eau empêche de faire les sondages de sols plus près des travaux ou vraiment dans les portions plus basses. Selon les informations recueillies aux annexes 5 des stations A1 et A2, la végétation n'est pas dominée par des espèces hydrophytes, 2 indicateurs primaires (inondé et saturé dans les 30 premiers cm) et 1 indicateur secondaire (ligne de mousse sur les troncs) ont été observés et la couleur des sols ne me permet pas de déterminer la classe de drainage afin de déterminer si les sols sont hydromorphes. L'article 46.0.2 de la Loi sur la qualité de l'environnement mentionne que : « 46.0.2. ...Un milieu humide est également caractérisé par des sols hydromorphes ou une végétation dominée par des espèces hygrophiles... ». Aux stations A1, A2 et A3, je ne peux déterminer la classe de drainage, ainsi, je ne peux déterminer s'il y a présence de sols hydromorphes. Dans ces conditions, je ne peux déterminer la présence de milieu humide à ces stations et je ne peux pas statuer qu'il s'agit de milieux terrestres. Selon les informations recueillies à la station A3, la végétation est dominée par des espèces hydrophytes (érable rouge et cèdre), 2 indicateurs primaires (inondé et saturé dans les 30 premiers cm) et 1 indicateur secondaire (racines d'arbres et d'arbustes hors du sol) ont été observés et les sols ne sont pas hydromorphes. Dans ces conditions, je détermine que le milieu identifié à la station A3 est un marécage, ce qui valide la cartographie.

Photo 17 : Vue du sondage des sols de la station A3 au point GPS 492.

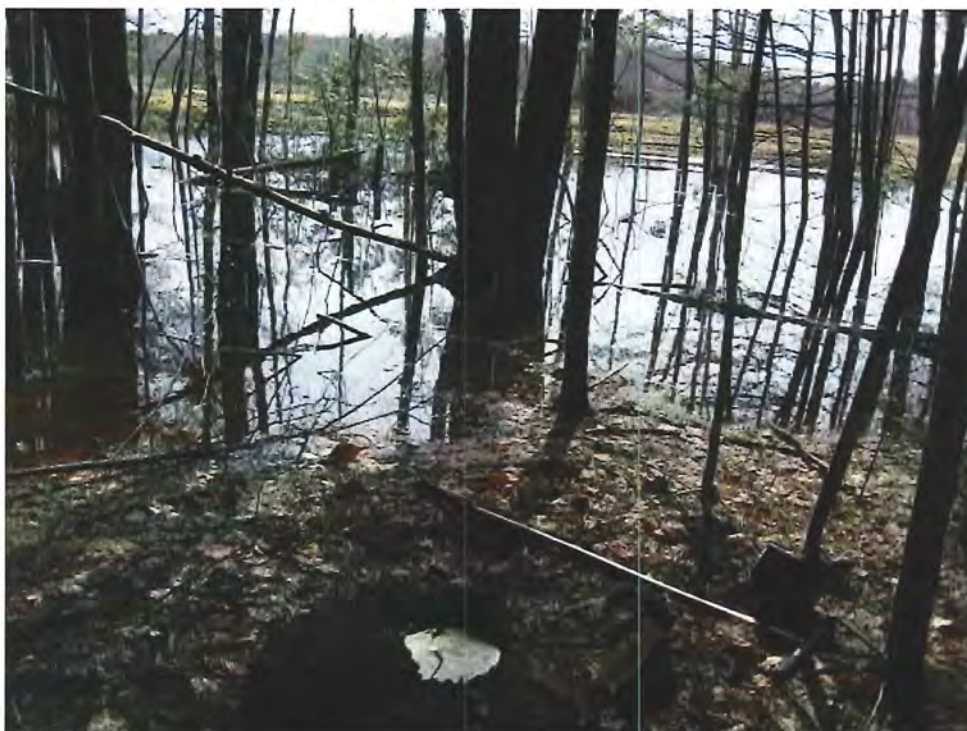
IMG_0047.JPG

Photo 18 : Vue du secteur de la station A3 vers la zone des travaux à partir du point GPS 492.

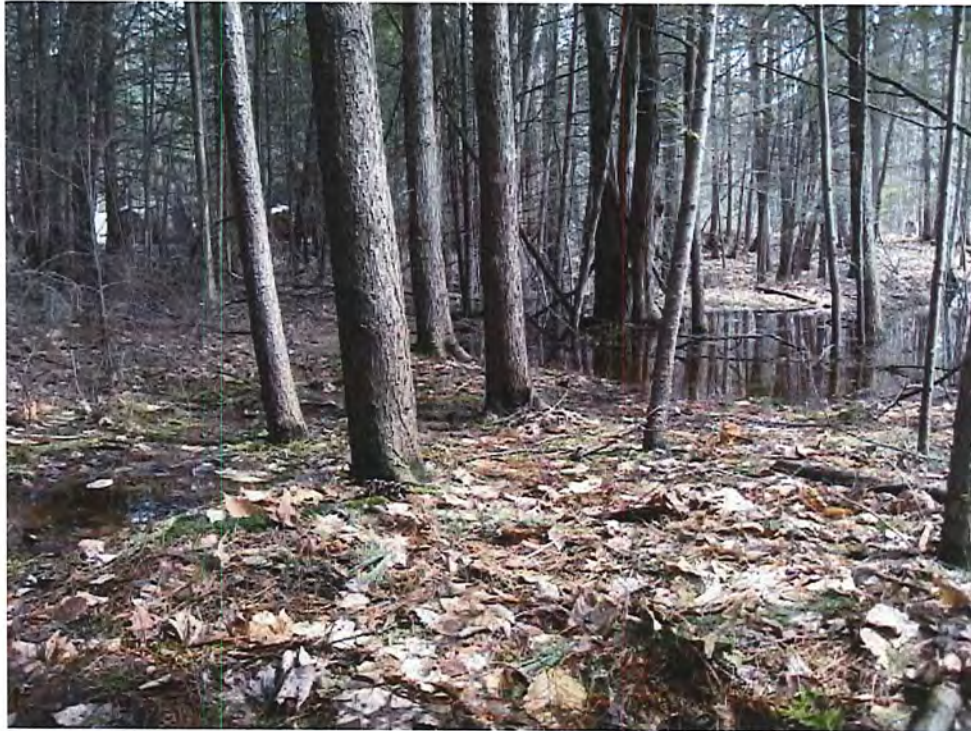
IMG_0050.JPG

Photo 19 : Vue du secteur de la station A3 vers le milieu non perturbé à partir du point GPS 492.

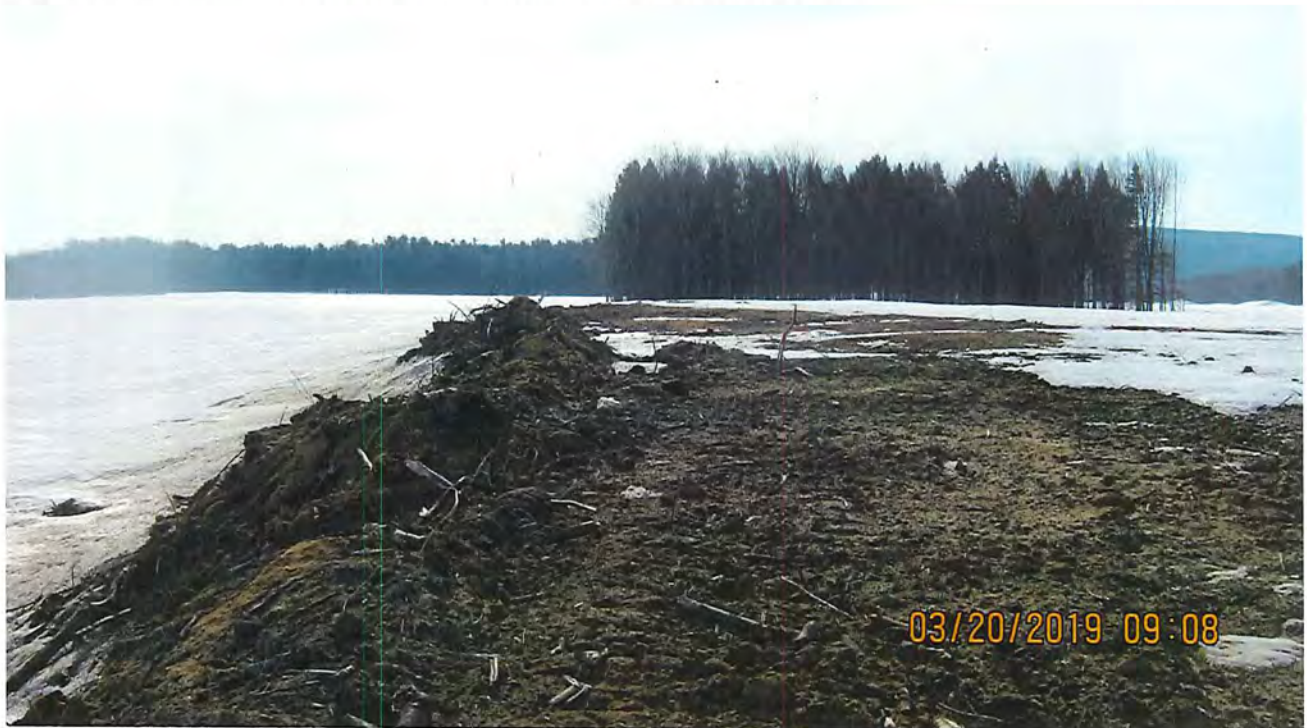
IMG_0289.JPG

Le 20 mars 2019 et le 29 avril 2019, dans le même secteur que les secteurs déboisés, soit dans le secteur des points GPS 470, 471, 472 et 473 et le secteur du point GPS 474, je constate la présence de sols perturbés. Les perturbations sont du remblai puisque des amas de sols sont visibles et que certains secteurs sont plus élevés que le terrain naturel adjacent; du déblai puisque certains secteurs sont plus bas que le terrain naturel adjacent présentant une coupure drastique et du décapage des sols et/ou du nivellement (croquis 1, 2 et 3; photos 2, 4, 5, 6, 7, 20 et 21). Ces travaux ont été réalisés jusqu'à 1 mètre de la LHE du Ruisseau Meloche (photo 1) et jusqu'à la LHE du Ruisseau du Rang du Milieu (photo 24). Je constate qu'aucune mesure de mitigation n'est en place pour protéger le littoral et les rives des cours d'eau.

Photo 20 : Vue d'une portion du secteur déboisé et des sols perturbés (remblai, déblais ou nivellement) à partir du point GPS 472.

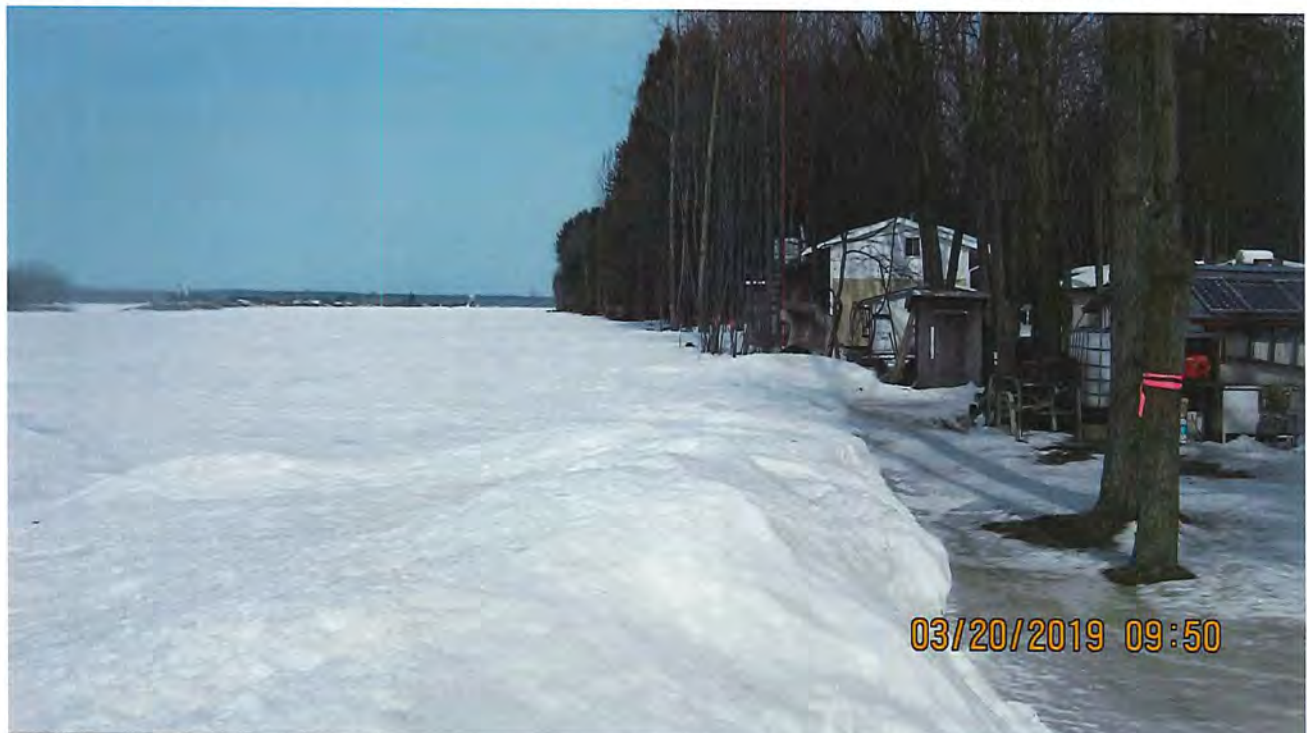
IMG_0293.JPG

Photo 21 : Vue d'une portion du secteur déboisé à partir du point GPS 474.

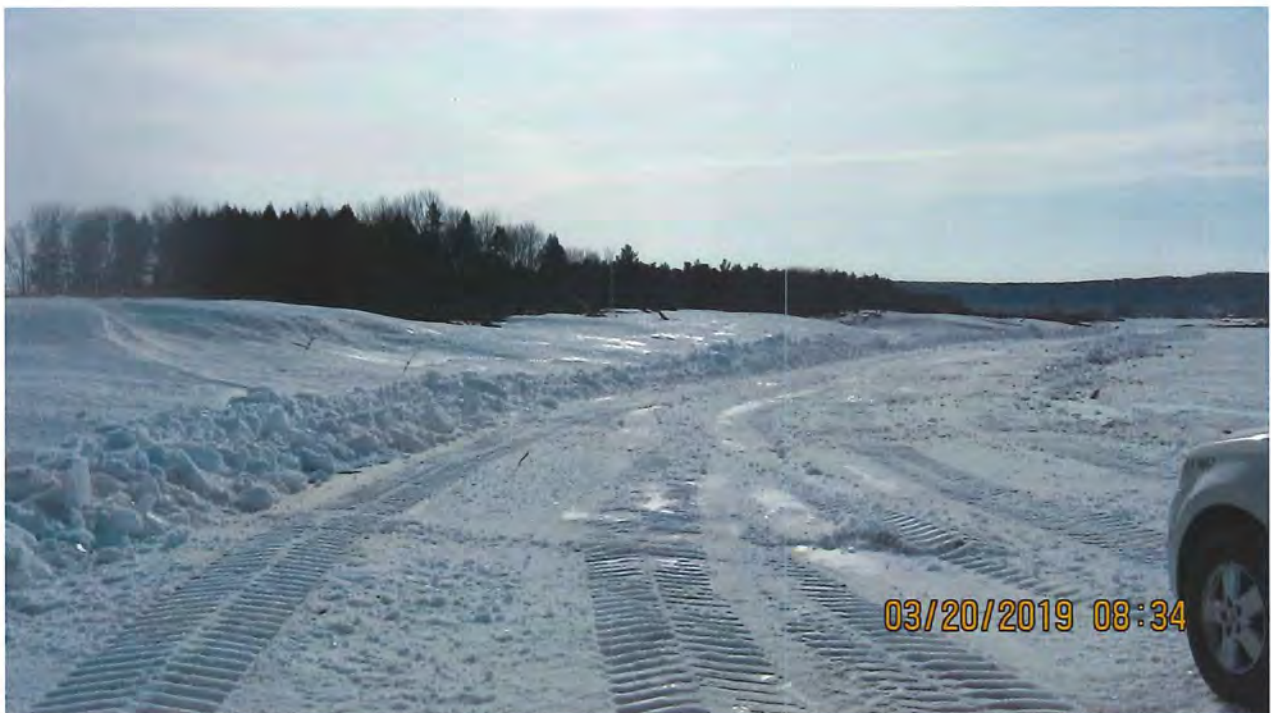
IMG_0282.JPG

Photo 22 : Vue des empilements de bois ou de résidus de coupe à partir du point GPS 469.

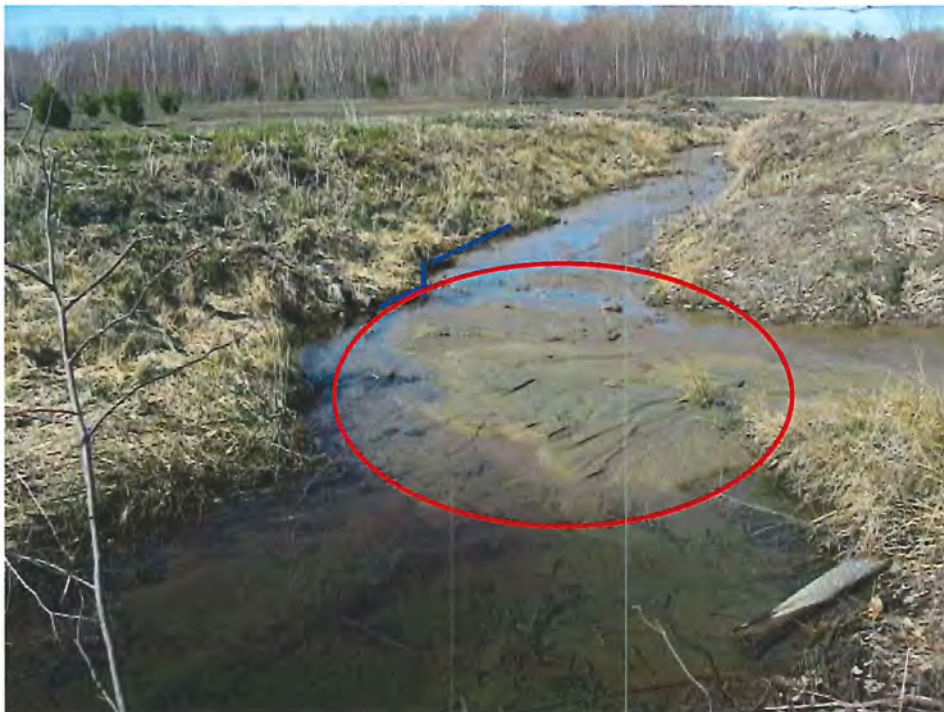
IMG_0008.JPG

Le 29 avril 2019, à l'intersection du fossé mentionné auparavant et du Ruisseau du Rang du Milieu (point GPS 476), je constate la présence d'un delta de sédiments résultant d'une coulée de boue dans le fossé (croquis 1 et 3; photo 23). Afin de déterminer si les sédiments sont dans le littoral du cours d'eau, je localise la LHE à l'aide de la méthode botanique simplifiée et je détermine son emplacement à l'aide d'une encoche d'érosion qui se situe tout juste au-dessus du niveau de l'eau actuel (photo 23). Ainsi, des sédiments sont présents dans le littoral du Ruisseau du Rang du Milieu. De plus, entre les points GPS 476 et 477, je constate aussi la présence de plusieurs petits deltas de sédiments dans le littoral du Ruisseau du Rang du Milieu, en provenance du secteur déboisé et dont les sols ont été perturbés et forment des petites coulées de boue (croquis 3; photo 24). Au moment de l'inspection, il n'y avait pas d'émission de sédiments.

Pour les sédiments visibles à l'intersection du fossé et du Ruisseau du Rang du Milieu, ces sédiments proviennent du fossé et dans ces conditions, ils n'ont pu être émis avant sa création, soit entre le 23 juin 2017 et la journée d'inspection du 29 avril 2019. Pour les sédiments situés entre les points GPS 476 et 477, ces sédiments proviennent d'un secteur déboisé et dont les sols ont été remaniés. Étant donné que les travaux ont été réalisés pendant la période de fêtes, les sédiments ont été émis entre les environs du 20 décembre 2018 jusqu'au moment de l'inspection du 29 avril 2019. *Ceci constitue un manquement à l'article 20, 2^e alinéa de la LQE.*

Photo 23 : Vue de l'encoche d'érosion (ligne bleue) localisant la LHE qui correspond au niveau actuel de l'eau ainsi que du delta de sédiments (cercle rouge) présent dans le littoral du Ruisseau du Rang du Milieu en provenance du fossé.

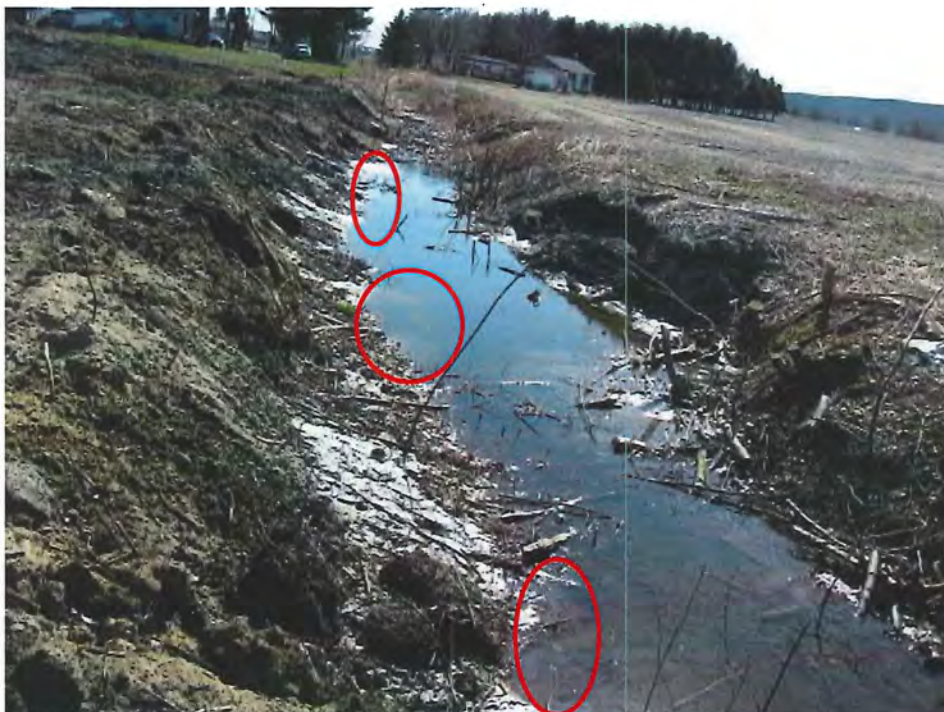
IMG_0009.JPG

Le 20 mars 2019, au point GPS 474, sur le Ruisseau Rang du Milieu, il n'est pas possible de déterminer l'emplacement de la ligne des hautes eaux (LHE) à cette période de l'année, puisque la végétation et les signes d'érosion sont enfouis sous la neige. Dans ces conditions, je localise la LHE au centre de la dépression (photo 2). À partir de la LHE, je ne vois aucun arbre ou arbuste jusqu'au Ruisseau Meloche. Selon l'image satellite de Google earth du 16 mai 2017 (annexe 5), la rive gauche du Ruisseau du Rang du Milieu est complètement boisée dans le secteur du point GPS 474 à l'exception d'une portion d'une longueur d'environ 55 mètres localisée en aval du point GPS 474. Ainsi je détermine qu'il y a eu de la coupe de la végétation dans la rive du Ruisseau du Rang du Milieu. Toutefois, le 29 avril 2019, je localise la LHE de ce cours d'eau à l'aide de la méthode botanique simplifiée, soit par la localisation d'une encoche d'érosion qui correspond au niveau actuel de l'eau (photo 23). Ainsi je constate que les 3 strates végétatives de la rive gauche du cours d'eau ont complètement été détruites jusqu'à la LHE entre les points GPS 476 et 477 (photo 24).

Photo 24 : Vue de la portion de rive gauche du Ruisseau du Rang du Milieu perturbée (végétation et sols) entre les points GPS 476 et 477 ainsi que des deltas de sédiments (cercles rouges) présents dans le littoral du cours d'eau.
