Objet : Demande d'accès aux documents concernant le dossier 7430-15-01-03566

RAPPORT D'INSPECTION

1.1 Demande		<input type="checkbox"/> SO
N° de demande : 200685106	Type de demande : Plainte à caractère environnemental	
Objet de la demande : H-PI /Mirabel/ Lots 1 555 367 et 1 555 364 (Ferme Gérard Renaud inc.)

1.2 Intervention	
N° d'intervention : 301376511	Type d'intervention : Inspection
N° de gestion doc. : 7430-15-01-03566-03	N° de document : 401797034
But de l'intervention : Vérifier le bien-fondé de la plainte du 13 mars 2019 concernant des travaux de déboisement dans des milieux humides sans autorisation.

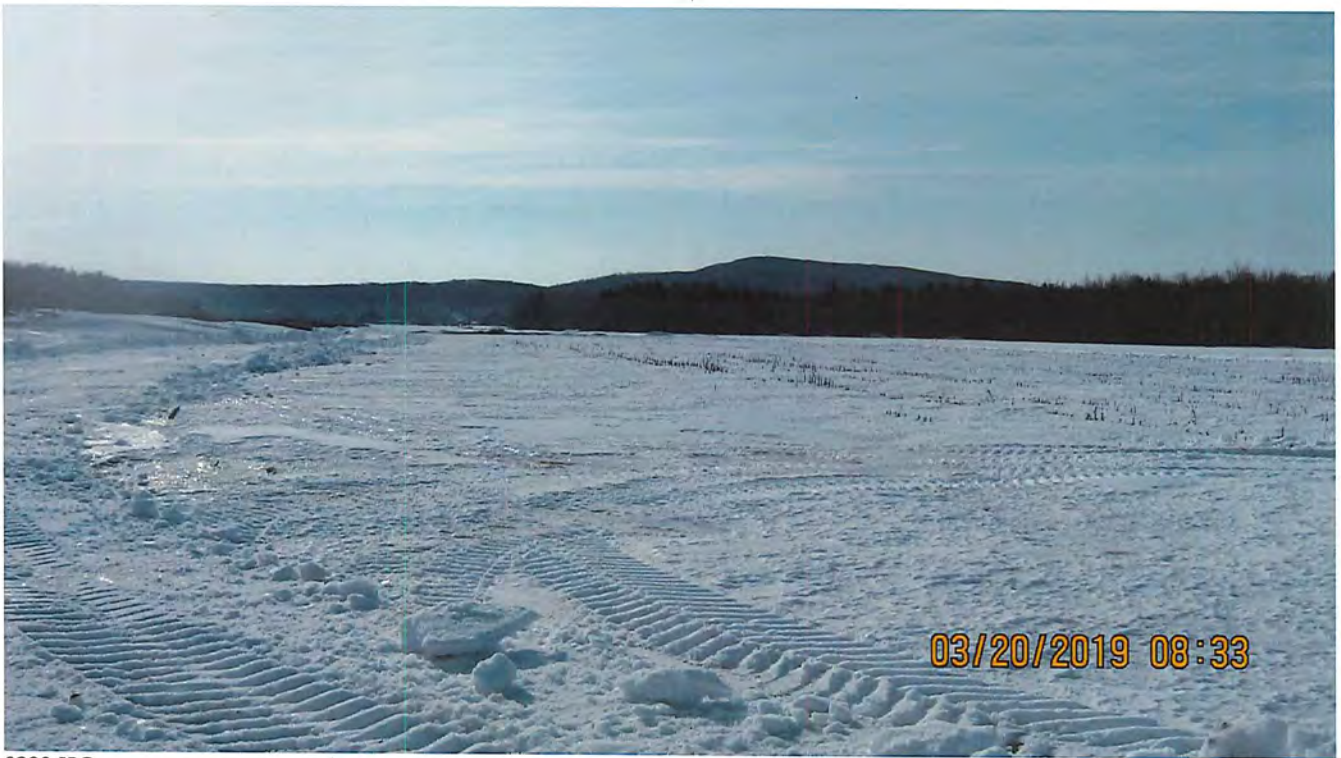
IMG_0280.JPG

Le 20 mars 2019, au point GPS 469, je peux voir à certains endroits des tiges de maïs coupées et bien alignées dépassant la neige (croquis 1 et 2; photo 25).

Photo 25 : Vue des tiges de maïs coupées dans le secteur du point GPS 469.
