AVIS DE NON-CONFORMITÉ

Objet : Travaux et dépôt de matières résiduelles en milieux humides ou hydrique sur le lot 5 620 388 du cadastre du Québec à Franklin

Inspection de suivi de manquement pour vérifier le retour à la conformité et pour définir le statut du plan d'eau présent sur le lot 5 620 388, c'est-à-dire pour savoir s'il s'agit d'un étang - milieu humide - ou d'un lac - milieu hydrique.

1.2 Intervention	
N° d'intervention : 301296965	Type d'intervention : Inspection
N° de gestion doc. : 7470-16-01-0930700	N° de document : 401706102
But de l'intervention : Vérifier à la demande de la DRAE s'il y a du remblai en milieu humide.

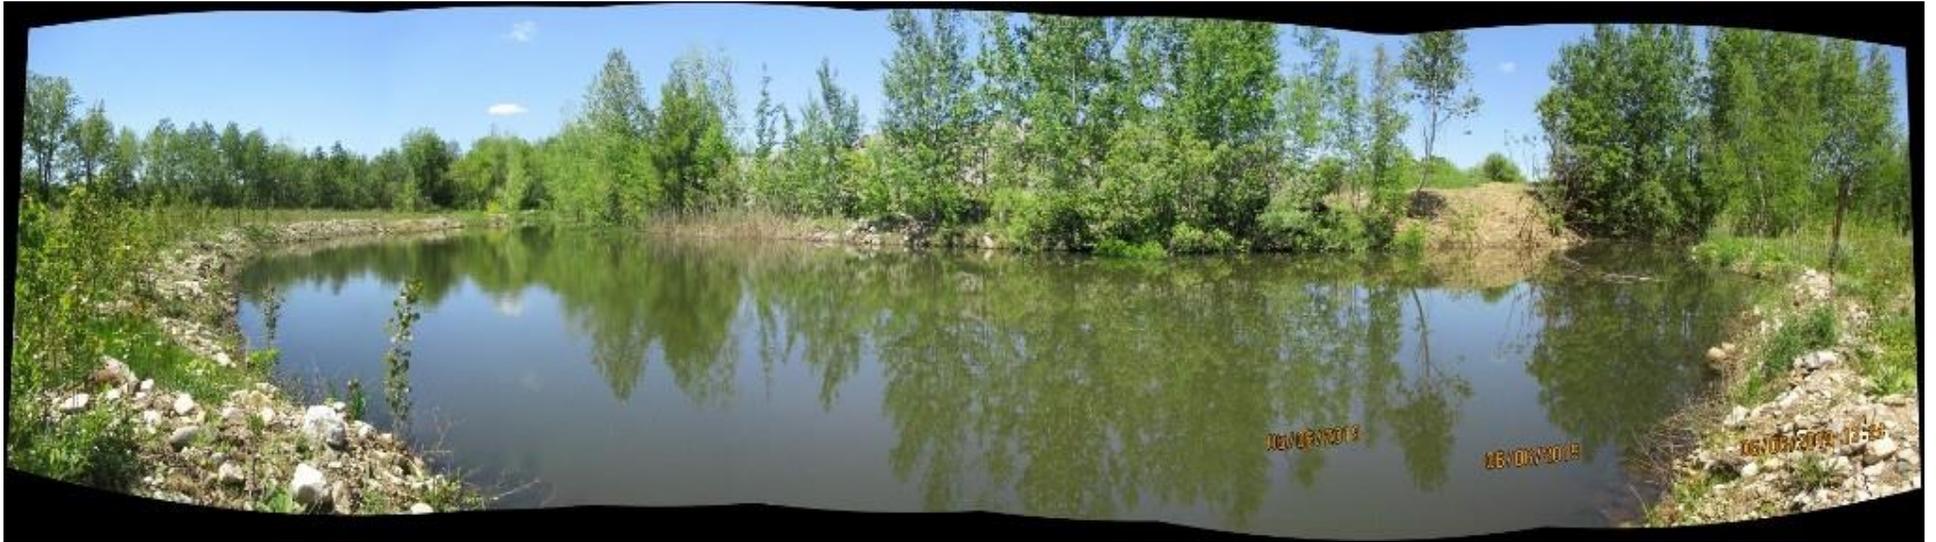
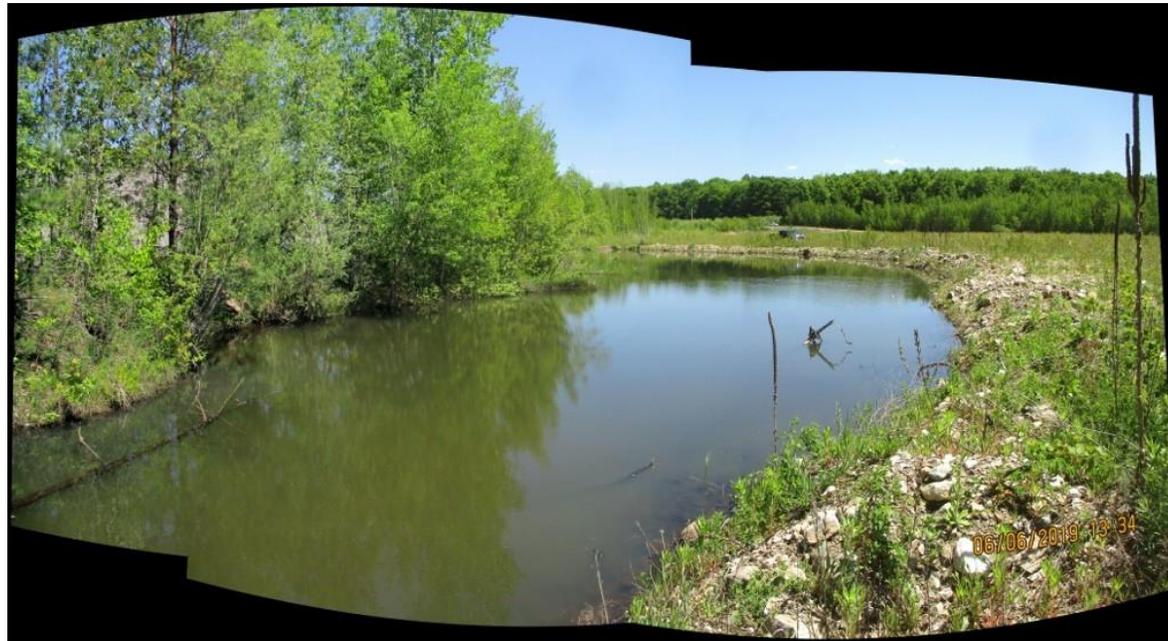
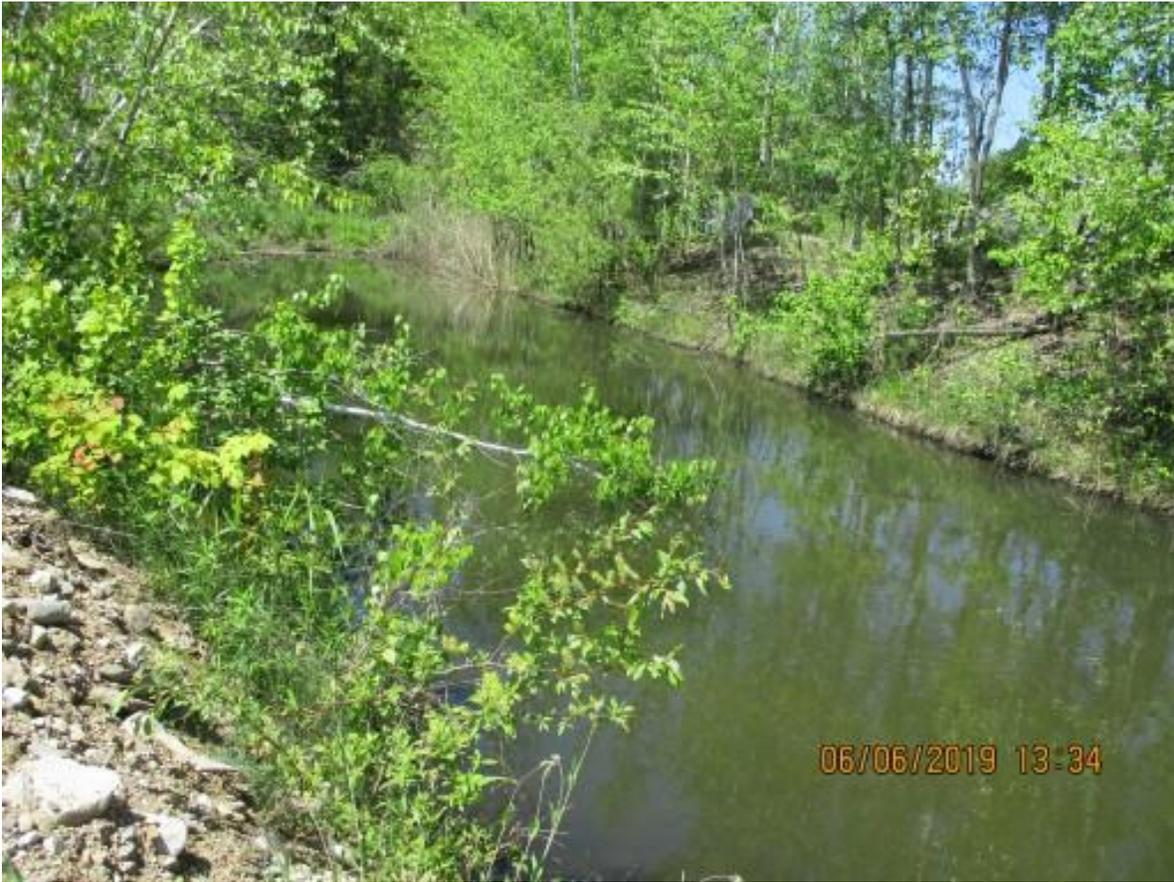
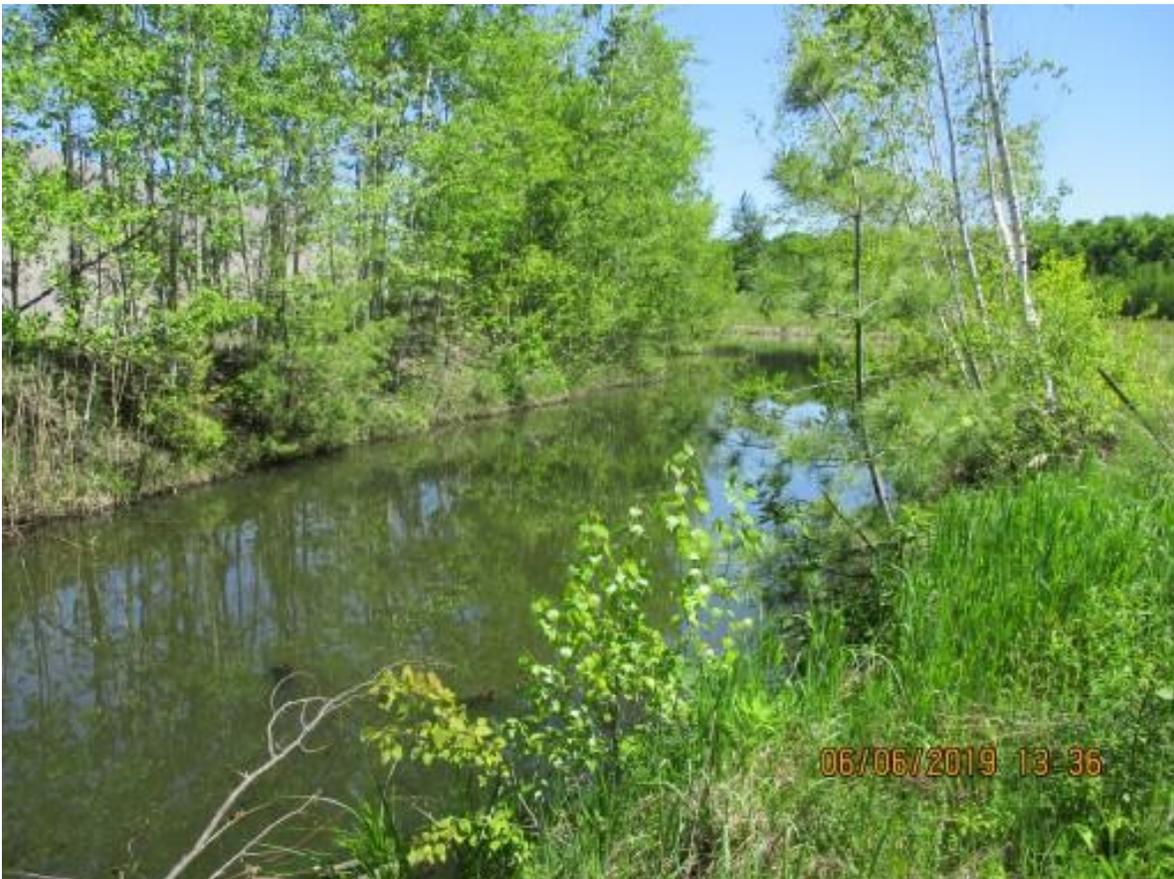
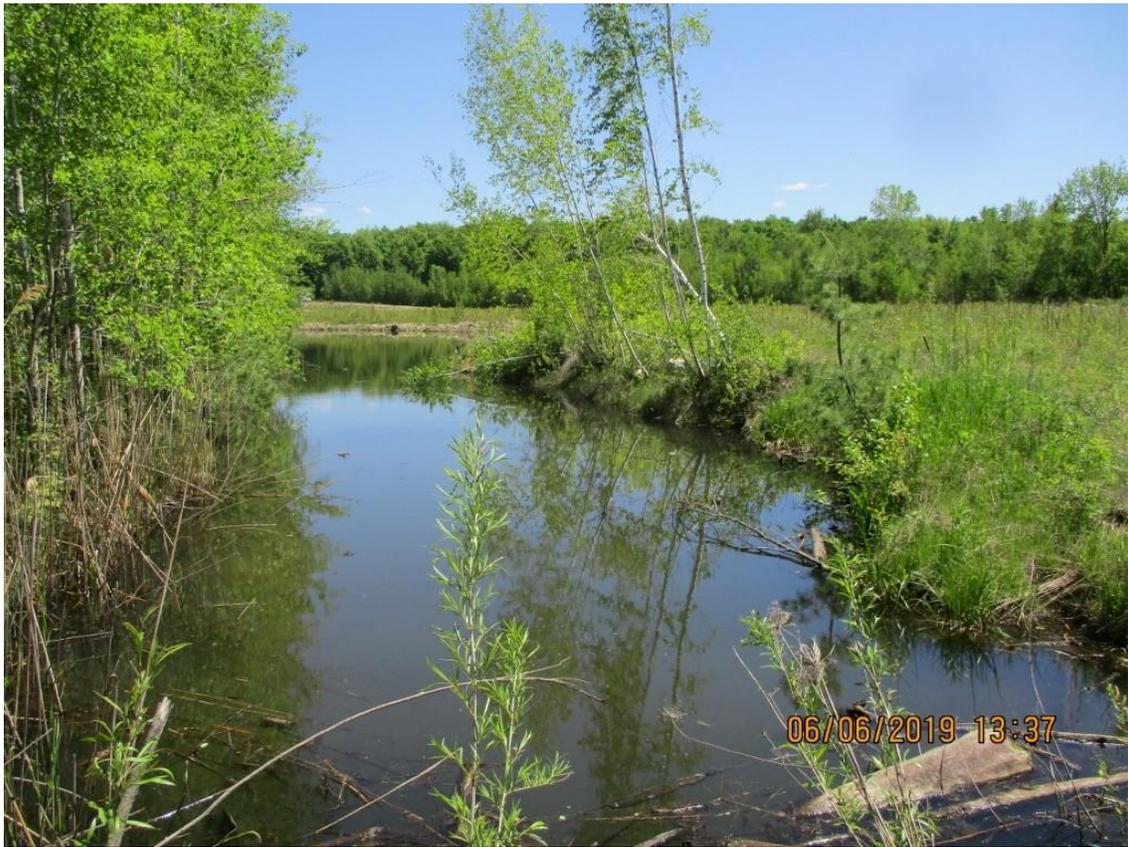
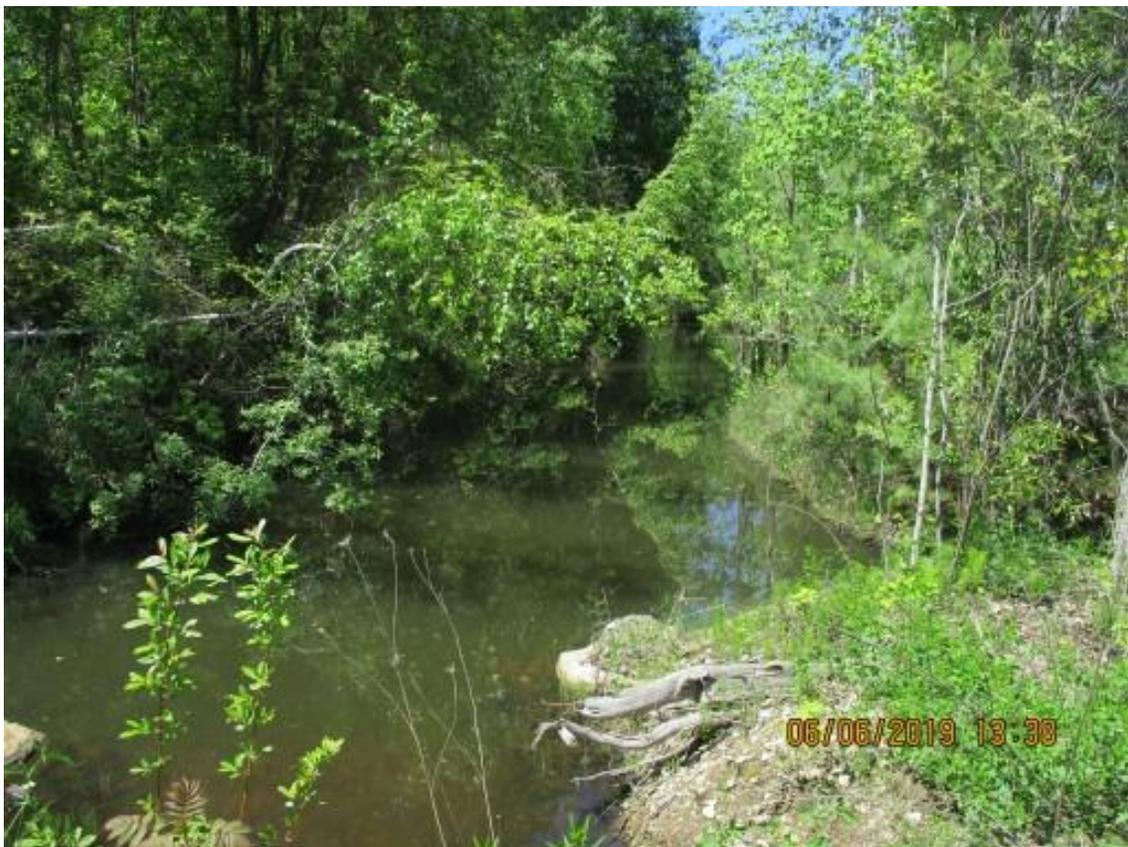
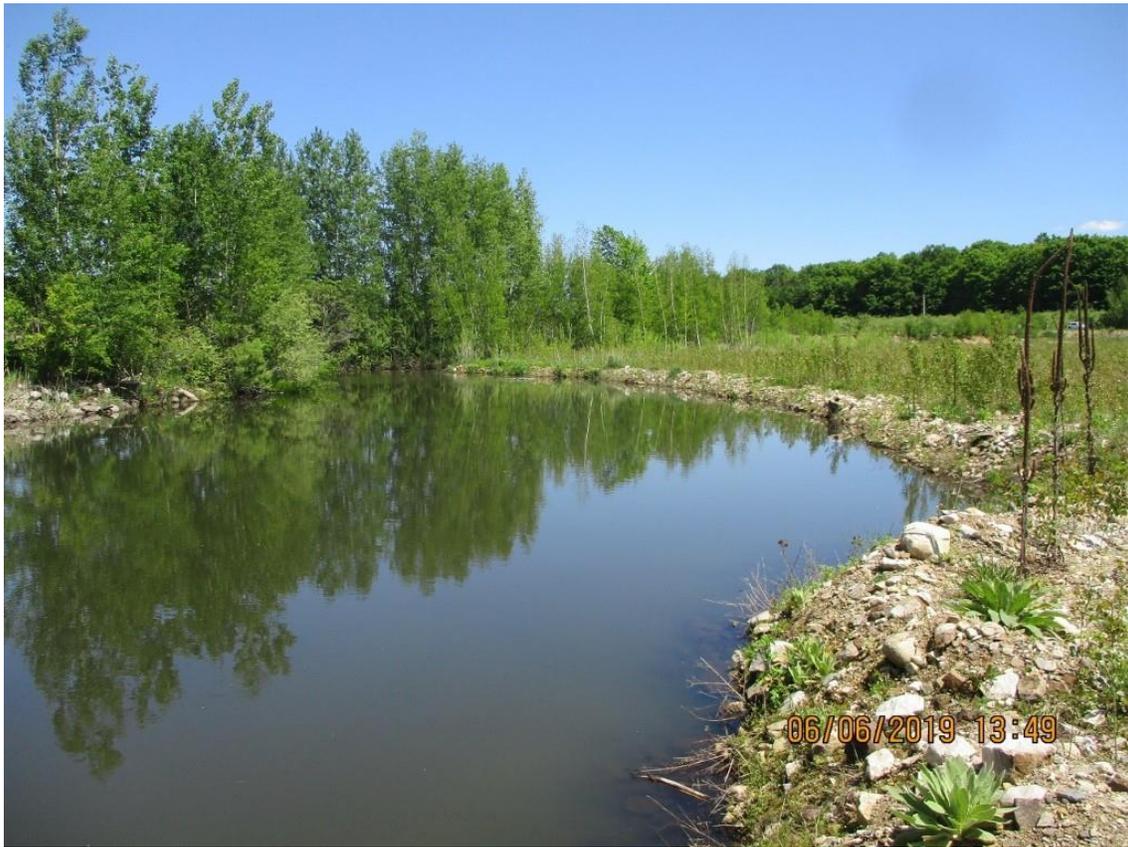
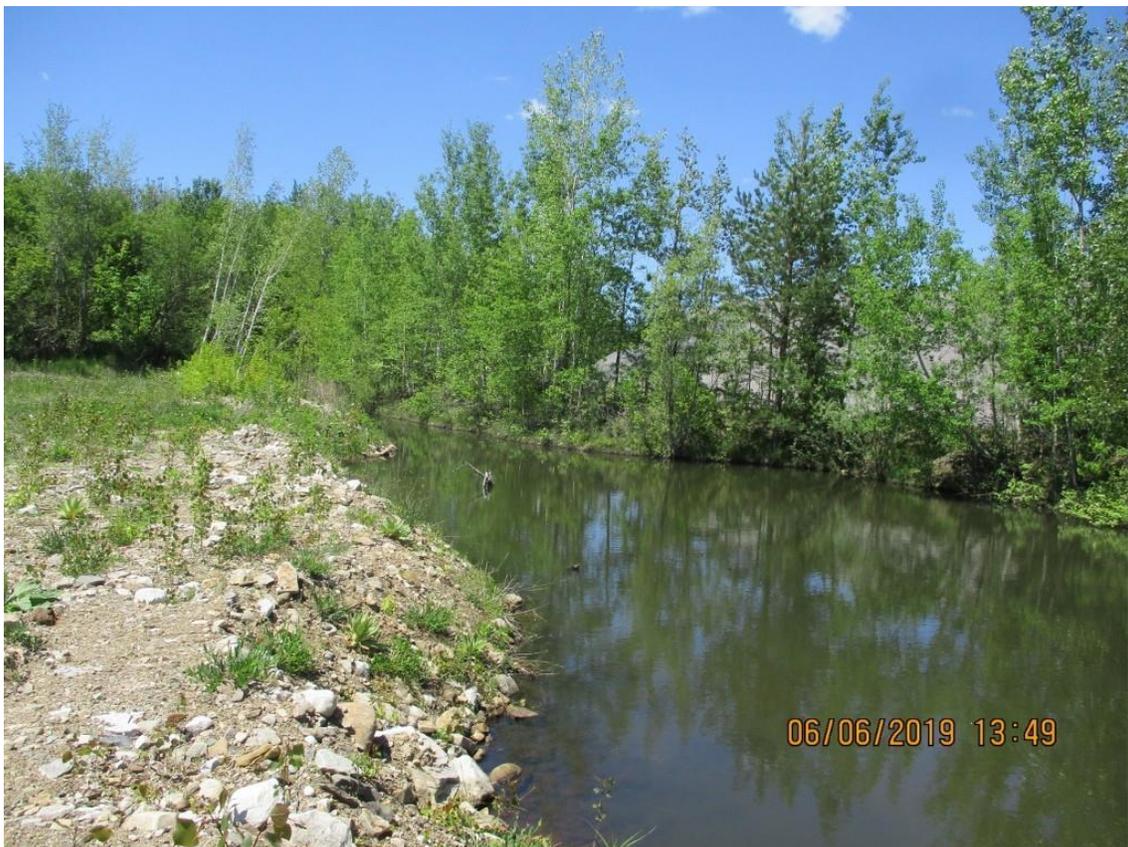
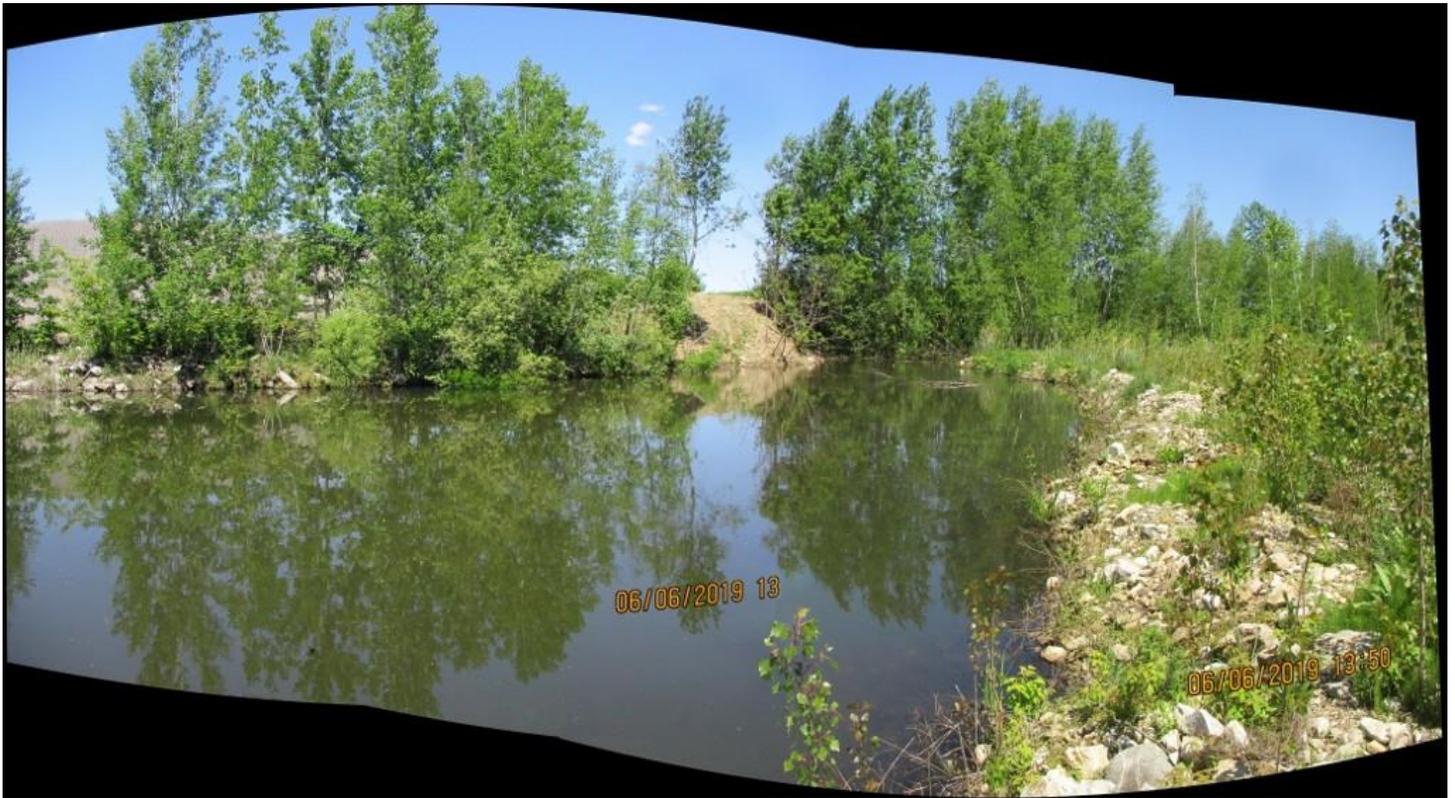
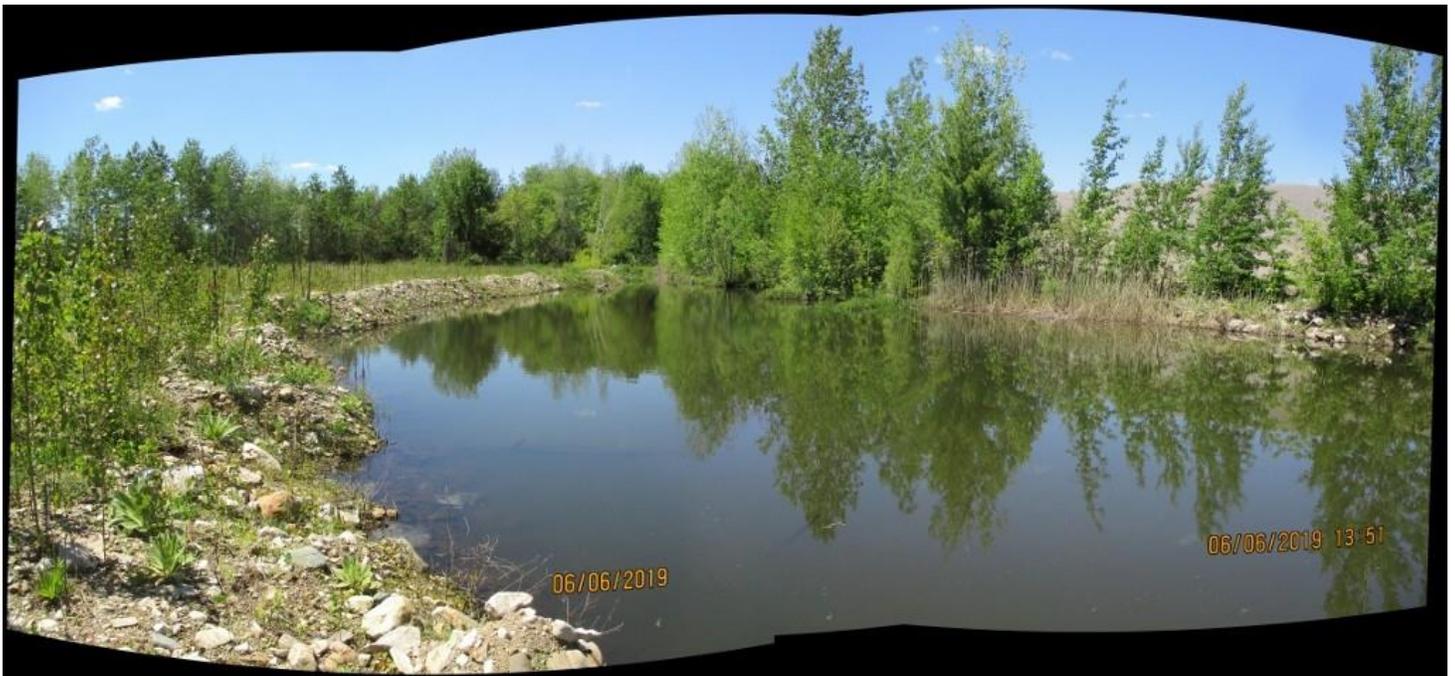
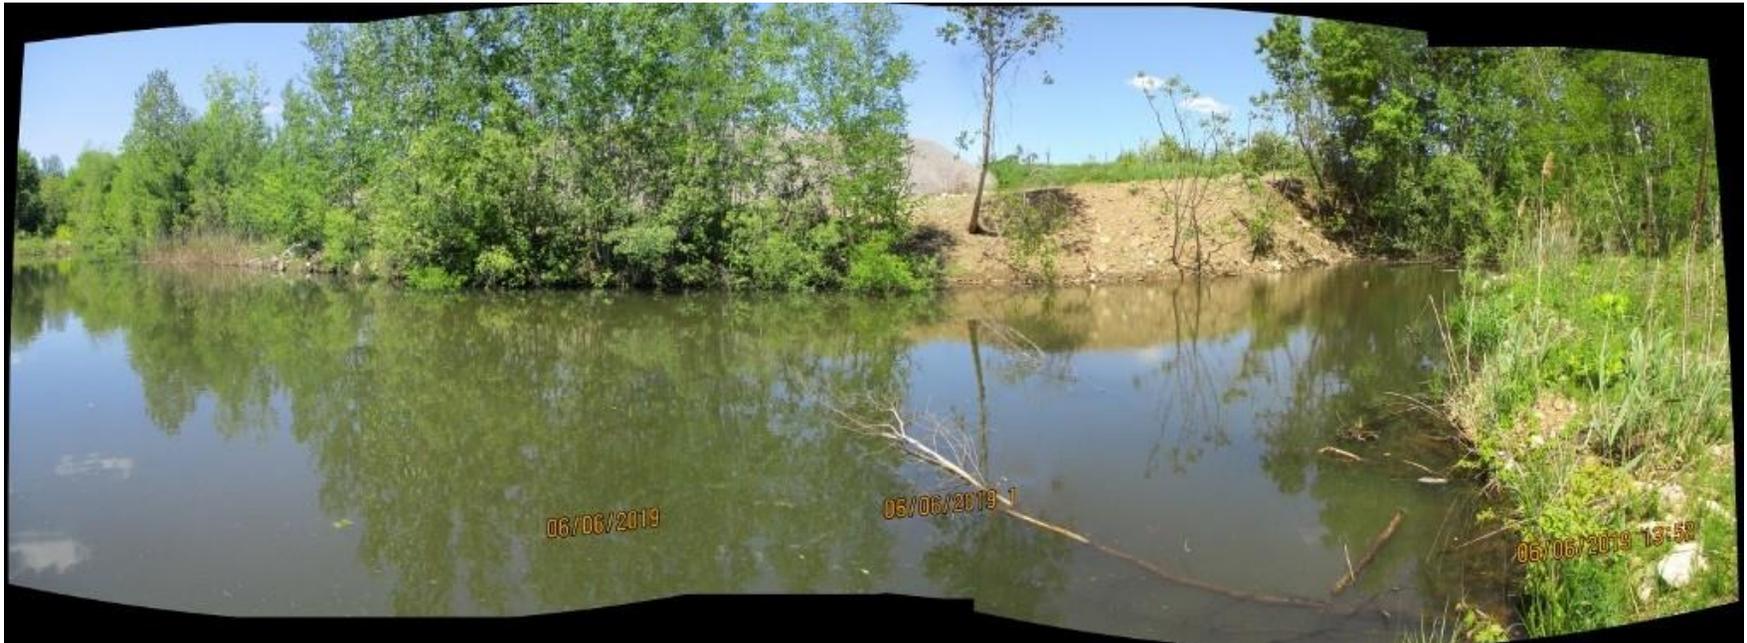
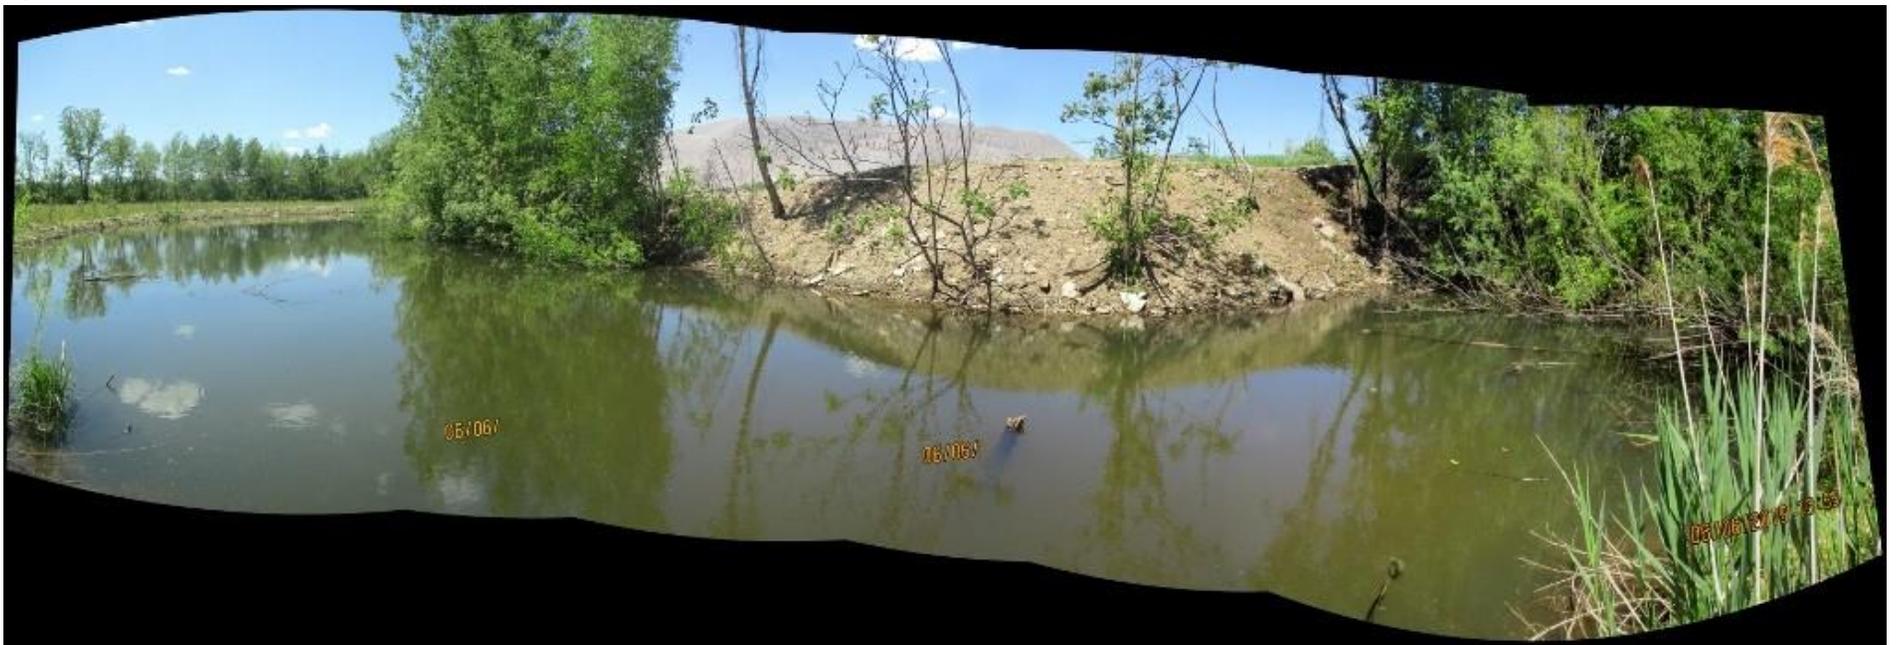
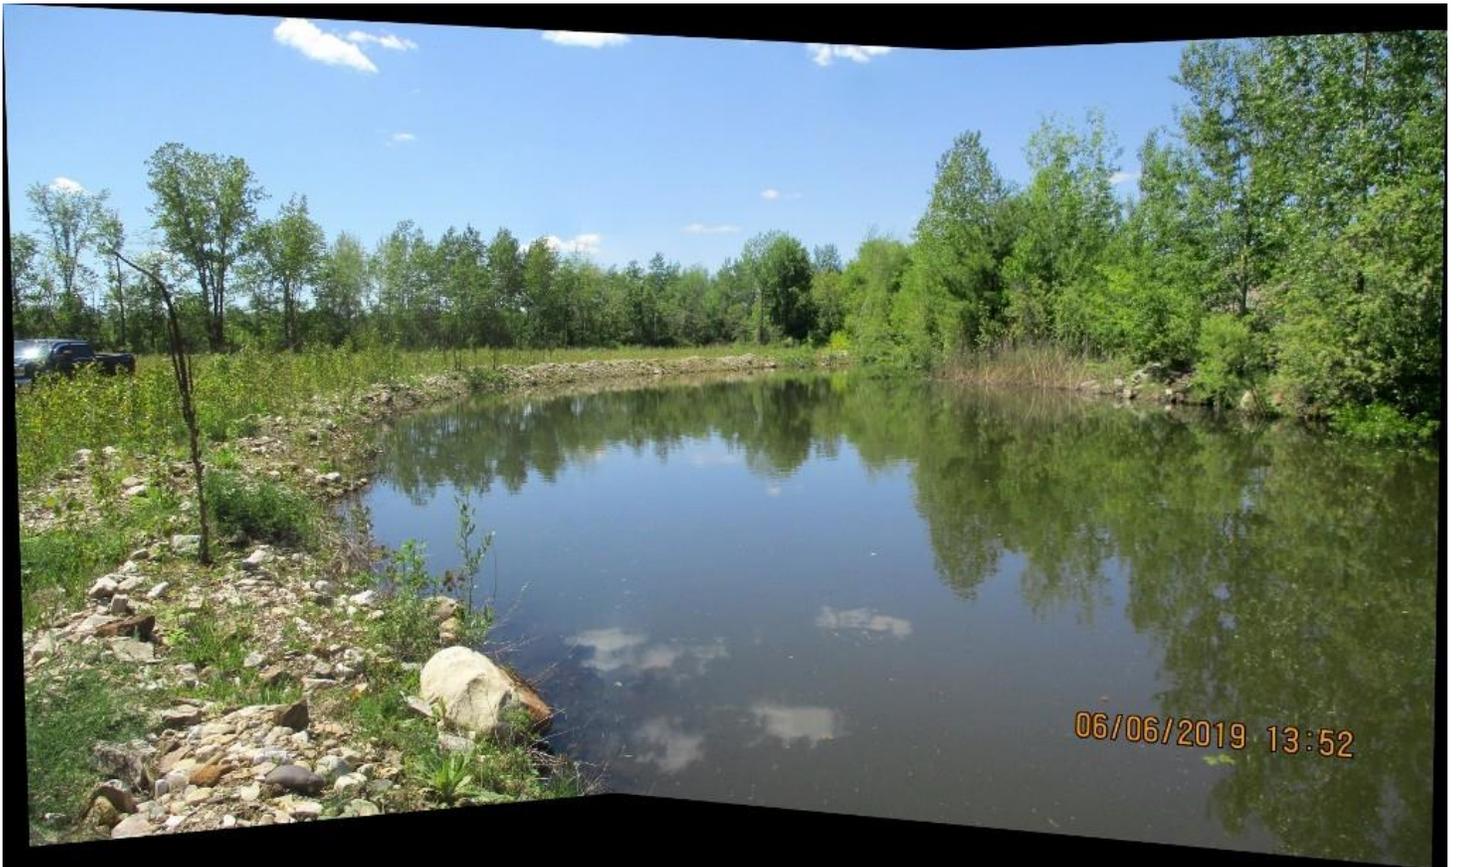
Image 1. Panorama pris au point 1.

Je ne constate pas de matières résiduelles sur le site (images 1 à 13), à l'exception de quelques objets en plastique et en styromousse dans l'eau (images 14 à 16). Je considère que les matières résiduelles constatées par Mme Suzanne Fiset lors de l'inspection du 27 avril 2018 et signalées par l'avis de non-conformité N/Réf. : 401706552 ont été enlevées.

Je constate que la végétation pousse sur le remblai (images 1 à 13) et que le sable entreposé du côté nord du plan d'eau ne le touche pas (images 17 et 18).

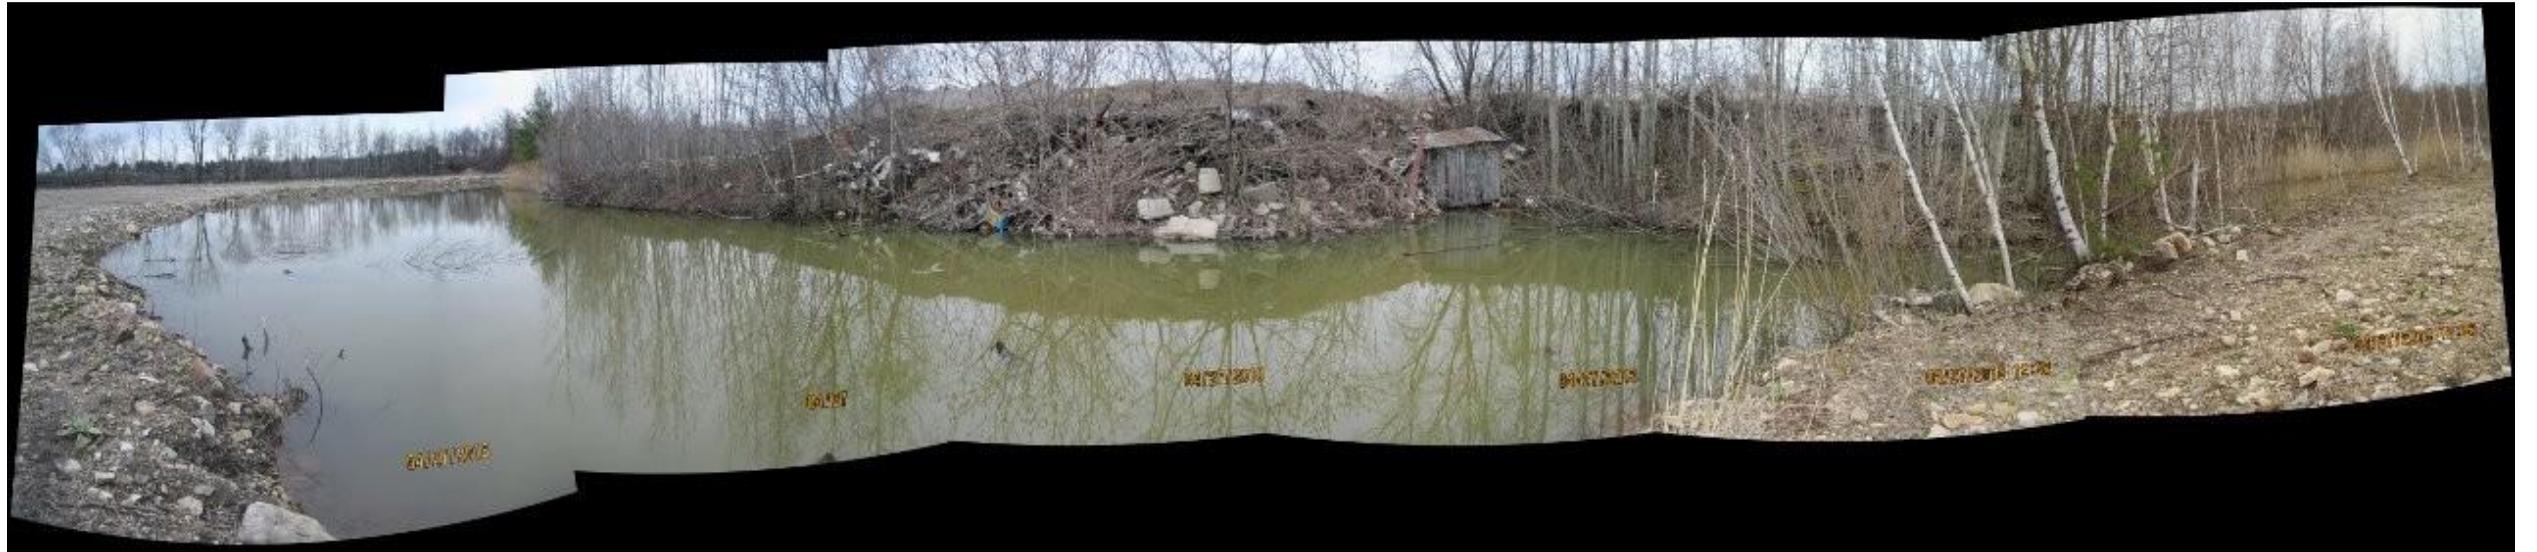
Panorama 9 (IMG_6609, IMG_6610, IMG_6611, IMG_6612, IMG_6613 et IMG_6614).jpg

13 Description de l'intervention				<input type="checkbox"/> SO
<p>J'arrive sur les lieux de l'inspection (sur le lot 5 620 388), et j'essaie de trouver un accès au site en voiture. Ne trouvant pas, je me stationne en bordure de la route, près de la barrière, et je me rends à pieds vers la sablière avec mon GPS en mode 'trace' (voir annexe 1).</p> <p>J'arrive à un endroit où je constate la présence d'un milieu hydrique, par la présence d'eau en abondance et de roseaux communs (voir photo 3). La sablière longe ce milieu hydrique à une distance d'environ quatre-cinq mètres, sur une longueur d'environ 100 mètres, et à une distance d'environ zéro à deux mètres, sur une longueur d'environ 130 mètres (voir annexe 1, panorama 4 et photos 5, 6 et 8).</p> <p>Je constate aussi un remblai contenant des matières résiduelles, contenant entre autres des métaux, du béton, du bois, des pneus et du plastique (voir panorama 9 et photos 10, 11 et 12).</p> <p>Je quitte les lieux à 12h43.</p>
