De : [Tremblay, Fabrice](#)
A :
Objet : Demande LAD n° 200728746 -- Courriel réponse
Date : 4 juillet 2020 16:47:00
Pièces jointes : [image001.jpg](#)
[A- Art. 23 et 24 2020.pdf](#)
[A- Art. 53 et 54 2020.pdf](#)
[Avis de recours 2020.pdf](#)

RAPPORT D'INSPECTION

2. DESCRIPTION DE L'INSPECTION

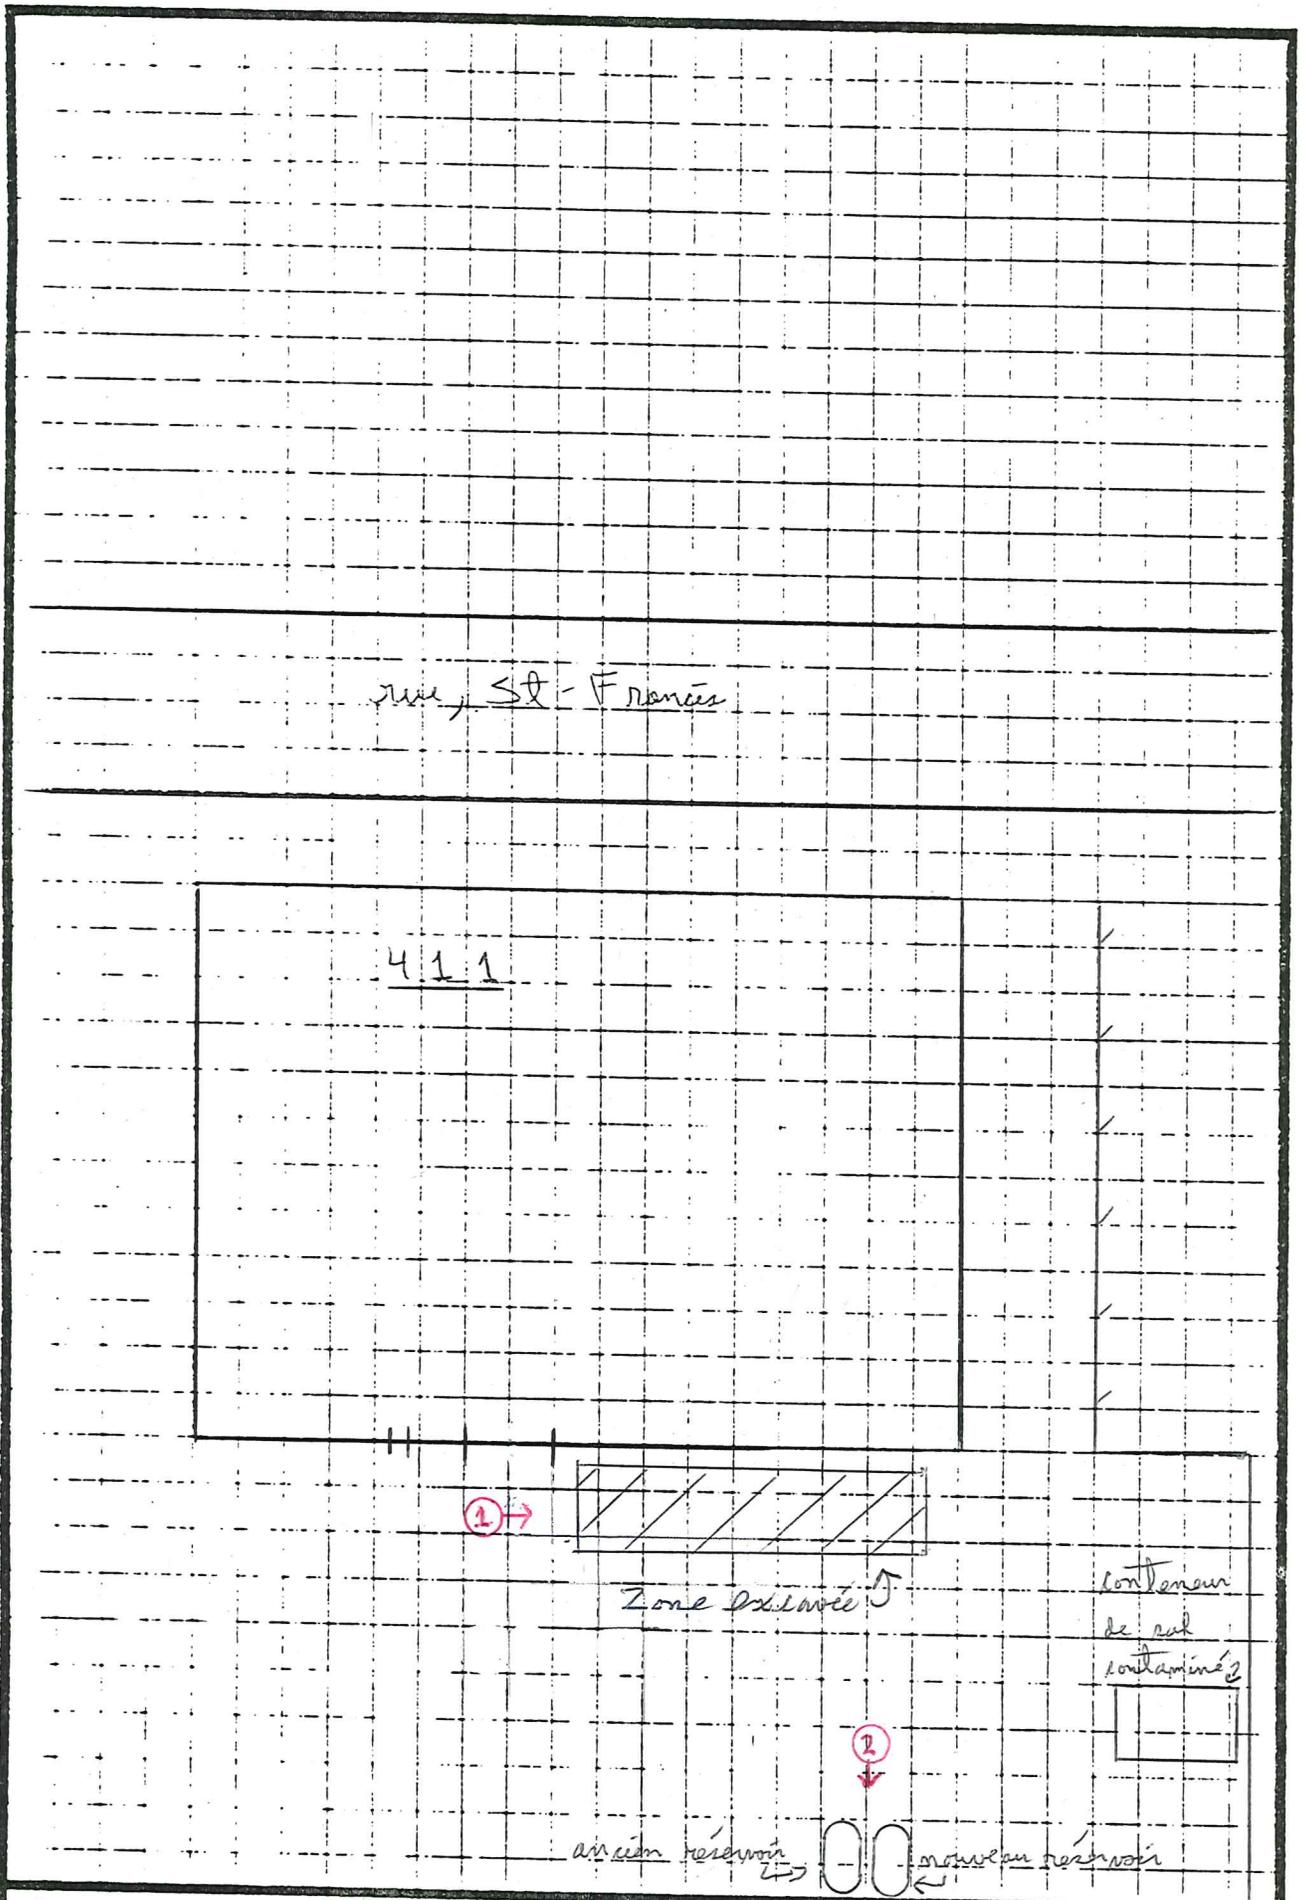
CROQUIS

Le réservoir existant d'huile usée a été vidé (L. dirpé le 95/03/29). Il resterait se pondant des boues au fond de celui-ci (~4"). Il est entreposé dans la cour, supporté par des pièces de bois. La cour est en terre. Certaines ouvertures du réservoir ont été bouchées mais 2 sont encore ouvertes. Elles seront rapidement bouchées, selon M. Fortin. Il travaille aussi à obtenir des soumissions pour la vidange des boues et la décontamination du réservoir. Ces travaux devront être fait avant le terme maximale d'un an.

Le nouveau réservoir d'huile usée est installé à proximité de l'ancien. Une pression négative est maintenue entre les deux pour de sorte qu'une subite hausse de la pression à zéro puisse indiquer une fuite du réservoir primaire.

Les sols contaminés ont été excavés (~16' x 5' x 3' de creux) et sont entreposés dans un conteneur de 20 V³ (~15 V³ de sol). Des échantillons du fond de l'excavation et des sols excavés ont été prélevés par (le consultant). Les résultats d'analyses sont attendus. La zone excavée est remblayée de concassé. Le fond d'excavation n'a donc pu être vérifié. Le sol a toutefois été excavé sur une profondeur d'environ 3' ce qui semble largement suffisant compte tenu de la nature de la contamination. M. Fortin dit avoir vu les travaux et qu'il n'y avait de la contamination qu'en surface. L'excavation a été faite aussi pour permettre d'utiliser tout le concassé amené dans le conteneur pour le remblaiement.

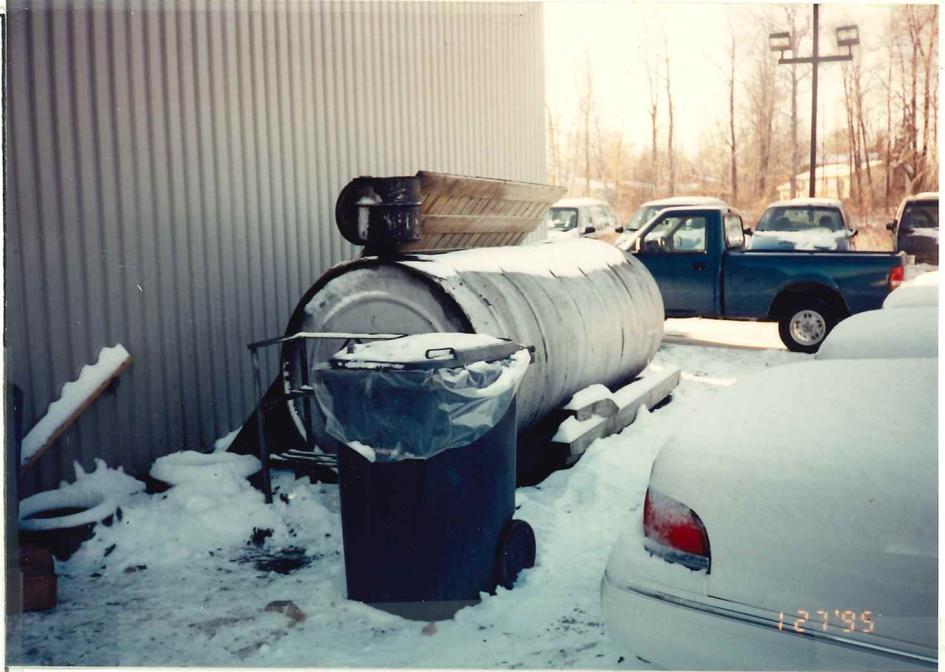
Photo #: 1 Date: 95-01-27

Note: Vue d'ensemble

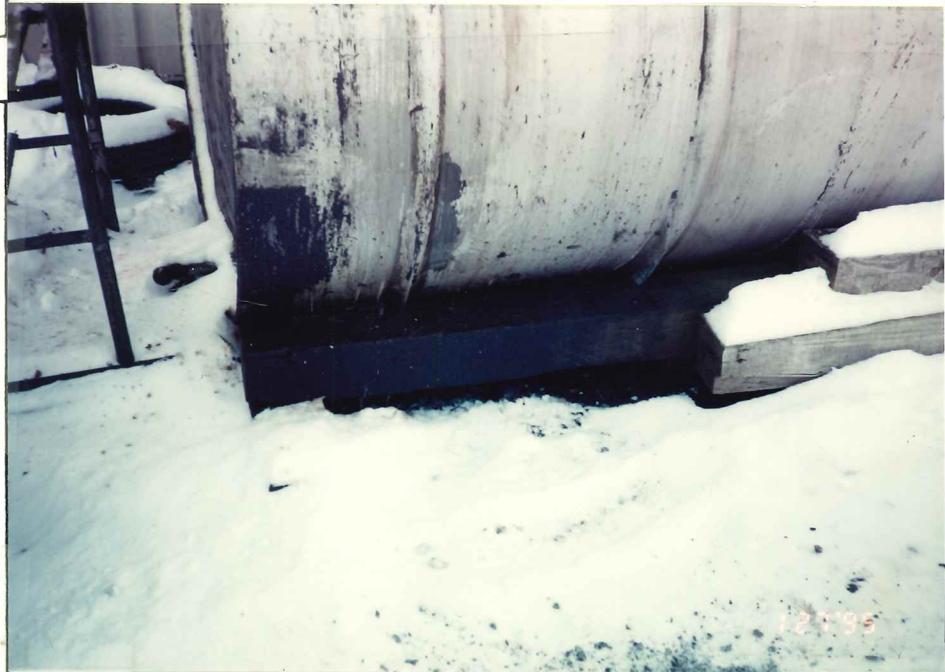
Photo #: 2 Date: 95-01-27

Les huiles usées sont accumulées dans un réservoir hors terre de 1000 gal., installé directement sur le sol. Des traces évidentes d'écoulement sur les parois extérieures ainsi que la présence de taches huileuses noires près de la base du réservoir témoignent de fuites d'hydrocarbures provenant probablement de opérations de transvasement qui se font via un entonnoir sur le dessus du réservoir (voir photos).

Il y a cependant des évidences d'écoulement d'huiles usées sur le sol à la base du réservoir d'entreposage, ce qui constitue, à faible échelle semble-t-il, une émission de contaminants à l'environnement.

Note: Hydrocarbures sur
le sol (huiles usées)

Demander à la vie de faire en sorte que tous les écoulements d'huiles usées par terre et que les sols contaminés soient excavés au printemps prochain. L'obtention d'un engagement écrit serait pertinent. Les travaux d'excavation permettront de vérifier l'ampleur de la contamination qui elle, guidera la gestion à faire des sols.

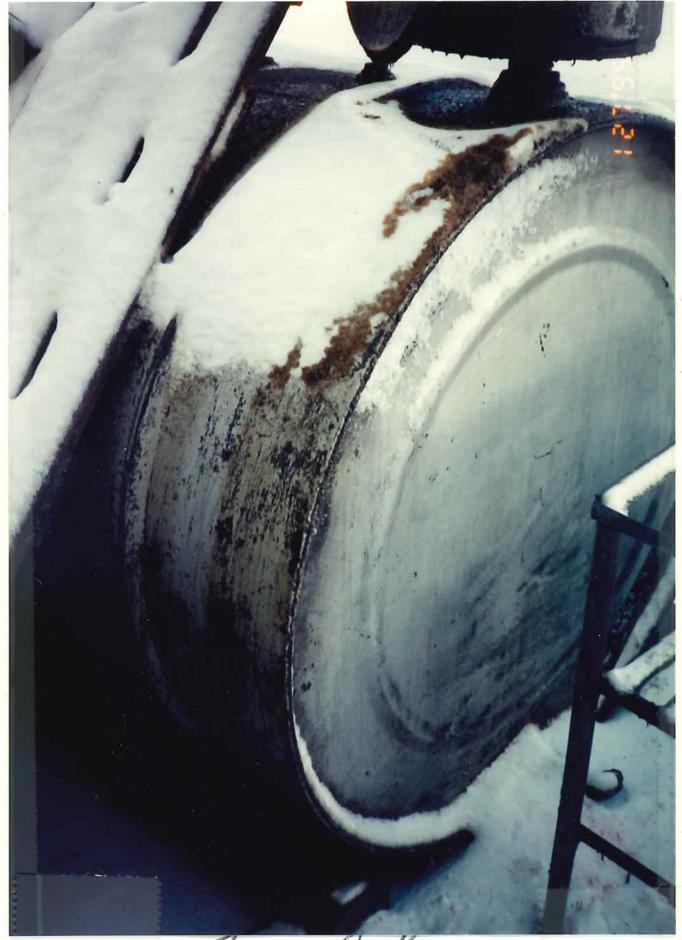
Photo #: 3 Date: 95-01-27

Note: Evidence d'écoulement
(voulissier) sur le
réservoir d'huiles
usées.
