De : [Tremblay, Fabrice](#)
A :
Objet : Demande LAD n° 200736957 - Courriel réponse
Date : 24 octobre 2020 14:06:00
Pièces jointes : [image001.jpg](#)
[1. Refus du 07112015 + RAPA.PDF](#)
[2. CA du 26012006 + RAPA.PDF](#)
[3. R.I. du 12112012.pdf](#)
[Avis de recours_2020.pdf](#)

Objet : Consolidation du réseau de randonnée L'Escapade

RAPPORT D'ANALYSE

1. Identification

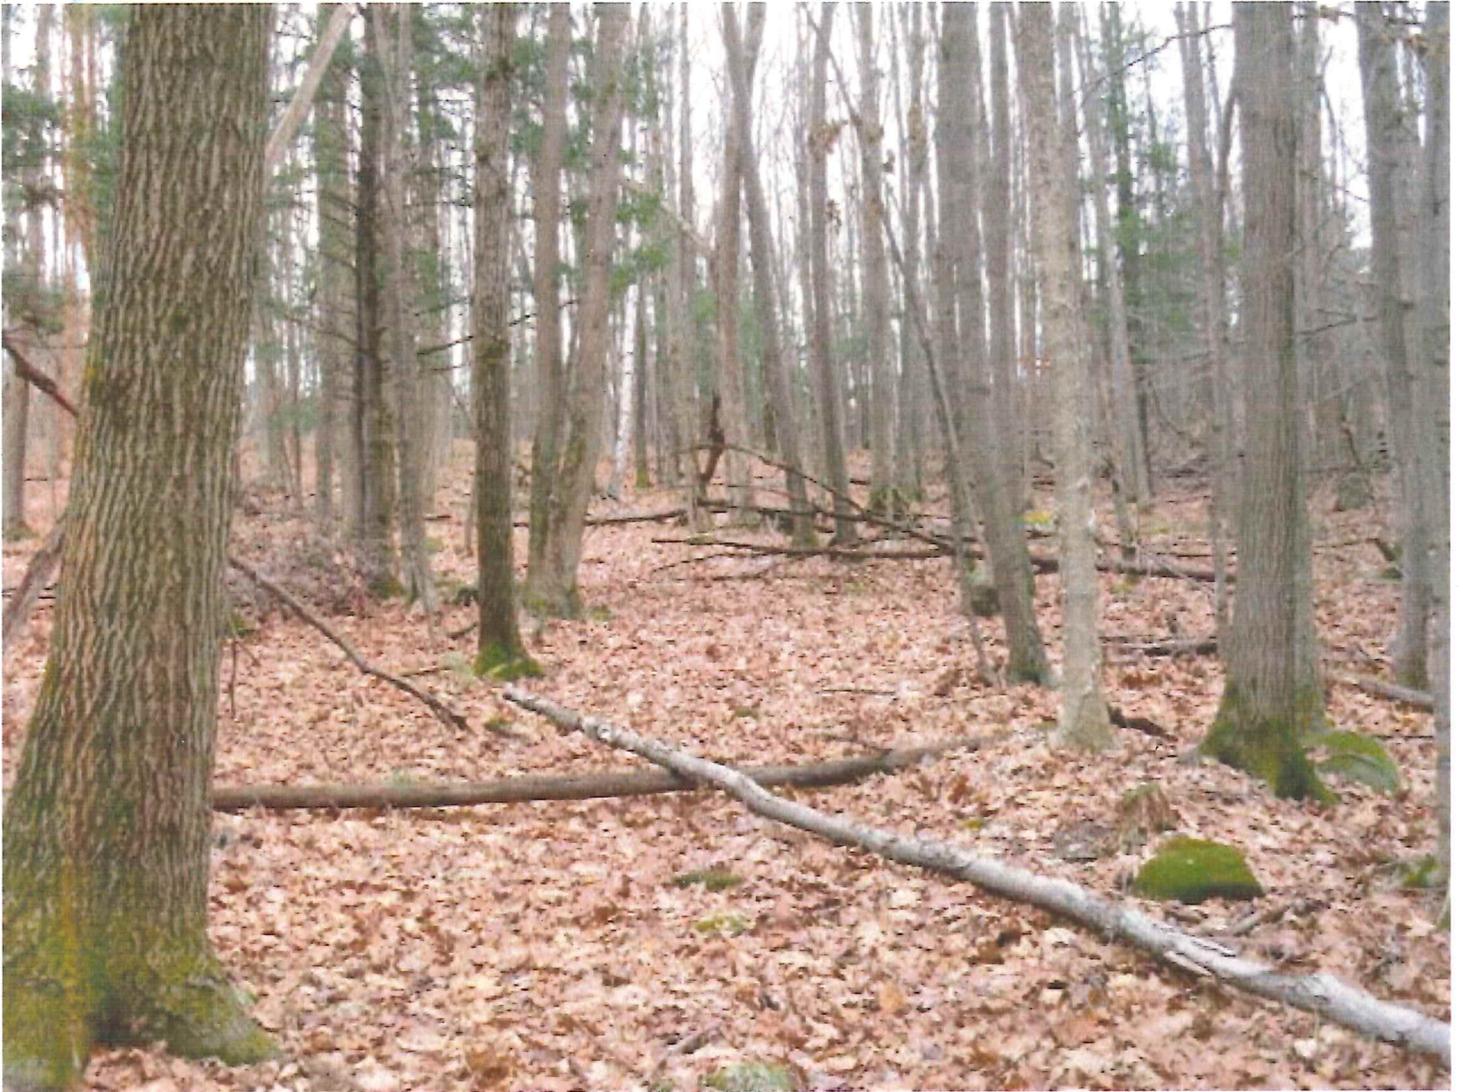
DSCN0848 (Small).JPG

- Le sol semble bien drainé.
- La présence de chênes, d'érables à sucre, de pins et de prûches, nous permet d'identifier une forêt mature, du côté ouest de la phase 1. À l'aide de la tarière nous établissons qu'il y a un pied de matière organique et ensuite nous touchons le roc. Point GPS 42. Voir photo DSNC0848.jpg.

Sol bien drainé, en pente. Forêt mature. Partie Ouest de la phase 1

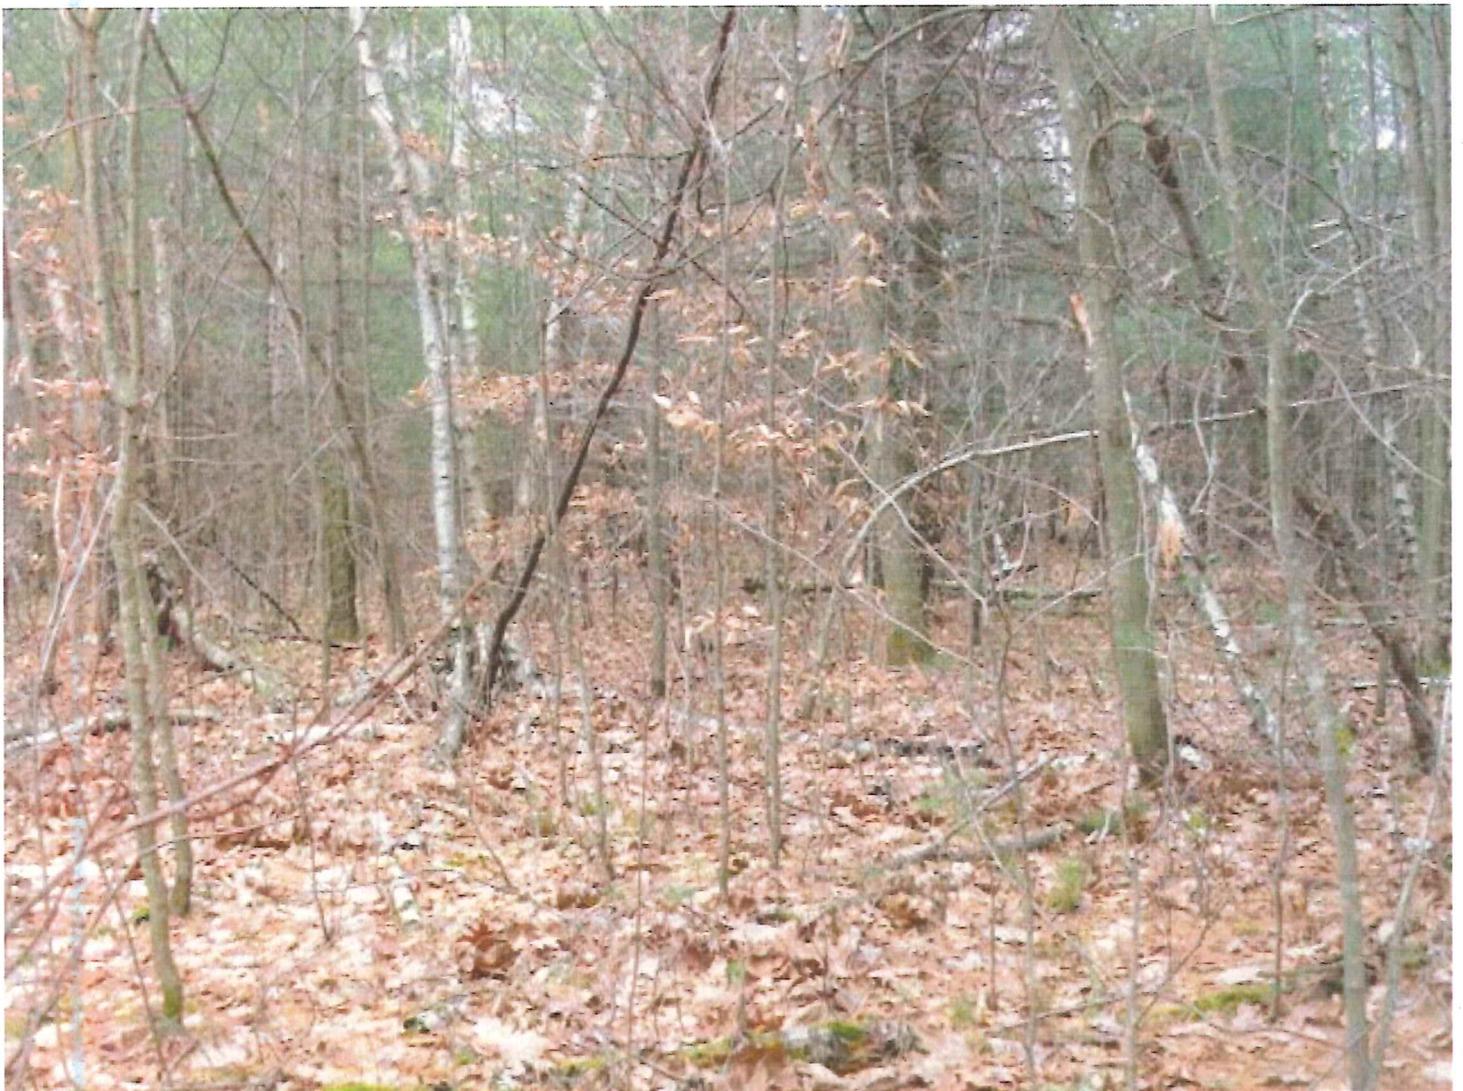
DSCN0851 (Small).JPG

- Du côté Est de la phase 1 on observe des Pins jeunes et vieux, des Hêtres, des Chênes. La forêt semble plus jeune à l'Est qu'à l'Ouest, selon Mme White. Point GPS 43. Voir photos DSNC0851.jpg et DSNC0853.jpg

Forêt mature, mais plus jeune que celle de la partie Ouest. Des Hêtres sont présents dans cette forêt. Partie Est de la phase 1

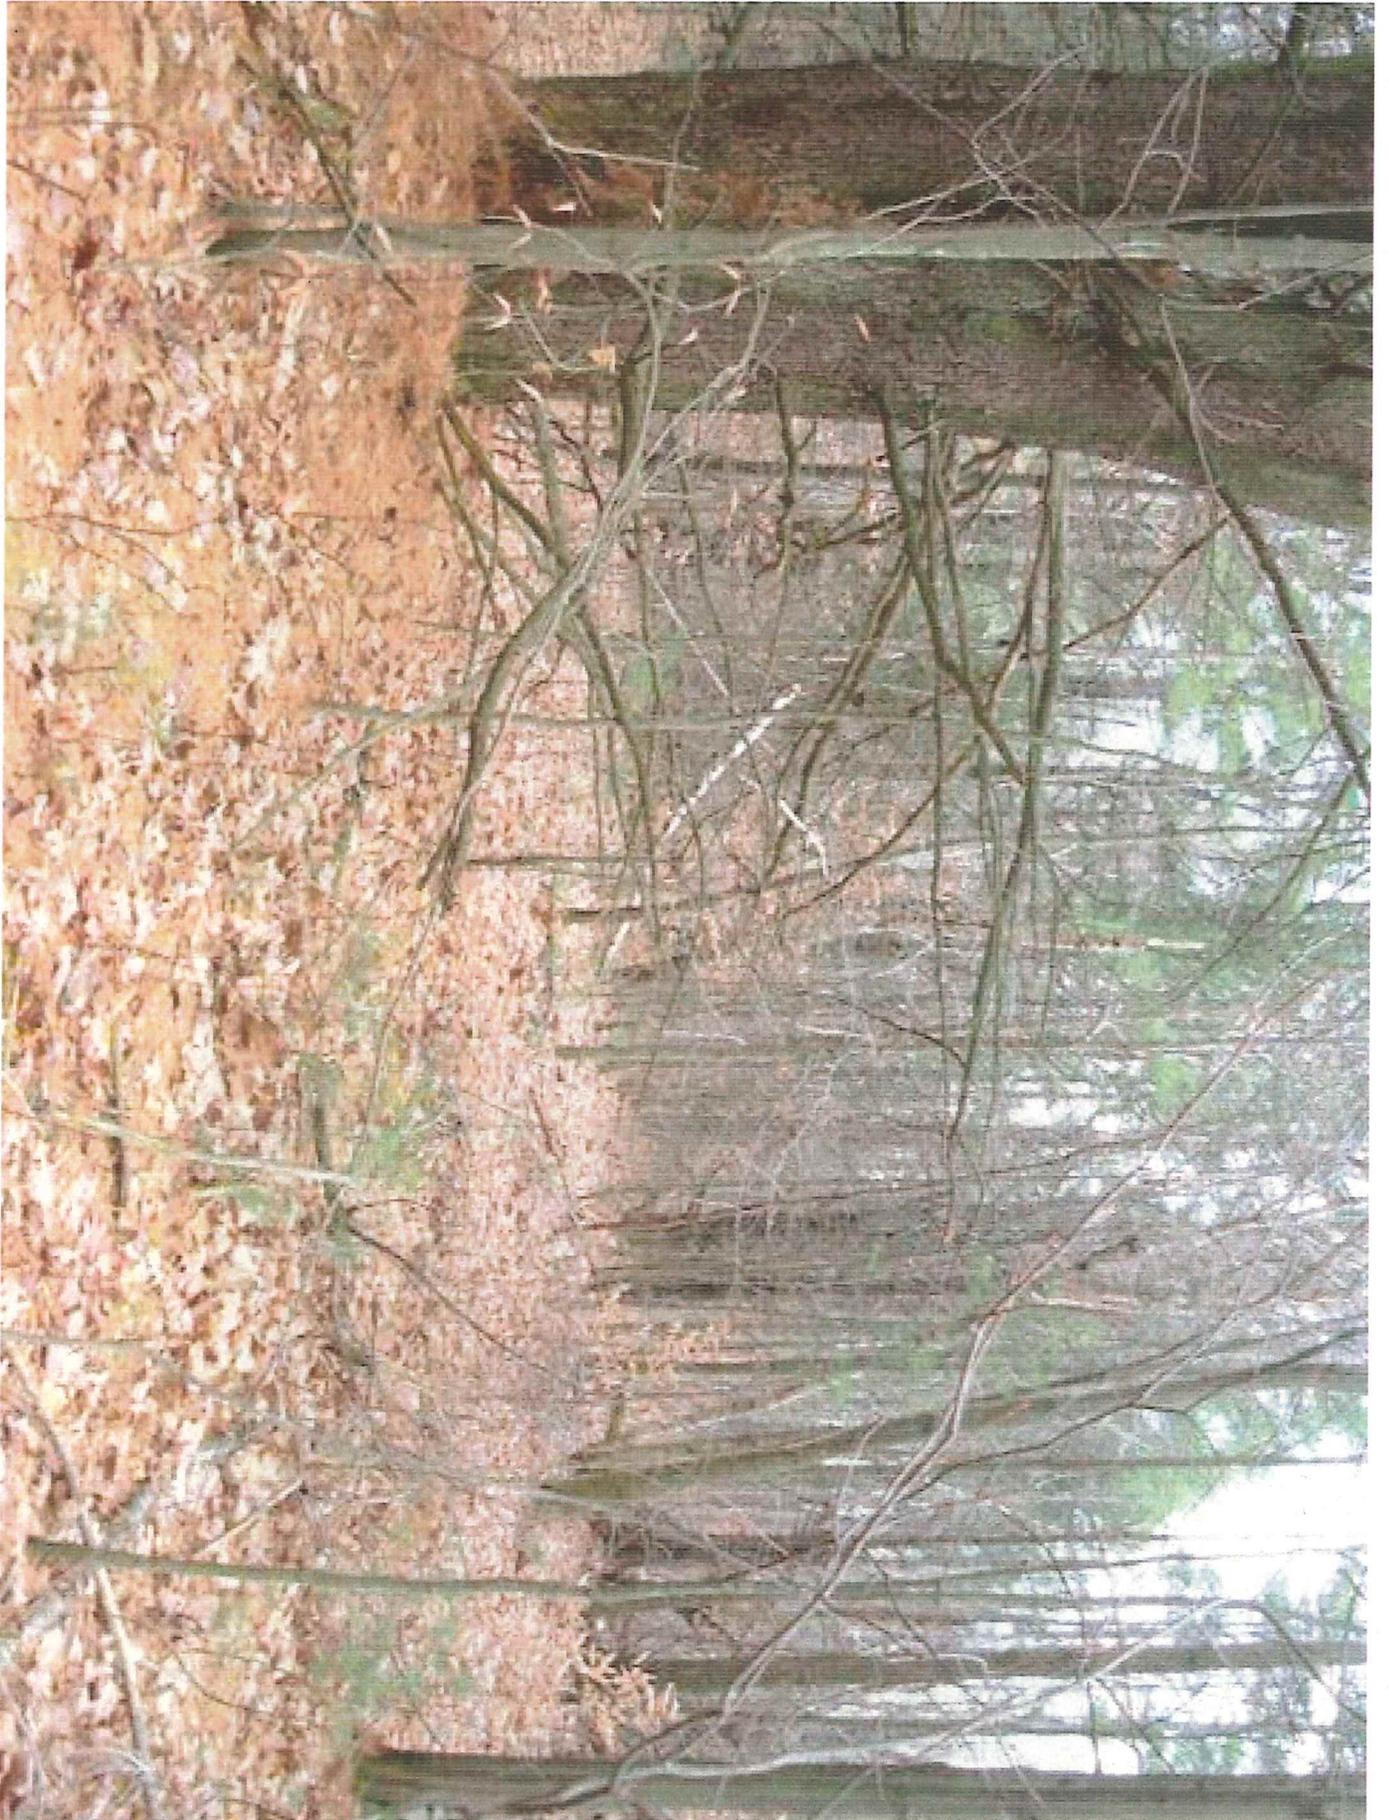
DSCN0853 (Small).JPG
Autre photo de la partie Est de la phase 1. Points GPS 43.

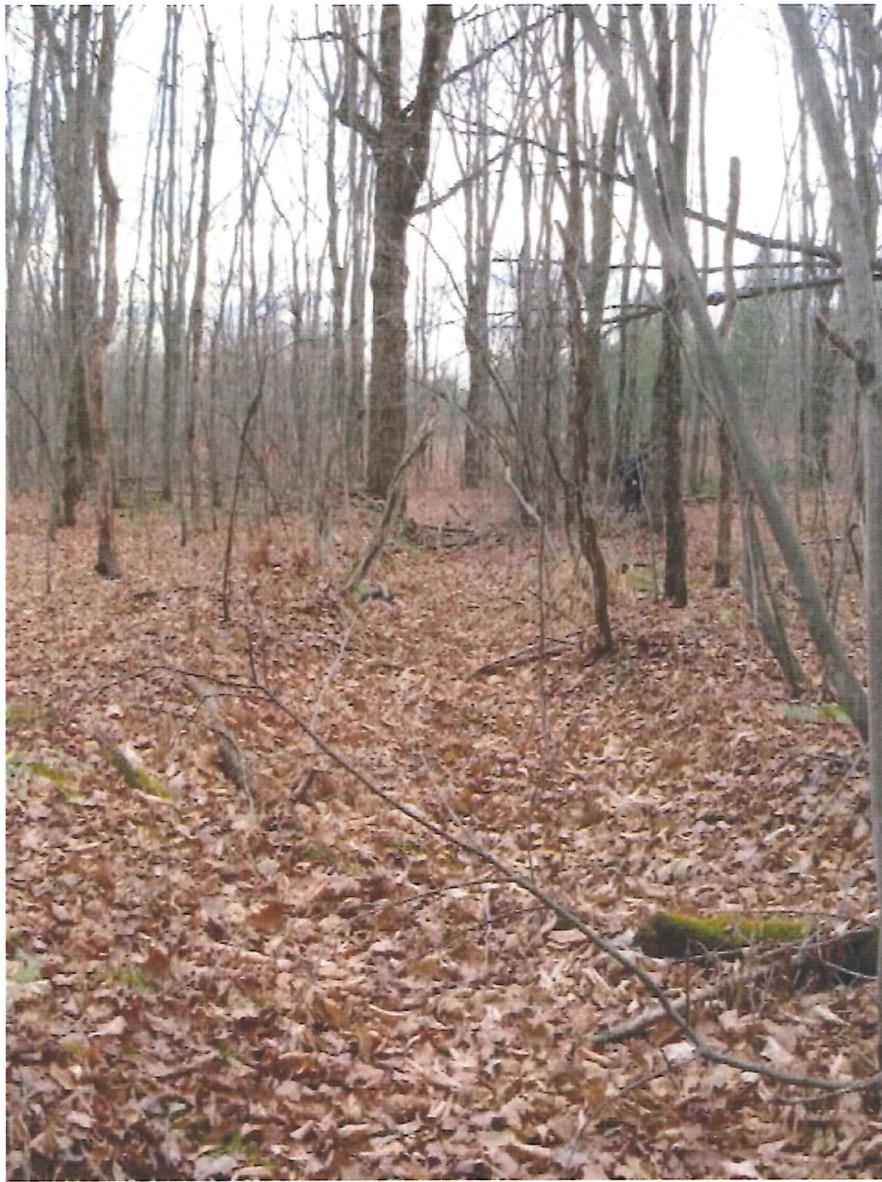
DSCN0855 (Small).JPG

- Au point GPS CE1 on trouve de l'Osmonde royale, de l'Onoclée sensible et de l'Érable rouge. Le site est marécageux. Voir photos DSNC0855.jpg, DSNC0857.jpg, DSNC0858.jpg et DSNC0861.jpg.

Partie Est de la phase 1. Point GPS CE1

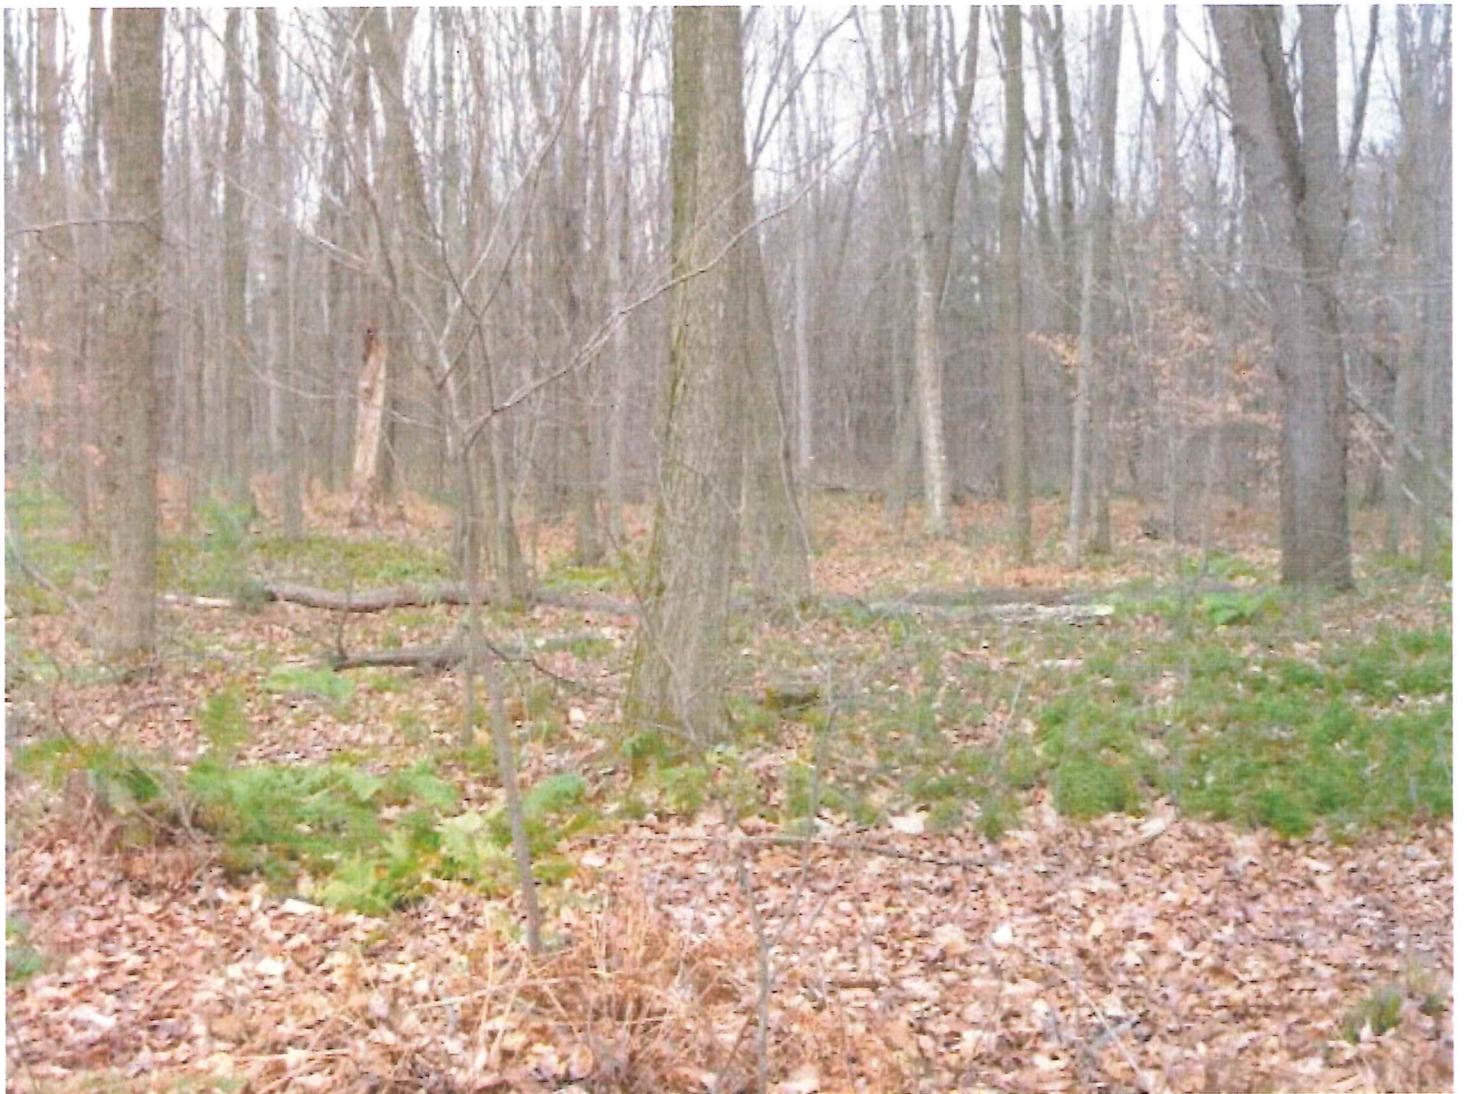
DSCN0857 (Small).JPG

Partie Est de la phase 1. Il n'y a pas de marais, ni de marécage dans cette zone. Point GPS CE1.

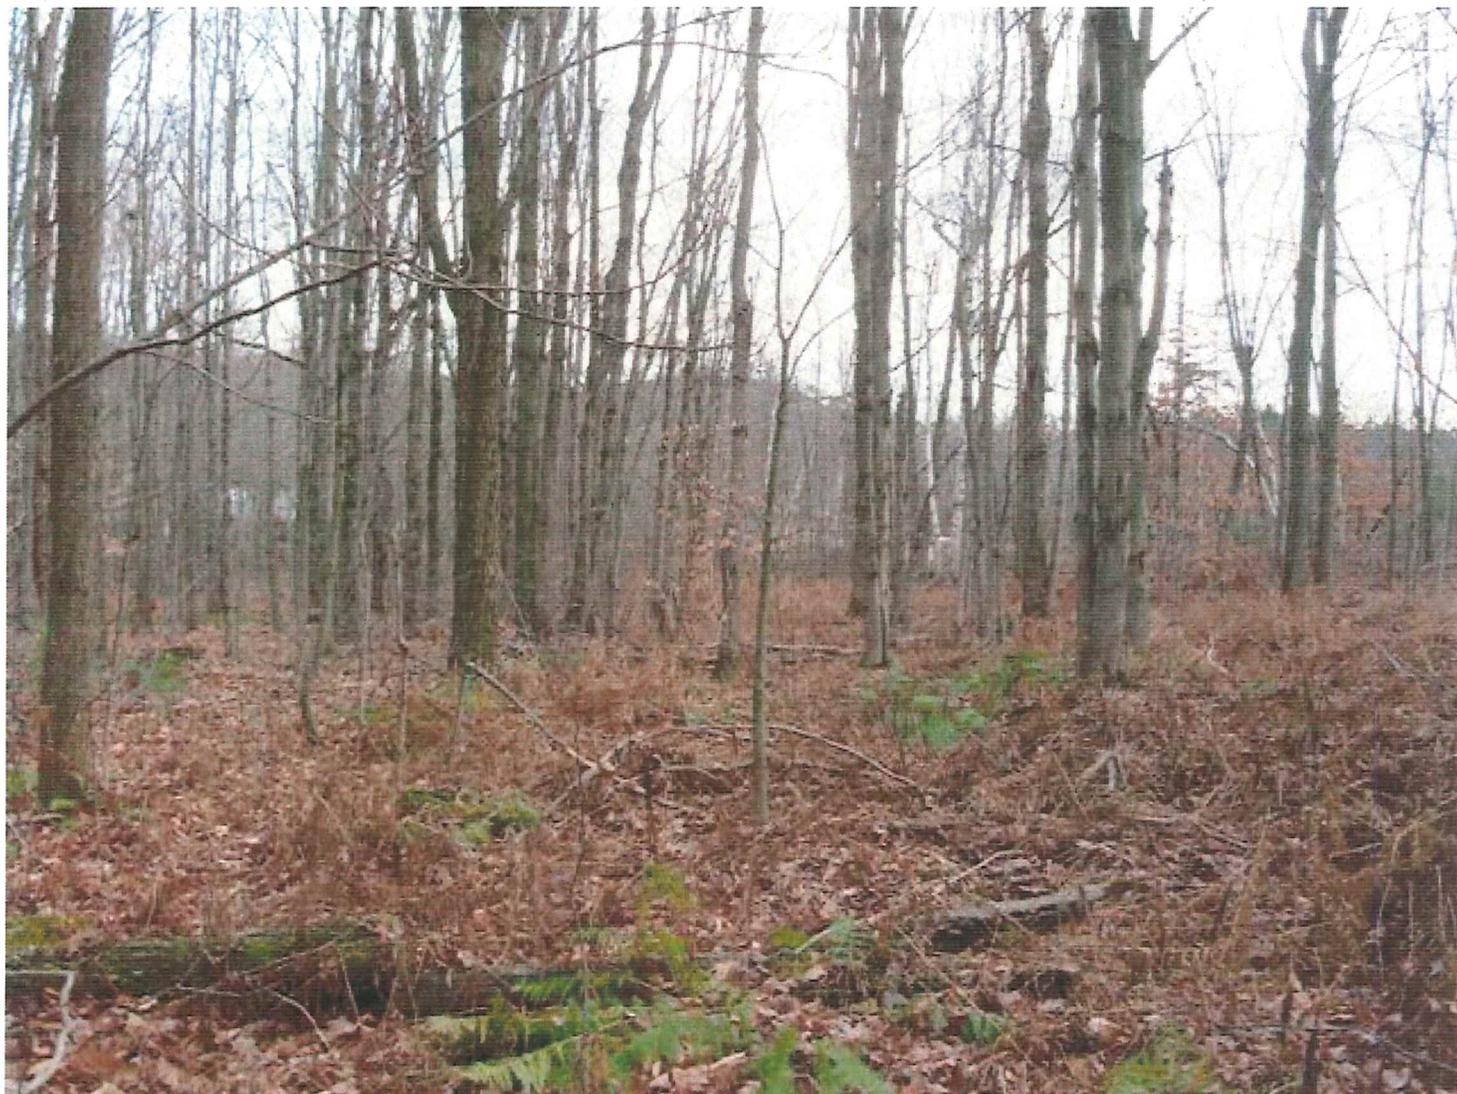
DSCN0858 (Small).JPG

Forêt au point GPS CE1. Plusieurs occurrences de Matteucie (Fougère).

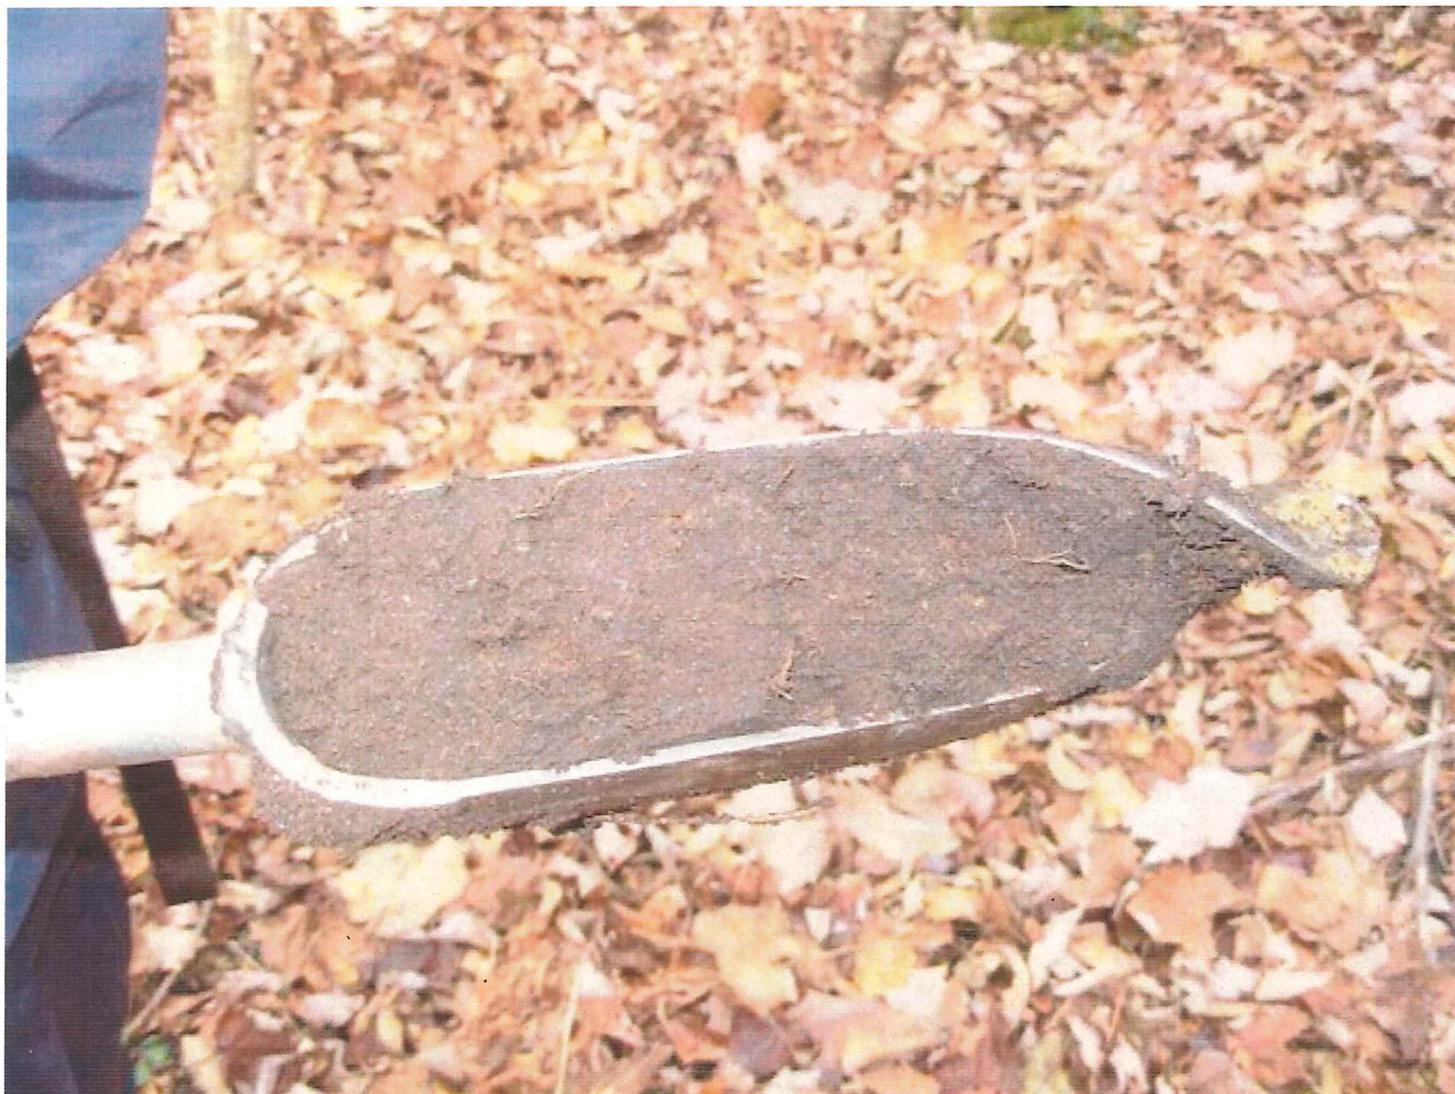
DSCN0860 (Small).JPG

- À ce point, nous creusons avec la tarière et il y a plus de 30 centimètres de matière organique au sol. Voir la photo DSNC0860.jpg.

Prélèvement fait à l'aide de la tarière au point GPS CE1.

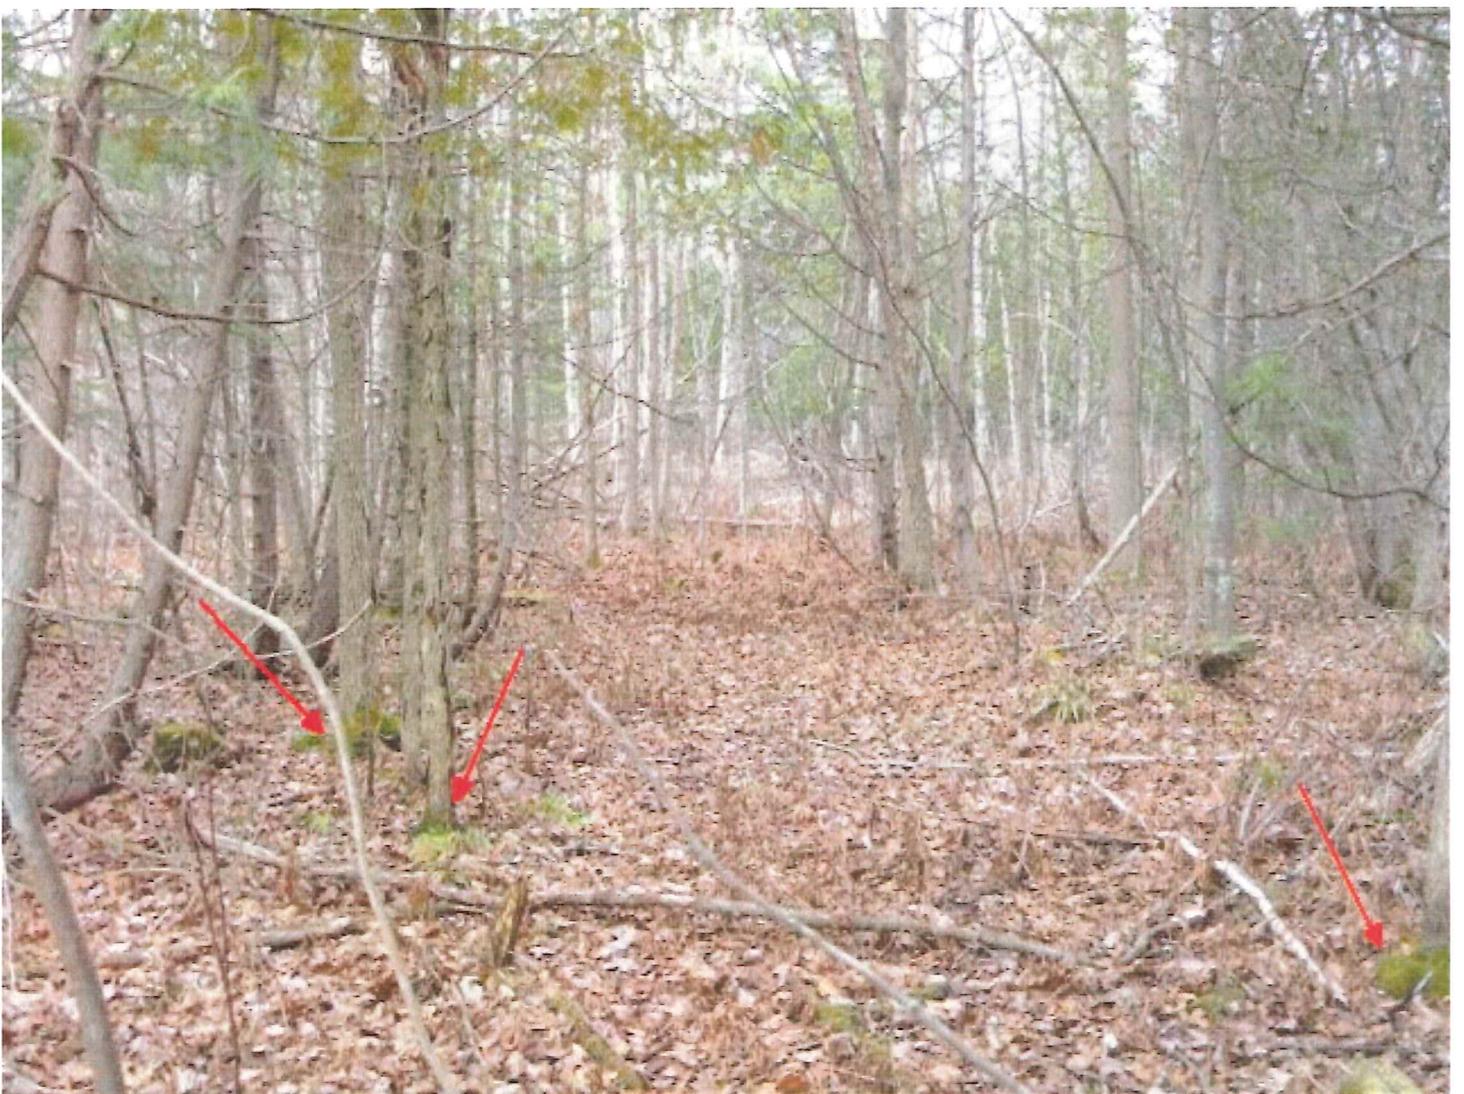
- Sur le lot 2399147 et à la limite du même lot et du lot 3712122.
- Le morcellement du lot 2399147 semble être arrêté.
- Derrière le lot 2399149, au point GPS nommé Marécage, les plantes suivantes sont observées :
 - Onoclés sensibles.
 - Érables rouges
 - Thuya
 - Osmonde royale
- Nous observons de la mousse à la base des troncs d'arbres.

DSCN0862 (Small).JPG
Les flèches pointent la mousse à la base des arbres. Il y a présence d'Onoclé sensible. Point GPS Marécage.

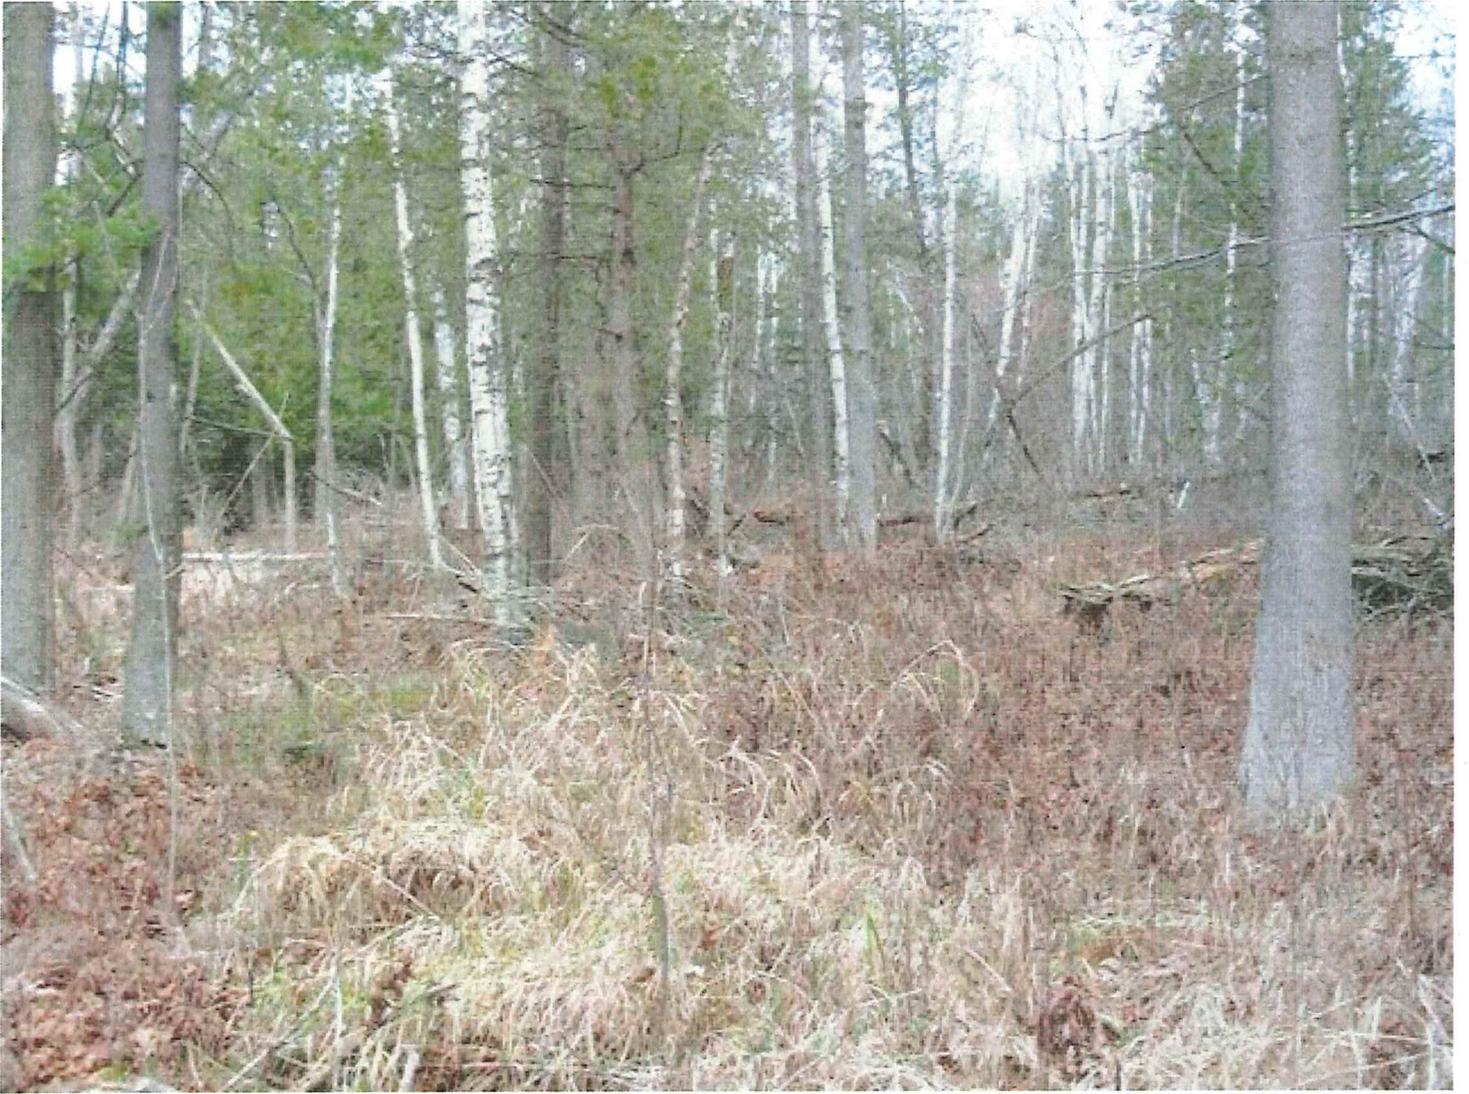
DSCN0864 (Small).JPG

Présence d'Onoclée sensible. Point GPS Marécage

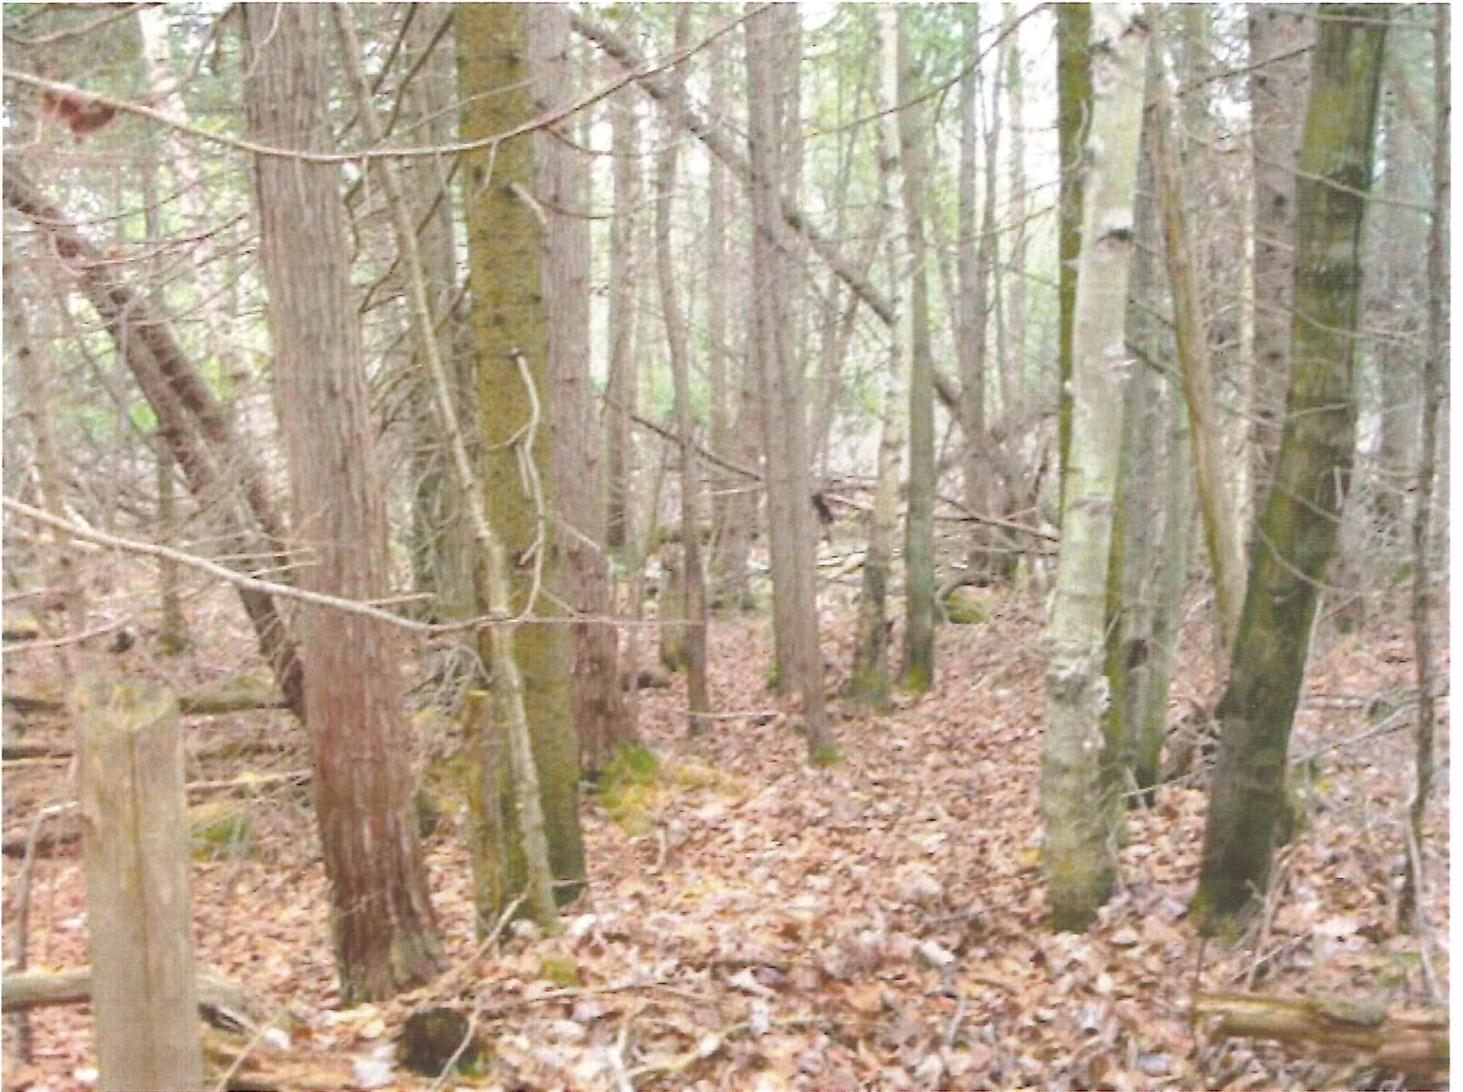
DSCN0866 (Small).JPG

Thuyas et Érables à sucre. Point GPS 45.

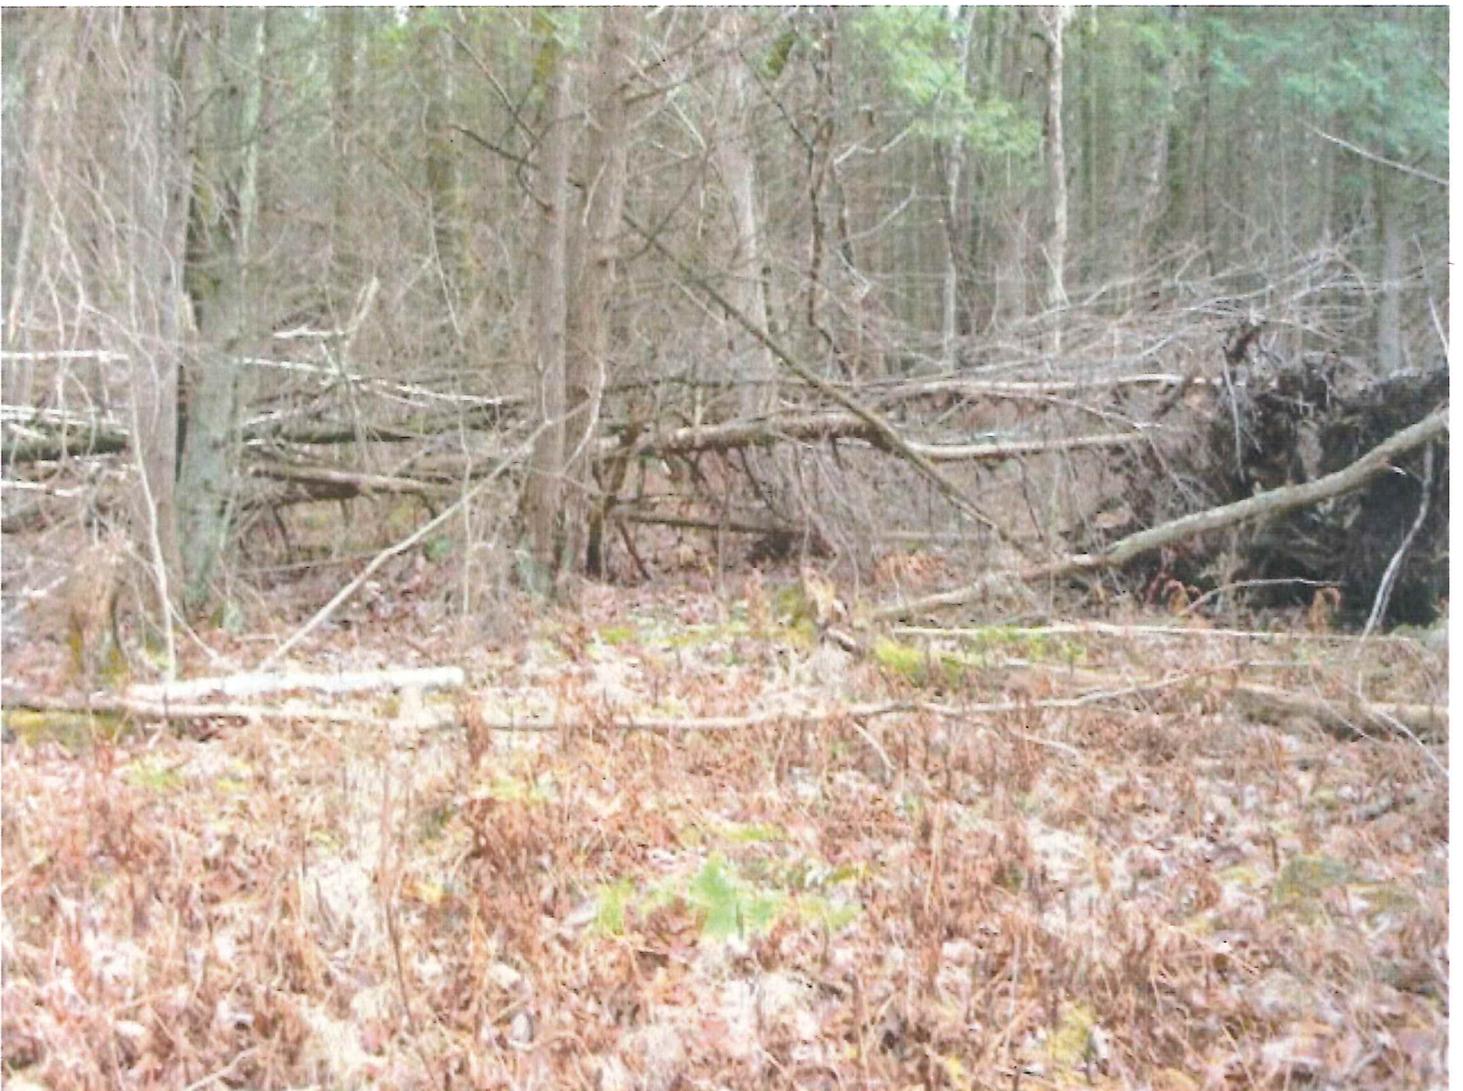
DSCN0867 (Small).JPG

Présence d'Onoclé sensible. Point GPS 45

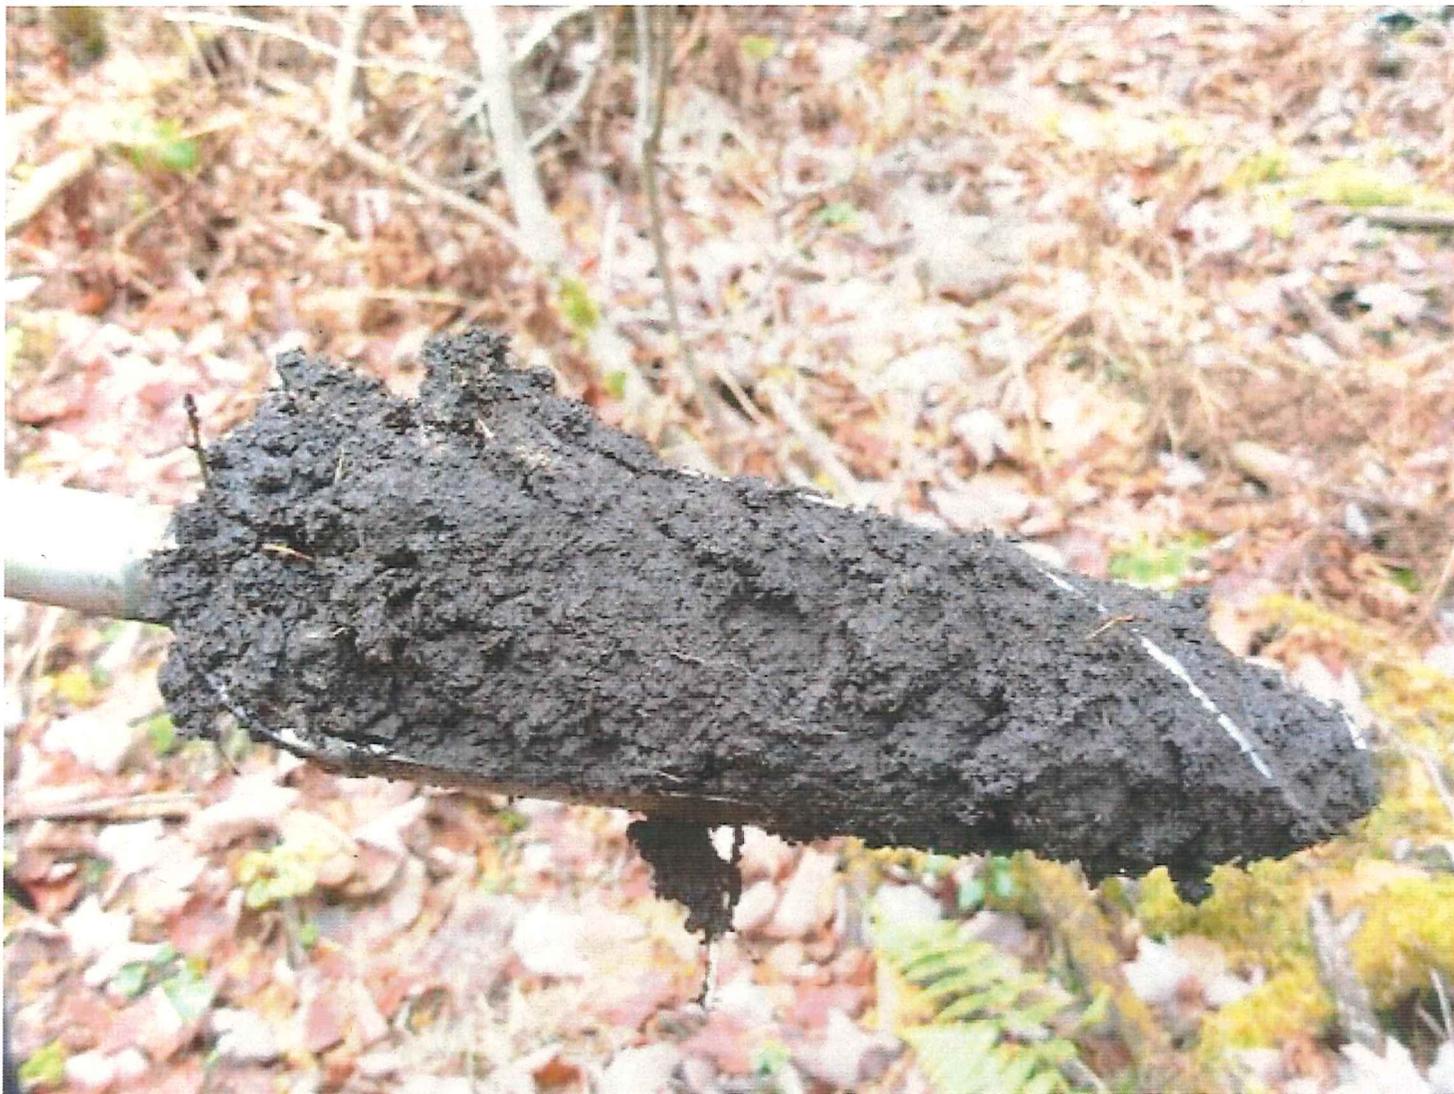
- Nous voyons que l'eau s'accumule dans le marécage derrière la maison construite sur le lot 2399149.
- Les propriétaires de cette maison ont surélevé leur terrain.
- Au point GPS 45, Marianne White et moi constatons la suite du marécage dans lequel pousse des Thuyas et des Érables rouges. Le sol est composé de matière organique sur une base de sable.
- Tout près se trouvent aussi des Mélèzes, des Bouleaux blancs, des Érables à sucre, des Chênes rouges. On voit qu'il y a eu défrichage dans ce milieu. Voir photos DSNC0865.jpg, DSNC0866.jpg et DSNC0867.jpg.
- Nous utilisons la tarière au point GPS 46 et constatons qu'il y a plus de 30 centimètres de matière organique. La matière est noire. Voir photo DSNC0869.jpg.

DSCN0869 (Small).JPG
Prélèvement à la tarière. Point GPS 46.

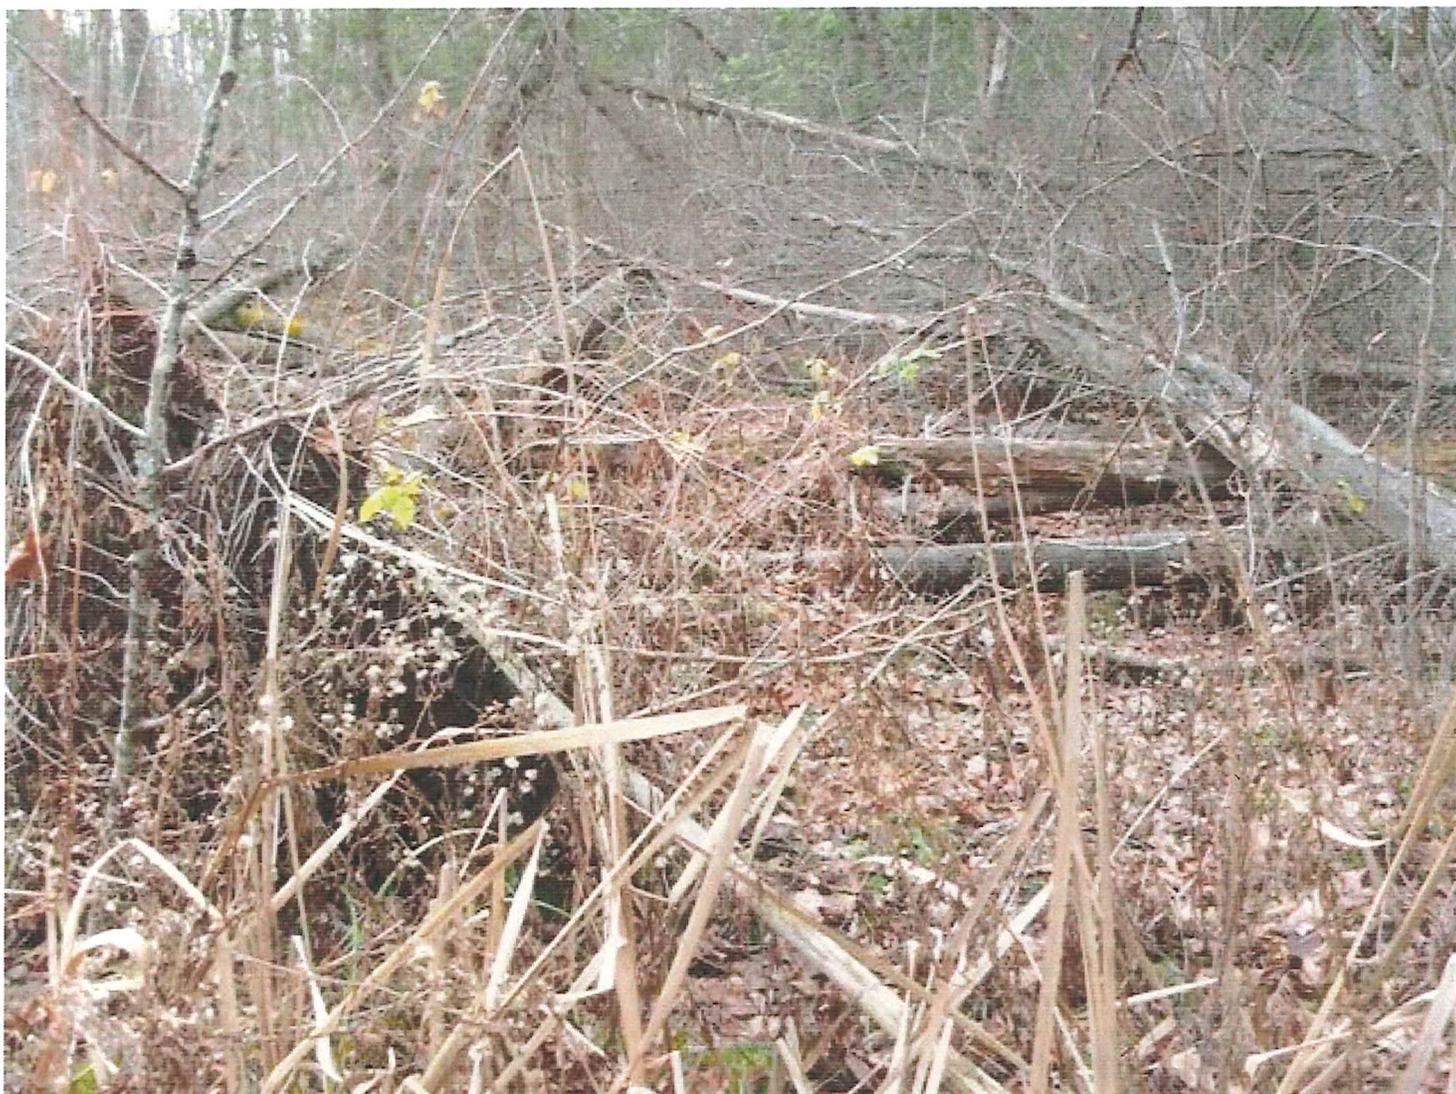
- Au point GPS 47, des Typhas sont identifiés. Voir photo DSNC0870.jpg.
- Un marécage est facilement identifiable aux points GPS 48 et 49. Voir photo DSNC0872.jpg, DSNC0873.jpg et photo DSNC0874.jpg.
- Un ruisseau intermittent est identifié au point GPS CE2. Voir photos DSNC0876.jpg et photo DSNC0877.jpg.
- Le marécage se poursuit au niveau du point GPS 53. Voir photos DSNC0879.jpg.
- Finalement un ruisseau se trouve au point GPS 54. Voir photos DSNC0880.jpg.

DSCN0870 (Small).JPG
Point GPS 47.

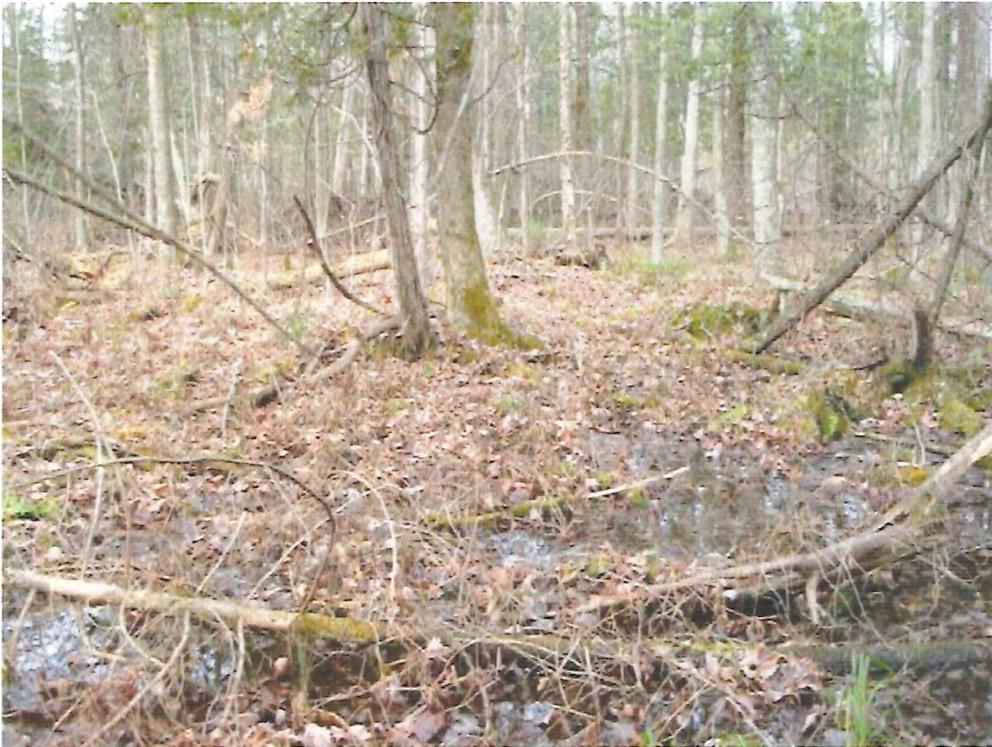
DSCN0873 (Small).JPG
Marécage. Point GPS 48.
