Objet : Coupe forestière et remblai à proximité d'un marais-marécage sur les lots 3 895 258, 4 485 345 et 4 485 346, dans la municipalité de Saint-Zotique

N° intervention : 300873785	Type d'intervention : Inspection
N° gestion documentaire : 7470-16-01-0919900	N° du rapport d'inspection : 401171514
N° demande : 200364472	Type de demande : Programme de contrôle
But de l'inspection : Vérifier si le déboisement et le remblai ont eu lieu en marais-marécage

Nom du lieu : 9165-2354 Québec inc.	
Nom usuel du lieu : 9165-2354 Québec inc.	
N° du lieu : X2151019	Type de lieu : marécage, marais, étang, lagune
Localisation du lieu inspecté : Cadastre du Québec : 3 895 258	
Coordonnées géographiques du lieu (GÉO NAD 83 degrés décimaux) : 45,229591666700:-74,289200000000

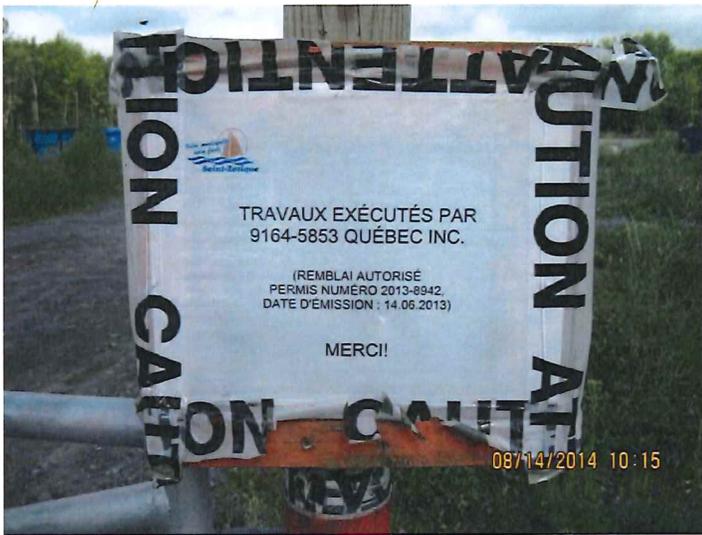
Photo 1 (IMG_3966)

J'arrive sur les lieux de l'inspection accompagnée de M. Olivier Benoit, analyste. Je vois une pancarte qui annonce que le propriétaire détient le permis de remblai (voir photo 1).

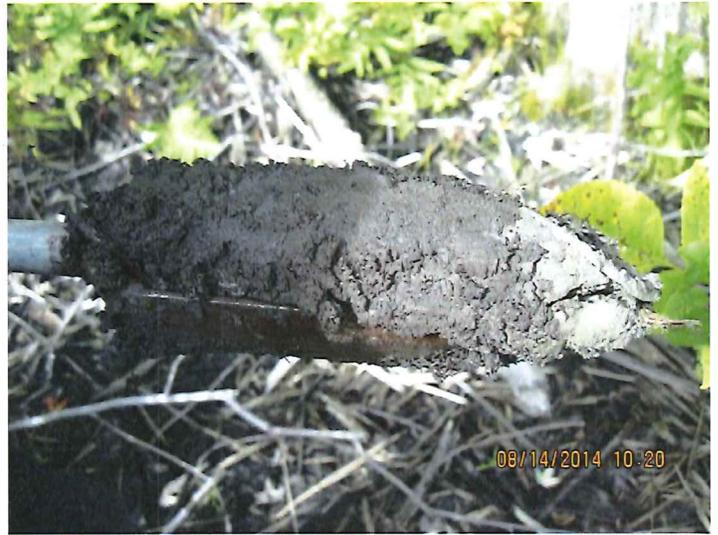
Photo 2 (IMG_3967)

Olivier fait une carotte de sol avec une tarière en bordure du déboisement (voir annexe 1 et photos 2, 3 et 4). Il y a un peu de matière organique, et ensuite, seulement un mélange d'argile et de sable avec un peu de couleur rouille. On en conclut qu'il s'agit d'un sol terrestre à tendance humide.

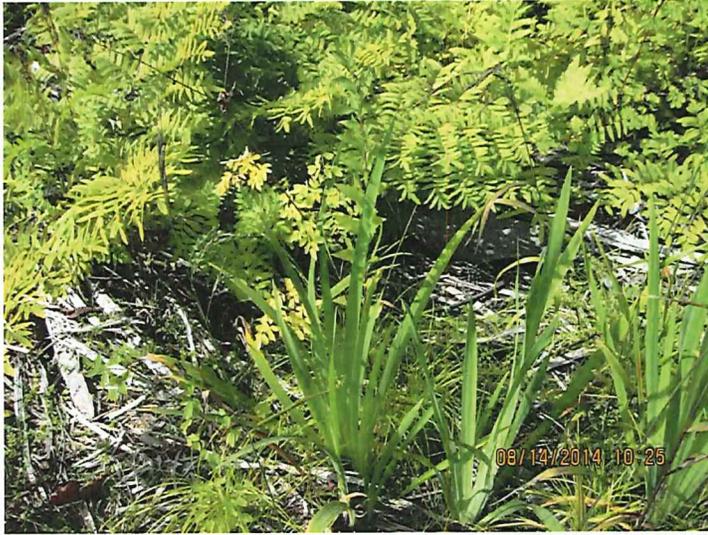
Photo 5 (IMG_3970)

En marchant, j'identifie des végétaux **autour du déboisement** : impatientes du cap, onoclées sensibles, osmondes royales, matteucies fougère à l'autruche, érables argentés, frênes, érables rouges, saules, bouleaux gris, et **dans le déboisement** : roseaux communs, érables argentés (voir photo 8), beaucoup de vignes des rivages et de vignes sauvages, saules, bouleaux gris, chênes, salicaires pourpres et d'autres plantes de milieu humide (voir photo 5).

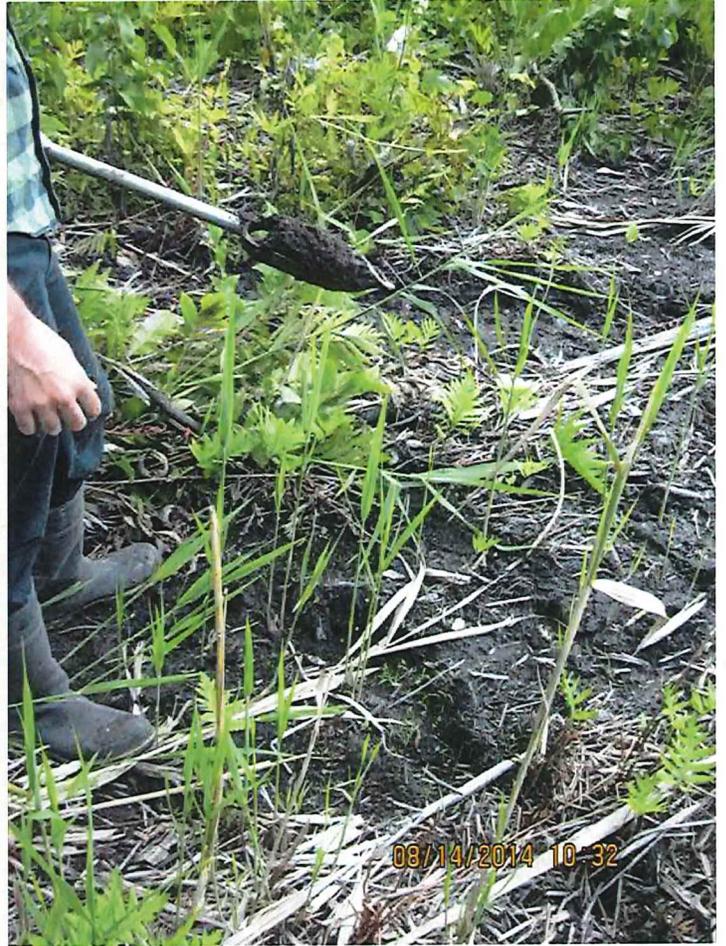
Photo 6 (IMG_3971)

Olivier fait une autre carotte de sol en bordure du déboisement (voir annexe 1 et photos 6 et 7) et le sol ressemble à celui de la première carotte.

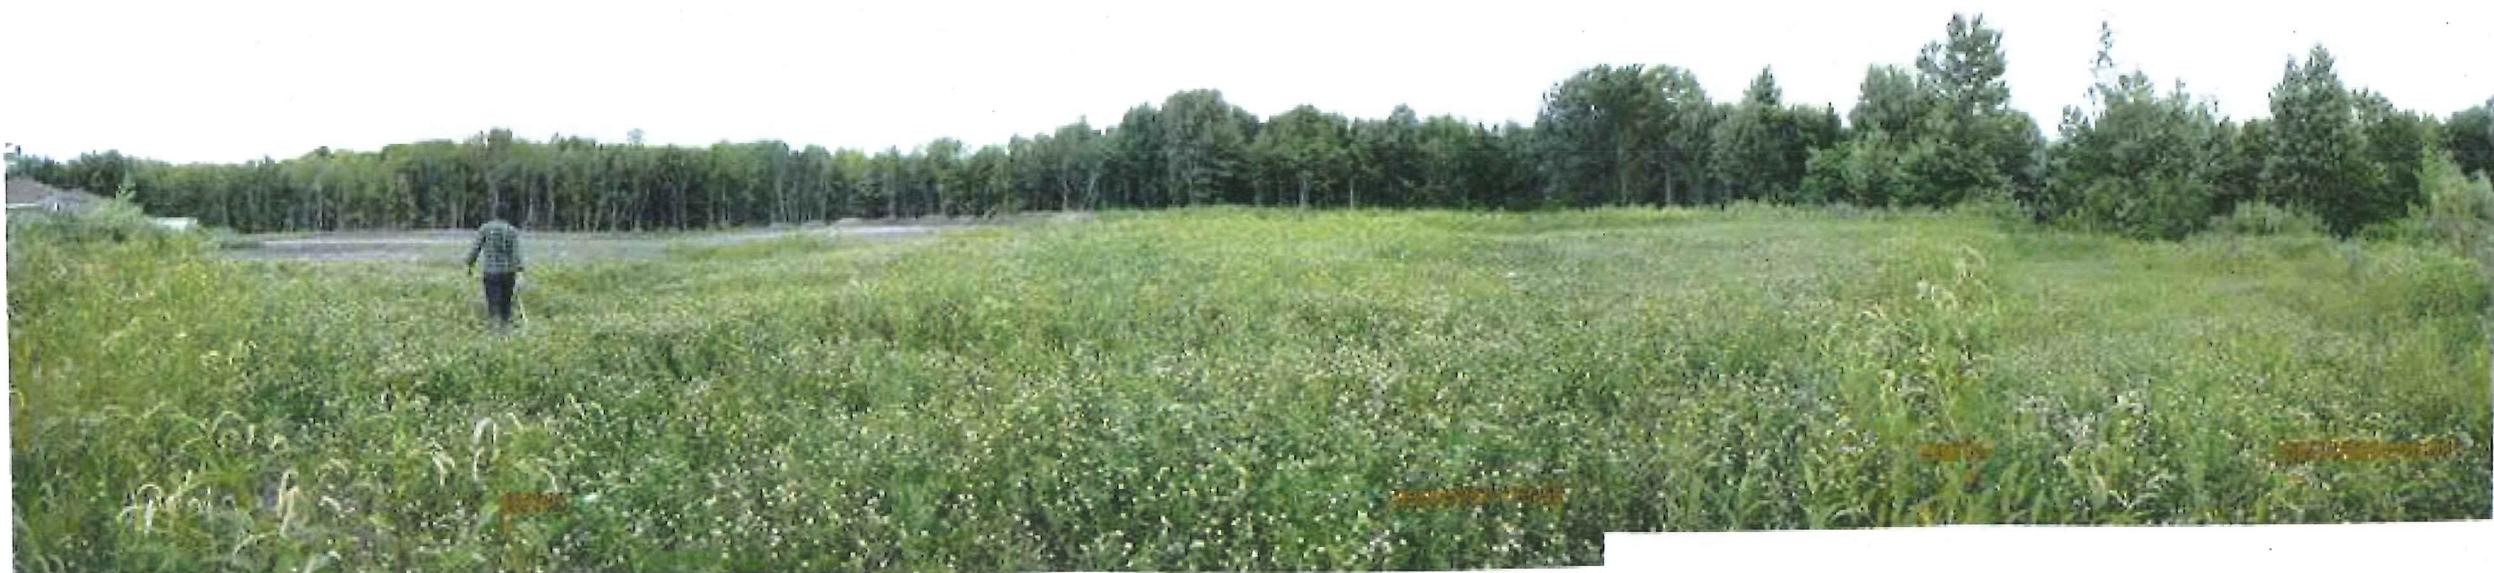
Panorama 9 (IMG_3974, IMG_3975, IMG_3976, IMG_3977 et IMG_3978)

Je constate une aire de déboisement par la présence d'écorce et de branches coupées laissées sur le sol (voir panoramas 9 et 10). Ça semble assez récent car la repousse est jeune. La partie déboisée est remblayée en partie. Je fais le tour du déboisement avec mon GPS en mode trace (voir annexe 1). Je constate qu'il y a deux remblais, dont un qui date de plus longtemps que l'autre (la végétation ayant eu le temps de repousser sur le plus ancien).
