N° d'intervention : 301225249	Type d'intervention : Inspection
N° de gestion doc. : 7510-16-01-67035MU	N° de document : 401582098
But de l'intervention : St-Constant (frontière St-Isidore), matières résiduelles, intersection de la 30 et de la 207.

Inspection du 3 mars 2017

St-Constant (frontière de St-Isidore), dépôt de matières résiduelles

Photos du 7 mars 2017 présent sur le lot 3 753 414

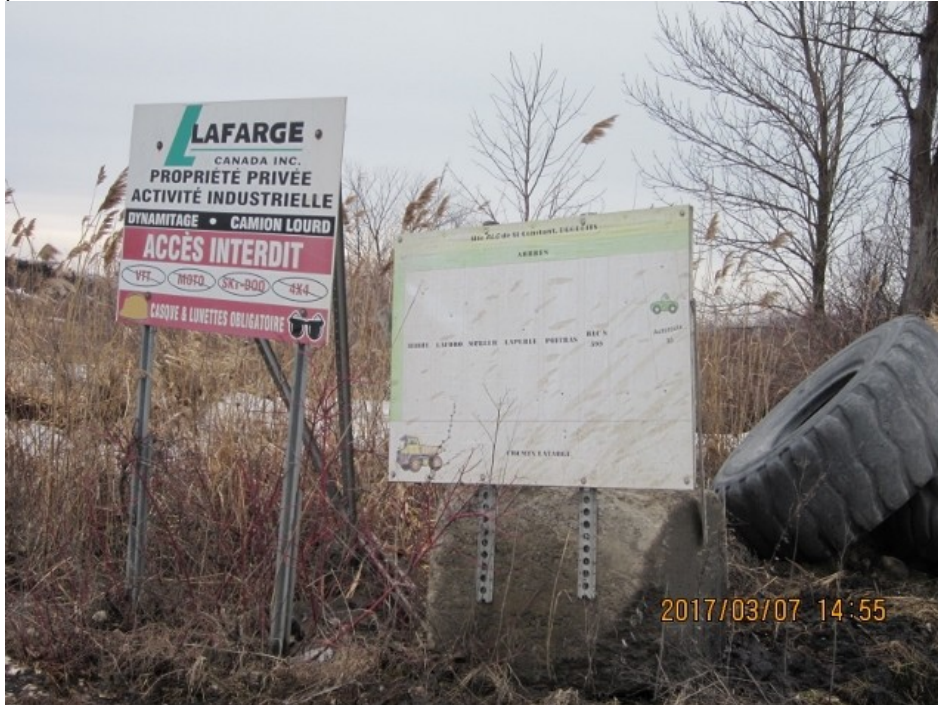
IMG_0692.jpg

- Sur le terrain il y a une affiche qui identifie Lafarge Canada inc. comme propriétaire (photo : 1).
- Pour cette inspection je suis accompagnée de Monsieur Rémy Bellefleur, inspecteur du CCEQ-municipal.

Photo # 1 : Affiche interdisant l'accès au terrain et indiquant la compagnie "Lafarge" comme étant propriétaire. Ces affiches sont installées au début du chemin du lot 3 753 414, près du chemin de la petite Côte

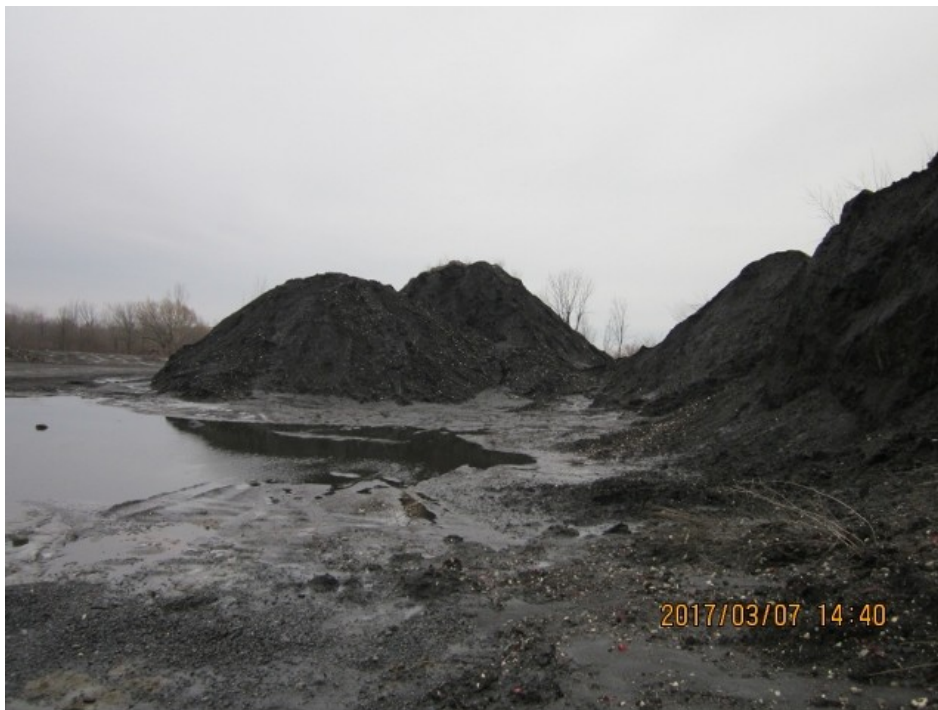
IMG_0686.jpg

- À quelques centaines de mètres de l'entrée, sur le chemin du lot 3 753 414, il y a des amas de matières fines noires. Incorporé à ces amas se trouvent beaucoup de morceaux de pierre de différentes couleurs (rouge, blanc, bleu royal, etc.) vives (photos : 2 à 5). 45°20'59.5", -73°33'13.9" ± 7 mètres

Suite à l'inspection j'ai consulté Monsieur Charles Maurice, géologue de l'équipe de la DRAE industriel du bureau de Longueuil, afin de faire identifier deux (2) morceaux de pierre (un rouge et l'autre bleu royal). Selon Charles Maurice, ces morceaux ne sont pas des pierres. Ce serait un amalgame de matériaux compressés.

Photo # 2 : Amas de matières fines noires. Incorporé à ces amas se trouvent beaucoup de morceaux de pierre de différentes couleurs vives (rouge, blanc, bleu royal, etc.).

Ainsi, je recommande de transférer le suivi d'inspection au secteur industriel du CCEQ afin d'approfondir la conformité du matériel déposé sur le lot 3 753 414, appartenant à Lafarge.

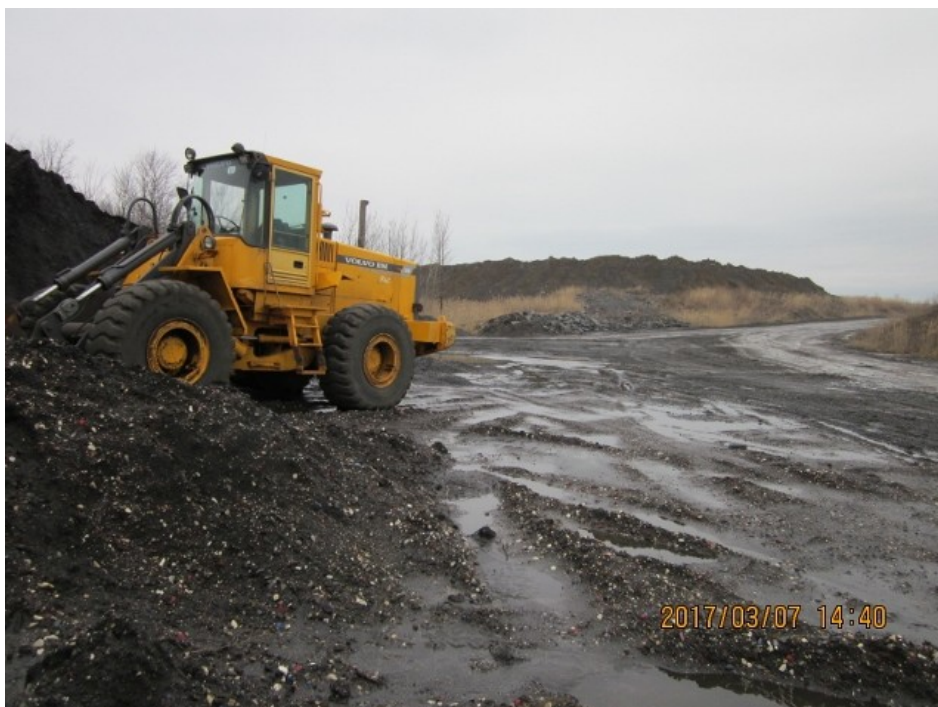
IMG_0689.jpg

- Aucune odeur particulière ne se dégage de ces amas.
- Une charreuse (loader) est stationnée au centre des amas noirs (photos : 3 et 4)
- Nous allons plus loin sur le chemin du lot 3 753 414 mais nous ne réussissons pas à nous rendre jusqu'au fond du lot, près de l'autoroute 30. Le chemin et le terrain sont très boueux et cette boue colle aux pneus du véhicule ainsi qu'à nos bottes. Impossible d'avancer sans s'enliser.

Photo # 3 : Une charreuse (loader) est stationnée au centre des amas noirs.

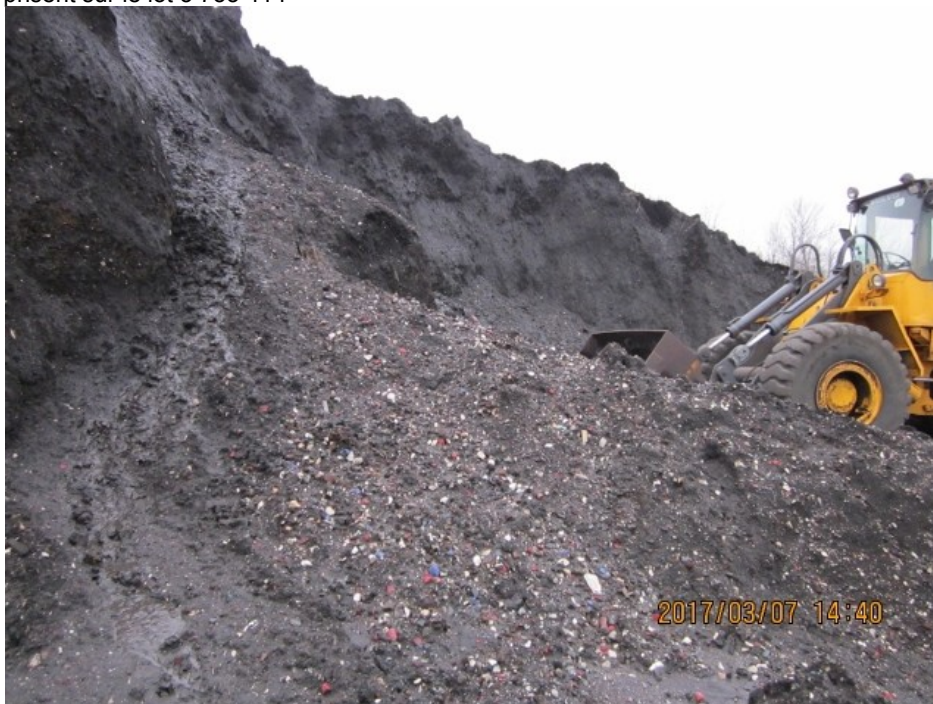
IMG_0690.jpg

Photo # 4 : Beaucoup de morceaux de pierre de différentes couleurs vives (rouge, blanc, bleu royal, etc.) mélangés aux amas de matériel fin noir. Une chargeuse (loader) stationnée au milieu des amas de matériel fin noir.

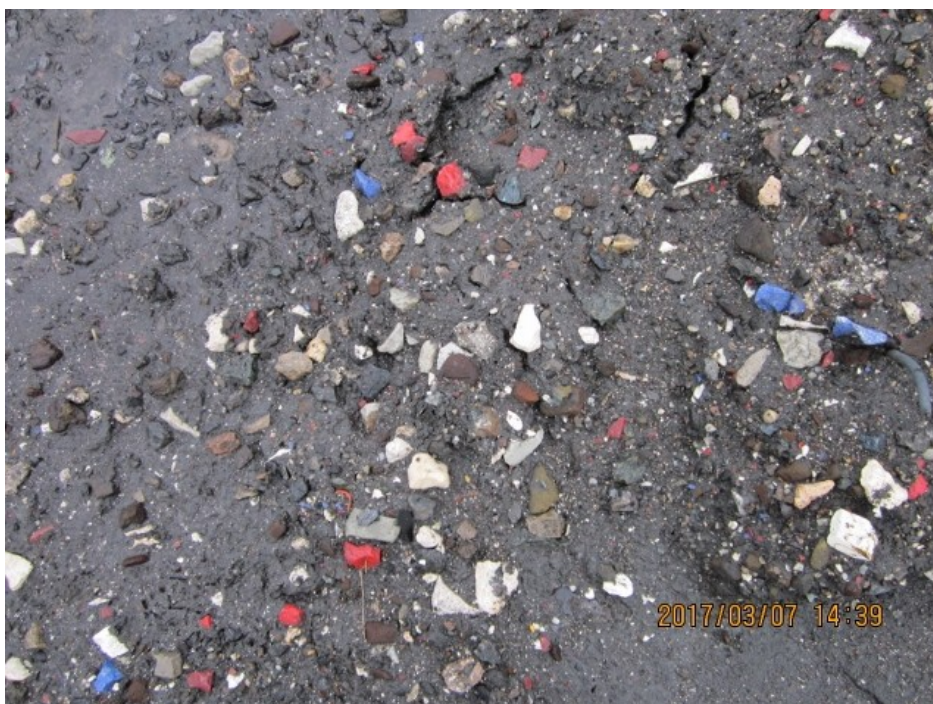
IMG_0684.jpg

Photo # 5 : Morceaux de pierre de différentes couleurs vives mélangés à du matériel fin noir.
