La présente fait suite à votre demande d'accès, reçue le 13 avril dernier, concernant le rapport d'inspection de décembre 2020 pour Manufacturier Wet à St-Bruno-de-Montarville

1 Identification		
Date de l'intervention : 2020-12-08	Heure de début : 9 h 56	Heure de fin : 13 h 07
Intervention effectuée par : Stéphanie Héroux		
Accompagné par : ↓↑ - + <input checked="" type="checkbox"/> SO

1.2 Intervention	
N° d'intervention : 301434360	Type d'intervention : Inspection pour suivi de manquement
N° de gestion doc. : 7610-16-01-0740300	N° de document : 401979337
But de l'intervention : Wet Style - St-Bruno-de-Montarville Faire le suivi de l'ANC du 6 décembre 2019 pour l'exploitation sans autorisation.

2 Lieu concerné par l'intervention ↓↑ - +	
1	Nom du lieu : Manufacturier Wet inc.
	Nom usuel du lieu : Wet Style
	N° du lieu : X2172347 Type de lieu : industrie
	Localisation du lieu : Adresse du lieu : 1295, rue René-Descartes Saint-Bruno-de-Montarville (Québec) J3V 0B7
	Coordonnées géographiques du lieu (GÉO NAD 83 degrés décimaux) : 45,519250000000:-73,38027777800

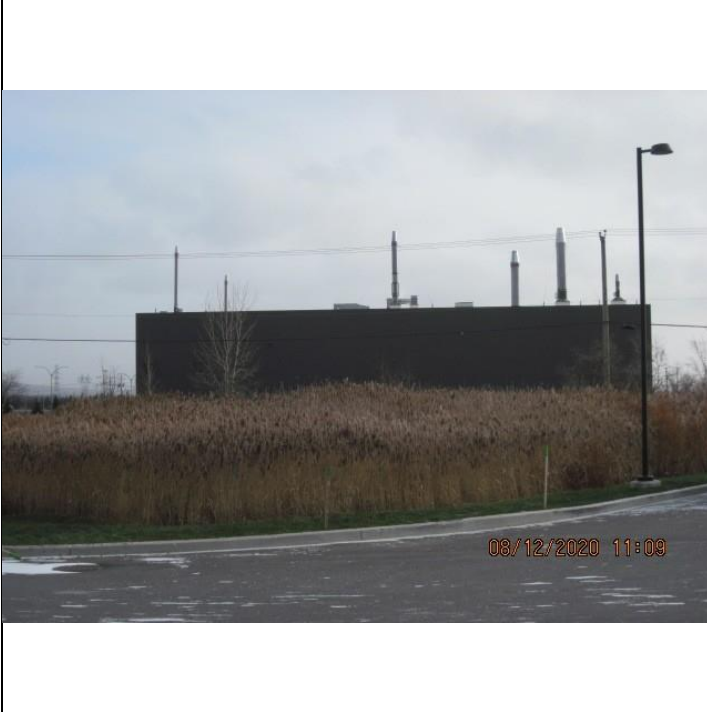
IMG_0001.JPG

Aucune odeur n'est également perçue, de 10h00 à 10h05, dans le stationnement de l'entreprise Isaac Instruments, en amont de Manufacturier Wet inc. (photo IMG_0001) selon l'orientation des vents.

Vue de Manufacturier Wet inc. à partir du stationnement d'Isaac Instruments

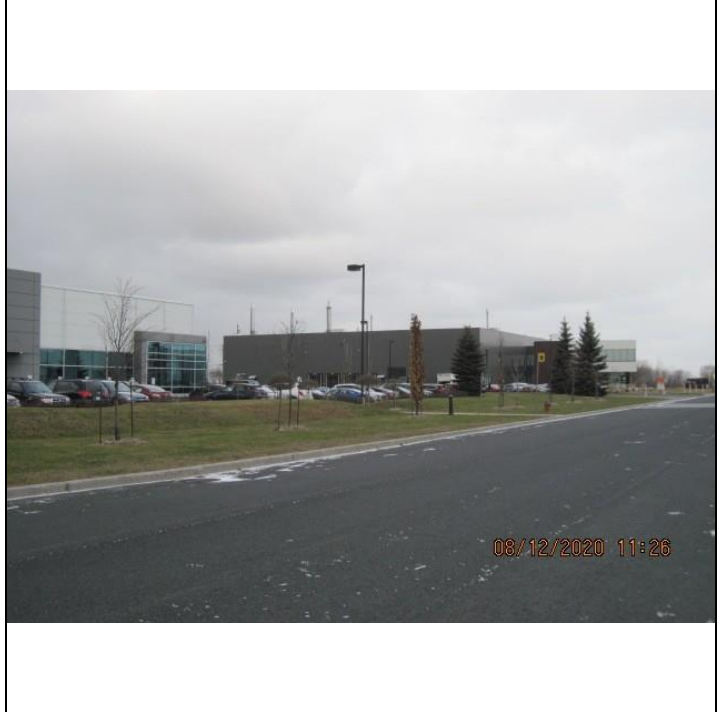
IMG_0002.JPG

De 10h07 à 10h19, je me déplace sur la rue René-Descartes, entre la compagnie Boiron et jusqu'à un chemin d'accès situé entre les compagnies CCL et BMH, en aval de Manufacturier Wet inc. par rapport à la direction des vents. Je perçois un faible épisode d'odeur s'apparentant à du styrène d'une durée de 1 seconde, dans la rue face à CCL, aux environs de l'endroit à partir duquel la photo IMG_0002 a été prise.

Manufacturier Wet inc., vue à partir de la rue René-Descartes, face à l'entreprise CCL

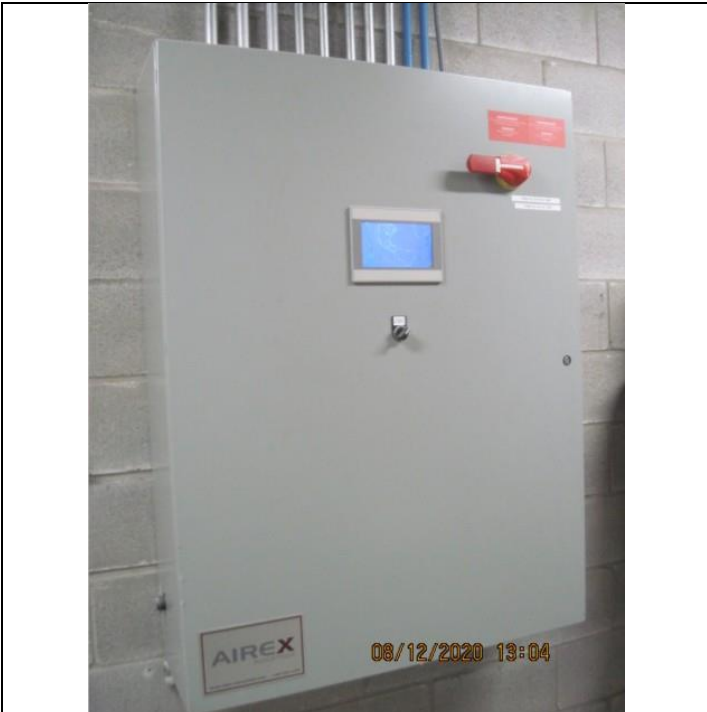
IMG_0003.JPG

La ventilation de l'usine est reliée à un système de contrôle de marque Airex (photo IMG_0003) situé à l'intérieur d'une salle distincte (photo IMG_0004). Il n'a pas été possible d'accéder aux interfaces de celui-ci, un mot de passe étant nécessaire et M. Wolinsky l'ayant oublié. Il vérifiera auprès du fournisseur Airex pour savoir si une alarme sonore ou visuelle est prévue en cas d'arrêt de la ventilation pour la salle d'entreposage des matières dangereuses résiduelles et me reviendra à cet égard.

Panneau de contrôle de Airex pour la ventilation de l'usine

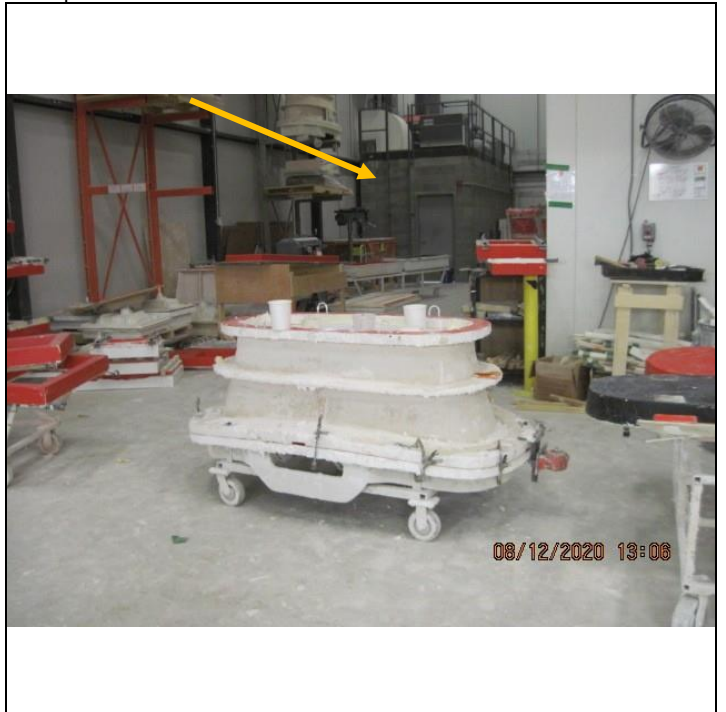
IMG_0004.JPG

Salle à l'intérieur de laquelle s'effectue le contrôle de la ventilation de l'usine (flèche jaune)

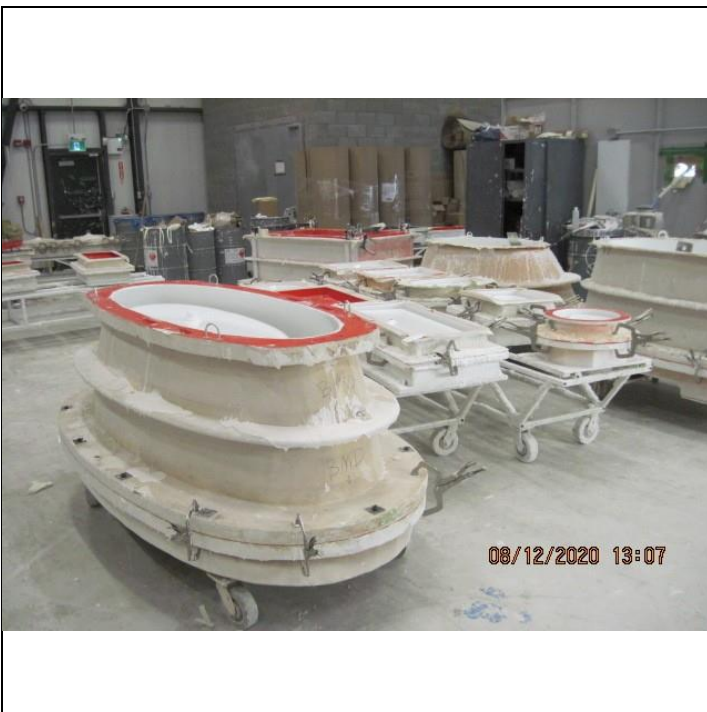
IMG_0005.JPG

Ils ont produit ^{Article} lavabos aujourd'hui et ^{Article} bains (dont une partie de cette production est présentée aux **photos IMG_0005 à IMG_0007**) et aucun hier, selon M. Wolinsky.

Une partie de la production d'aujourd'hui

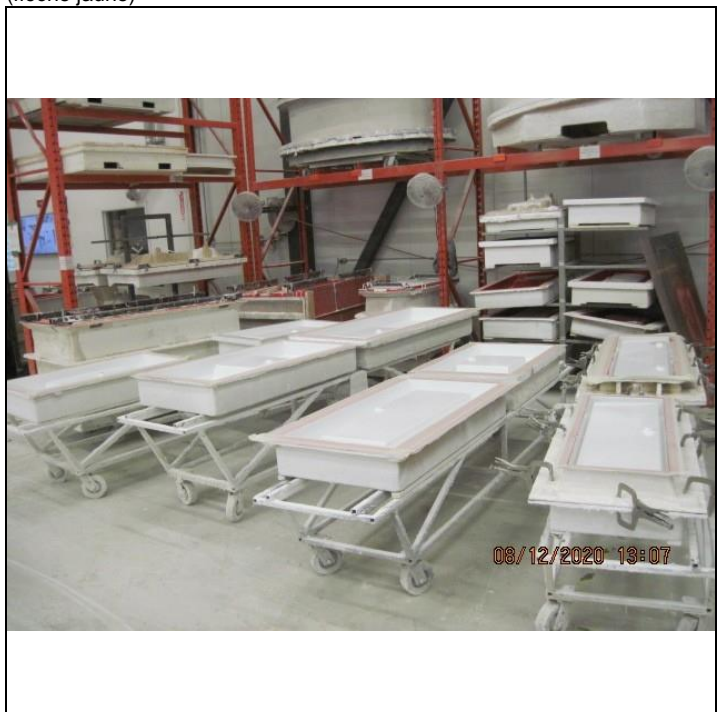
IMG_0006.JPG

Une partie de la production d'aujourd'hui

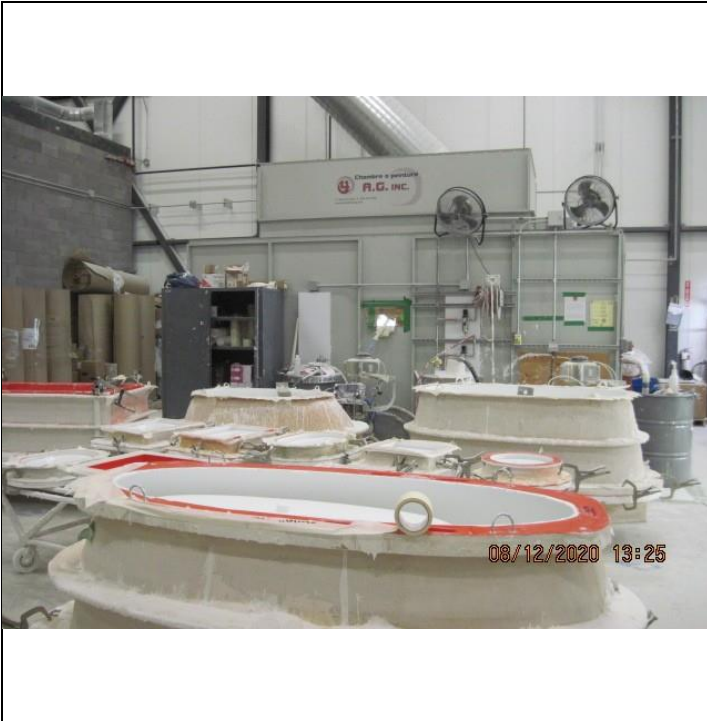
IMG_0007.JPG

Des opérations de pulvérisation par pistolet d'enduit gélifié ont lieu au niveau de la cabine d'application d'enduit gélifié blanc. Nous ne pouvons ouvrir la porte de la cabine, car les opérations sont en cours, mais je peux distinguer l'application au pistolet au travers une fente de la cabine. L'autre cabine n'est pas utilisée au moment de l'inspection. Elle servirait environ 1 fois/mois soit pour l'application d'enduit coloré ou pour la réparation de moules au moyen d'un «gelcoat» spécial.

Une partie de la production d'aujourd'hui. Application de gel coat en cours dans la cabine à enduit

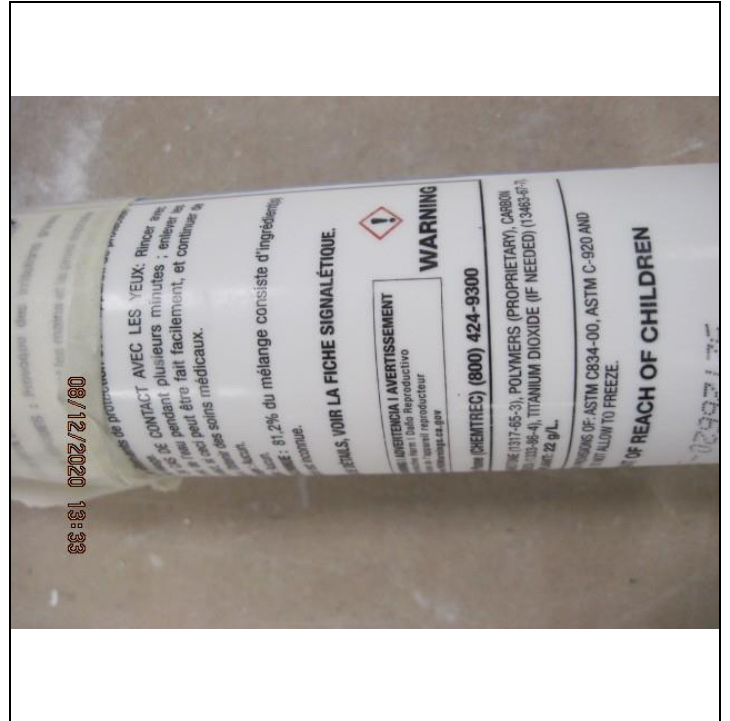
IMG_0008.JPG

Un tube de silicone vide (photos IMG_0008 et IMG_0009) est présent dans une poubelle de l'atelier de démoulage et de découpe. Je rappelle à M. Wolinsky que les contenants ayant contenus une matière toxique sont assimilés à des matières dangereuses et doivent être gérés comme telles. Le contenant est retiré de la poubelle et identifié.

Inscriptions présentes sur le tube de silicone retiré d'une poubelle, dont le pictogramme de toxicité

Des contenants de matières dangereuses résiduelles (barils d'acétone et de chlorure de méthylène usés, chaudière vide de chlorure de méthylène) étaient entreposés dans une salle ventilée. L'identification (nom et/ou date de début d'entreposage) a été complétée lors de l'inspection pour certains contenants. Un tube de silicone vide (matière toxique) a été retiré d'une poubelle. Un rappel verbal et par courriel a été fait à l'entreprise à l'effet que les contenants vides ayant contenu une matière toxique sont assimilés à des matières dangereuses et doivent être entreposés et gérés comme telles.

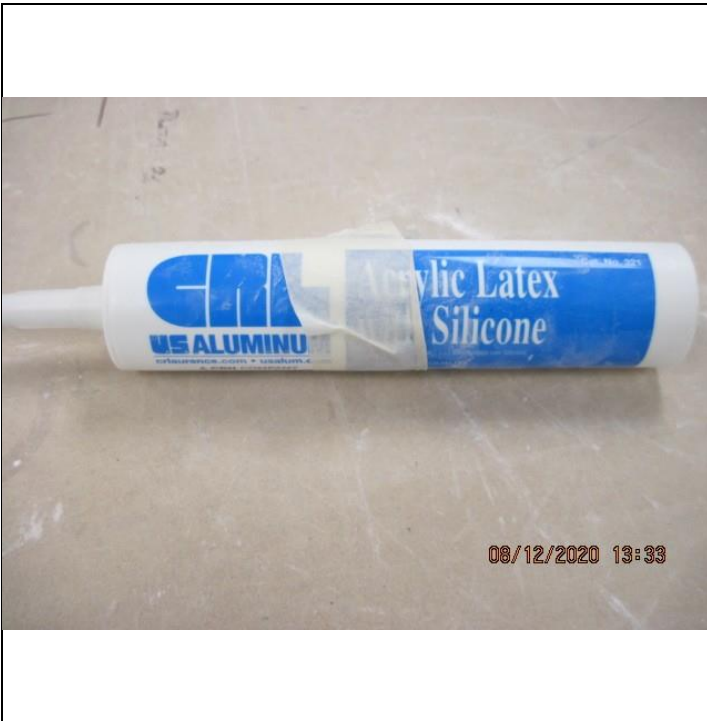
IMG_0009.JPG

Tube de silicone retiré d'une poubelle

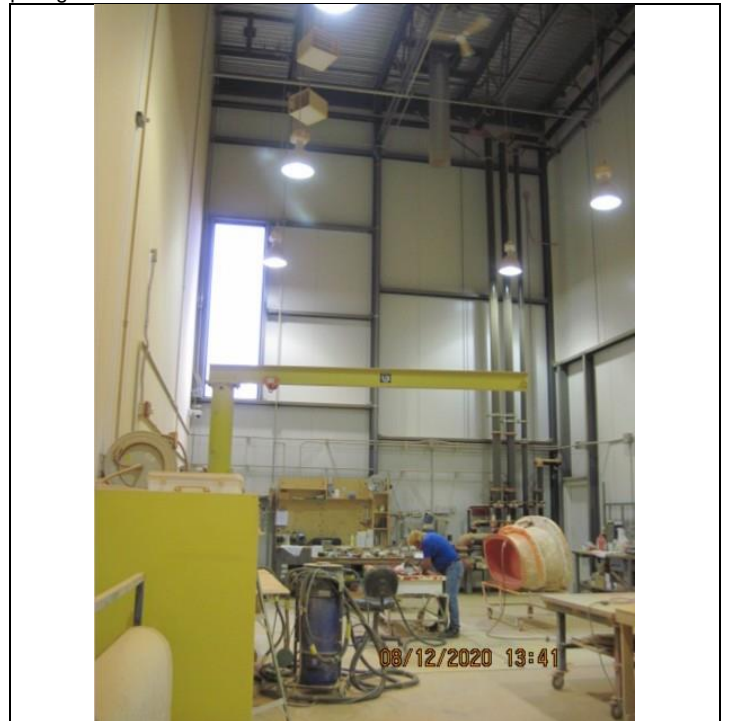
IMG_0010.JPG

À la moulerie, des activités de réparation/préparation des moules avaient lieu (photo IMG_0010), du ponçage étant effectué.

Réparation/préparation de moule dans la moulerie
