RAPPORT D'INSPECTION

Centre de contrôle environnemental du Québec

Lieu inspecté
Nom du lieu : Lot 3 942 575 du cadastre du Québec à Mont-Tremblant
Nom usuel du lieu : Lot 3 942 575 du cadastre du Québec à Mont-Tremblant
N° du lieu : X2152527 Type de lieu : terrain sans usage précis
Localisation du lieu inspecté : Lot 3 942 575 du Cadastre du Québec
Coordonnées géographiques du lieu (GÉO NAD 83 degrés décimaux) : 46,097660000000:-74,547455000000

**Objet : Présence de milieux humides sur le lot 3 942 575 du cadastre du Québec
à Mont-Tremblant**

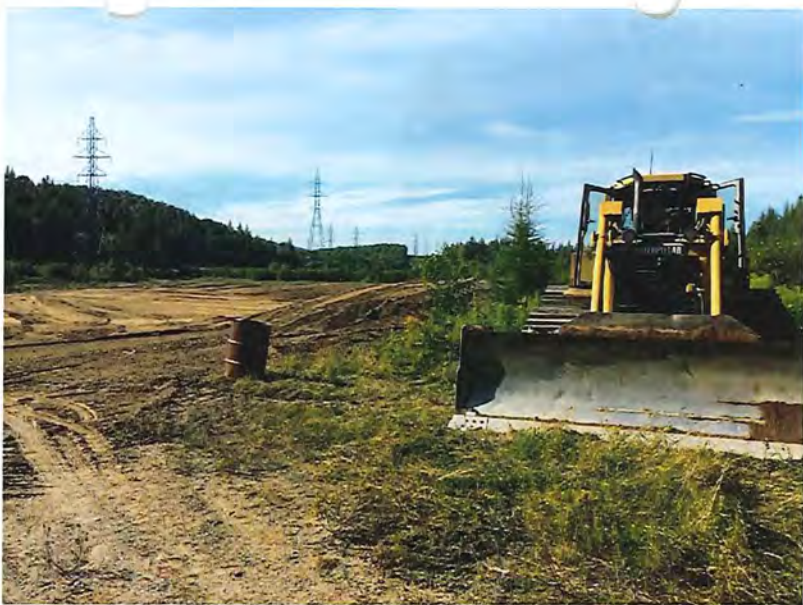
1. Photo transmise par la municipalit  d'un bulldozer et d'une partie de la zone des travaux (photo 2.JPG).

Le CCEQ a reçu une plainte le 19 août 2014 concernant des travaux à des fins commerciales dans un cours d'eau, un lac et un milieu humide. Suite à la réception de la plainte, le chef d'équipe par intérim en poste à ce moment a contacté la municipalité de Mont-Tremblant qui nous a communiqué les photos 1 à 3 du présent rapport.

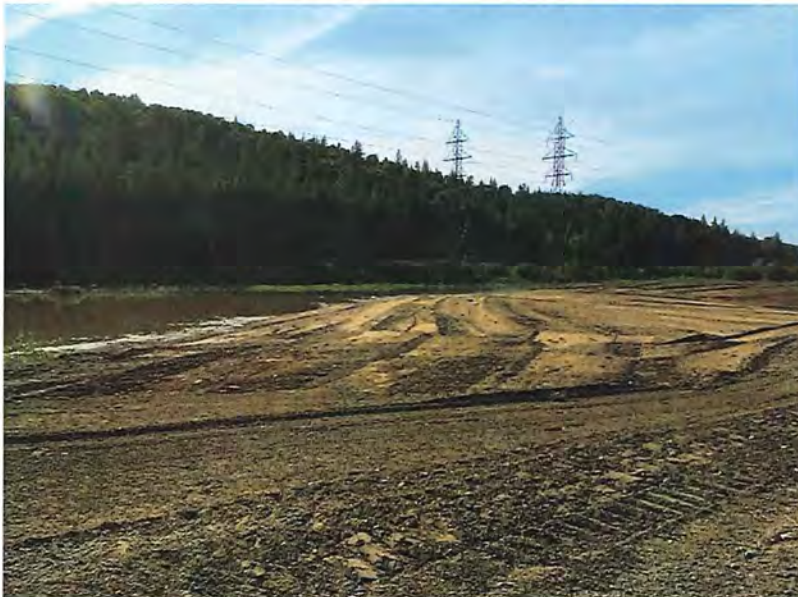
2. Photo transmise par la municipalit  d'une partie de la zone des travaux (photo 3.JPG).

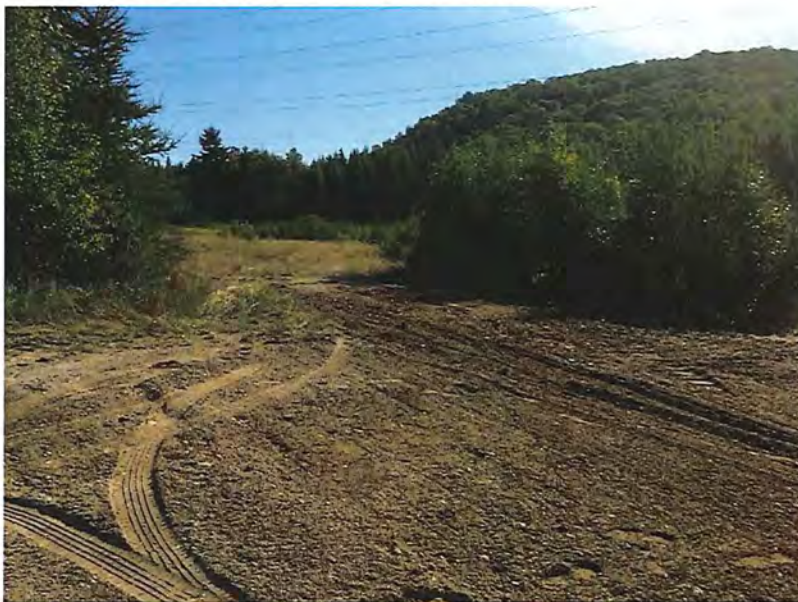
3. Photo transmise par la municipalit  d'une partie de la zone des travaux (photo 4.JPG).

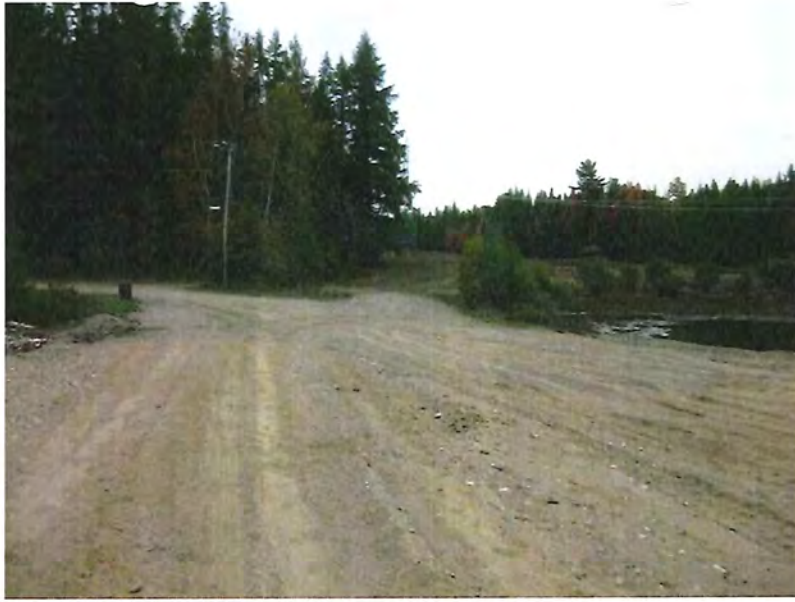
J'arrive sur le lieu d'inspection. Du point GPS A, j'observe une étendue d'eau libre d'une profondeur que j'évalue à moins d'un mètre, sans couvert végétal, sous une ligne d'électricité d'Hydro Québec (HQ), et je prends les photos 4 à 8.

4. Une partie du lieu d'inspection (IMG_0372 (Medium).jpg)

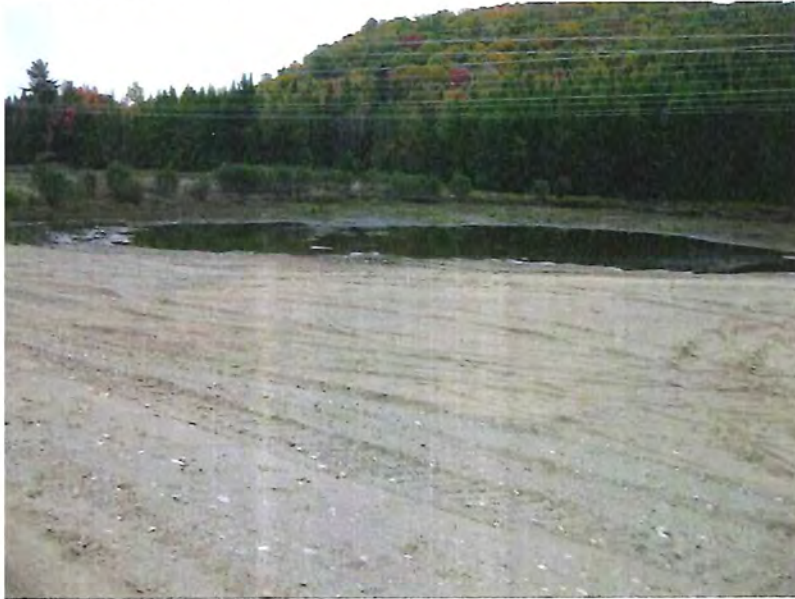
En regardant le site, à part les travaux de coupe de végétation, il n'y a pas de travaux apparents. J'observe des traces de machinerie et de VTT ayant circulé (photo 5), mais aucun indice évident permettant de dire s'il y a eu du remblai, ou du déblai.

5. Une étendue d'eau libre sans couvert végétal. (IMG_0373 (Medium).jpg)

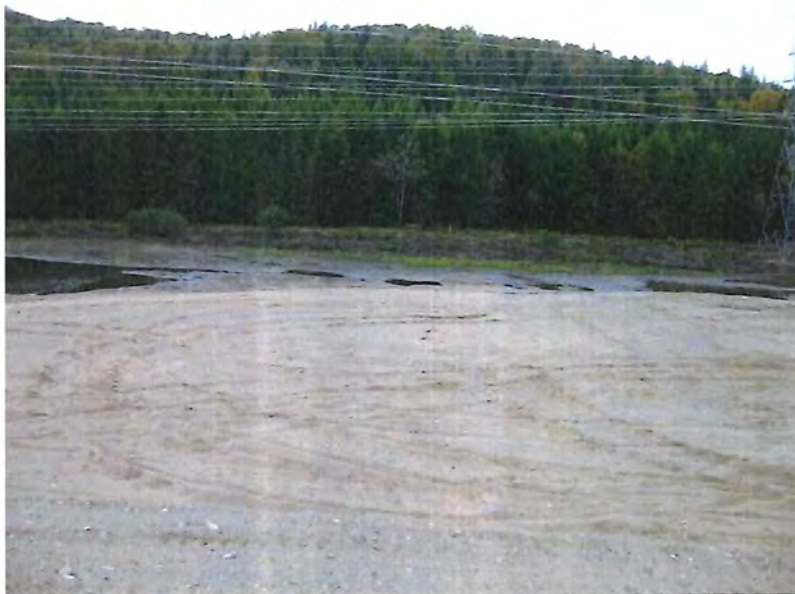
6. L'étendue d'eau libre sans couvert végétal vue d'un autre angle (IMG_0374 (Medium).jpg).

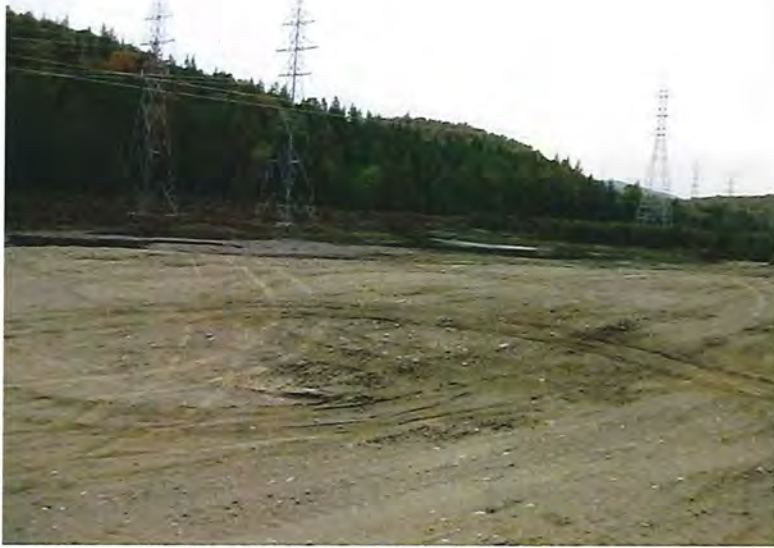
7. L'étendue d'eau libre sans couvert végétal vue d'un autre angle (IMG_0375 (Medium).jpg).

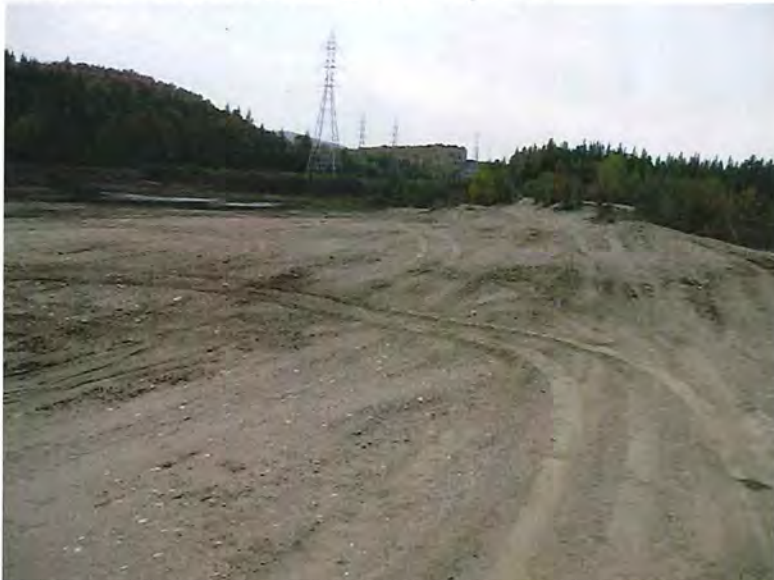
Bien que l'étendue d'eau observée n'ayant pas de couvert végétal, elle peut être considérée comme un étang temporaire, donc un étang au sens de la Loi sur la qualité de l'environnement.

8. L'étendue d'eau libre sans couvert végétal vue d'un autre angle (IMG_0376 (Medium).jpg).

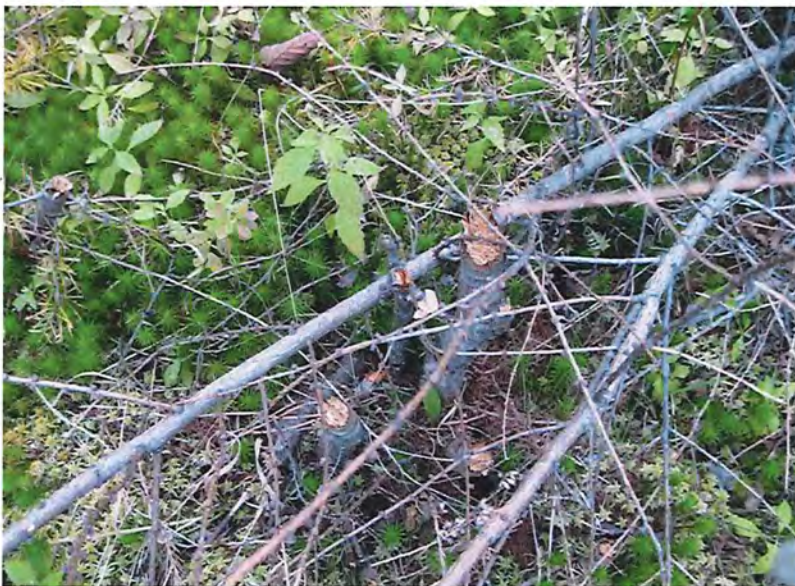
Au point GPS B, je constate que la végétation à l'extrémité nord de l'étendue d'eau est essentiellement constitué d'*Alnus rugosa* (FACH¹) et de *Larix laricina* (FACH). La végétation prédominante arbustive et arborescente typique des milieux humides à cet endroit indique qu'il s'agit d'un marécage. Je constate qu'un travail de coupe de végétation a été réalisé récemment à cet endroit (photos 9 et 10).

9. De la coupe de végétation au point GPS B (IMG_0378 (Medium).jpg).

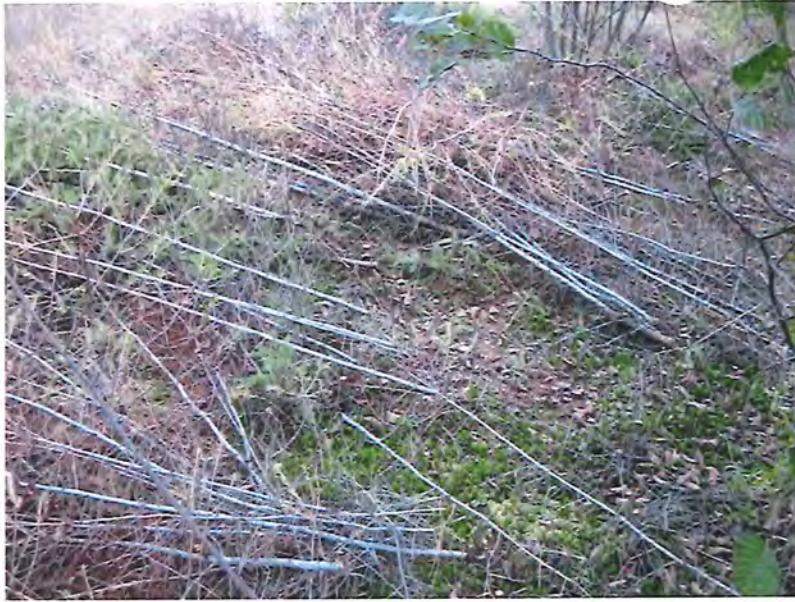
10. De la coupe de végétation au point GPS B (IMG_0377 (Medium).jpg).

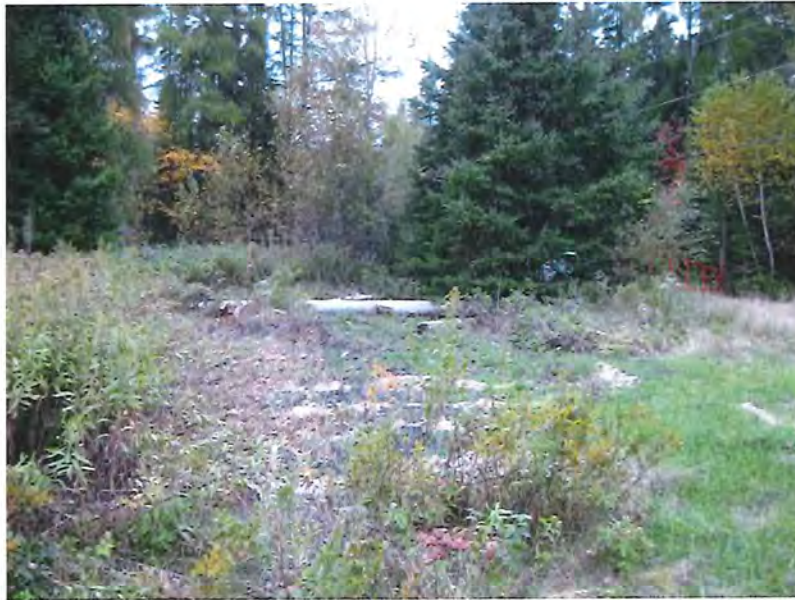
Je me rends ensuite au point GPS D. De part et d'autre du chemin, je constate que des travaux de coupe de végétation ont été réalisés à cet endroit aussi (photos 11 à 13). Dans le boisé situé juste au nord du chemin sur lequel a été pris le point GPS, je fais un sondage du sol avec une tarière. J'observe un refus à 10 centimètres. Lorsque je retire la tarière, il reste 10 centimètres de matière organique dans la tarière. Il n'y a pas d'eau qui apparaît dans le trou laissé par la tarière, ni d'odeur de sulfure d'hydrogène (œuf pourri) qui s'en dégage. On ne peut ainsi considérer qu'il s'agit d'un sol hydromorphe. Je note alors la végétation prédominante de chaque côté du chemin. Il s'agit de *Larix laricina* (FACH), de *Solidago* sp. (NI²), de *Picea glauca* (NI), d'*Abies balsamea* (NI), et de *Rubus idaeus* (NI). C'est donc une végétation prédominante de milieu terrestre qui se trouve à cet endroit. Je n'observe pas de système racinaire hors du sol ou peu profond, ni aucun indice primaire ou secondaire mentionné à l'annexe 5 du guide *Identification et délimitation des milieux humides du Québec méridional*. Il s'agit ainsi d'un milieu terrestre à cet endroit.

11. De la coupe de végétation au point GPS D (IMG_0379 (Medium).jpg).

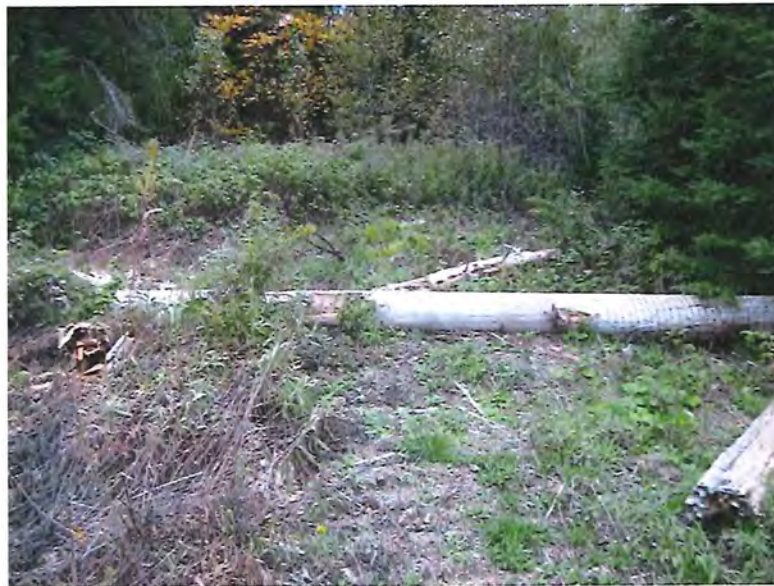
12. De la coupe de végétation au point GPS D (IMG_0381 (Medium).jpg).

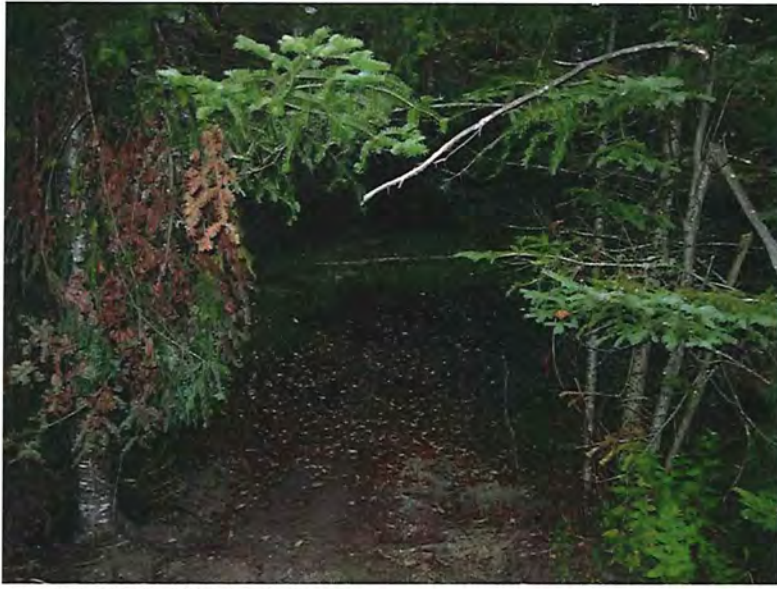
13. De la coupe de végétation au point GPS D (IMG_0382 (Medium).jpg).

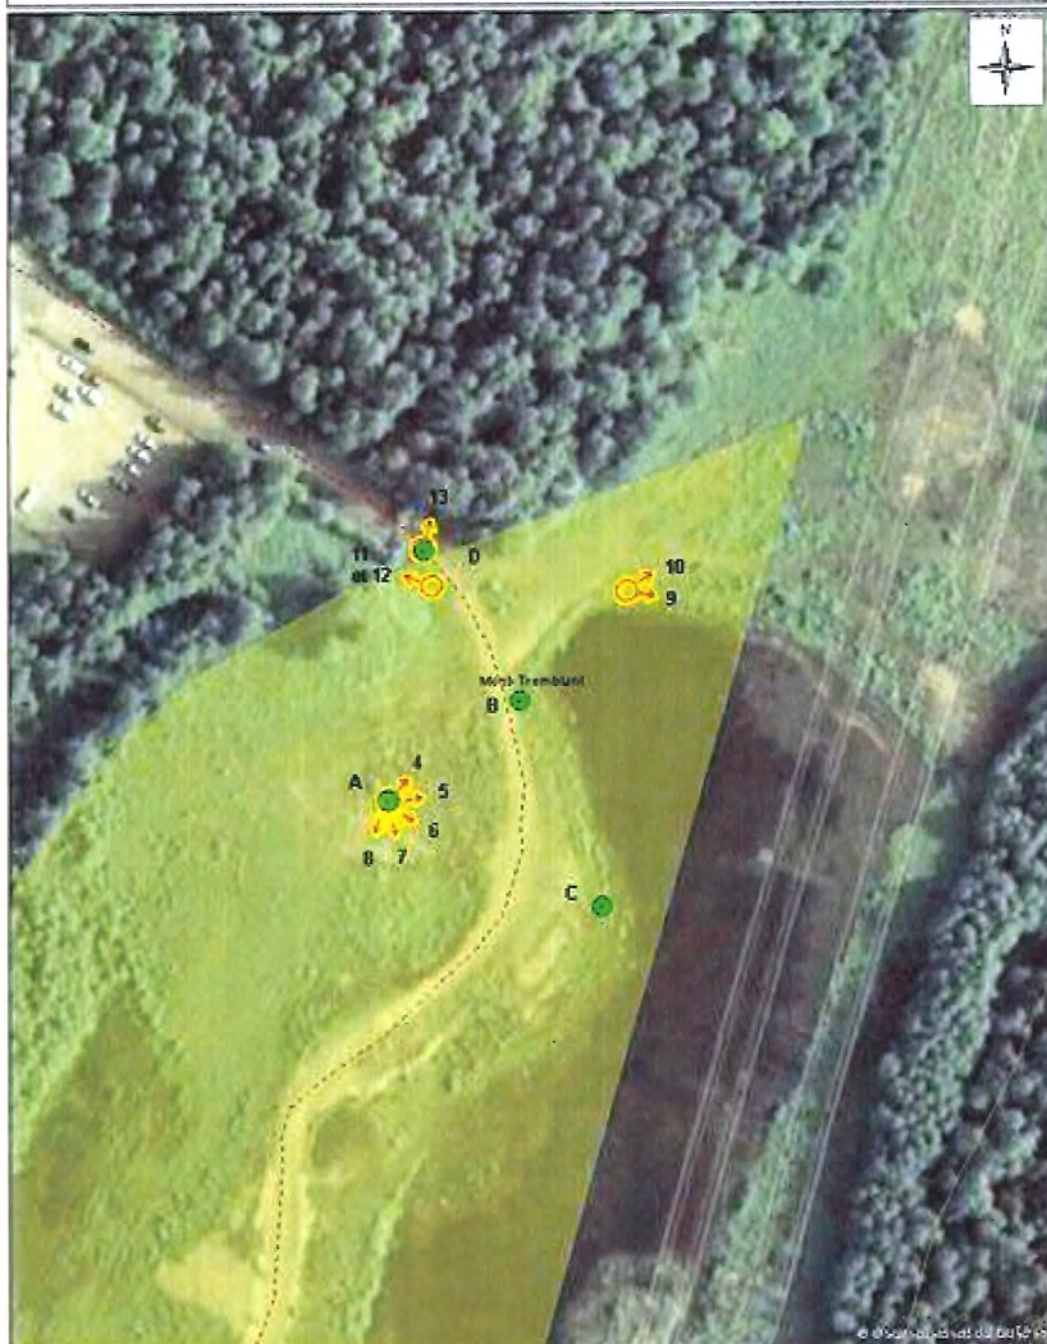
Croquis des lieux

J'ai consulté la cartographie du logiciel Arc GIS 10.2 et de l'Atlas SAGO. Le logiciel Arc GIS 10.2 indique la présence potentielle d'un milieu humide sur le lieu d'inspection (source : SIEF 2009) (Voir croquis), sans toutefois préciser de quel type de milieu humide il s'agit. L'Atlas SAGO indique la présence potentielle d'une tourbière bog, d'une tourbière fen et d'un marais non différencié, en plus de lacs et de cours d'eau (Annexe 1).
