Objet : Demande d'accès à l'information concernant la propriété située au 320-324, Chemin du Tour-du-Lac Tibériade, lots 5 994 458, 5 995 089, 5 996 406 et 5 996 407 à Rivière-Rouge

OBJET : Camping Sainte-Véronique - Réfection du système de
traitement des eaux usées
Municipalité de Sainte-Véronique

RAPPORT DE VISITE

RAPPORT DE CONTRÔLE

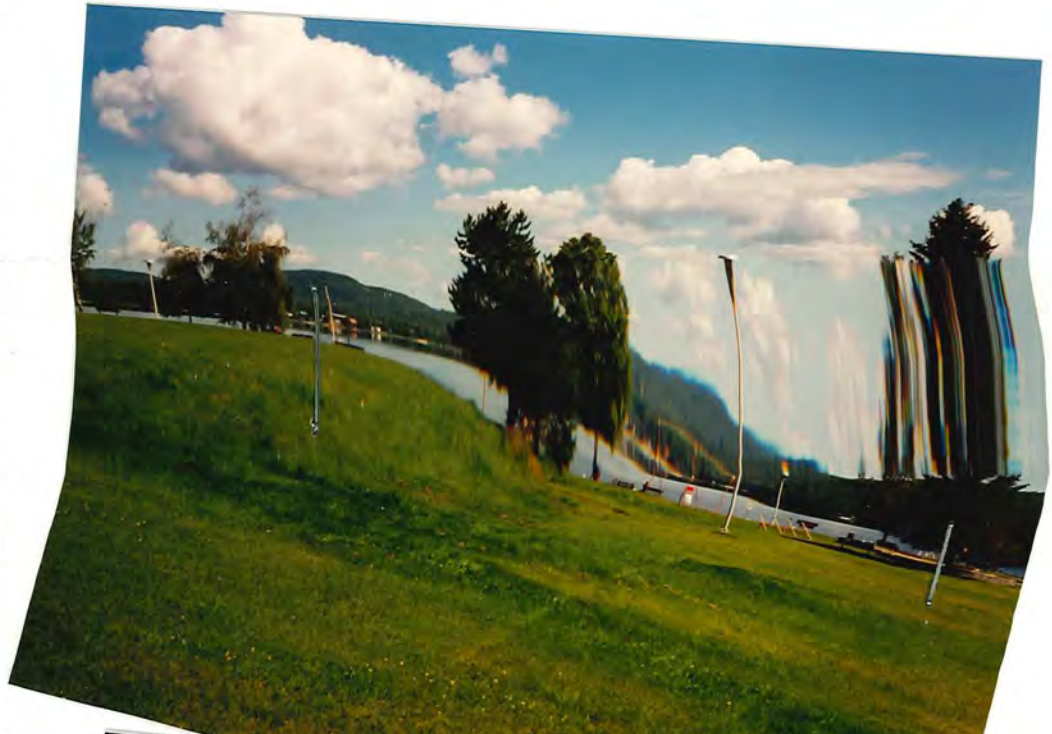
Photo#: 1 Date: 97-08-20

Ident.:
Terrain EE

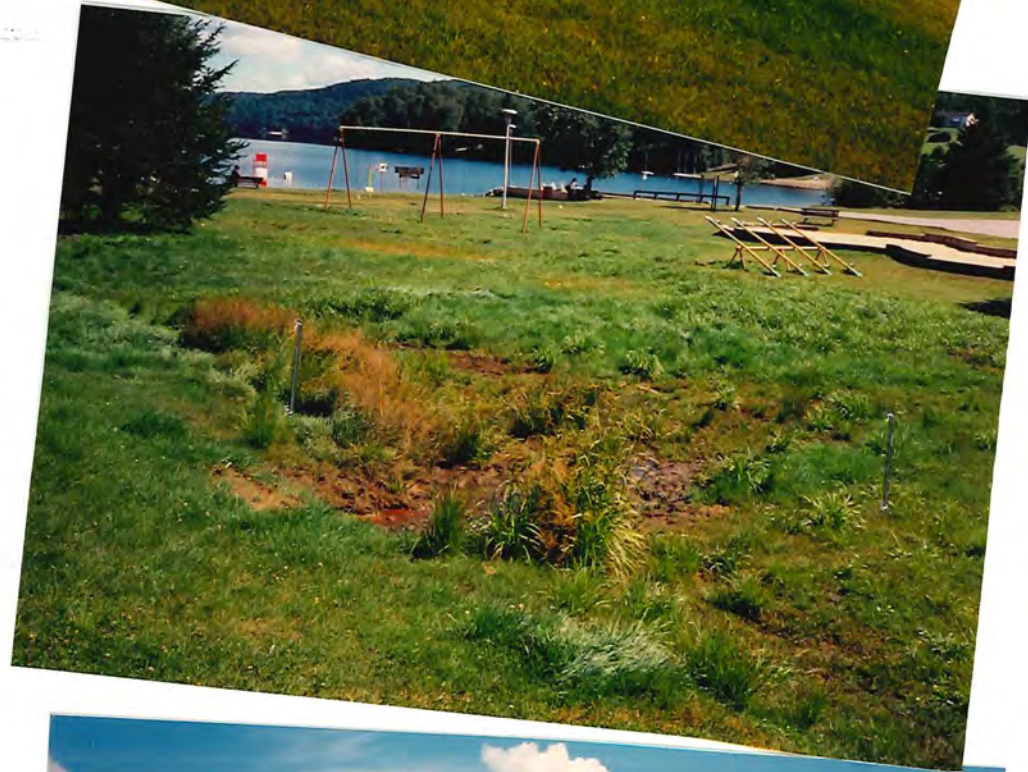
Photo#: 2 Date: _____

Des problèmes de résurgences d'eaux usées étaient survenues au début du mois de juillet, à l'élément épurateur, localisé le plus près de la plage.

Il y avait des eaux près de l'élément épurateur défectueux. Ces dernières étaient relativement claires, étant donné que l'EE ne recevait pas d'eaux usées depuis près de deux mois.

Ident.:
Eaux usées ayant été
dévversées en surface
il y a quelques semaines

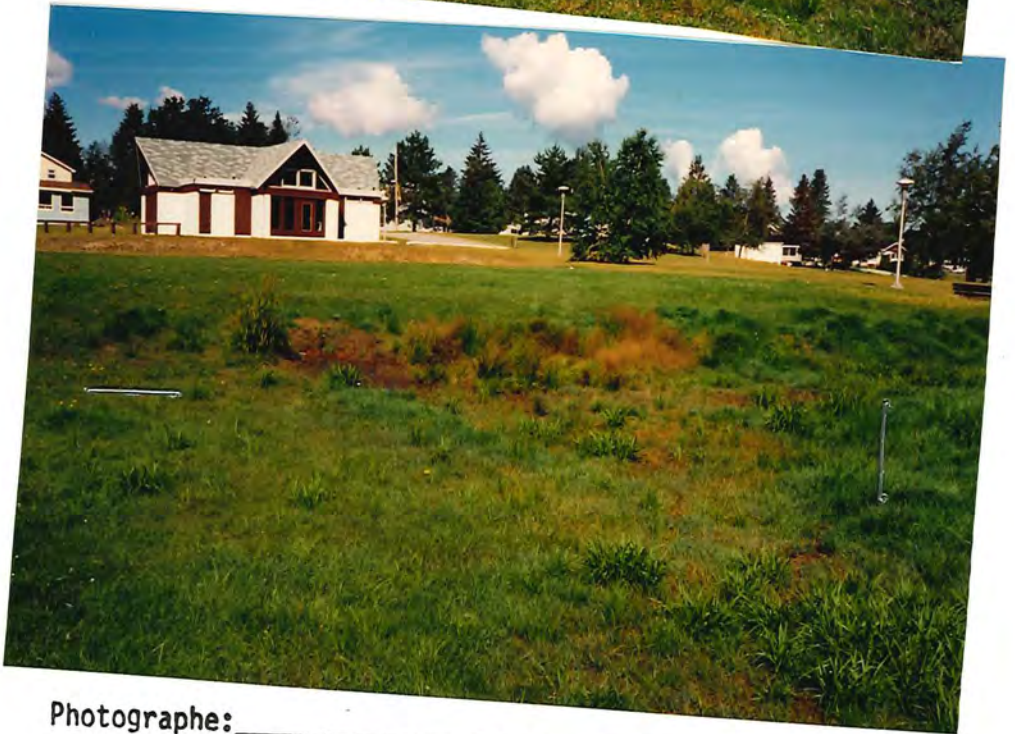
Photo#: 3 Date: _____

Ident.: idem 2

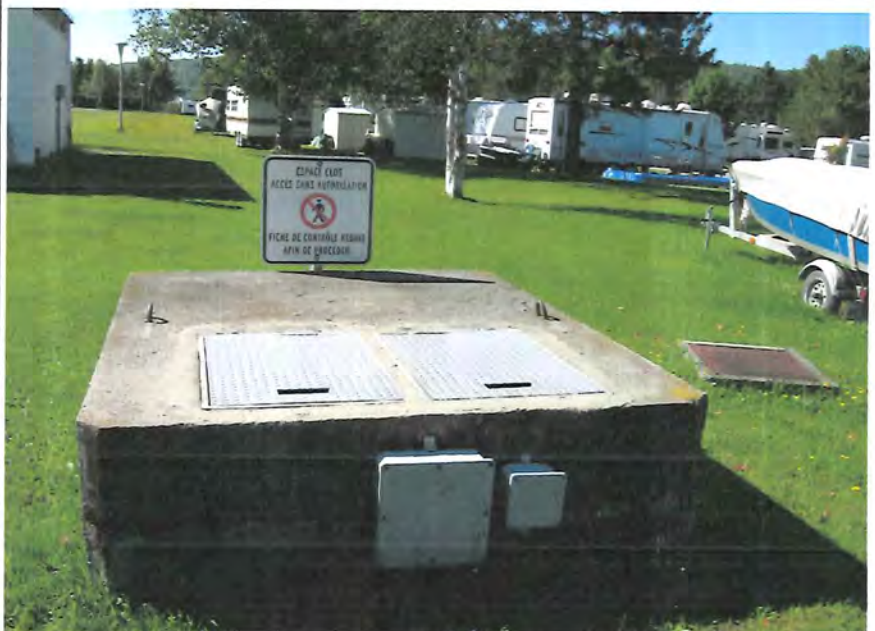
Photo #2 : Station de pompage P-2

Note : La station de pompage est cadénassée et une affiche avise que c'est un espace clos.

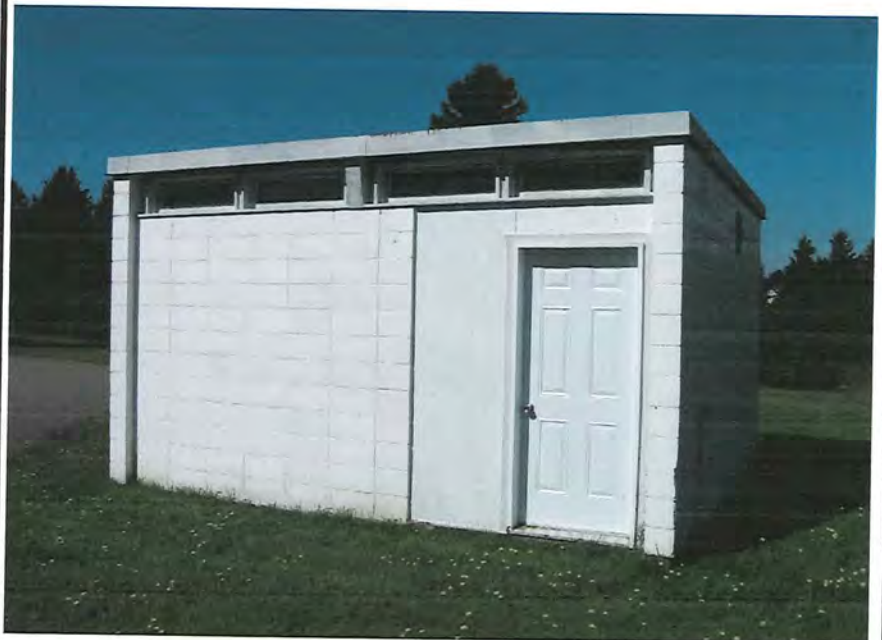
Photo #4 : Station de pompage P-1

- La station de pompage P-1 se trouve près du lac (photo #4), elle reçoit les eaux usées de la station de pompage P-2 (photo #2) avant d'envoyer le tout aux champs d'épuration ;

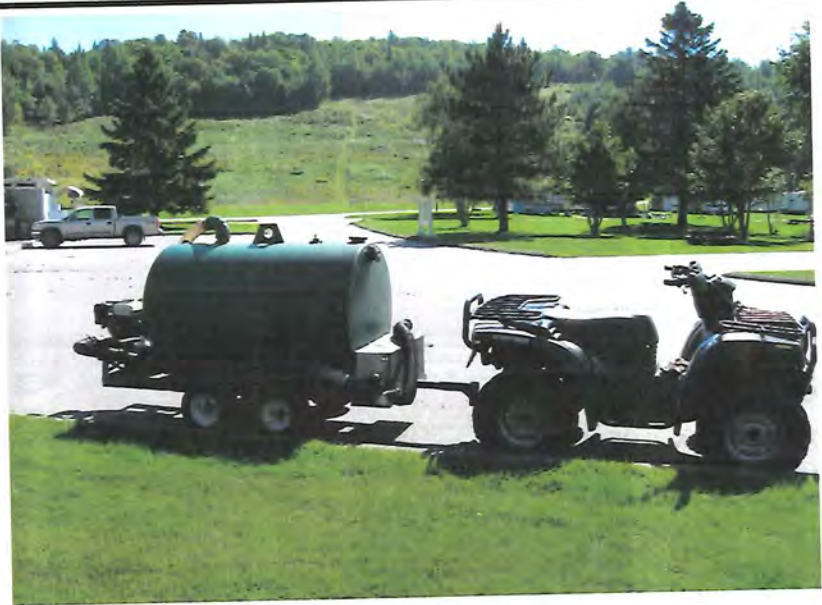
**Photo #5 : Dispositif de pompage
portatif**

- Le site compte au total 169 emplacements dont 52 reliés au système sanitaire du camping.
- Pour les 117 autres emplacements non reliés, leurs eaux usées sont pompées par un dispositif de pompage portatif à la demande du campeur (photo #5). Ces eaux sont ensuite acheminées à la station de vidange du camping (photo #6), pour ensuite être pris en charge par le système sanitaire du camping ;

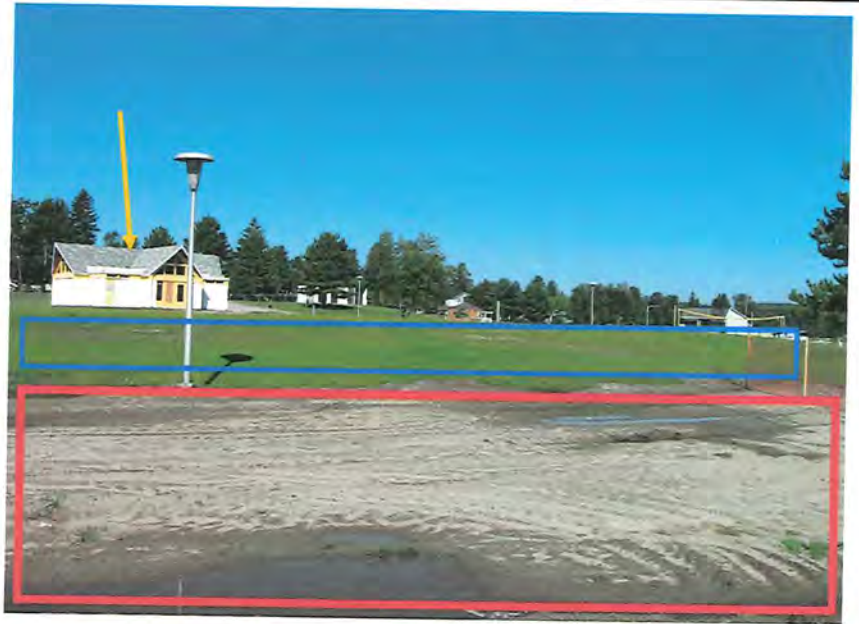
Photo #7 : Endroit du rejet

Note : La flèche jaune identifie le bloc sanitaire de la plage. Le rectangle bleu l'emplacement du champ d'épuration B. Le rectangle rouge représente la zone de résurgence.

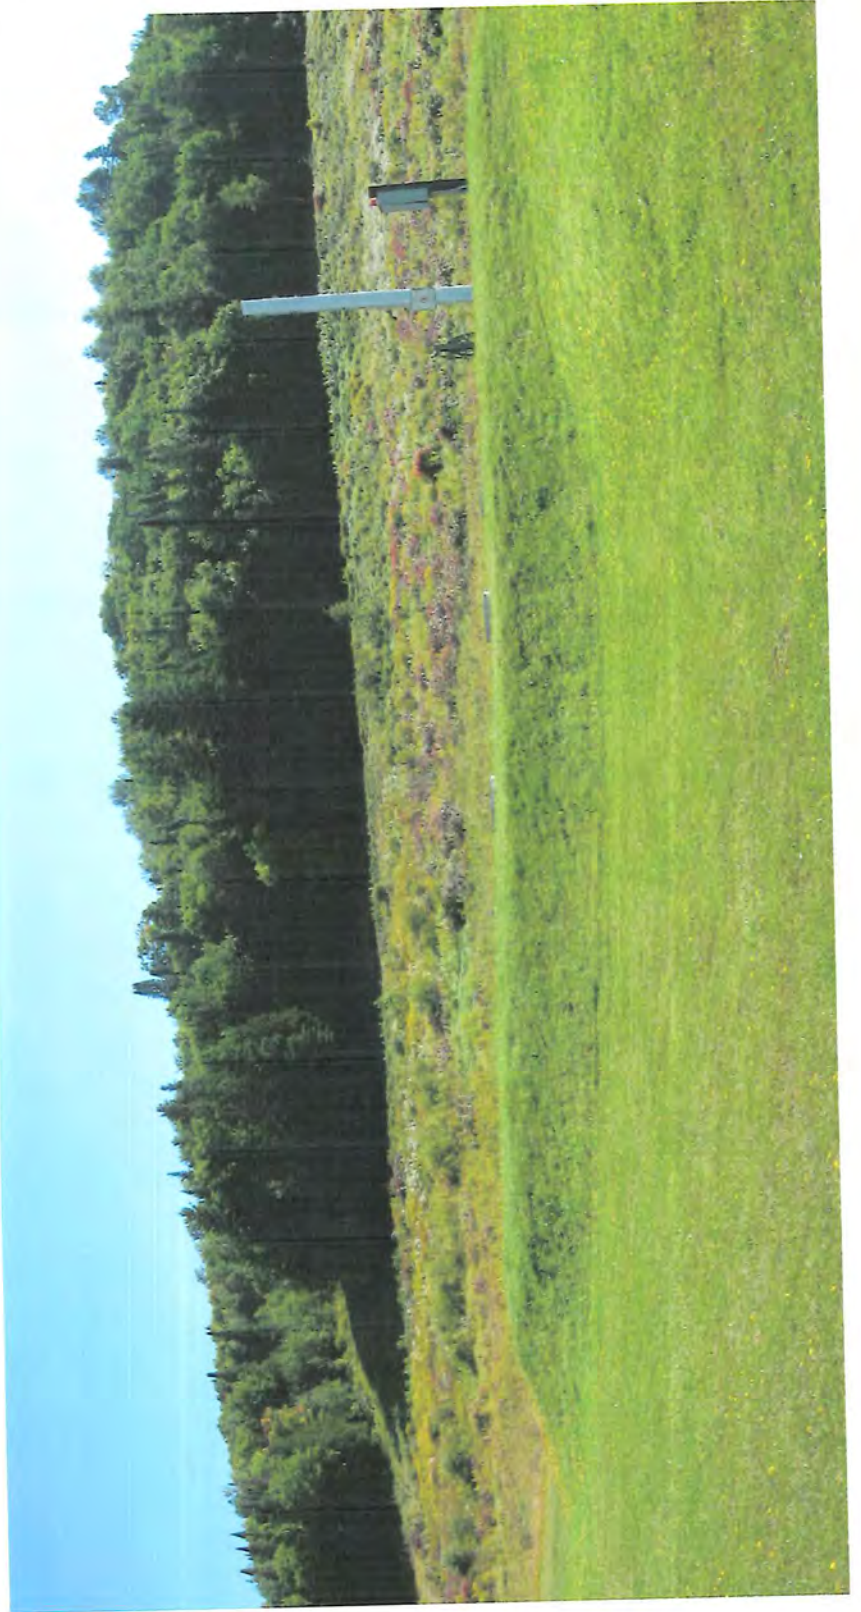
Photo #8:

Note : Emplacement de la fosse septique.

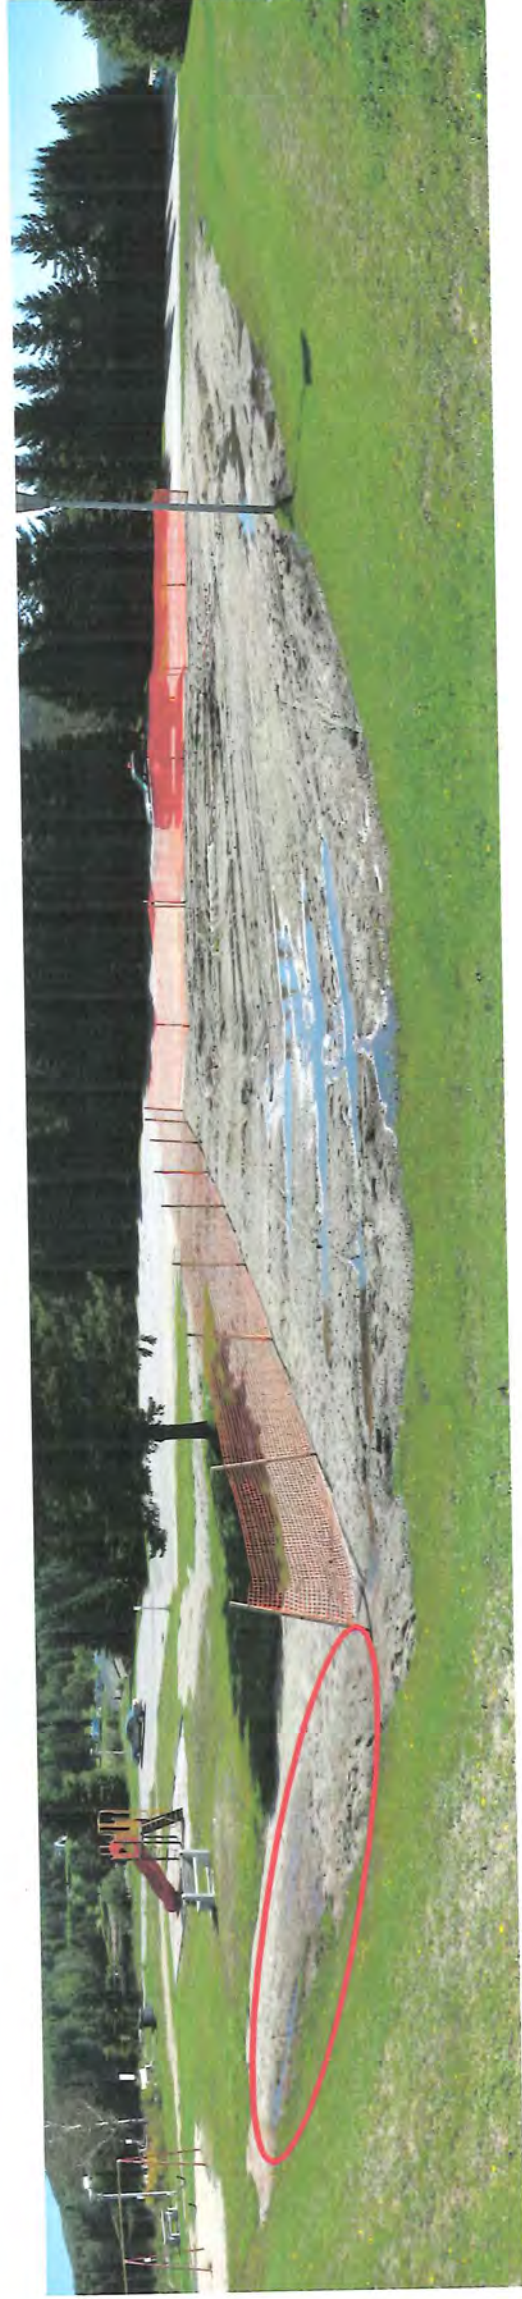
Note : Vue sur un autre angle l'endroit du rejet. La clôture orange délimite la zone de résurgence. Le cercle rouge représente une résurgence.

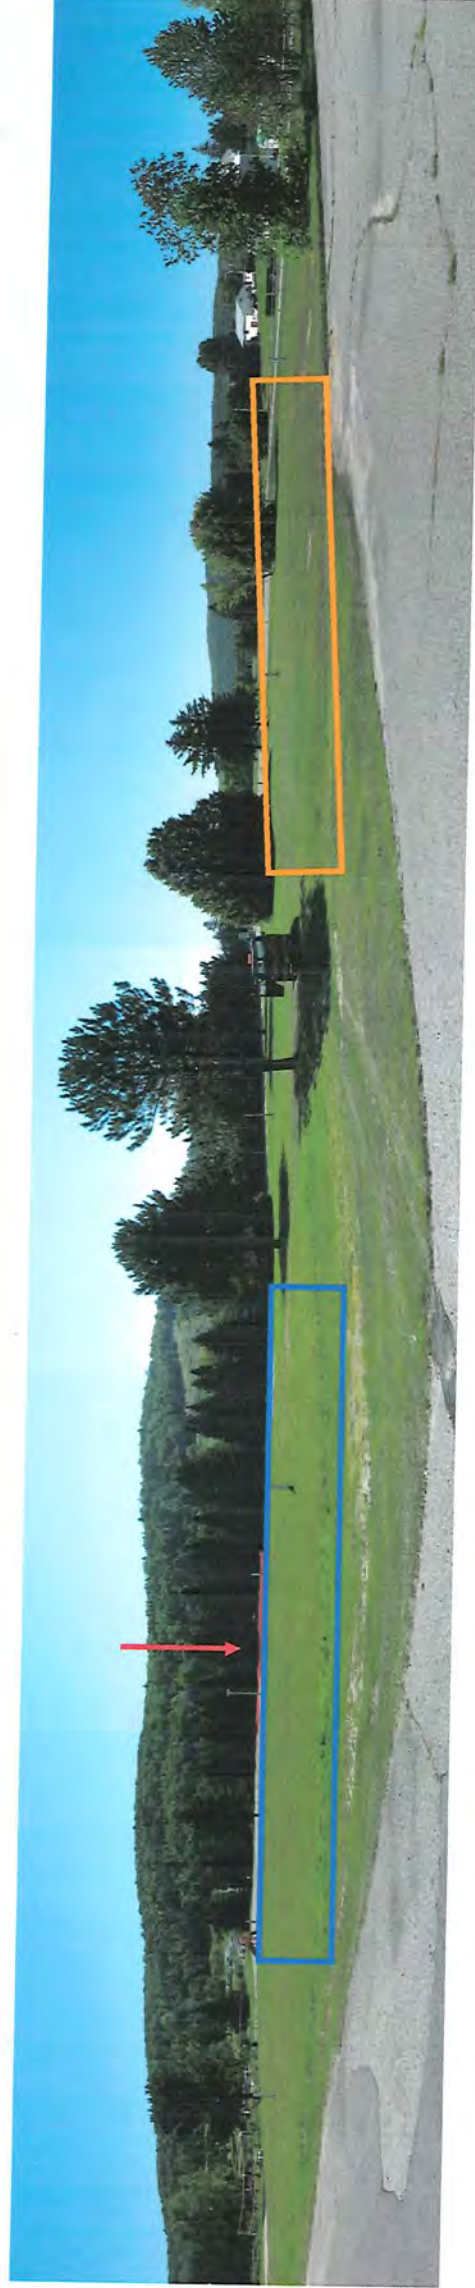
Note : Vue sur les champs d'épuration du camping. Le champ A est représenté par le rectangle orange et le champ B est représenté par le rectangle bleu. L'endroit du rejet est identifié par la flèche rouge.

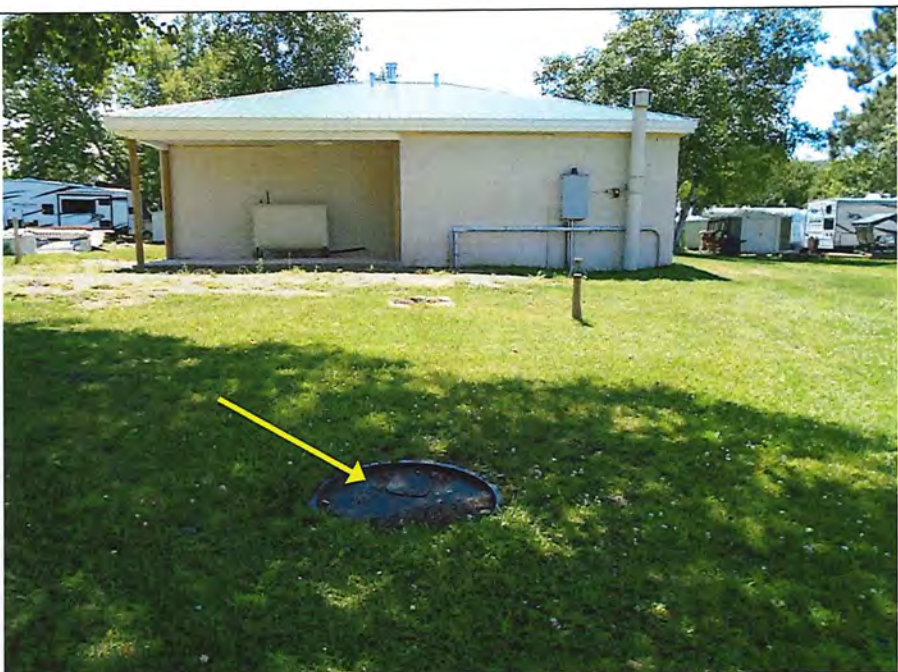
Bloc sanitaire desservant les sites 2 services et station de vidange condamnée (flèche jaune).

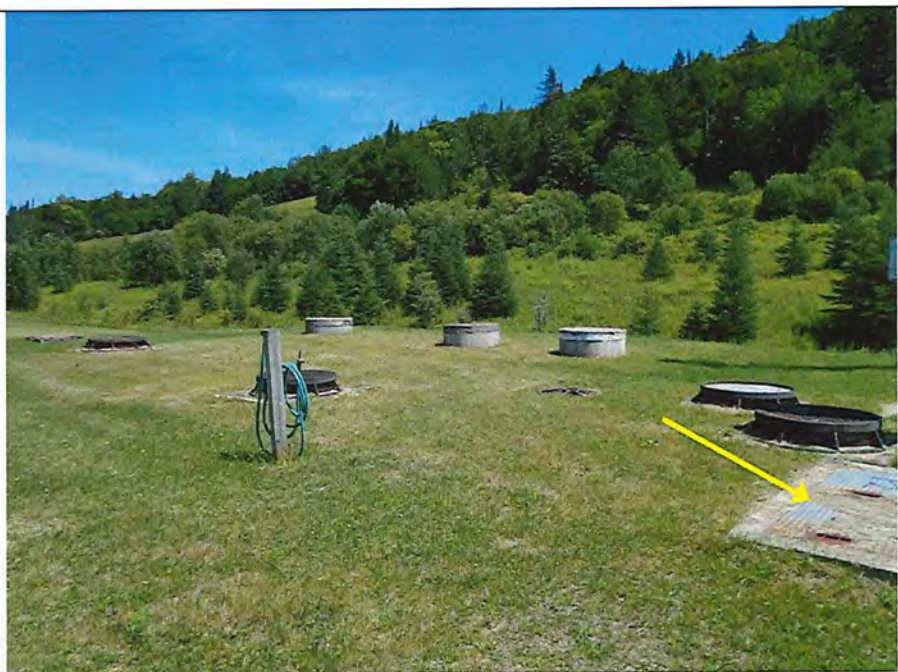
Photo no : 2

Les deux fosses septiques et le poste de pompage P-2 (flèche jaune). Le voyant lumineux du poste de pompage est éteint.

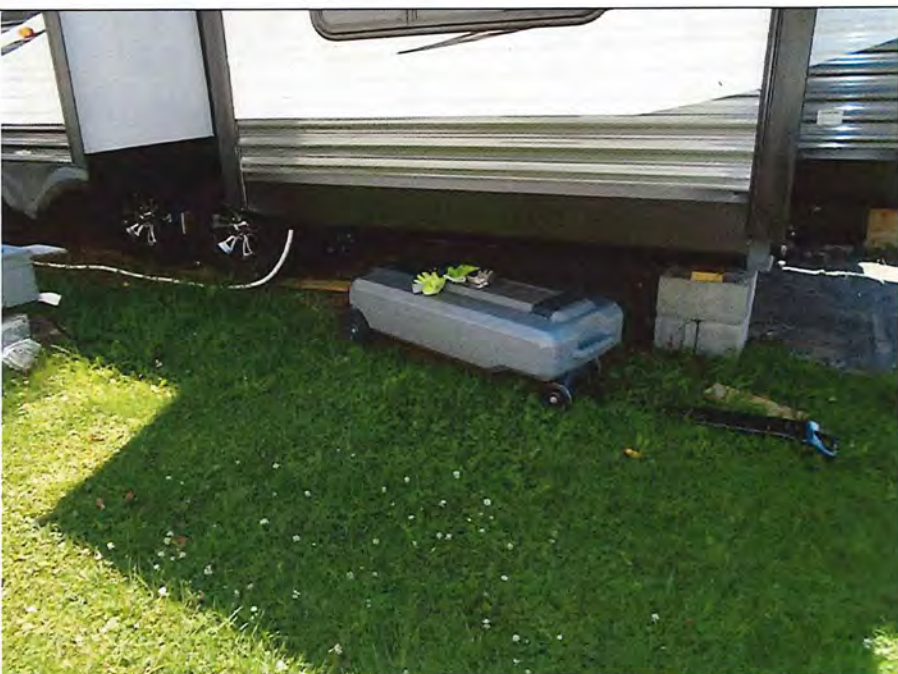
Photo no : 3

Réservoir portatif fourni par la ville, pour vider les réservoirs des roulettes dans la station de vidange.

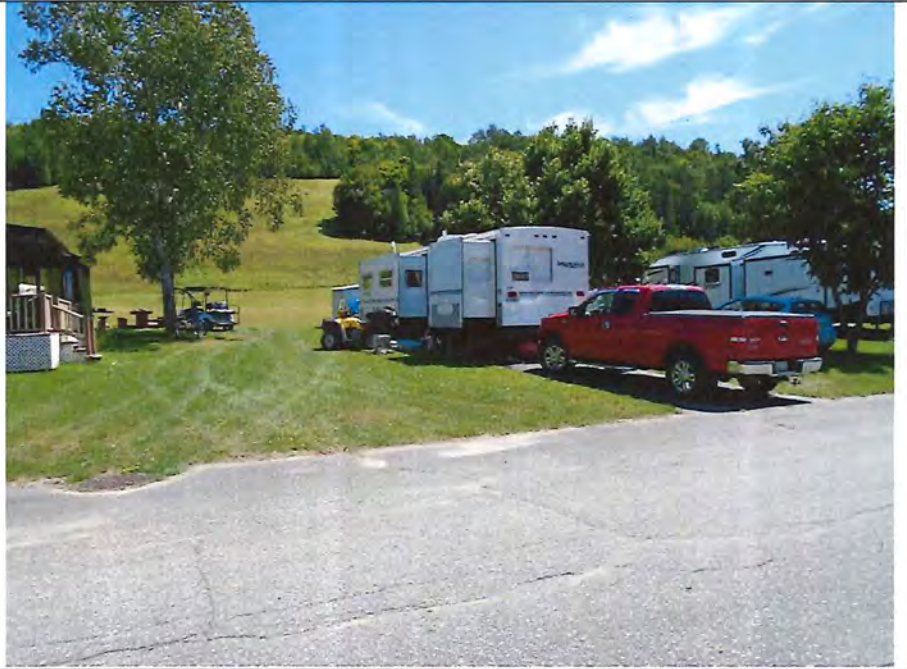
Photo no : 4

Un campeur vide son réservoir de roulotte dans le réservoir portatif, attaché à un VTT.

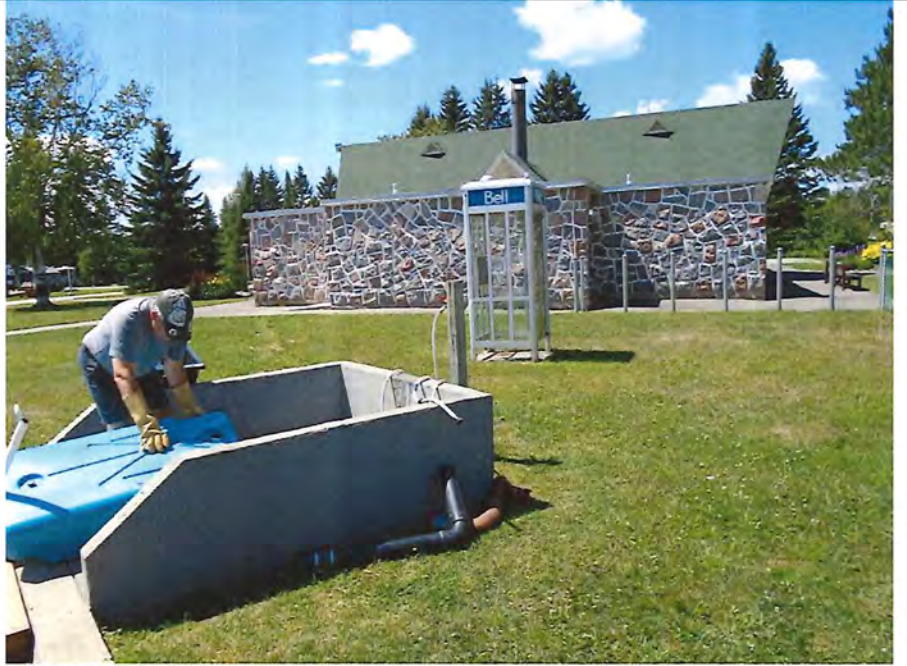
Photo no : 5

Un campeur vide son réservoir portatif dans la station de vidange située à côté du bâtiment d'accueil.

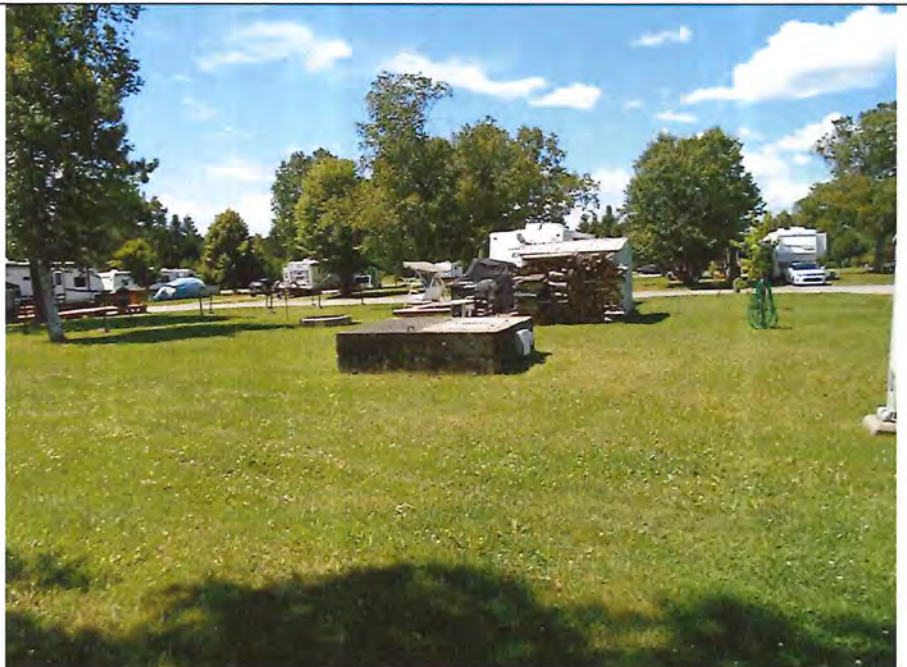
Photo no : 6

Poste de pompage du bloc sanitaire, desservant les terrains 2 services et la station de vidange condamnée.

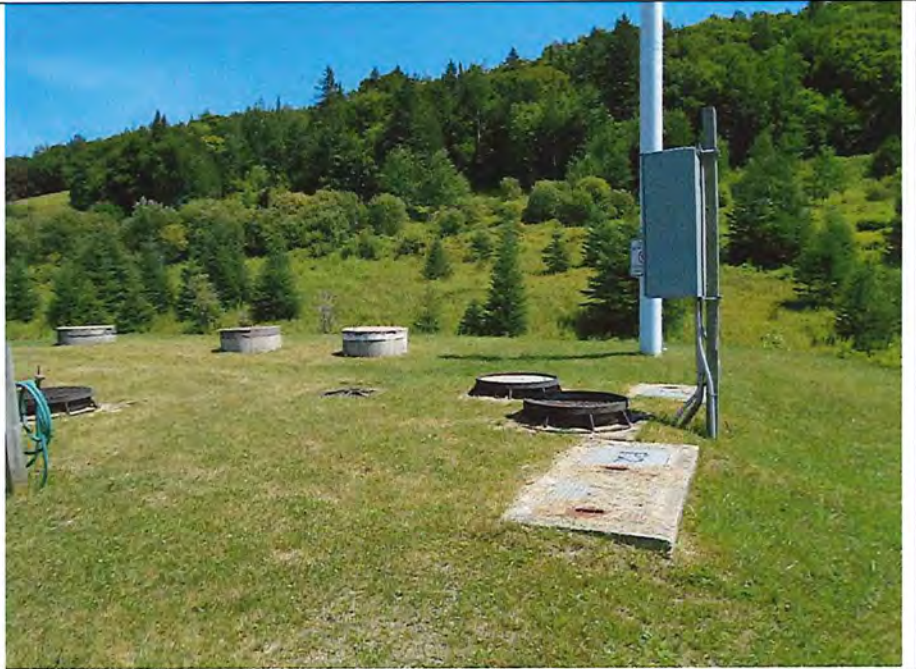
Photo no : 7

Poste de pompage P-2.

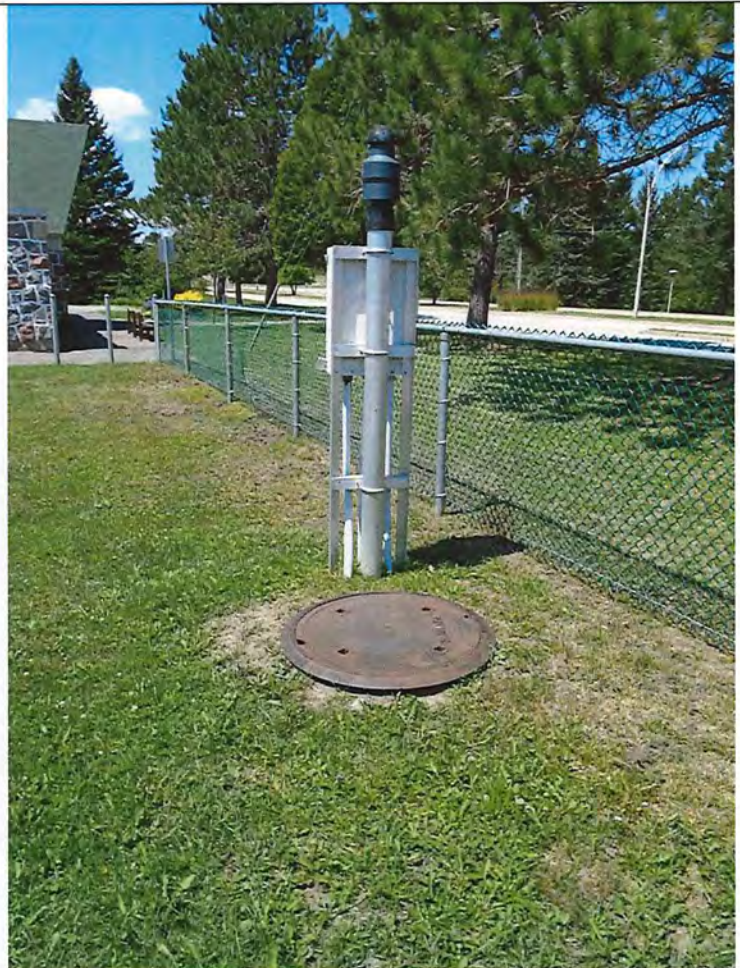
Photo no : 8

Poste de pompage desservant la station de vidange située à proximité du bâtiment d'accueil.

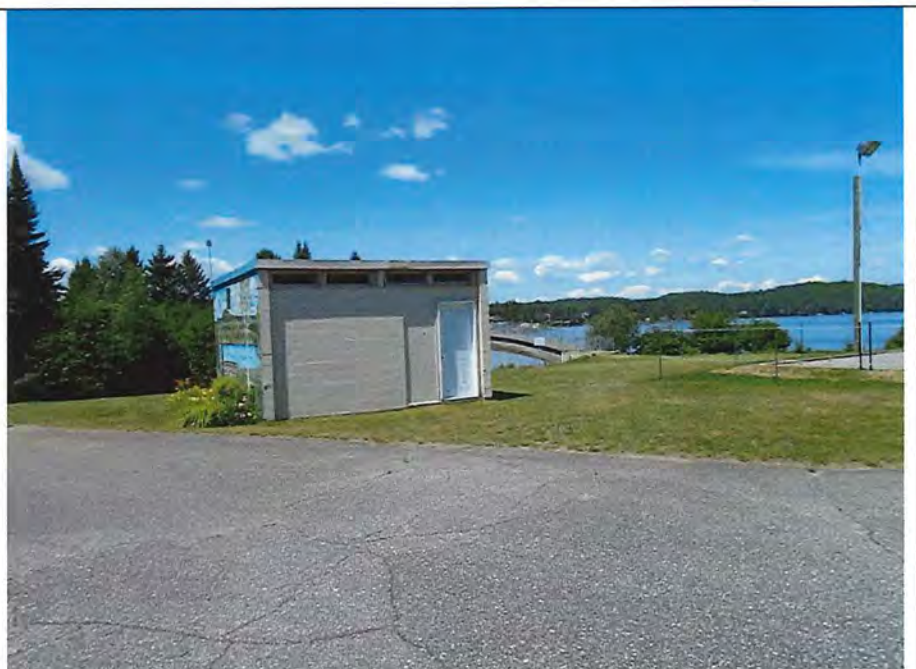
Photo no : 9

Poste de pompage P-1, envoyant les eaux usées vers le champ d'épuration.

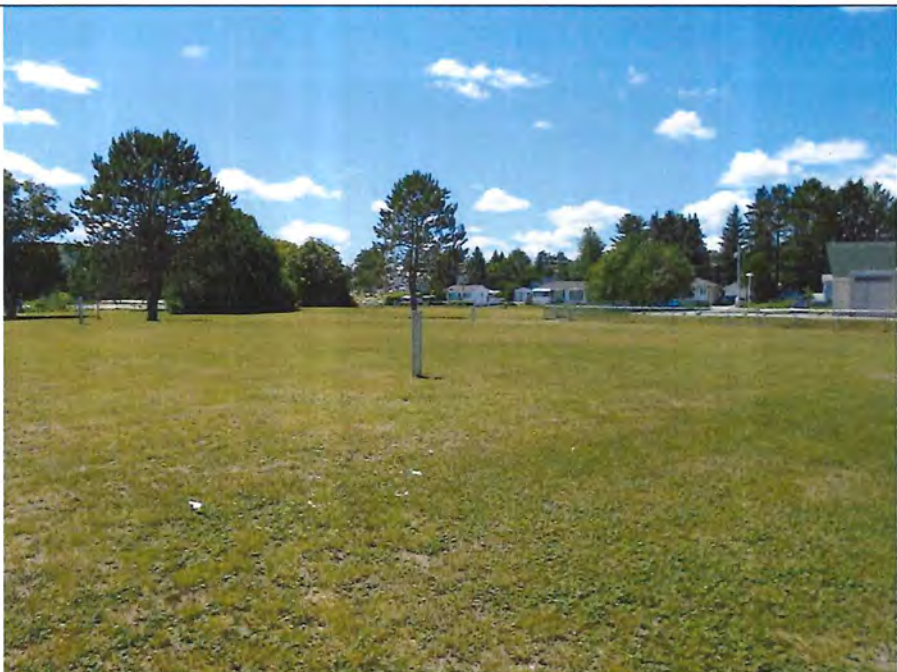
Photo no : 10

Première cellule du champ d'épuration.
Aucune résurgence visible, ni aucune
odeur s'apparentant aux eaux usées.

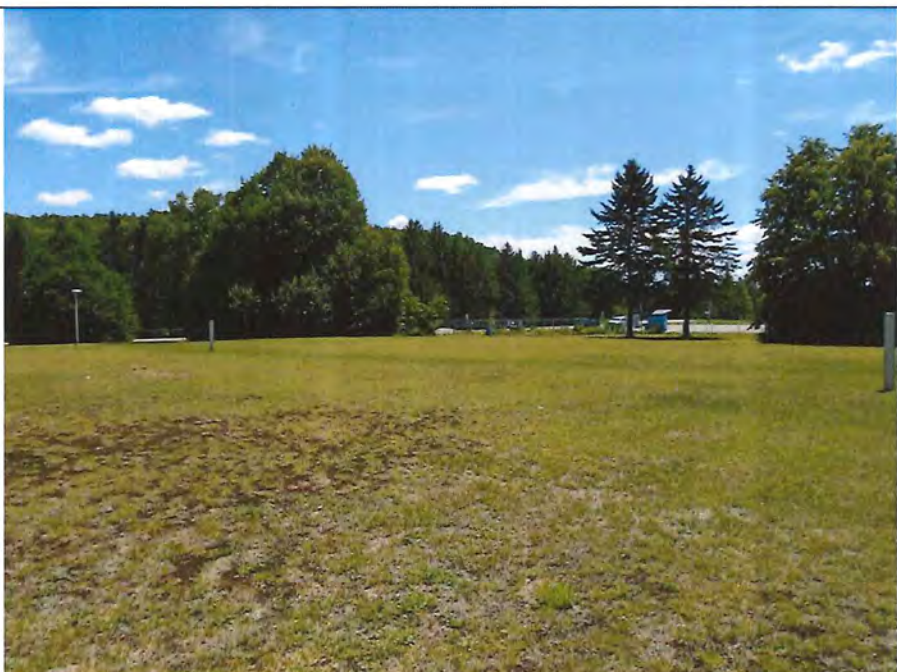
Photo no : 11

Deuxième cellule du champ d'épuration.
Aucune résurgence visible, ni aucune
odeur s'apparentant aux eaux usées.
