Objet : Demande d'accès aux documents concernant les lots 5 563 491 et 5 563 493,  
correspondant à l'adresse 110, chemin de Kiamika à Saint-Aimé-du-Lac-des-Îles

**Objet : Dépôt et abandon de matières résiduelles suite à la fermeture d'une industrie de fabrication de granules de bois (Granules Hautes-Laurentides inc.) au 110, chemin de Kiamika dans la municipalité de Saint-Aimé-du-Lac-des-Îles (Québec).**

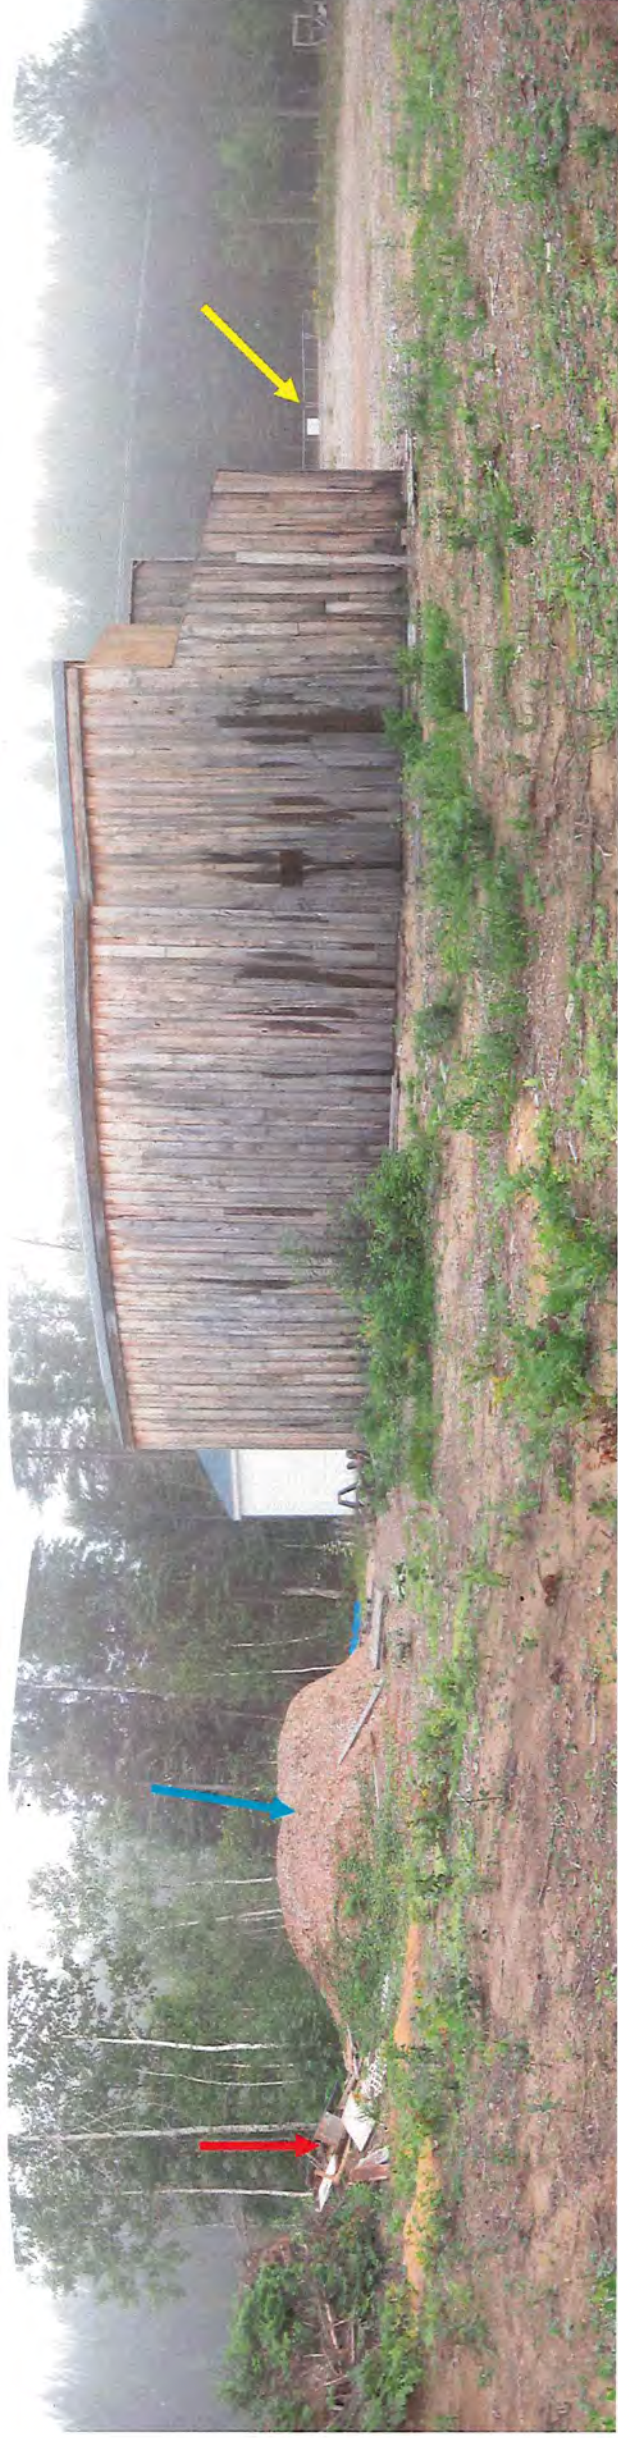
<b>Nom :</b> M. Réal Guillemette, Grnuales hautes-Laurentides inc.	<b>Municipalité :</b> Saint-Aimé-du-Lac-des-Îles	<b>N/D :</b> 7610-15-01-03733-03	<b>Date :</b> 16 août 2012	<b>Photo # :</b> 1
<b>Note :</b> Vue générale du lieu. Flèche jaune : On voit la barrière qui empêche l'accès au lieu. Flèche rouge : Tas de meubles hors d'usage, planches, laine minérale. Flèche bleue : Résidus de bois. La bâtiment fait en lattes de bois est la remise à résidus de bois avec plancher en béton.

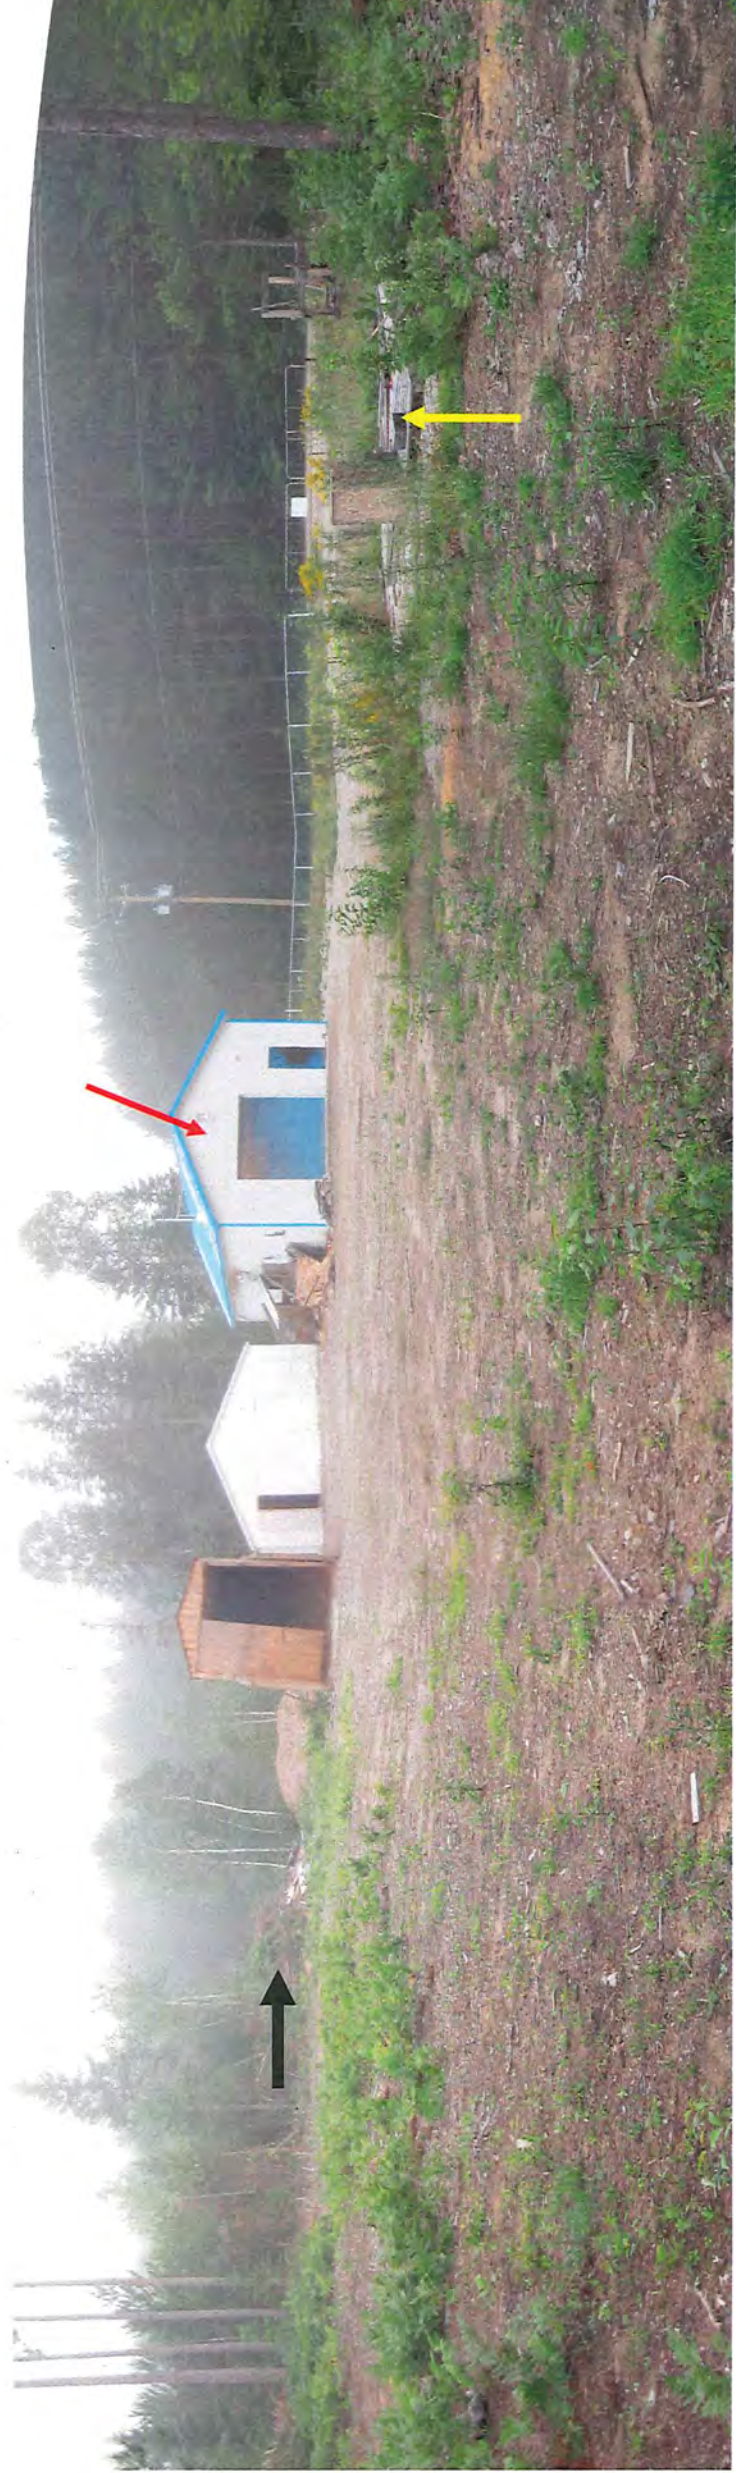
L'adresse civique et le 110 chemin de Kimika. Il y a deux bâtiments (photo #2) soit le bâtiment industriel principal et une remise faite en vieilles lattes de bois posées verticalement. Le bâtiment principal est barré. La remise renferme des résidus de bois. Le plancher est en béton sans drain. Il n'y aucune conduite reliant les deux bâtiments. Je note une accumulation d'environ 7 mètres cubes de résidus de bois qui ont été poussés à la lisière boisée. Je note la présence d'un tas de planches, de meubles hors d'usage qui représente un volume de 5 mètres cubes environ. Un autre petit tas de résidus (photo #5) a été constaté dans un autre secteur. Je localise un puits tubulaire aux coordonnées Gps UTM Nad 1983 18T : 461728 et 5139296. Sur le couvercle du puits, je note l'inscription suivante : J.L. Lemieux inc. Il n'y a personne sur les lieux. Il n'y a aucune machinerie mobile sur place.

<p><b>Nom : M. Réal Guillemette, Granules Hautes-Laurentides inc.</b></p>	<p><b>Municipalité : Saint-Aimé-du-Lac-des-Îles</b></p>	<p><b>N/D : 7610-15-01-03733-03</b></p>	<p><b>Date : 16 août 2012</b></p>	<p><b>Photo # : 2</b></p>
<p><b>Note : vue générale du terrain. La flèche jaune désigne un endroit où des coulées de béton au sol sont présentes comme si on avait entrepris la construction d'un petit bâtiment. Le béton n'est pas égalisé. La flèche rouge montre le bâtiment industriel principal qui est barré. La flèche noire montre la position et la direction lors de la prise de la photo #1.</b></p>

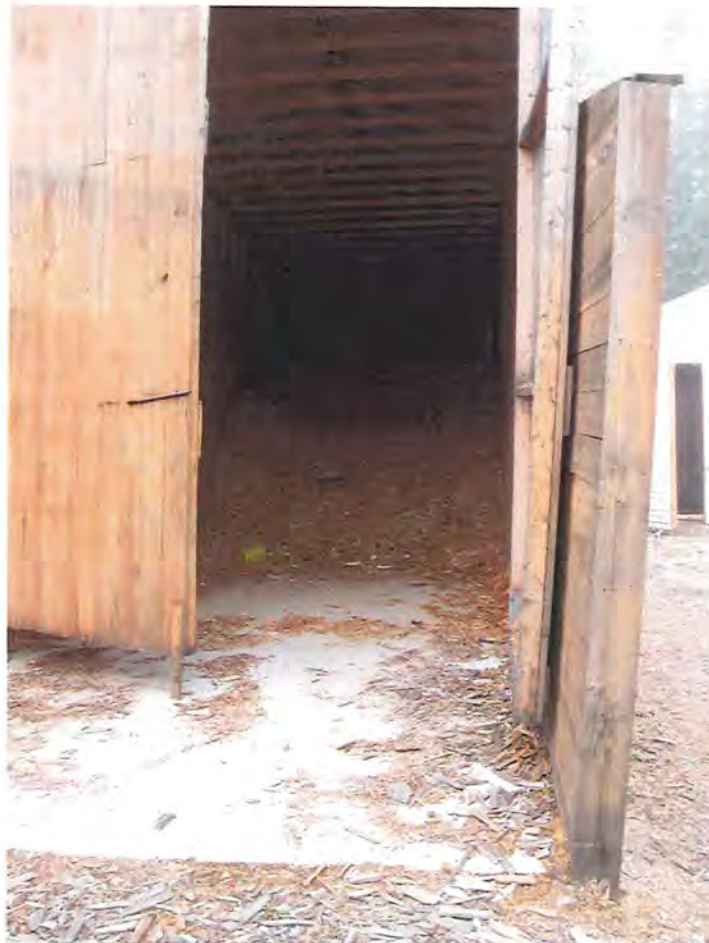
**Photo # 3 :**

**Note :** Présence de résidus de bois dans la remise visible sur la photo #1. Plancher de béton.

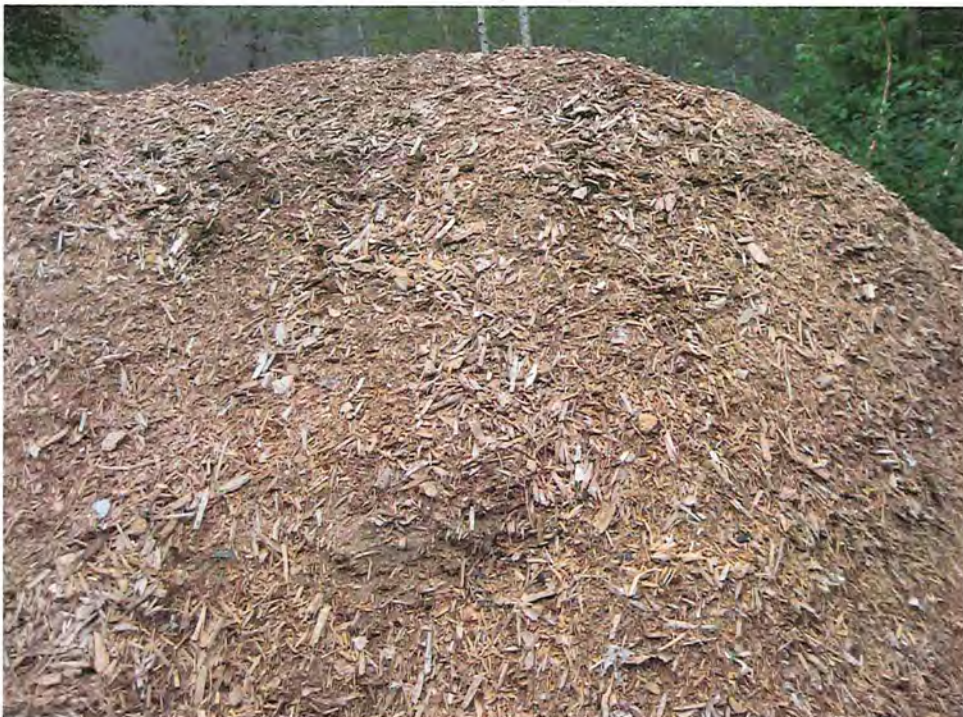
**Photo # 4 :**

**Note :** Vue rapproché du tas de résidus entreposé au sol. Tas marqué par une flèche bleue sur le photo #1. J'y vois des éclisses de bois. Difficile d'identifier si il s'agit de copeaux, des sciures ou des planures. Les résidus sont mélangés.

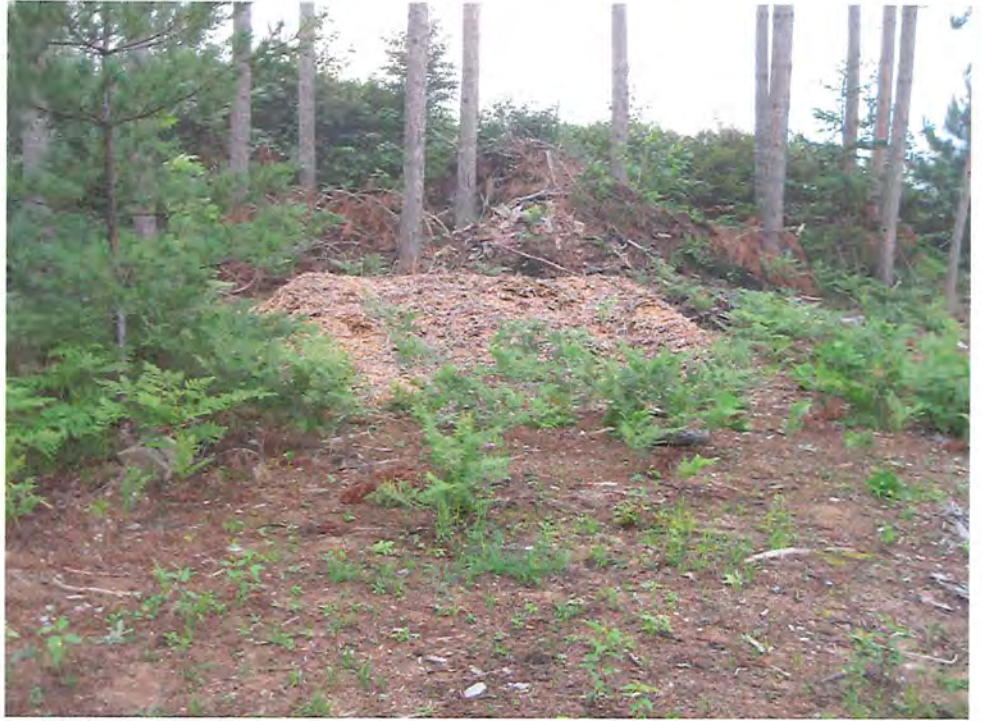
**Photo # 5 :**

Note : Autre tas de résidus de bois  
poussé à la lisière du bois.

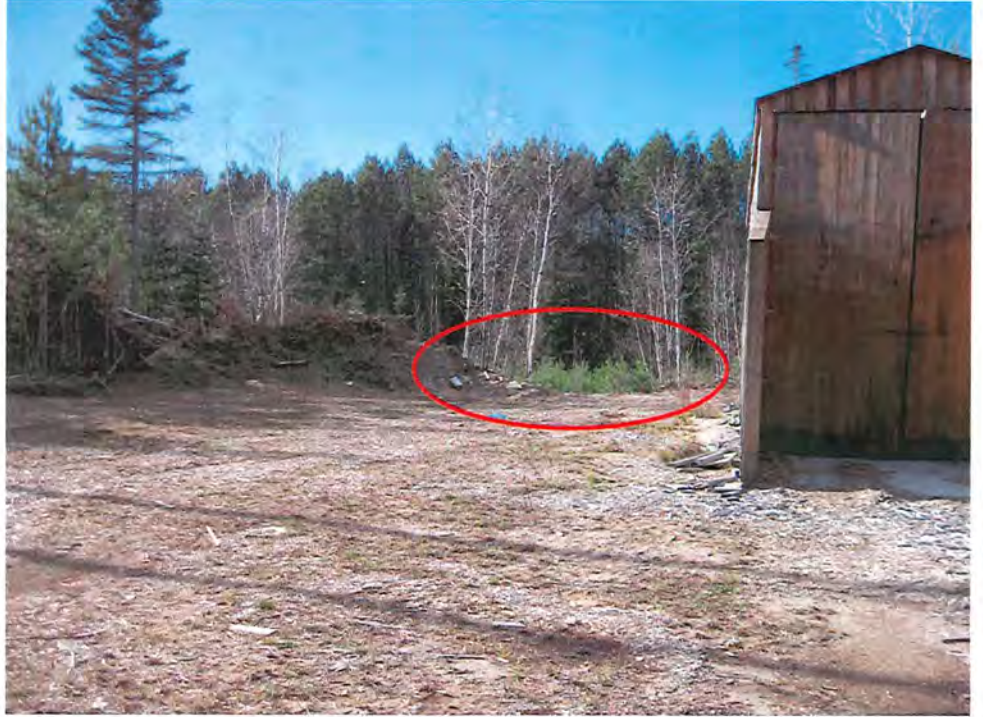
**Photo # 2 :**

Les matières résiduelles ont fait l'objet d'une élimination (photo #2). Même les coulées de béton qui étaient présentes au solo ne sont plus sur le lieu. (photo #1)

**Note :** Les matières résiduelles laissées près du bâtiment abritant les résidus ligneux ont été éliminées. Le cercle rouge montre l'endroit où les planches et vieux meubles et résidus ligneux se trouvaient.

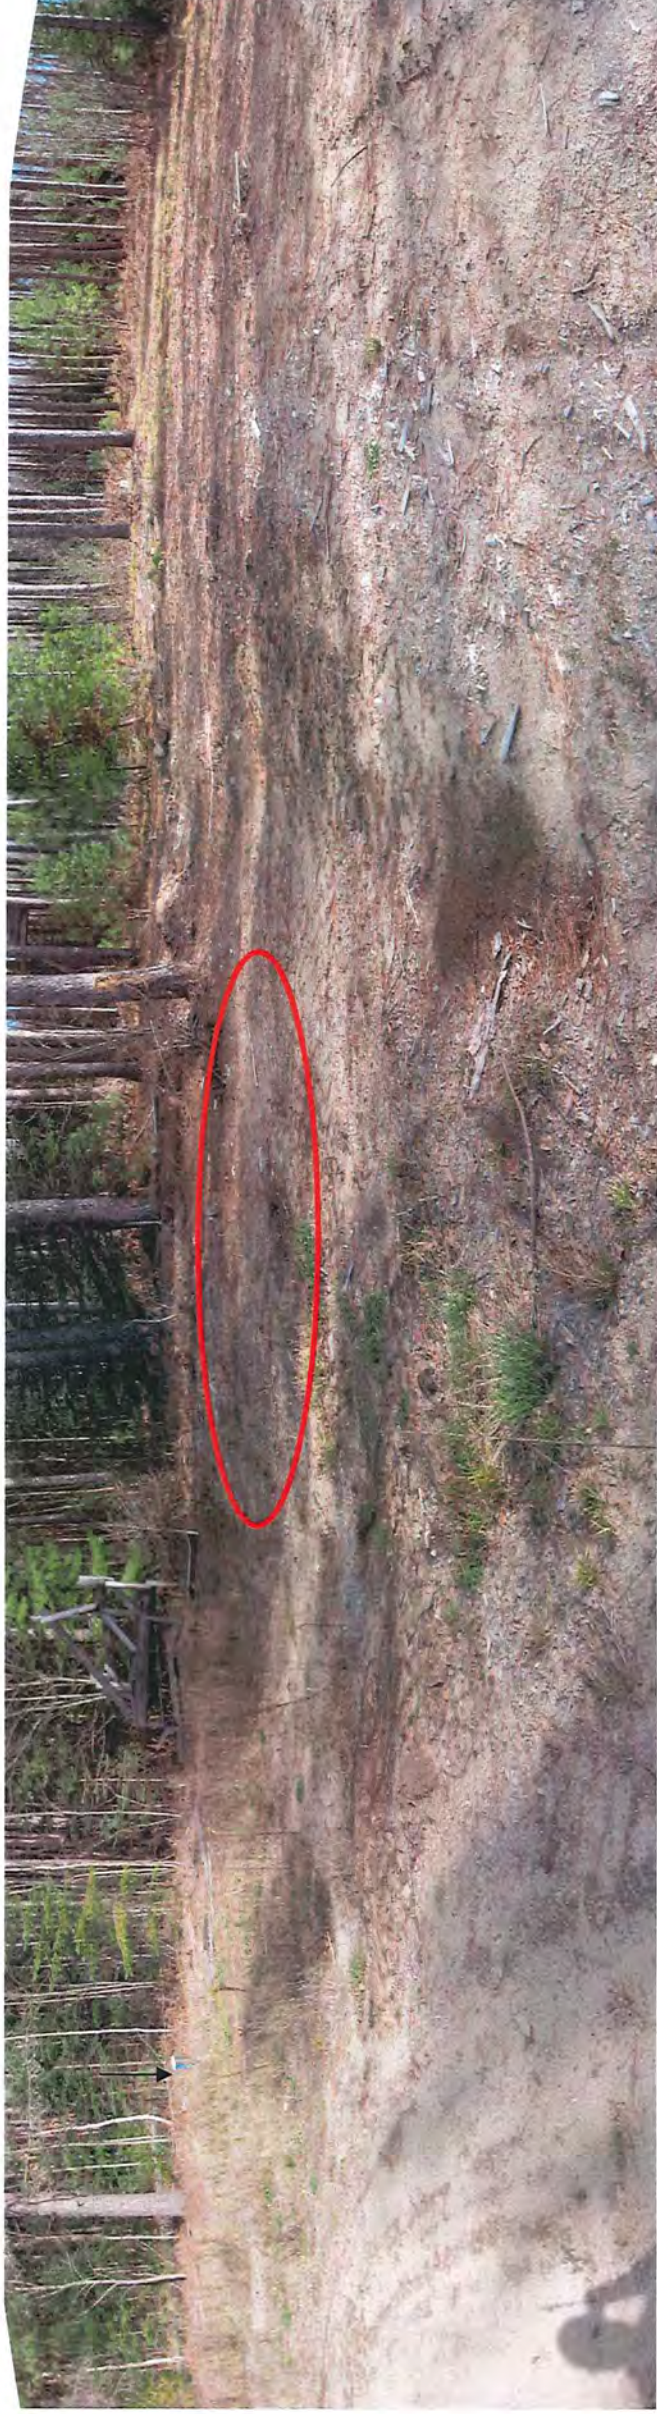
<b>Nom :</b> M. Réal Guillemette, Grnuales hautes-Laurentides inc.	<b>Municipalité :</b> Saint-Aimé-du-Lac-des-Îles	<b>N/D :</b> 7610-15-01-03733-03	<b>Date :</b> 8 novembre 2012	<b>Photo # :</b> 1
<b>Note :</b> Toutes les matières résiduelles ont été éliminées. La flèche noire montre l'endroit où se trouvaient des coulées de béton au sol. La flèche noire pointe le puits tubulaire.
