RAPPORT D'INSPECTION

Centre de contrôle environnemental du Québec

N° de demande : 200752346	Type de demande : Plainte à caractère environnemental
Objet de la demande : Saint-Eustache / Domaine Albatros (GBD) / Vérifier le bien-fondé de la plainte concernant la présence de neige usée provenant d'opération de déneigement et de matières résiduelles en rive de la rivière du Chêne

N° d'intervention : 301517416	Type d'intervention : Inspection
N° de gestion doc. : 7430-15-01-03793-03	N° de document : 402014047
But de l'intervention : Vérifier le bien-fondé de la plainte concernant la présence de neige usée provenant d'opération de déneigement et de matières résiduelles en rive de la rivière du Chêne

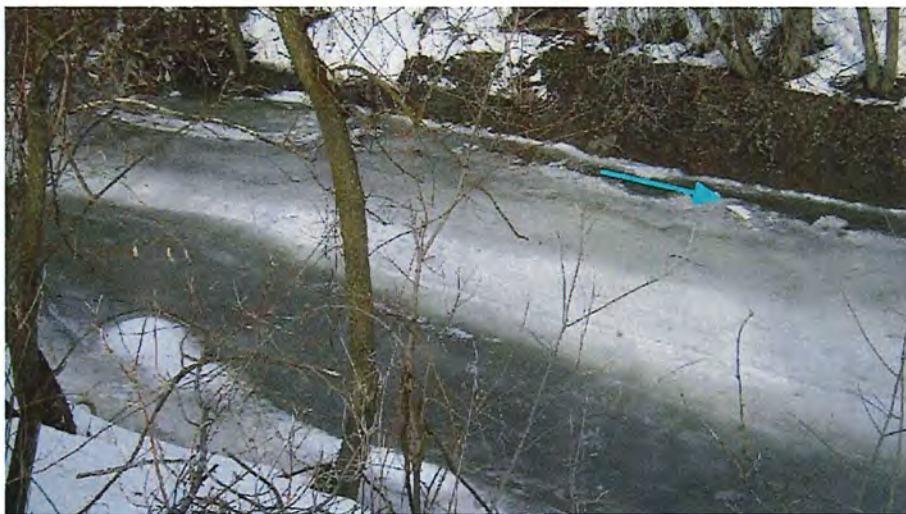
IMG_0005.JPG

J'observe la présence d'un lit d'écoulement. À l'aide de la fiche d'identification et délimitation des milieux humides et riverains du Ministère de l'Environnement et de la Lutte contre les changements climatiques (MELCC), je détermine que le lit d'écoulement constitue un cours d'eau (nord du point GPS 062, photo 1). En effet, le cours d'eau présente un tracé sinueux et n'est pas présent qu'en raison d'une intervention humaine. Ainsi, au sens de l'article 2.8 et 2.9 de la Politique de protection des rives, du littoral et des plaines inondables, l'expression *cours d'eau* correspond à toute masse d'eau qui s'écoule dans un lit avec un débit régulier ou intermittent, y compris les lits créés ou modifiés par une intervention humaine (à l'exception des fossés de voies publiques ou privées, des fossés mitoyens et des fossés de drainage). À noter que ce cours d'eau constitue la rivière du chêne.

Photo 1. Cours d'eau qui constitue la Rivière du chêne (nord du point GPS 062, vue vers le nord-ouest)

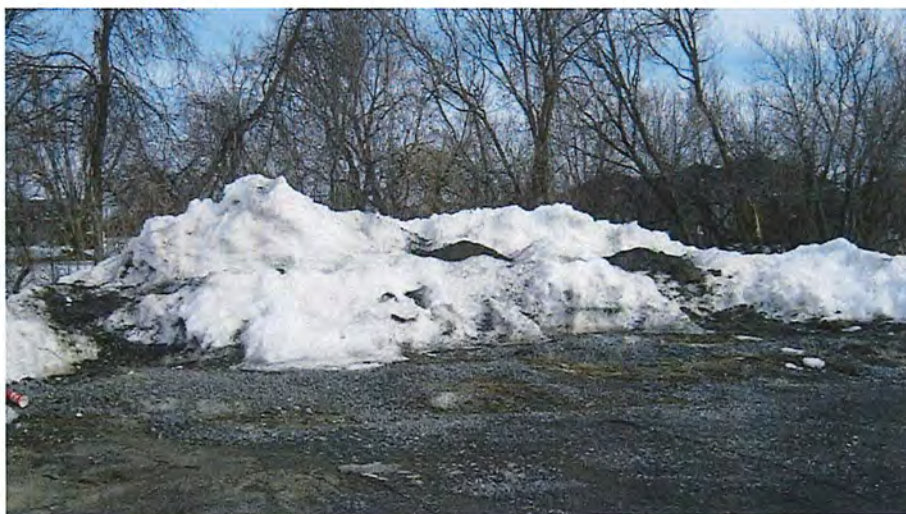
IMG_0001.JPG

Je constate un amas de neige (A) souillé de roches (pierres nettes et gravier) au point GPS 061 (photo 2). Cet amas de neige mesure 14,30 mètres de largeur par 7,20 mètres de profondeur (mesurer au ruban à mesurer). À l'arrière de celui-ci, je constate la présence du cours d'eau identifié comme la rivière du chêne (photo 1). À l'aide de mon ruban à mesurer, je détermine que la rive de 15 mètres s'étend jusqu'au point GPS 062 (photo 3). En effet, 6,5 mètres séparent la LHE du haut du talus et 8,5 mètres séparent le haut du talus à la fin de la rive. Je détermine donc que 14,30 mètres de largeur par 2,70 mètres de l'amas de neige souillée empiète dans la rive. Il s'agit d'une superficie de 38,61 m². Il s'agit d'un manquement à l'article 22 al1 (4) de la Loi sur la qualité de l'environnement.

Photo 2. Amas de neige (A) souillée de roches (pierres nettes et gravier) (GPS 061, vue vers le nord)

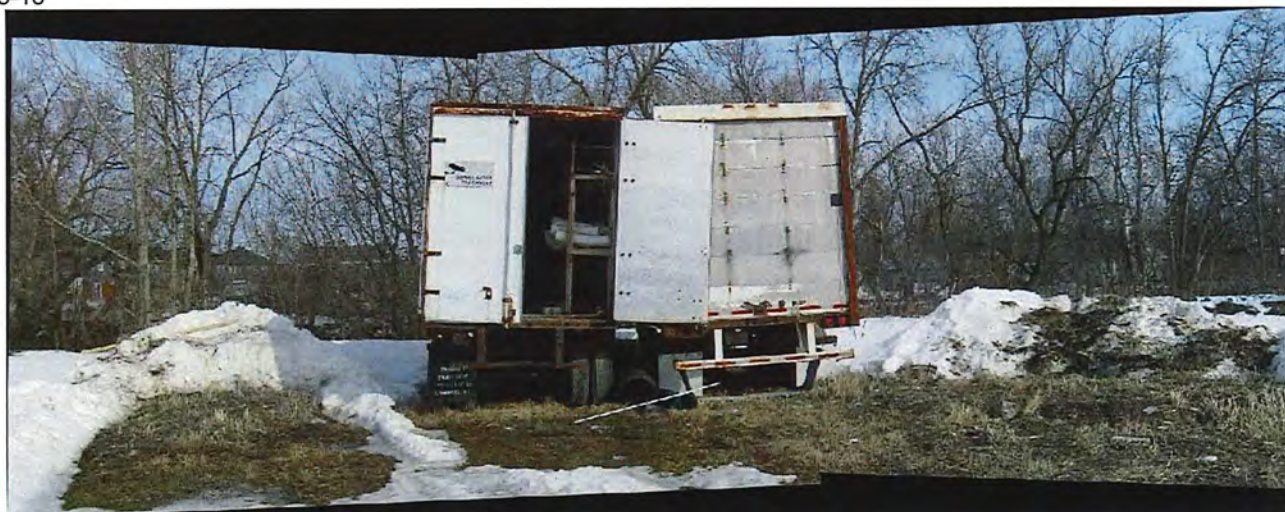
IMG_0009 Panorama.jpg

Je constate ensuite deux remorques de couleur blanche ainsi que deux amas de neige de chaque côté de celle-ci au point GPS 063 (photo 4). Les remorques reposent sur des piliers. L'endroit où les remorques sont le plus près de la rivière du chêne se situe au point GPS 064 (photo 5). À cet endroit, j'observe également des matières résiduelles telles que des morceaux de ciment et de briques (photo 6). Toutefois, à l'aide de mon ruban à mesurer, je détermine que tout est entreposé à plus de 15 mètres de la LHE.

Photo 4. Deux remorques de couleur blanche et deux amas de neige de chaque côté de celle-ci à l'extérieur de la rive (GPS 063, vue vers le nord)

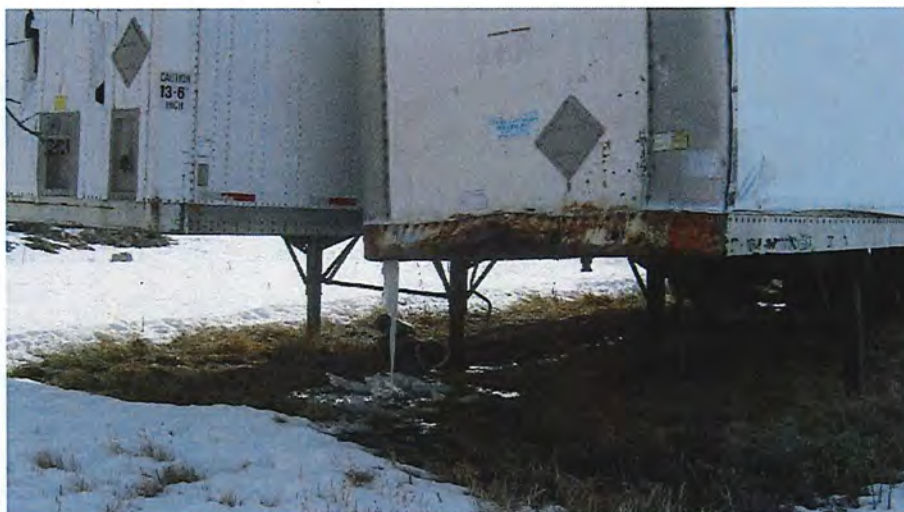
IMG_0011.JPG

Photo 5. Les remorques reposent sur des piliers. L'endroit où les remorques sont le plus près de la rivière du chêne se situe au point GPS 064, soit à l'extérieur de la rive (GPS 064, vue vers le sud-est)

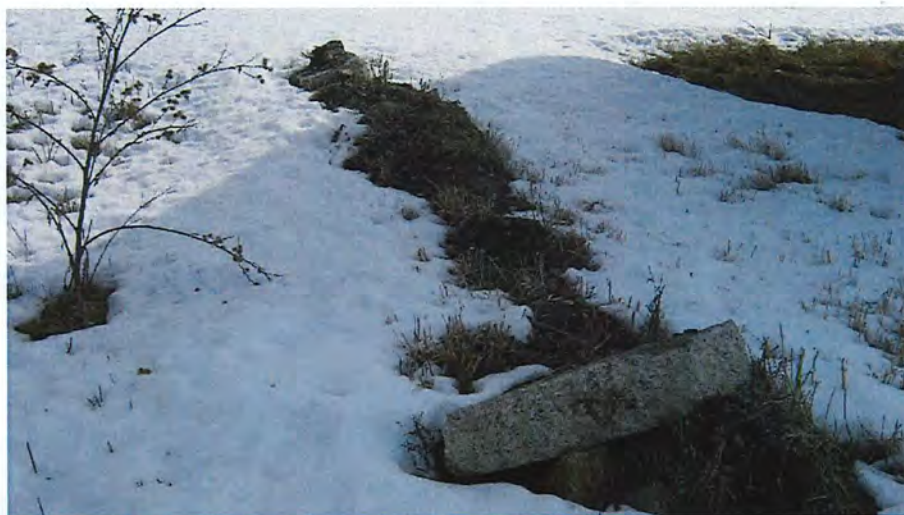
IMG_0012.JPG

Photo 6. Présence de matières résiduelles à l'extérieur de la rive (GPS 064, vue vers l'est)

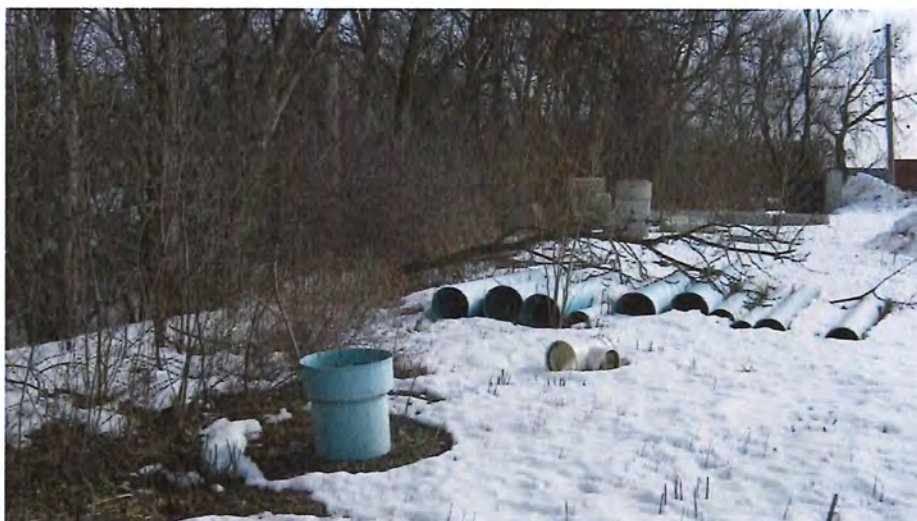
IMG_0013.JPG

Je constate ensuite des tuyaux de drain de couleur verte au point GPS 065 (photo 7). Je dénombre 9 tuyaux et 2 raccords. À l'aide de mon ruban à mesurer, je détermine que les tuyaux sont entreposés à 9,70 mètres de la LHE jusqu'à 12,20 mètres. La fin de la rive correspond au point GPS 066. Ainsi, ils se situent entièrement dans la rive et occupent une superficie de 3,50 mètres de profondeur par 4,30 mètres de largeur, soit 15,05 m² dans la rive. Il s'agit d'un manquement à l'article 22 al1 (4) de la Loi sur la qualité de l'environnement.

Photo 7. Tuyaux de drain de couleur verte entreposé en rive de la rivière du chêne (GPS 065, vue vers l'est)

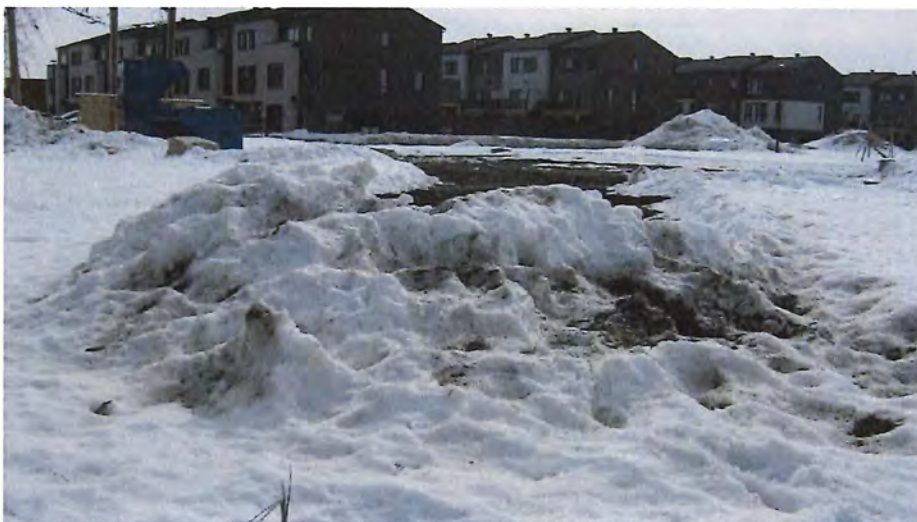
IMG_0015.JPG

Je constate ensuite un amas de neige (B) souillé de pierre au point GPS 067 (photo 8). Toutefois, considérant que la fin de la rive correspond au point GPS 066, je détermine que l'amas de neige se situe à l'extérieur de la rive, soit à 15,50 mètres de la LHE.

Photo 8. Amas de neige (B) souillé de pierre situé à l'extérieur de la rive (GPS 067, vue vers le sud-est)

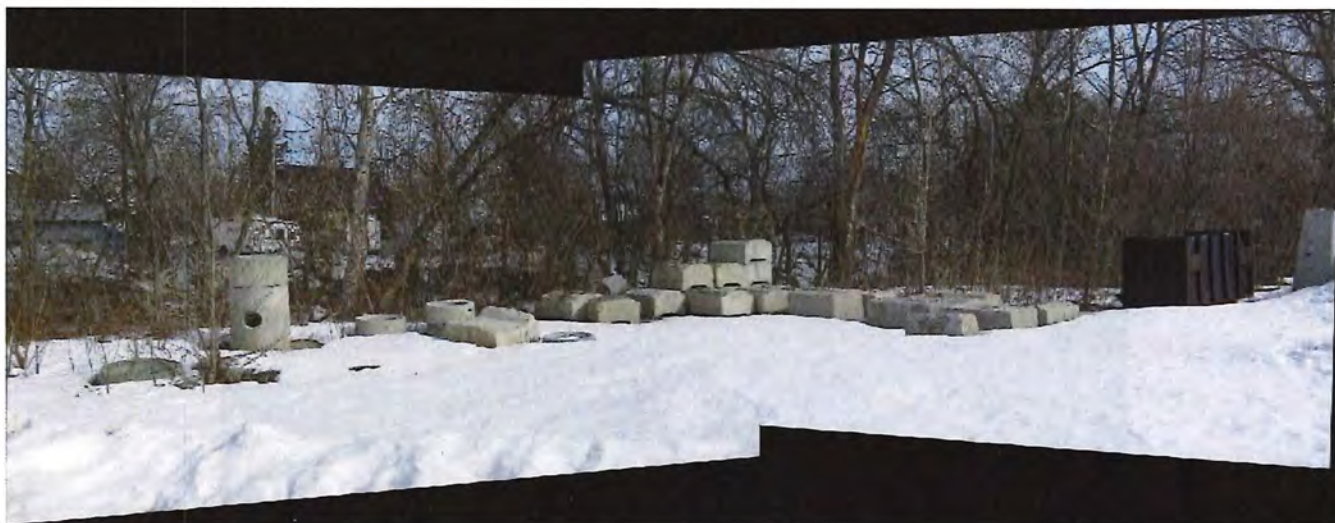
IMG_0016 Panorama.jpg

Je constate ensuite des tuyaux de bétons (feuilles) ainsi que des blocs de béton (photo 9) entreposés du point GPS 068 au point GPS 069 (photo 10). J'en dénombre environ 27. À l'aide de mon ruban à mesurer, je détermine qu'à leur plus près, ceux-ci sont entreposés à 8,50 mètres de la LHE. La limite de la rive se situe au point GPS 070. Ils empiètent donc de 6,50 mètres de profond par 11 mètres de largeur. Toutefois, cette superficie n'est pas entièrement occupée, laissant des espaces sans entreposage. Il s'agit d'un manquement à l'article 22 al1 (4) de la Loi sur la qualité de l'environnement.

Photo 9. Tuyaux de bétons (feuilles) et blocs de béton entreposés en rive de la rivière du chêne (entre point GPS 068 et 069, vue vers le nord-est)

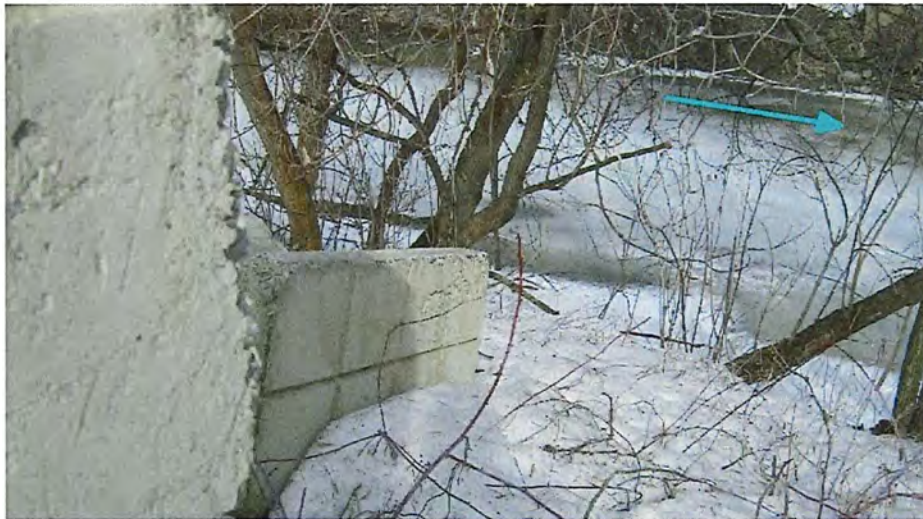
IMG_0020.JPG

Photo 10. Tuyaux de bétons (feuilles) et blocs de béton entreposés en rive de la rivière du chène (GPS 069, vue vers le nord)

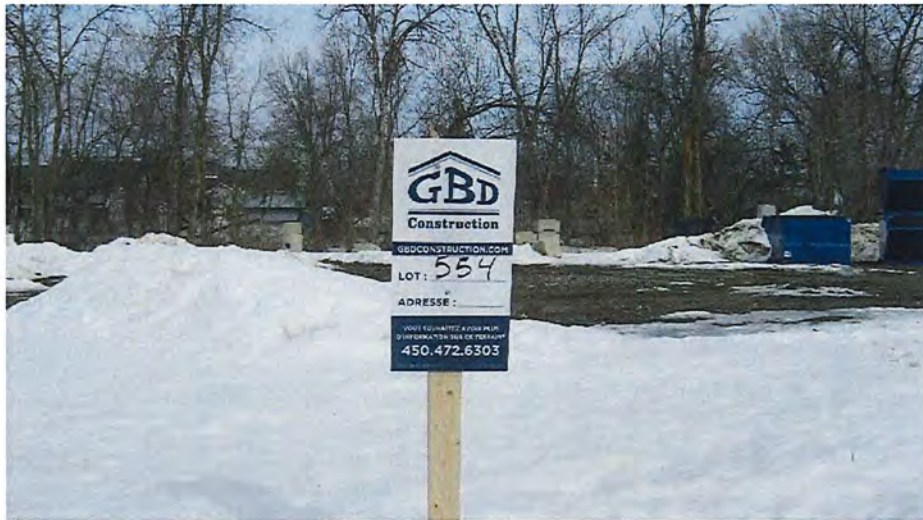
IMG_0022.JPG

Toujours à proximité des tuyaux et blocs de béton, j'observe une affiche avec l'inscription GBD Construction (photo 11).

Photo 11. Affiche avec l'inscription GBD Construction à proximité du point GPS 067 (vue vers le nord)

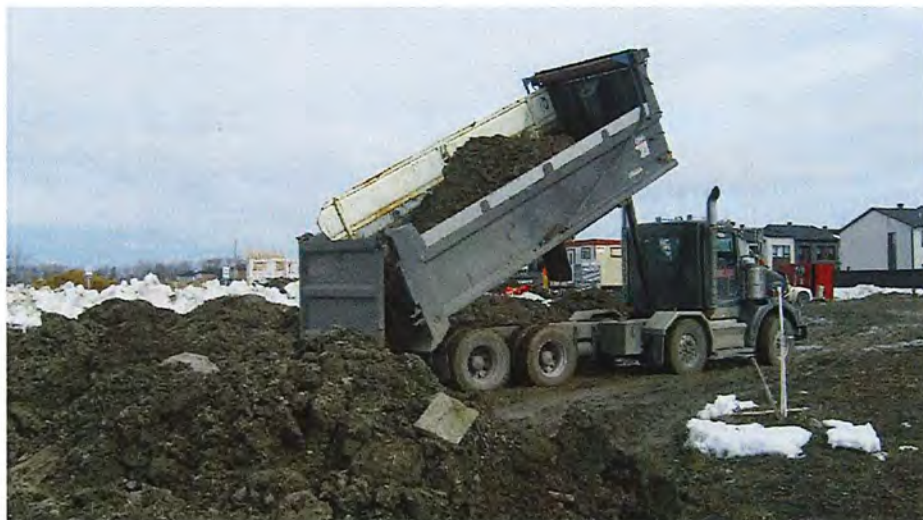
IMG_0044.JPG

À mon arrivée sur la rue des Hérons, je constate qu'un chantier est en cours (GPS 078, photo 12 et GPS 080, photo 13).

Photo 12. Le chantier est au travail. Camion-dompteur qui dépose des déblais d'excavation (GPS 078, vue vers le nord-est)

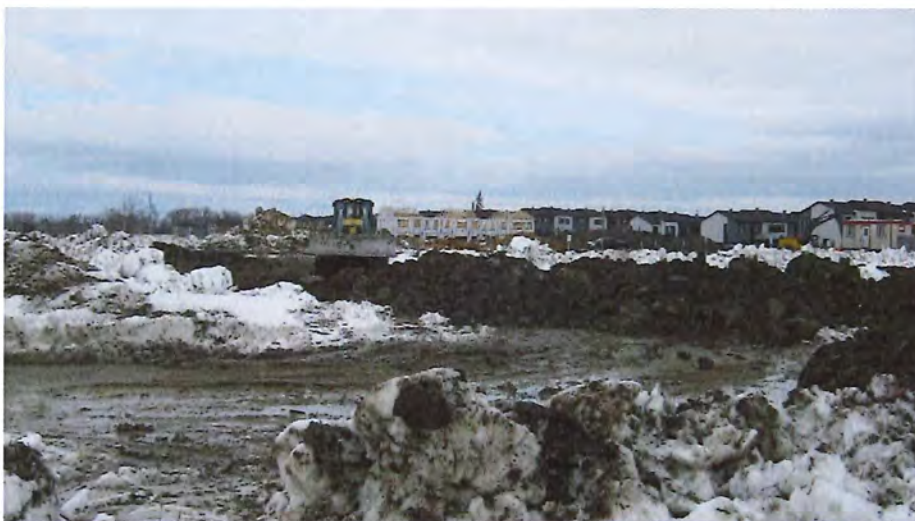
IMG_0051.JPG

Photo 13. Le chantier est au travail. Bulldozer qui nivèle des déblais d'excavation (GPS 080, vue vers le nord-ouest)

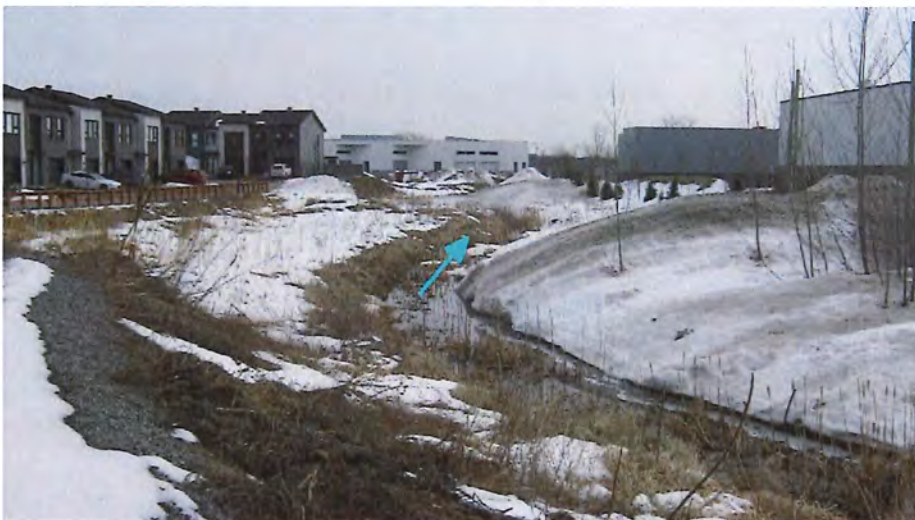
IMG_0023.JPG

Photo 14. Cours d'eau tributaire de la rivière du chêne (GPS 071, vue vers le nord-est)

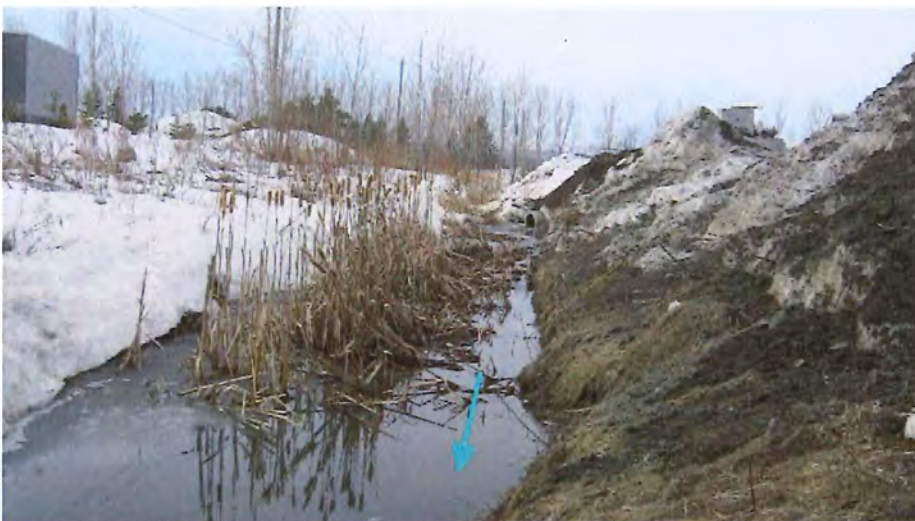
IMG_0024.JPG

Photo 15. Cours d'eau tributaire de la rivière du chêne (GPS 072, vue vers le sud-ouest)

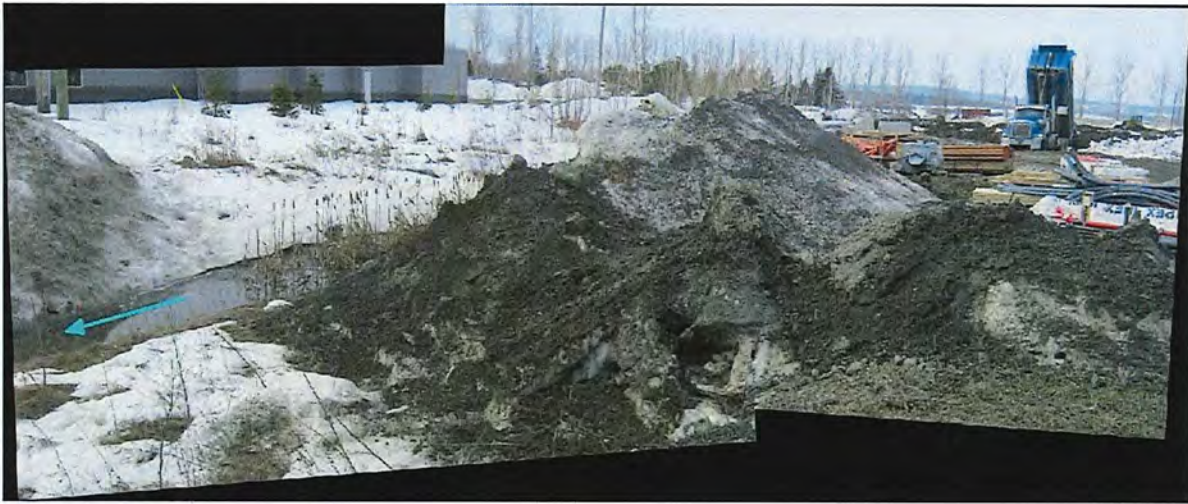
IMG_0025 Panorama.jpg

Je constate un amas de neige (#1) souillé de roche et de terre (photo 16) poussée et entreposée dans la rive du cours d'eau sans nom au point GPS 072. La limite de la rive se situe au point GPS 073. En effet, l'amas de neige souillée touche à la LHE et empiète sur la totalité de la rive, soit 10 mètres de profondeur par 17 mètres de largeur (photo 16). Cela correspond à une superficie de 170 m². À noter que l'amas de neige souillée s'étend au-delà de ce point. Il s'agit d'un manquement à l'article 22 al1 (4) de la Loi sur la qualité de l'environnement.

Photo 16. Amas de neige (#1) souillée de roche poussée et entreposée dans la rive du cours d'eau sans nom (GPS 072, vue vers le sud-ouest)

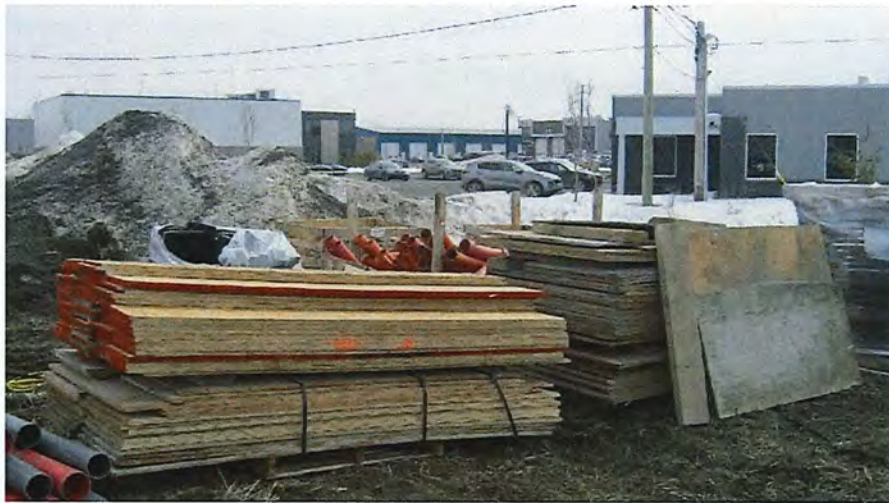
IMG_0027.JPG

Je constate ensuite l'entreposage de divers matériaux au point GPS 074 tel que des caisses de bois, des tuyaux de plastique rouge et orange, des caisses de planche de contre-plaqué, etc. (photo 17). À l'aide de mon ruban à mesurer, je détermine que ces matériaux se situent à 5,50 mètres de la LHE. Il empiète donc de 4,50 mètres de profondeur par 6,50 mètres de largeur, soit une superficie de 29,25 m² dans la rive du cours d'eau sans nom. Il s'agit d'un manquement à l'article 22 al1 (4) de la Loi sur la qualité de l'environnement.

Photo 17. Divers matériaux entreposés en rive du cours d'eau sans nom : caisses de bois, tuyaux de plastique rouge et orange, caisses de planche de contre-plaqué, etc. (GPS 074, vue vers le sud-est)

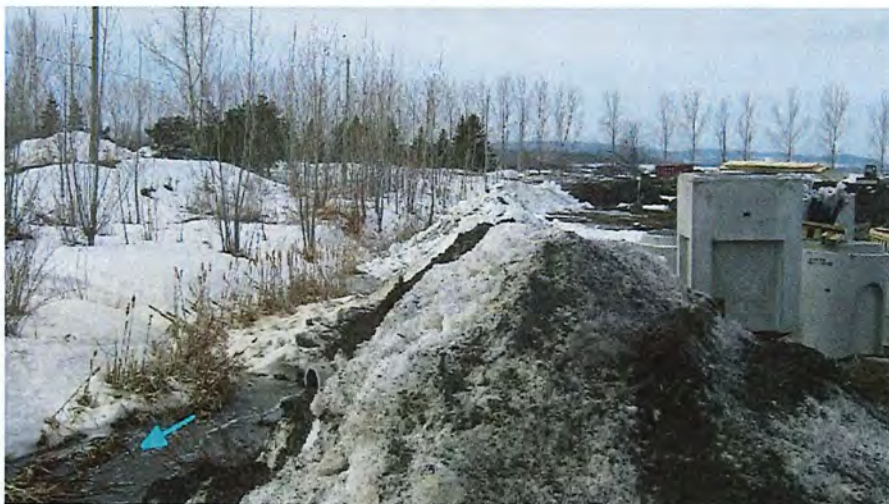
IMG_0030.JPG

Je constate ensuite un deuxième amas de neige (#2) souillé de roches et de terre qui s'étend des points GPS 075 (photo 18) à GPS 076. L'amas est poussé et entreposé directement dans l'eau du cours d'eau sans nom, soit sous la LHE. Elle se situe donc dans le littoral et dans la rive du cours d'eau. L'amas empiète de 4 mètres de profondeur à partir du niveau de l'eau. La largeur de l'amas sera calculée à l'aide de l'outil *mesure-distance* de l'atlas géomatique du MELCC (voir section vérification complémentaire à l'intervention). Je remarque également que de la roche et des sols (de la terre) sont présents dans le littoral et la rive du cours d'eau sans nom (photo 19). Il s'agit d'un manquement à l'article 22 al1 (4) de la Loi sur la qualité de l'environnement.

Photo 18. Amas de neige (#2) souillées de roches et de terre poussée et entreposées dans le littoral et la rive du cours d'eau sans nom (GPS 075 à 076, vue vers le sud-ouest)

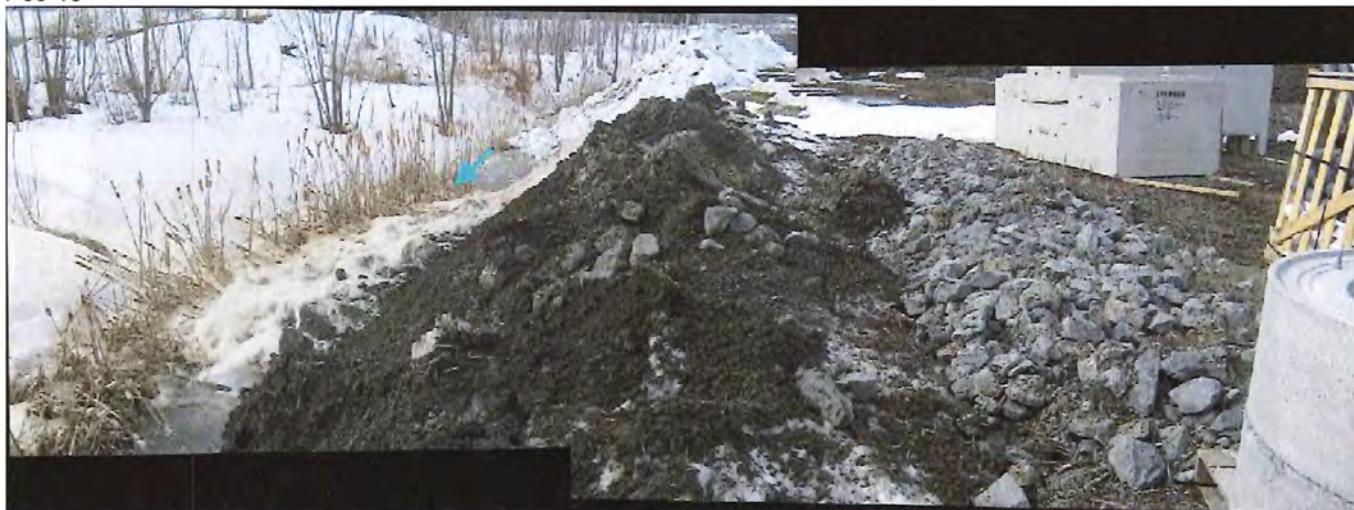
IMG_0032 Panorama.jpg

Photo 19. Roches et sols (terre) présents dans le littoral et la rive du cours d'eau sans nom (entre GPS 075 à 076, vue vers le sud-ouest)

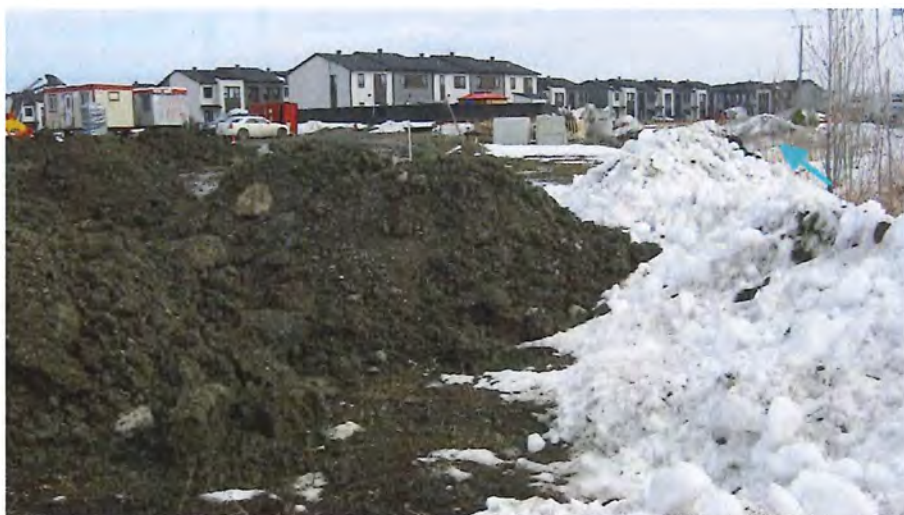
IMG_0041.JPG

Je constate ensuite que des sols provenant de déblai d'excavation sont déposés en rive du cours d'eau sans nom. Du transport et dépôt de sols (déblai) sont en cours lors de mon inspection. Je vois des camions dompteur y déposer des sols. Toutefois, ceux-ci sont à l'extérieur de la rive. Les amas de sols (déblai) s'étendent du point GPS 077 à GPS 078 (photos 12 et 20). À cet endroit, la limite de la rive correspond au point GPS 077. Les amas de sols (déblais) empiète de 5,50 mètres de profondeur et d'une largeur de 9 mètres, soit sur une superficie de 49,5 m² dans la rive du cours d'eau sans nom. Il s'agit d'un manquement à l'article 22 al1 (4) de la Loi sur la qualité de l'environnement.

Photo 20. Sols provenant de déblai d'excavation sont déposés en rive du cours d'eau sans nom (GPS 077 à 078, vue vers l'est)

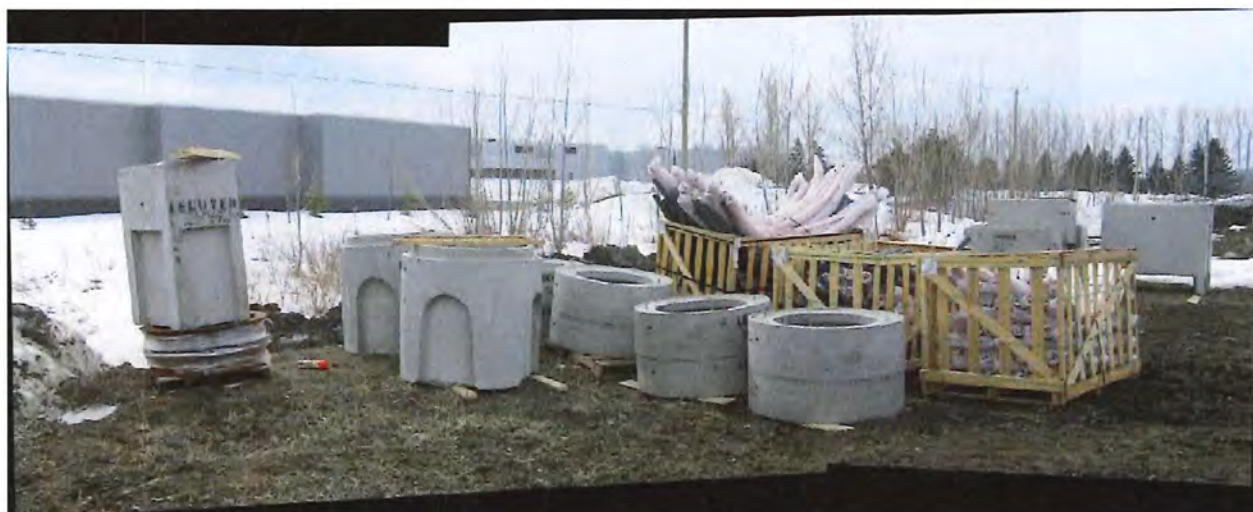
IMG_0045 Panorama.jpg

Je constate ensuite d'autres entreposages de divers matériaux au point GPS 075 à 079. Il s'agit entre autres de blocs de ciment, de boîtes de bois qui contiennent des tuyaux de plastique, de tuyaux de ciment et de bois de palettes (photo 21). Je détermine que ces matériaux sont entreposés entre 4 et 10 mètres de la LHE. Ainsi, ils occupent une profondeur de 6 mètres et une largeur de 16,80 mètres, soit une superficie de 100,8 m² dans la rive du cours d'eau sans nom. Il s'agit d'un manquement à l'article 22 al1 (4) de la Loi sur la qualité de l'environnement.

Photo 21. Divers matériaux entreposés : blocs de ciment, boîtes de bois qui contiennent des tuyaux de plastique, tuyaux de ciment et de bois de palettes (GPS 075 à 079, vue vers le sud-est)

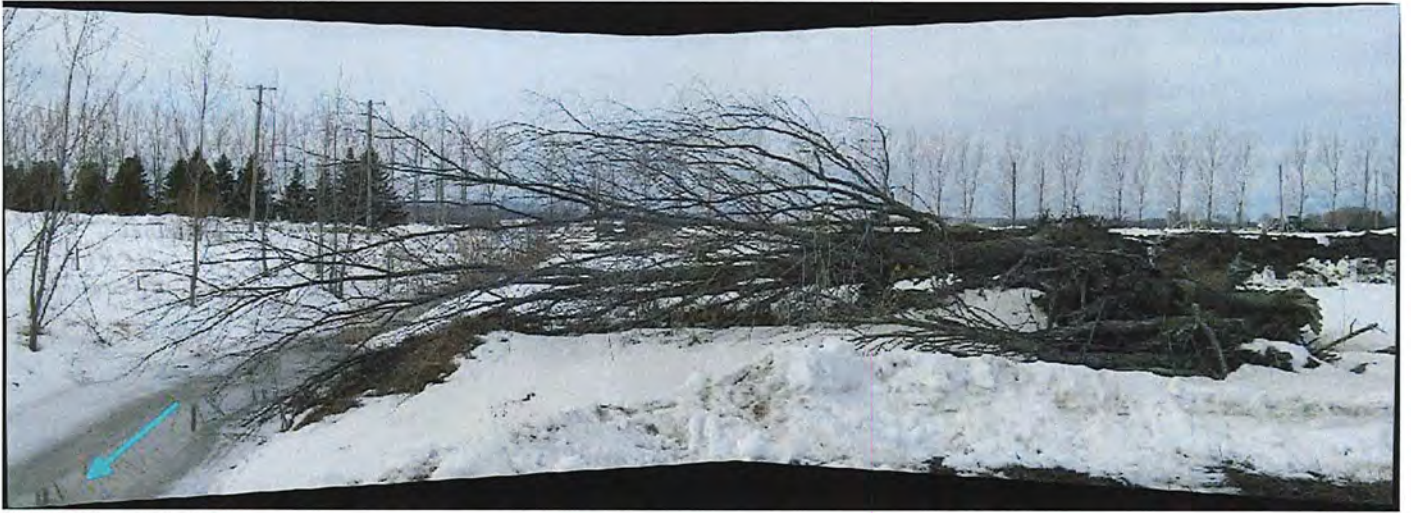
IMG_0047 Panorama.jpg

Je constate un amas de matières végétales, soit des branches, des arbres coupés ou déracinés et des souches au point GPS 077 (photo 22). Ceux-ci sont actuellement déposés dans le littoral, des branches surplombent le cours d'eau au-dessus du littoral et d'autres sont déposés directement sur le littoral jusqu'au point GPS 077 qui correspond à la limite de la rive. Ainsi, ils empiètent sur la totalité de la profondeur de la rive, soit 10 mètres et sur une longueur de 16 mètres. Ils occupent donc une superficie de 160 m² en rive du cours d'eau sans nom. Il s'agit d'un manquement à l'article 22 al1 (4) de la Loi sur la qualité de l'environnement.

Photo 22. Amas de matières végétales, soit des branches, des arbres coupés ou déracinés et des souches entreposées en littoral et en rive du cours d'eau sans nom (GPS 077, vue vers le sud-ouest)

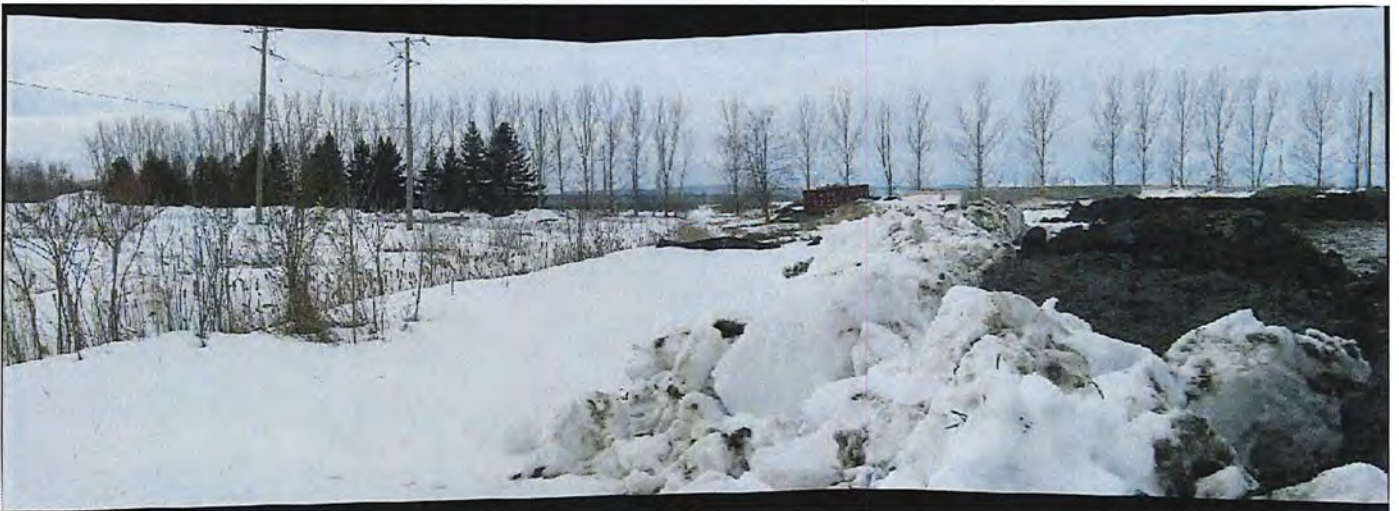
IMG_0049 Panorama.jpg

Je constate ensuite un troisième amas de neige (#3) souillée de terre poussée et entreposée dans la rive qui s'étend du point GPS 080 (photo 23) à GPS 081. Le point GPS 080 correspond à la limite de la rive. Je mesure donc que 3 mètres de profondeur de l'amas de neige se situent à l'intérieur de la rive de 10 mètres. La largeur de l'amas sera calculée à l'aide de l'outil *mesure-distance* de l'atlas géomatique du MELCC (voir section vérification complémentaire à l'intervention). Il s'agit d'un manquement à l'article 22 al1 (4) de la Loi sur la qualité de l'environnement.

Photo 23. Amas de neige (#3) souillée de terre poussée et entreposée en rive du cours d'eau sans nom (GPS 080 à GPS 081, vue vers le sud-ouest)

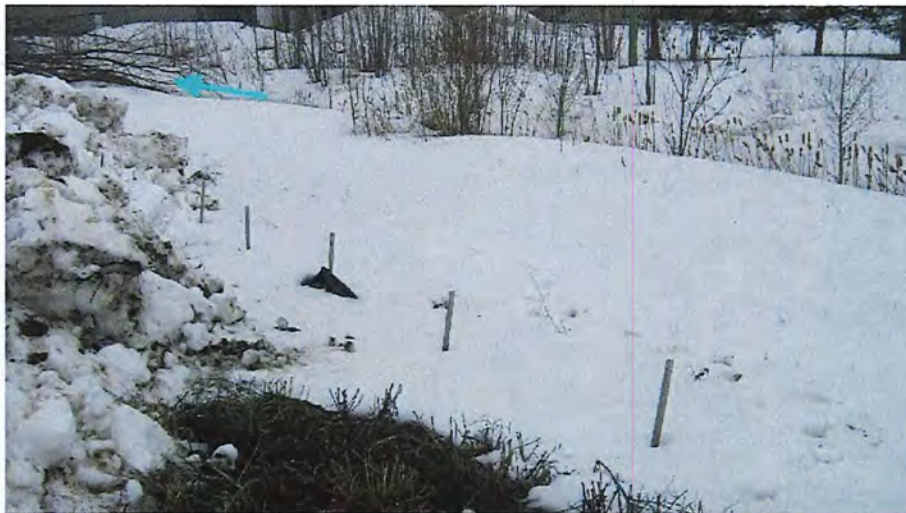
IMG_0052.JPG

Près du point GPS 080 et du point GPS 082, je constate la présence de barrières à sédiments complètement affaissées (photo 24).

Photo 24. Barrières à sédiments complètement affaissées (GPS 080 et 082, vue vers l'est)

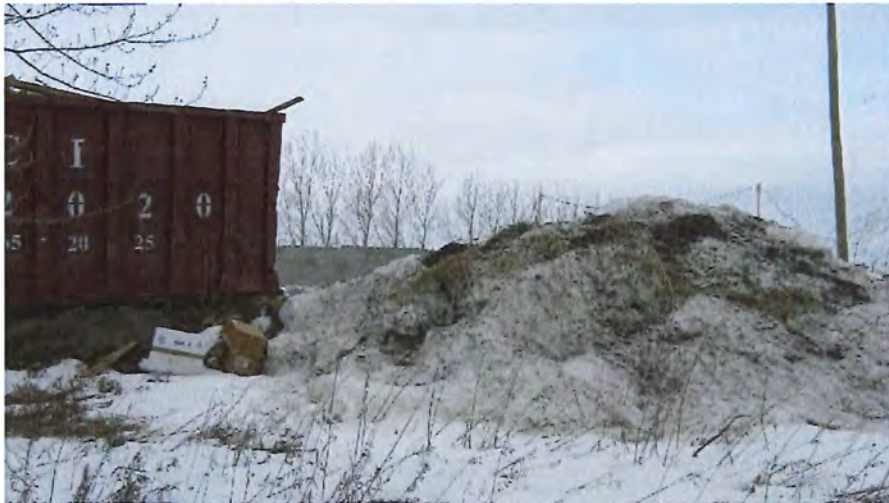
IMG_0059.JPG

Je constate un quatrième amas de neige (#4) souillé de roche et de paille poussée et entreposée dans la rive du cours d'eau sans nom au point GPS 083 (photo 25). À l'aide de mon ruban à mesurer, je détermine qu'il empiète sur une profondeur de 1,5 mètre dans la rive. La limite de la rive correspond au point GPS 083 à cet endroit. L'amas de neige (#4) souillée mesure 5 mètres de largeur. Ainsi, il empiète sur une superficie de 7,5 m² en rive du cours d'eau sans nom. Il s'agit d'un manquement à l'article 22 al1 (4) de la Loi sur la qualité de l'environnement.

Photo 25. Amas de neige (#4) souillée de roche et de paille poussée et entreposée dans la rive du cours d'eau sans nom (GPS 083, vue vers le nord-ouest)

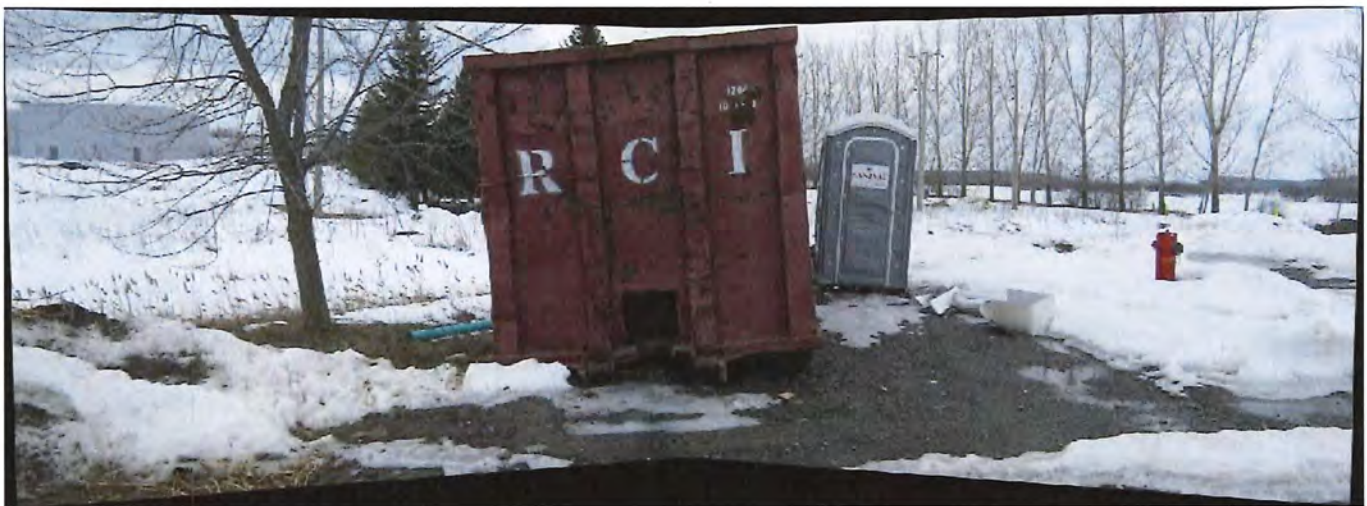
IMG_0061 Panorama.jpg

Je constate ensuite au conteneur orange, et plusieurs déchets autour de celui-ci tels que des tuyaux de plastique (4) et une toilette chimique qui ne semble plus fonctionnelle, au coin du point GPS 083 (photo 26). Ce dernier (conteneur) empiète entièrement dans la rive du cours d'eau sans nom. Il mesure 5,75 mètres de longueur par 2,50 mètres de largeur. Ainsi, il empiète sur une superficie de 14,38 m² dans la rive du cours d'eau sans nom. Il s'agit d'un manquement à l'article 22 al1 (4) de la Loi sur la qualité de l'environnement.

Photo 26. Conteneur orange, déchets, tuyaux de plastique et une toilette chimique entreposés dans la rive du cours d'eau sans nom (au coin du point GPS 083, vue vers le sud)

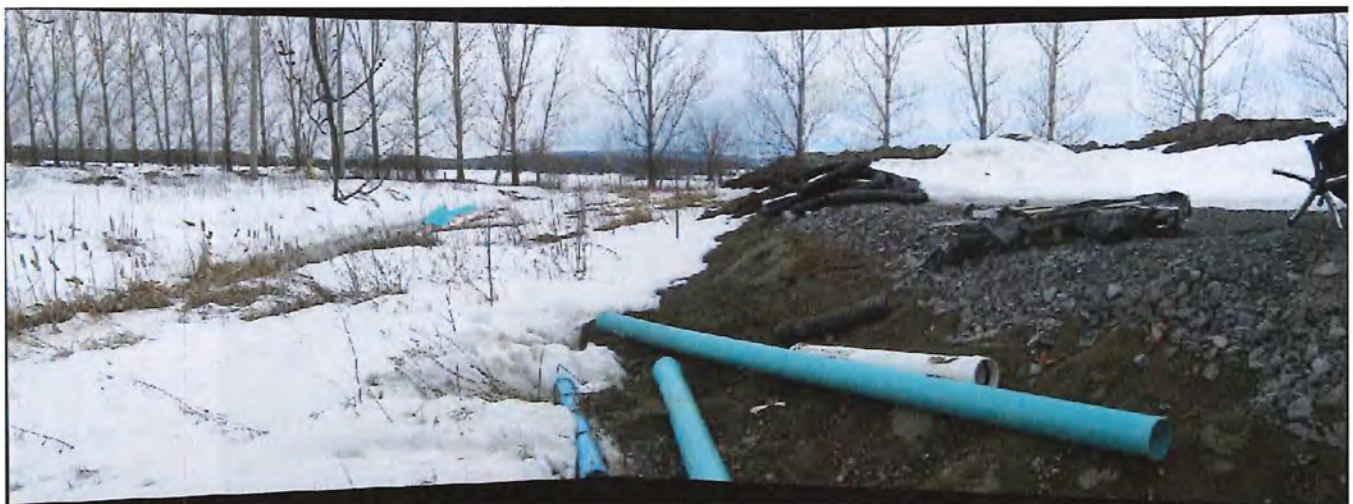
IMG_0063 Panorama.jpg

Je constate ensuite un remblai de terre et de roches qui s'étend du point GPS 084 (photo 27) à 085. Je mesure qu'il se situe à 7 mètres de la LHE jusqu'à plus de 10 mètres. Donc, il empiète sur 3 mètres de profondeur dans la rive. La largeur de l'amas sera calculée à l'aide de l'outil *mesure-distance* de l'atlas géomatique du MELCC (voir section vérification complémentaire à l'intervention). Il s'agit d'un manquement à l'article 22 al1 (4) de la Loi sur la qualité de l'environnement.

Photo 27. Remblai de terre et de roches en rive du cours d'eau sans nom (GPS 084 à 085, vue vers le sud-ouest)

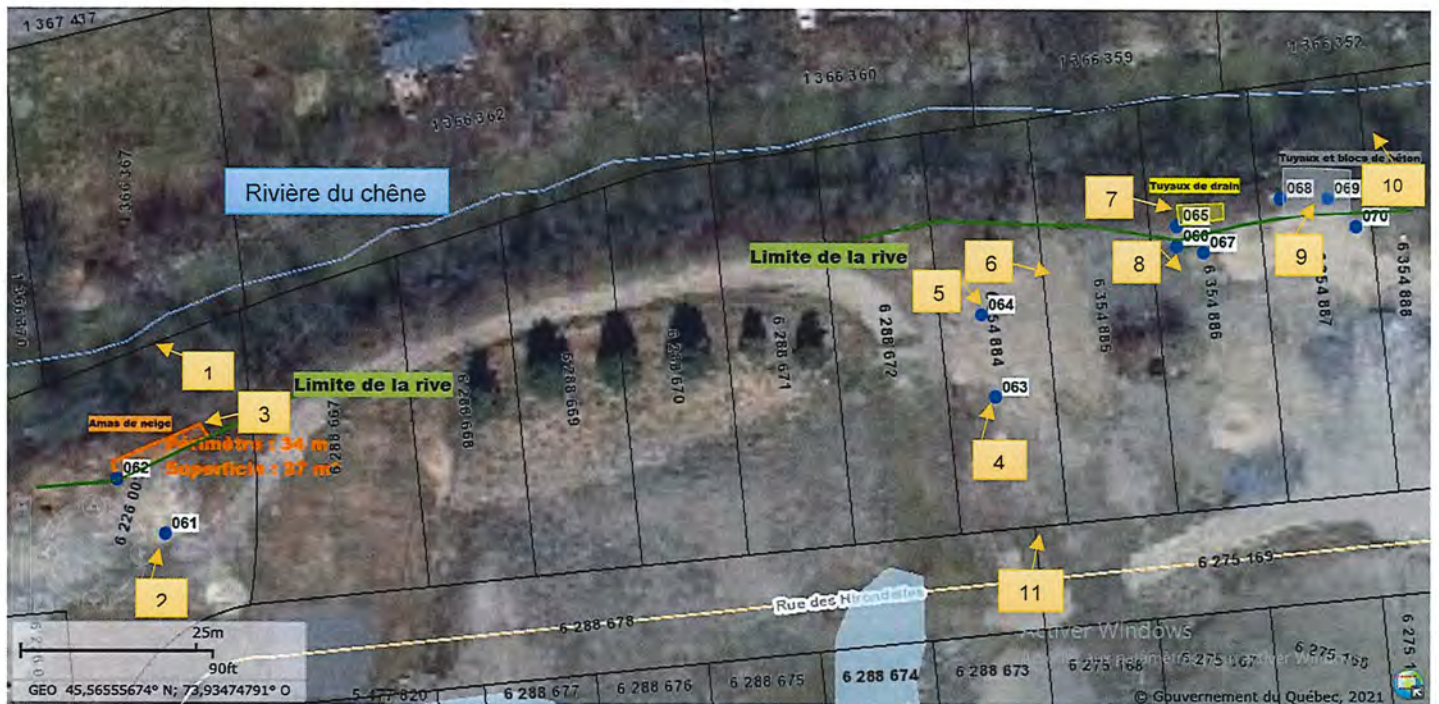
No : 1

Titre : Entreposage de neige souillé de roches, de tuyaux de drain de plastique et de tuyaux et blocs de béton en rive de la rivière du chêne / Gestion Benoît Dumoulin inc. / Lots 6 226 001, 6 354 886 et 6 354 887 - Rue des Hirondelles, St-Eustache / 2021-03-18
