RAPPORT D'INSPECTION

N/RÉFÉRENCE : 7610-15-01-00278-03

L'École-Atelier d'Ébénisterie inc.

BUTS : Vérifier si les activités de l'entreprise nécessitent un certificat d'autorisation.

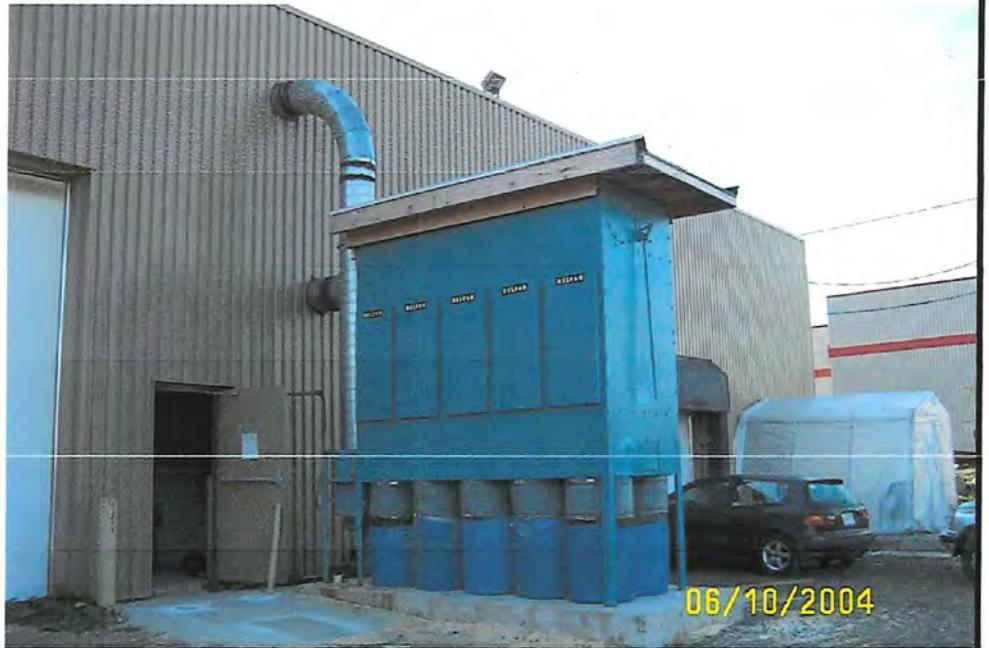
Photo # : 1

Note : Dépoussiéreur à sac filtrant permettant de récupérer les poussières produites lors de l'utilisation des machines outils.

Toutes les machines outils (planeurs, dégauchisseuse, banc de scie, sableuse etc.) sont reliées à un système de dépoussiérage. Le dépoussiéreur est situé à l'extérieur du bâtiment, comme il est possible de le voir sur les photos en annexe, après avoir été épuré l'air est retourné dans le bâtiment. Au moment de cette inspection, il y avait un peu de poussière sur le sol près du dépoussiéreur, c'est lors de la vidange des barils d'accumulation des poussières qu'il y a un légère perte, le tout doit être récupéré. Tout le bran de scie et les autres résidus de bois récupérés par le dépoussiéreur sont donnés à une personne qui les utilise comme litière dans ses poulaillers, je n'ai pu obtenir d'information sur cette personne.

Les activités de cette entreprise ne sont pas assujetties à l'obligation de détenir un certificat d'autorisation en vertu de l'article 22 de la Loi sur la qualité de l'environnement, car elles ne sont pas susceptibles d'émettre des contaminants dans l'environnement. (le rejet du dépoussiéreur se fait à l'intérieur du bâtiment). À noter que l'école se trouve dans le quartier industriel de Saint-Jérôme.

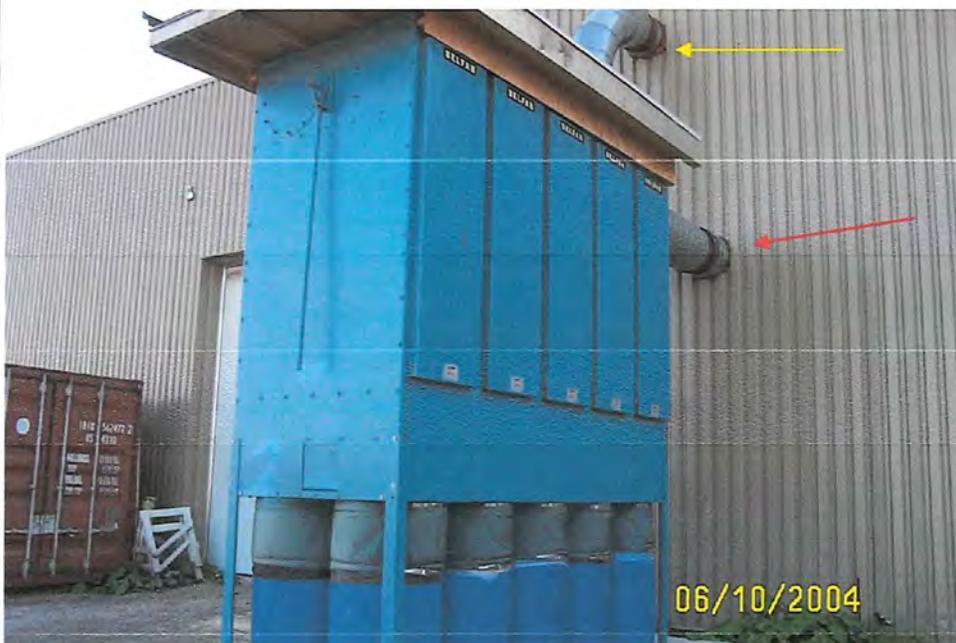
Photo # : 2

Note : la flèche jaune identifie la conduite d'aspiration et la flèche rouge identifie la conduite de retour d'air à l'intérieur du bâtiment.

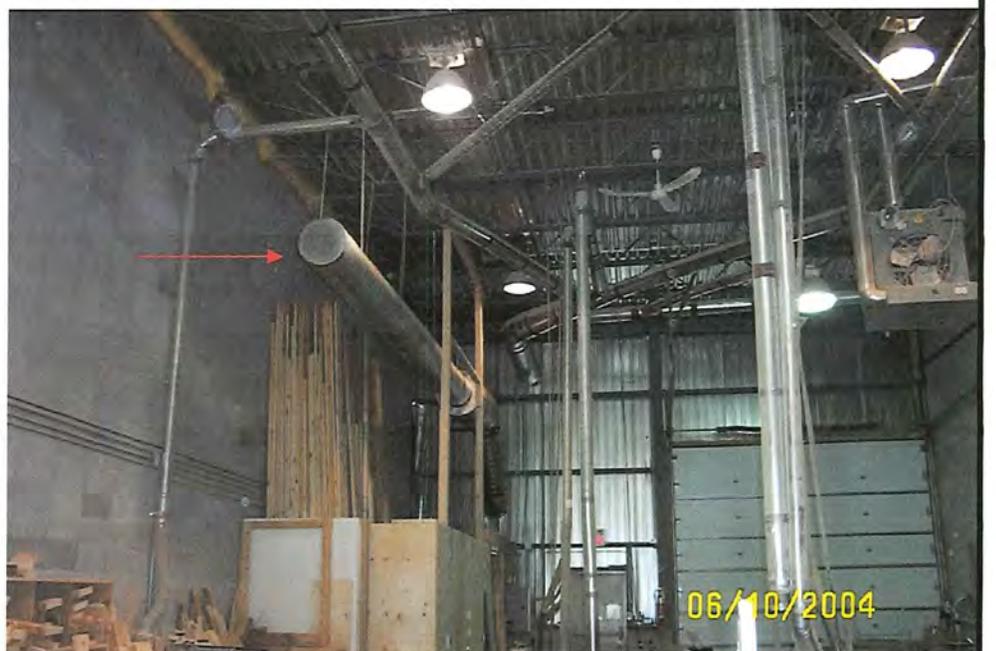
Photo # : 3

Note : La flèche rouge identifie le tuyau de retour d'air à l'intérieur de l'usine.
