La présente fait suite à votre demande d'accès, reçue le 19 juillet dernier, concernant le rapport d'inspection du 19 mai 2021 à Ste-Hélène-de-Bagot.

N° de demande : 200755486	Type de demande : Plainte à caractère environnemental
Objet de la demande : Vérifier le bien fondé d'une plainte de déboisement -Sainte-Hélène-de-Bagot

N° d'intervention : 301523974	Type d'intervention : Inspection
N° de gestion doc. : 7710-16-01-1428201	N° de document : 402035341
But de l'intervention : Vérifier le bien fondé d'une plainte de déboisement -Sainte-Hélène-de-Bagot sur le lot 4 040 153 cadastre rénové du Québec

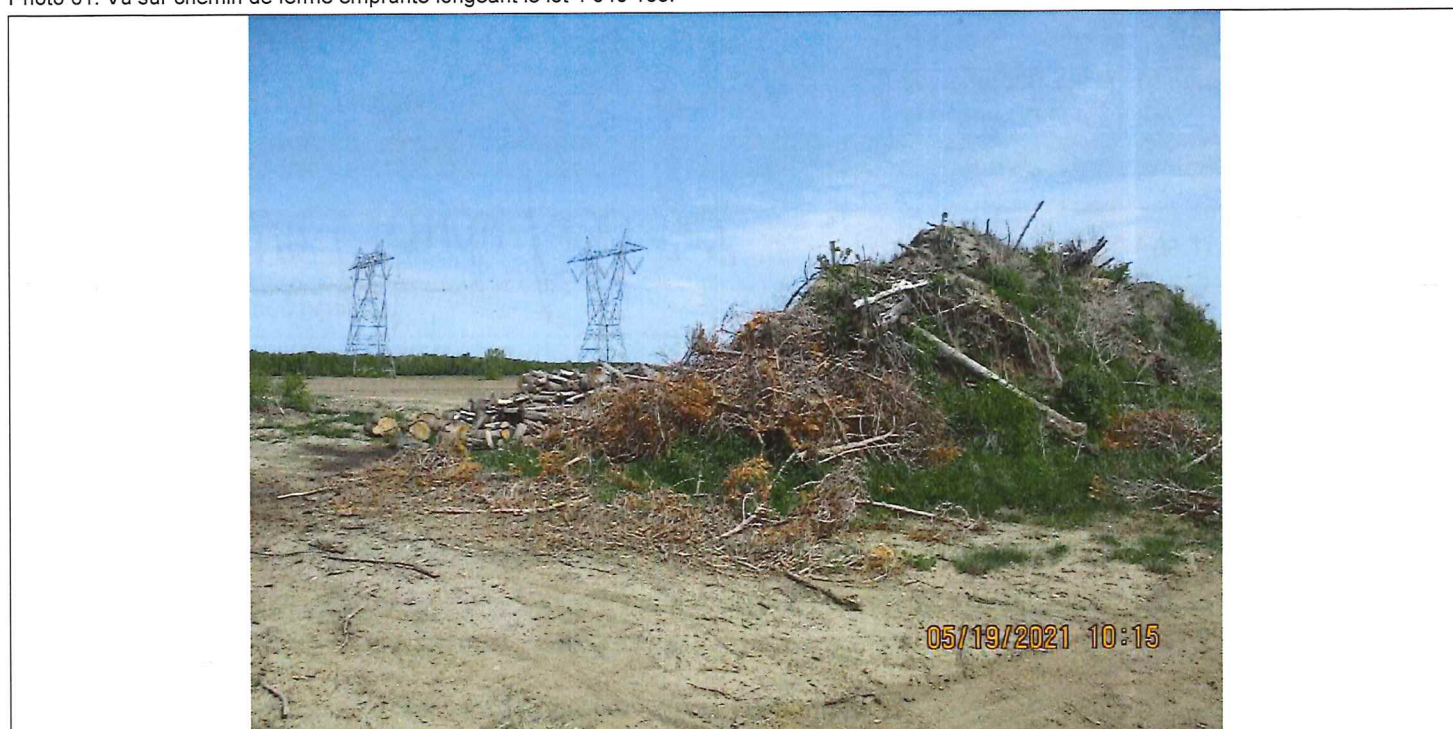
IMG_0577.JPG

Photo 02: Vu sur amas de résidus forestier.

Je me rends jusqu'au bout du chemin de ferme et je constate la présence d'amas de résidus forestier (branches, souches, feuilles, terre) (photo 02).

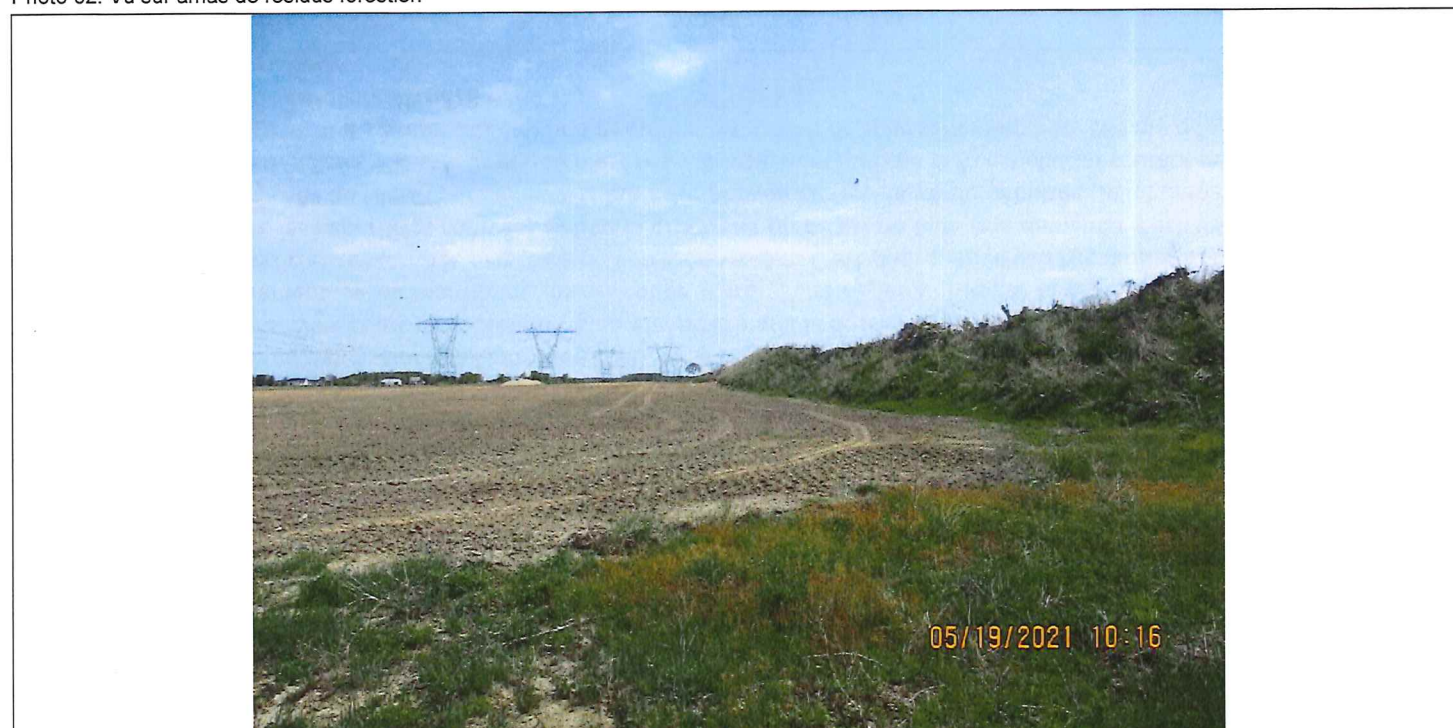
IMG_0578.JPG

Photo 03: Vu sur partie déboisé et amas de résidus forestier (emplacement de la prise du GPS 01)

-GPS01 : N45°43'56.3" ; W72°47'09.2" (photo 03)

Il y a des traces de roue de tracteur sur la partie qui a été déboisée/nivelée (photos 03-04-05-06).

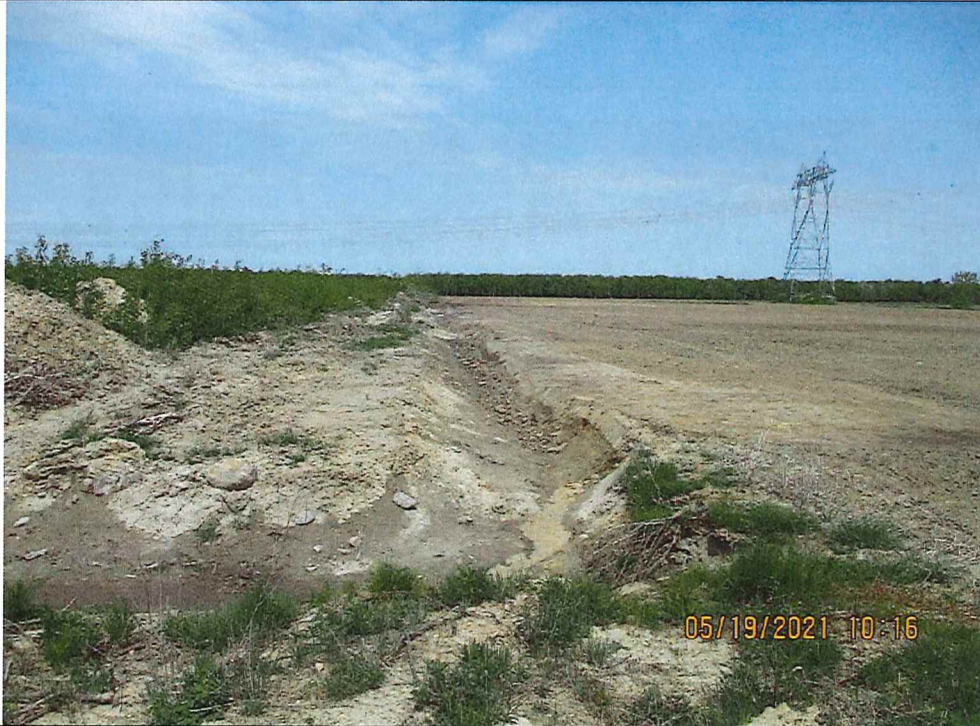
IMG_0579.JPG

Photo 04: Vu sur limite du déboisement et sol nivelé.

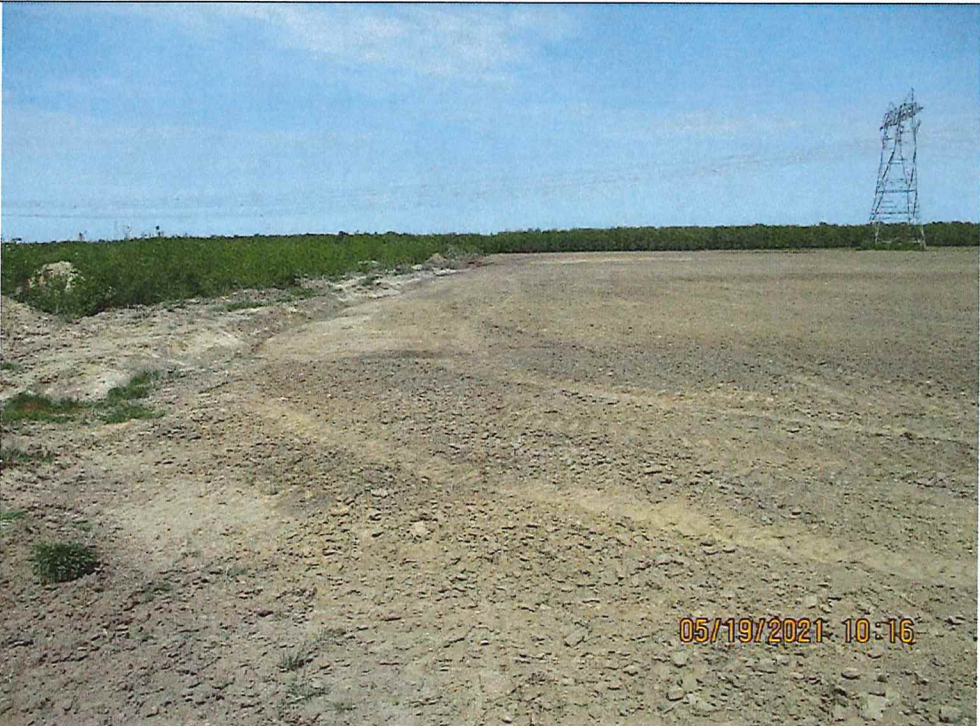
IMG_0580.JPG

Photo 05: Vu sur partie déboisée et absence de culture. Le sol a été travaillé et nivelé.

-GPS02 : N45°43'59.0" ; W72°47'13.4" (photo 05)

Le sol est à nu, je ne constate pas la présence de mise en culture sur la partie qui a été déboisée.

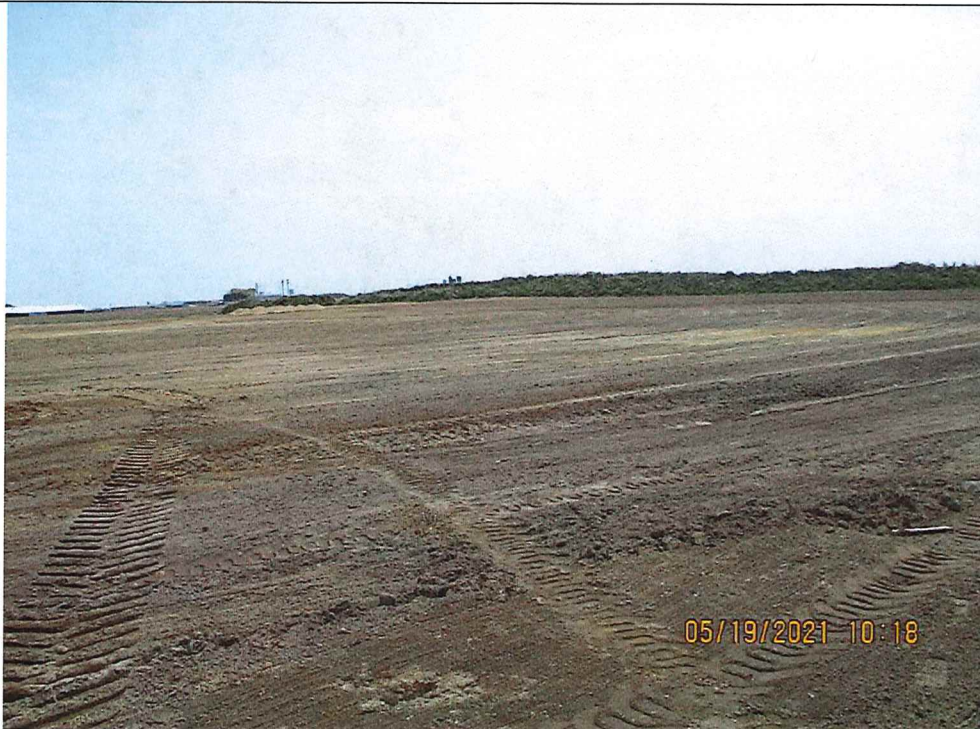
IMG_0581.JPG

Photo 06: Vu sur emplacement de la prise du GPS 02 et trace de tracteur sur la partie déboisée en 2020.

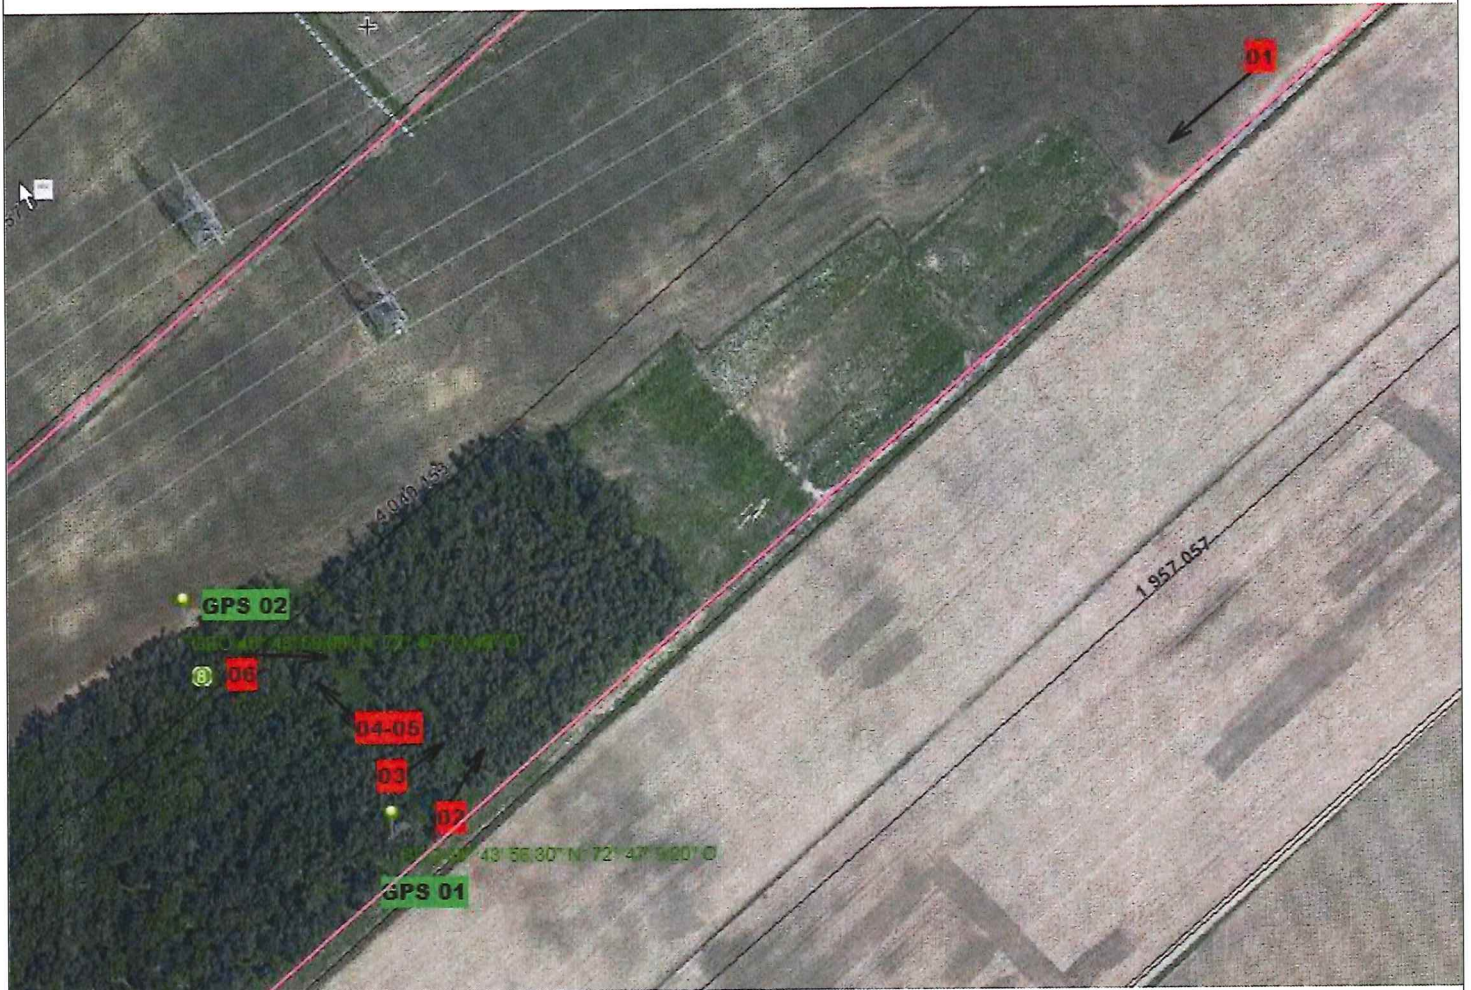
Photos.JPG

Vu sur lot 4 040 153, emplacement de la prise des coordonnées GPS 01 et 02 et emplacement de la prise des photos lors de l'inspection du 2021-05-19.

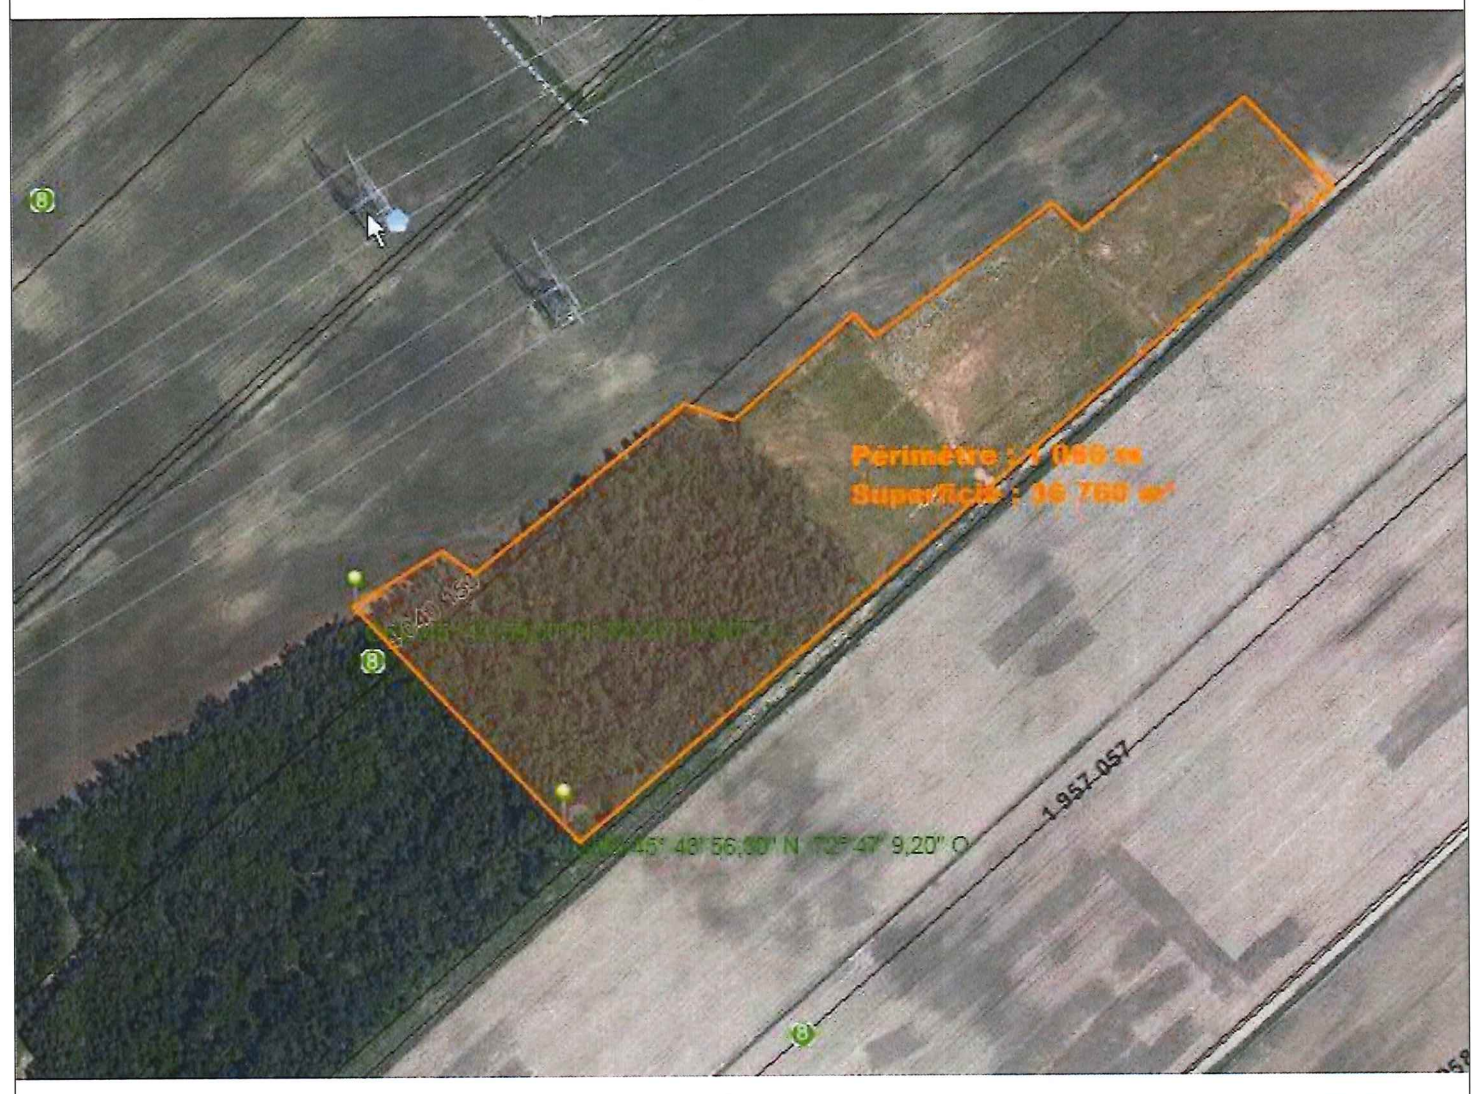
Déboisement.JPG

Vu sur mesure de la superficie du déboisement: environ 3.6ha.

-En se basant sur les coordonnées GPS et le calcul de la superficie dans l'Atlas Géomatique, je constate que le déboisement sur le lot visé est d'environ 3.6ha (voir annexe 01).

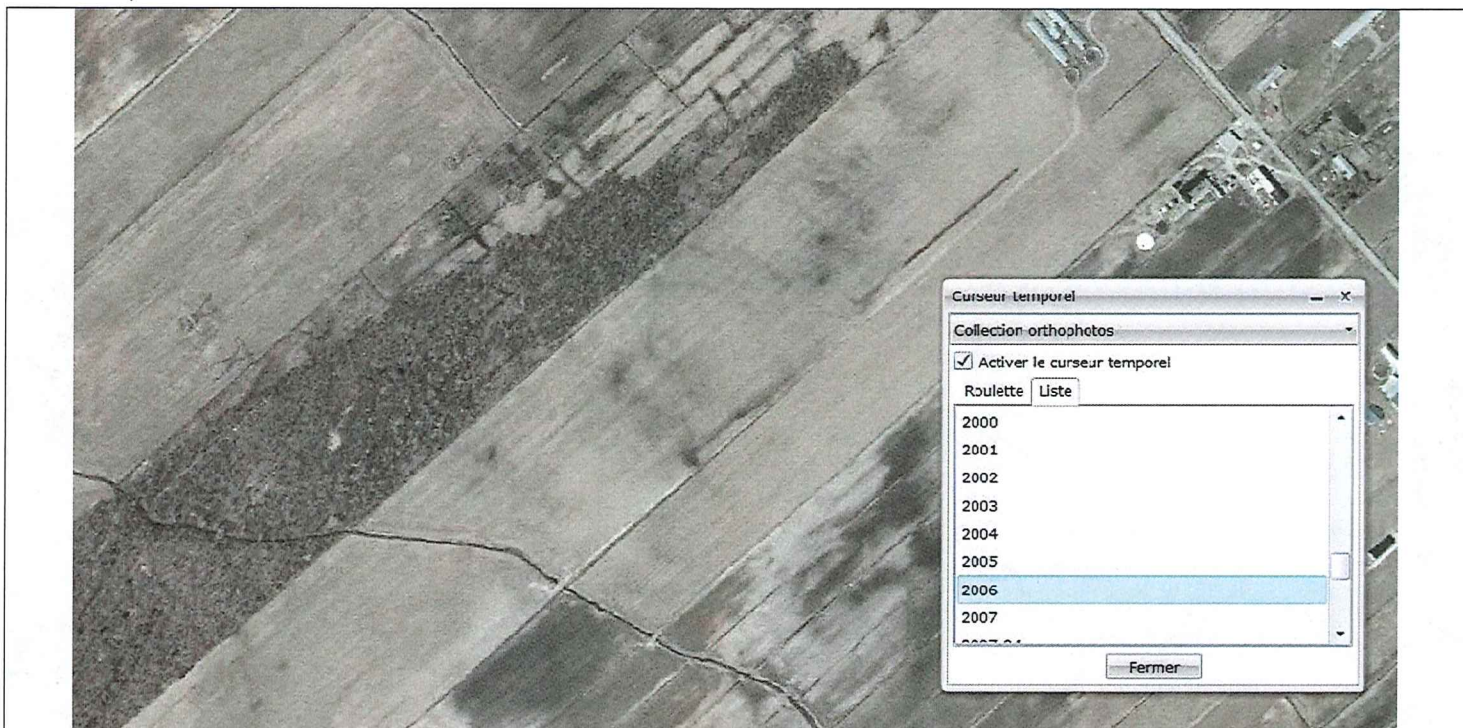
Année2006.JPG

Vu sur Orthophoto année 2006

-Les Orthophotos des années 2000, 2006, 2009, 2014 et 2018 démontrent que la superficie visée n'était pas en culture (voir annexe 01).
