Madame,

La présente fait suite à votre demande d'accès, reçue le 25 mai dernier, concernant le 142, 150 et 160, rue du Roi à Sorel-Tracy.

Longueuil, le 7 décembre 1989

**Objet: AVIS DE CORRECTION**

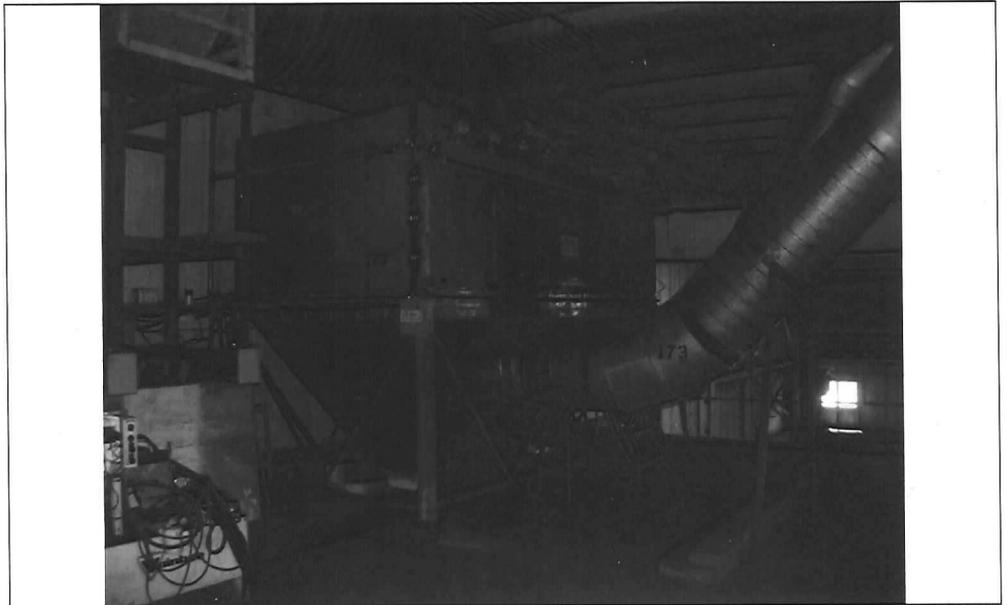
Photo # : 1  
Réf. Numérique : 001  
Date : 9 août 2006

Vue du dépoussiéreur.

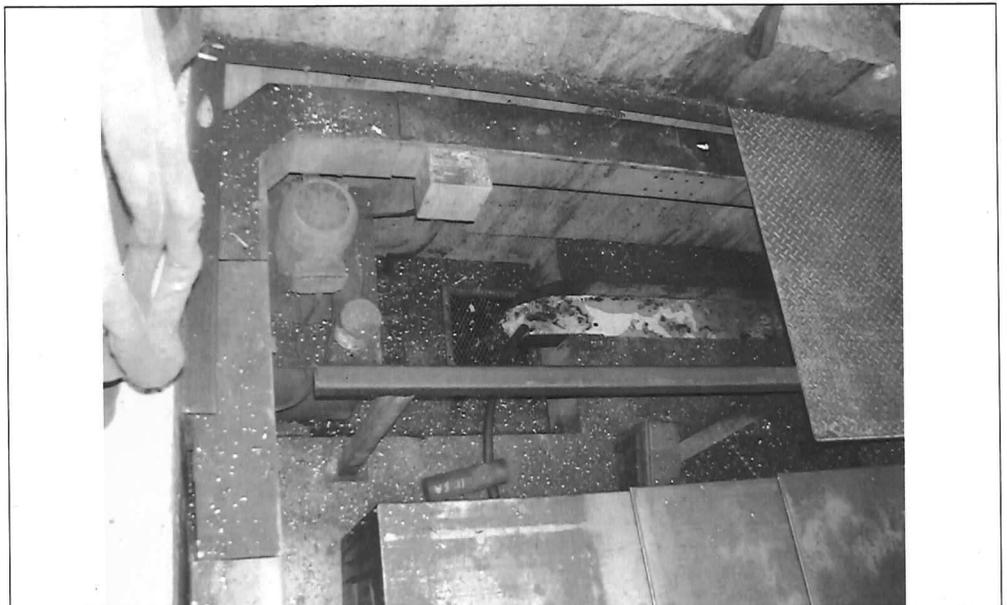
Photo # : 2  
Réf. Numérique : 002  
Date : 9 août 2006

Le bassin de collecte des huiles  
situé près de l'une de 2 grosses  
machines d'usage (de coupe).

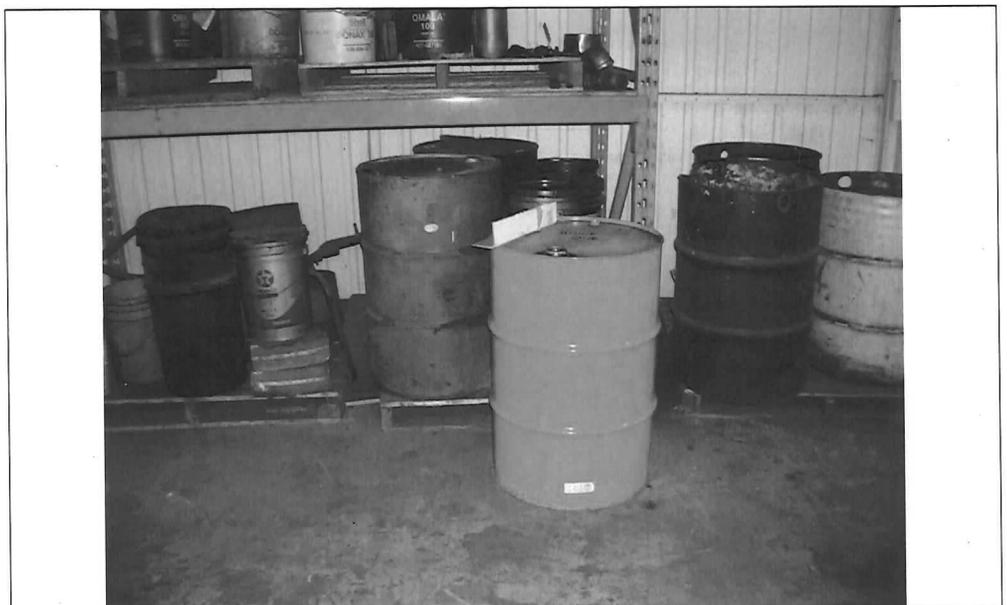
Photo # : 3  
Réf. Numérique : 003  
Date : 9 août 2006

Récipients d'huiles usées sans  
identification, sans date, sans  
cuve de rétention.

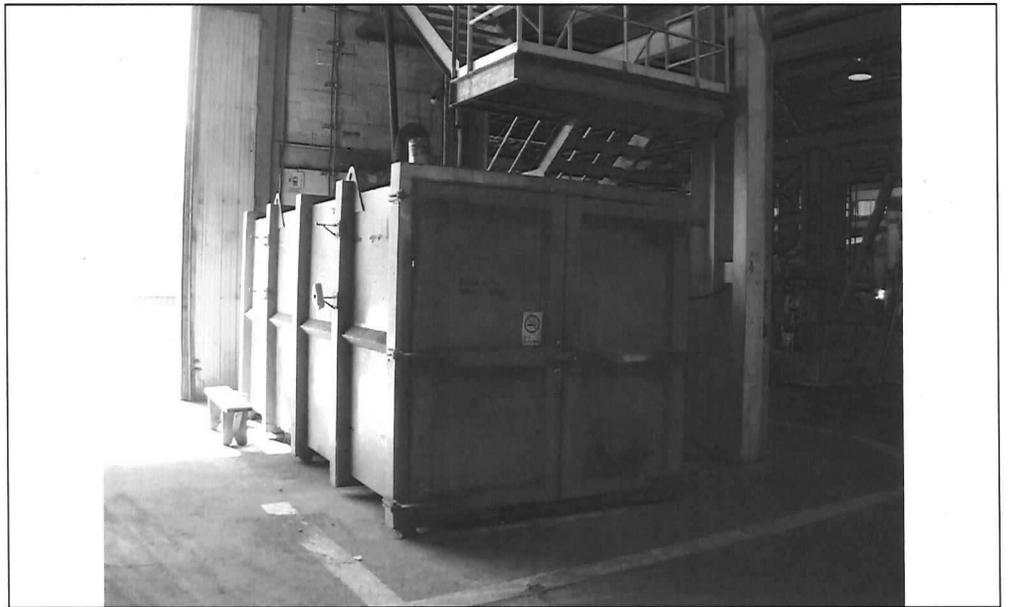
Photo # : 4  
Réf. Numérique : 004  
Date : 9 août 2006

Conteneur intérieur avec ventilation pour produits inflammables (surtout des restants de produits neufs, de matières premières).

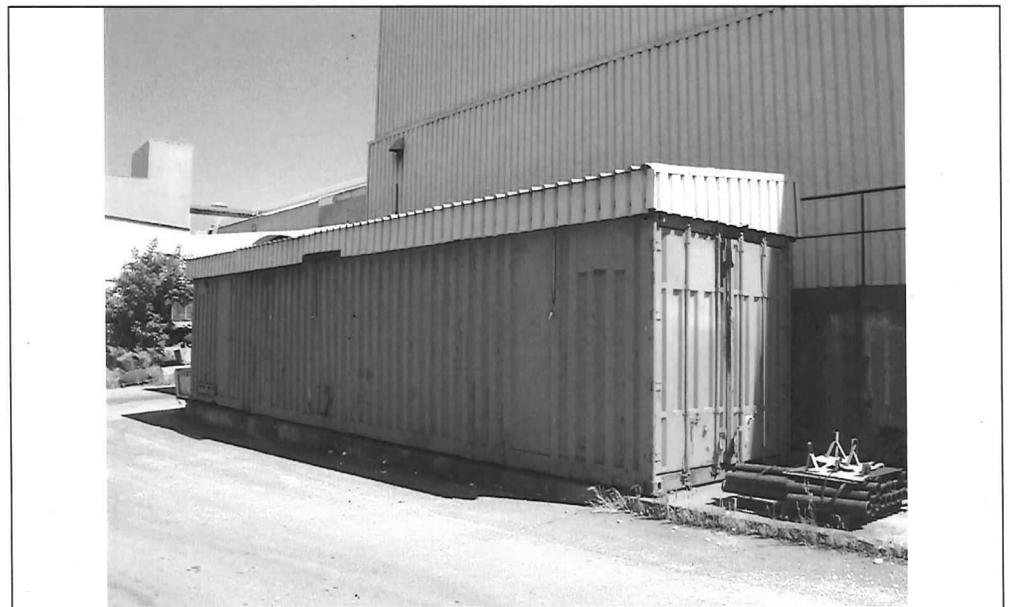
Photo # : 5  
Réf. Numérique : 005  
Date : 9 août 2006

Conteneur extérieur pour déchets et surplus d'inventaire.

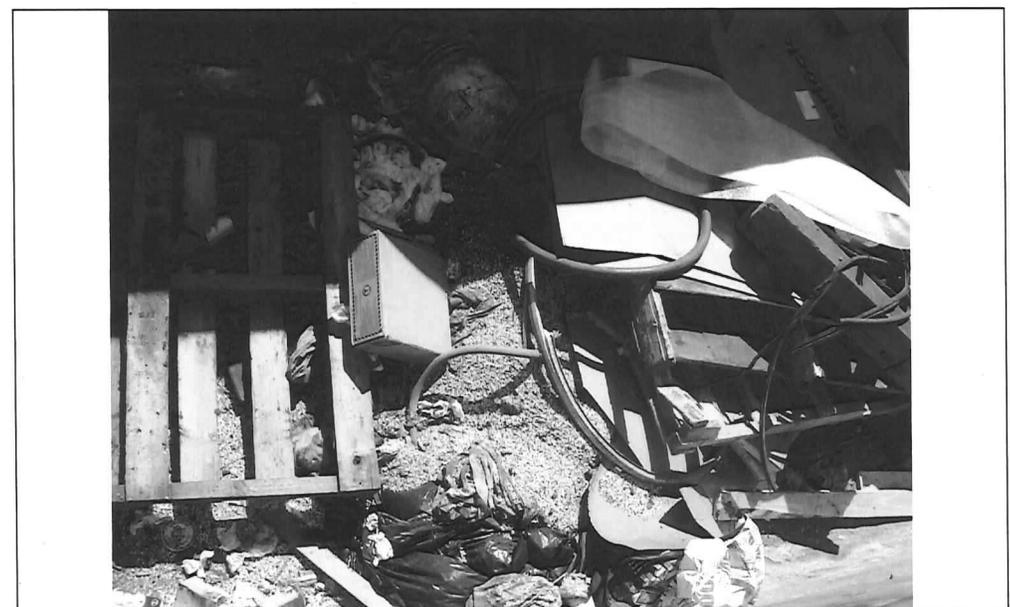
Photo # : 6  
Réf. Numérique : 006  
Date : 9 août 2006

Vue de l'absorbant utilisé dans le conteneur de déchets domestiques.

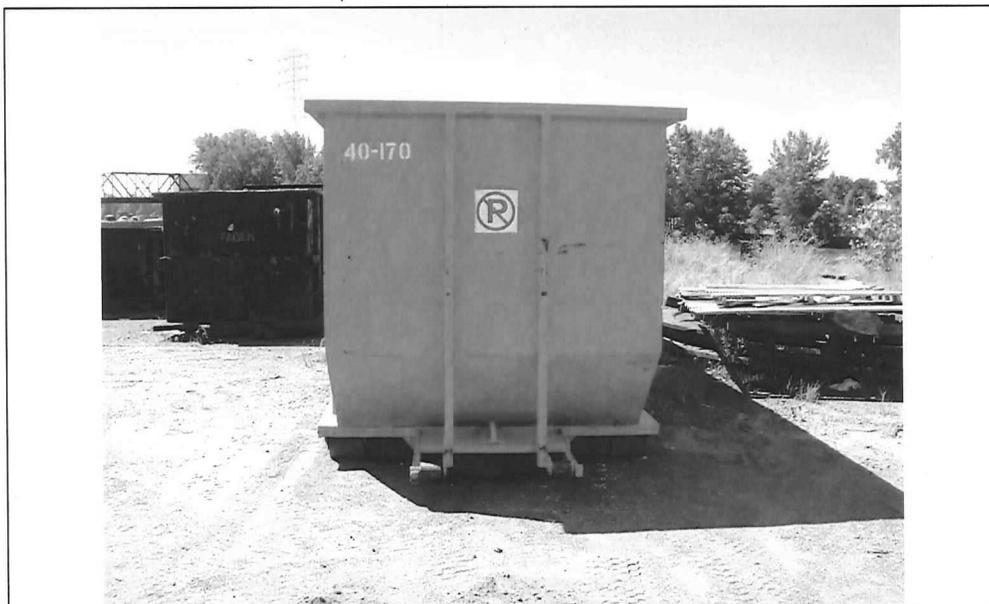
Photo # : 7  
Réf. Numérique : 007  
Date : 9 août 2006

Vue de l'extérieur du conteneur de déchets (où il y avait l'absorbant usé).

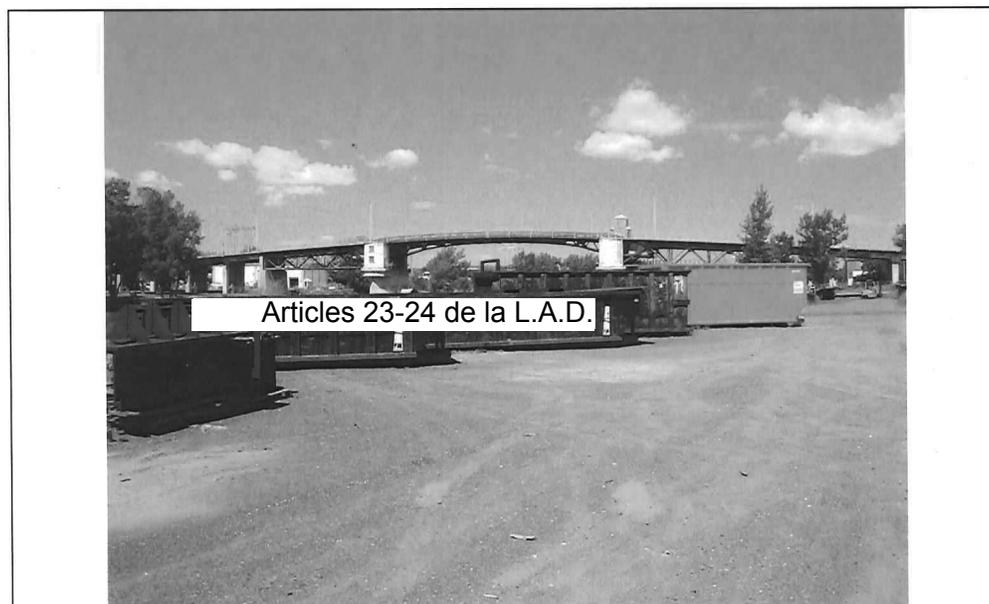
Photo # : 8  
Réf. Numérique : 008  
Date : 9 août 2006

Vue du conteneur de déchets ainsi que 3 autres conteneurs dédiés au recyclage du métal.

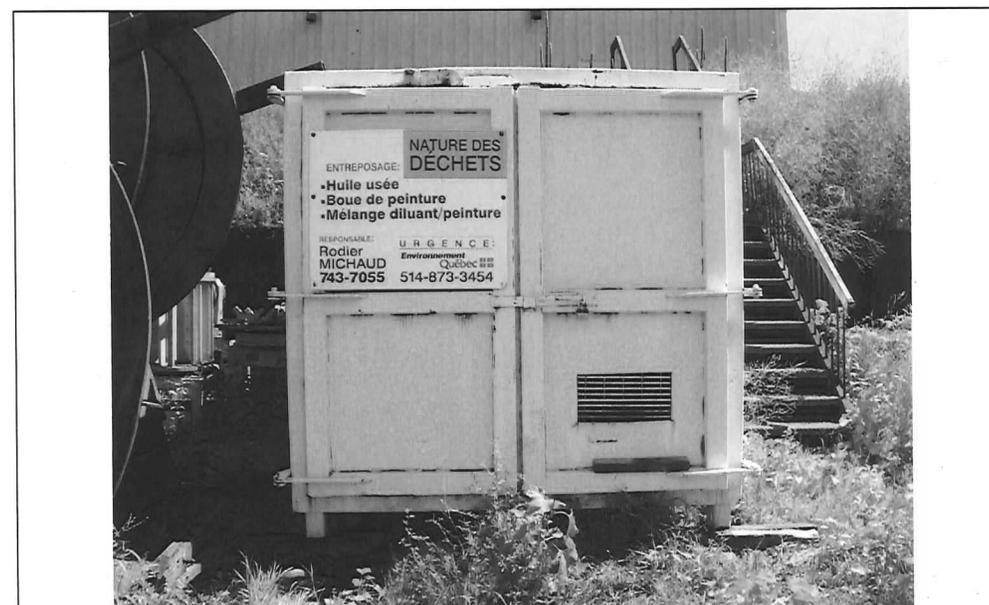
Photo # : 9  
Réf. Numérique : 009  
Date : 9 août 2006

Conteneur de matières dangereuses résiduelles, conforme.

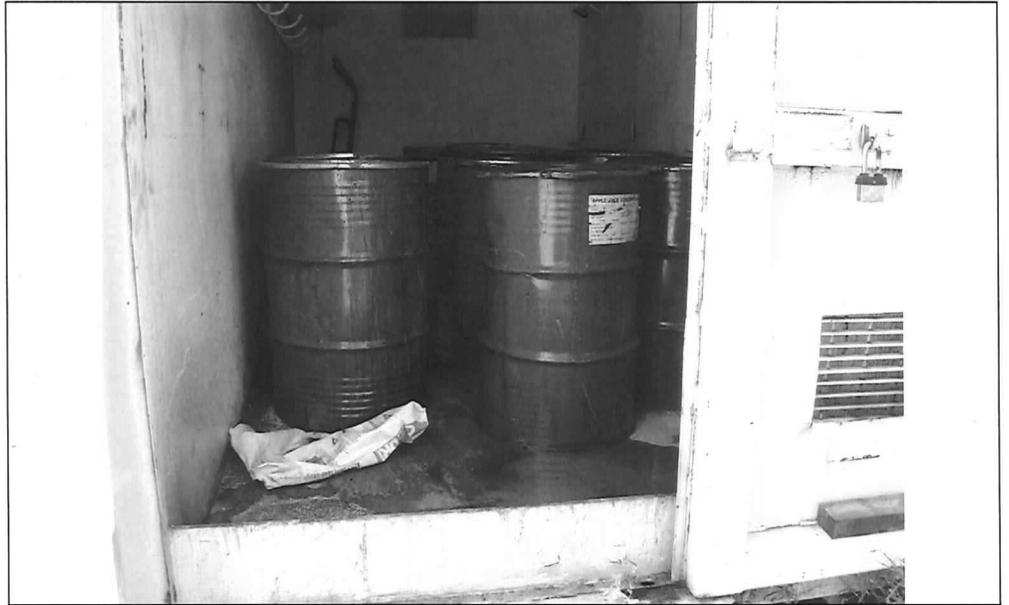
Photo # : 10  
Réf. Numérique : 010  
Date : 9 août 2006

À l'intérieur du conteneur de MDR, les récipients n'étaient pas identifiés, ni datés.

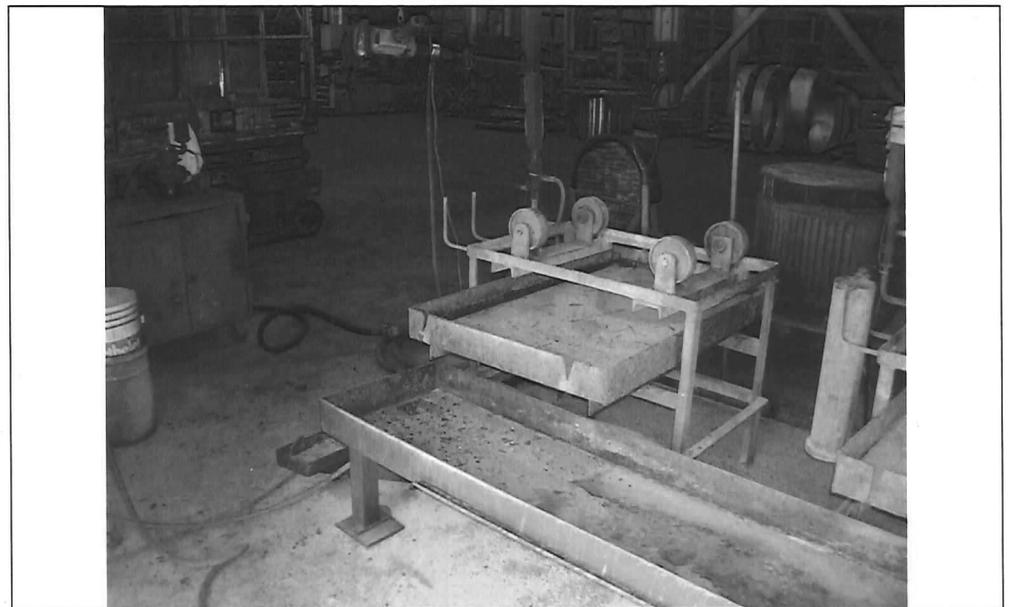
Photo # : 11  
Réf. Numérique : 011  
Date : 9 août 2006

Poste ou se fait le nettoyage des cylindres composants un échangeur de chaleur. C'est à cet endroit que se fait le perçage des orifices, ce qui génère des eaux de lavage.

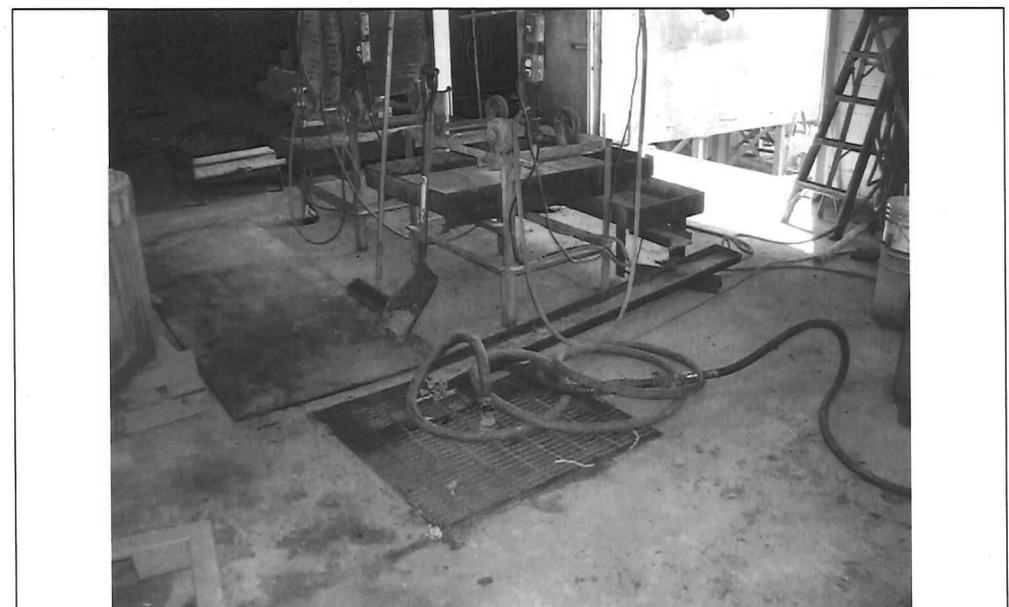
Photo # : 12  
Réf. Numérique : 012  
Date : 9 août 2006

Les eaux de lavage sus mentionnées sont dirigées vers un bassin à l'intérieur de l'usine, lequel se déverse directement à l'extérieur.

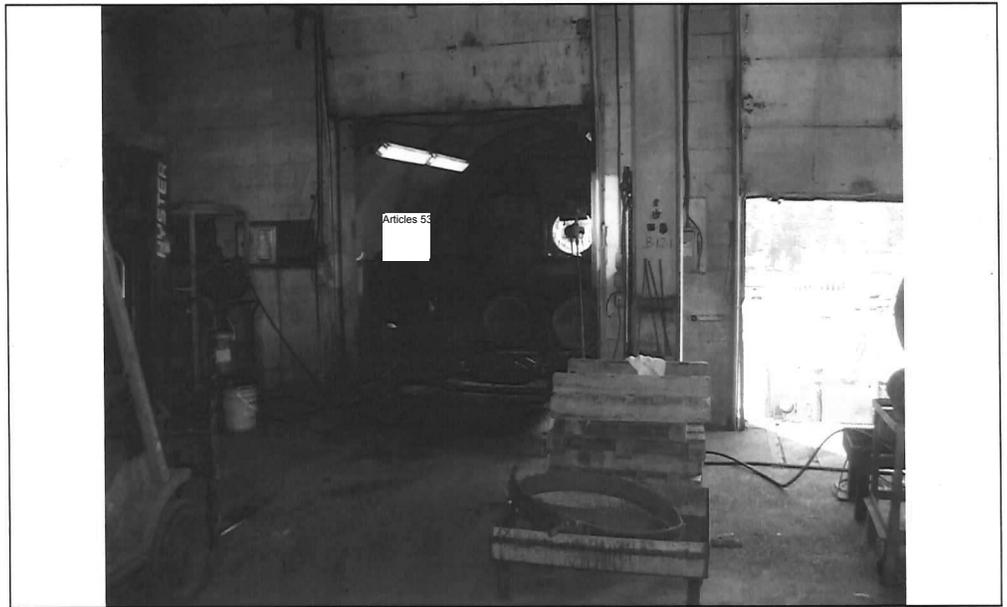
Photo # : 13  
Réf. Numérique : 013  
Date : 9 août 2006

Petite pièce où se fait le nettoyage des cylindres à l'aide d'un fusil à jet d'eau sous pression. Les eaux sont dirigées vers un drain au plancher qui mène vers un réservoir d'environ 1000L. Ce réservoir est connecté à un robinet à l'extérieur du bâtiment. Le réservoir et le robinet n'étaient pas étanches, l'eau de lavage est évacuée directement dans l'environnement.

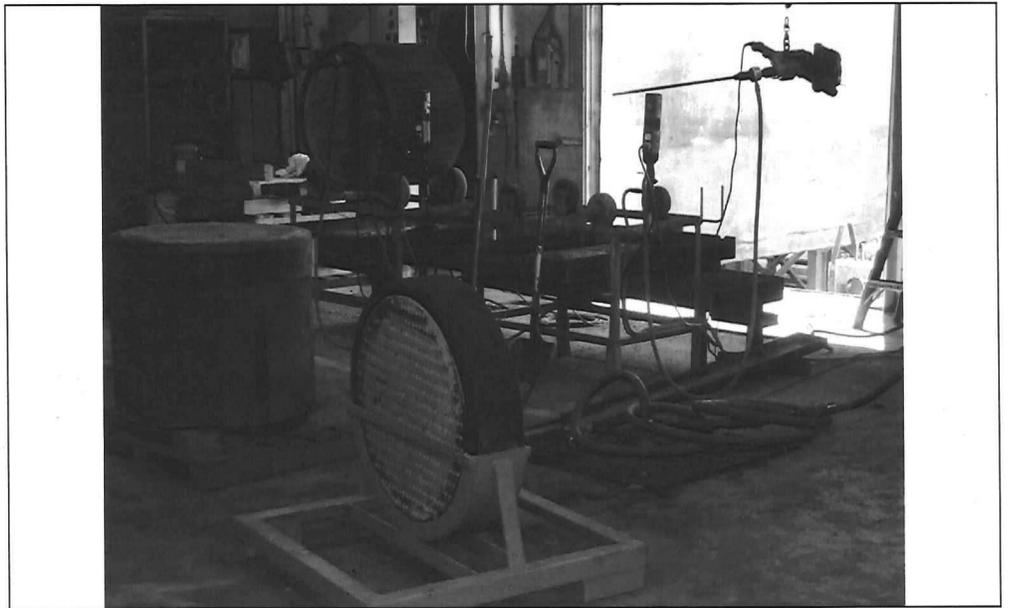
Photo # : 14  
Réf. Numérique : 014  
Date : 9 août 2006

2<sup>e</sup> vue du poste de lavage.

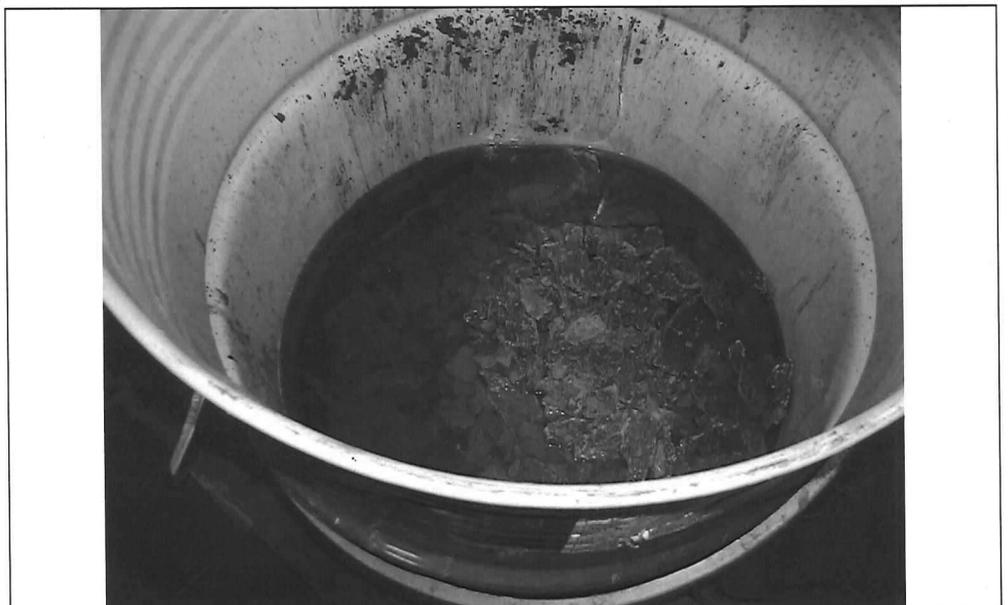
Photo # : 15  
Réf. Numérique : 015  
Date : 9 août 2006

Résidus/boues acides provenant du nettoyage des échangeurs de chaleur.

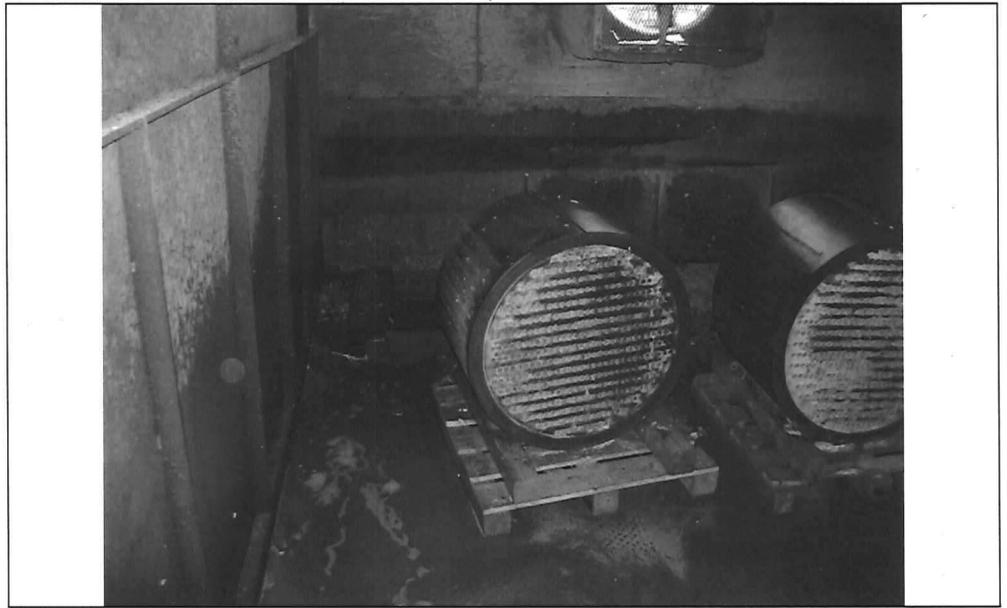
Photo # : 16  
Réf. Numérique : 016  
Date : 9 août 2006

Vue de 2 cylindres qui composent en partie un échangeur de chaleur. Cette photo a été prise dans la petite pièce de lavage. Les cylindres sont encore mouillés, l'eau s'accumule dans un réservoir (approx 1000L) sous cette pièce.

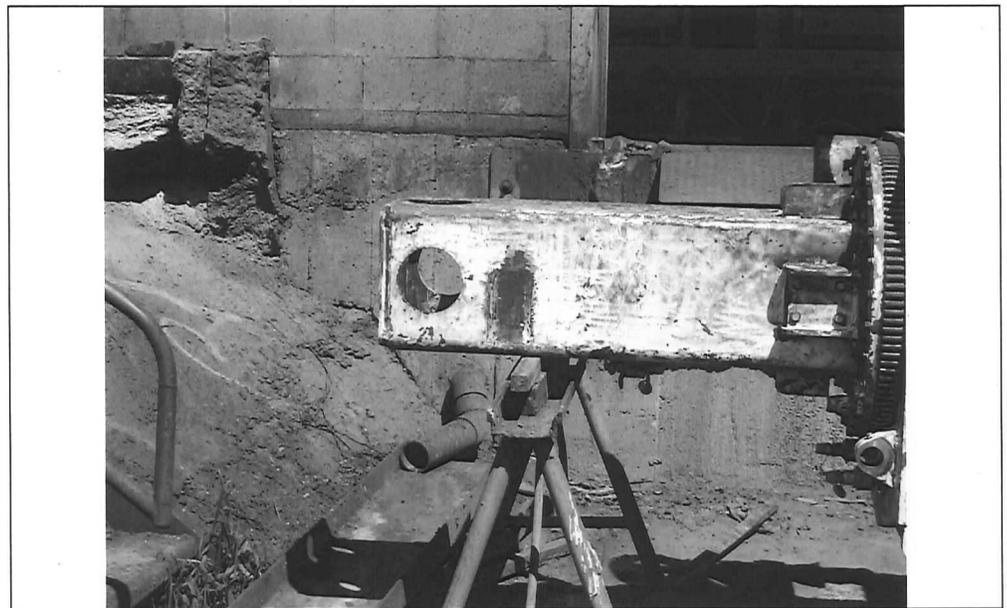
Photo # : 17  
Réf. Numérique : 017  
Date : 9 août 2006

Le conduit du poste de lavage (avec perceuse) qui se déverse dehors.

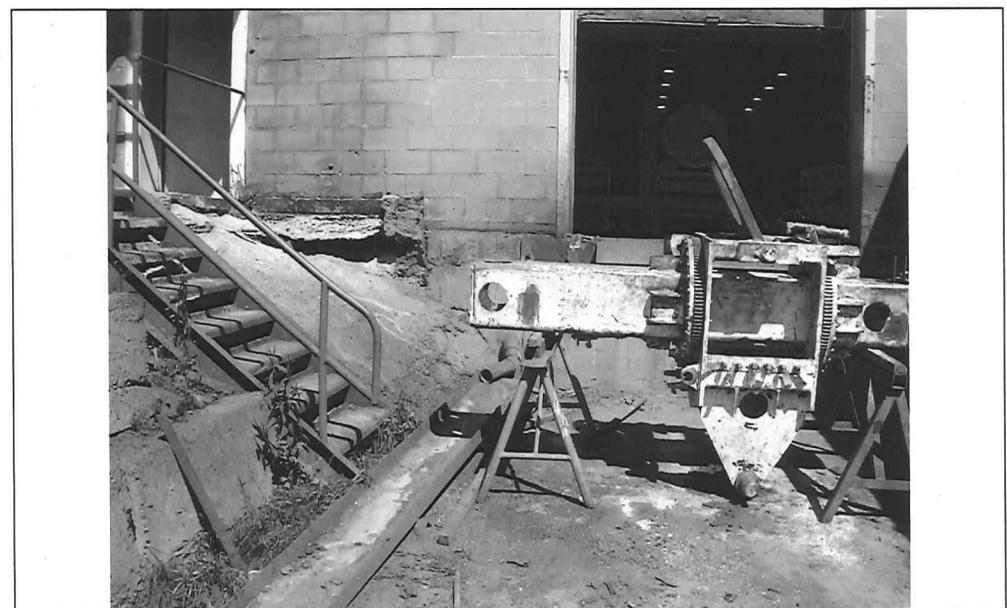
Photo # : 18  
Réf. Numérique : 018  
Date : 9 août 2006

Vue plus éloignée du même conduit que mentionné plus haut. L'appareil blanc s'est fait nettoyé au jet d'eau à l'extérieur, de sorte à enlever le surplus d'huiles et graisses.

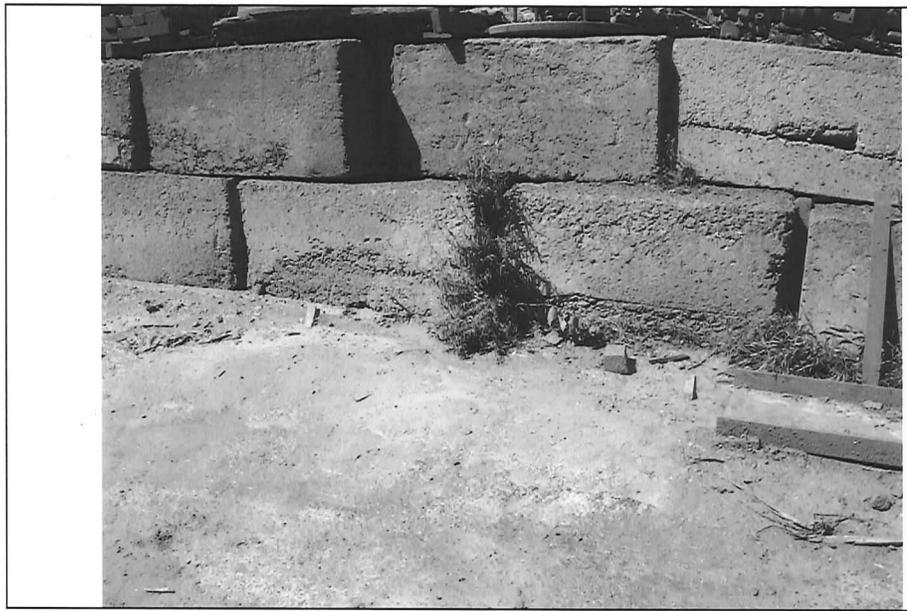
Photo # : 19  
Réf. Numérique : 019  
Date : 9 août 2006

Direction de l'écoulement de l'eau en sortant du bassin de captage des eaux de lavage.

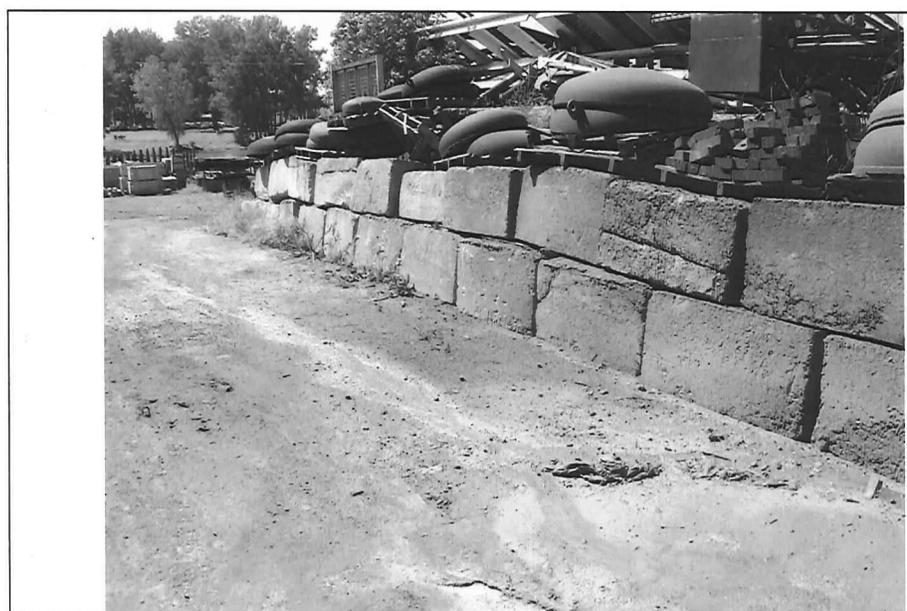
Photo # : 21  
Réf. Numérique : 021  
Date : 9 août 2006

Idem. La dalle de béton en pente est dirigée les eaux de lavage vers la rivière Richelieu.

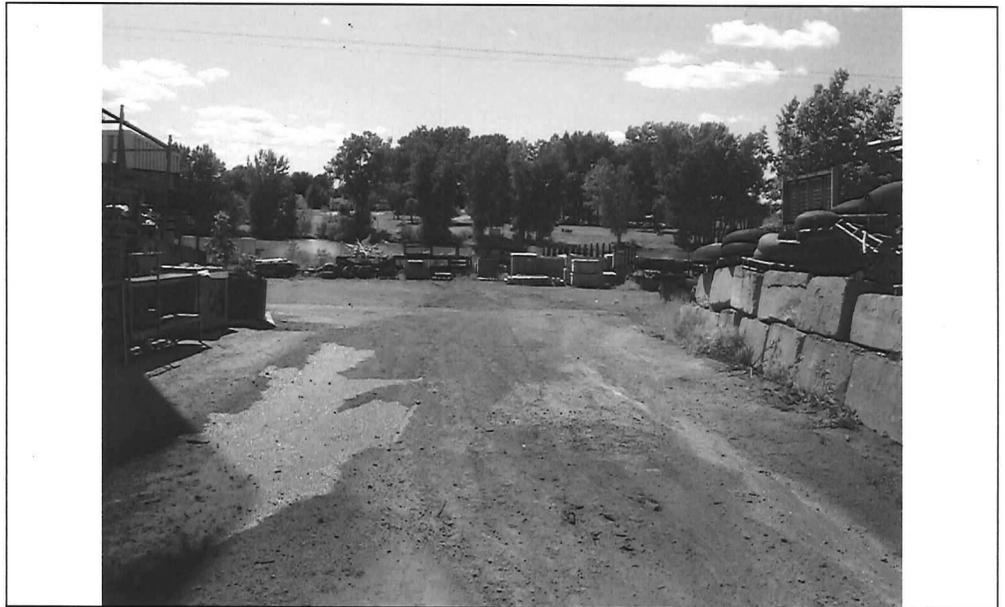
Photo # : 22  
Réf. Numérique : 022  
Date : 9 août 2006

Du côté droit, ce sont les eaux de lavage du poste 'perceuse' et à gauche, les eaux qui s'écoulent du réservoir et du robinet non étanches.

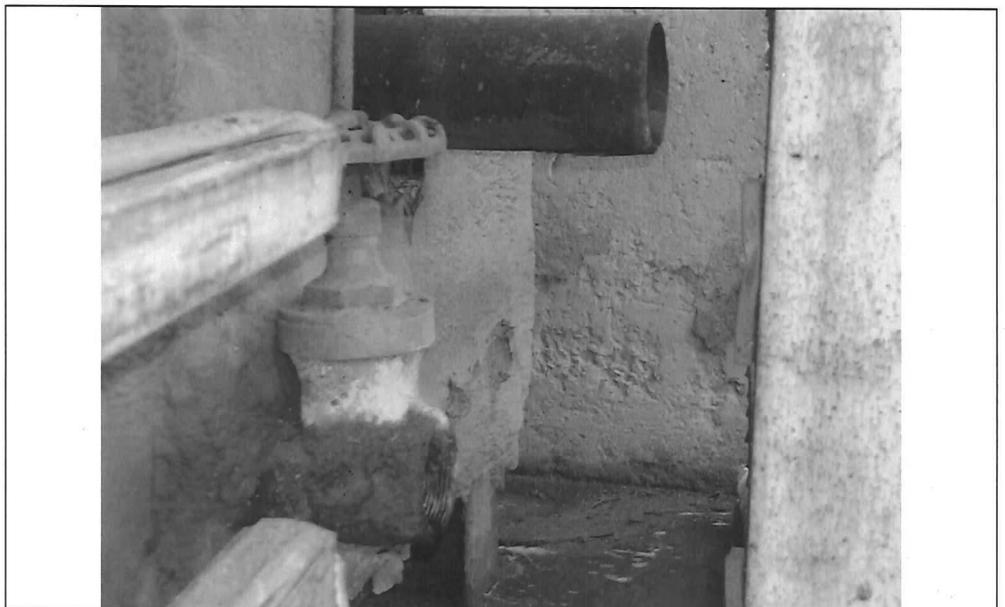
Photo # : 23  
Réf. Numérique : 023  
Date : 9 août 2006

Vue de plus près du robinet et du bas du réservoir. On peut apercevoir des ruisselets et une accumulation de l'eau.

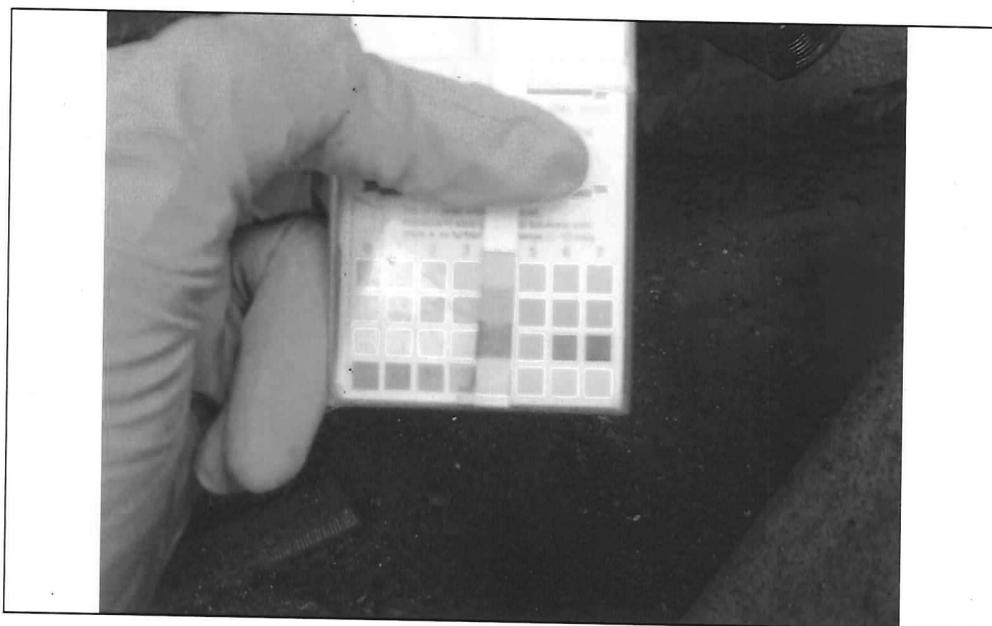
Photo # : 25  
Réf. Numérique : 025  
Date : 9 août 2006

Lorsque j'ai testé l'eau du réservoir, j'ai obtenu un pH entre 5 et 6. Cependant, je n'ai pas pu mesurer le pH du poste de lavage 'perceuse'.

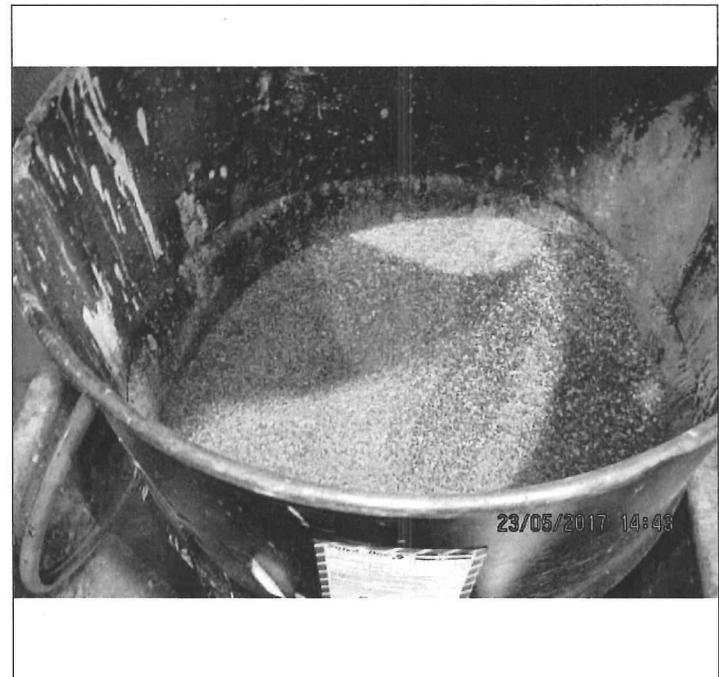
IMG\_0014.JPG

Identification du baril présenté à la photo IMG\_0013: Solide contenant du liquide corrosif, Bous acide de la tour, 23-03-2017

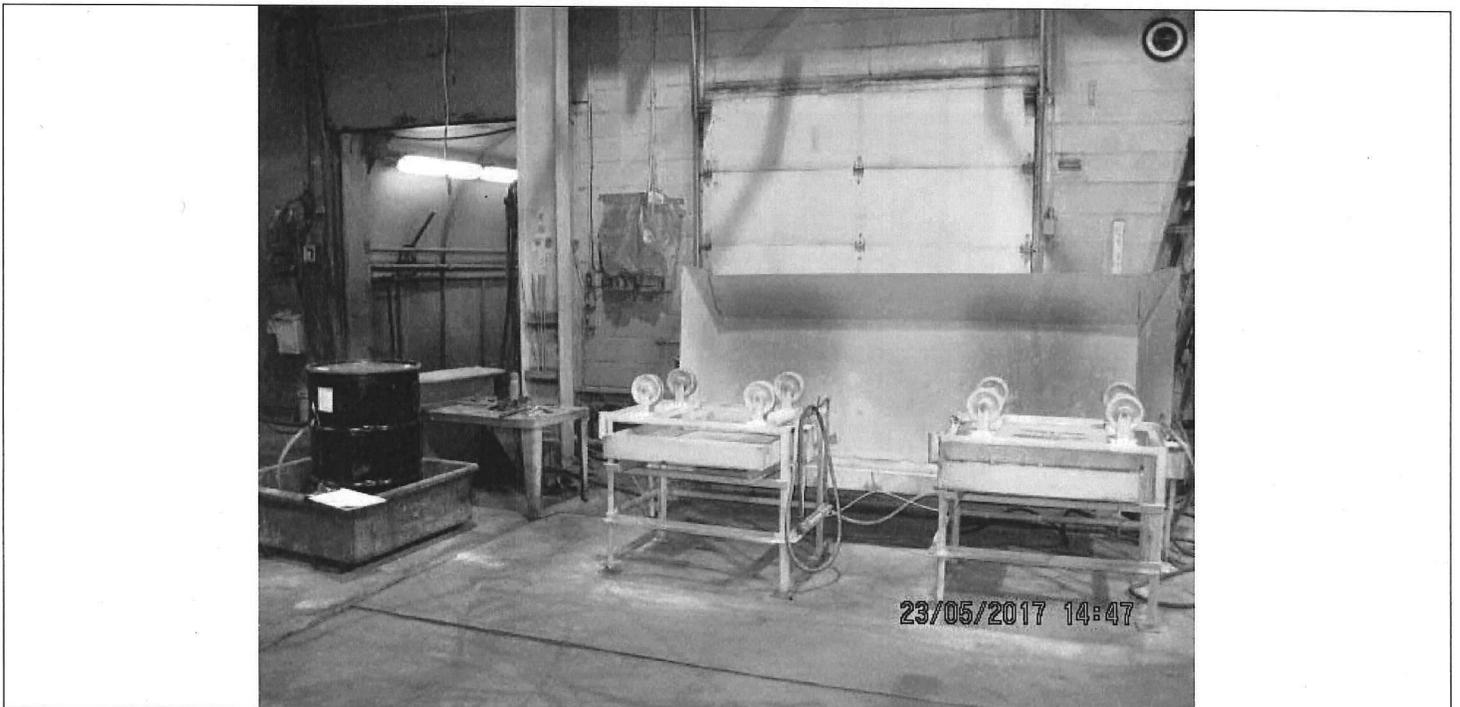
IMG\_0019.JPG

Cages à l'intérieur desquelles sont placés les blocs des échangeurs de chaleur pour la réalisation des tests de fuite.

Des tests de fuite sont ensuite réalisés pour vérifier leur qualité. Les blocs sont placés dans des cages (**photo IMG\_0019**) pour ce faire. <sup>Articles 23-24</sup> est consulté afin de déterminer si les blocs sont encore bons. Dans le cas contraire, ils sont rebutés et entreposés dans le conteneur extérieur précédemment cité.

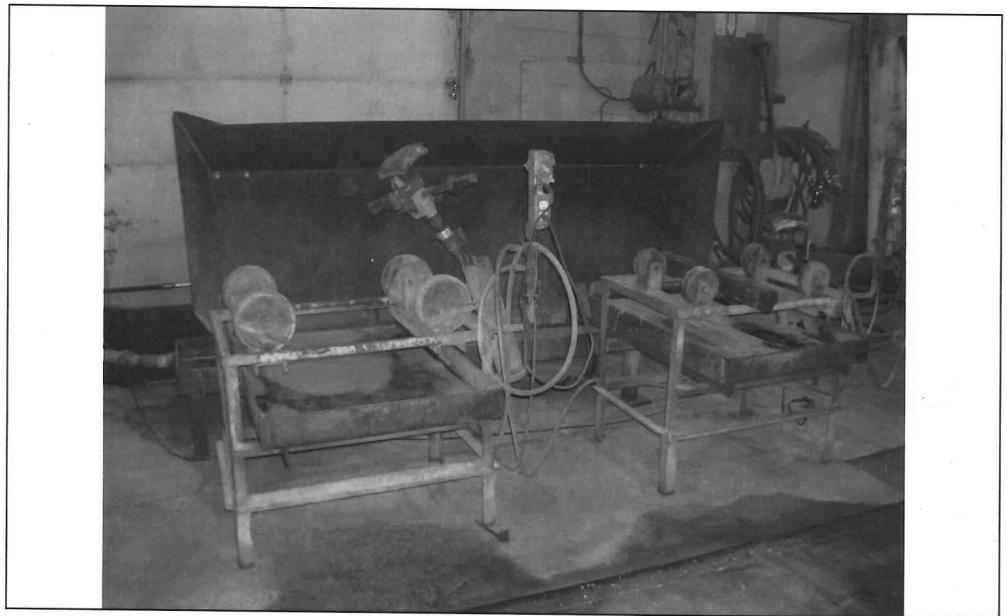
Photo # : 1  
Réf. Numérique : 001  
Date : 23 novembre 2006

Endroit où se fait le nettoyage de certaines parties des échangeurs de chaleur. Auparavant, il n'y avait pas de 'splash gard'.

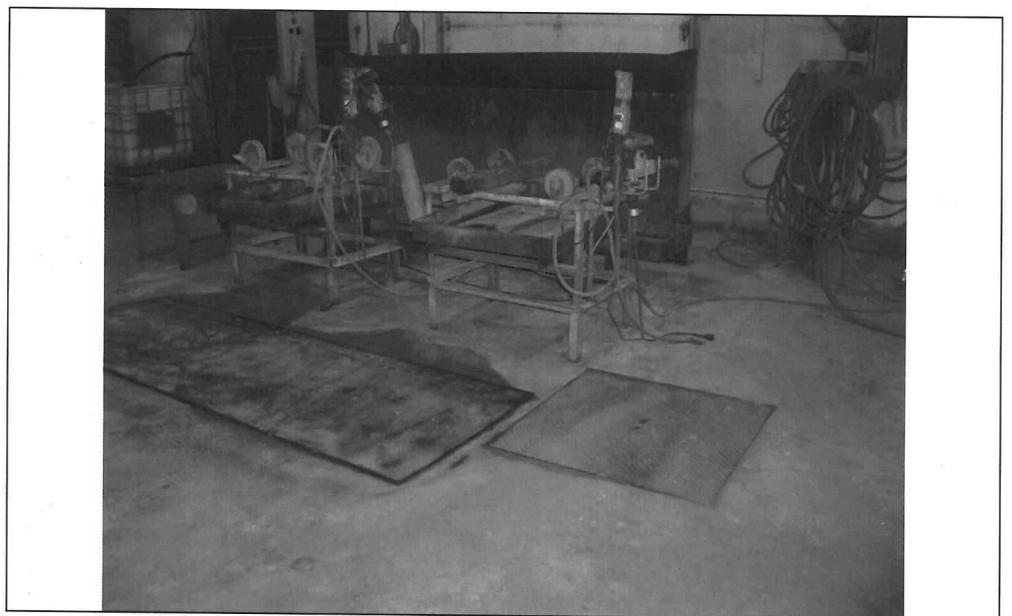
Photo # : 2  
Réf. Numérique : 002  
Date : 23 novembre 2006

Les eaux de lavage ne sont plus rejetées à l'extérieur via le bassin au plancher (qui est couvert sur cette photo).

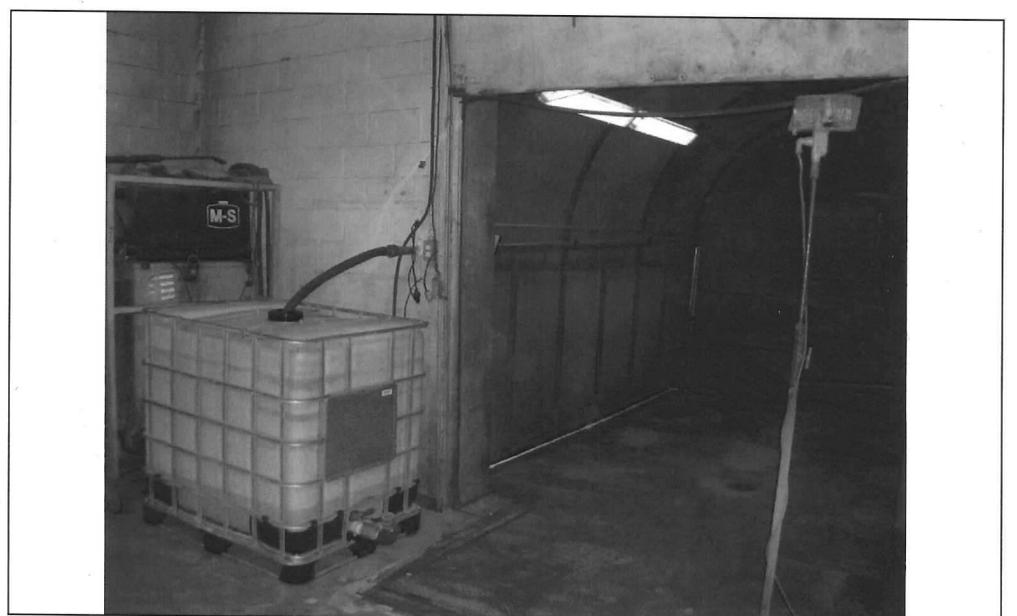
Photo # : 3  
Réf. Numérique : 007  
Date : 23 novembre 2006

Les eaux seront dorénavant pompées vers un bassin de rétention puis ensuite vers un tote tank, tel que vu sur cette photo. Les eaux sont mélangées à d'autres eaux neutres (pour des tests d'étanchéité), puis rejetées au réseau d'égouts.

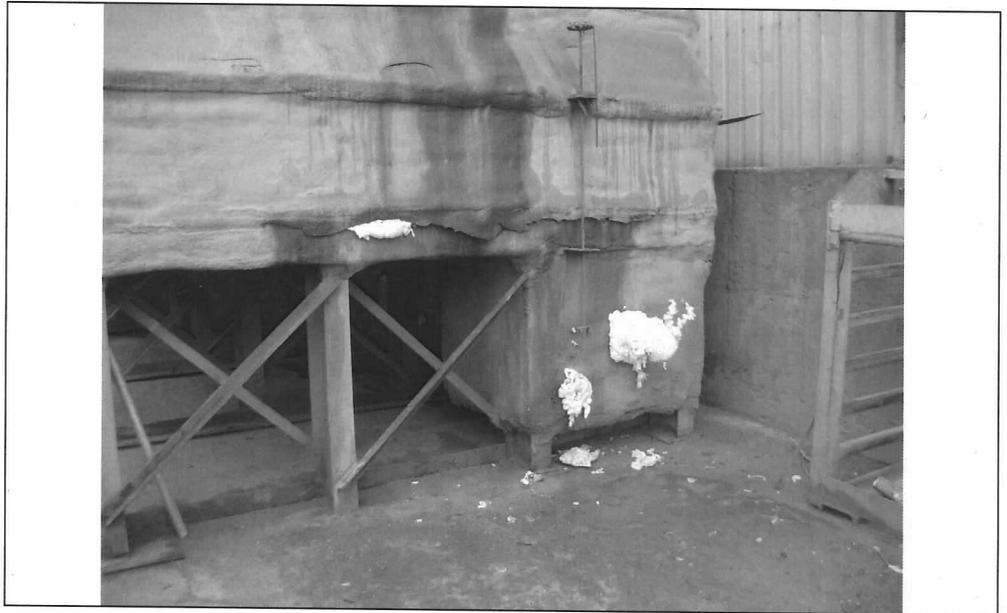
Photo # : 4  
Réf. Numérique : 008  
Date : 23 novembre 2006

Le bassin de transition des eaux a été réparé depuis la dernière inspection. D'autres travaux seront effectués sur le bassin afin de l'isoler et d'éviter que l'eau ne gèle.

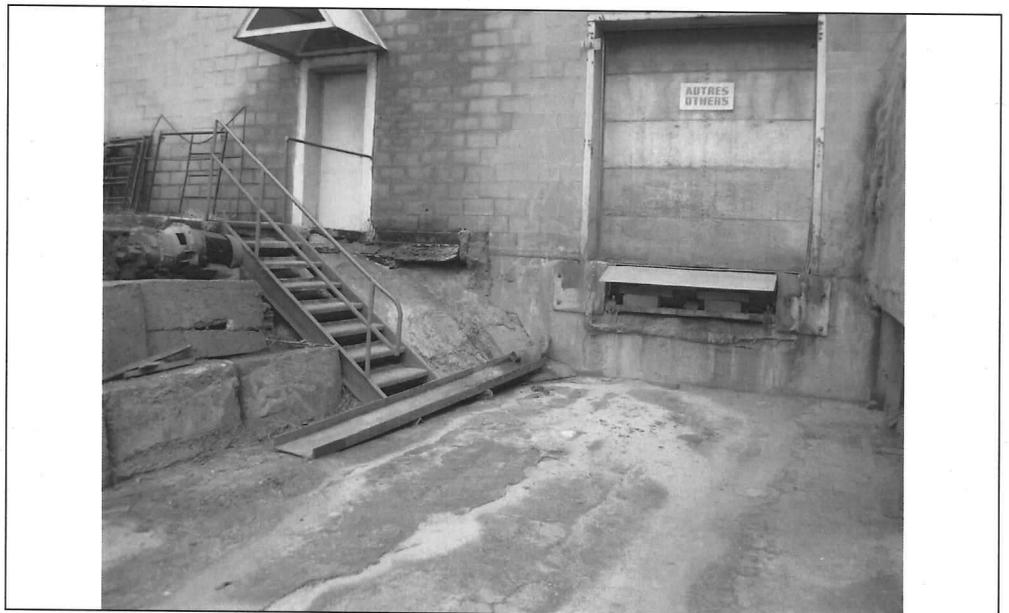
Photo # : 5  
Réf. Numérique : 009  
Date : 23 novembre 2006

Il n'y a plus de rejets dans l'environnement (via la tuyauterie apparaissant du côté gauche de la photo).

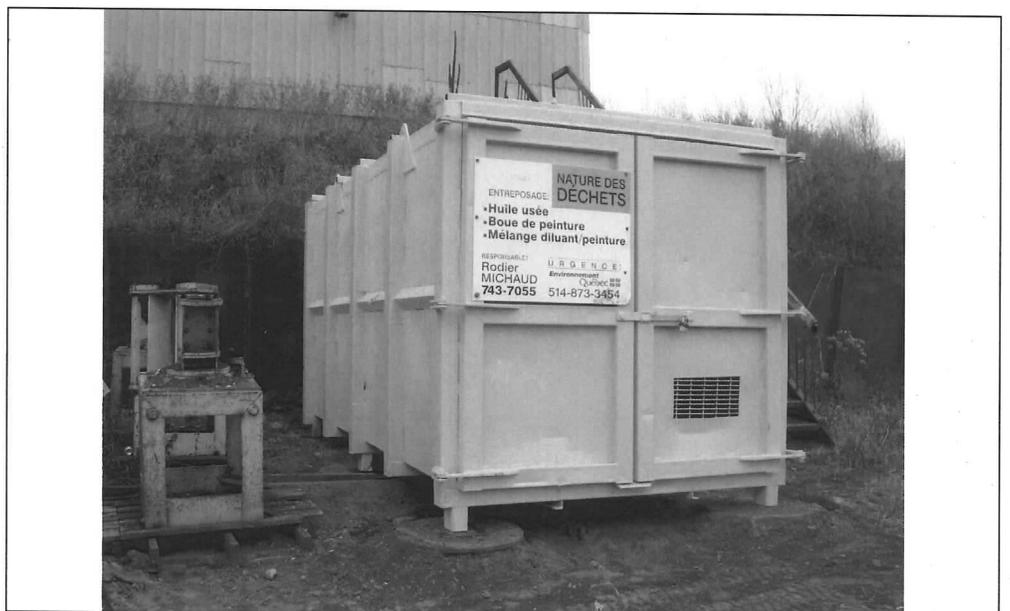
Photo # : 6  
Réf. Numérique : 010  
Date : 23 novembre 2006

Le conteneur de matières dangereuses résiduelles fut nettoyé et remis à neuf.

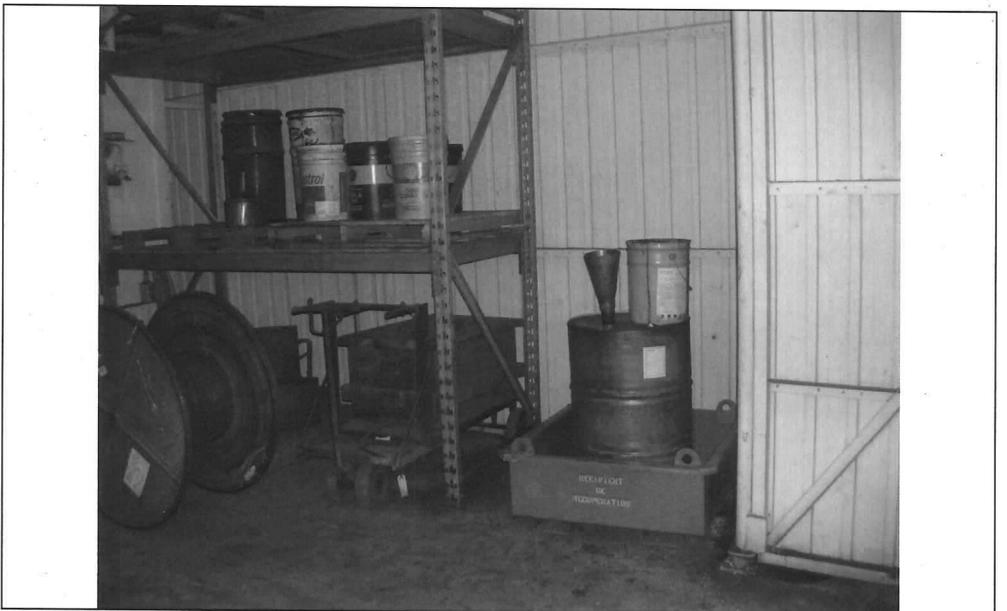
Photo # : 8  
Réf. Numérique : 012  
Date : 23 novembre 2006

Baril d'huiles de coupe usées en remplissage avec une cuve de rétention.

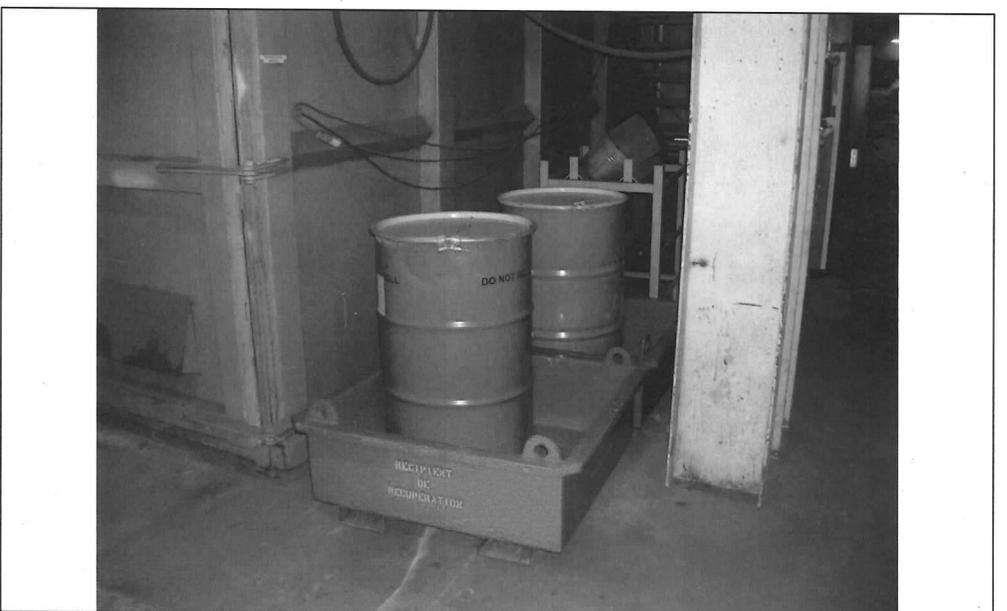
Photo # : 9  
Réf. Numérique : 013  
Date : 23 novembre 2006

2 barils 205L de boues de lavage, identifiés, datés et placés dans des cuves de rétention.

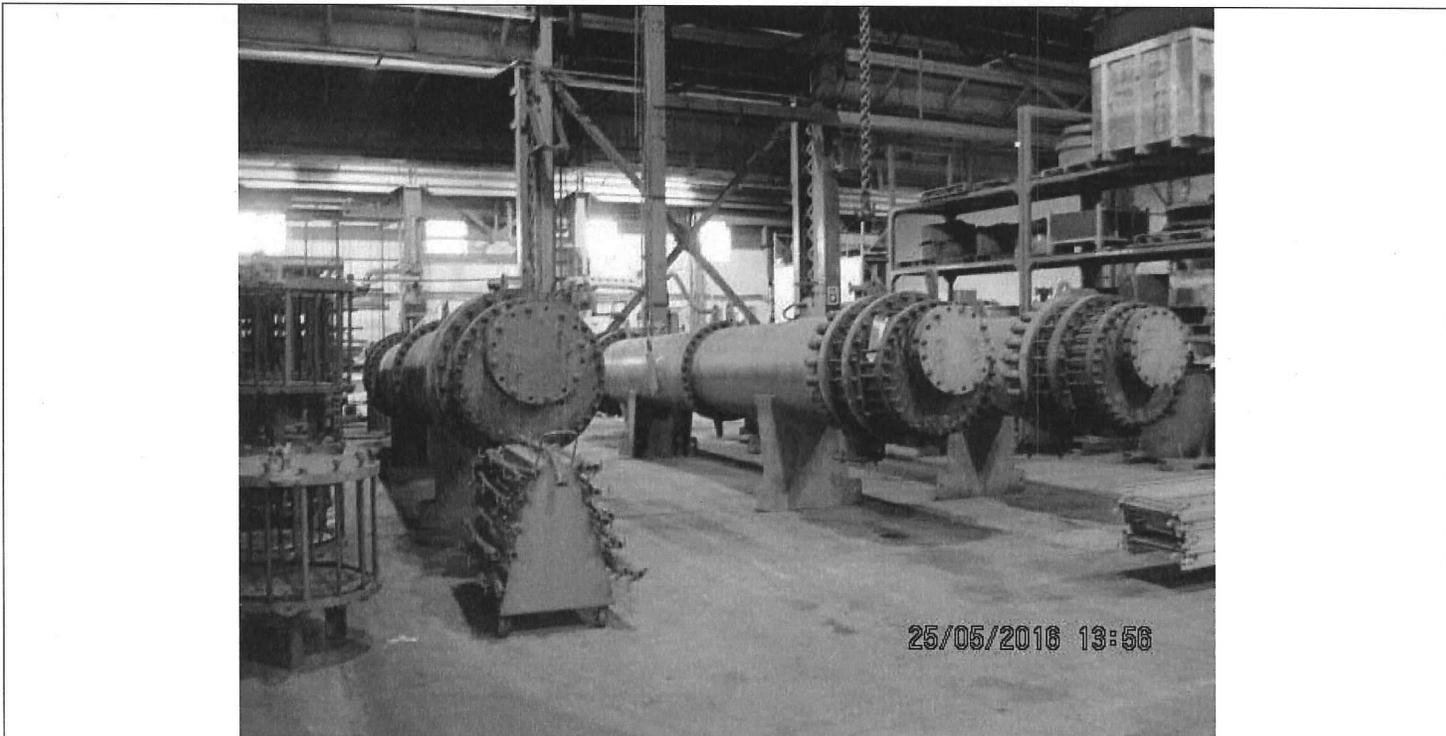
IMG\_0012.JPG

Échangeurs de chaleurs (refroidisseurs) et équipements (à gauche) pour effectuer les tests de fuite sur les blocs
