Madame,

La présente fait suite à votre demande d'accès, reçue le 25 mai dernier, concernant le 142, 150 et 160, rue du Roi à Sorel-Tracy.

Longueuil, le 7 décembre 1989

**Objet: AVIS DE CORRECTION**

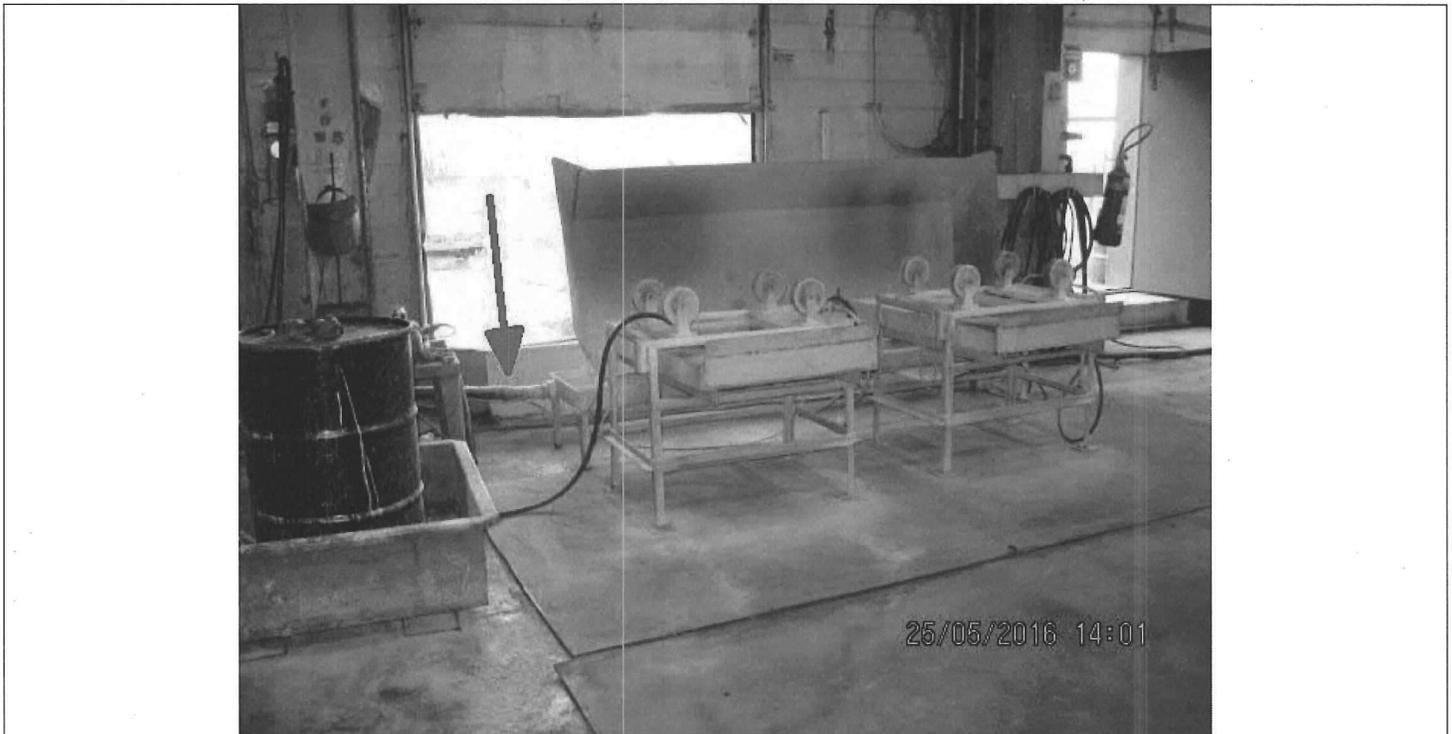
IMG\_0016.JPG

Station de nettoyage des blocs d'échangeurs de chaleur. L'eau est dirigée via la conduite (flèche rouge) vers un puits de rétention situé à proximité.

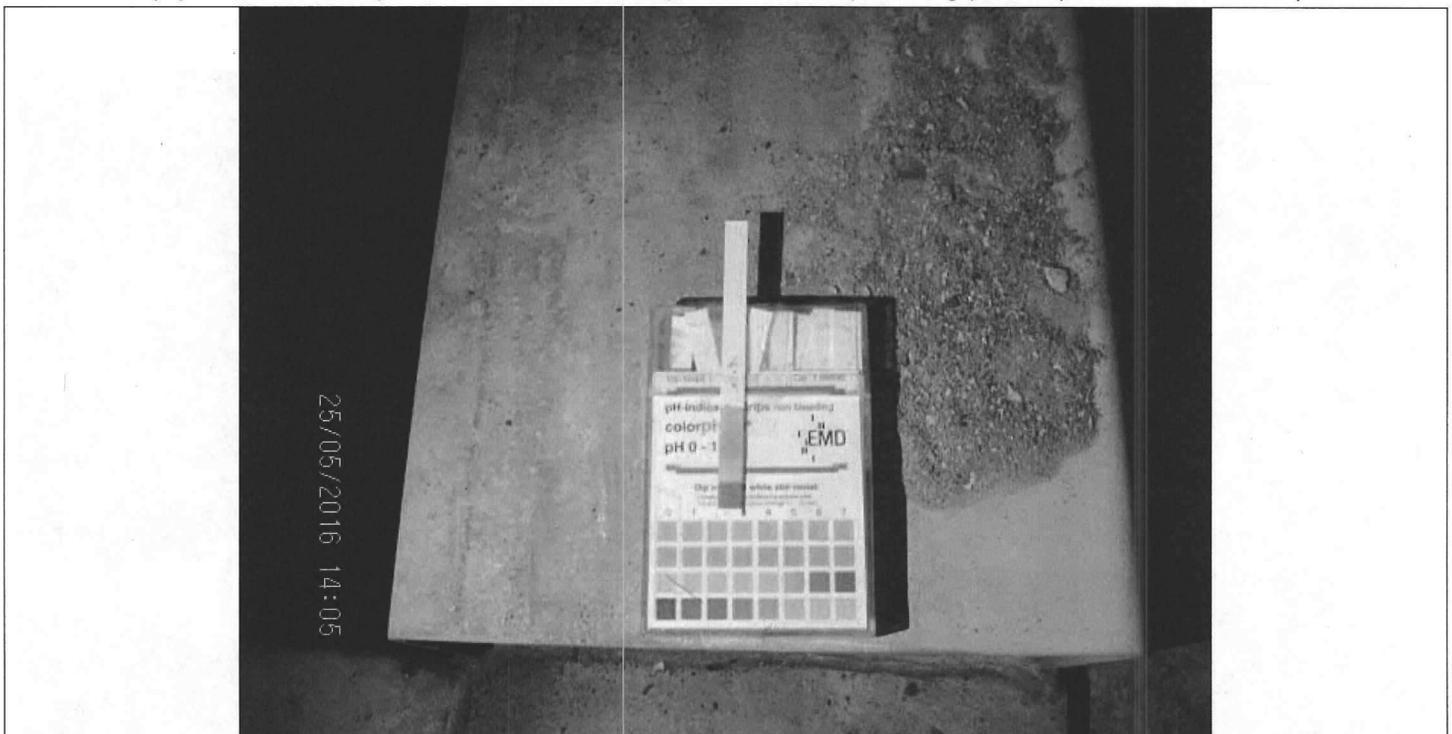
IMG\_0017.JPG

pH de l'eau accumulée dans le puits de rétention qui récupère les eaux de lavage avant envoi vers le réseau d'égout municipal. Le pH est d'environ 2.

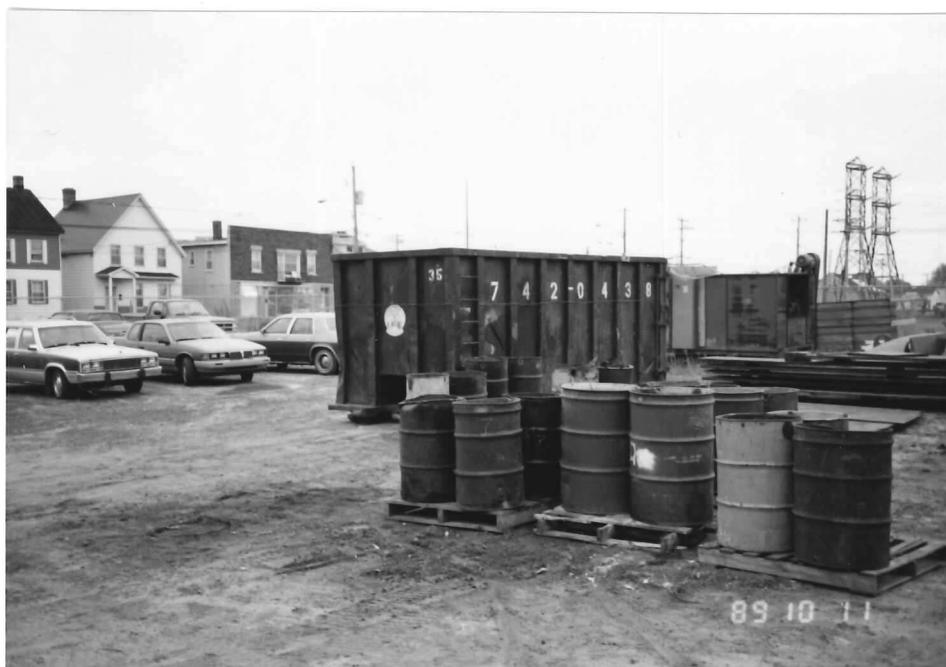
LE CONTENEUR N'ÉTAIT PAS VERROUILLÉ LORS DE LA VISITE. DE PLUS ON NOTE LA PRÉSENCE DE ROUILLE.
