RAPPORT D'INSPECTION

Centre de contrôle environnemental du Québec

N° intervention : 300851383 Type d'intervention : Inspection
N° gestion documentaire : 7316-15-01-00147-00 N° du rapport d'inspection : 401108089
N° demande : 200386540 Type de demande : Plainte à car. environnemental
But de l'inspection : M-PL / St-Janvier / La compagnie Sablière Allie entreposerait des neiges usées dans un lieu non autorisé en face du 14 425 Roland Desjardins.

Croquis des lieux

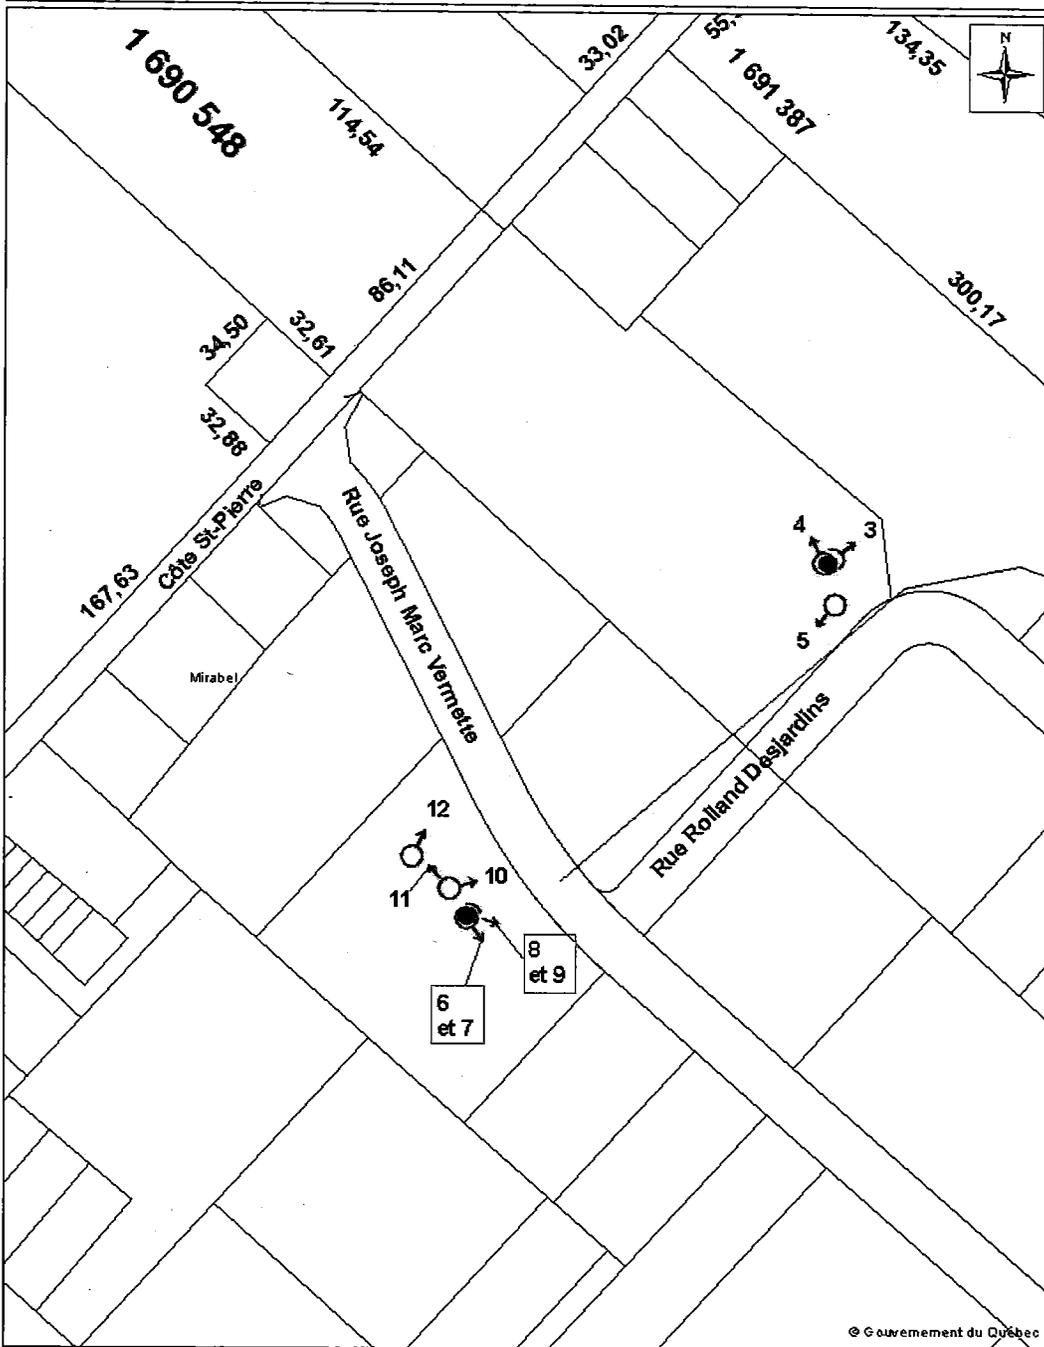
Je me rends ensuite au lieu où la neige usée transportée serait déposée, soit sur la rue Roland Desjardins à St-Janvier (Mirabel). Je constate qu'il y a effectivement des déchargements de neiges usées transportées que j'estime à plusieurs dizaines (Point GPS A sur le croquis et photos 3 et 4). Je constate qu'il y a une machine identifiée au nom de Alarie excavations qui est stationnée à proximité des déchargements de neige (photo 5).

Le lieu d'inspection situé au point GPS A sur le croquis n'est pas un lieu d'élimination autorisé par le ministre en vertu de l'article 22 de la Loi sur la qualité de l'environnement.

Je recommande que le traitement à apporter à ce dossier soit le suivant : mineur
Ainsi, je recommande d'envoyer un avis de non-conformité, de demander à l'intervenant d'aller porter la neige dans un lieu autorisé et de faire un suivi du dossier.

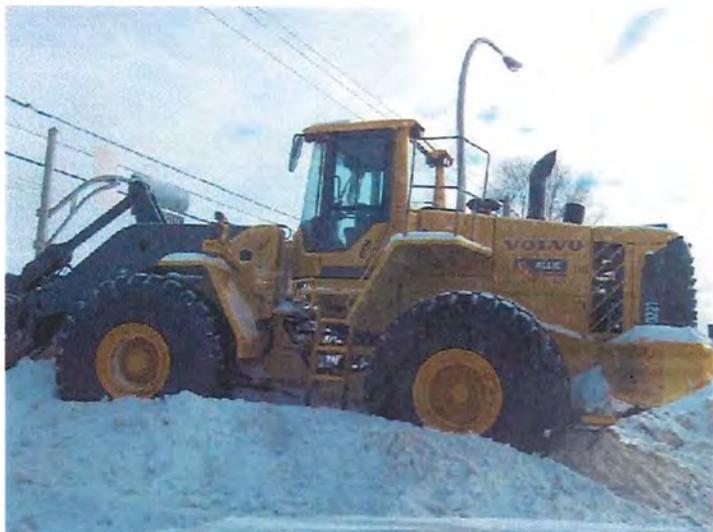
1. Une machine de déneigement appartenant à la compagnie Sablière Allie se trouve stationnée en face du Maxi à Blainville comme l'a mentionné le plaignant.

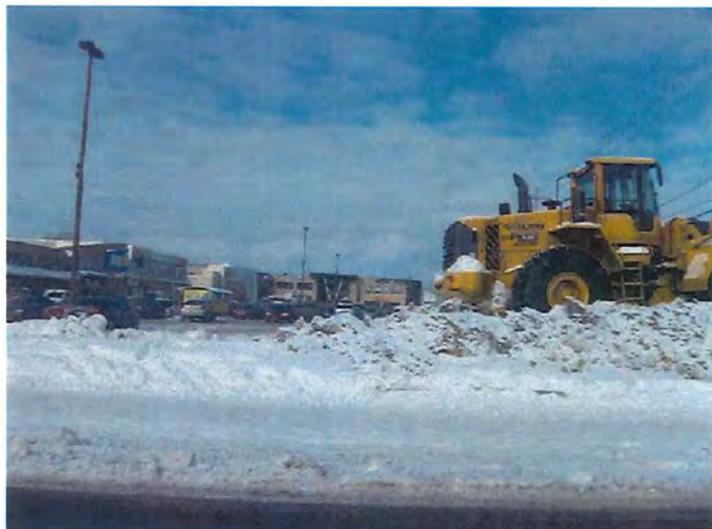
2. Une machine de déneigement appartenant à la compagnie Sablière Allie se trouve stationnée en face du Maxi à Blainville comme l'a mentionné le plaignant.

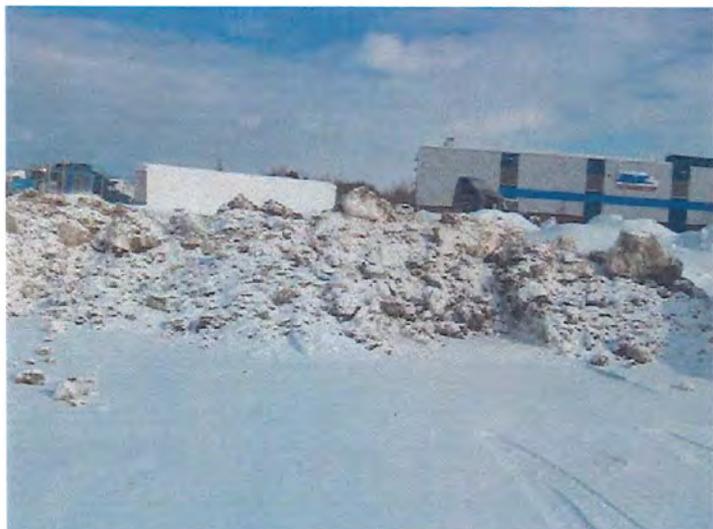
3. Plusieurs chargements de neige transportée ont été déposés sur le lot 4 969 363, cadastre du Québec.

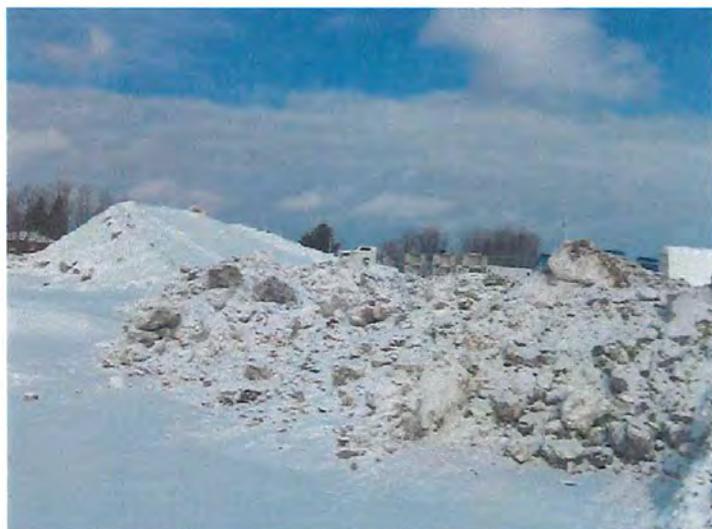
4. Plusieurs chargements de neige transportée ont été déposés sur le lot 4 969 363, cadastre du Québec.

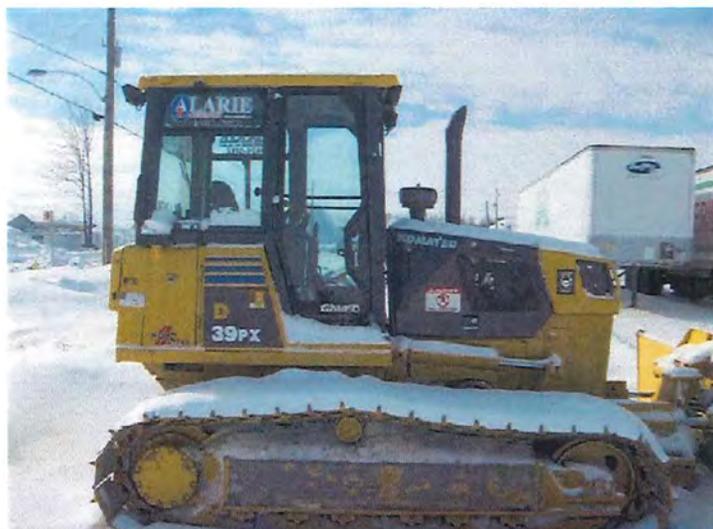
5. Une machine appartenant à la compagnie Alarie excavations est stationnée à côté des tas de neige sur le lot 4 969 363.

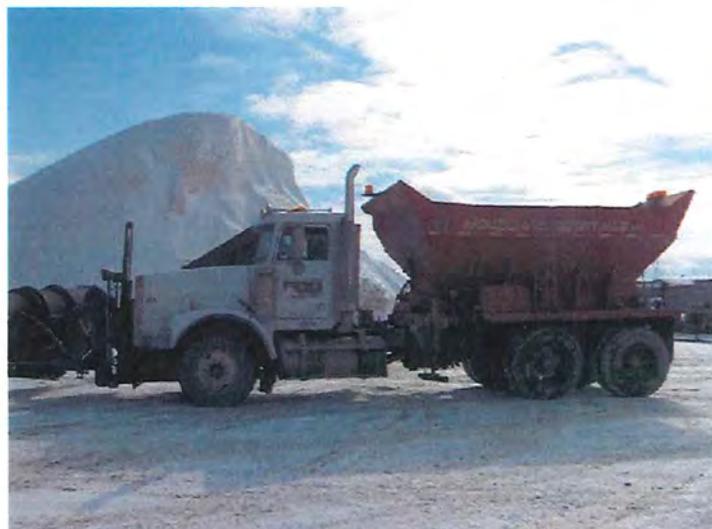
6. De la machinerie appartenant à la compagnie Sablière et transport Allie sur le terrain du 14 648, Joseph Marc Vermette à St-Janvier.

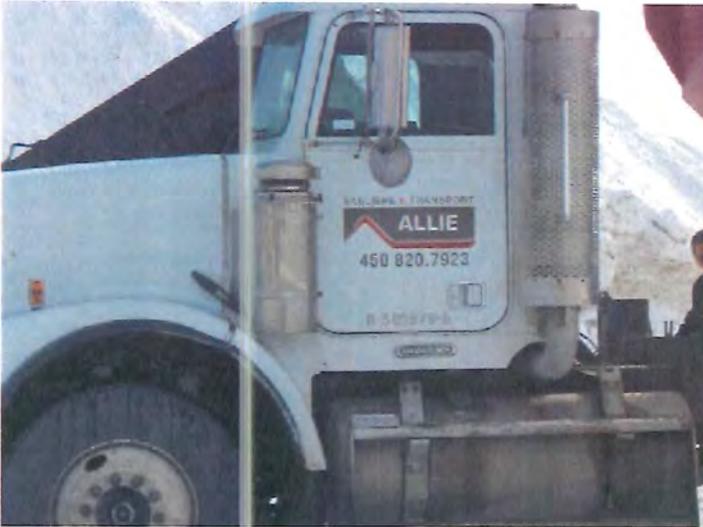
7. De la machinerie appartenant à la compagnie Sablière et transport Allie sur le terrain du 14 648, Joseph Marc Vermette à St-Janvier.

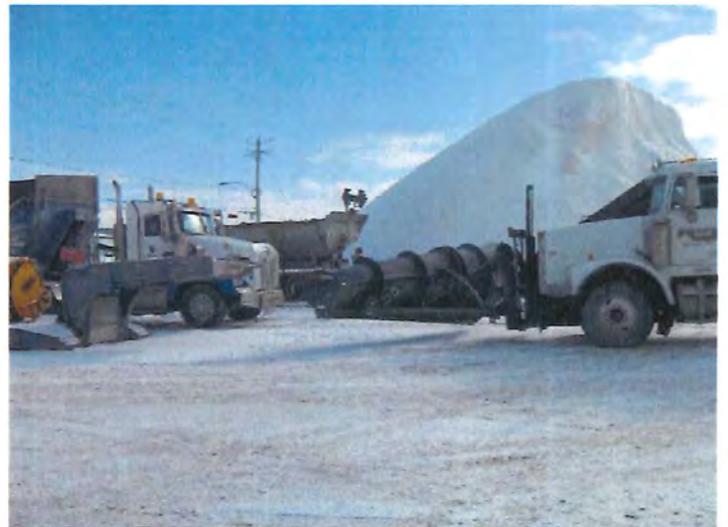
8. De la machinerie appartenant aux compagnies Sablière et transport Allie et Alarie excavations sur le terrain du 14 648, Joseph Marc Vermette à St-Janvier.

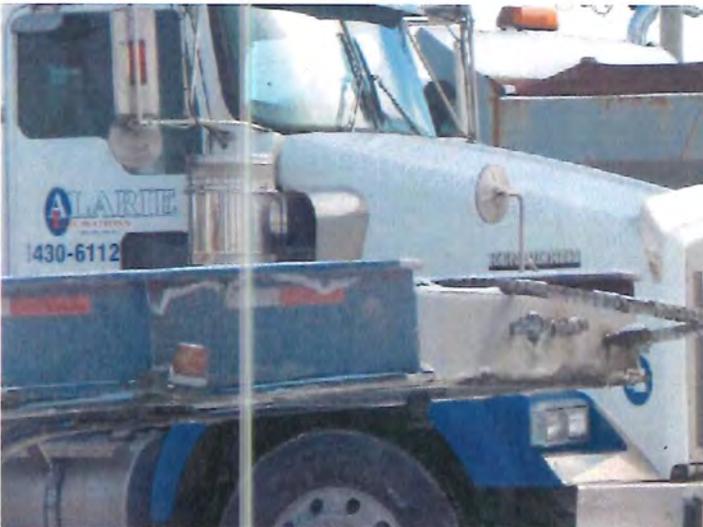
9. De la machinerie appartenant à la compagnie Alarie excavations sur le terrain du 14 648, Joseph Marc Vermette à St-Janvier.

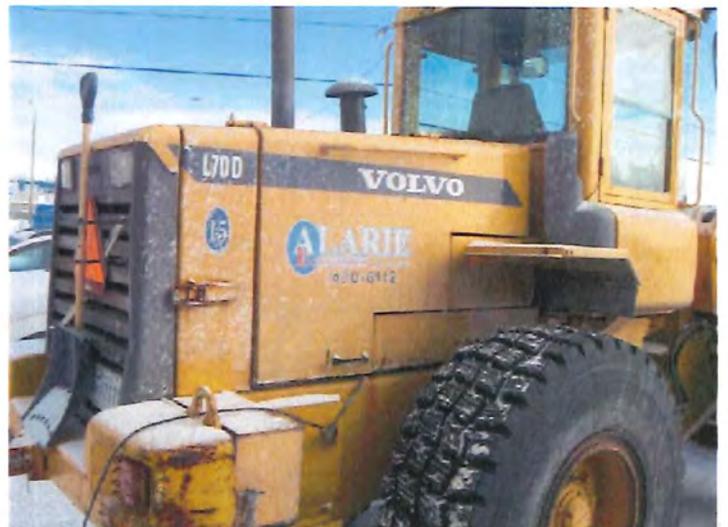
10. De la machinerie appartenant à la compagnie Alarie excavations sur le terrain du 14 648, Joseph Marc Vermette à St-Janvier.

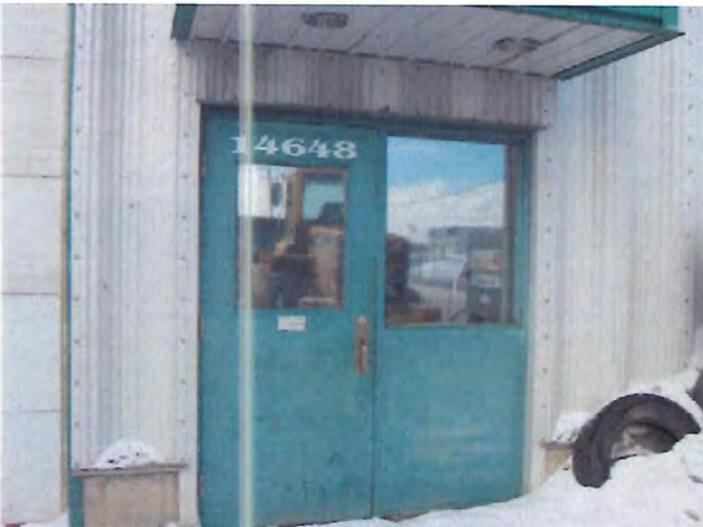
11. La porte du bâtiment du 14 648, Joseph Marc Vermette à St-Janvier.

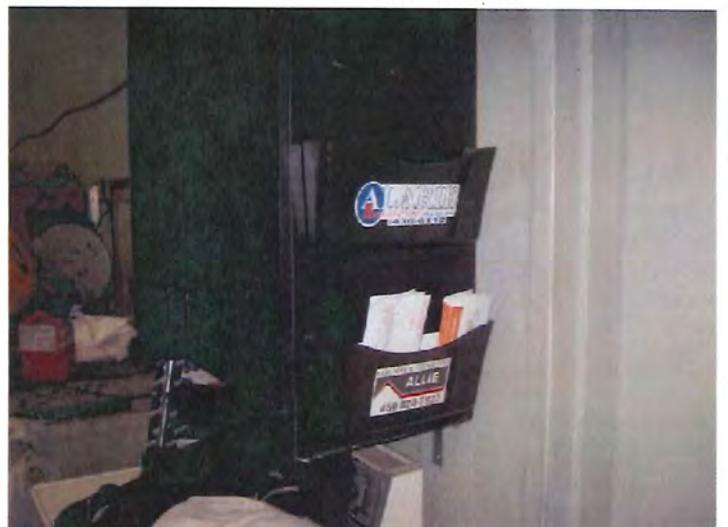
12. Des porte-documents aux noms des compagnies Sablière et transport Allie et Alarie excavations à l'intérieur du bâtiment.

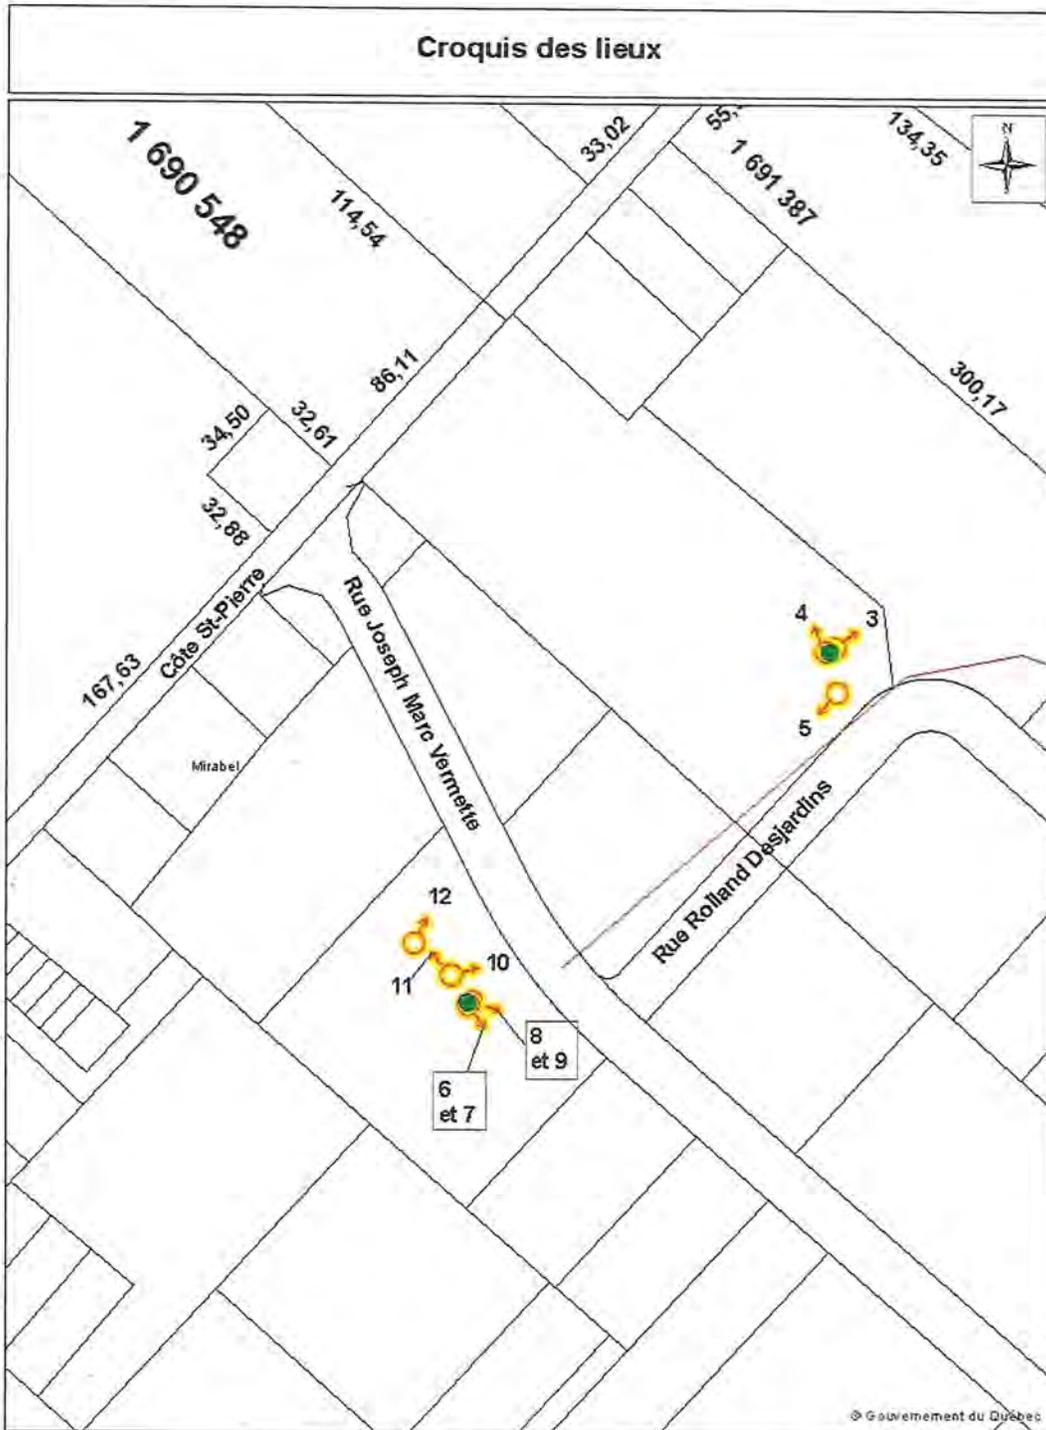
Croquis des lieux

Ces informations recueillis, je quitte le lieu, et en me dirigeant vers les bureaux du MDDEFP à Ste-Thérèse, je passe devant un terrain sur lequel il y a des camions identifiés au nom des compagnies Sablière et transport Allie et Alarie excavations (point GPS B et photos 6 à 10). J'interpelle un employé qui me dit que la présidente de la compagnie se trouve présentement à l'intérieur du bâtiment et que je peux la voir en entrant par la porte du 14 648 (photo 11). J'entre dans le bâtiment, et j'observe un porte-documents identifié au nom des deux compagnies précédemment mentionnées (photo 12). Je cogne alors à la porte se trouvant à côté du porte-documents et la présidente de Sablière et transport Allie me répond. Je lui présente ma carte d'identification et je lui explique la raison de ma présence. Elle me dit que la neige transportée déposée que j'ai observée au point GPS A est de la neige propre qui vient de ses terrains à proximité et qu'il ne s'agit pas de neige sale provenant de routes ou de stationnements parce qu'elle tient à respecter l'environnement et qu'elle ne veut pas contaminer son terrain sur lequel elle envisage de se construire.
