RAPPORT D'INSPECTION

N/RÉFÉRENCE : 7316-15-01-76650-00

SITE A - Garage Municipal, Rue Godard.
 Lot P-1817, cad. Mont-Laurier.

Objet : Lieux d'élimination de neige.

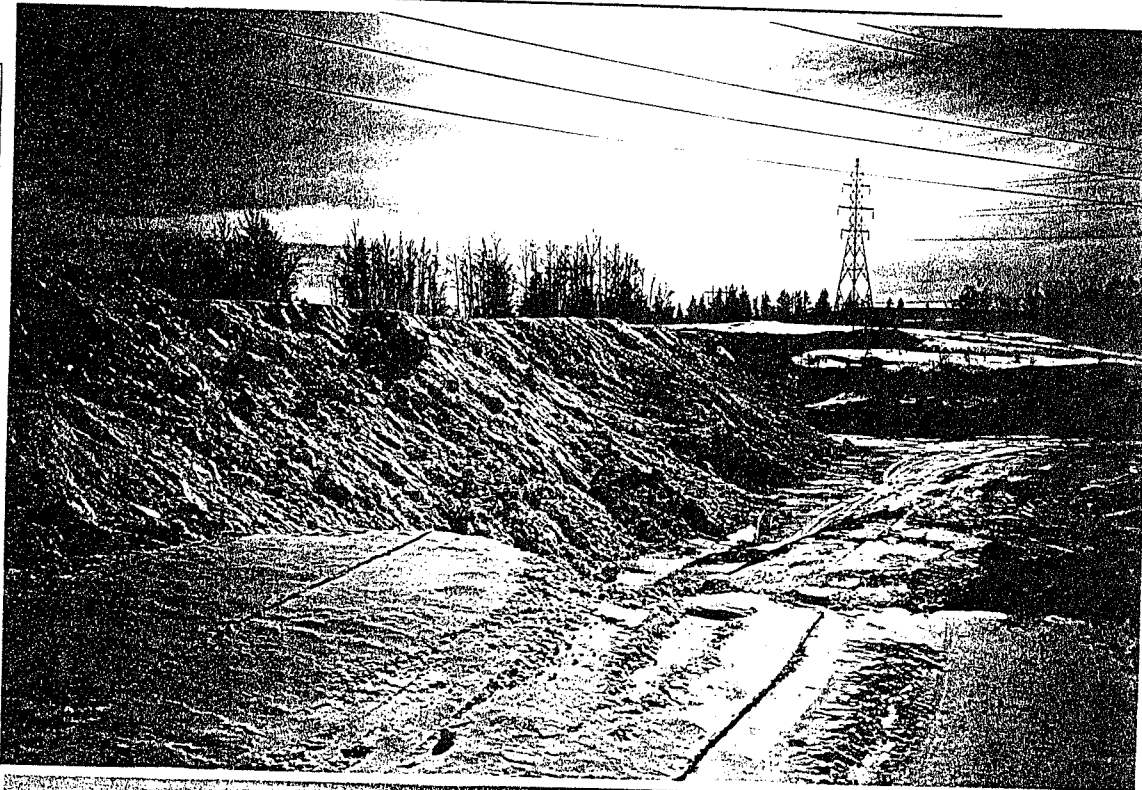
Photo# 1 <u>SITE A</u>
Description:
Lieu d'élimination de neige Ville de Mont- Laurier.
Garage municipal.
Remarque:

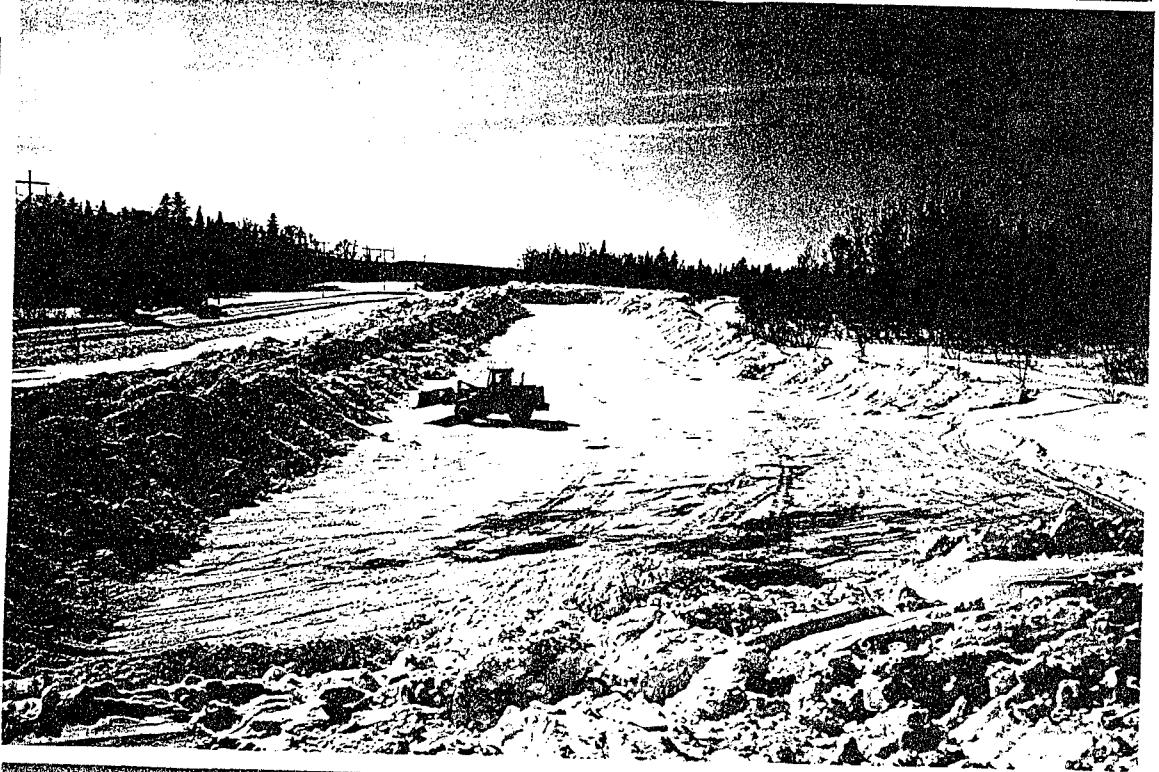
Photo# 2 <u>SITE B</u>
Description:
Lieu d'élimination de neige Ville de Mont- Laurier.
Remarque:

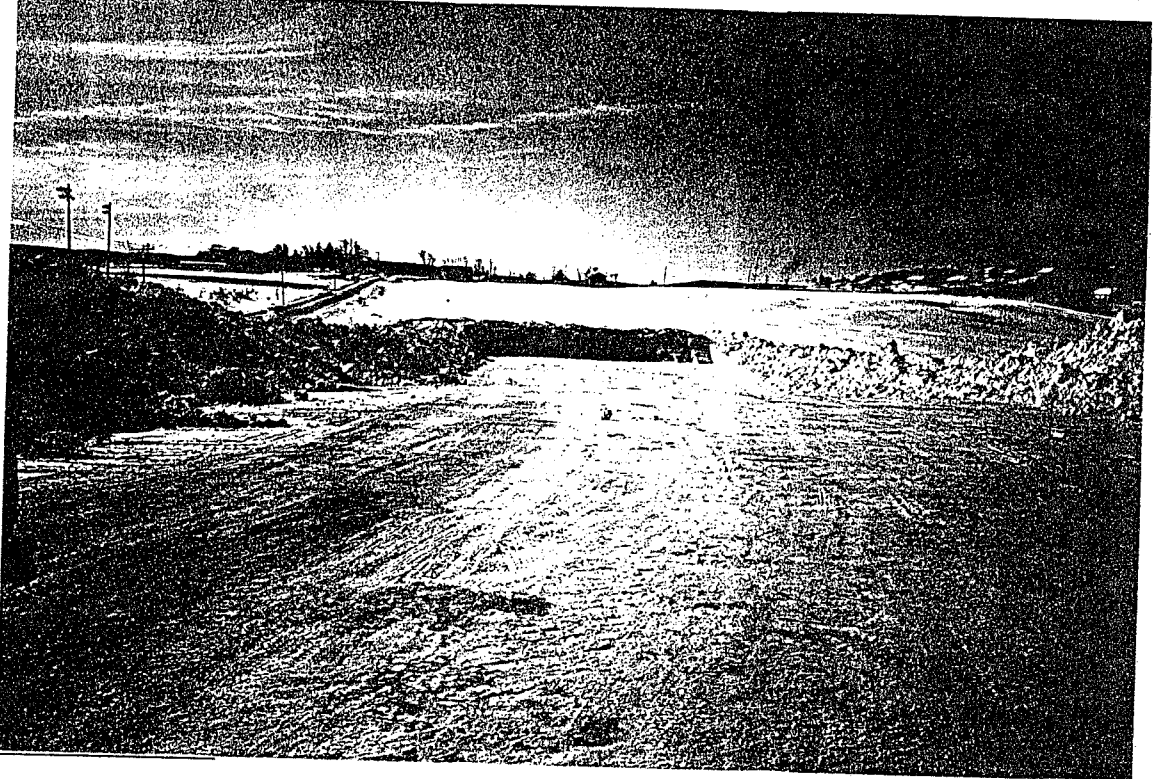
Photo# 3 <u>SITE C</u>
Description:
Lieu d'élimination de neige Ville de Mont- Laurier.
Voir positionnement croquis # 3
Remarque:

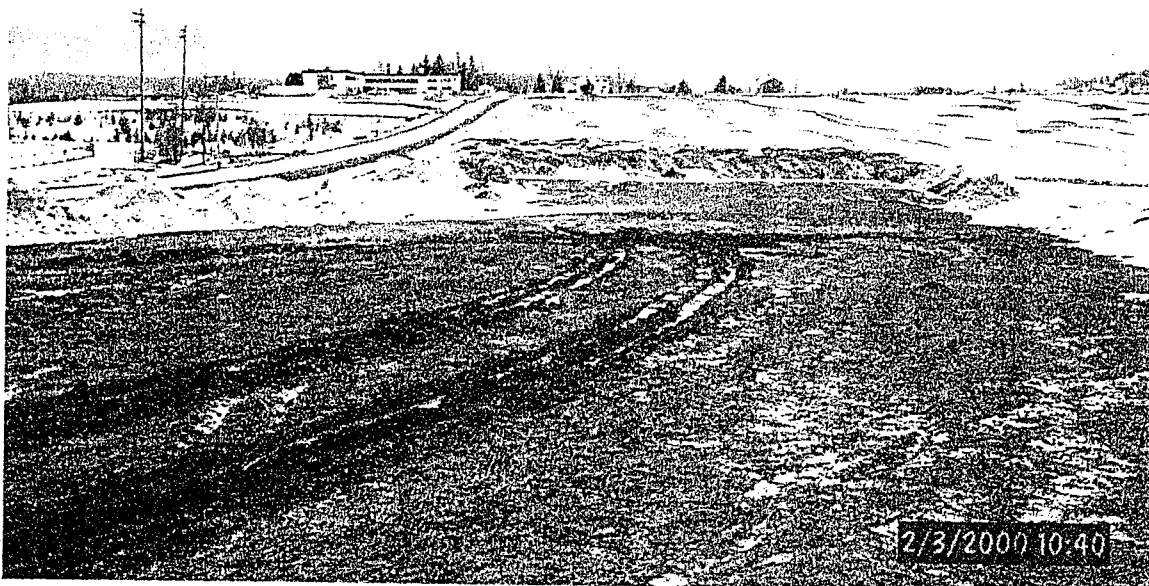
Photo no 1 : Lieu d'élimination de neige situé à l'intersection de la rue Alix et Chemin de l'école à Mont-Laurier. Même site que lors de l'Hiver 1998-1999.

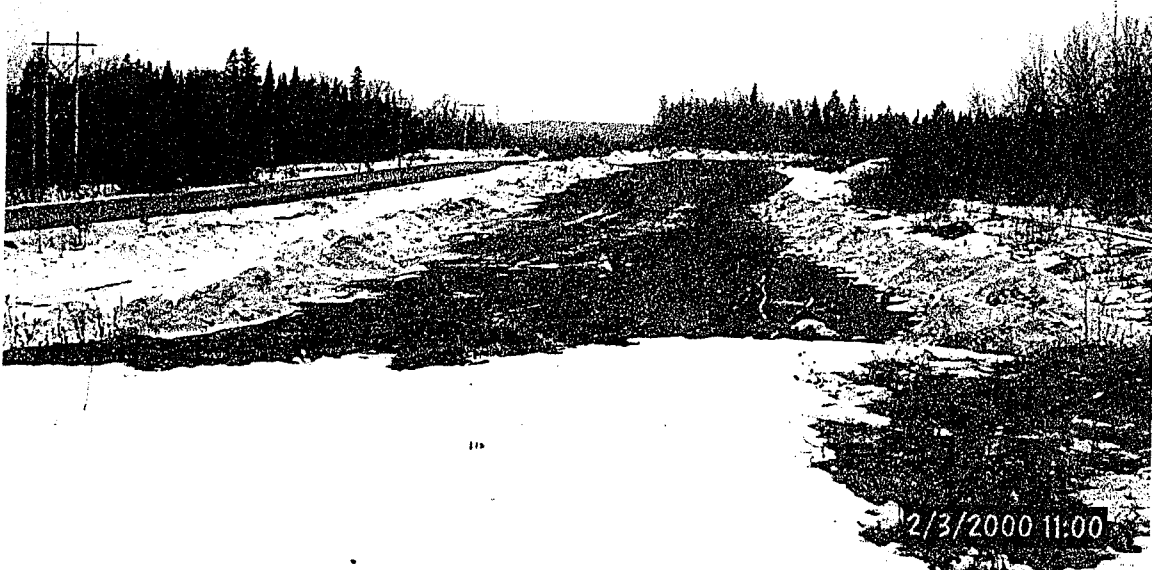
Photo no 3: Lieu d'élimination de neige situé à l'intersection du boul. Industriel et rue Lafleur à Mont-Laurier. Même site que lors de l'Hiver 1998-1999.

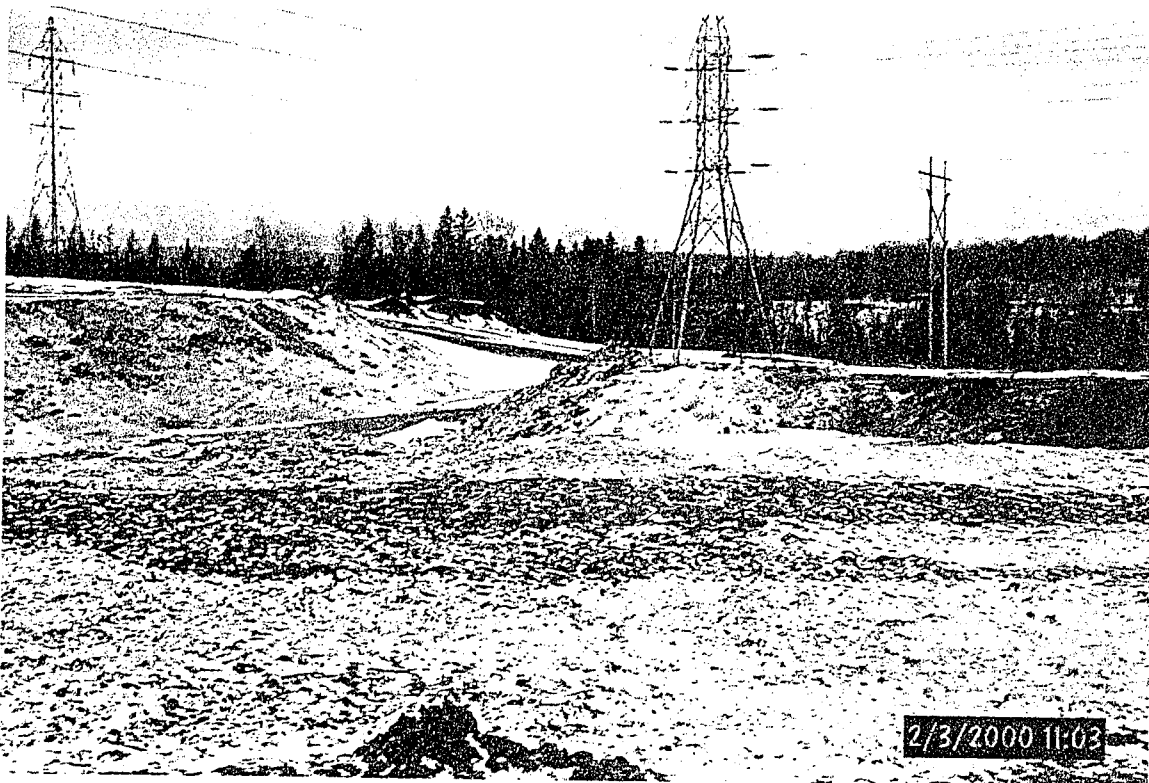
Photo no 4: Site du garage municipal à Mont-Laurier. Rue Godard. Lieu en exploitation.

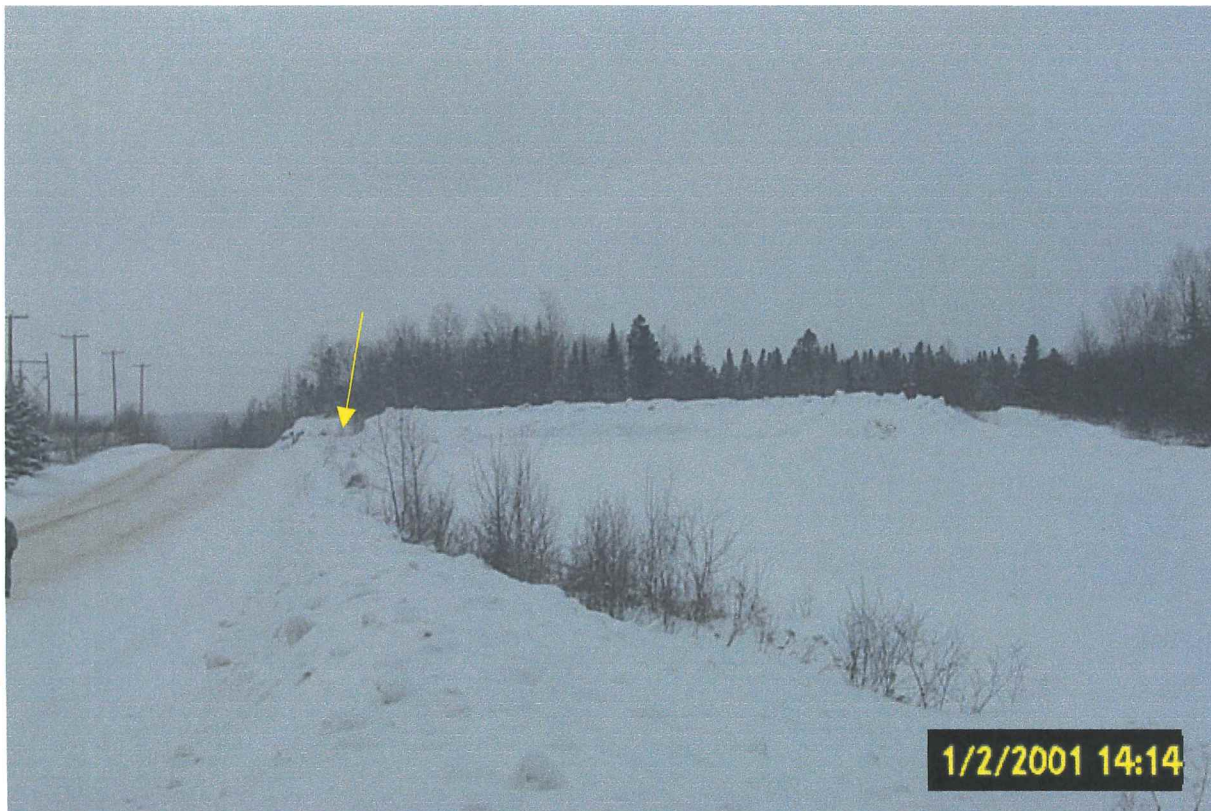
Photo no. 1: Le lieu d'élimination de neige n'est pas fortement exploité. Flèche jaune : chemin d'accès. L'aire se trouve dans un terrain vacant plutôt plat où poussent des herbacées. À gauche, la rue Industriel.

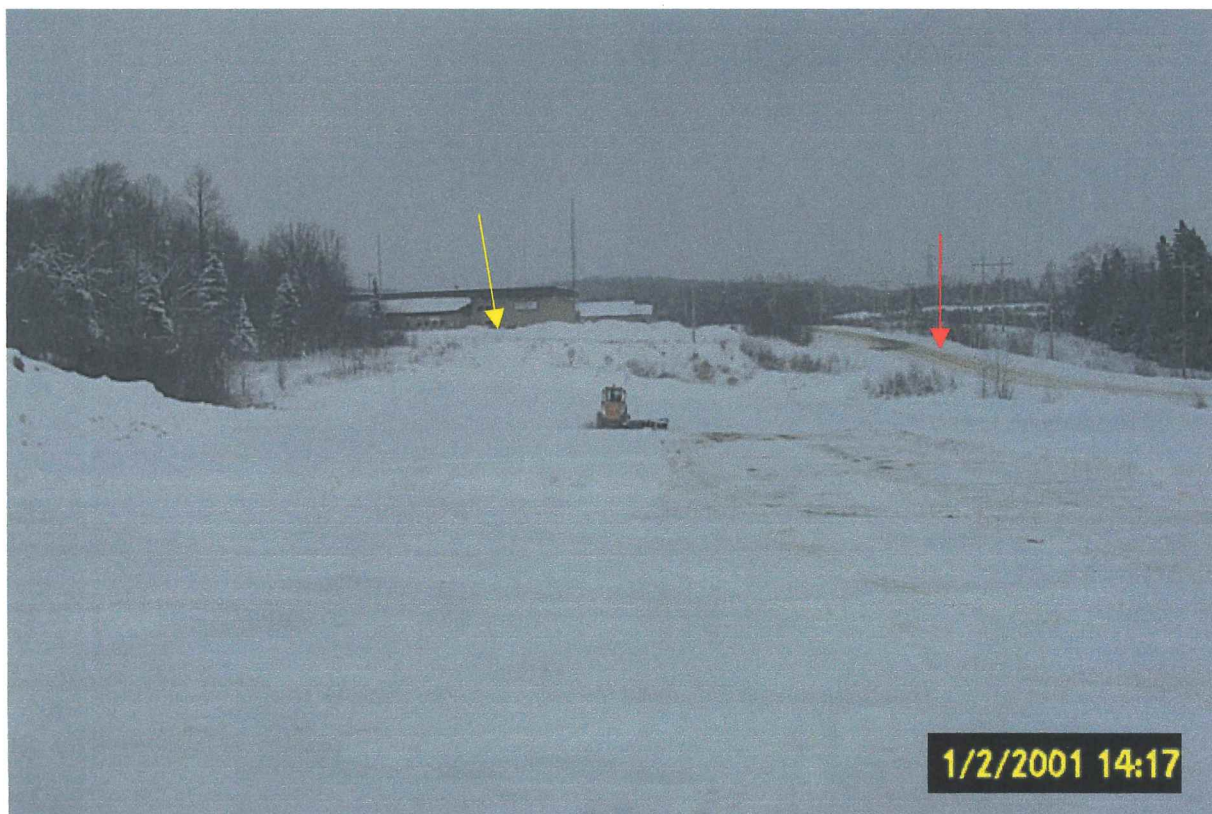
Photo no. 2: Trois minutes après mon arrivée, une niveleuse s'est présentée pour pousser la couche de neige sur les côtés de l'aire d'entreposage des neiges usées. Flèche jaune : Rue Lafleur. Flèche rouge : Rue Industriel. La flèche rouge marque aussi l'endroit où la photographie no. 1 a été prise.

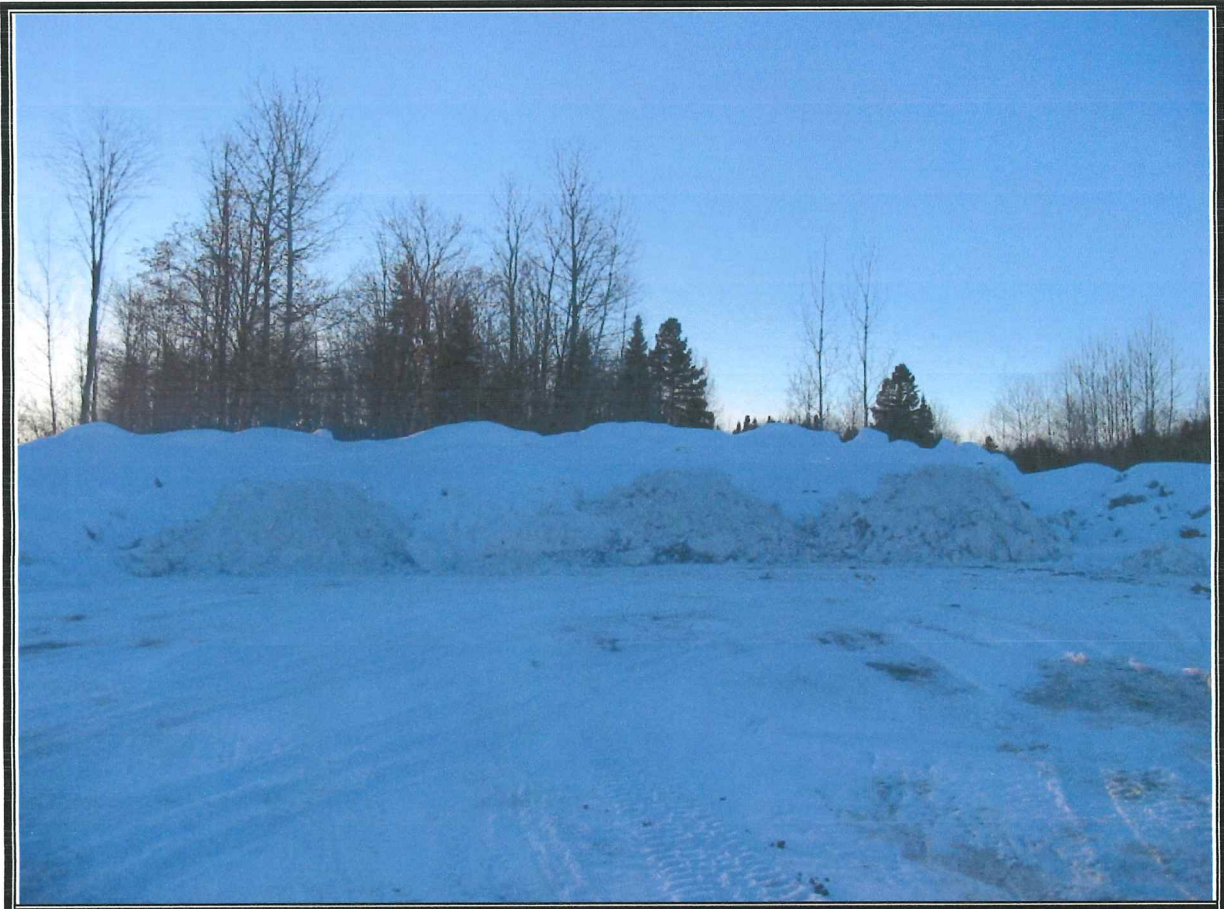
Photo # 1. Des tas de neige sont clairement visibles sur cette photo prise le 29 janvier 2003.

- ◆ Acheminer un avis d'infraction à la Ville de Mont-Laurier.

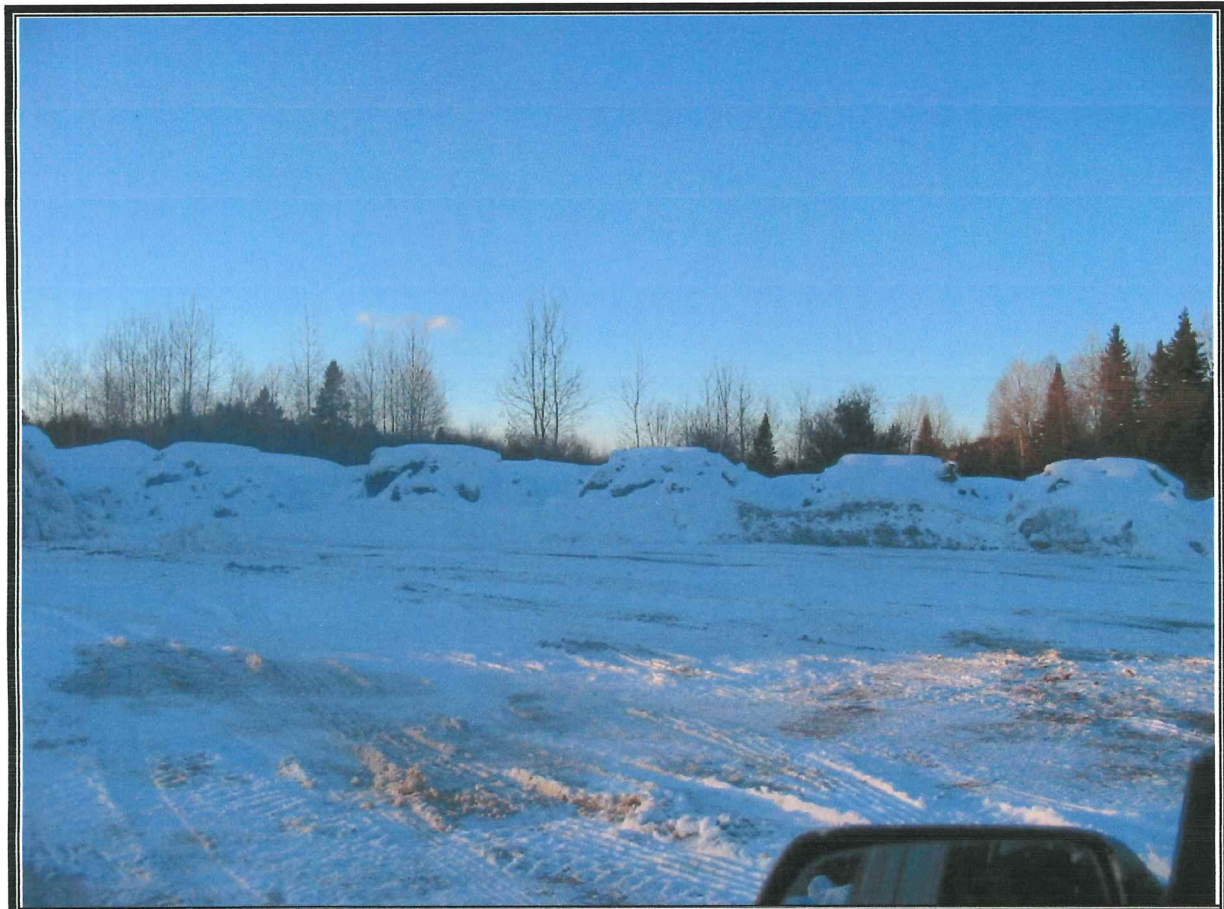
Photo # 2. Les tas de neige sont disposés tout autour du site, aux extrémités.
