**RAPPORT D'INSPECTION**

Direction régionale  
de Montréal

N/RÉFÉRENCE : 7610-06-01-0588201

-Vérifier la gestion des MDR et la présence de contaminants (huile usée, antigel etc.)  
sur le terrain de l'entreprise.

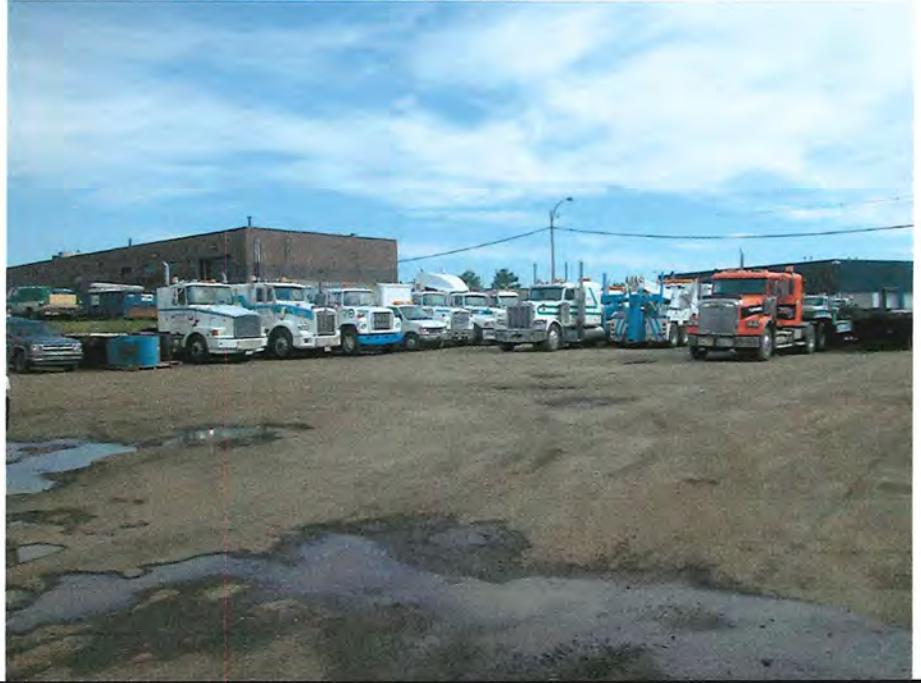
**Photo # 1:**

Note : Cour arrière de l'entreprise visée par la plainte

J'effectue une inspection complète de la cour (photo 1) afin de trouver des indices d'une contamination importante tel que mentionné dans la plainte. Il y a, à quelques endroits, de petites tâches d'huile mais je ne trouve, à aucun endroit, des indices olfactifs ou visuels qui laissent présager une contamination importante.

- Attendre réception des dernières factures d'élimination, rappeler le plaignant et fermer le dossier.

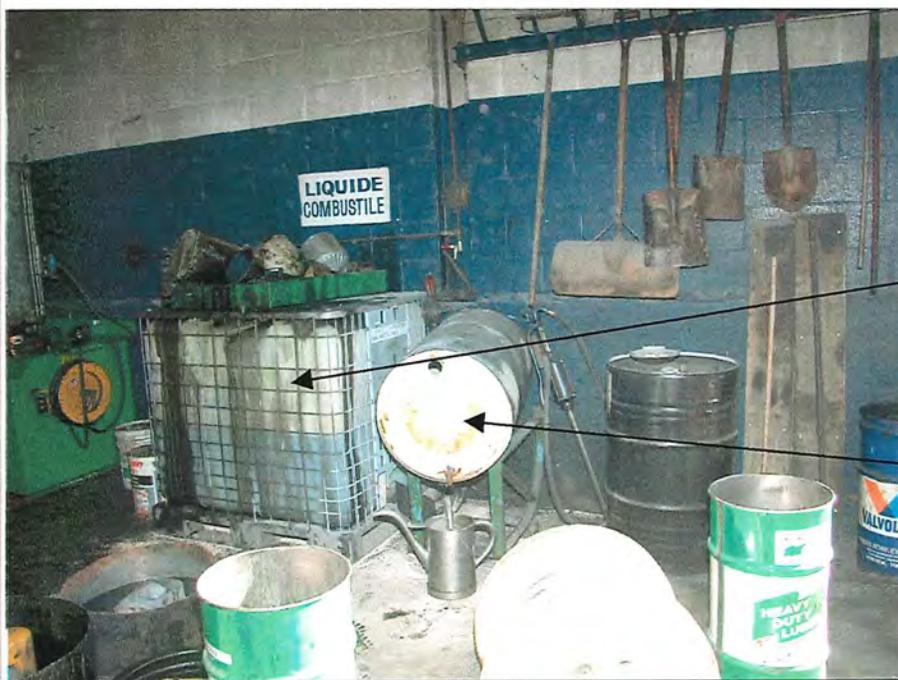
**Photo # 2:**

Note : Entreposage intérieur des matières dangereuses résiduelles

Huile usée : dans le « tote tank »

Produit réfrigérant de type « Prestone »  
À l'intérieur du baril

À l'intérieur du garage, les matières dangereuses résiduelles générées par « *Service de Remorquage Direct* » sont entreposées dans 1 baril (*prestone*) et 1 « tote tank » (huile usée) (photo 2). On me mentionne que le « *prestone* » est réutilisé dans les camions de l'entreprise. Quant à l'huile usée, elle est récupérée par « 23-24 » (plusieurs factures récentes en annexe). Il n'y a pas de drain dans cette zone d'entreposage. Les batteries usées provenant des véhicules sont récupérées par l'entreprise qui effectue la vente des batteries neuves. Monsieur 53-54 me fera parvenir par télécopieur une copie de la dernière facture.

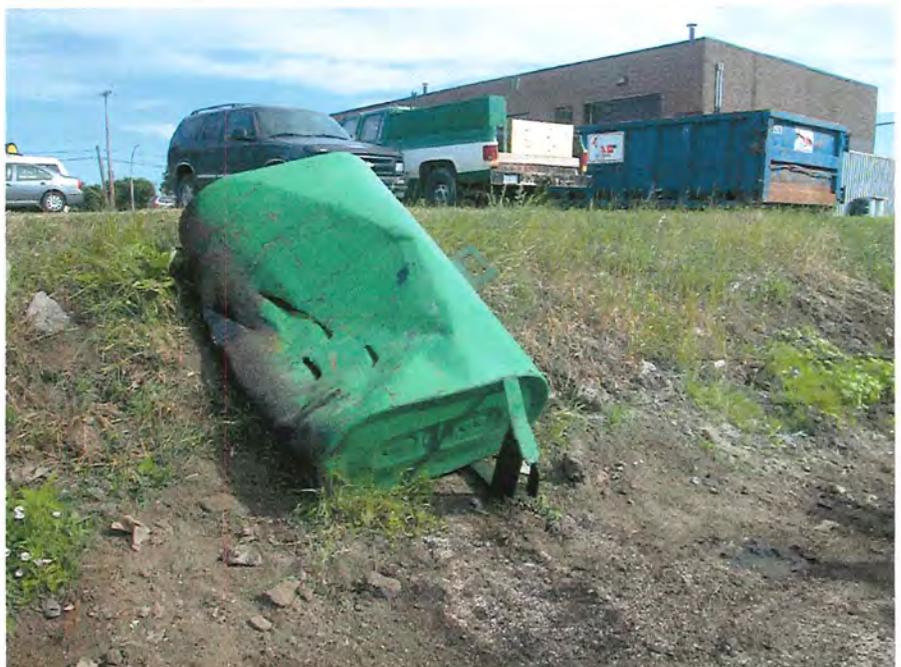
**Photo # 3 :**

Note : Ancien réservoir d'huile usée. Ce réservoir a été vidé par et sera récupéré par la même entreprise.

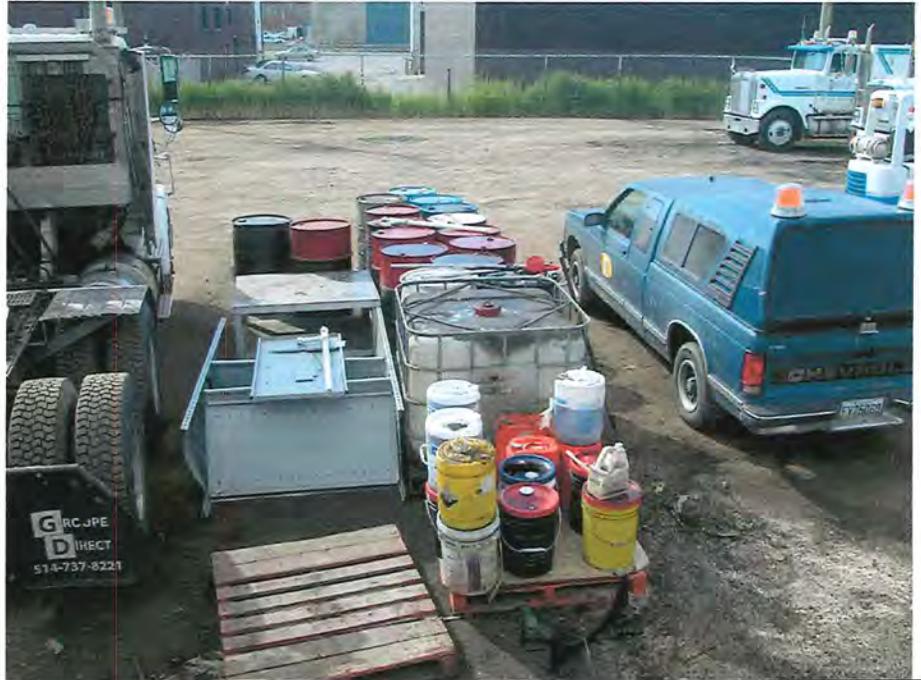
**Photo # 4:**

Note : Ces matières dangereuses résiduelles sont entreposées à l'extérieur depuis 1 semaine. Le « tote tank » ainsi que 14 des 16 barils qui contenaient de l'huile usée qui a été récupérée par « (voir facture en annexe avec inscription récupération, Eau Labrador ) . Il y a donc 2 barils contenant du savon ainsi que 15 contenants de 5 gallons contenant des produits divers tels « Sodium Hydroxyde », lubrifiants ainsi que les contenants et barils vides à récupérer par au cours des prochains jours.

L'inspection est réalisé le 17 juillet 2003 en compagnie de 53-54 employé de l'entreprise. Il me mentionne que les matières dangereuses qui se trouvent dans la cour ( photo #4) proviennent du déménagement de l'entreprise 23-24 de Ville Saint-Laurent à Anjou et seraient entreposées à cet endroit depuis 1 semaine. Les administrateurs de 23-24 ont conclu une entente avec « *Service de Remorquage Direct* » pour que ces derniers procèdent à l'élimination des matières dangereuses résiduelles afin de libérer les locaux. Au moment de l'inspection on compte 16 barils de 205 litres, 1 « tote tank » ainsi que 15 contenants de 5 gallons. 14 des 16 barils ainsi que le « tote tank » contenaient de l'huile qui a été vidangée par 23-24 le 15 juillet dernier (voir facture en annexe). Les 2 autres barils contiennent des savons et les 15 contenants de 5 gallons contiennent des produits divers (sodium hydroxyde, lubrifiants,..). Le tout sera récupéré par 23-24 d'ici quelques jours. Près de cette zone d'entreposage, on trouve un réservoir vidé de son contenu (photo 3). Selon Monsieur 53-54 il s'agirait de l'ancien réservoir intérieur de « *Service de Remorquage Direct* » qui sera récupéré sous peu par 23-24. On retrouve également au sol, près des barils et contenants de matières dangereuses résiduelles, de l'absorbant en granules (photo 5) qui est récupéré en baril (photo 6). Le baril sera également récupéré par 23-24 selon Monsieur 53-54. On me fera parvenir par télécopieur copie des factures d'élimination de ces matières dangereuses résiduelles qui seront récupérés sous peu.

- ⇒ L'entreprise effectue une gestion adéquate des matières dangereuses résiduelles. Quant aux produits provenant de l'entreprise 23-24 ils seront tous récupérés sous peu.
- ⇒ Il n'y a pas, dans la cour, d'indices visuels ou olfactifs qui permettent de conclure qu'il y a contamination importante du site.

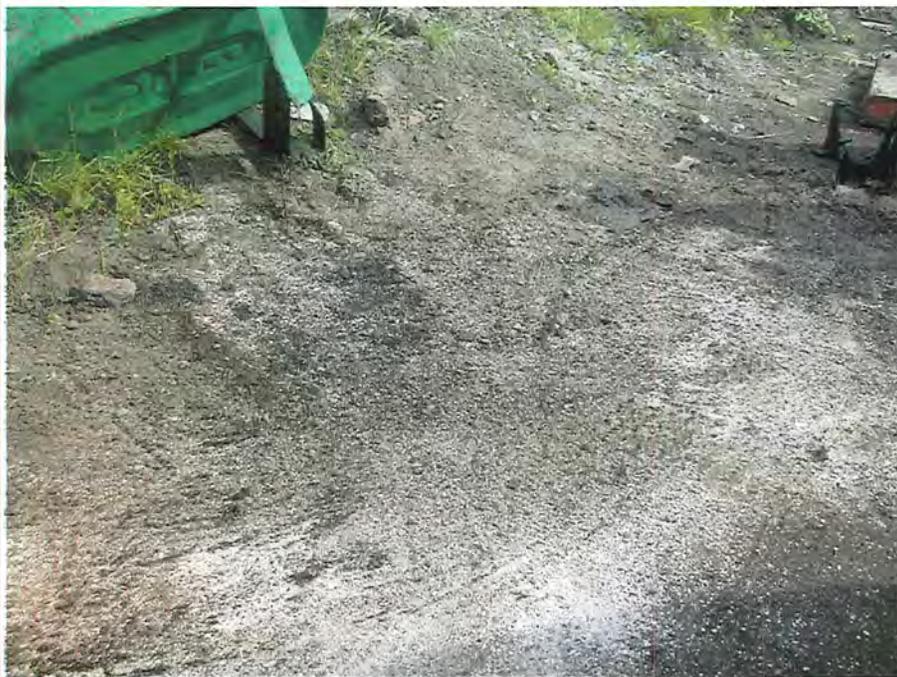
**Photo # 5:**

Note : Il y a de l'absorbant en granules au sol, près de la zone où se trouvent les matières dangereuses résiduelles.

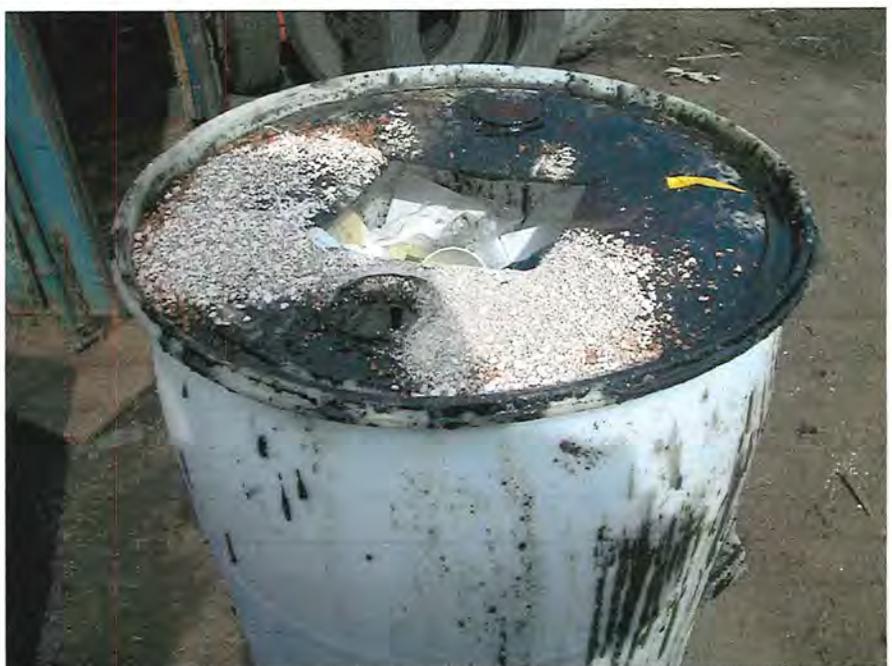
**Photo # 6 :**

Note : L'absorbant récupéré est mis dans ce baril. Monsieur employé de l'entreprise, m'indique que ce baril sera également récupéré par «
