COMPTE RENDU D'APPEL LIGNE UE

1.2 Intervention	
N° d'intervention : 301451362	Type d'intervention : Intervention d'urgence-environnement (terrain)
N° de gestion doc. : 7110-16-20-58227	N° de document : 401905588
But de l'intervention : Le SSI de Longueuil avise d'un déversement d'huile à chauffage ayant un impact sur le réseau d'égout municipal au 1817, Taschereau à Longueuil	
Catégorie : <input checked="" type="checkbox"/> 1 <input type="checkbox"/> 2 <input type="checkbox"/> 3

Fuite d'huile à chauffage, 1817, Taschereau à Longueuil, égout atteint

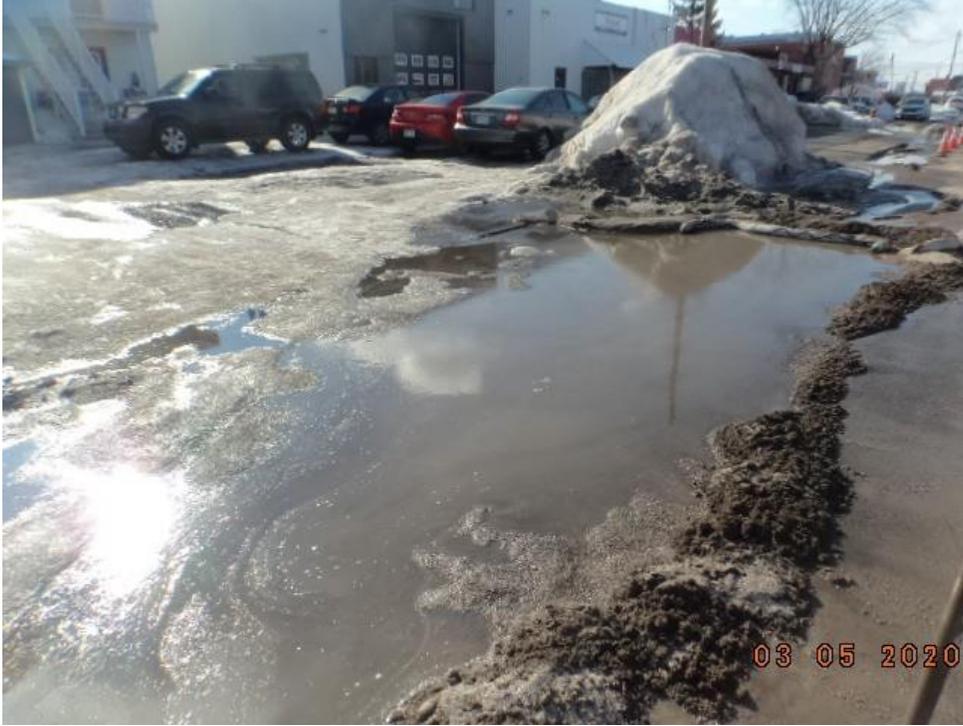
DSC02658.JPG

L'eau de fonte et le diesel sont confinés par un absorbant granulaire et un boudin oléophile placé en barrage de surface

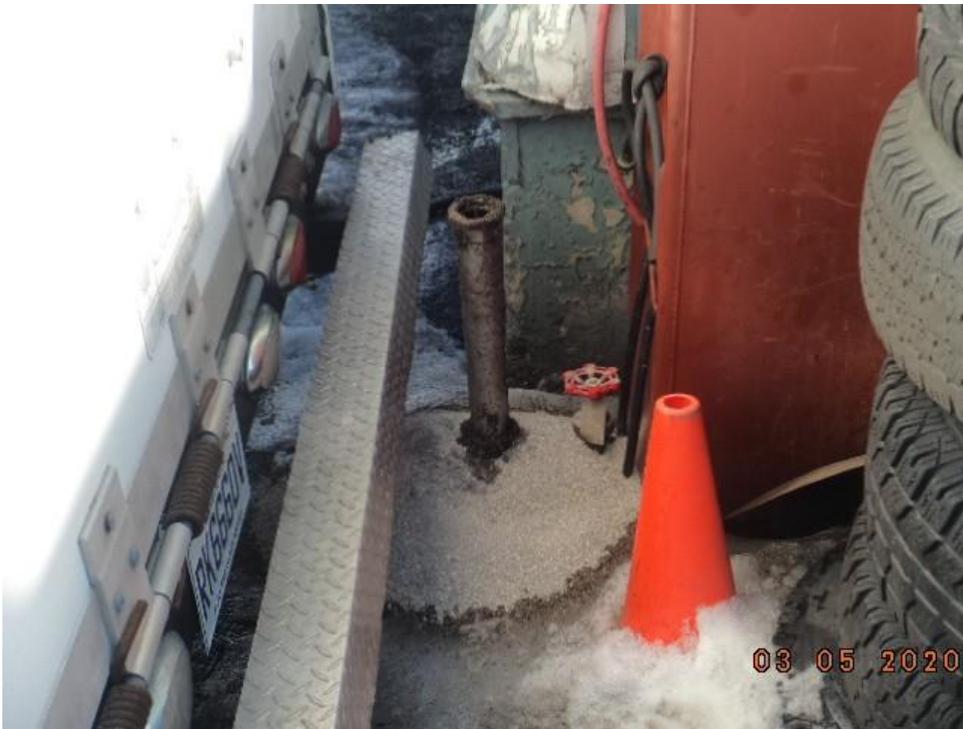
DSC02659.JPG

La fuite aurait été causée par un relâchement de la bague de la valve du réservoir qui laissait un filet d'huile s'échapper dans l'environnement

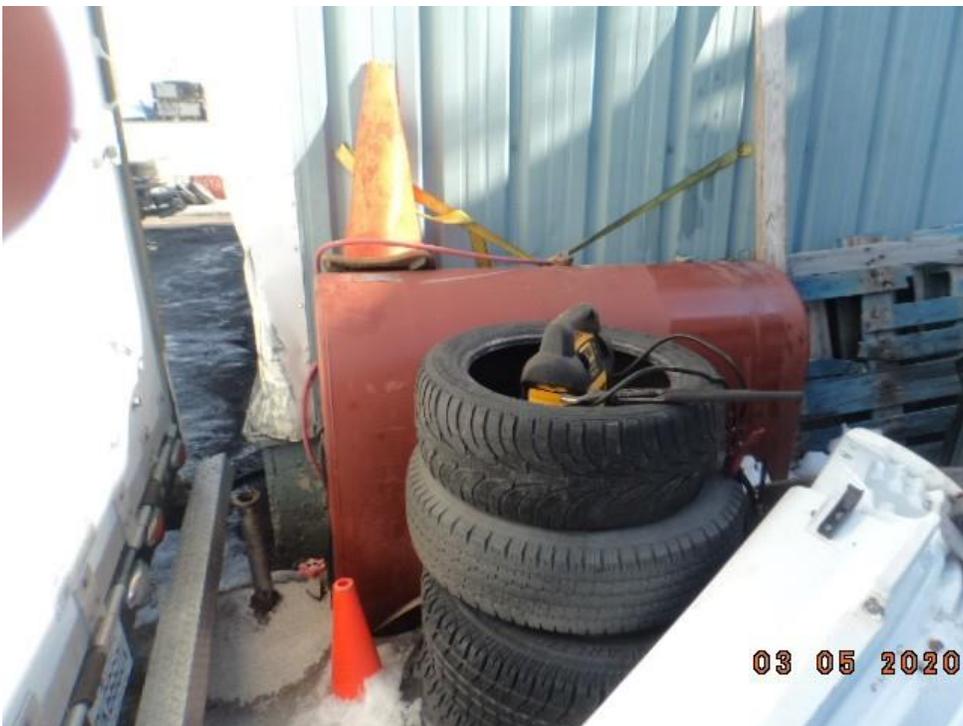
DSC02660.JPG

Le réservoir, apparemment en bon état, a été vidé de son contenu
