RE; ENTREPOSAGE DE DÉCHETS DANGEREUX

RAPPORT D'INSPECTION

. BUTS : plainte - présence de déchets dangereux

AVIS D'INFRACTION

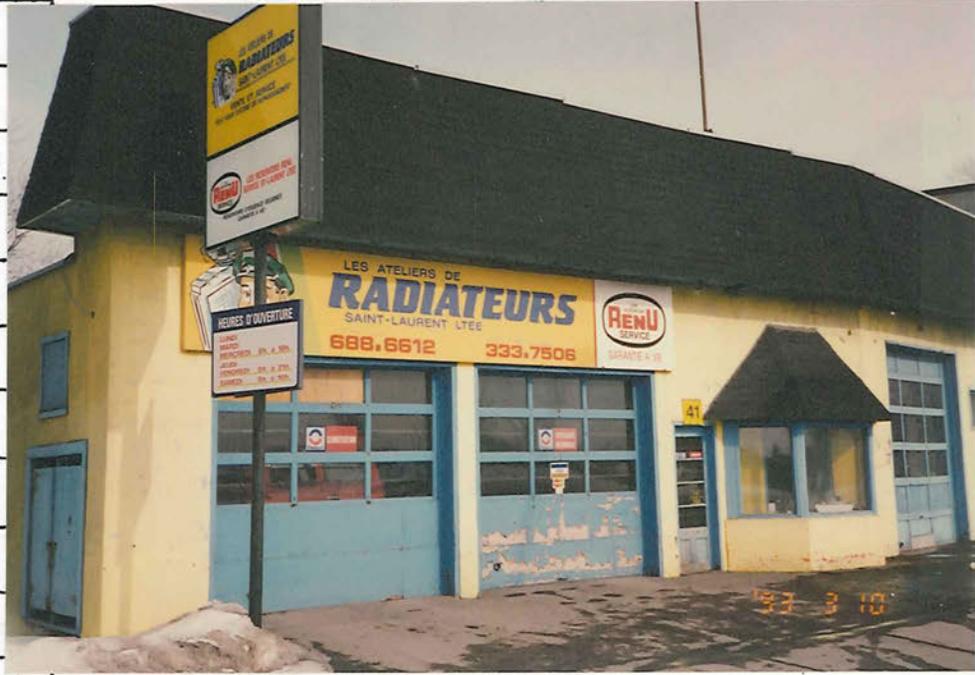
Photo #: 1 Date: 93-03-10

Vue de la face de
l'entreprise

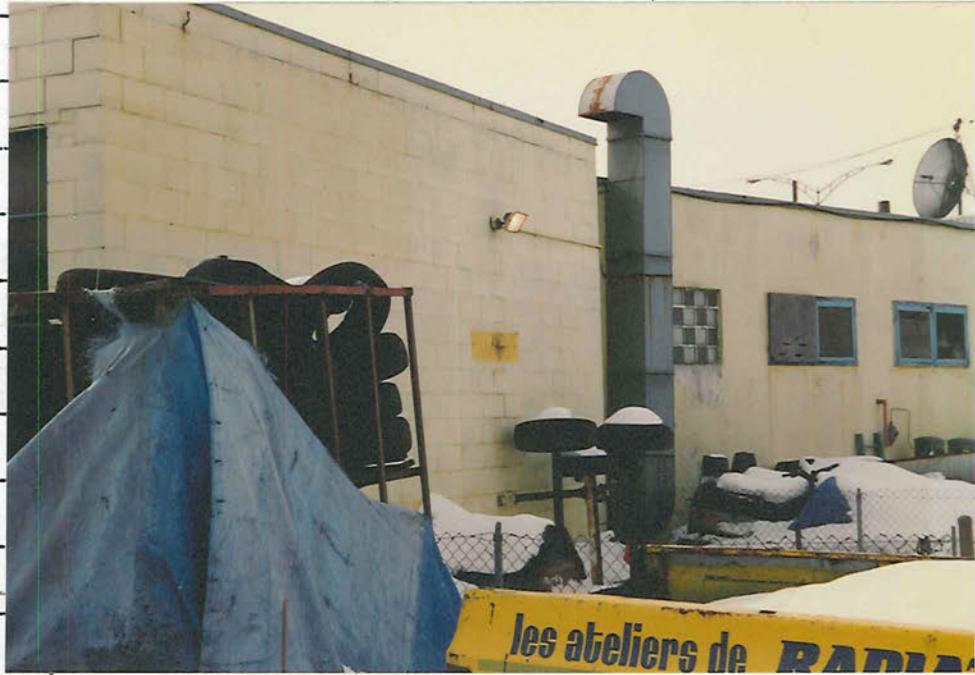
Photo #: 2 Date: 93-03-10

Ident.: vue de l'arrière de la
batterie et de la cheminée
du poste de peinture

Note: on voit à gauche, la
boîte de camion contenant
les pneus usés et les résidus
liquides en contenants

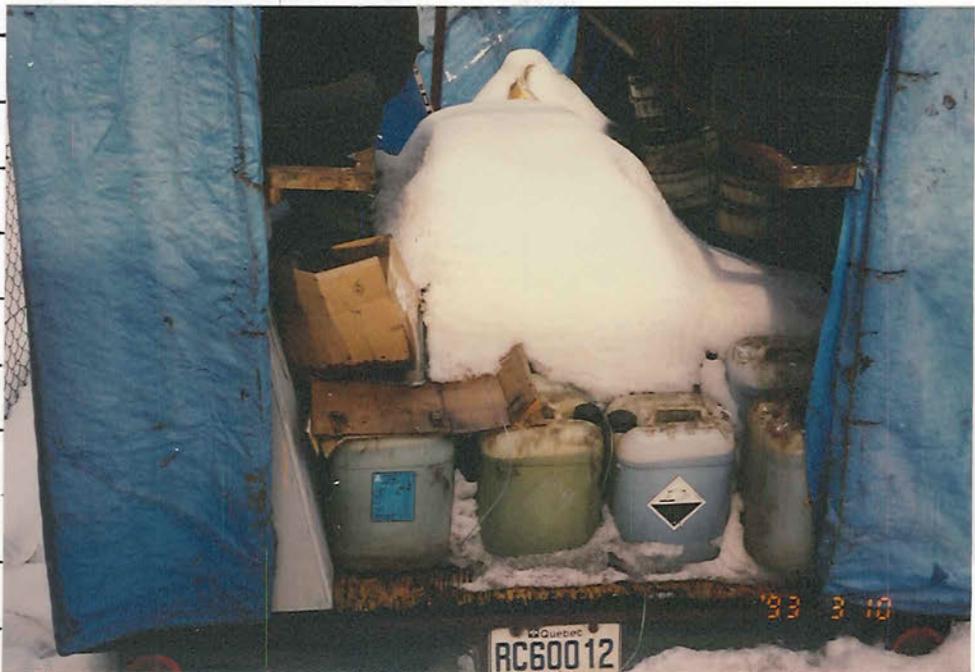
Photo #: 3 Date: 93-03-10

- Entreposage extérieur de déchets dangereux sans l'utilisation de conteneur (RDD art 49.1)
- Dépôt de déchets dangereux (filtres de peinture) dans un endroit non autorisé par le Ministre (Loi art. 20 et RDD art 9)
- entreposage de déchets dangereux pendant plus d'un an (RDD art 53)

Ident.: vue des contenants de
résidus liquides inconnus qui
ont vraisemblablement passé
l'hiver ainsi

avis d'infraction

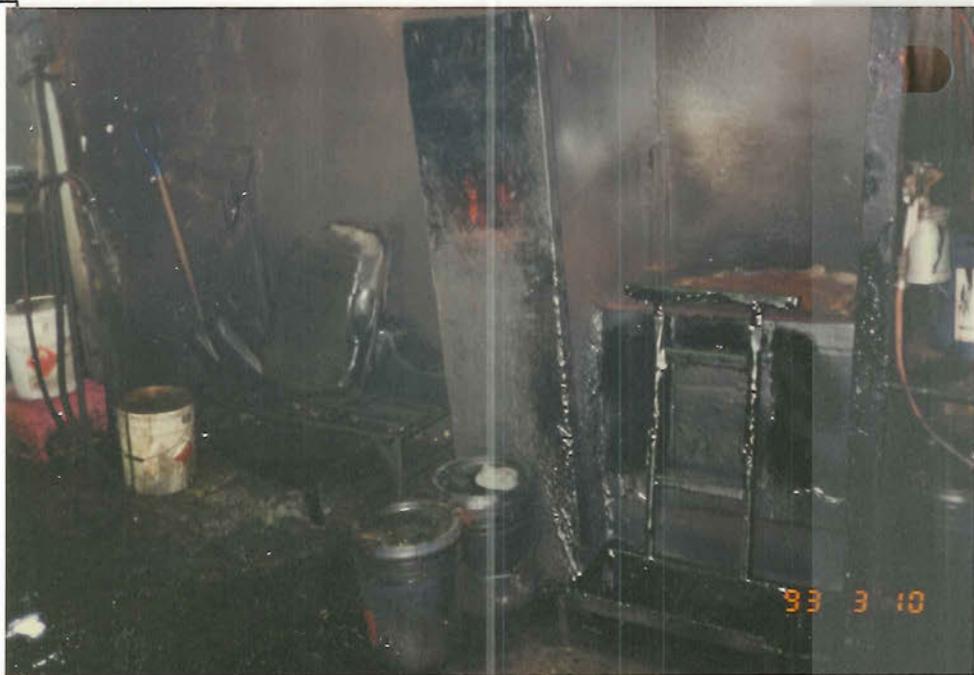
Photo #: 4 Date: 93-03-10

Ident.: vue des postes de lavage
de pièces (à gauche) et de
peinture de radiateurs (à droite)

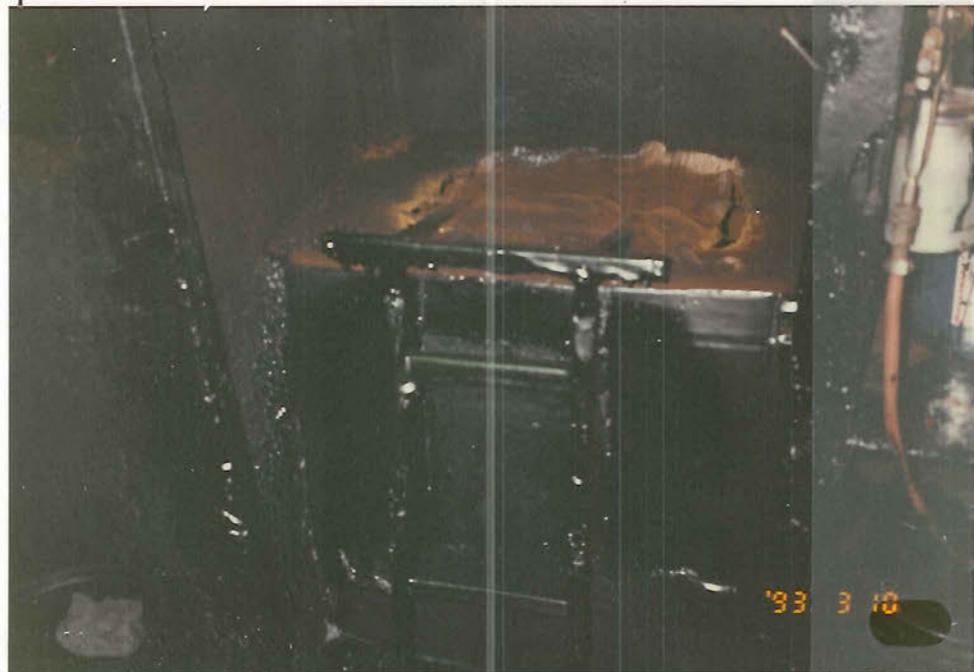
Photo #: 5 Date: 93-03-10

Ident.: poste de peinture de radiateurs:
l'air est aspiré vers le bas
et dirigé vers l'extérieur

Note: une seule peinture est
utilisée soit le noir pour
radiateur

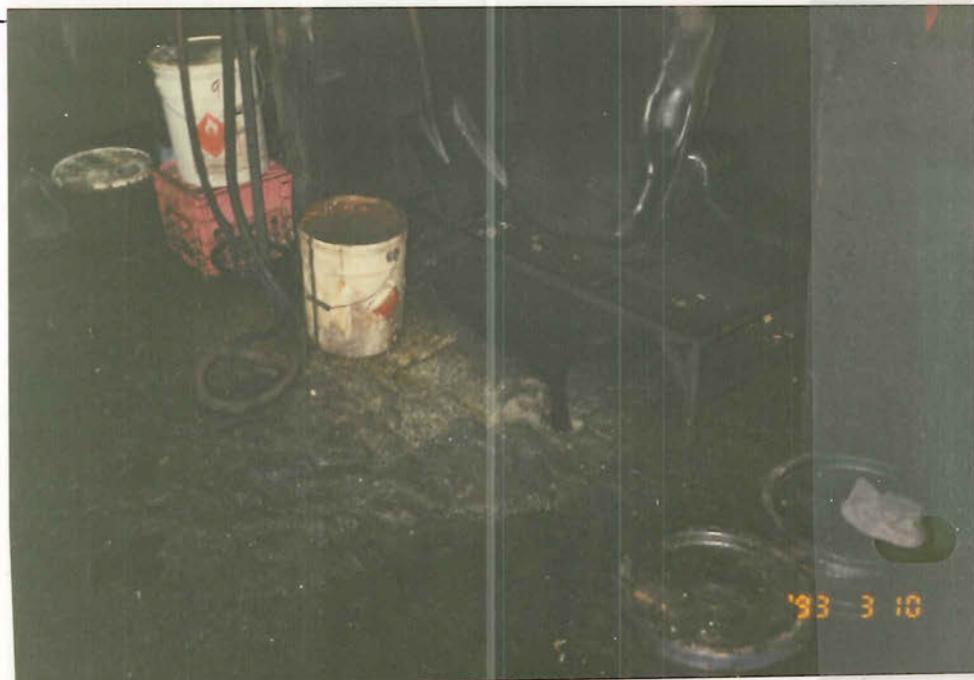
Photo #: 6 Date: 93-03-10

Ident.: poste de lavage de pièces
(radiateurs et réservoirs d'essence)
avec pistolet à haute pression
d'eau. La pression d'eau a
désagrégé le béton à cet endroit.

Note: les effluents sont
directement au drain.

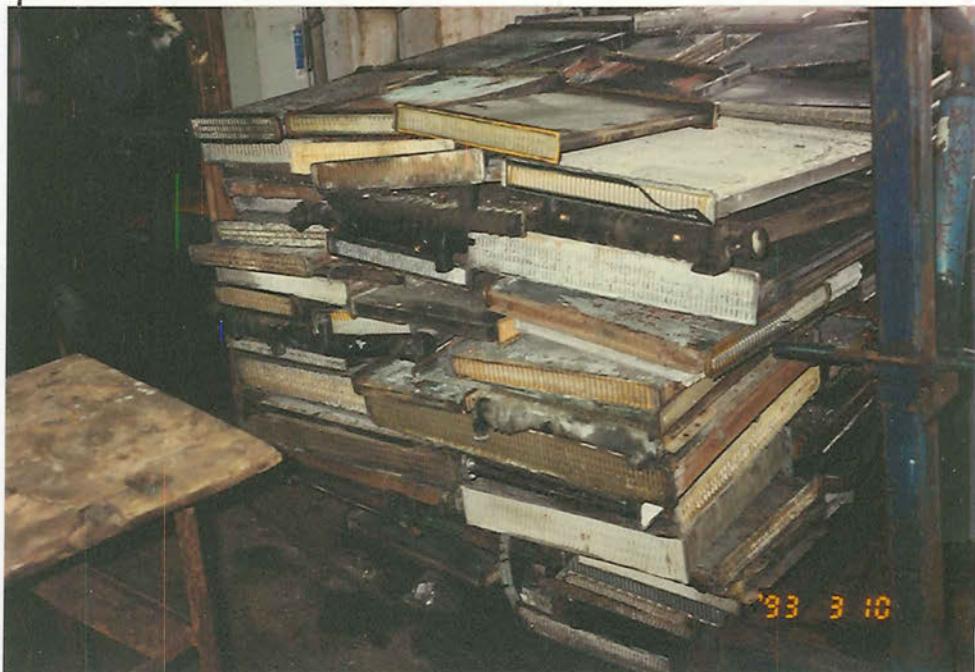
Photo #: 7 Date: 93-03-10
Ident.: Vieux radiateurs à
éliminer
Note: _____

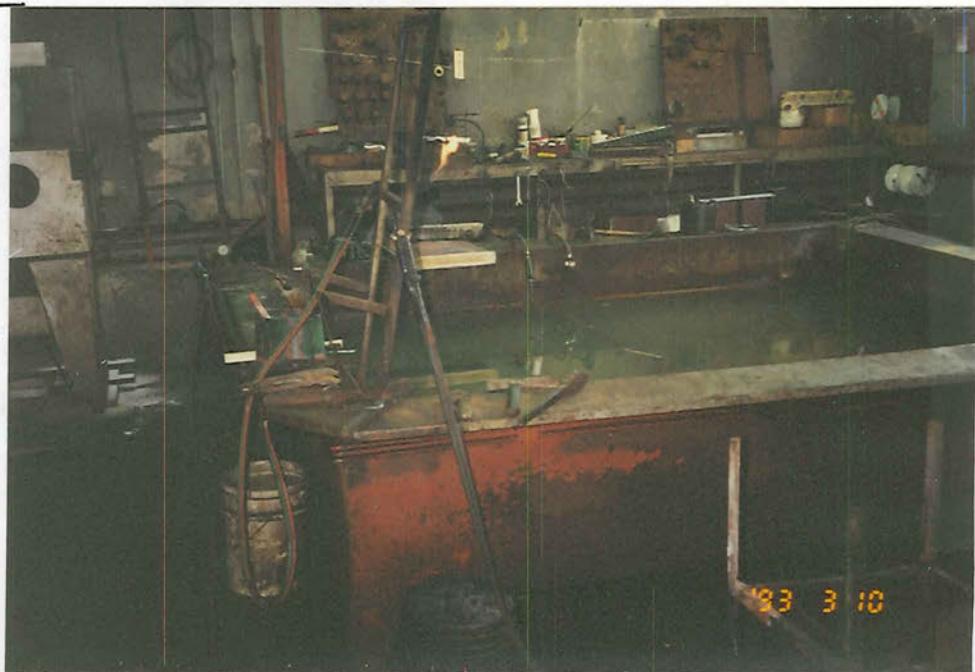
Photo #: 8 Date: 93-03-10
Ident.: bassin d'eau pour y
immerger les radiateurs à
réparer afin d'y décoller les
fuites et les souder sur place
Note: _____

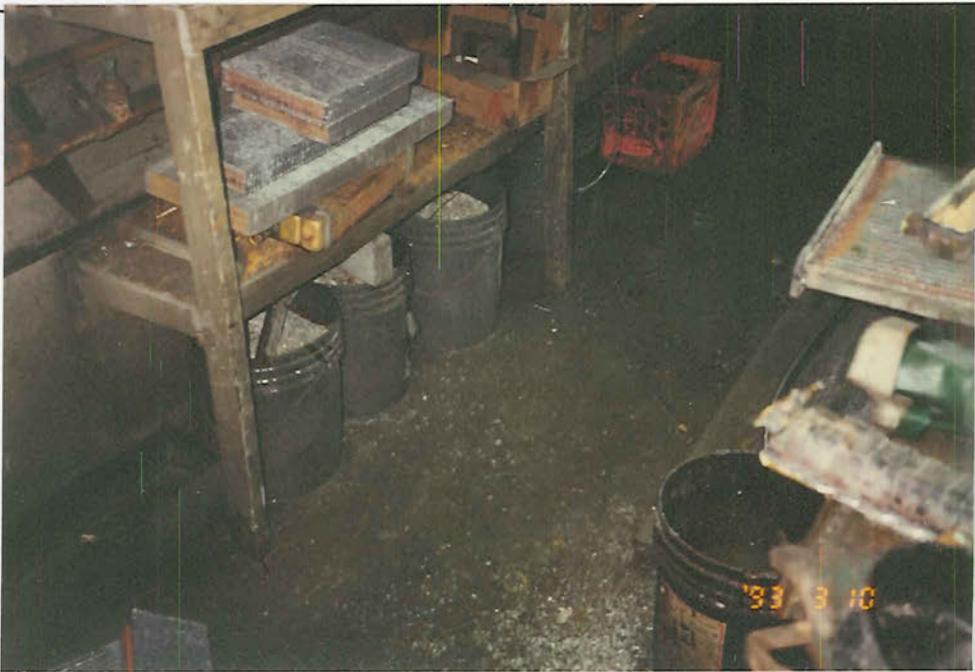
Photo #: 9 Date: 93-03-10
Ident.: chaudières où ont
recueillies les particules de
plomb pour recyclage.
Note: _____

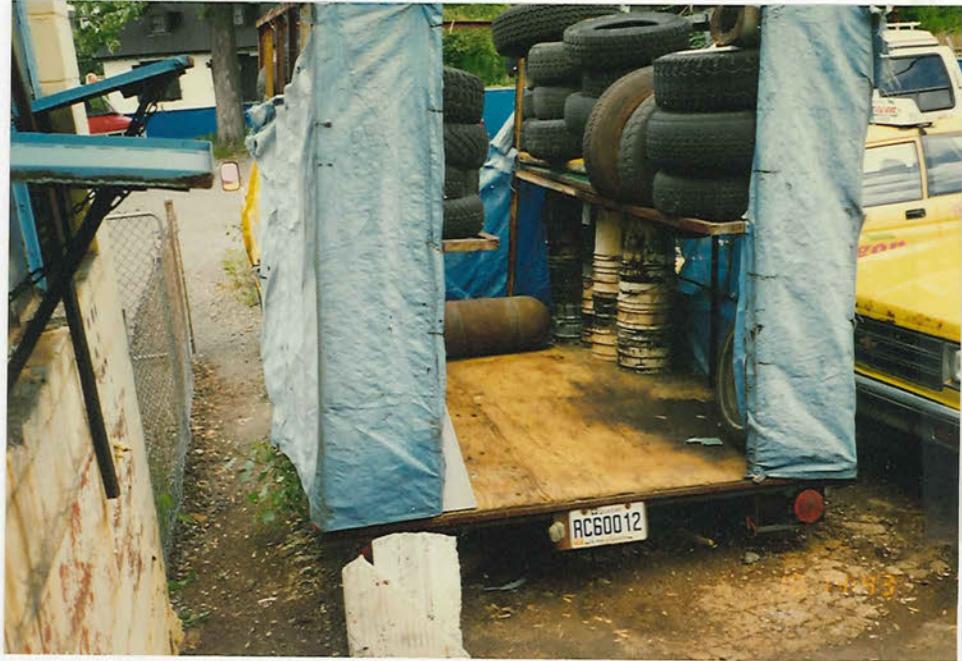
Photo #: 1 Date: 93-06-10

Il a fait un bon ménage de son abri en éliminant les bidons qui s'y trouvaient. Il s'agissait selon lui de vieux essence et de vieux prestone

Ident.: abri où se trouvait les
contenants de résidus liquides
