**Objet : Dépôt de neige dans un lieu non autorisé situé au 12222, rue Albert-Hudon, à Montréal**

**RAPPORT D'INSPECTION**

N° d'intervention : 301591010	Type d'intervention : Inspection
N° de gestion doc. : 7316-06-01-00195-01	N° de document : 402121596
But de l'intervention : M-PL/ Montréal/ 12 222 Albert-Hudon Vérifier le bien-fondé de la plainte reçue le 5 mars 2022 concernant le dépôt de neige contaminée sur le terrain derrière le 12 222 Albert-Hudon

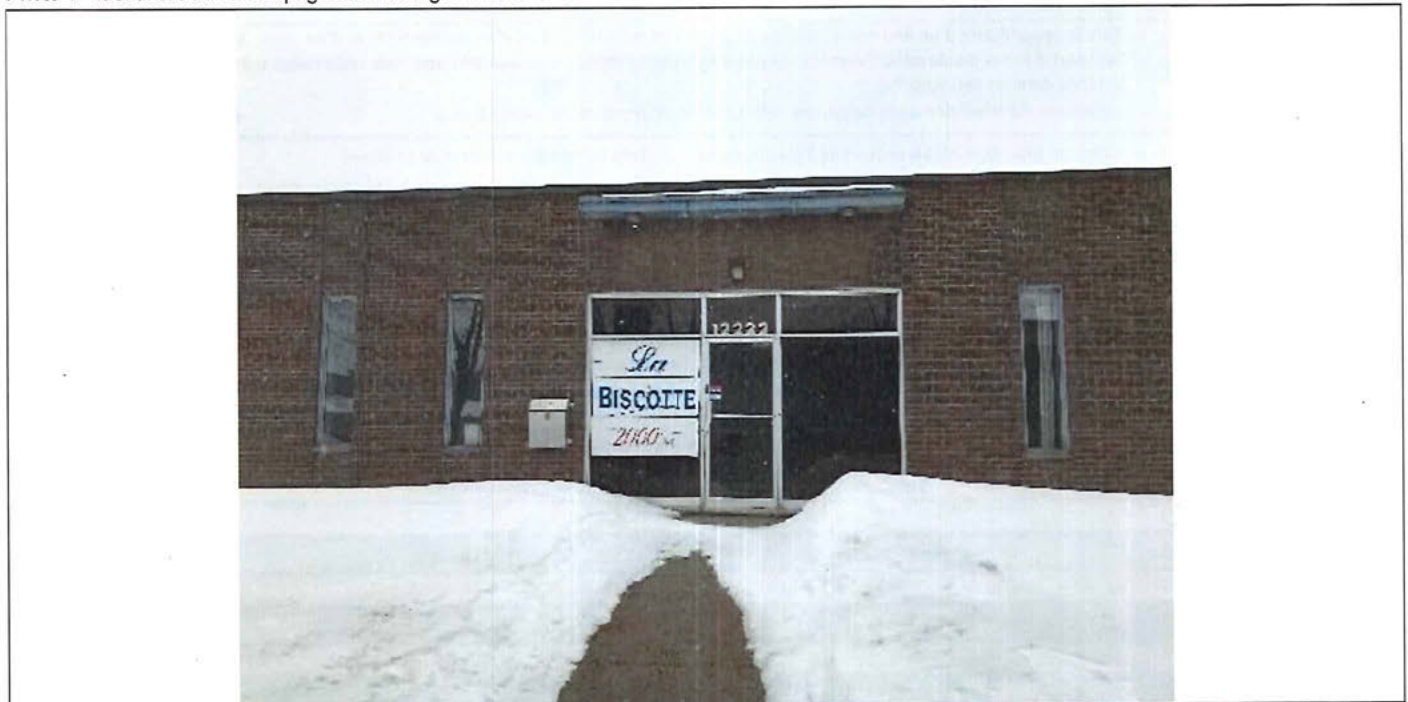
IMG\_0299.JPG

Photo 2 - Devanture du lieu d'intervention

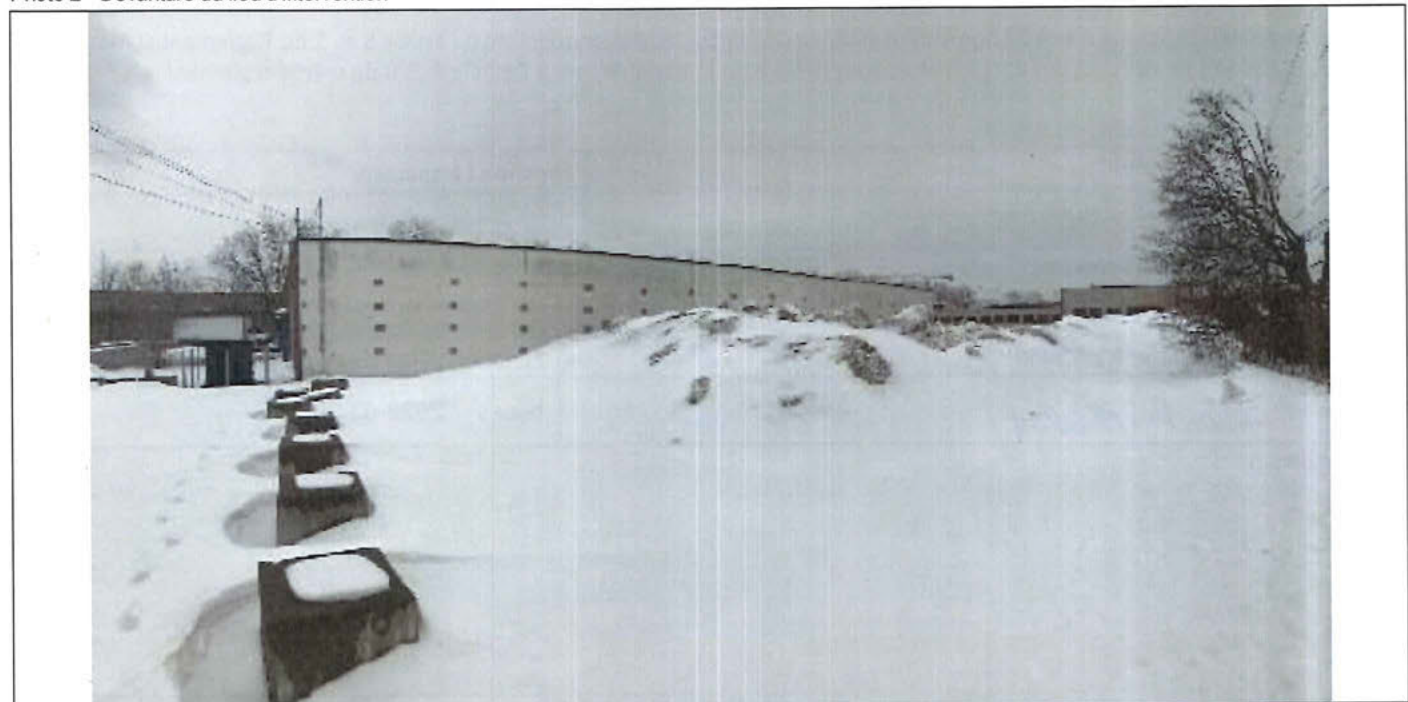
IMG\_0300.JPG

<b>13 Description de l'intervention</b>	<input type="checkbox"/> SO
<p>Une balise de déneigement se trouve en avant du lieu d'intervention. La balise indique <b>Art 23-24</b></p> <p>Une pancarte sur la devanture de la bâtisse indique « La Biscotte 2000 inc. » Personne ne répond lorsque je sonne, l'intérieur semble inoccupé.</p> <p>En arrière de la bâtisse, j'observe les amas de neige usée mentionnés par le plaignant. Les amas sont rapprochés et recouverts de neige. Le décompte des amas n'est pas possible, ils seront considérés comme un ensemble. La présence de blocs de neige indique qu'il s'agit de neige transportée et déposée, ce que confirme la photo du plaignant (annexe 1). La hauteur moyenne des amas est de 2.5 mètres. Le dépôt se fait sur une surface gazonnée.</p>

<b>14 Vérification complémentaire à l'intervention</b>	<input type="checkbox"/> SO
<p>À l'aide de l'Atlas géomatique, j'estime la superficie des amas à 734 m<sup>2</sup>. Le volume estimé est donc de <math>734 \times 2.5 \times (2/3) = 1223.3 \text{ m}^3</math>. Impossible d'identifier correctement la compagnie responsable du dépôt de neige sur le terrain malgré les photos transmises par le plaignant</p> <p>Aucun cours d'eau à moins de 100 mètres et aucun site de prélèvement d'eau proche selon l'Atlas géomatique.</p> <p>2022-03-21 : la compagnie de déneigement me confirme par téléphone qu'elle a effectué le déneigement de plusieurs adresses appartenant au même propriétaire. De la neige en provenance de ces autres stationnements a été transporté en arrière du 12 222 Albert-Hudon à la demande du propriétaire.</p> <p>Vérification au registraire des entreprises du Québec : le 23 février 2022, la compagnie de déneigement a été radiée d'office. Le propriétaire m'informe que l'entreprise est toujours en activité et que les informations de l'entreprise n'ont pas changé.</p> <p>2022-03-24 : le directeur des affaires corporatives de Capmatic Ltée (appartenant à Alloworld inc.) donne suite à mon message vocal et m'informe que la compagnie fait bien affaire avec le déneigeur pour le retrait de la neige sur ses 3 stationnements voisins, à savoir les lots 1 667 876, 1 667 902, et 1 667 903 (annexe 7). Pas d'utilisation de sels de voirie sur les stationnements déneigés. La neige est ramassée sur les stationnements des 3 lots et déposées en arrière du 12 222 Albert-Hudon.</p>

Photo 3 - Panoramique pris au nord-ouest du lieu d'intervention

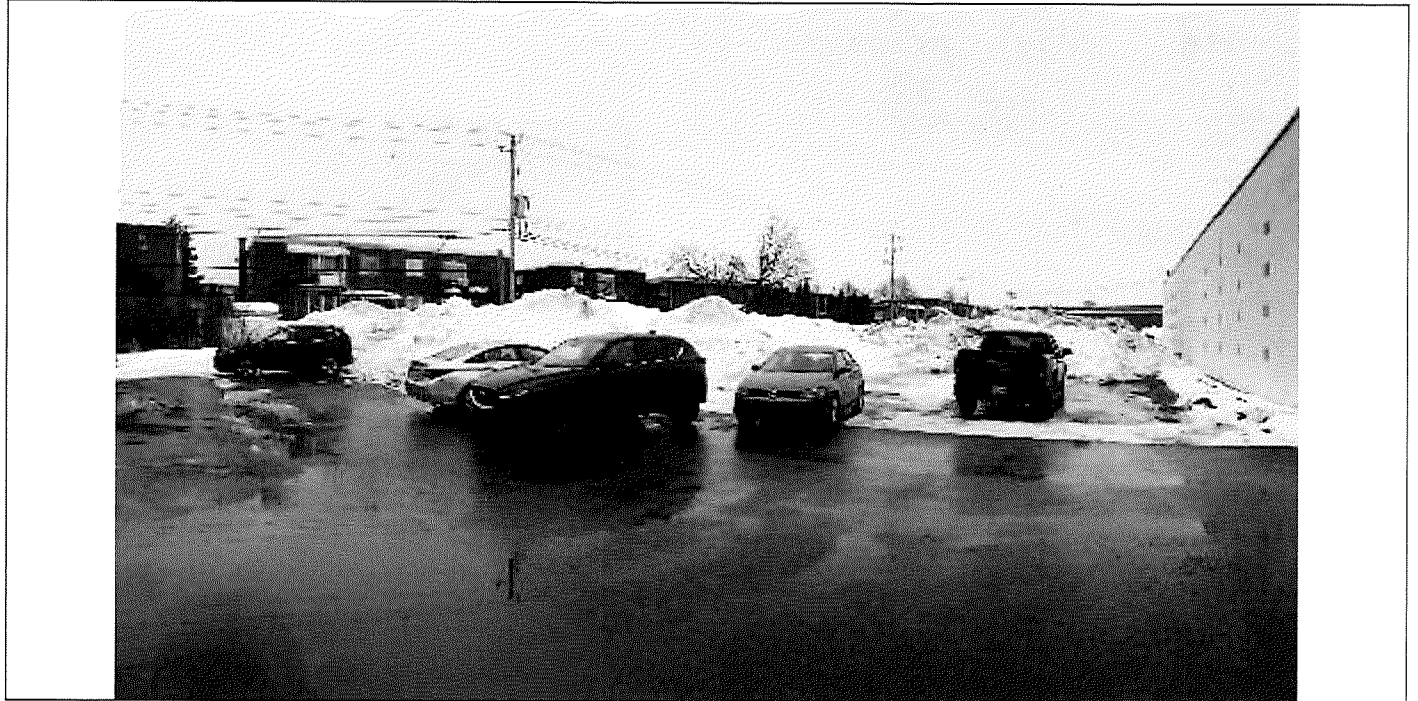
IMG\_0308.JPG

Photo 4 - Panoramique pris au sud du lieu d'intervention
