**Objet : Demande d'accès concernant le lot 1 557 420, Cadastre du Québec, Baie d'Urfé (Québec) N/Réf : 200814703 V/Réf : Art 23-24**

RAPPORT DE VÉRIFICATION

N° de demande : 200650195	Type de demande : Document officiel
Objet de la demande : Stabilisation des berges du parc de l'hôtel de Ville de Baie-d'Urfé

**Titre du programme :** H8 - Sensibilisation aux milieux humides et hydriques et documentation de leurs états

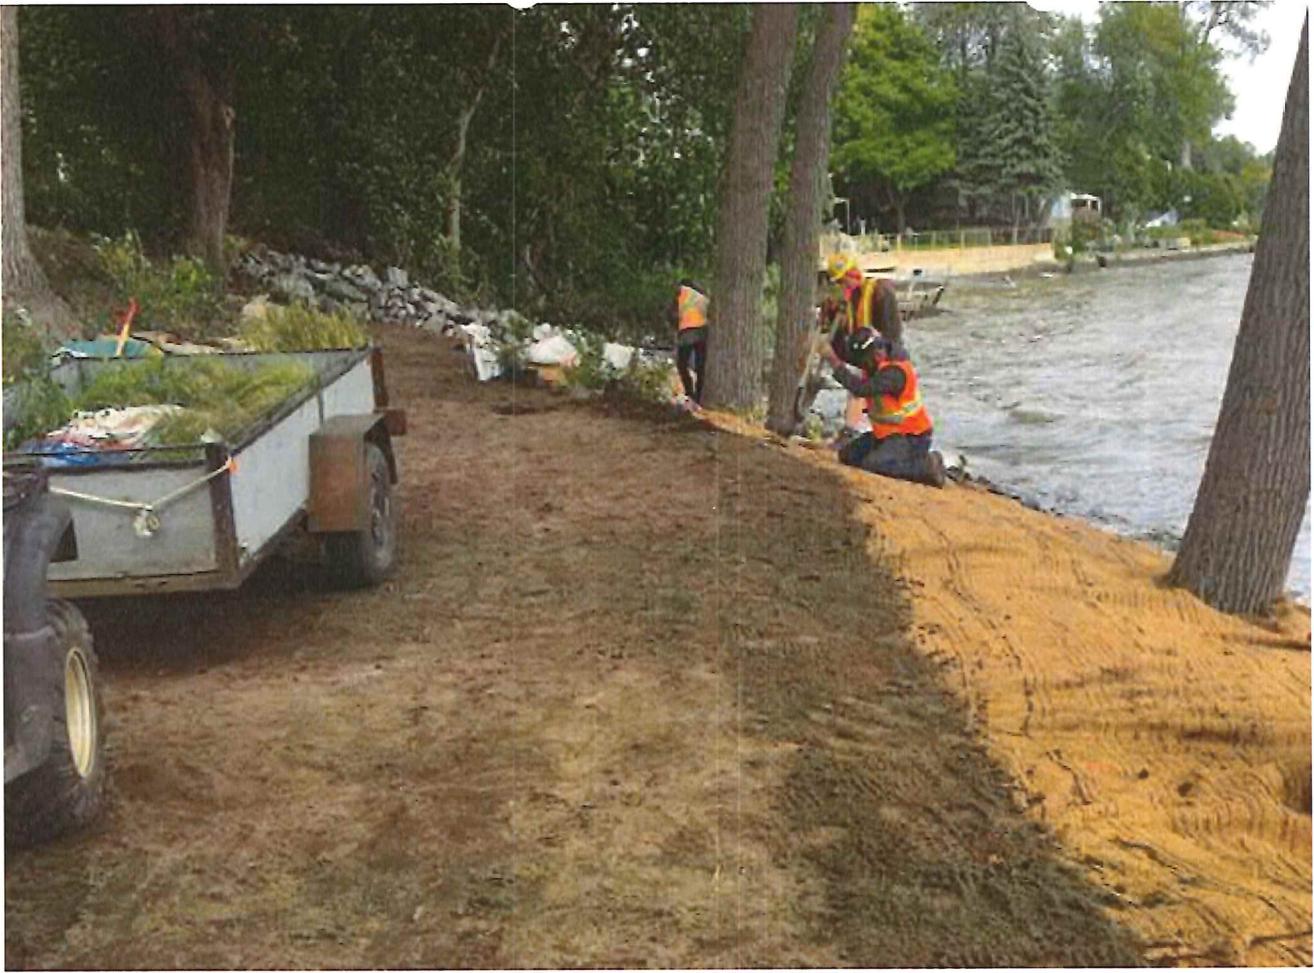
2. Plantation à la fin du chantier automne 2018

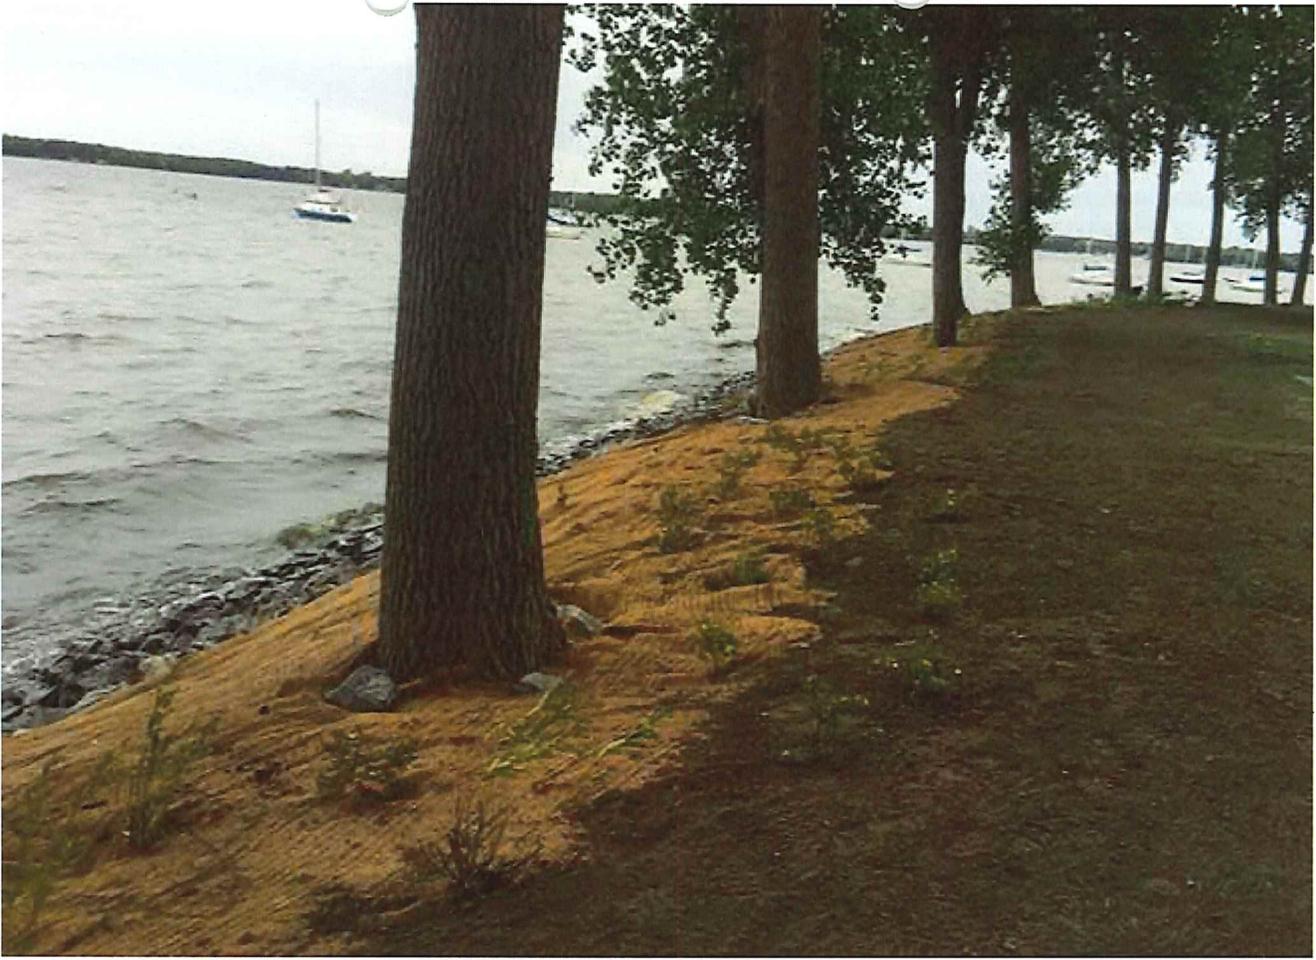
- Il y a eu des dommages causés par les crues printanières de 2019, qui ont détruit une part des enrochements et emmené une partie des plantations avec le courant
- Des travaux de réparation sont à faire sur les enrochements effectués en 2018, et ces travaux seront entrepris au printemps de cette année (2020), suite à un accord entre la firme de consultants (représentée par le chargé de projet), l'entrepreneur en charge de la construction du projet et la Ville
- Les travaux de plantation au-dessus du niveau de la LHE auront lieu après la réparation des enrochements
- Il n'y a pas eu de travaux de stabilisation ni des travaux de plantation faits en 2019

3. État de la plantation à l'été 2019.

Des travaux de réparation seront entrepris au printemps de l'année 2020, suite à un délai dans la signature d'un accord entre la firme de consultants (représentée par le chargé de projet), l'entrepreneur en charge de la construction du projet et la Ville de Baie-d'Urfé.

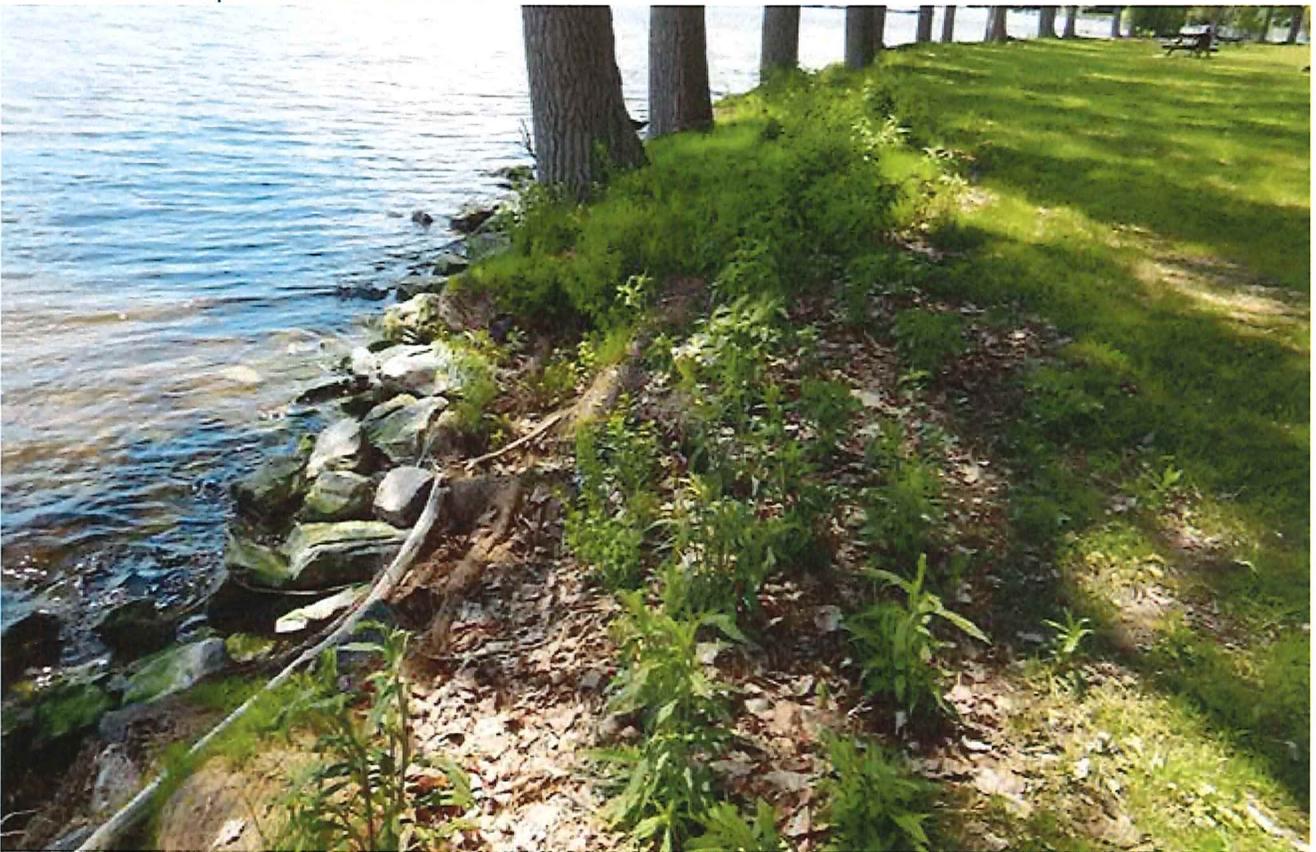
4. État de la plantation à l'été 2019.

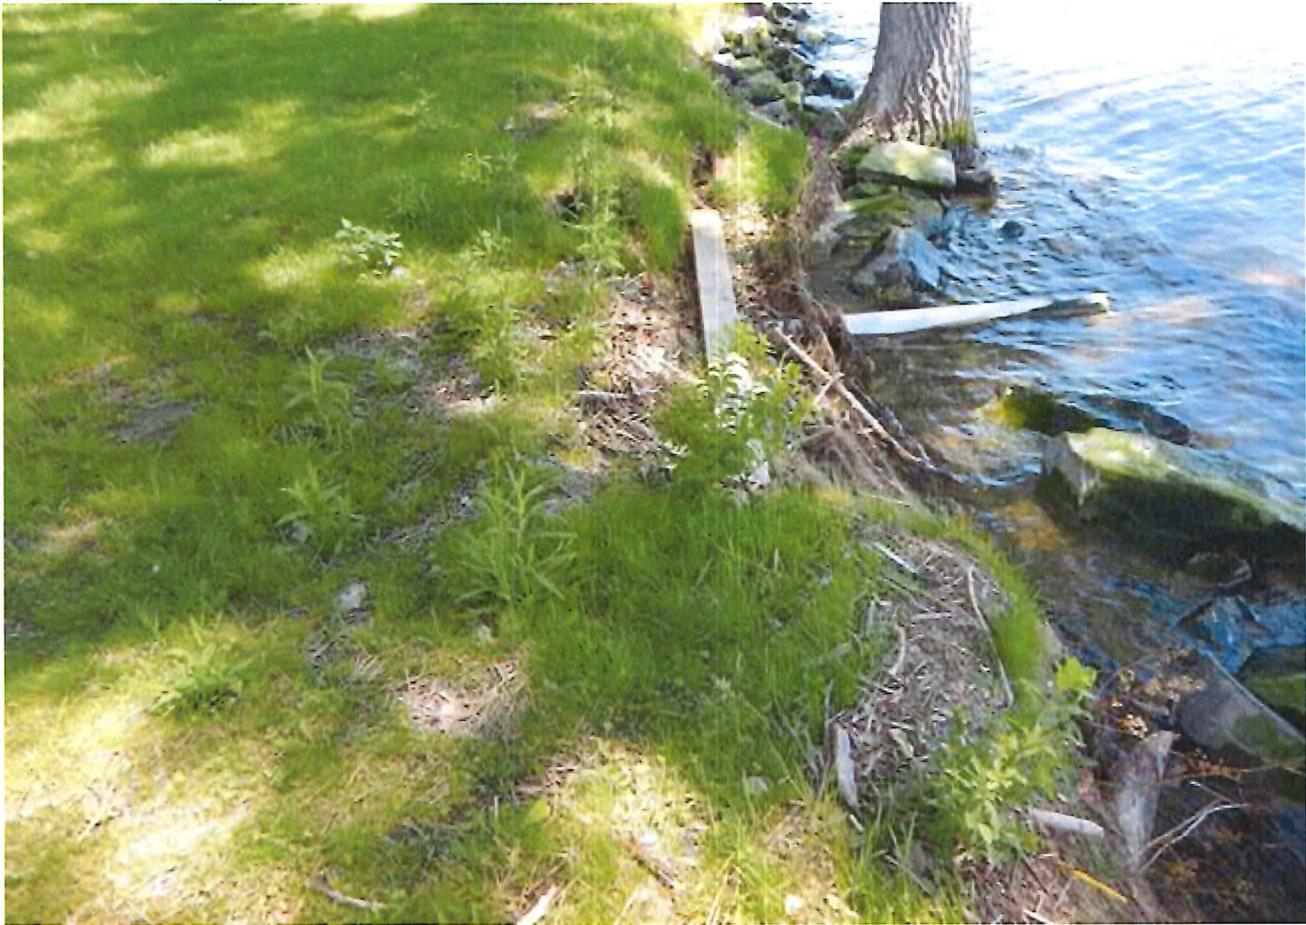
Le consultant a envoyé au Ministère un suivi sur l'état des plantations. Les travaux de re-végétalisation des berges effectués à l'été 2018 sont à reprendre, puisque les enrochements et les plantations ont été perdus avec les inondations du printemps 2019. La perte couvre presque la totalité des plants sur les nouveaux enrochements ont été perdus, et près de 40% de ceux en haut du talus.

5. Arbustes arrachés par la crue

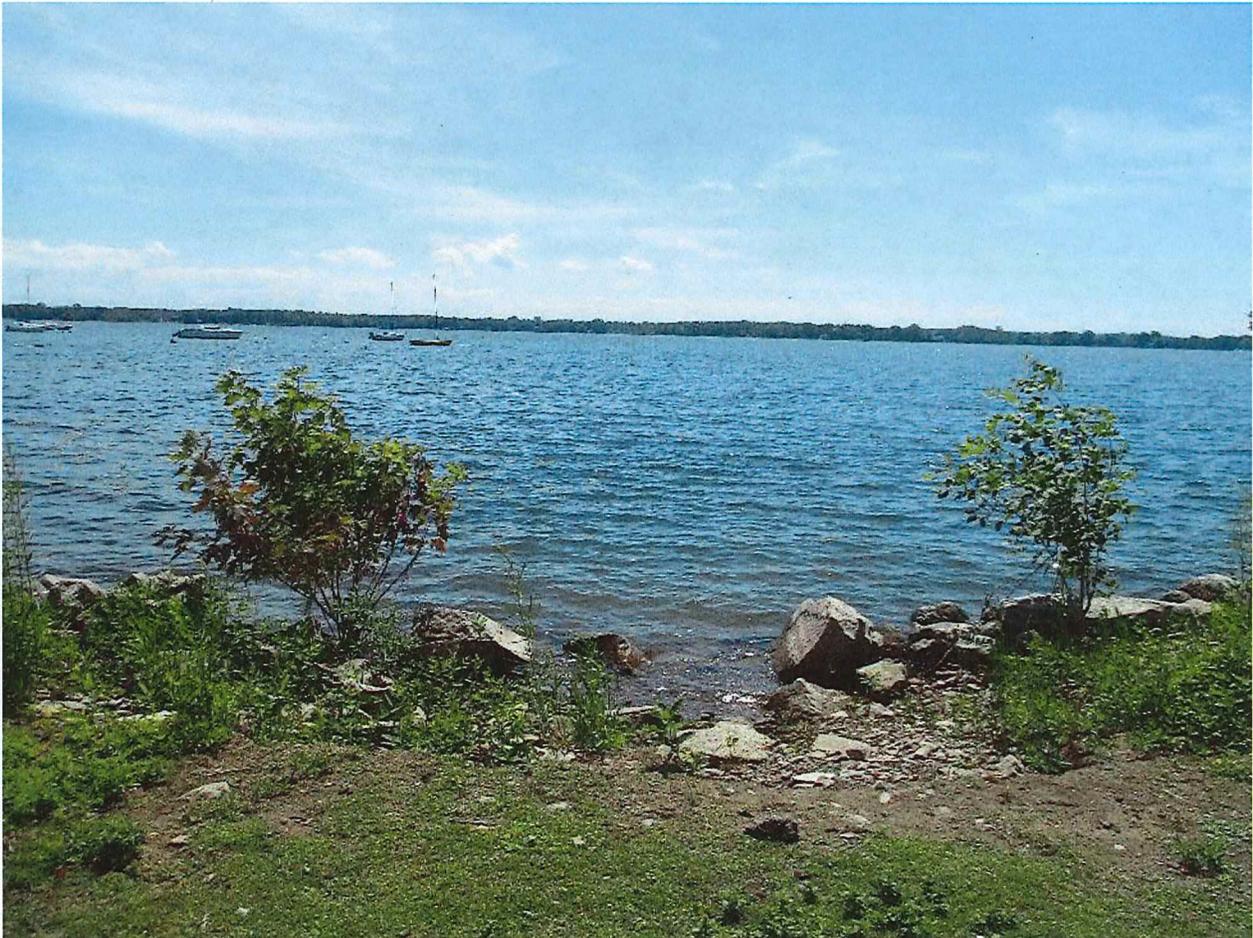
Référence de la photographie Art 23-24 .JPG

Photo 1 : Végétation au sol à partir du centre de la station 1, orientation Sud (Virginie Labrecque)

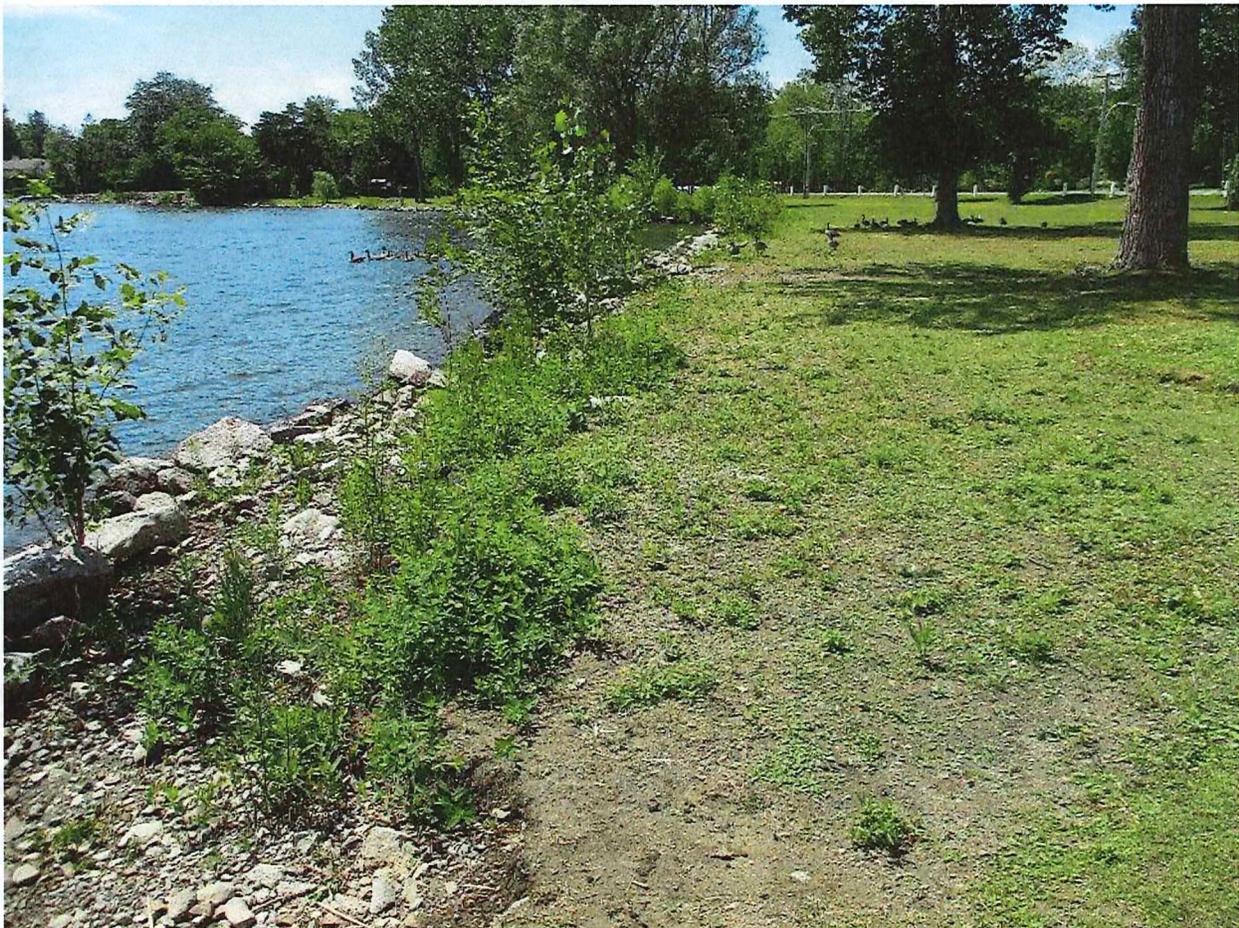
Référence de la photographie Art 23-24 .JPG

Photo 2 : Végétation au sol à partir du centre de la station 1, orientation Ouest (Virginie Labrecque)

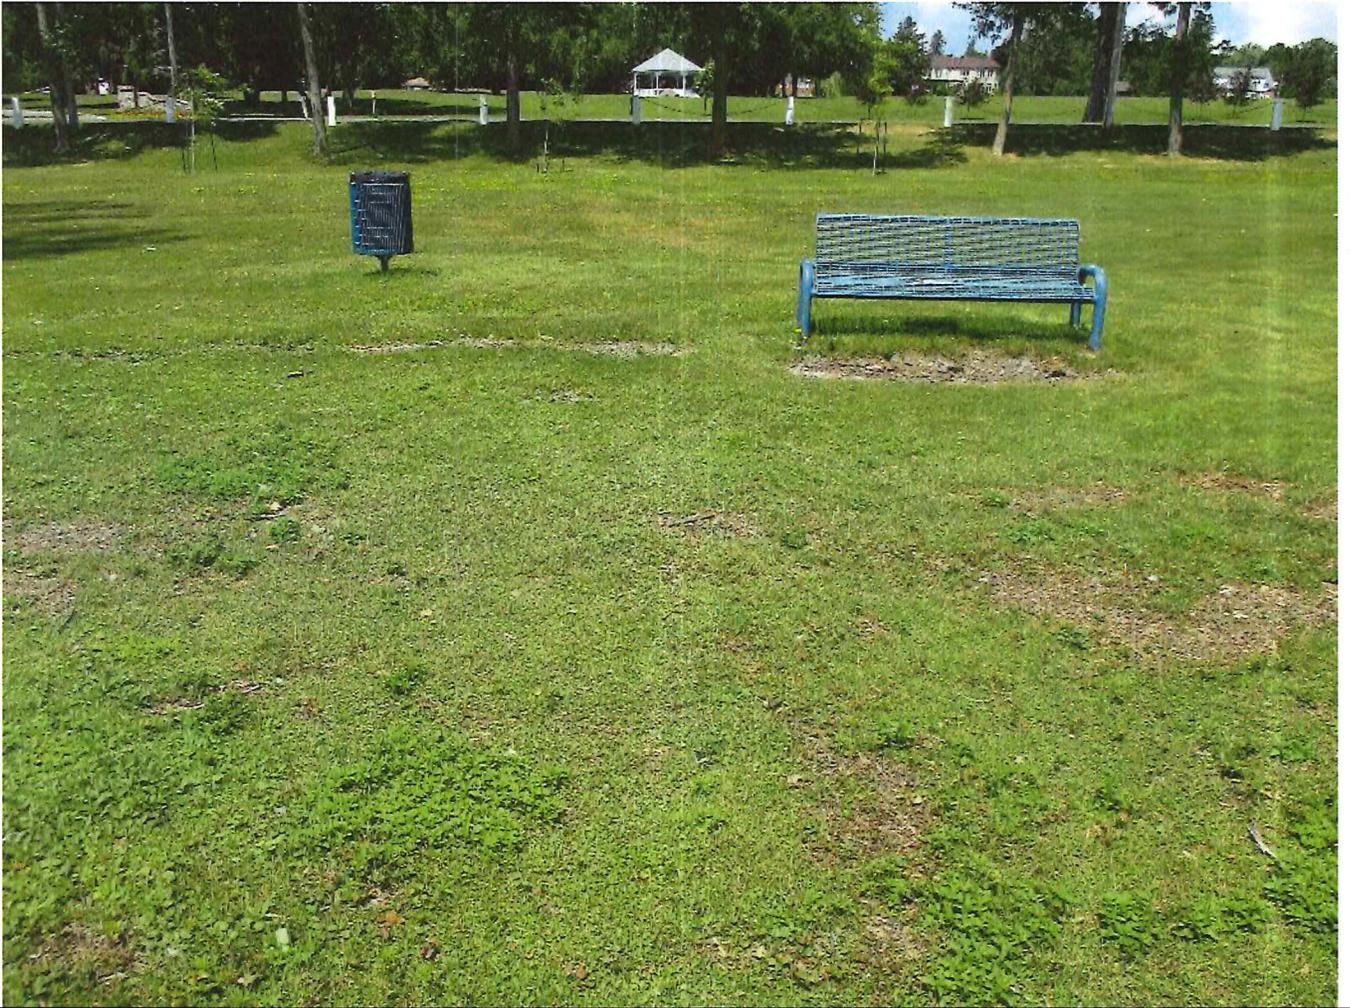
Référence de la photographie **Art 23-24** .JPG

**Photo 3** : Végétation au sol à partir du centre de la station 1, orientation Nord (Virginie Labrecque)

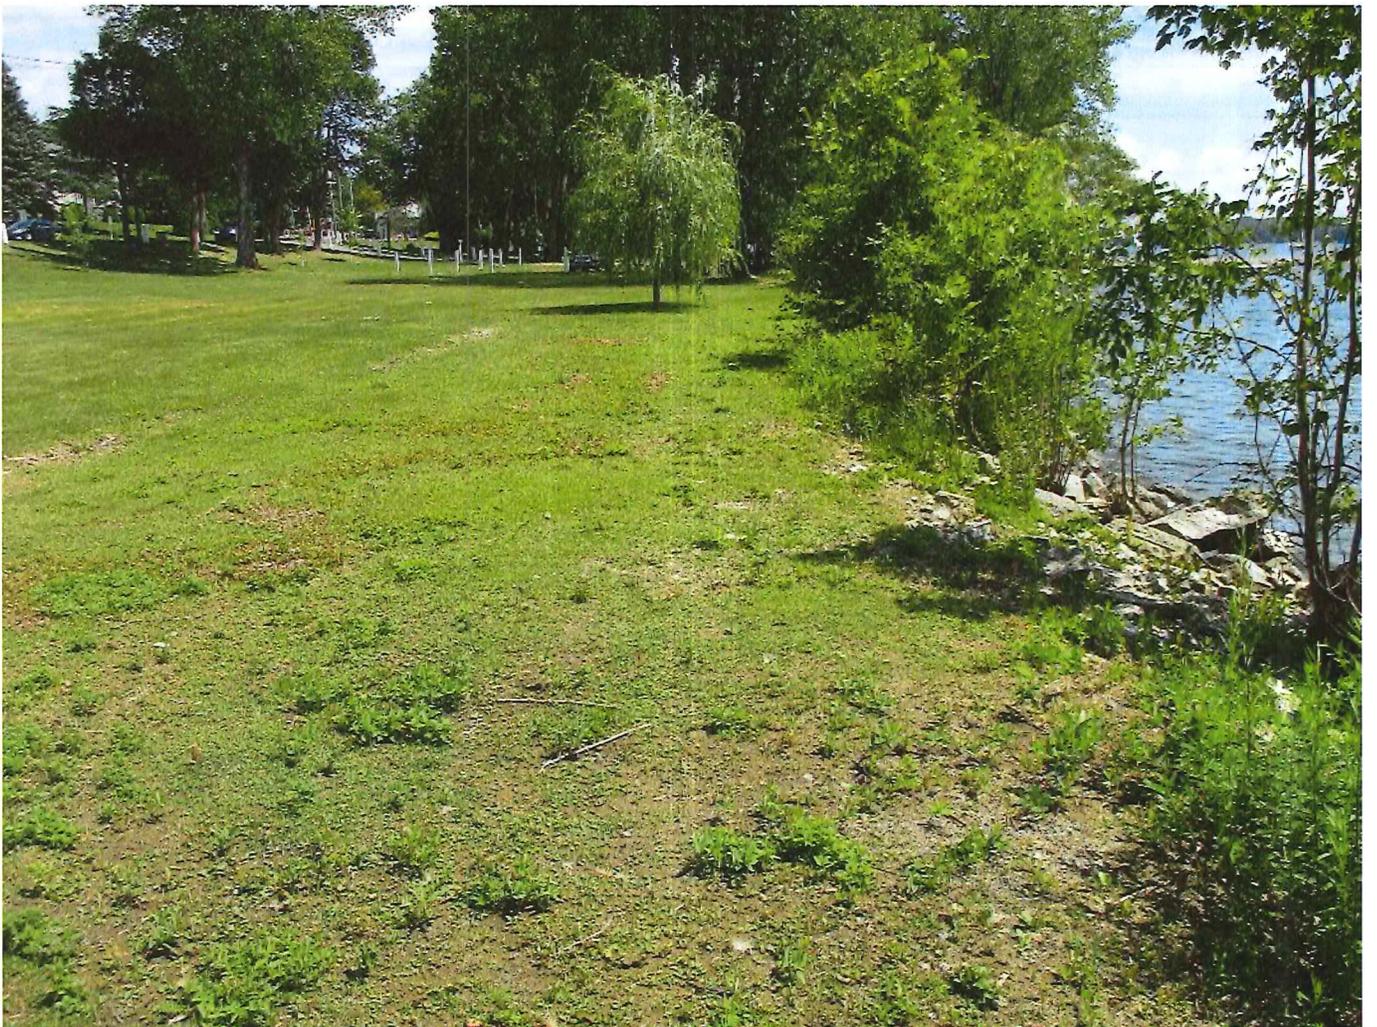
Référence de la photographie **Art 23-24** .JPG

**Photo 4** : Végétation au sol à partir du centre de la station 1, orientation Est (Virginie Labrecque)
