## Rapport d'intervention

**Titre du programme :** H8 - Sensibilisation aux milieux humides et hydriques et documentation de leurs états

**Titre du rapport :** Documentation du site et bilan de la sensibilisation

**Numéro du rapport :** 401839243

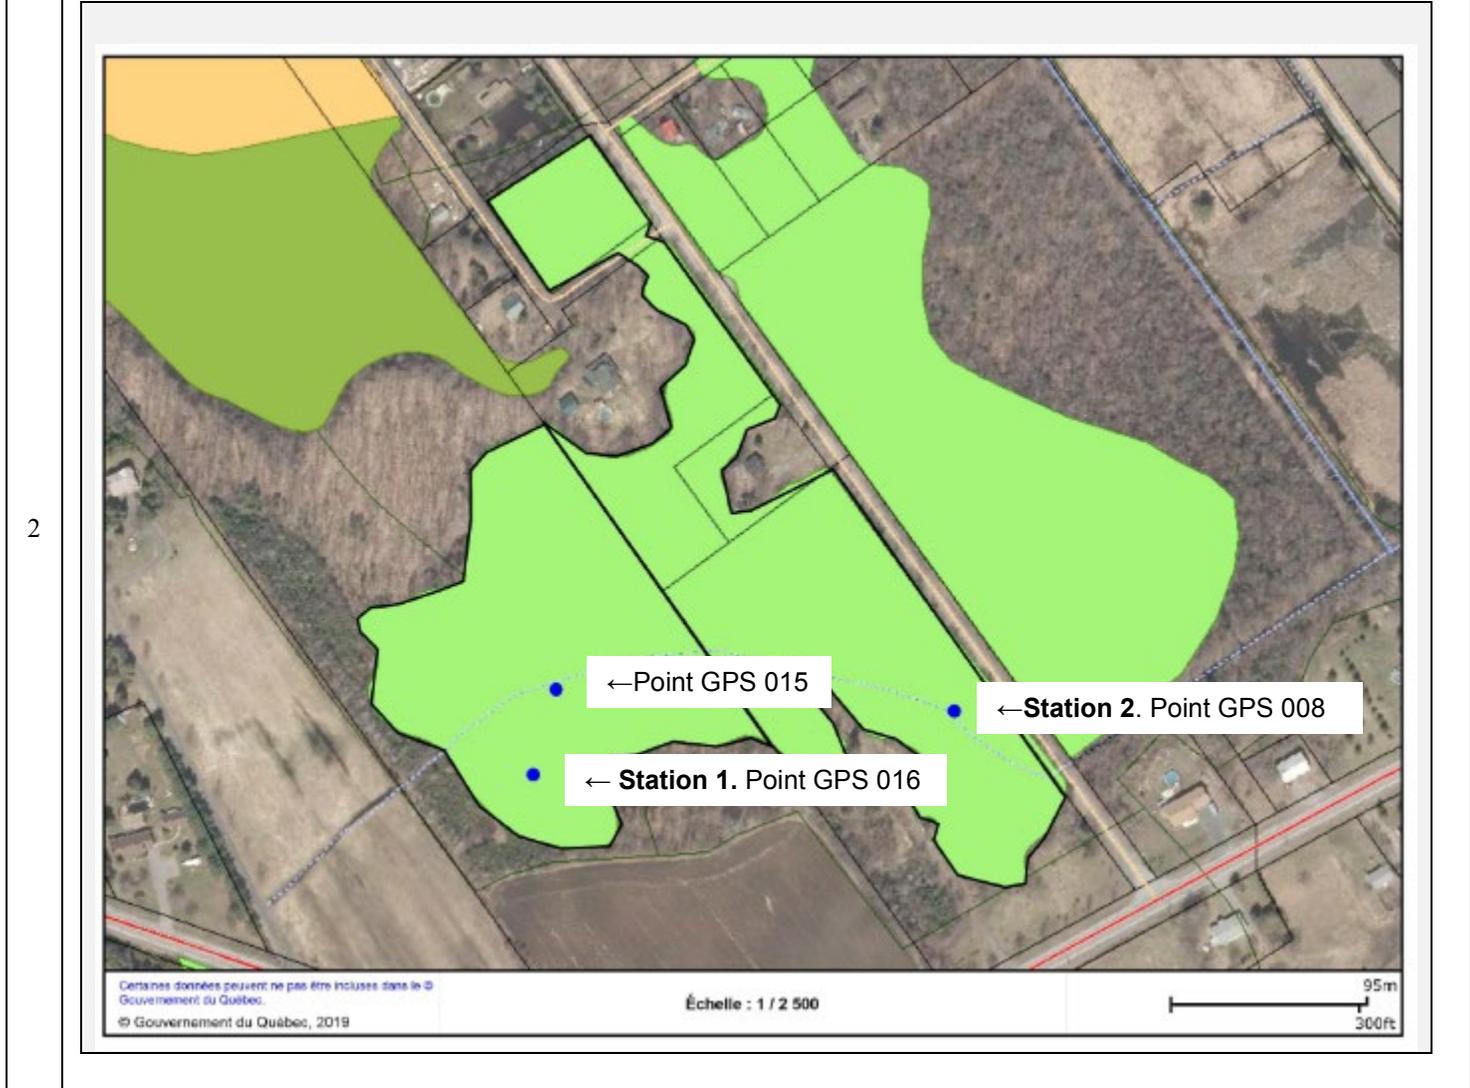
**Bilan de la visite** (croquis à partir de l'atlas géomatique)

- Point GPS 016 : N45° 10.253' N ; 74° 14.967' W
- Photos : 2 et 3 (Annexe 2)

- Point GPS 008 : N45° 10.278' N ; 74° 14.812' W
- Photos : 4 à 7 (Annexe 2)

- Point GPS 015 : N45° 10.276' W74° 14.961'
- Photo : 1 (Annexe 2)

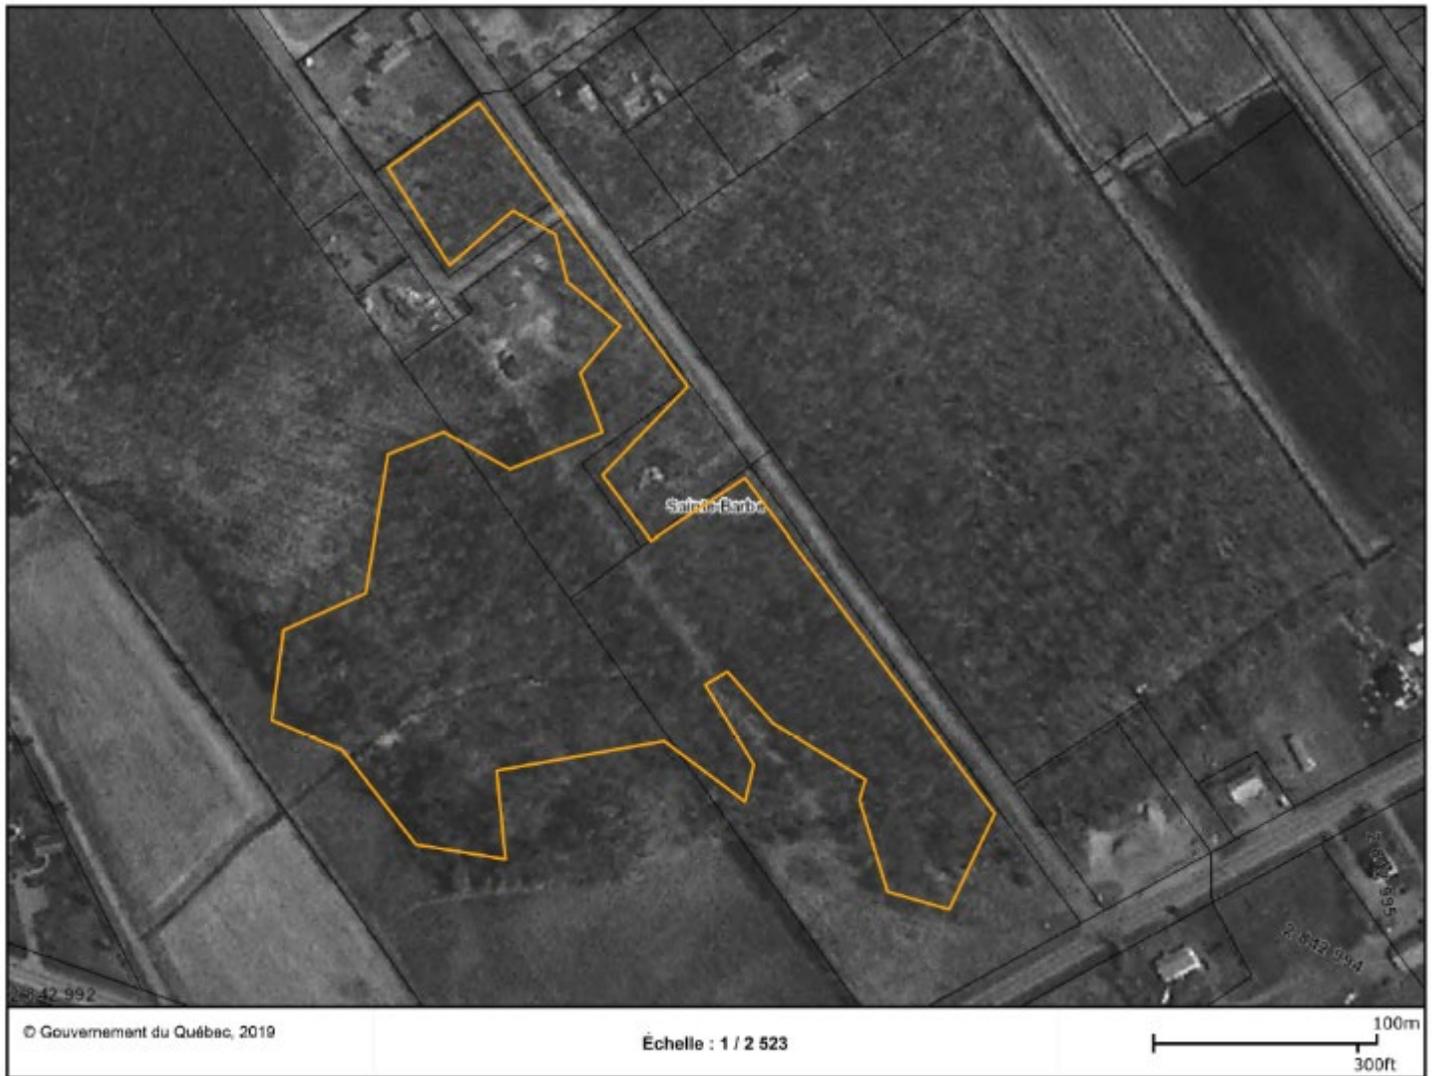
Année et numéro de la photographie aérienne : 1999, 99800021F08

3. Historique du site			
N°	Analyse des photographies aériennes historiques (voir Annexe)	Oui	Non
1	<b>Évolution du site</b> D'après les photographies aériennes (1999-2018), il semble qu'il n'y ait pas eu de succession végétale suite à une perturbation. En effet, on ne note aucuns travaux, constructions ou déboisements dans le secteur, la couverture forestière semble donc inchangée. <b>État actuel du milieu naturel</b>		
	<b>Autorisation délivrée dans le secteur.</b> Détails: N/A	<input type="checkbox"/>	<input type="checkbox"/>
2	<b>Zone de compensation dans le secteur.</b> Détails : N/A	<input type="checkbox"/>	<input checked="" type="checkbox"/>
3	<b>Constats à documenter sur le terrain</b> Rien à documenter

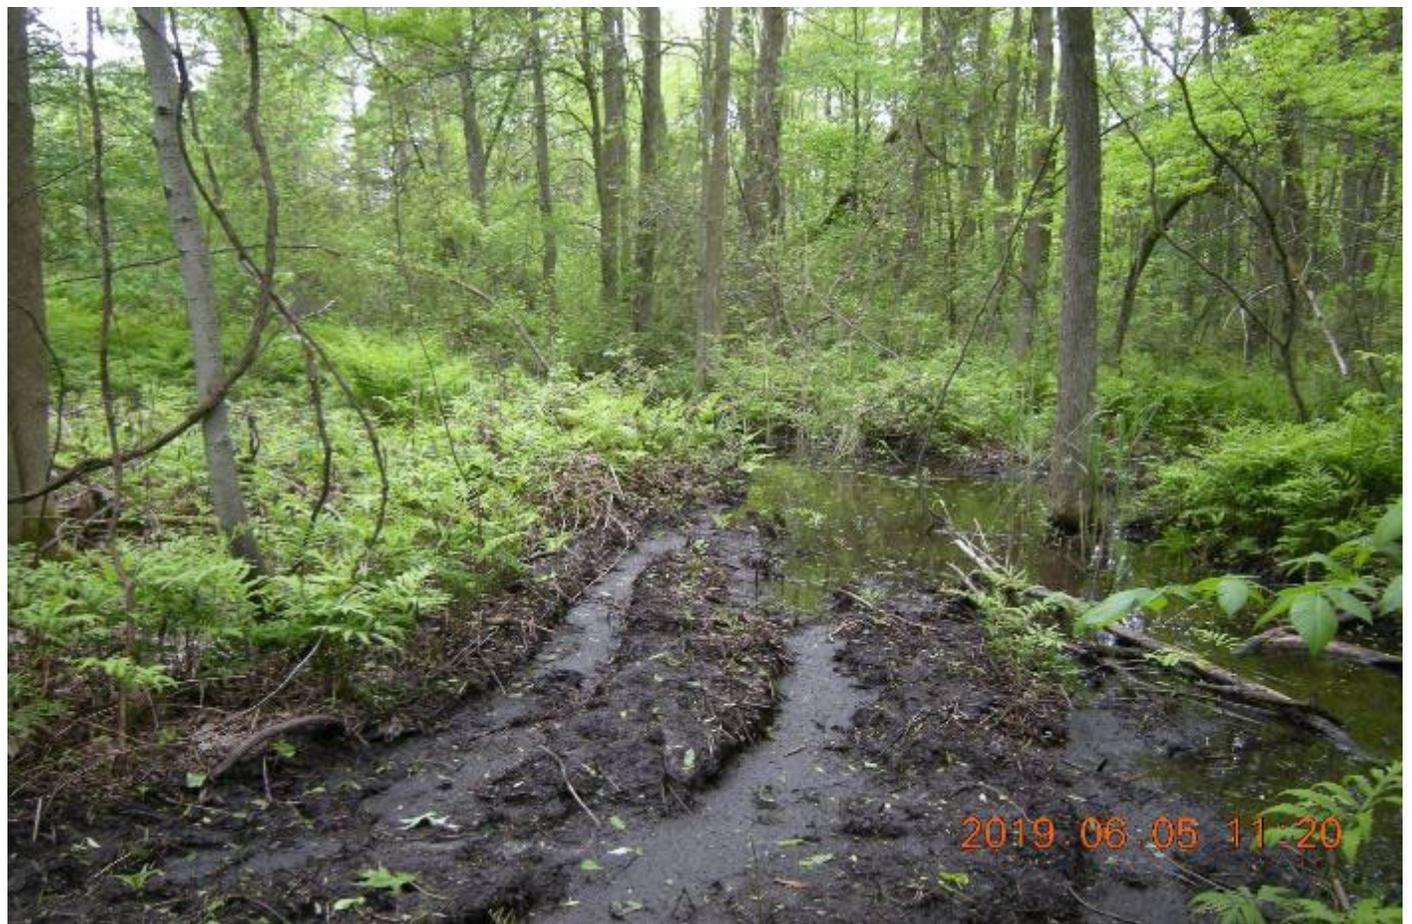
**Photo 1 :** Point GPS 015. Présence de traces de véhicule tout terrain (VTT) à environ à 7 mètres de distance de la station 1, point GPS 016. *Davies, A-M. 2019*

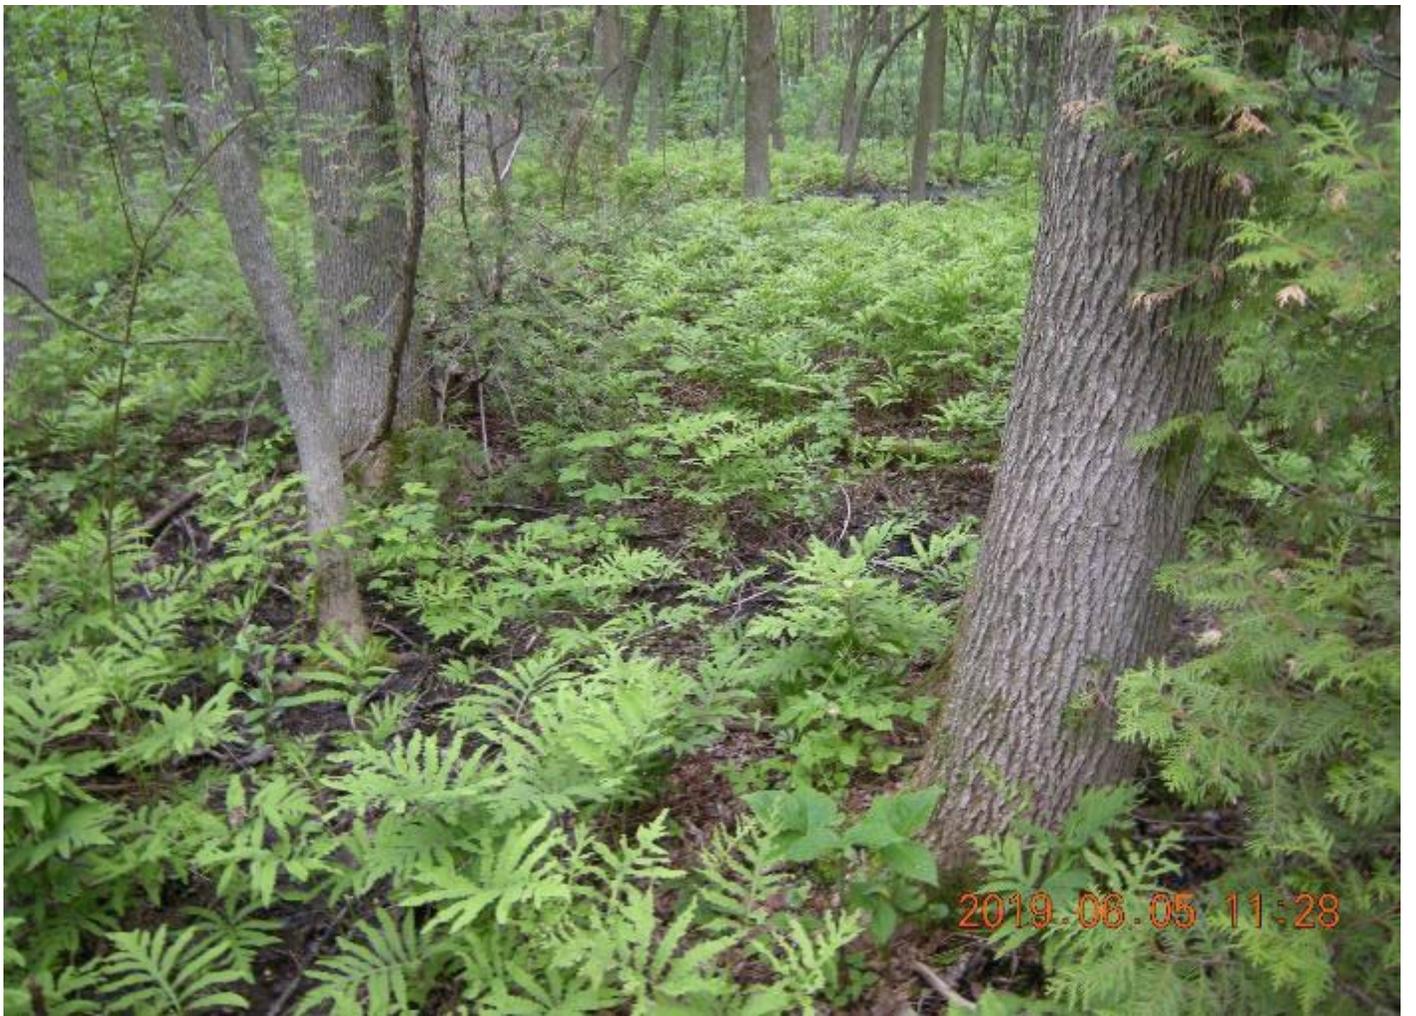
**Photo 2 : Station 1. Point GPS 016.** Vue du site. Présence d'un cours d'eau à 5 mètres du site. *Davies, A-M.* 2019.

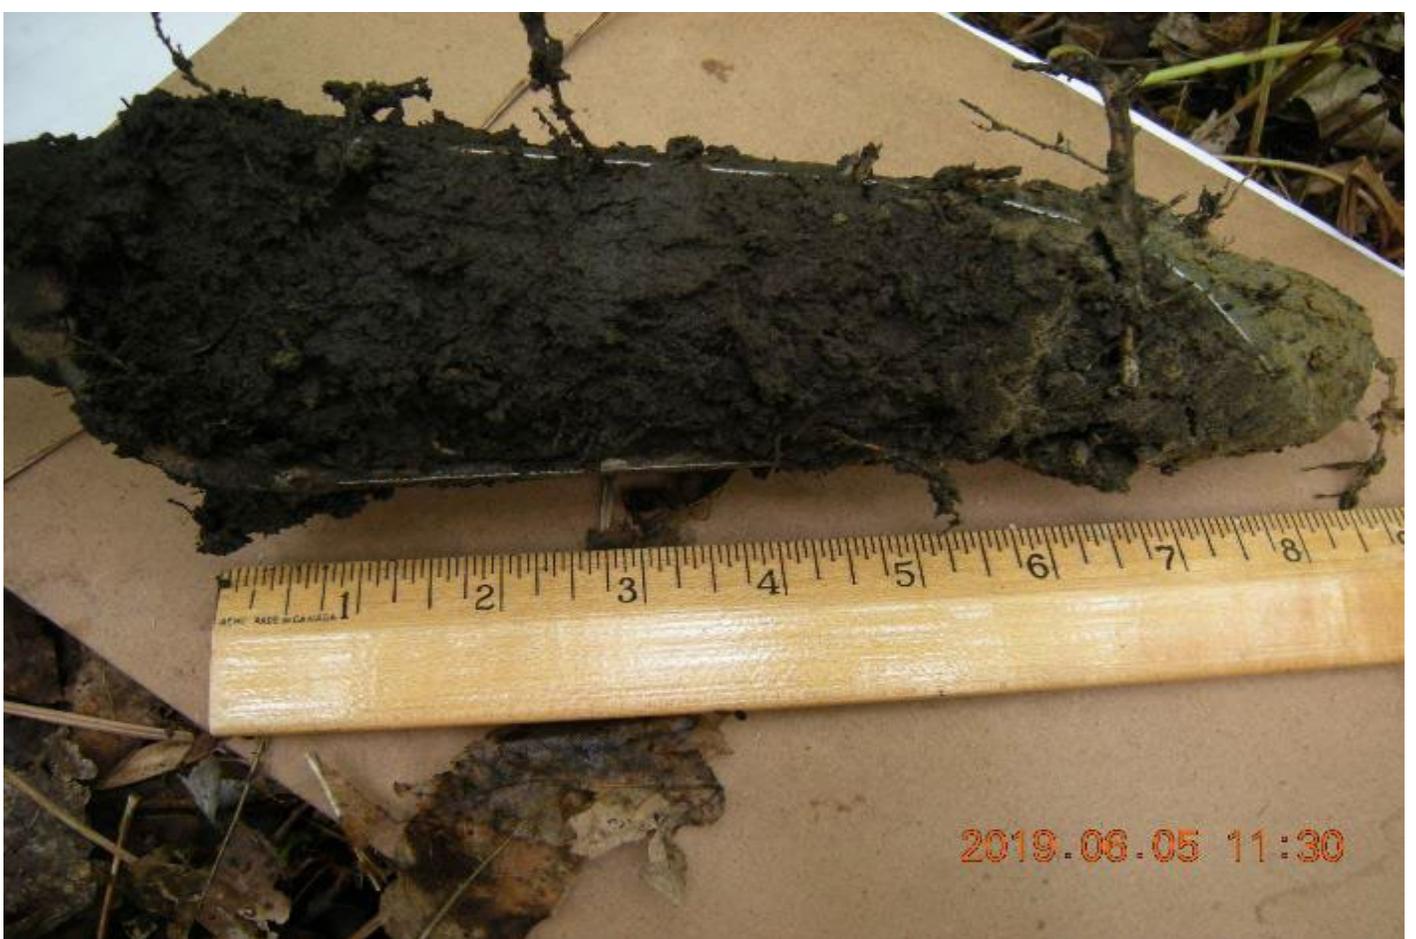
**Photo 3 : Station 1. Point GPS 016.** Morphologie du sol. Les seize premiers centimètres sont essentiellement de la matière organique suivi ensuite de matériaux sablonneux. *Davies, A-M.* 2019

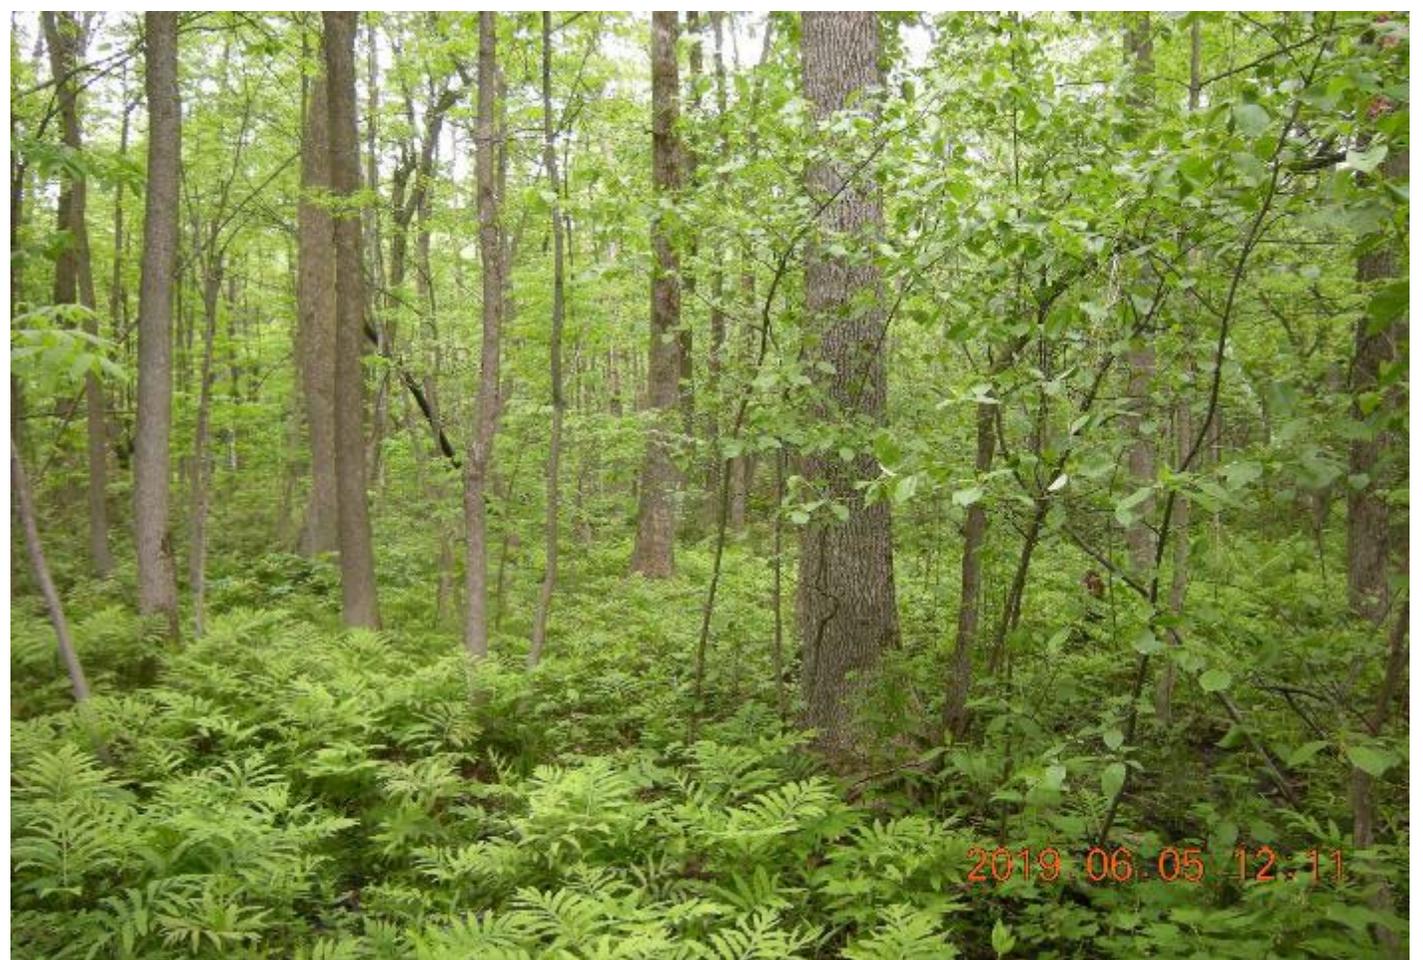
**Photo 4 : Station 2. Point GPS 008.** Vue du site. Le site est situé à proximité de la 41<sup>e</sup> rue et d'une résidence. *Davies, A-M. 2019*

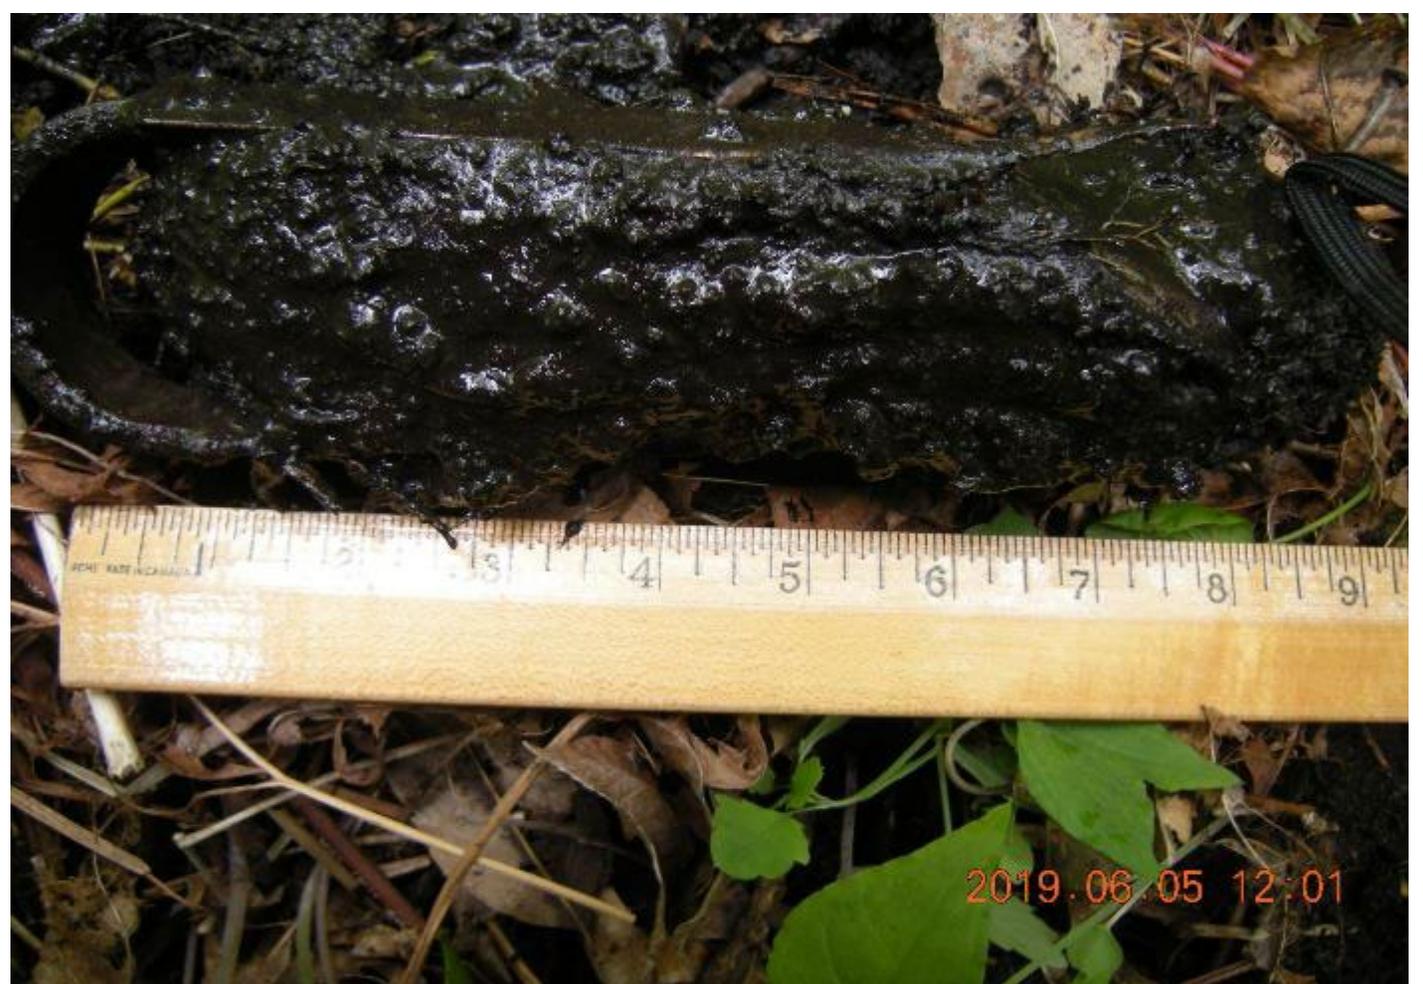
**Photo 5: Station 2. Point GPS 008.** Morphologie du sol. On note, la présence de matières fibriques dans les 24 premiers centimètres. *Davies, A-M. 2019*

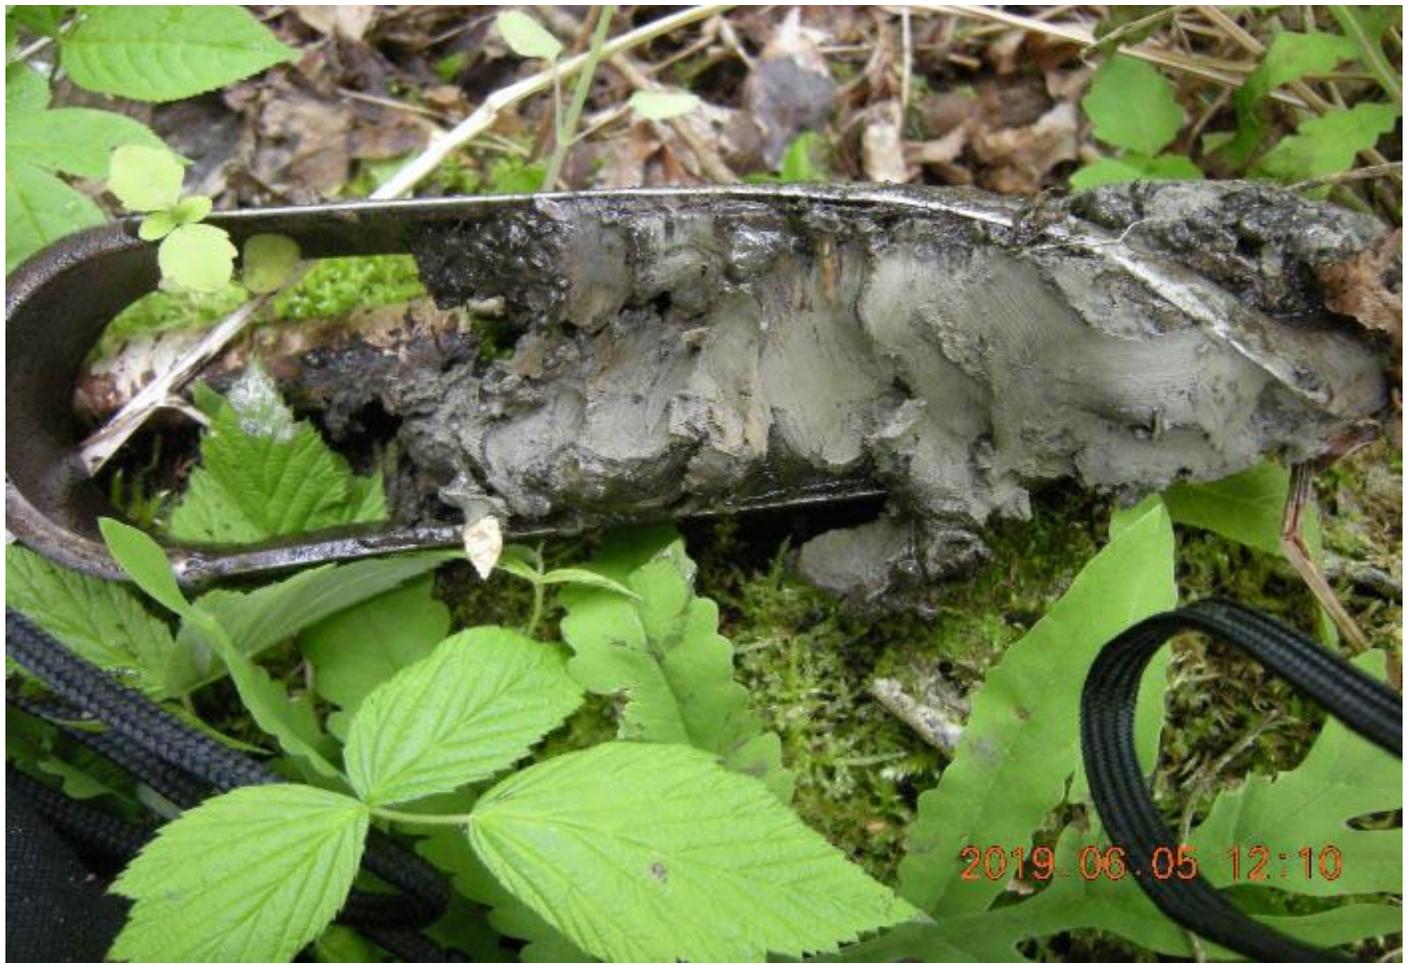
**Photo 6 : Station 2. Point GPS 008.** Morphologie du sol. À partir d'une profondeur de 25 centimètres et plus, que l'horizon est essentiellement composé de Gley. Le sol de la station 2 est donc un sol minéral réductique qui présente, en outre, un mauvais drainage. Davies, A-M. 2019.

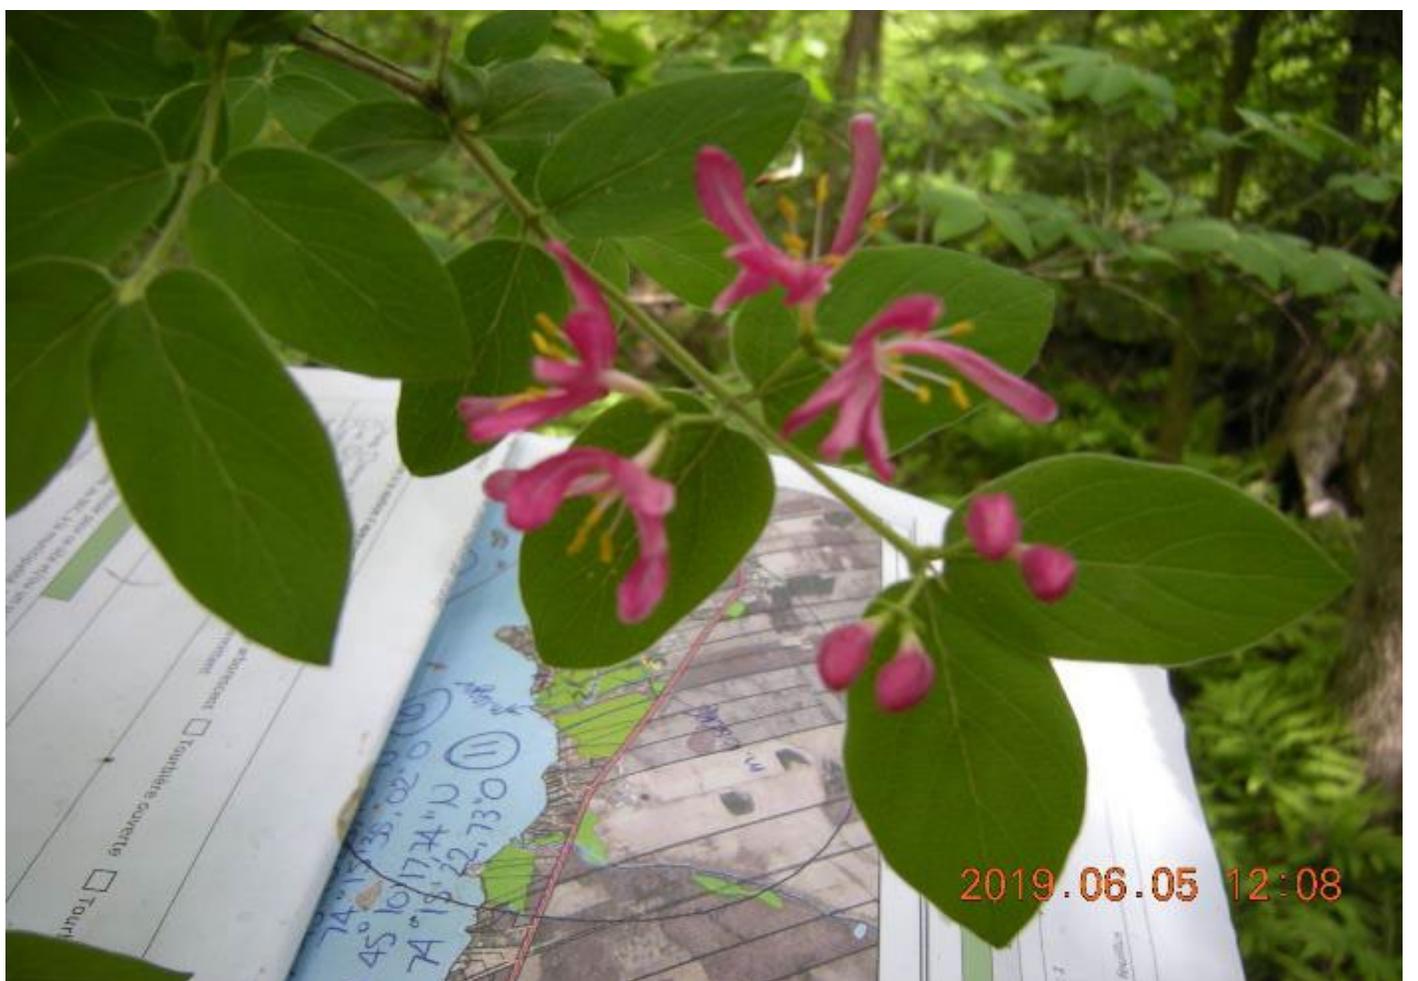
- Présence de *L. tatarica*. À la station 2 (**Photo 7; Annexe 2**)

**Photo 7 : Station 2. Point GPS 008.** Présence de *Lonifera tatarica*, une espèce exotique envahissante. Davies, A-M. 2019.
