AVIS DE NON-CONFORMITÉ

Objet : Entreposage de matières résiduelles dans un lieu non autorisé, sur le lot 5 620 437 du cadastre du Québec, à Franklin

1.2 Intervention	
N° d'intervention : 301359960	Type d'intervention : Inspection
N° de gestion doc. : 7470-16-01-0932700	N° de document : 401769253
But de l'intervention : Vérifier le bien-fondé d'une plainte concernant des travaux de remblai en marécage sur le lot 5 620 437

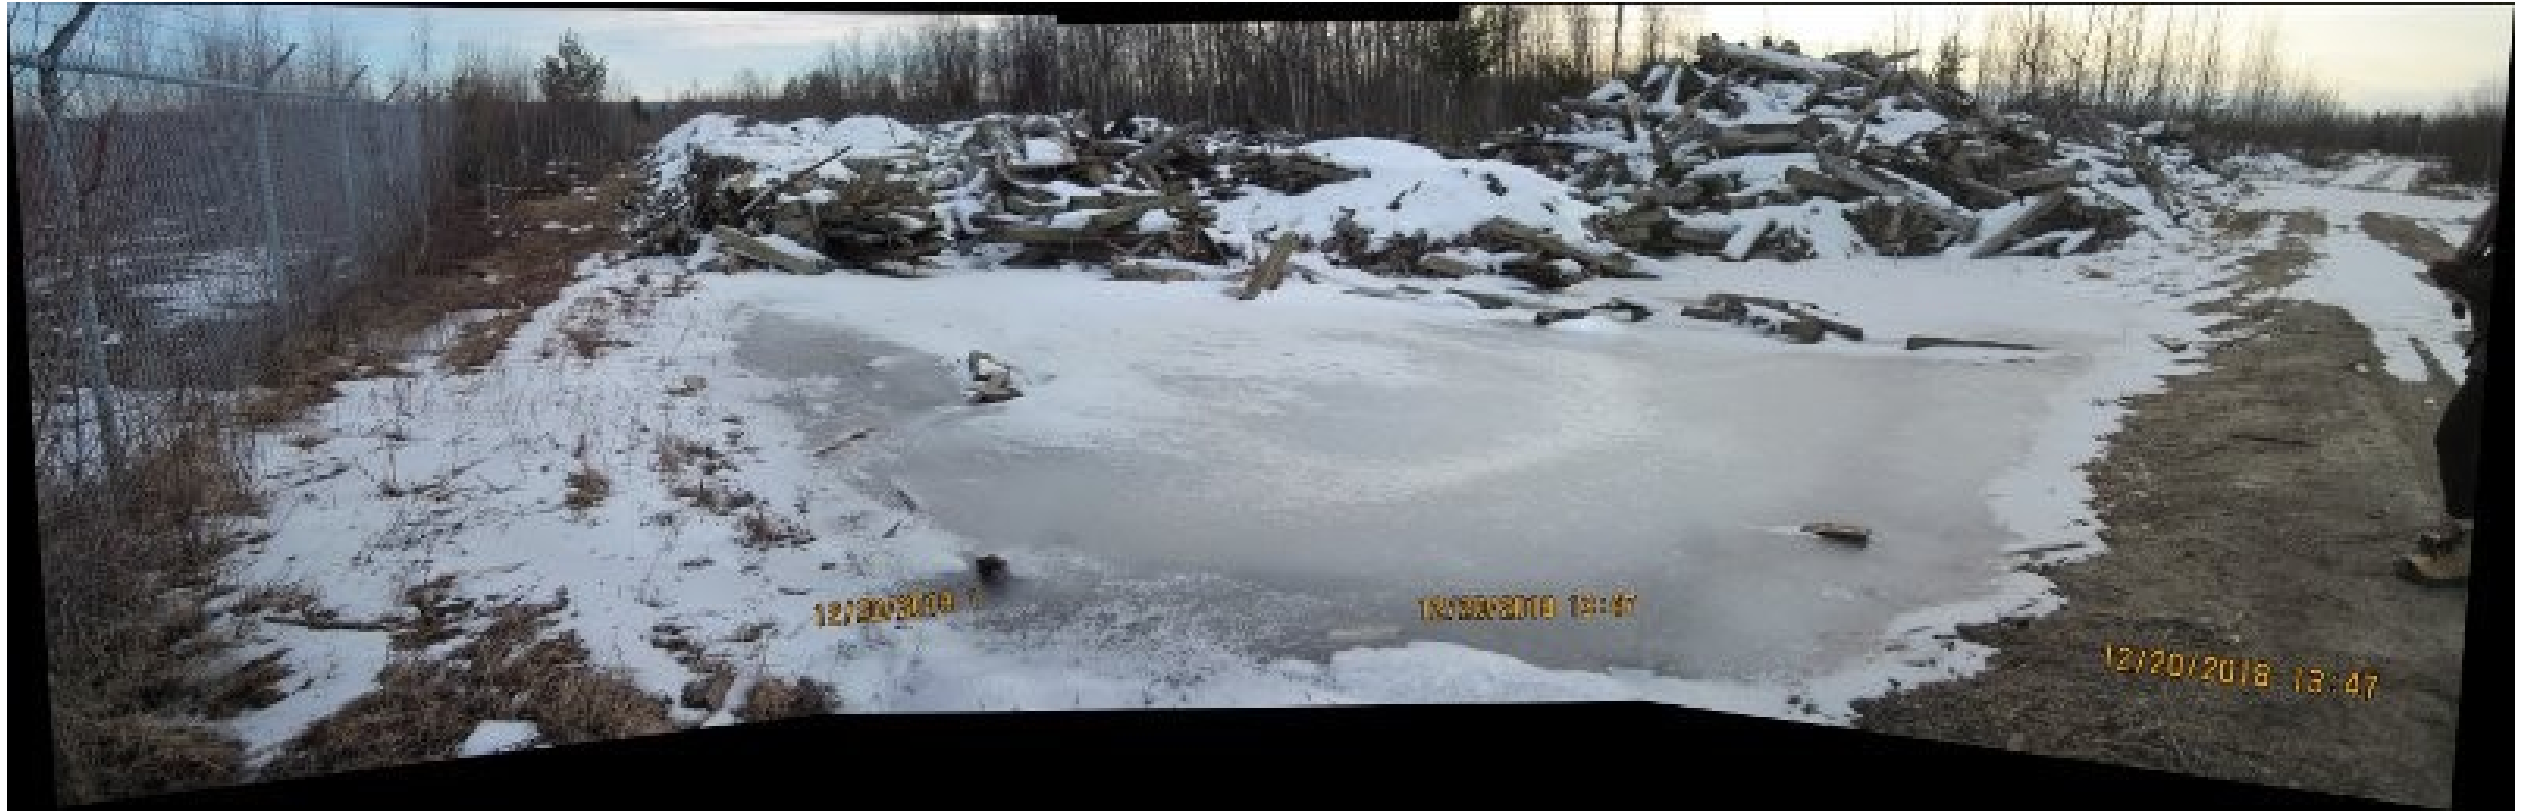
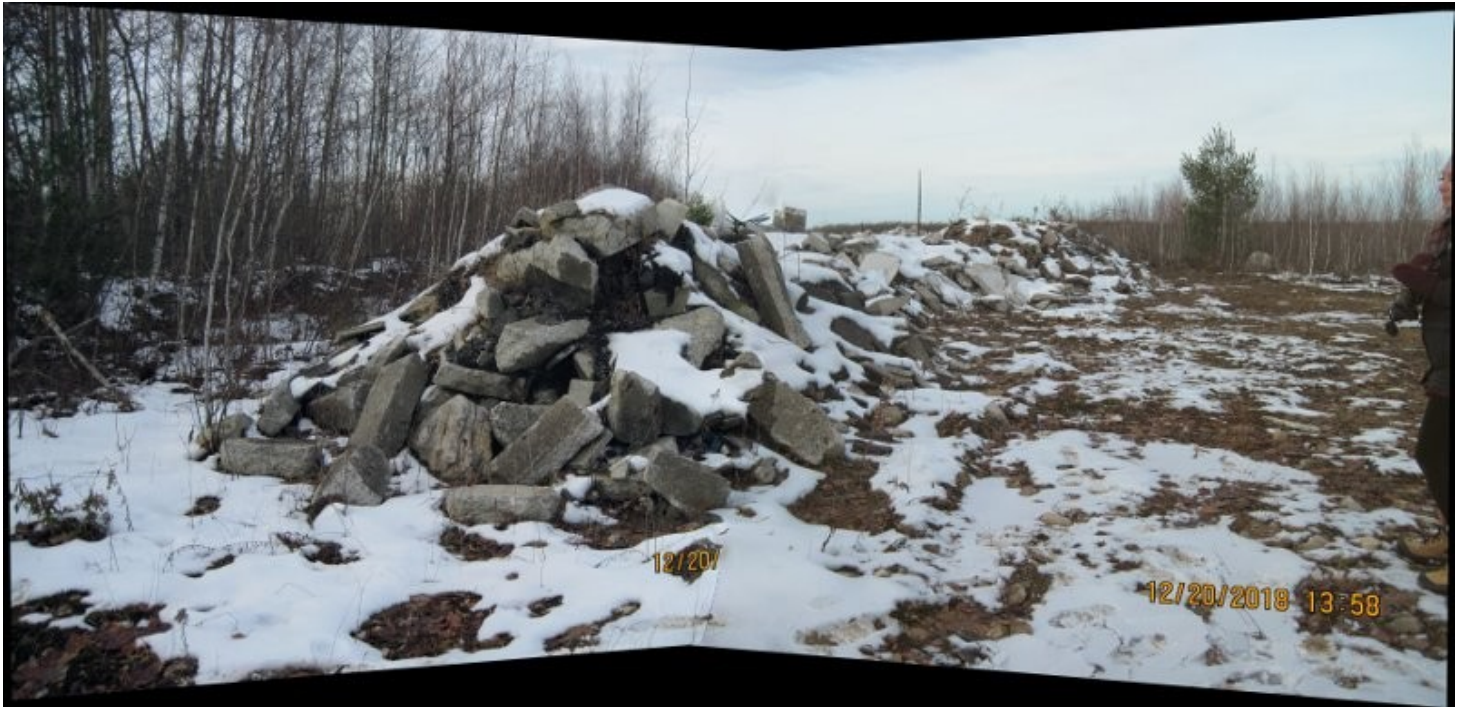
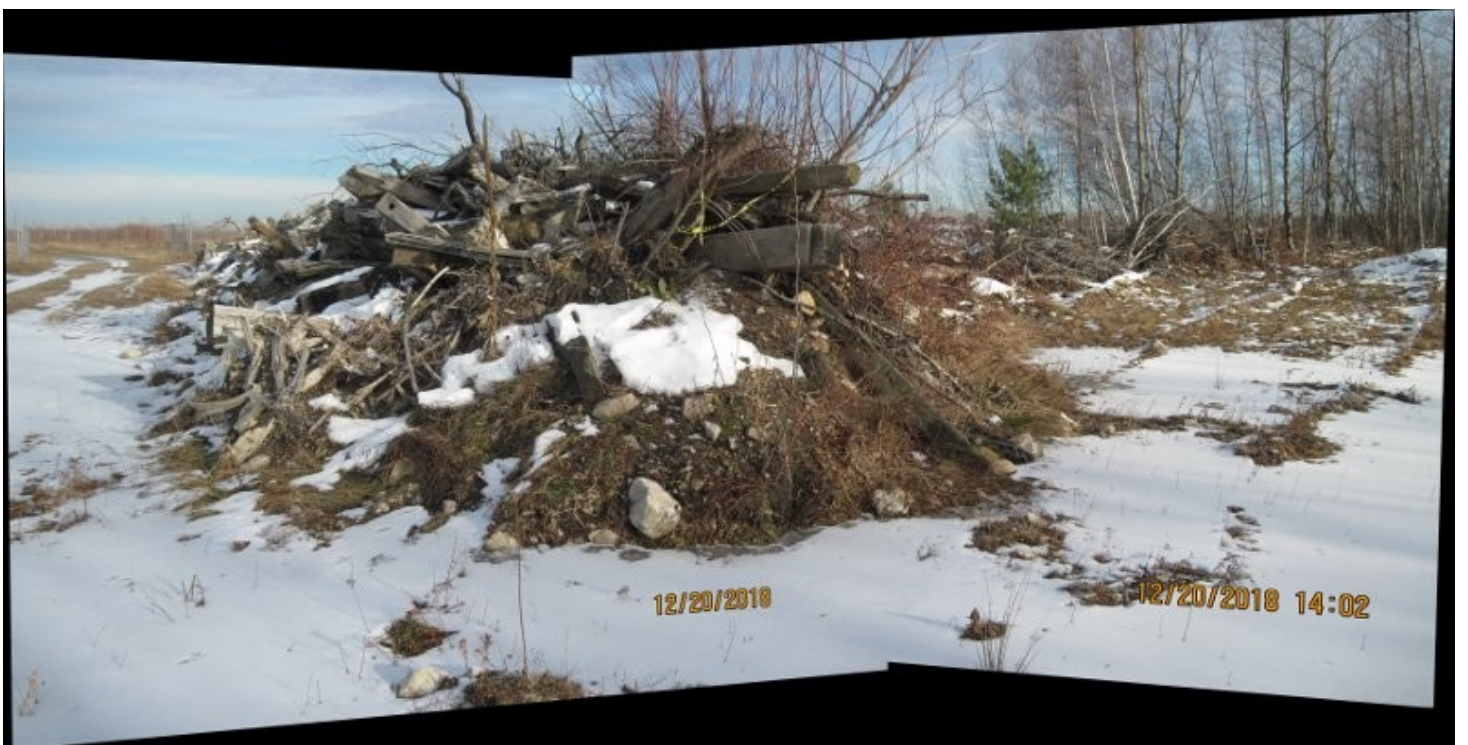
Panorama 1 (IMG_7093, IMG_7094 et IMG_7095).jpg

En leur compagnie et mon GPS en mode 'trace', je me rends sur le lot 5 620 437 où je constate la présence d'un entreposage (haut de deux mètres par endroits, sur une longueur de 70 mètres et une largeur d'environ 15 mètres) de matières résiduelles (voir panoramas 1, 15 et 16, et photos 2 à 12 et 17), contenant entre autres de l'asphalte, des briques, du bois, du béton armé, du styromousse, des métaux, des poteaux et du plastique.

Je recommande que le traitement à apporter à ce dossier soit le suivant : Mineur
Ainsi, je recommande d'envoyer un avis de non-conformité sans sanction administrative pécuniaire car il n'y a pas de facteur aggravant et de retourner faire une inspection de suivi.

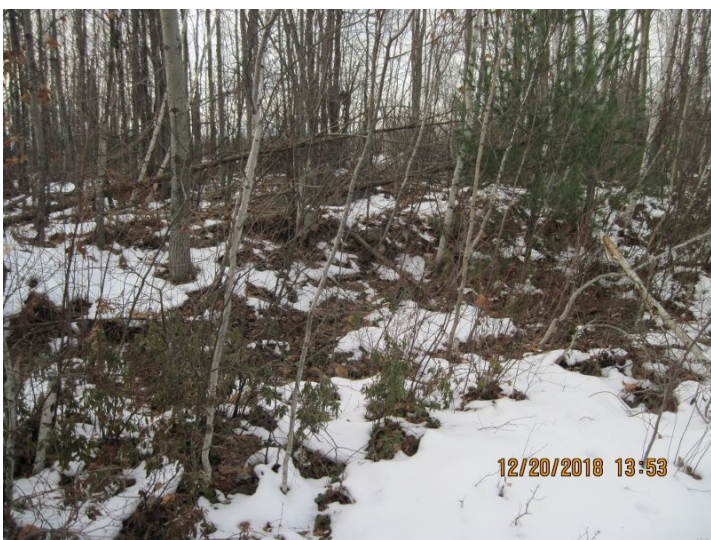
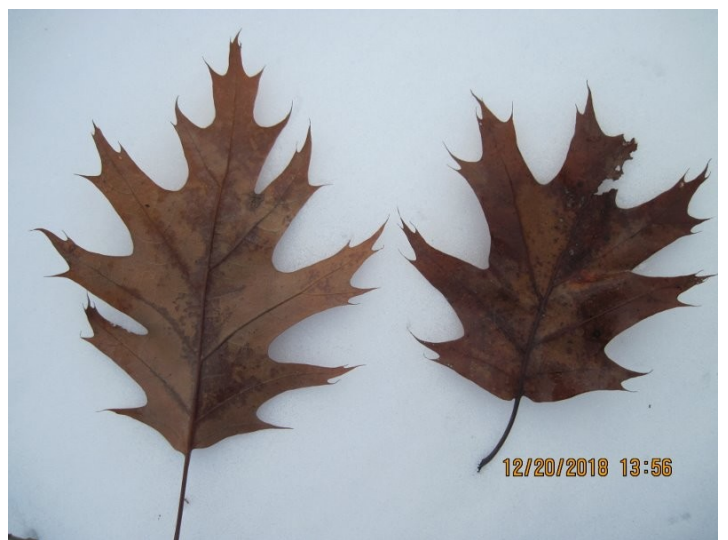
Je remarque que le boisé autour de l'entreposage est composé d'espèces non indicatrices de milieu humide (chênes, peupliers faux-tremble, pins blancs, peupliers à grandes dents) (voir photo 13 et 14).

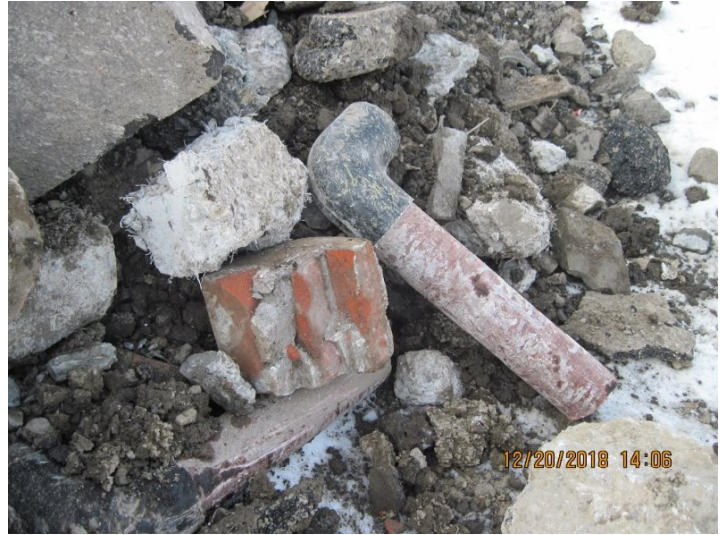
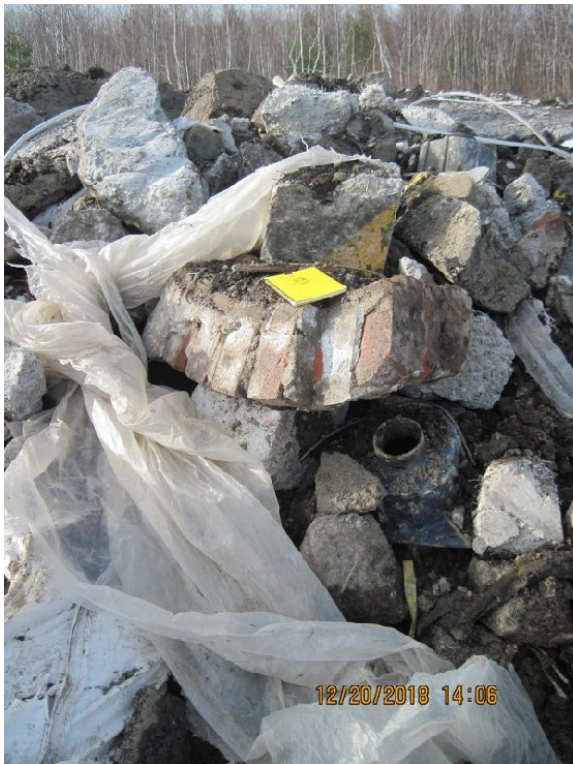
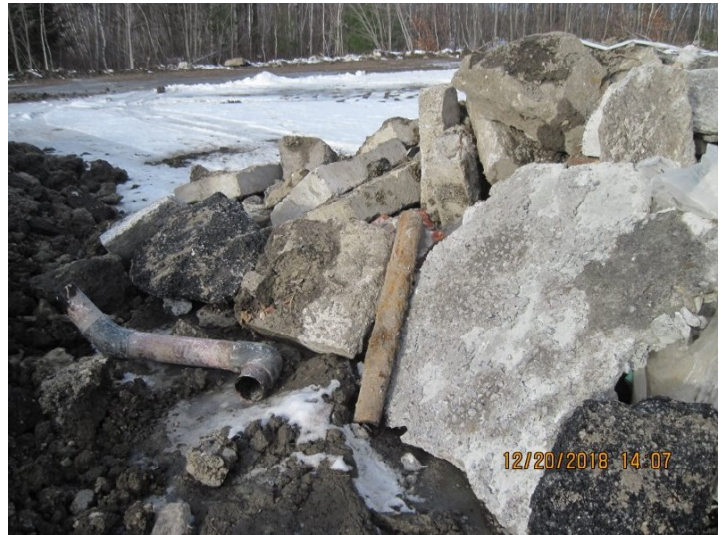
Je me rends sur le lot 5 621 181 où je constate la présence d'un autre entreposage (1,5m x 3m x 5m) de matières résiduelles, contenant entre autres des briques, du béton, des métaux et du plastique (voir photos 18, 19 et 20). L'inspectrice municipale se chargera de ce dossier, sur lequel ma collègue du municipal travaille déjà Article 37 L.A.D.

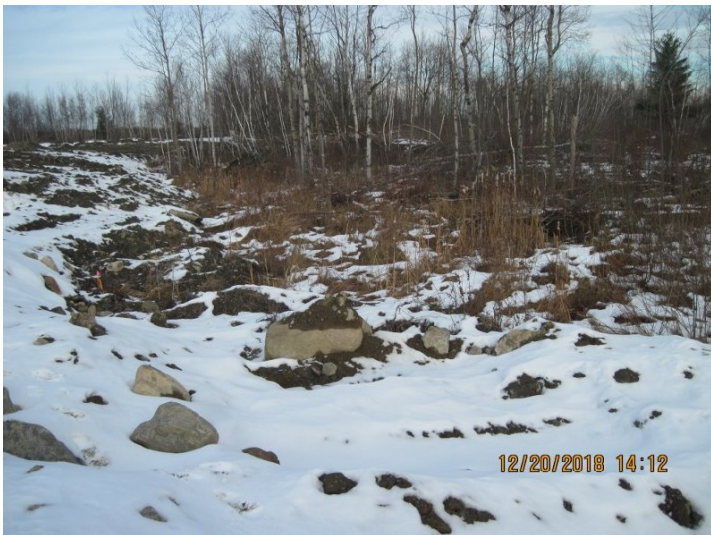
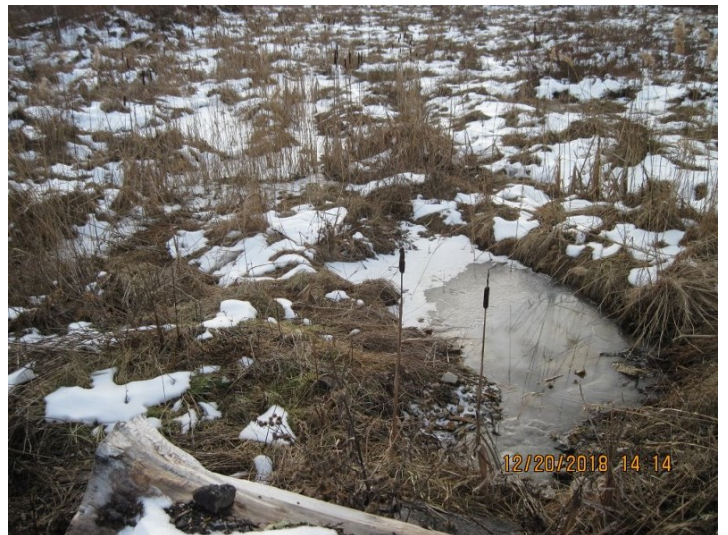
Il y a un remblai, je le longe (voir photo 21). Je remarque la présence de quenouilles (voir photos 21 et 22) et de beaucoup de traces de lièvres et de cerfs.
