Objet : Demande d'accès n°. 2017-03-42 – Lettre réponse

**Caractérisation des eaux souterraines  
de la région de Mercier – Printemps 2006**

Charles Lamontagne M. Sc.  
ingénieur en hydrogéologie

Version finale janvier 2007

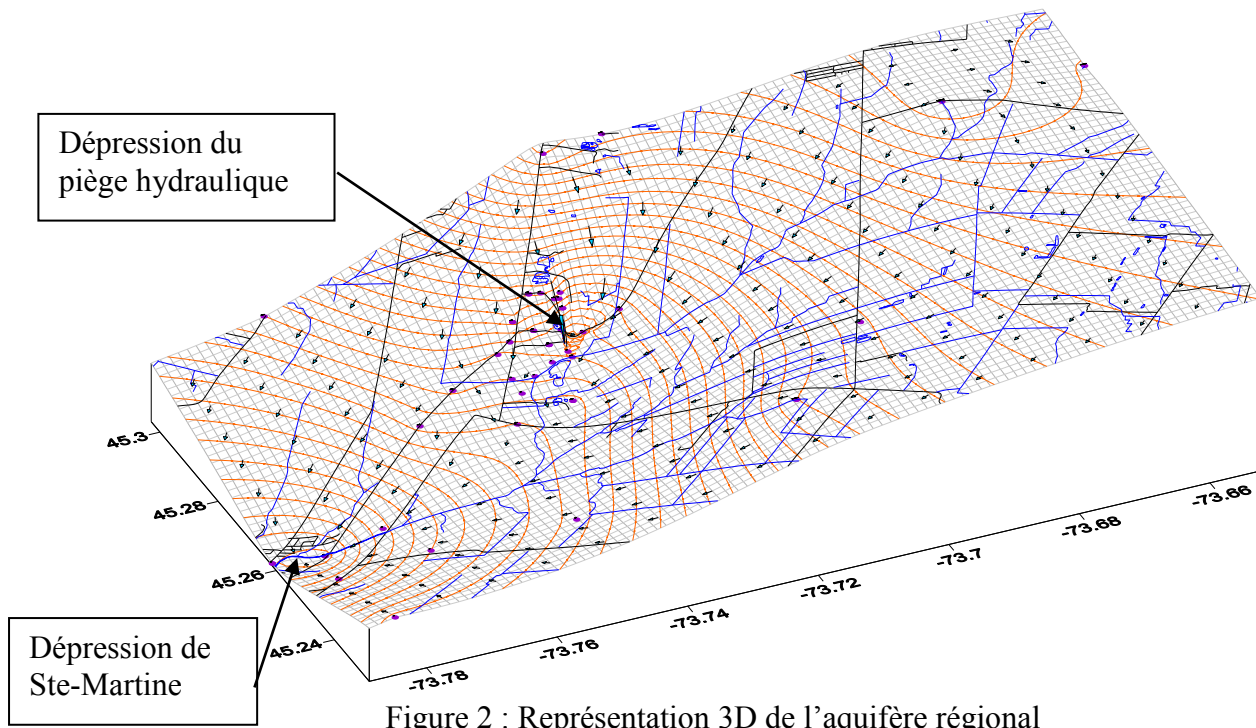
Une représentation 3D de la piézométrie illustre bien la piézométrie au niveau régional :

Figure 2 : Représentation 3D de l'aquifère régional

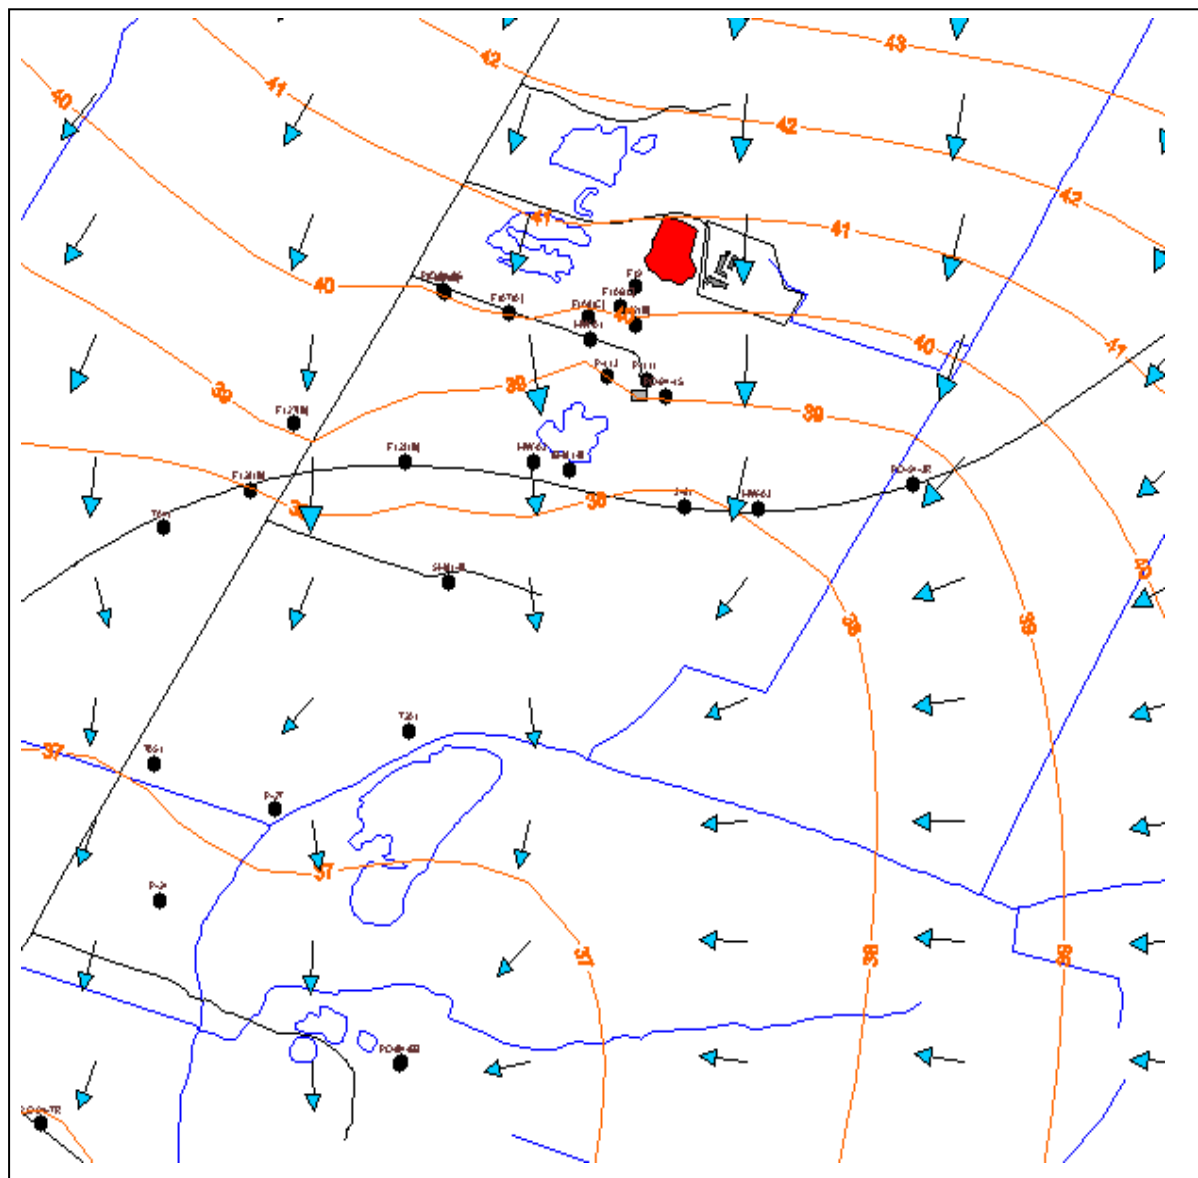
Figure 3 : Piézométrie régionale rapprochée du 4 mai 2006.

(du 4 au 8 mai) mais réapparaît lors des mesures effectuées dix jours plus tard (le 15 mai), soit dix jours après la remise en fonction des pompages.

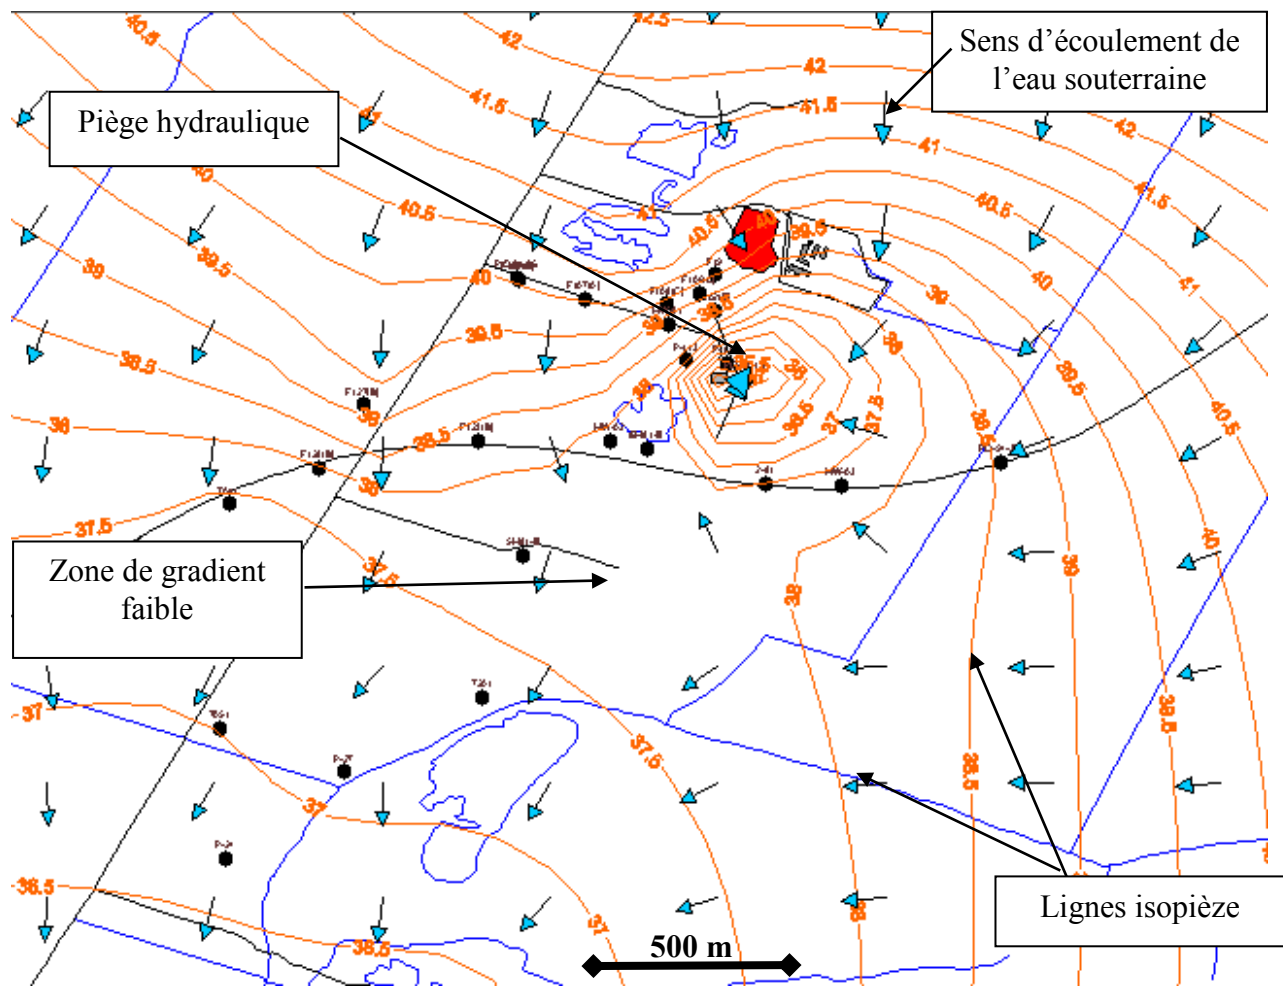
Figure 4 : Piézométrie régionale rapprochée du 15 mai 2006

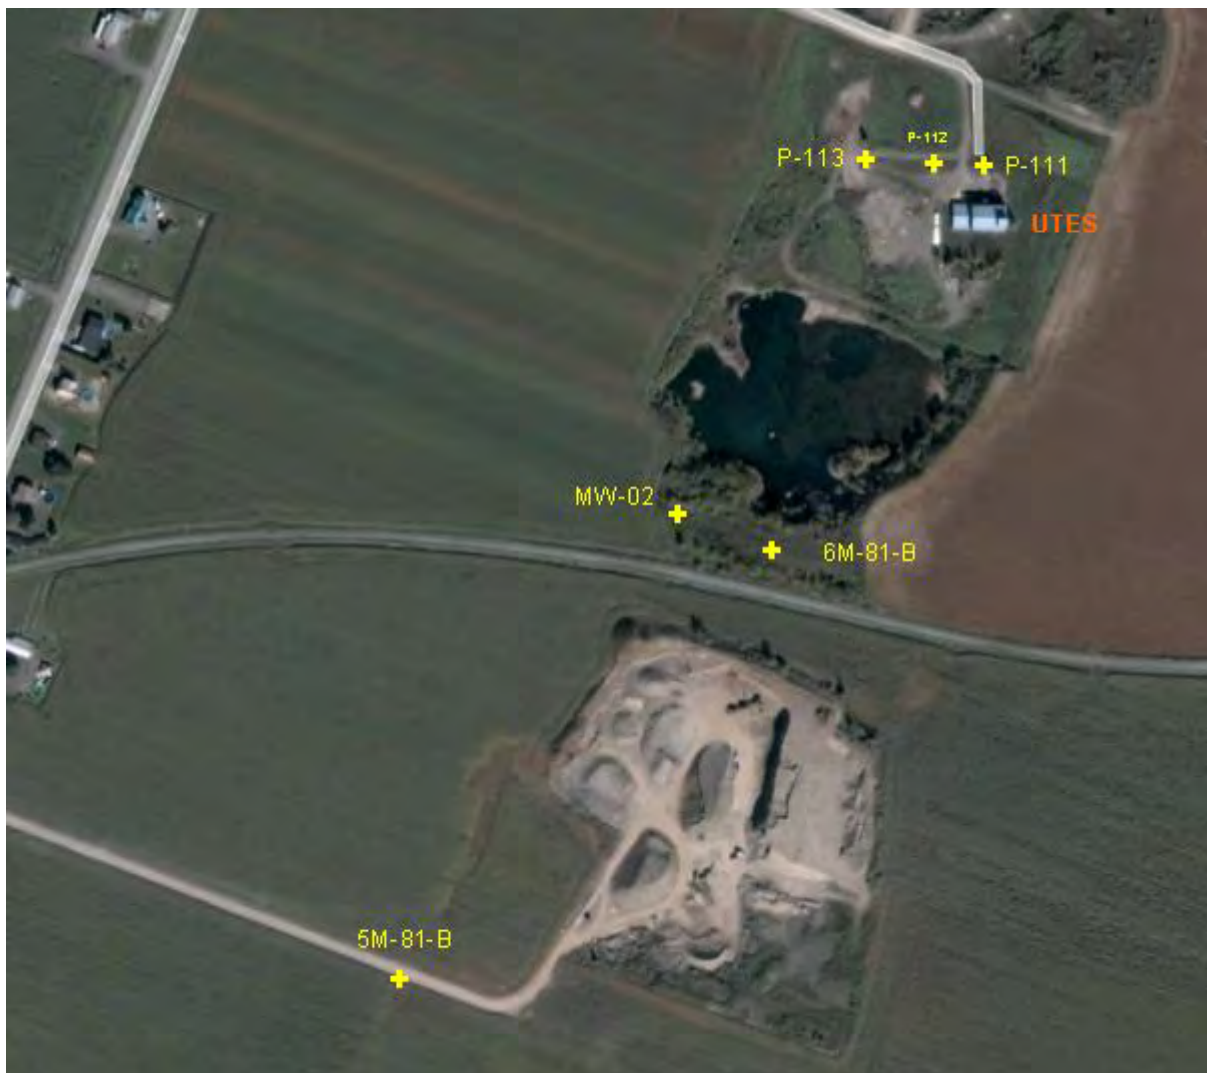
Ce puits est situé entre les puits du piège hydraulique (puits P-111, 112 et 113) et le puits 5M-81-B. Il a été échantillonné lors du printemps 2007, en remplacement du puits 6M-81-B, afin d'évaluer les concentrations du panache près de la ligne de partage des eaux à la limite de la dépression du piège hydraulique et ce suite au bris des pompes du printemps 2006.

**Figure 7: Emplacement du puits MW-02**
