RAPPORT D'INSPECTION

Centre de contrôle environnemental du Québec

N° d'intervention : 301415955      Type d'intervention : Inspection  
N° de gestion doc. : 7430-15-01-03640-03      N° de document : 401857098  
But de l'intervention : Vérifier le bien-fondé de la plainte concernant l'émission de sédiments dans le grand lac du Cerf (baie Valiquette) provenant de l'ouverture de plusieurs (4-5) barrages de castor sur le ruisseau Lefebvre.

Titre : Lac-du-Cerf / Grand lac du cerf (baie Valiquette) / Émission de sédiments dans le Grand lac du Cerf suite à la création de brèche dans des barrages à castor / 2019-09-25

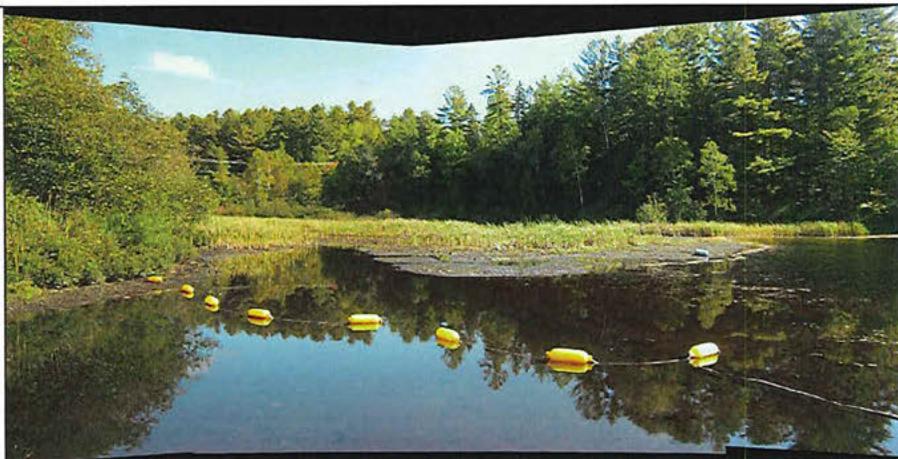
Photo no : 3

Les sédiments que j'observe au fond de l'eau présente très peu ou aucune végétation. J'y vois des copeaux de bois et des fragments de végétations flottantes (GPS 345, vue vers le sud)

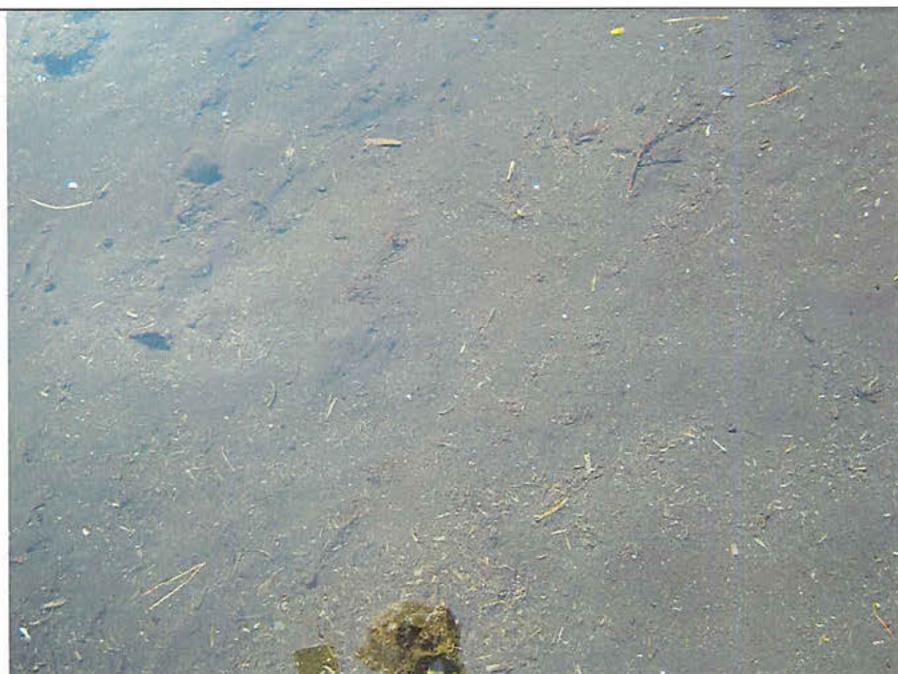
Photo no : 4

53-54 (GPS 345), l'eau en surface presente une hauteur d'environ 11,5 cm (vue vers le sud)

53-54 (GPS 345), l'eau en surface présente une hauteur d'environ 11,5 cm (mesurer avec un ruban à mesurer, photo 4). Pour ce qui ait des sédiments, ils présentent une hauteur de 1,56 mètre (photos 5 à 7).

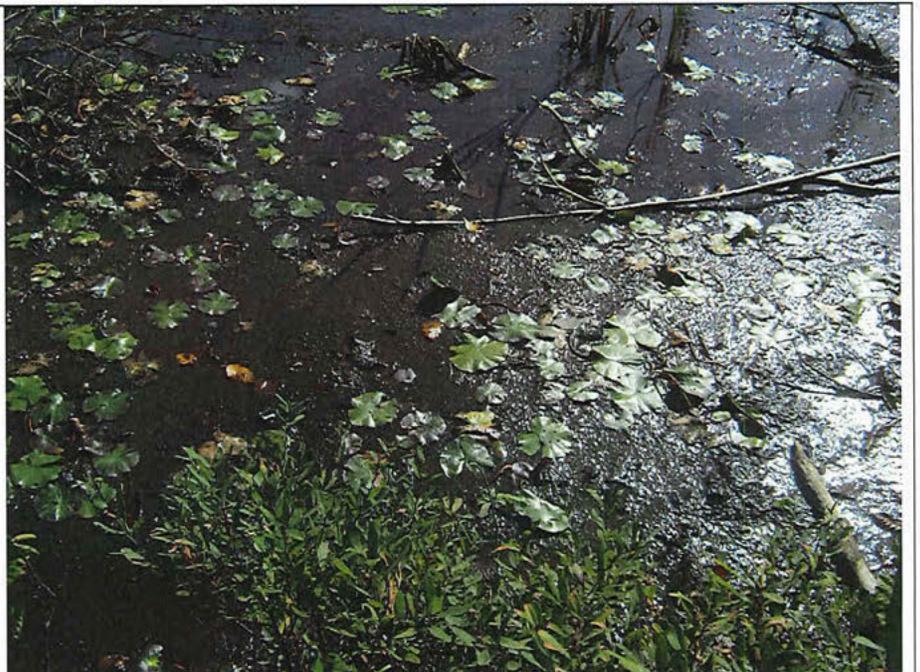
Accumulation importante de sédiments. Les nénuphars ne flottent plus à la surface de l'eau, mais repose sur une couche de sédiments vaseux (GPS 346, vue vers l'est)

Je me déplace ensuite un peu plus au nord-est de la baie Valiquette. Au point GPS 346, je constate une accumulation importante de sédiments. En effet, les nénuphars ne flottent plus à la surface de l'eau, mais reposent sur une couche de sédiments vaseux (photo 8). À noter que le nénuphar constitue une plante flottante. Ainsi, il doit obligatoirement avoir de l'eau sous la plante pour qu'elle se retrouve à cet endroit. Aussi, la tige de la plante fait habituellement quelques mètres dans l'eau. Aussi, je constate la présence de plantes émergentes, mais aucune présence d'eau. Les plantes émergentes émergent des sédiments vaseux (photo 9). Je constate également la présence de méandres (rigoles) d'eau à travers les sédiments dans la baie Valiquette (photo 10). De plus, des troncs d'arbres sont partiellement enfouis dans les sédiments.

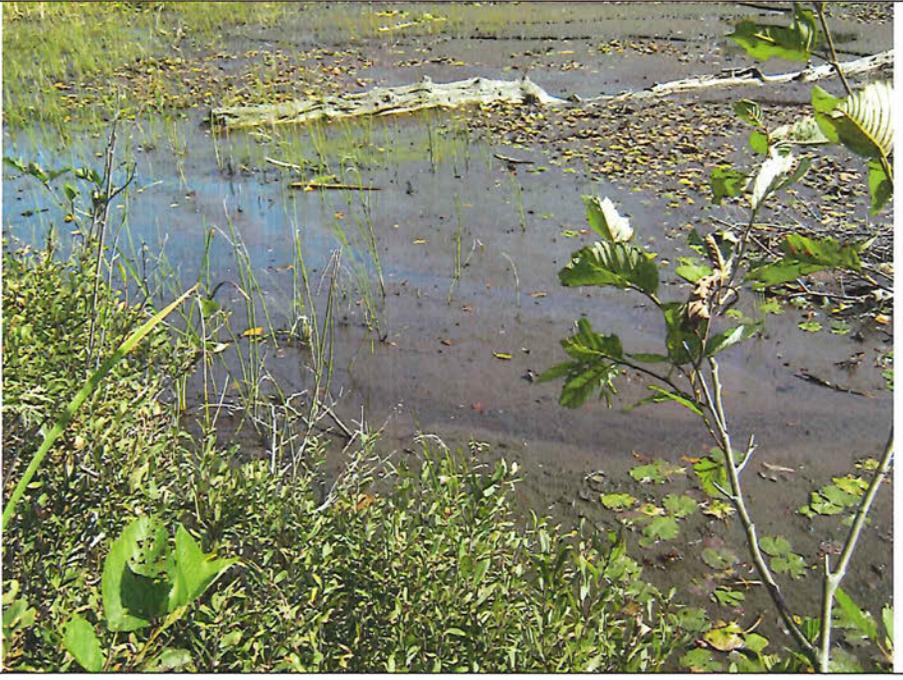
<p><b>Photo no : 9</b></p>

<p><b>Fichier : IMG_0017.JPG</b></p>	
<p><b>Description :</b></p> <p>Présence de plantes émergentes, mais aucune présence d'eau. Les plantes émergentes émergent des sédiments vaseux (GPS 346, vue vers le nord-est)</p>

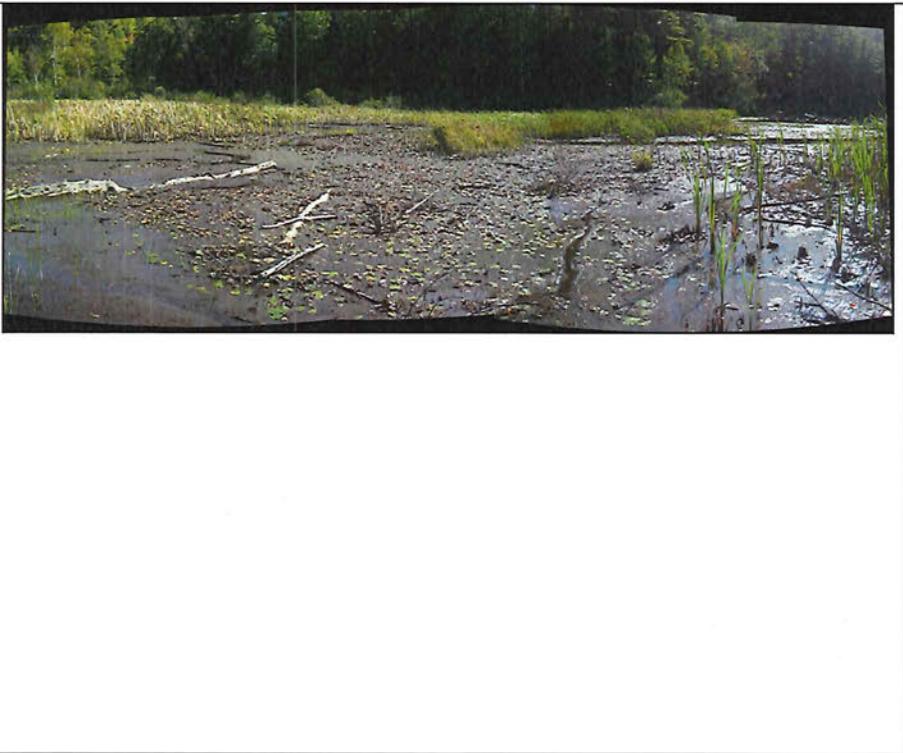
<p><b>Photo no : 10</b></p>

<p><b>Fichier :</b>          IMG_0019.JPG          IMG_0020.JPG          IMG_0021.JPG          IMG_0022.JPG</p>	
<p><b>Description :</b></p> <p>Présence de méandres (rigoles) d'eau à travers les sédiments dans la baie Valiquette. De plus, des troncs d'arbres sont partiellement enfouis dans les sédiments (GPS 346, vue vers l'est)</p>

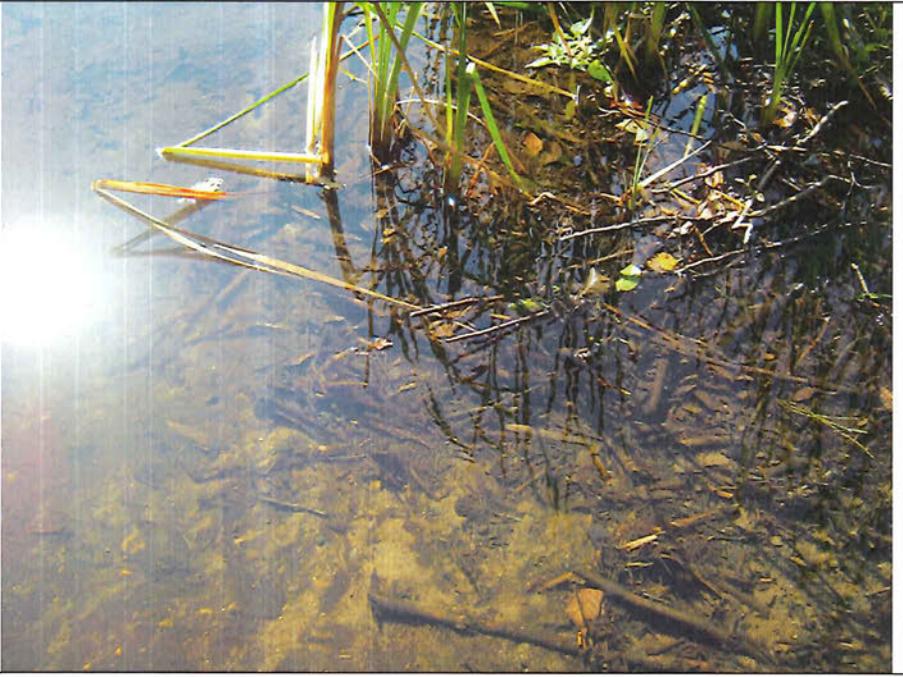
<p><b>Photo no : 11</b></p>

<p><b>Fichier : IMG_0024.JPG</b></p>	
<p><b>Description :</b></p> <p>J'observe une fois de plus que les sédiments au fond de l'eau présente très peu ou aucune végétation. J'y vois des copeaux de bois et des fragments de végétations flottantes (GPS 347, vue vers le sud)</p>

J'observe une fois de plus que les sédiments au fond de l'eau présente très peu ou aucune végétation. J'y vois des copeaux de bois et des fragments de végétations flottantes (GPS 347. photo 11).

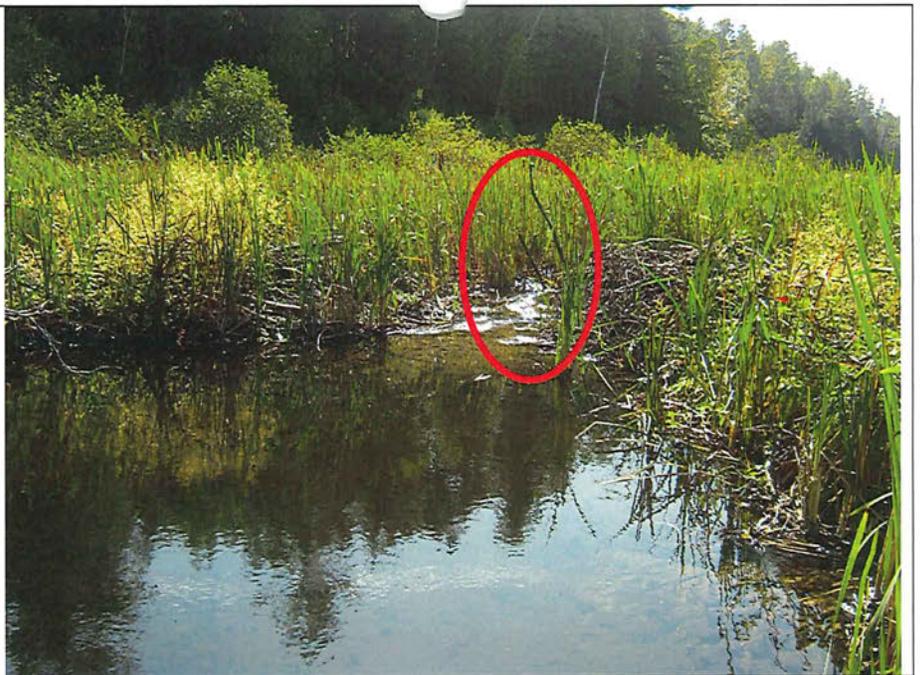
Au sud du point GPS 347, j'observe des bâtons de bois plantés en « X » qui démontre qu'une gestion (trappe) de castor est faite dans le secteur (vue vers le sud)

Au sud du point GPS 347, j'observe des bâtons de bois plantés en « X » qui démontre qu'une gestion (trappe) de castor est faite dans le secteur (photo 12).

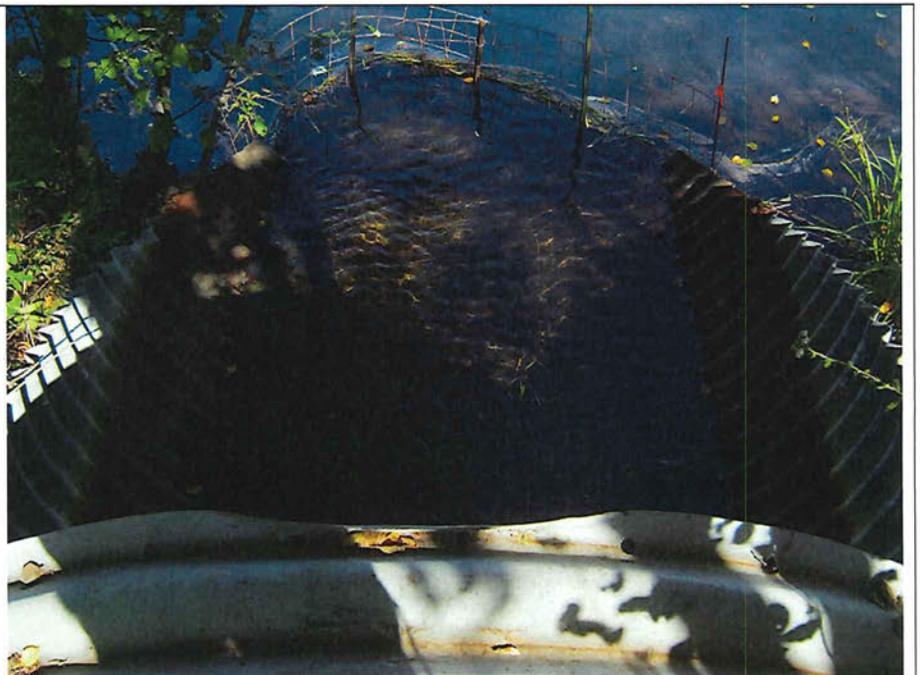
Photo no : 13

Le ponceau qui traverse le chemin Valiquette n'est pas obstrué et permet un libre écoulement des eaux (GPS 348, vue vers le nord).

Le ponceau qui traverse le chemin Valiquette (aval GPS 347 et amont GPS 348) n'est pas obstrué et permet un libre écoulement des eaux (GPS 348, photo 13).

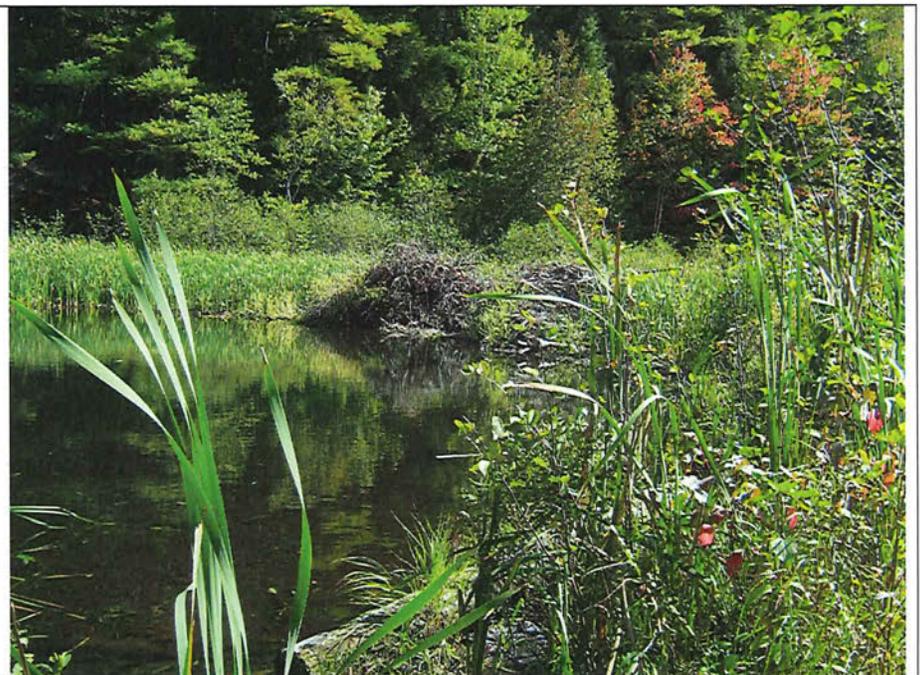
Photo no : 14

J'observe un premier barrage à castor au niveau du point GPS 349 (vue vers le sud-est).

Je remonte alors le ruisseau Lefebvre afin de voir s'il y a eu du démantèlement de barrage à castor. J'observe un premier barrage à castor au niveau du point GPS 349 (photo 14). Je constate une brèche au centre du barrage (photo 15). J'observe que l'eau qui s'écoule dans la brèche du barrage est claire.

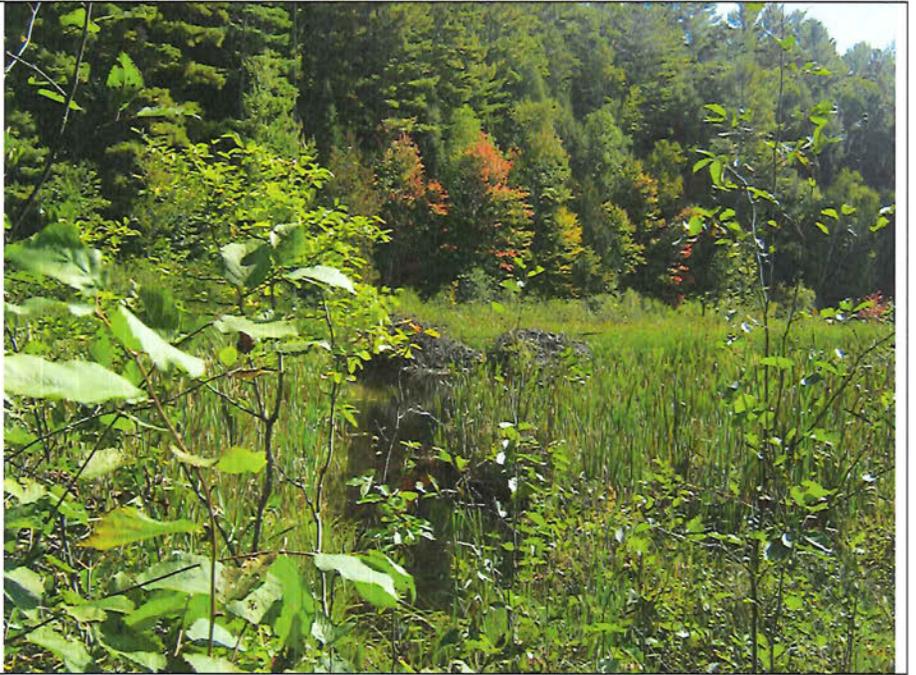
**Photo no : 15**

Je constate une brèche au centre du barrage. J'observe que l'eau s'écoule dans la brèche du barrage (GPS 349, vue vers le sud-est)

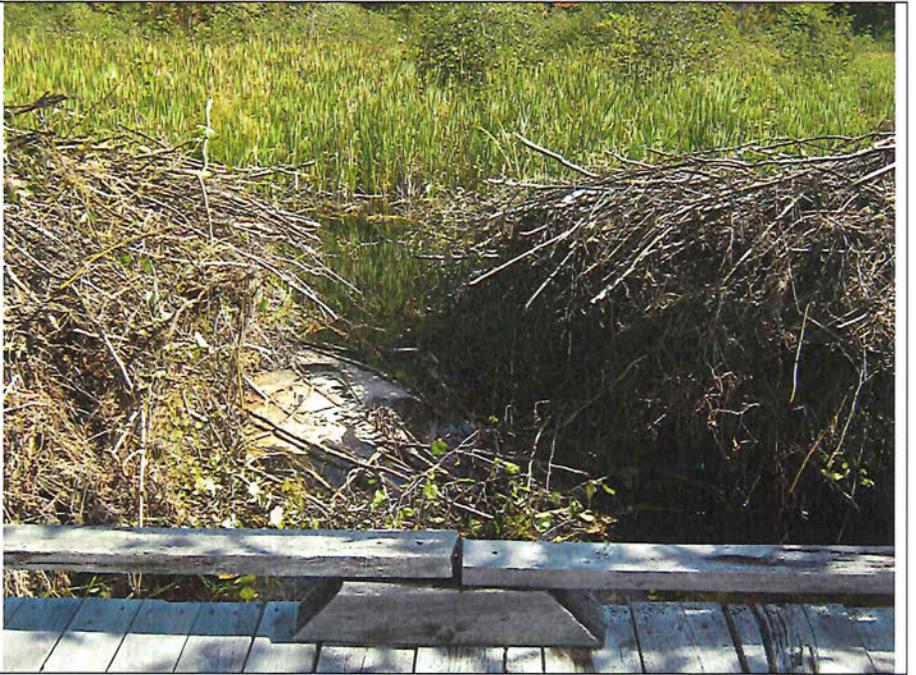
**Photo no : 16**

2<sup>e</sup> barrage à castor en aval du pont. Ce dernier présente également une brèche en son centre. Un faible écoulement des eaux s'écoule dans la brèche (GPS 350, vue vers l'est)

Je continue mon chemin vers l'amont du ruisseau Lefebvre. Je monte sur un pont qui traverse le ruisseau Lefebvre (piste de VTT) au point GPS 350. À cet endroit, je constate un 2<sup>e</sup> barrage à castor en aval du pont (photo 16). Ce dernier présente également une brèche en son centre. Un faible écoulement des eaux s'écoule dans la brèche. En effet, les castors semblent être en train de refermer la brèche puisque de la végétation fraîche a été ajoutée au centre du barrage (photo 17).

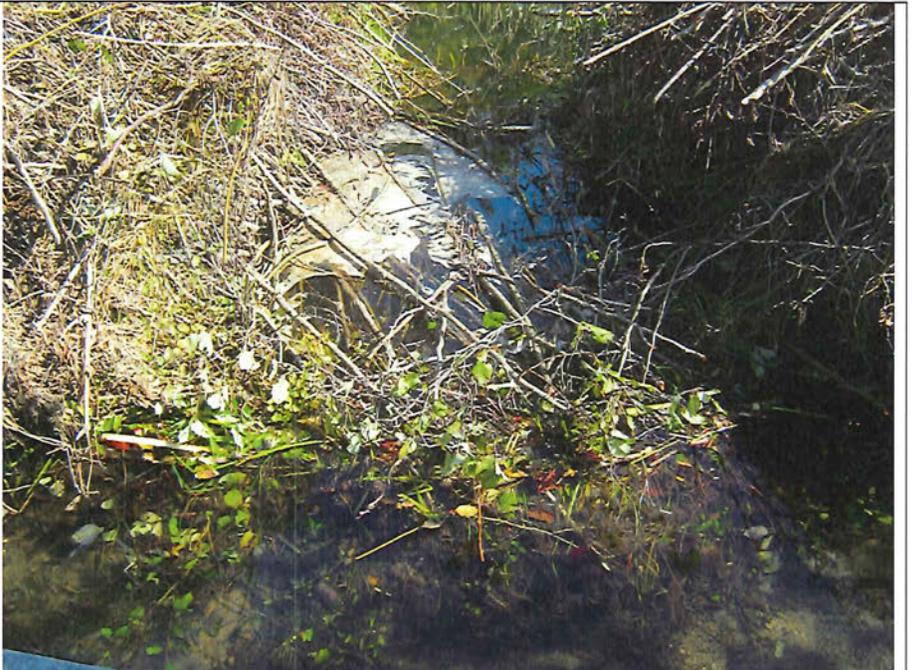
**Photo no : 17**

Les castors semblent être en train de refermer la brèche puisque de la végétation fraîche a été ajoutée au centre du 2<sup>e</sup> barrage (GPS 350, vue vers l'est).

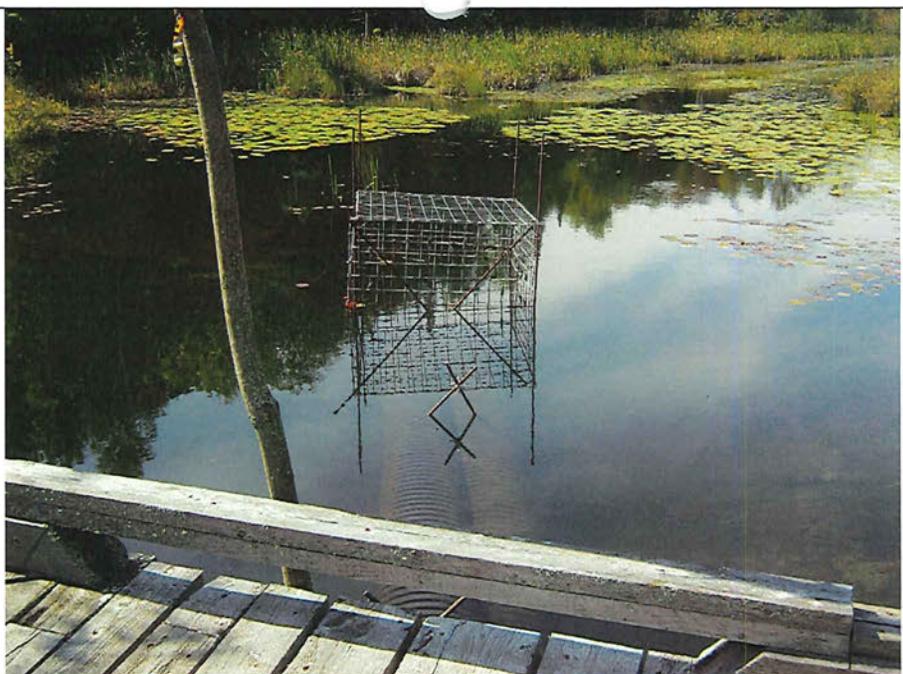
Photo no : 18

En amont du pont qui traverse le ruisseau Lefebvre (piste de VTT), j'observe un cube Morency. Ce dernier joue bien son rôle d'écoulement des eaux et n'est pas obstrué par de la végétation (GPS 350, vue vers l'ouest)

Toujours au point GPS 350, en amont du pont qui traverse le ruisseau Lefebvre (piste de VTT), j'observe un cube Morency (photo 18). Ce dernier joue bien son rôle d'écoulement des eaux et n'est pas obstrué par de la végétation.

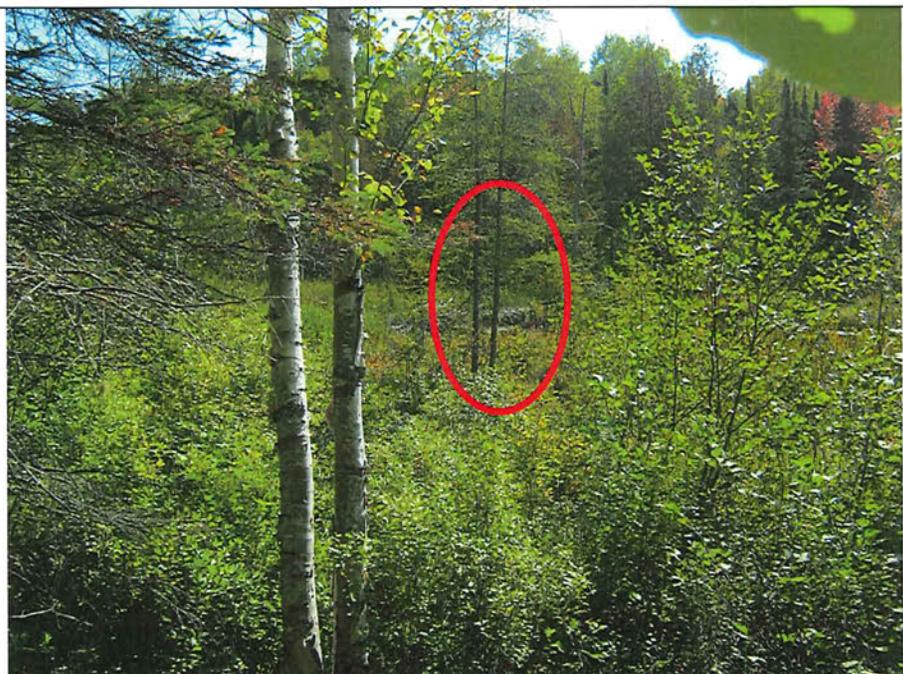
Photo no : 19

Au niveau du point GPS 351, j'observe au loin un 3<sup>e</sup> barrage à castor (vue vers le sud-est)

Au niveau du point GPS 351, j'observe au loin un 3<sup>e</sup> barrage à castor (photo 19).
