ÉTUDE ENVIRONNEMENTALE DE SITE (ÉES) PHASE 1

CONSTRUCTION DE TROIS (3) ÉGOUTS PLUVIAUX

MUNICIPALITÉ DE MANDEVILLE

PROJET GROUPE BC2-120216-02F / 1617-7002
DÉCEMBRE 2016

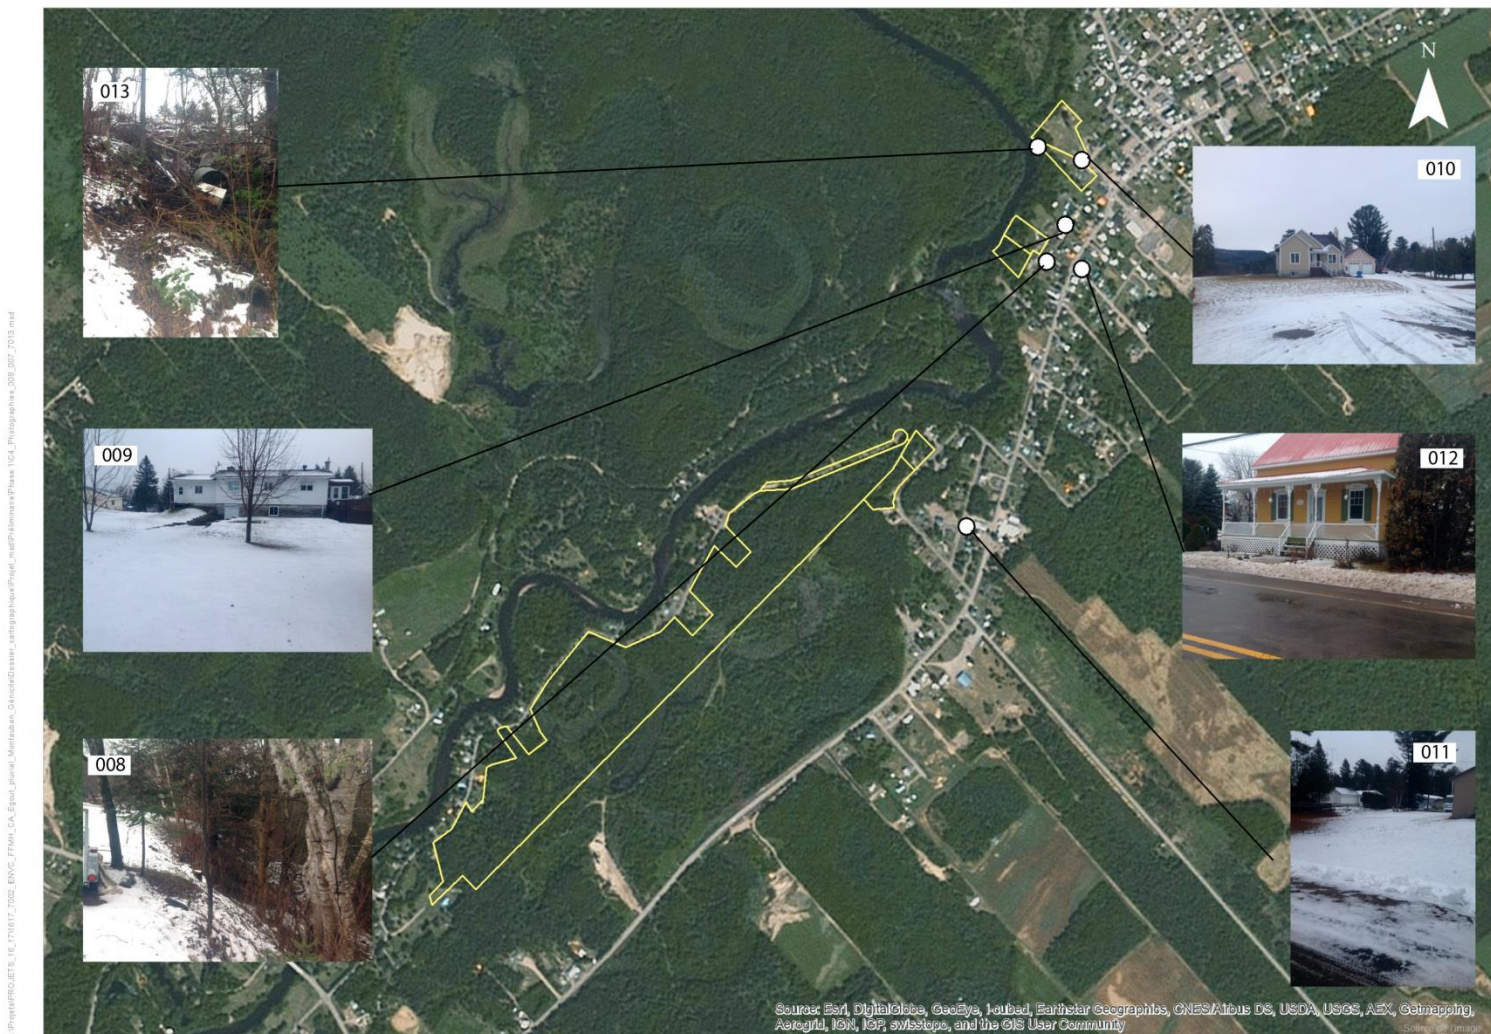
CARTE 4 PHOTOGRAPHIES 008 À 013

1. Les lots **4 123 599, 4 124 254, 4 123 776, 4 123 696, 4 123 798, 4 123 797, 4 123 580, 4 823 755** sont principalement boisé.
2. Les propriétés adjacentes, par leurs activités, ne constituent pas un risque environnemental néfaste pour les lots **4 123 599, 4 124 254, 4 123 776, 4 123 696, 4 123 798, 4 123 797, 4 123 580, 4 823 755**.
3. Il y a présence sur le sol de divers rebuts tels qu'un baril en métal, réservoir en plastique, etc., (Carte 4 : Photo 013), cependant ces rebuts sont situés sur un terrain adjacent.

- 008: Vue d'un secteur résidentiel
- 009: Vue d'un secteur résidentiel
- 010: Présence de résidences
- 011: Présence de résidences
- 012: Présence de résidences
- 013: Présence de divers rebuts
