**Objet : Plans et données GPS
Sablière du ministère des Ressources naturelles et de la Faune
Lot 25, Rang 13 à Lejeune**

1. Rapport d'inspection effectuée le 21 octobre 2011 afin de vérifier l'exploitation de la sablière et la conformité des certificats d'autorisation du 1^{er} novembre 1999 et du 30 juillet 2008, daté du 11 novembre 2011, 7 pages.

1. Identification

N° intervention : 300451980	Type d'intervention : Inspection de conformité
N° gestion documentaire : 7610-01-01-0515700	N° du rapport d'inspection : 400873242
N° demande : 200202452	Type de demande : document officiel – exploitation d'une sablière
But de l'inspection : Exploitation d'une sablière. Conformité des CA du 30 juillet 2008 et du 1er novembre 1999.

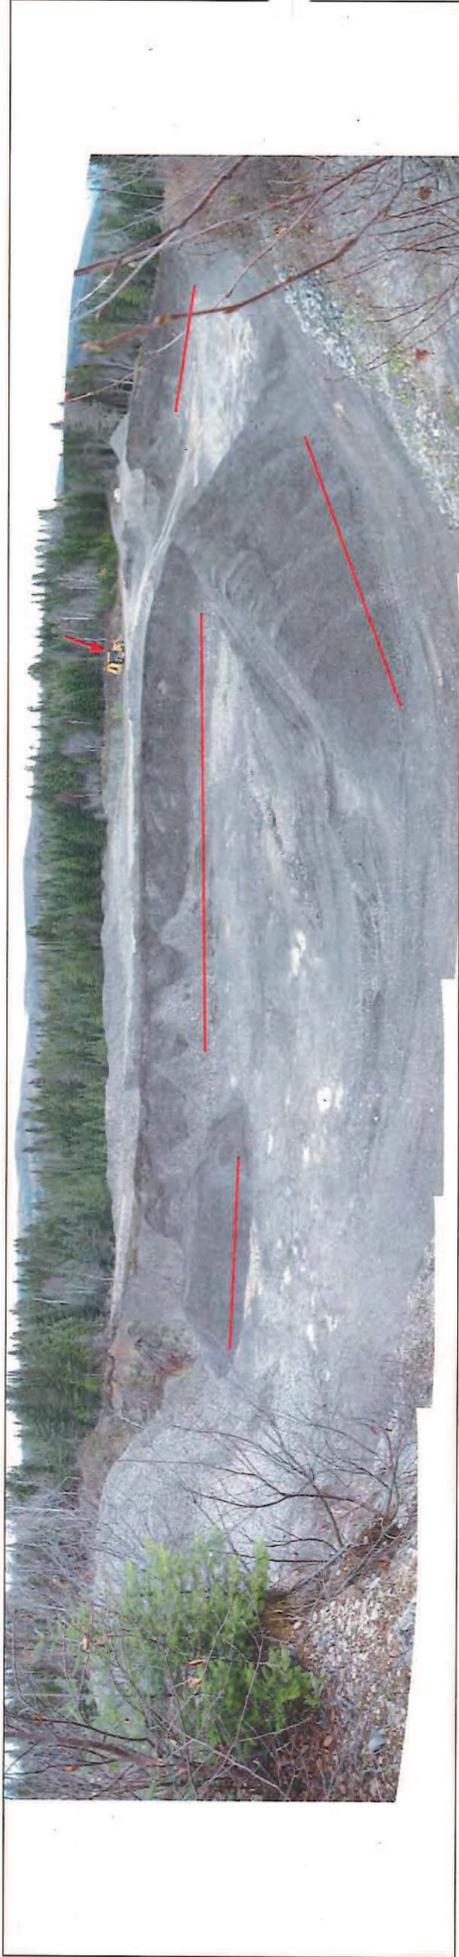
Point 4 : 47.74085°N, 68.50581°W (Panorama 4 n-se)

Panorama 4 n-se.jpg
Vue du Point 4 du Nord au Sud-Est. Gravier fin, agrégats, gravier fin, agrégats. Tractopelle.

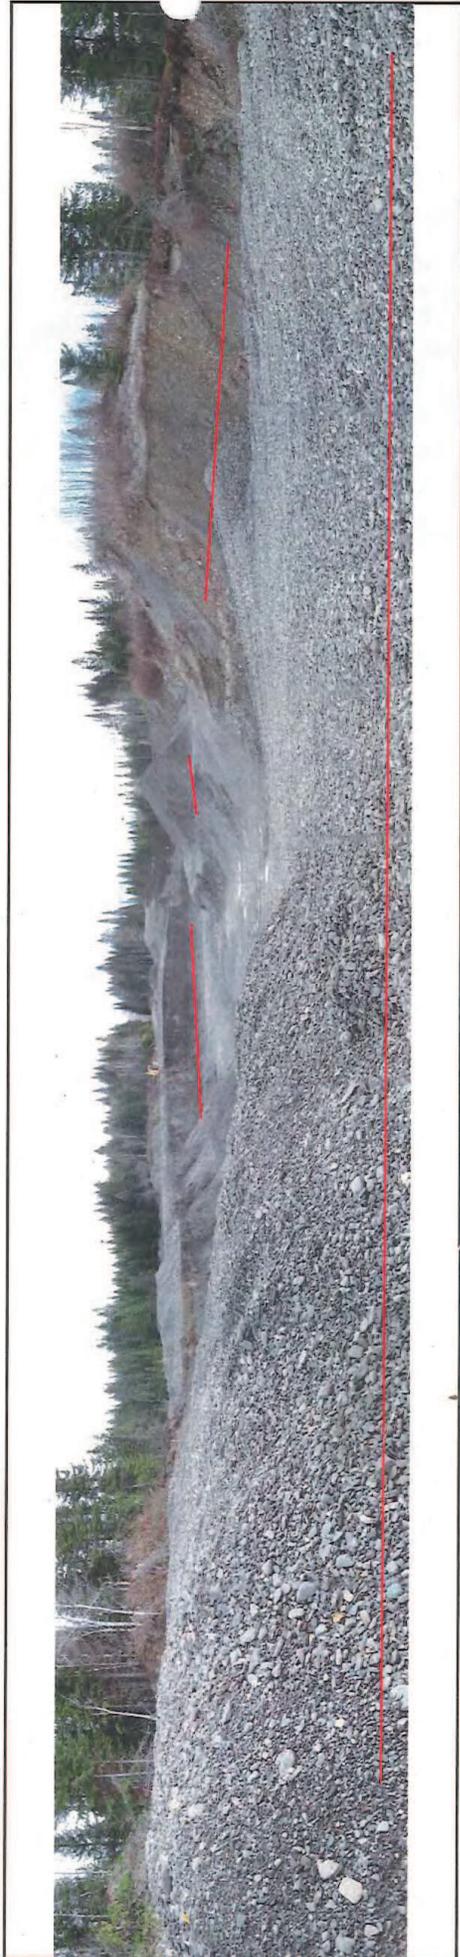
Point 5 : 47.74143°N, 68.50565°W (Panorama 5 se-so) (du Point 5 à l'intermédiaire entre les points 1 et 2, il y a 167 mètres)

Panorama 5 se-so.jpg
Vue du Point 5 du Sud-Est au Sud-Ouest. Premier plan: roches homogènes, second plan: agrégats, gravier fin, agrégats.

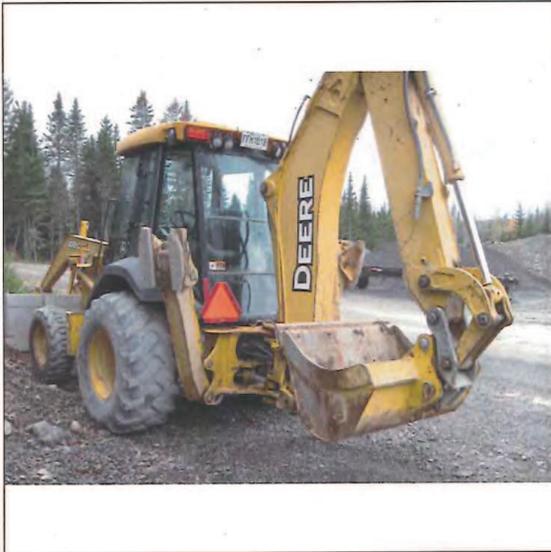
IMG_0840.jpg

Point 9 : 47.74054°N, 68.50447°W (IMG_0840)

Tractopelle, immatriculé FFM1018. Au Point 9.

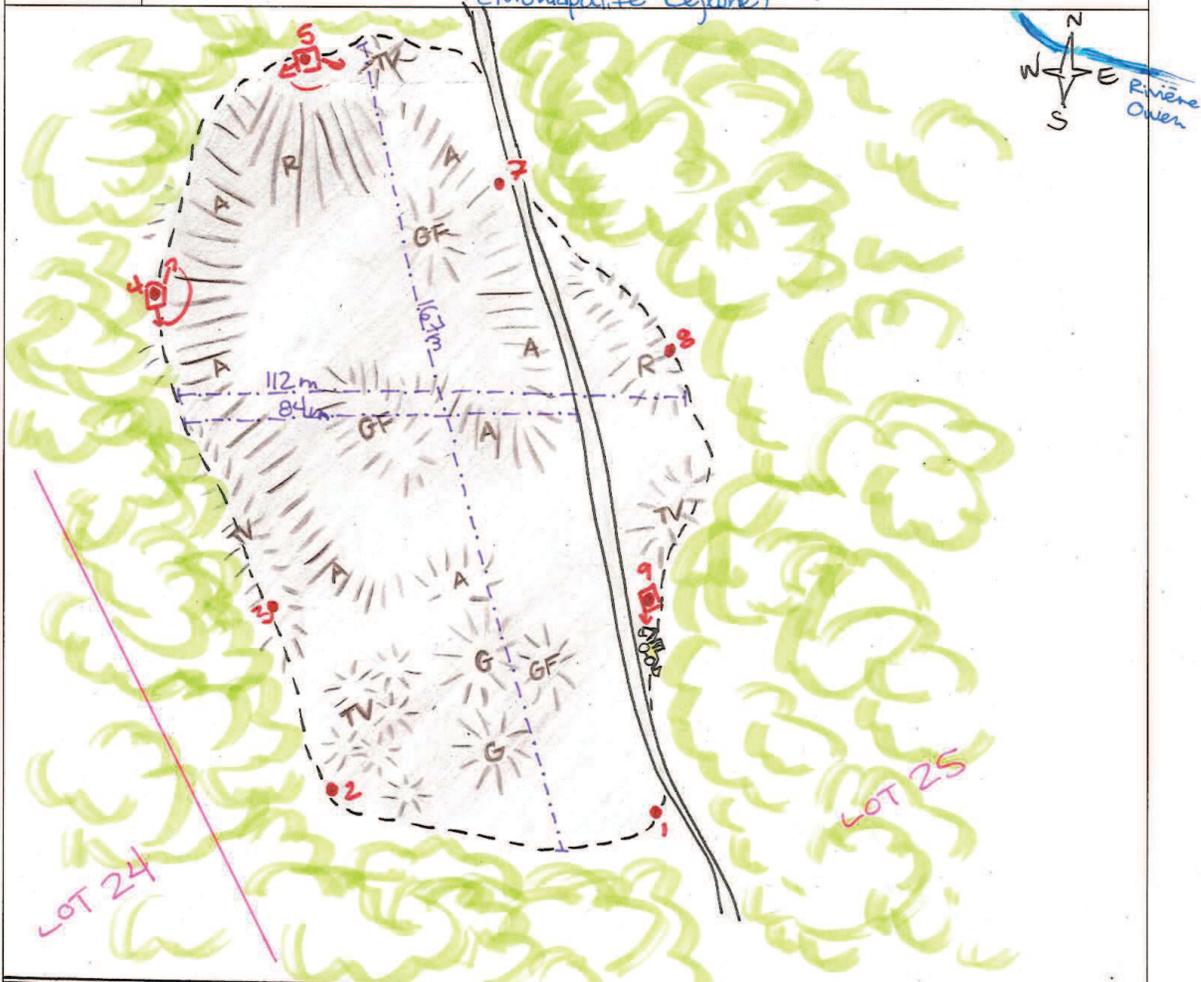
No : 1

L'aire d'exploitation (comprenant l'extraction et l'entreposage d'agrégats) est de plus de 14 000m² (environ 167m par 84m) du côté Sud-Ouest de la route. La superficie actuelle dépasse donc la superficie permise par le C.A. du 6 juillet 1998, qui était de 10 000m², mais ne dépasse pas le 37 900m² permis au C.A. du 30 juillet 2008.

La bordure de la route n'est pas restaurée. Selon une lettre du 24 juillet 2008 de Mme Marie Bernard du MRNF, les travaux de restauration de la bordure de la route dans l'aire autorisée en 1998 devraient être faits en 2014. Pour l'instant, l'aire d'exploitation de la sablière est contiguë à la voie publique sur environ 167 mètres du côté Sud-Ouest. Il y a, par conséquent, 67 mètres de travaux, dans les 35 mètres de bordure de la route, qui ne sont pas permis par le C.A. de 1998 et pour lesquels n'y a pas d'entente de restauration pour 2014. De plus, les amas d'agrégats du côté Nord-Est de la voie publique sont aussi dans les 35 mètres bordant le chemin.

Titre : Croquis des lieux *SABLIÈRE MRNF - Lejeune, rang 13, lots 24, 25 (Municipalité Lejeune)*

- tracto-pelle sur place
- parois d'exploitation
- amas de gravier, terre végétale et de roches

Infraction à l'article 18 du RCS : L'aire d'exploitation de la nouvelle sablière est située à moins de 35 mètres de la voie publique.

Faire parvenir une lettre au MRNF pour les informer des infractions à la Loi sur la qualité de l'environnement et au Règlement sur les carrières et sablières consécutives à leur exploitation de la sablière sur le lot 25 du rang 13 à Lejeune et exiger une restauration de la zone non autorisée.

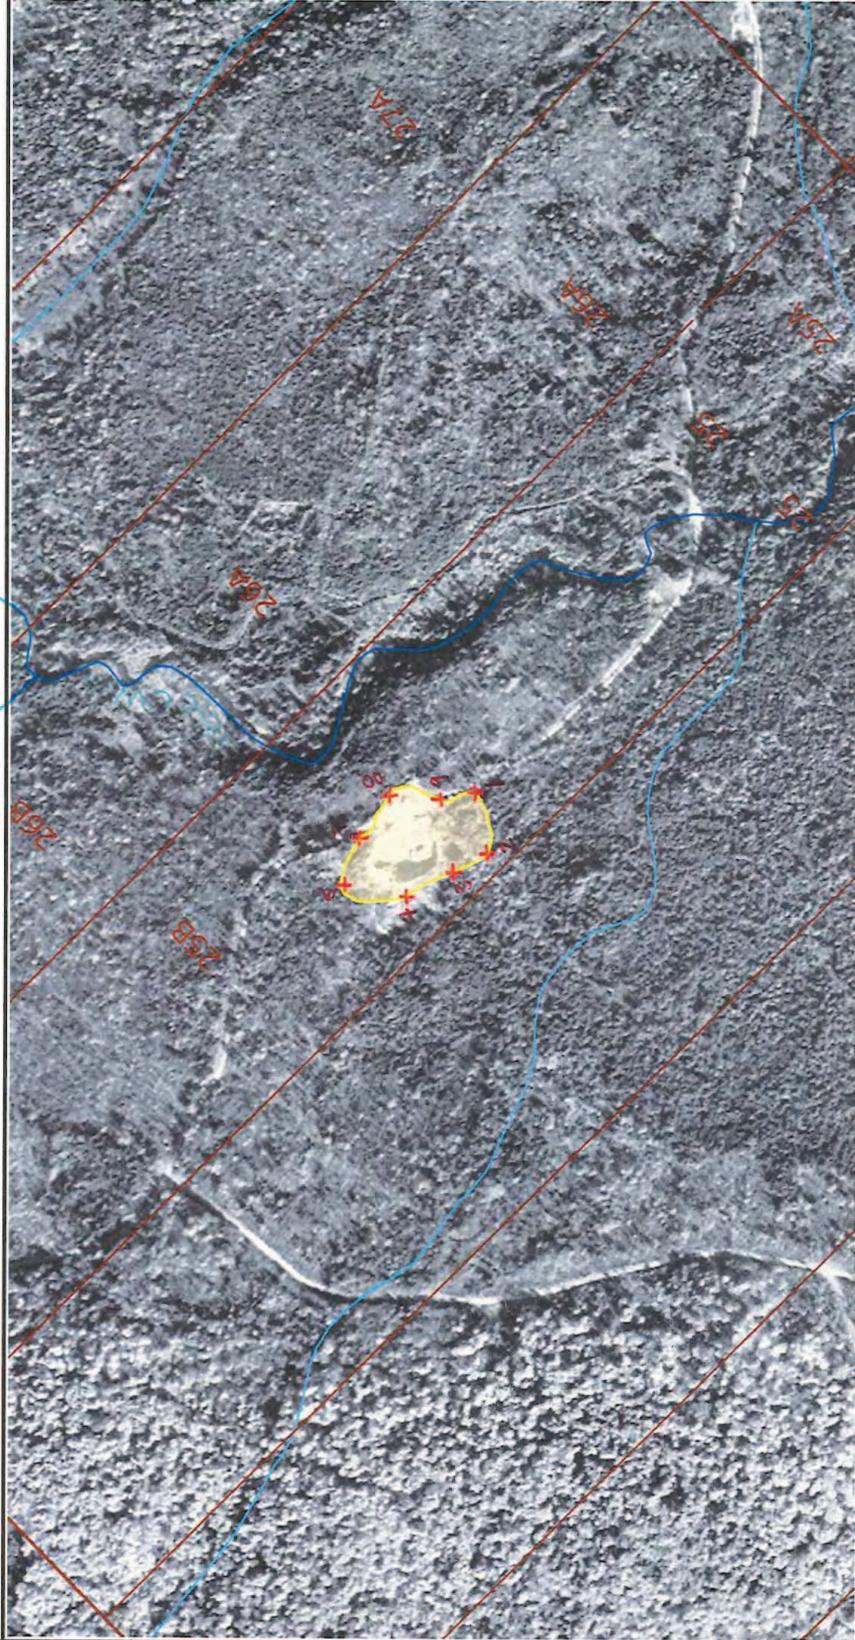
Sablière MRNF - Lejeune, rang 13 lots 24, 25 (Municipalité Lejeune)

Surface approximative de la sablière

12 407,0 m²
