RAPPORT D'INSPECTION

Centre de contrôle environnemental du Québec

N° intervention : 300974113 Type d'intervention : Inspection
N° gestion documentaire : 7610-03-04550-0E N° du rapport d'inspection : 401269867
N° demande : 200432813 Type de demande : Plainte à caractère environnemental
But de l'inspection : PL - Vérifier la présence de contaminants - roches propulsées à l'extérieur du site d'exploitation

Lieu inspecté
Nom du lieu : Aube 260 inc. (Développement domiciliaire à Stoneham-et-Tewkesbury)
Nom usuel du lieu :
N° du lieu : X2155624 Type de lieu : terrain sans usage précis
Localisation du lieu inspecté :
Cadastre du Québec : lots 5 346 790 et 1 240 982
Coordonnées géographiques du lieu (GÉO NAD 83 degrés décimaux) : 47,003070149000;-71,404946199000

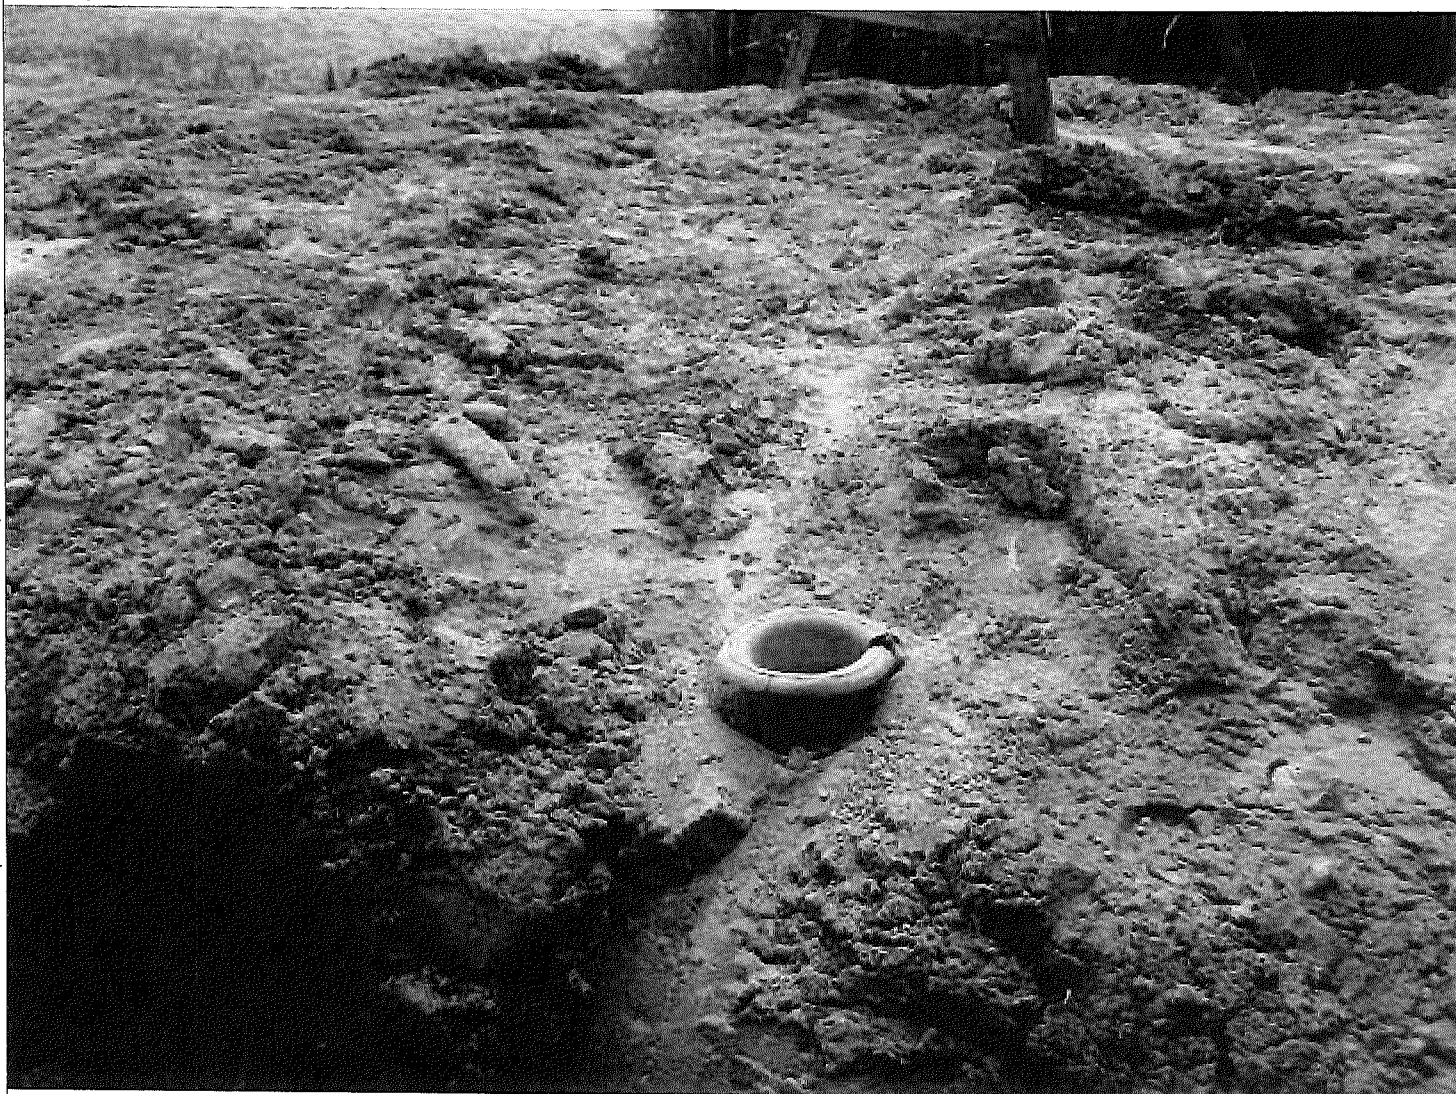
Dynamitage 007 (Small).jpg

Au sommet du cran rocheux, je constate la présence de plusieurs puits de forage dans le roc qui sont fermés avec des petits cônes de circulation orange inversés (voir photographies #3, #4, #5).

Photographie #3 - Présence de forages au sommet du cran rocheux

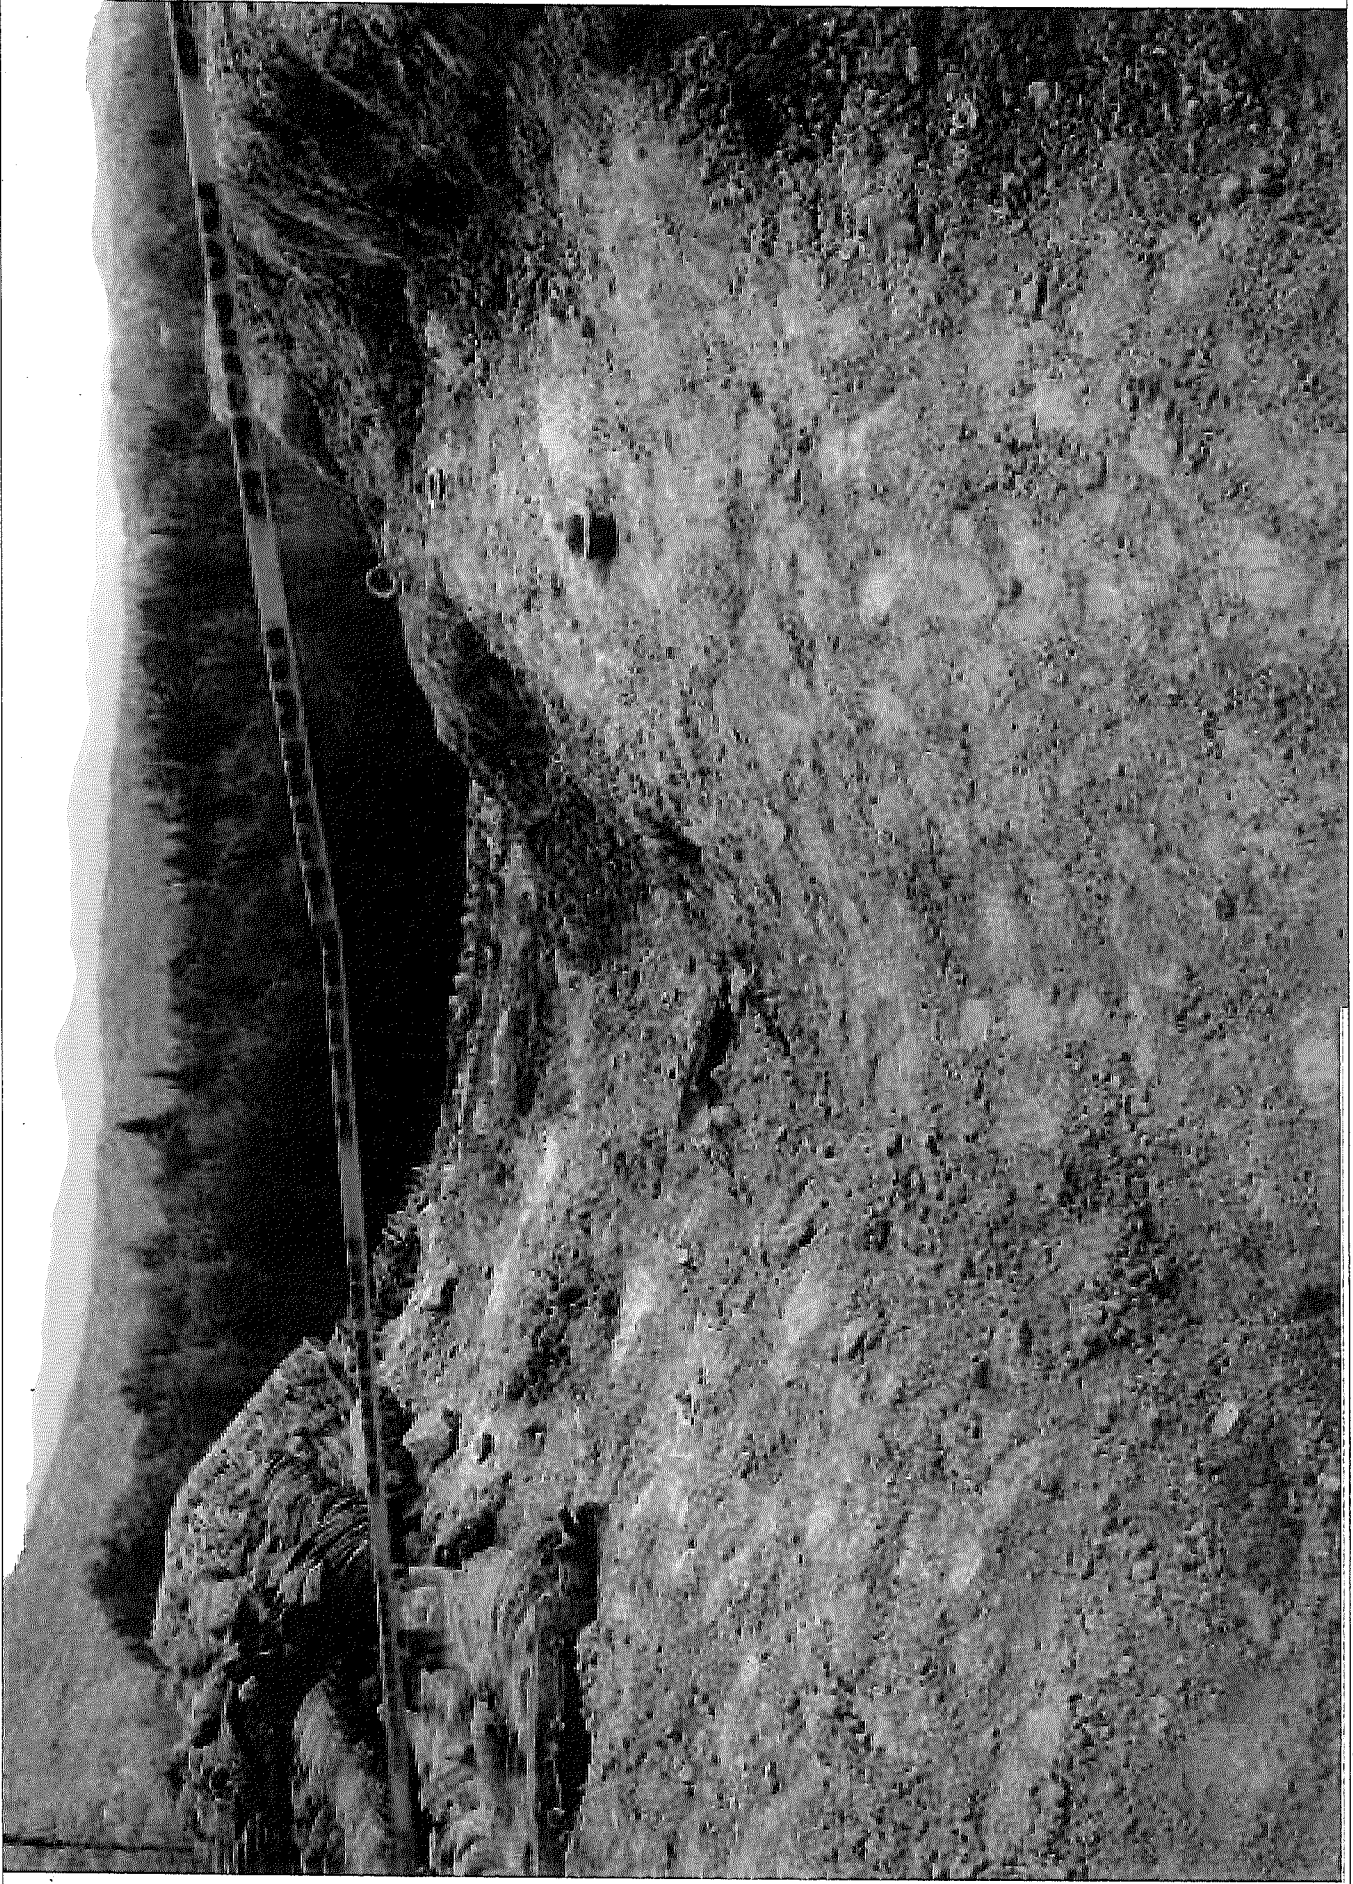
Dynamitage Fusion 008, 009 (Small).jpg
Photographie #4 - Autre vue sur la présence de forages au sommet du cran rocheux

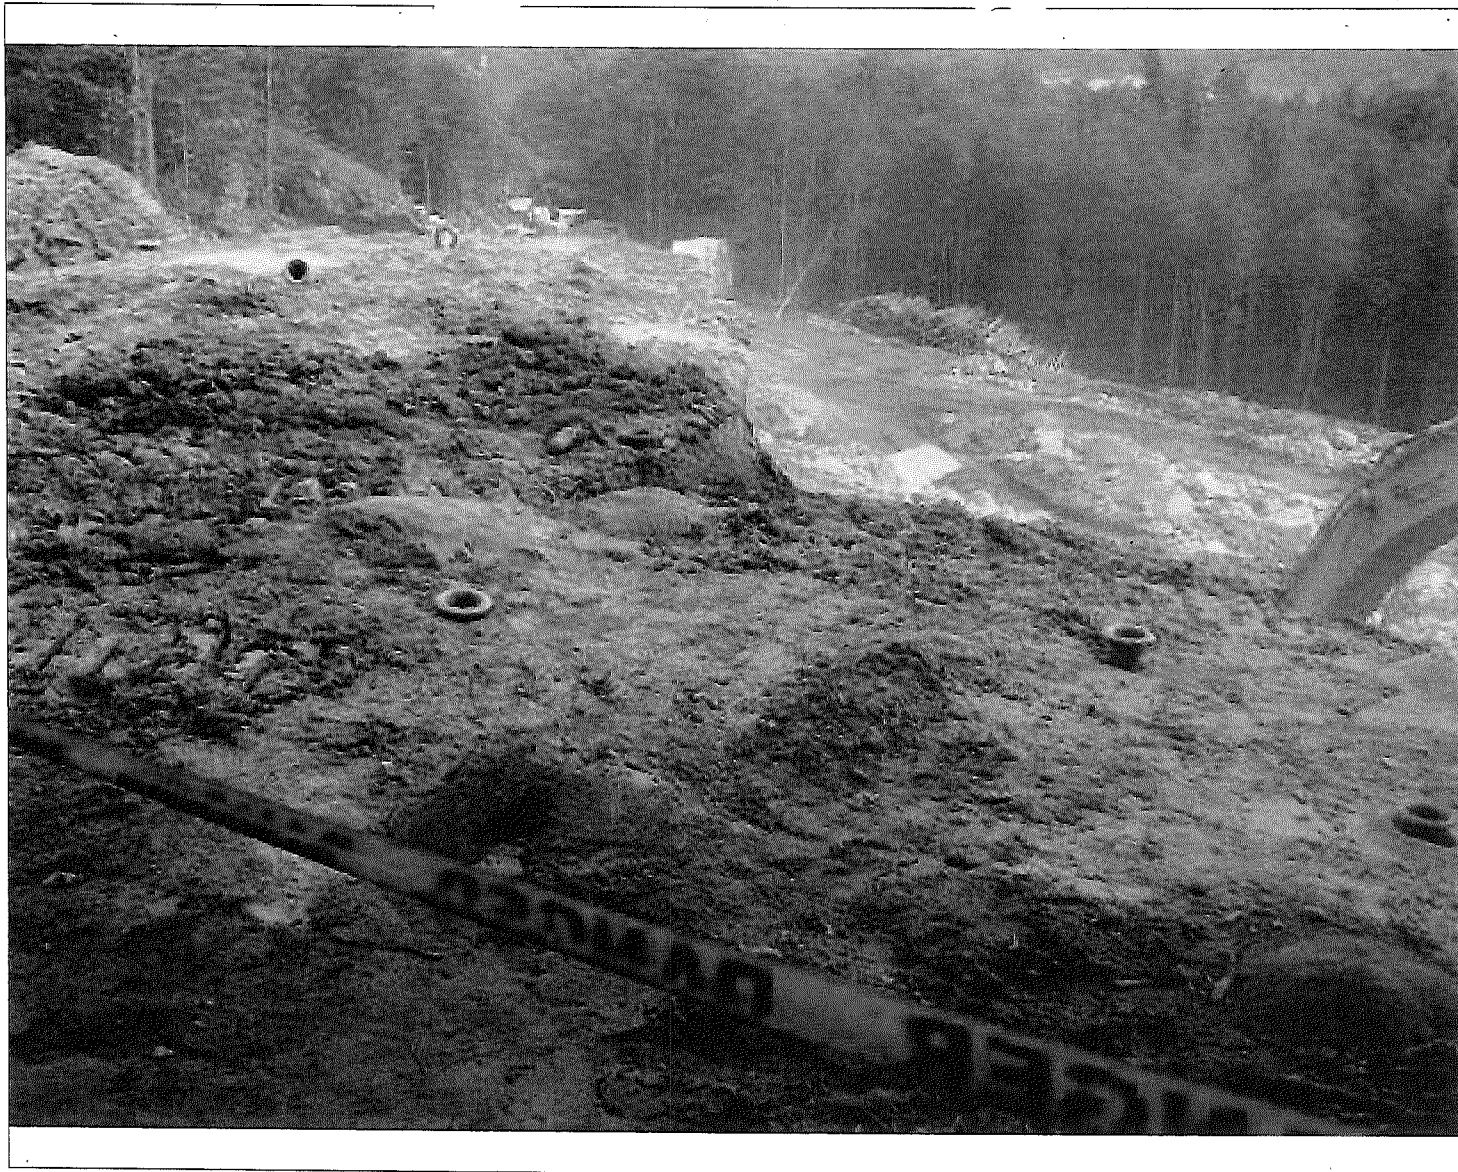
Dynamitage 010 (Small).jpg

Photographie #5 - Autre vue sur la présence de forages au sommet du cran rocheux

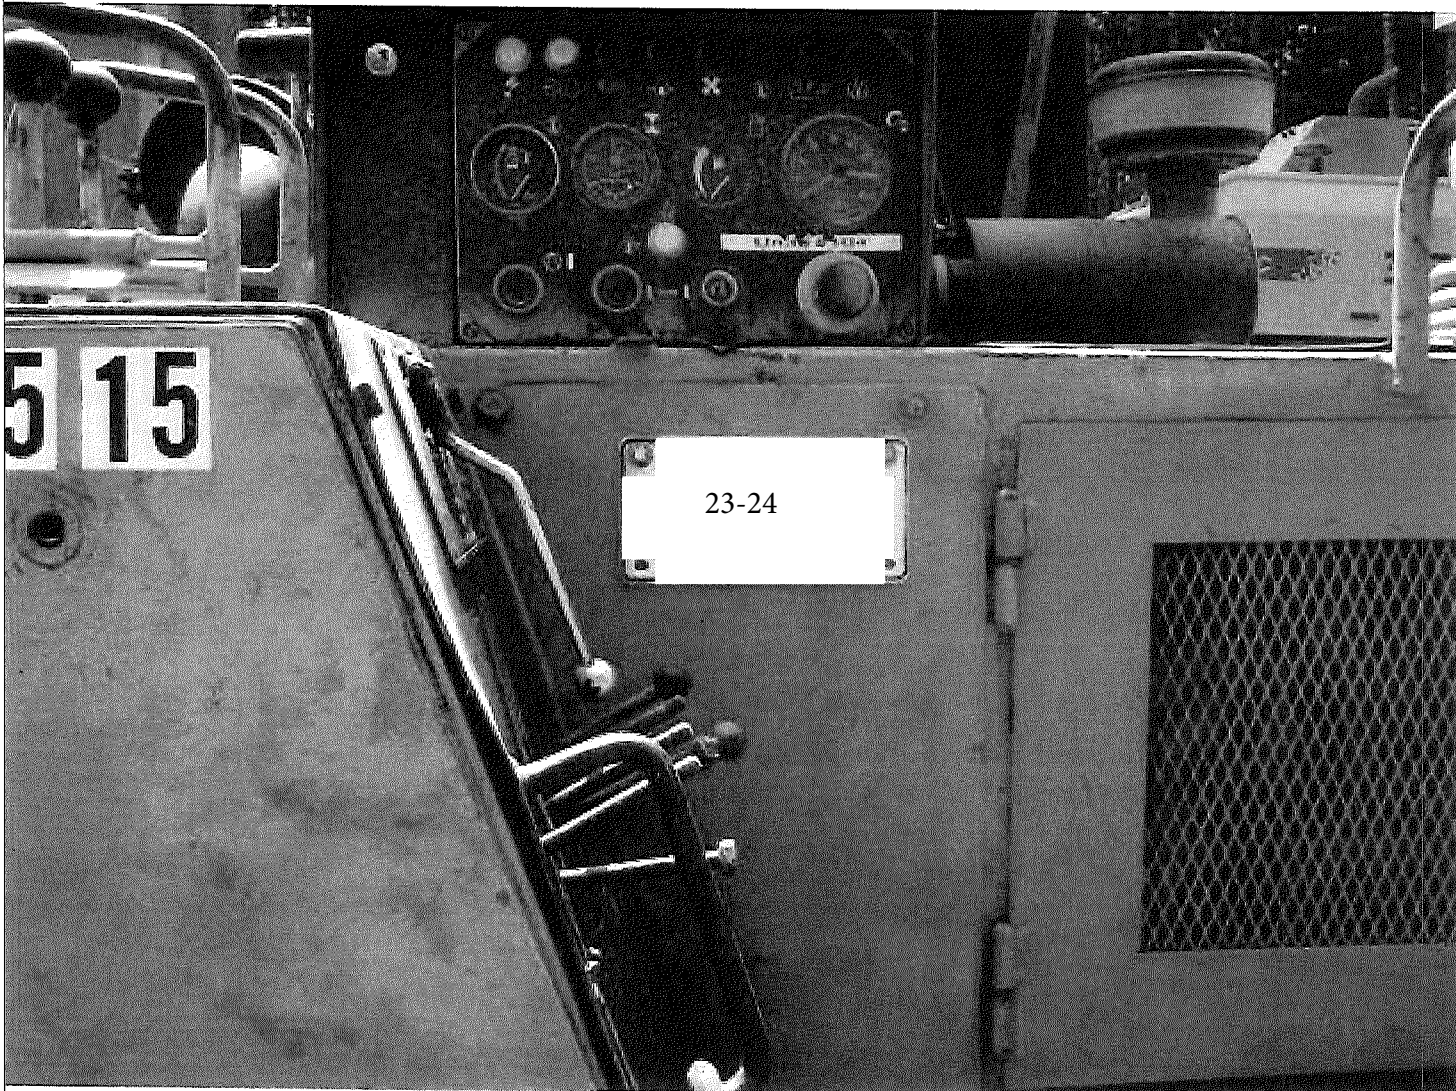
Dynamitage 016 (Small).jpg

La seconde foreuse porte seulement l'identification de F-14 et possède une plaque d'immatriculation routière portant le numéro 23-24 Elle n'est pas utilisée au moment de l'inspection. Je prends des photographies de celle-ci (voir photographies #8, #9).

Photographie #9 - Plaque d'immatriculation présente sur la foreuse F-14

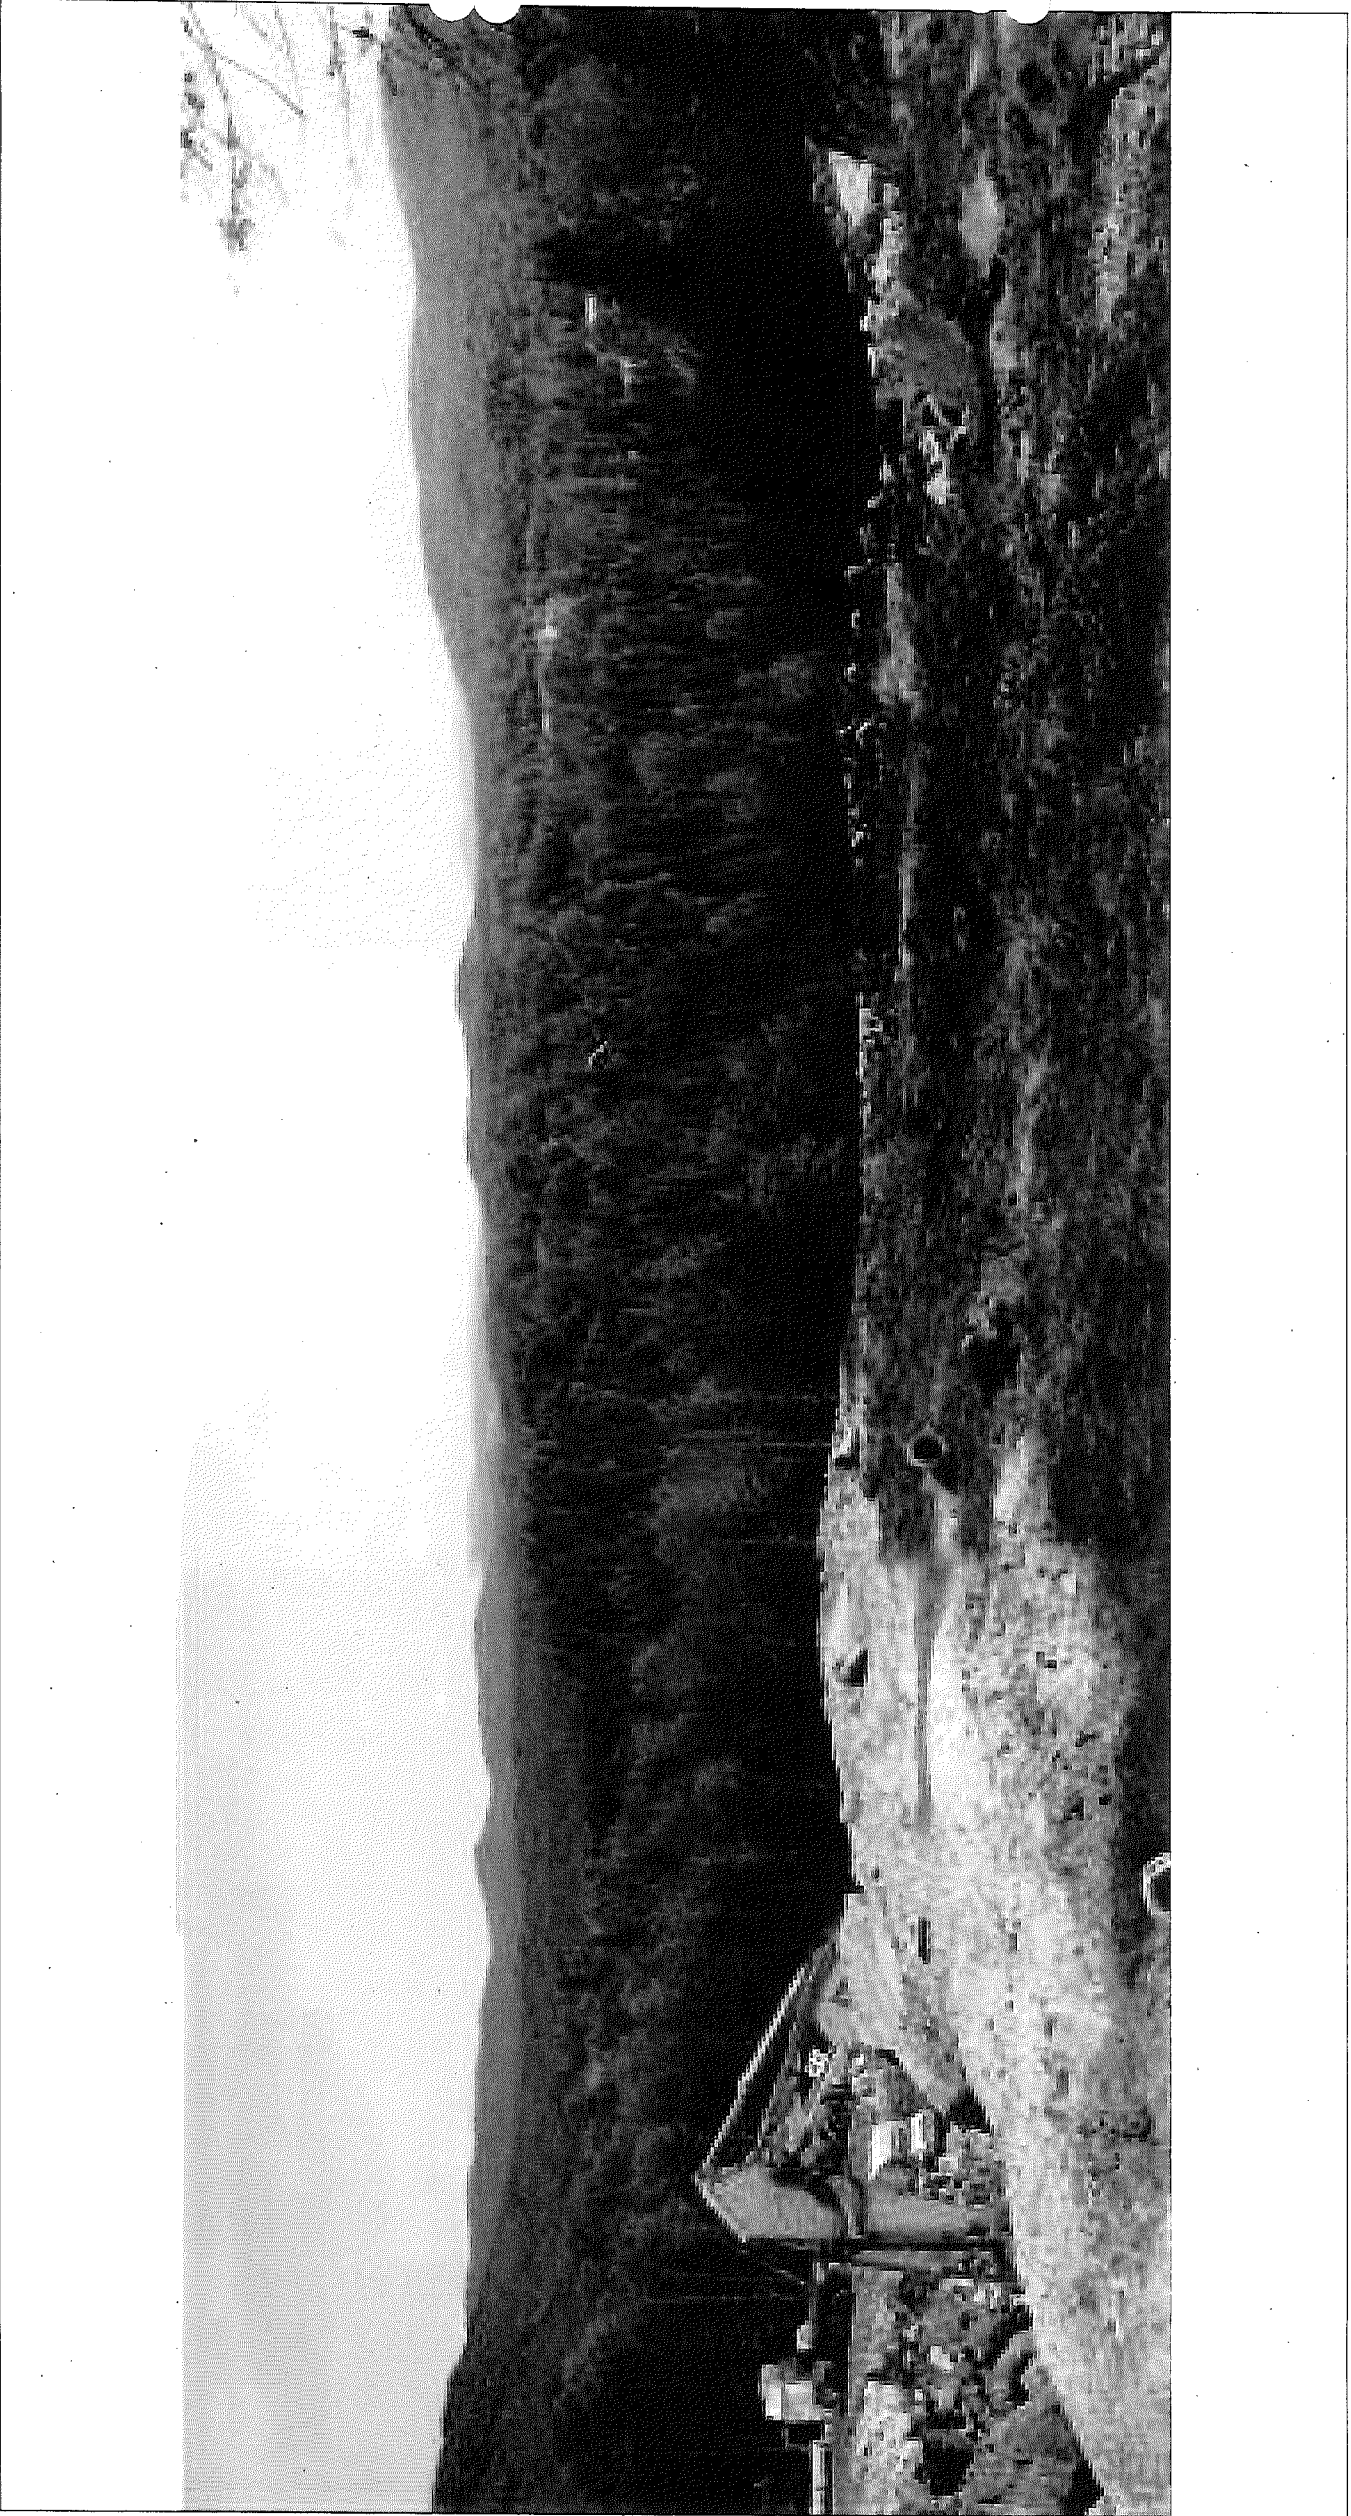
Avant de quitter les lieux, je prends d'autres photographies. La photographie #11 montre une vue d'ensemble du sommet du cran rocheux où est rendu le dynamitage.

Dynamitage Fusion 018, 019, 020 (Small).jpg
Photographie #11 - Vue d'ensemble au sommet du cran rocheux

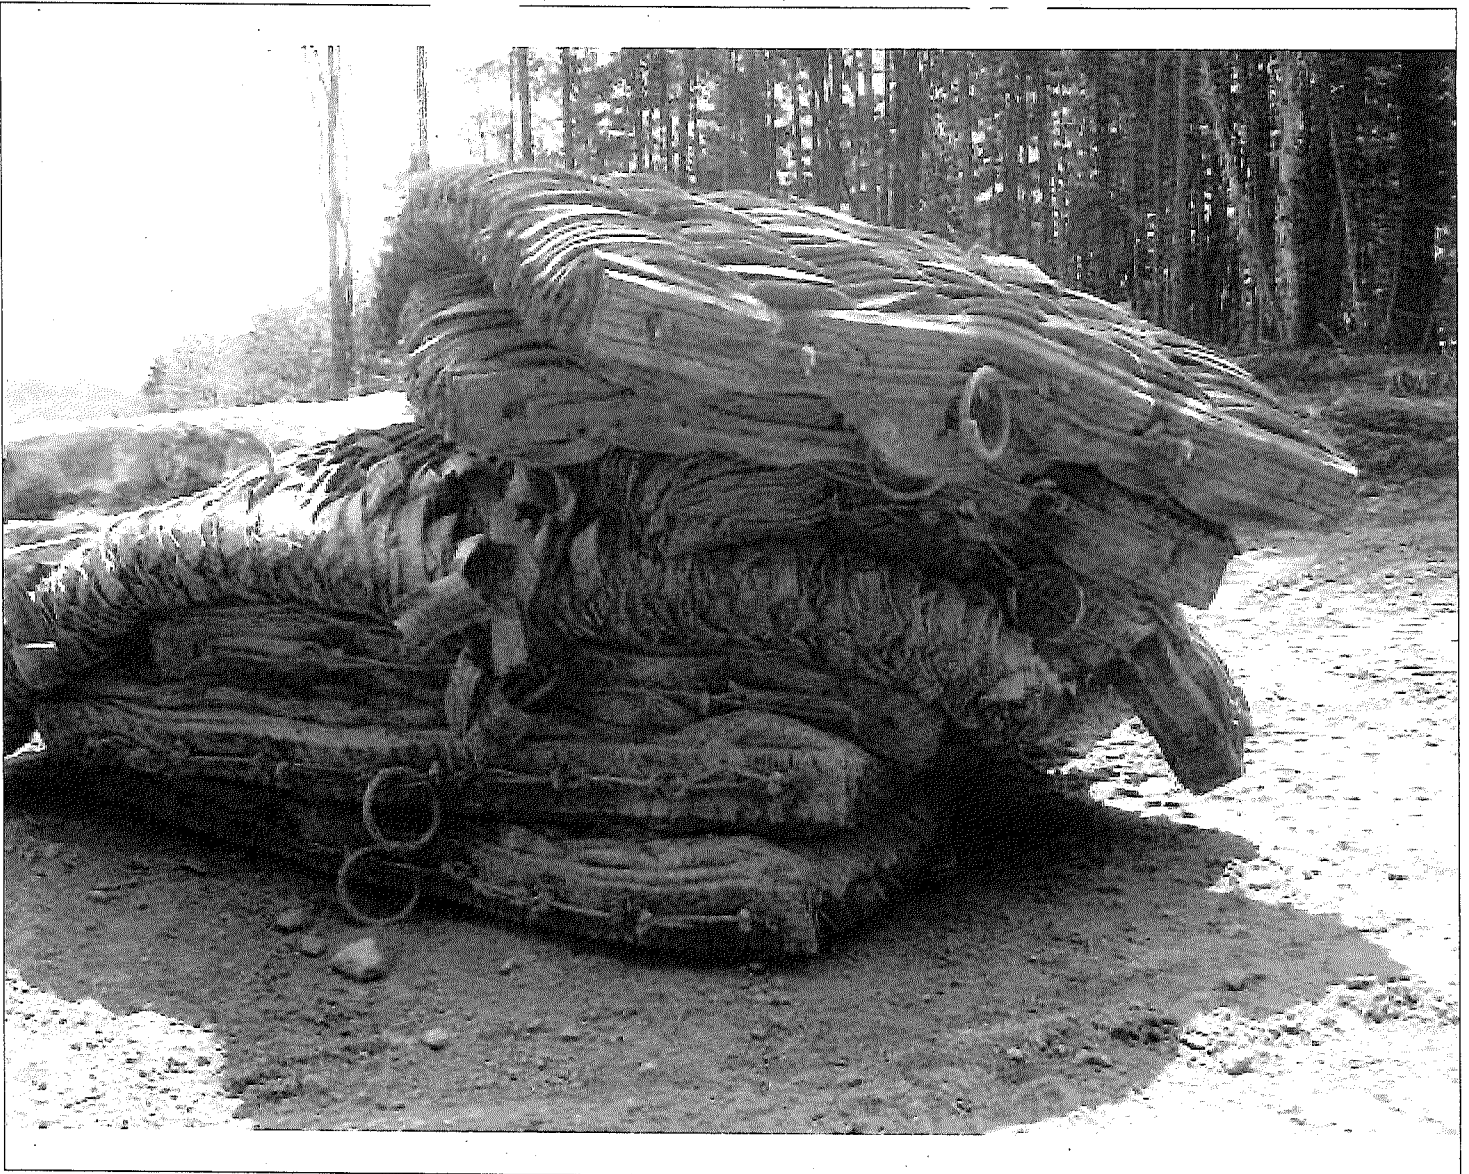
Dynamitage 021 (Small).jpg

La photographie #12 montre la présence de tapis de caoutchouc utilisés lors d'activités de dynamitage pour prévenir la projection de roches.

Photographie #12 - Présence de tapis de caoutchouc sur le site

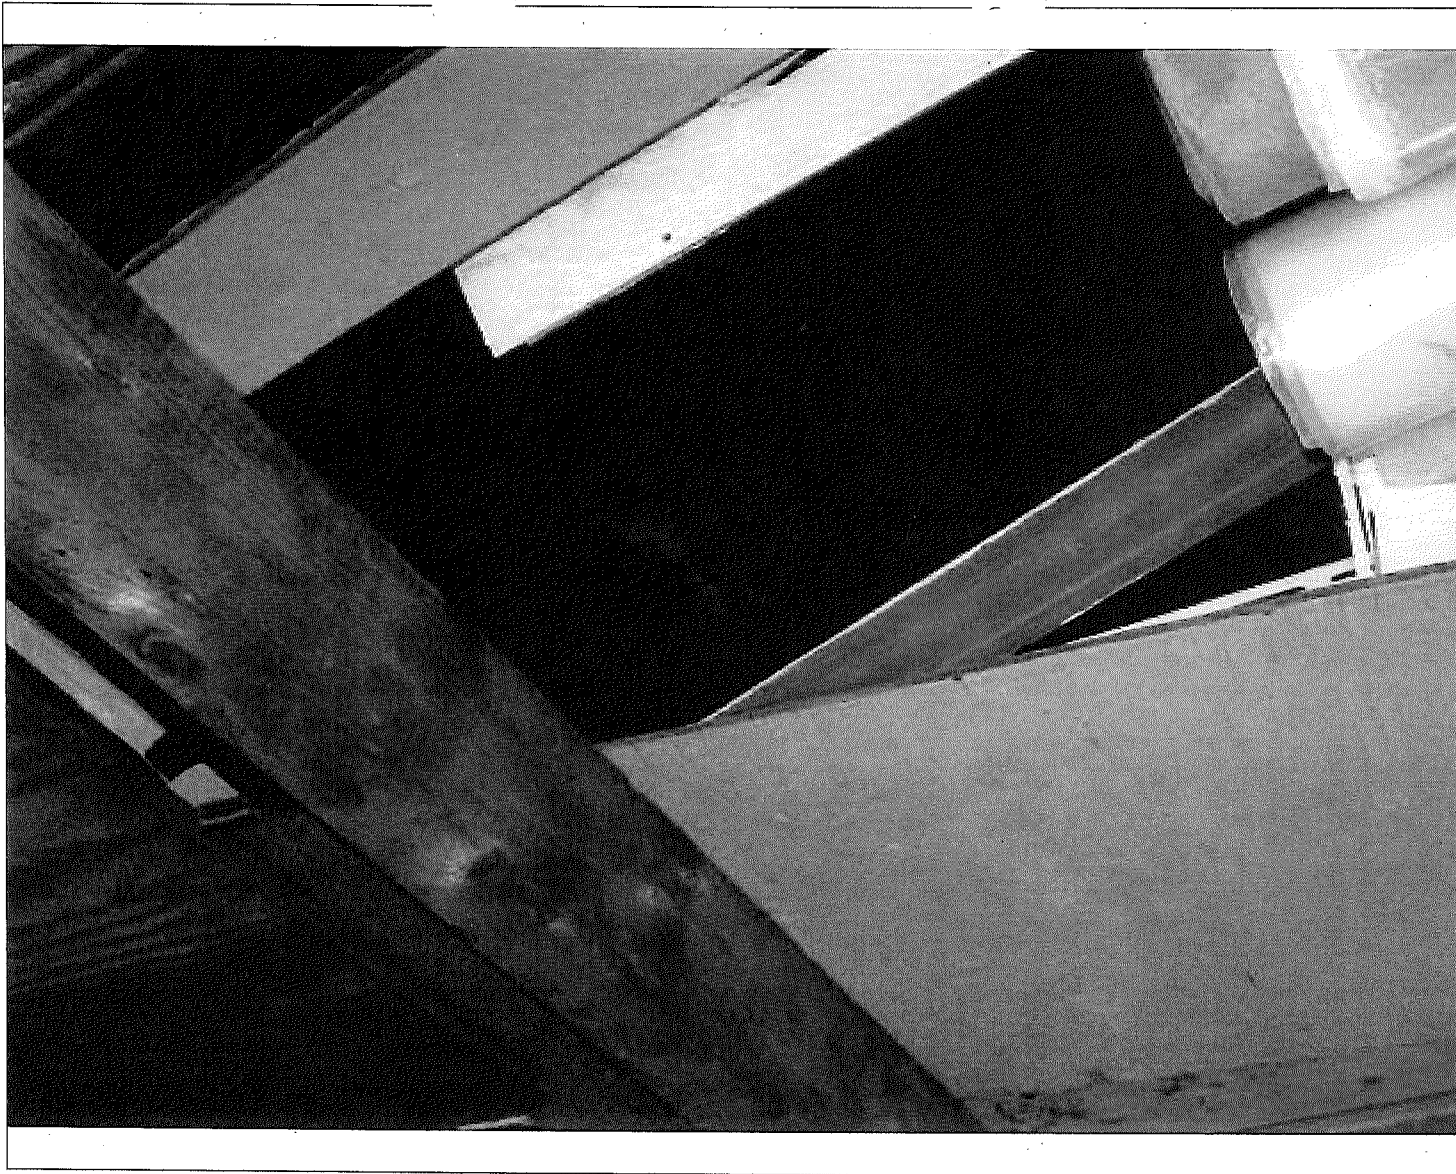
Dynamitage 023 (Small).jpg

Tout d'abord, ils me montrent l'endroit où une roche est passée au travers du toit du garage. Je peux constater le trou à travers le toit du garage (voir photographie #14). Le trou a été refermé à l'aide d'une membrane par l'extérieur. Il m'indique que la roche qui a passé à travers le toit est toujours présente dans le garage. Ils me la montrent. Je prends une photographie de celle-ci (voir photographie #15) et je la conserve par la suite aux fins d'expertises ultérieures si requises.

Photographie # 14 - Trou à travers le toit du garage

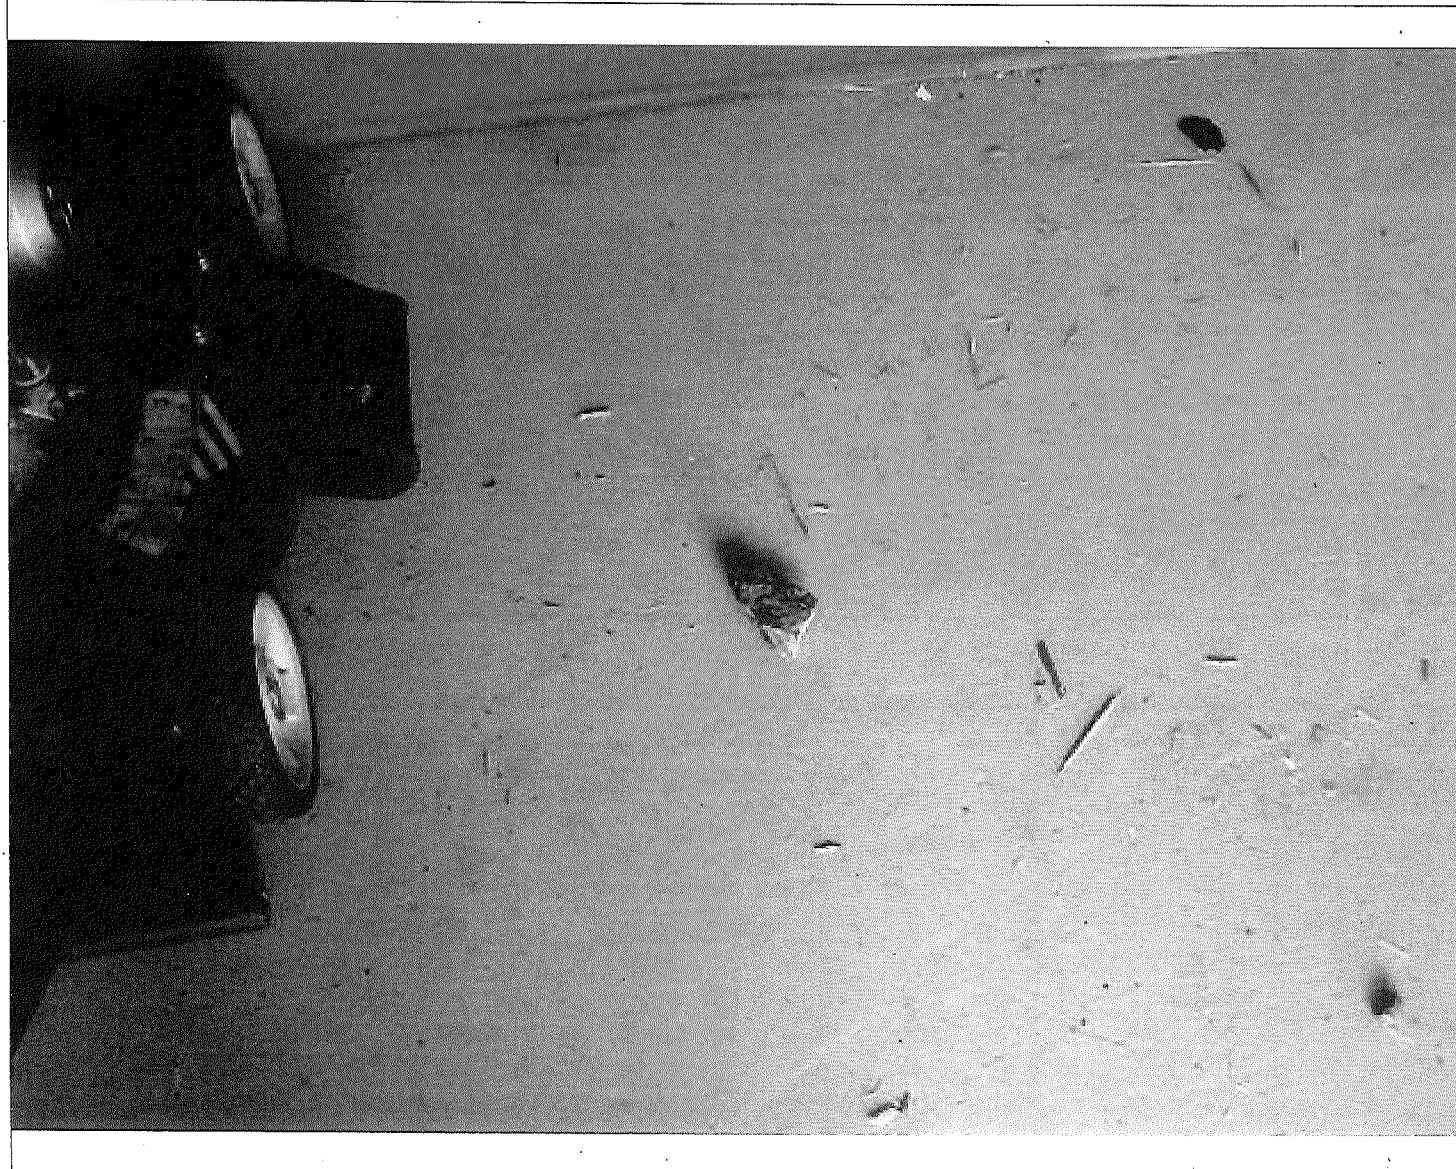
Dynamitage 024 (Small).jpg

Photographie # 15 - Roche qui a passé à travers le toit jonchant le plancher du garage

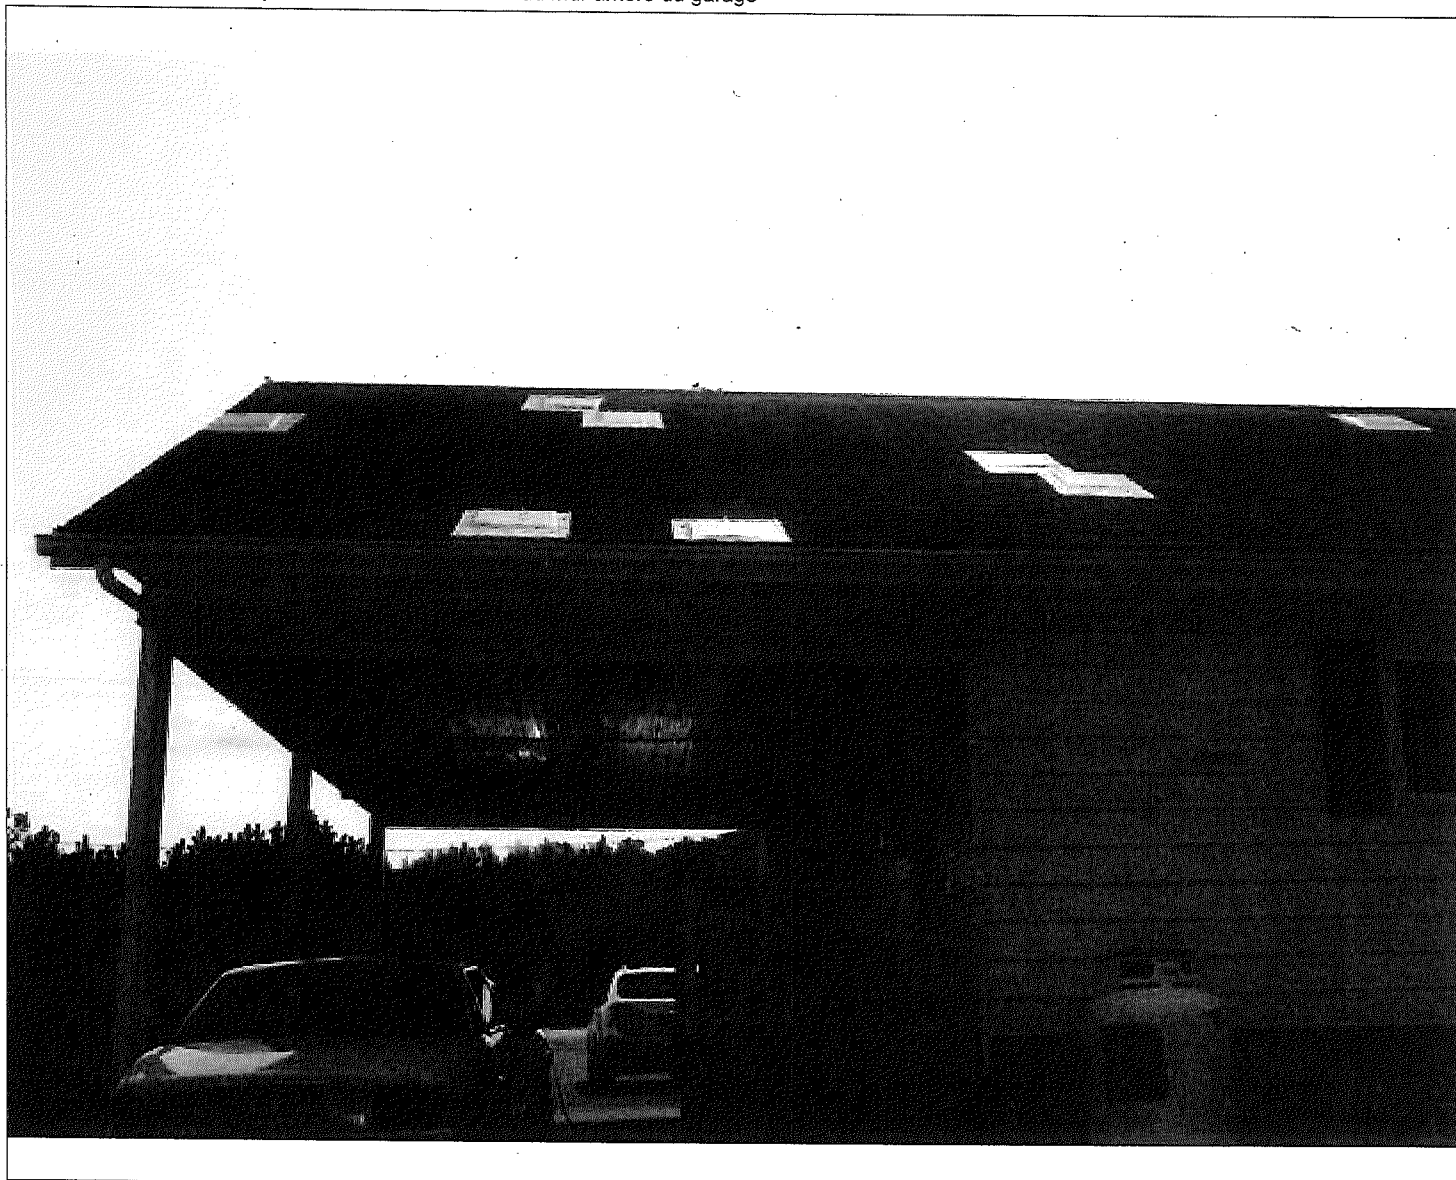
Dynamitage 026 (Small).jpg

Ils m'indiquent que sur le toit de la maison, plusieurs roches projetées ont défoncé celui-ci à plusieurs endroits. Le toit a été réparé temporairement à l'aide d'une membrane. Je prends une photographie montrant la situation (voir photographie #17).

Photographie #17 - Roches qui ont défoncé le toit de la maison d'habitation; refermé à l'aide de membrane

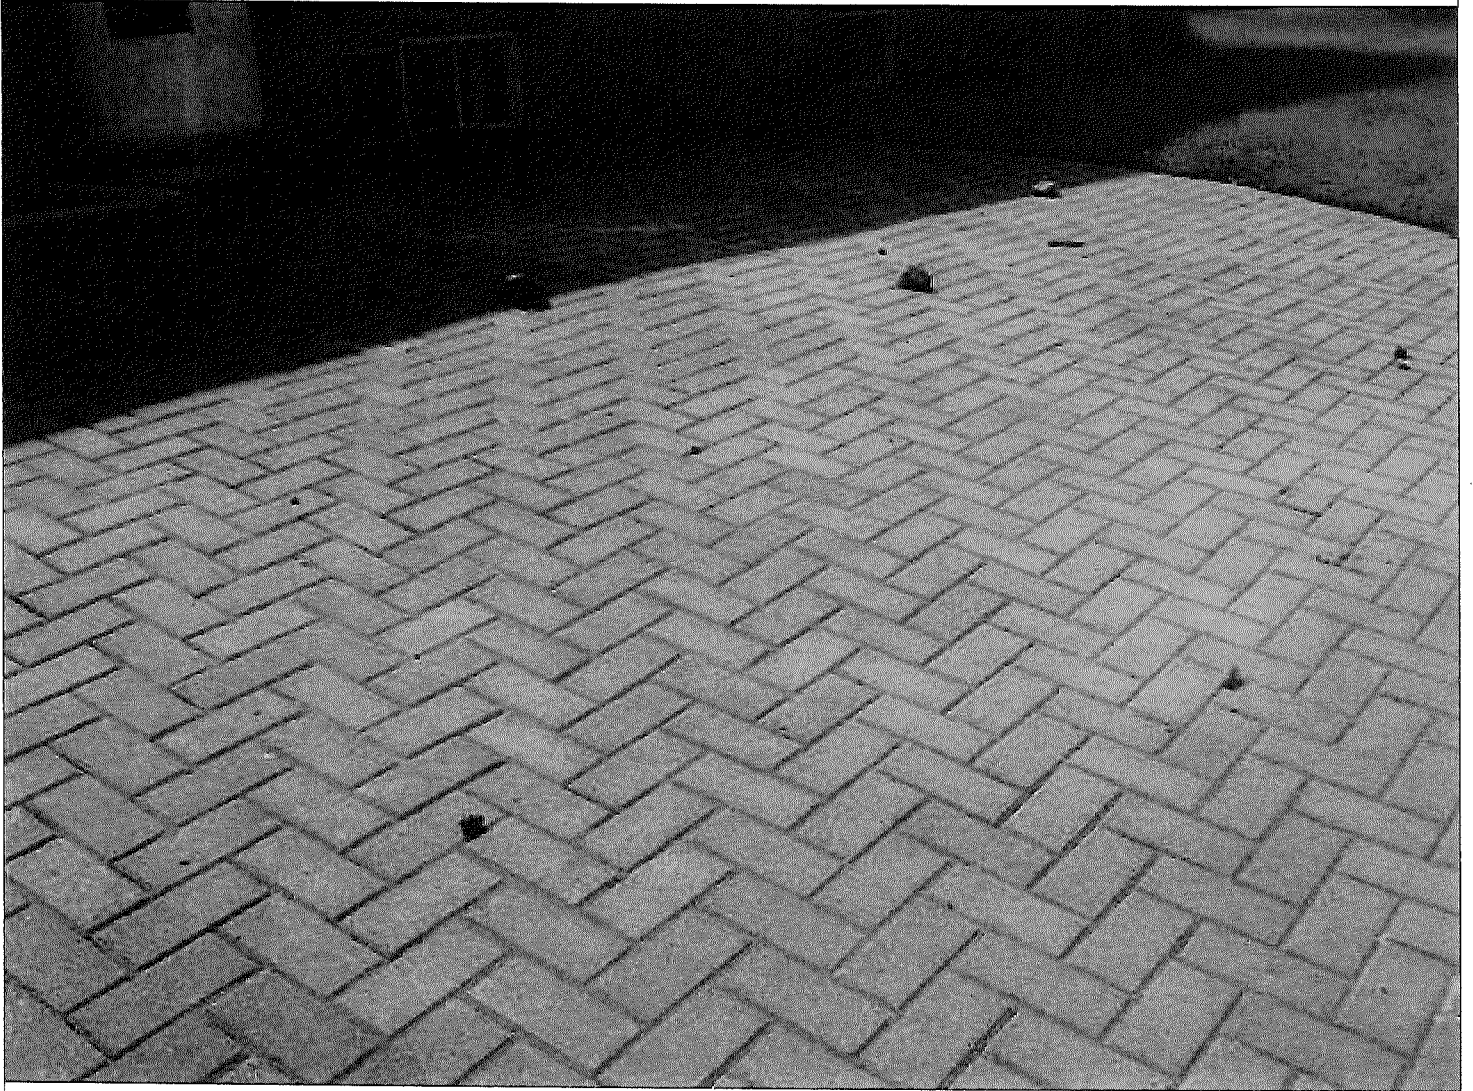
Dynamitage 027 (Small).jpg

Je peux constater la présence de roches un peu partout sur le terrain, entre autres au niveau de l'entrée en inter blocs. Je prends une photographie montrant la situation (voir photographie #18).

Photographie #18 - Présence de roches projetées sur l'entrée d'inter blocs

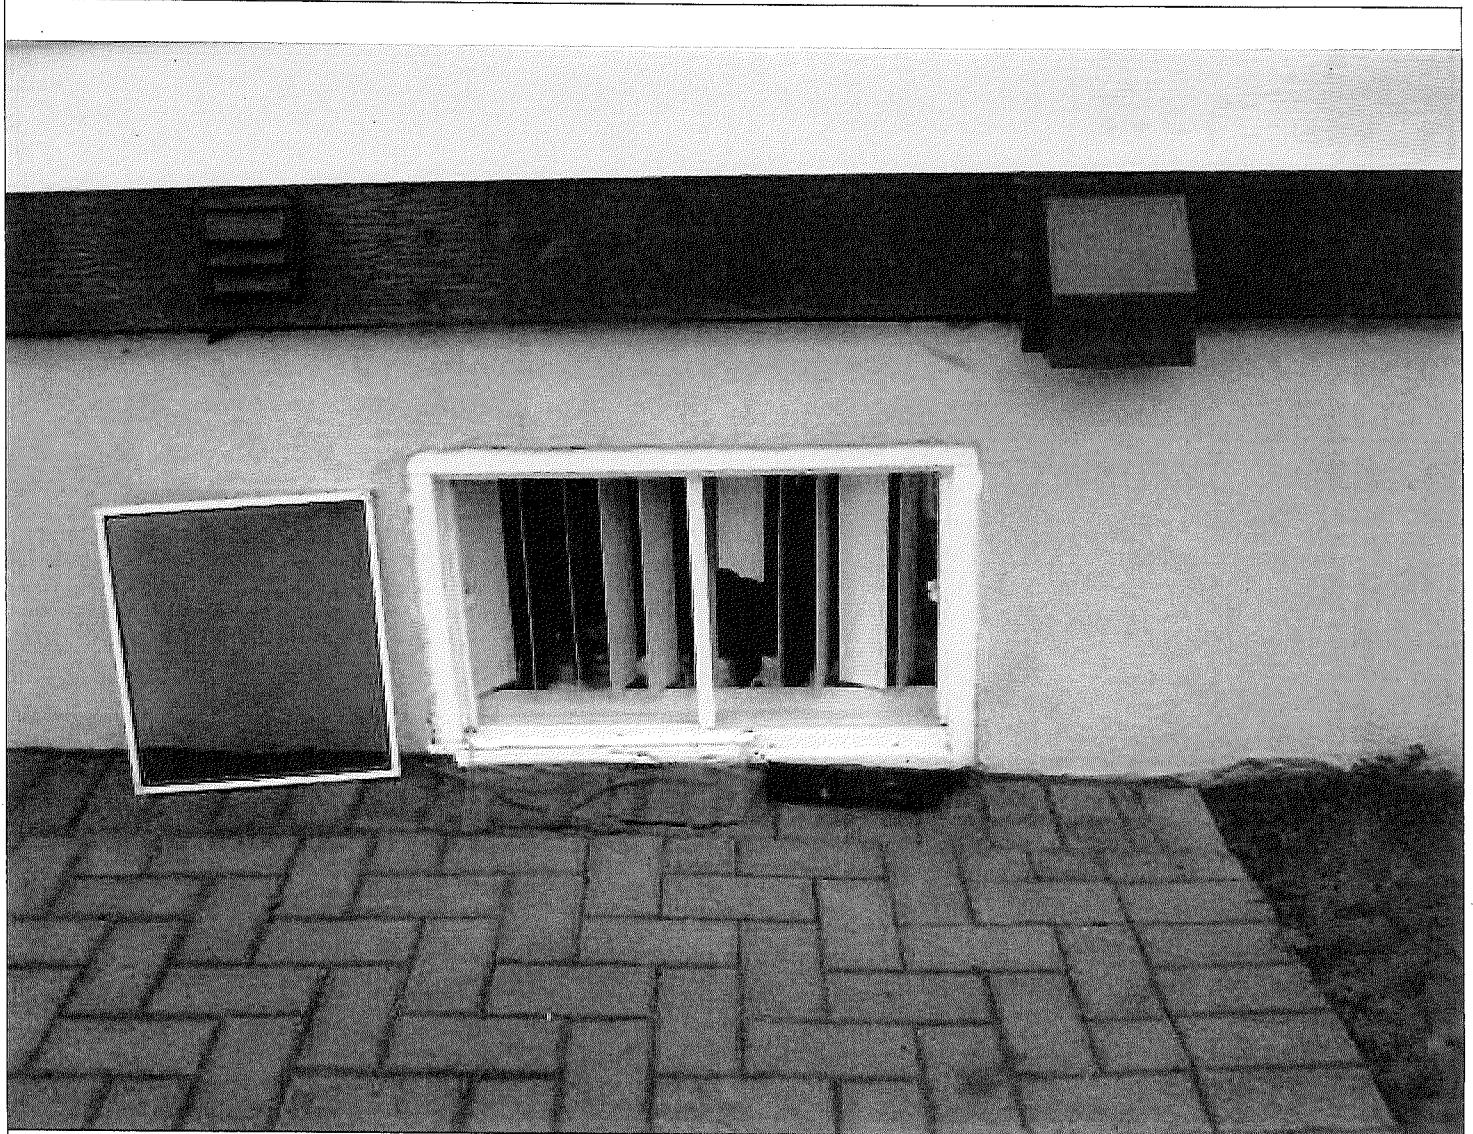
Dynamitage 028 (Small).jpg

Sur le mur arrière de la maison d'habitation, ils m'indiquent que des roches ont heurté celui-ci et du ruban a été utilisé pour fermer les trous présents dans le mur. Également, je constate que la vitre d'une des fenêtres du soubassement de la maison d'habitation est fracassée. Je prends des photographies montrant la situation (voir photographies #19, #20, #21).

Photographie #19 - Vitre de la fenêtre du sous-sol cassée
