RAPPORT D'INSPECTION

Centre de contrôle environnemental du Québec

N° intervention : 300974113 Type d'intervention : Inspection
N° gestion documentaire : 7610-03-04550-0E N° du rapport d'inspection : 401269867
N° demande : 200432813 Type de demande : Plainte à caractère environnemental
But de l'inspection : PL - Vérifier la présence de contaminants - roches propulsées à l'extérieur du site d'exploitation

Lieu inspecté
Nom du lieu : Aube 260 inc. (Développement domiciliaire à Stoneham-et-Tewkesbury)
Nom usuel du lieu :
N° du lieu : X2155624 Type de lieu : terrain sans usage précis
Localisation du lieu inspecté :
Cadastre du Québec : lots 5 346 790 et 1 240 982
Coordonnées géographiques du lieu (GÉO NAD 83 degrés décimaux) : 47,003070149000;-71,404946199000

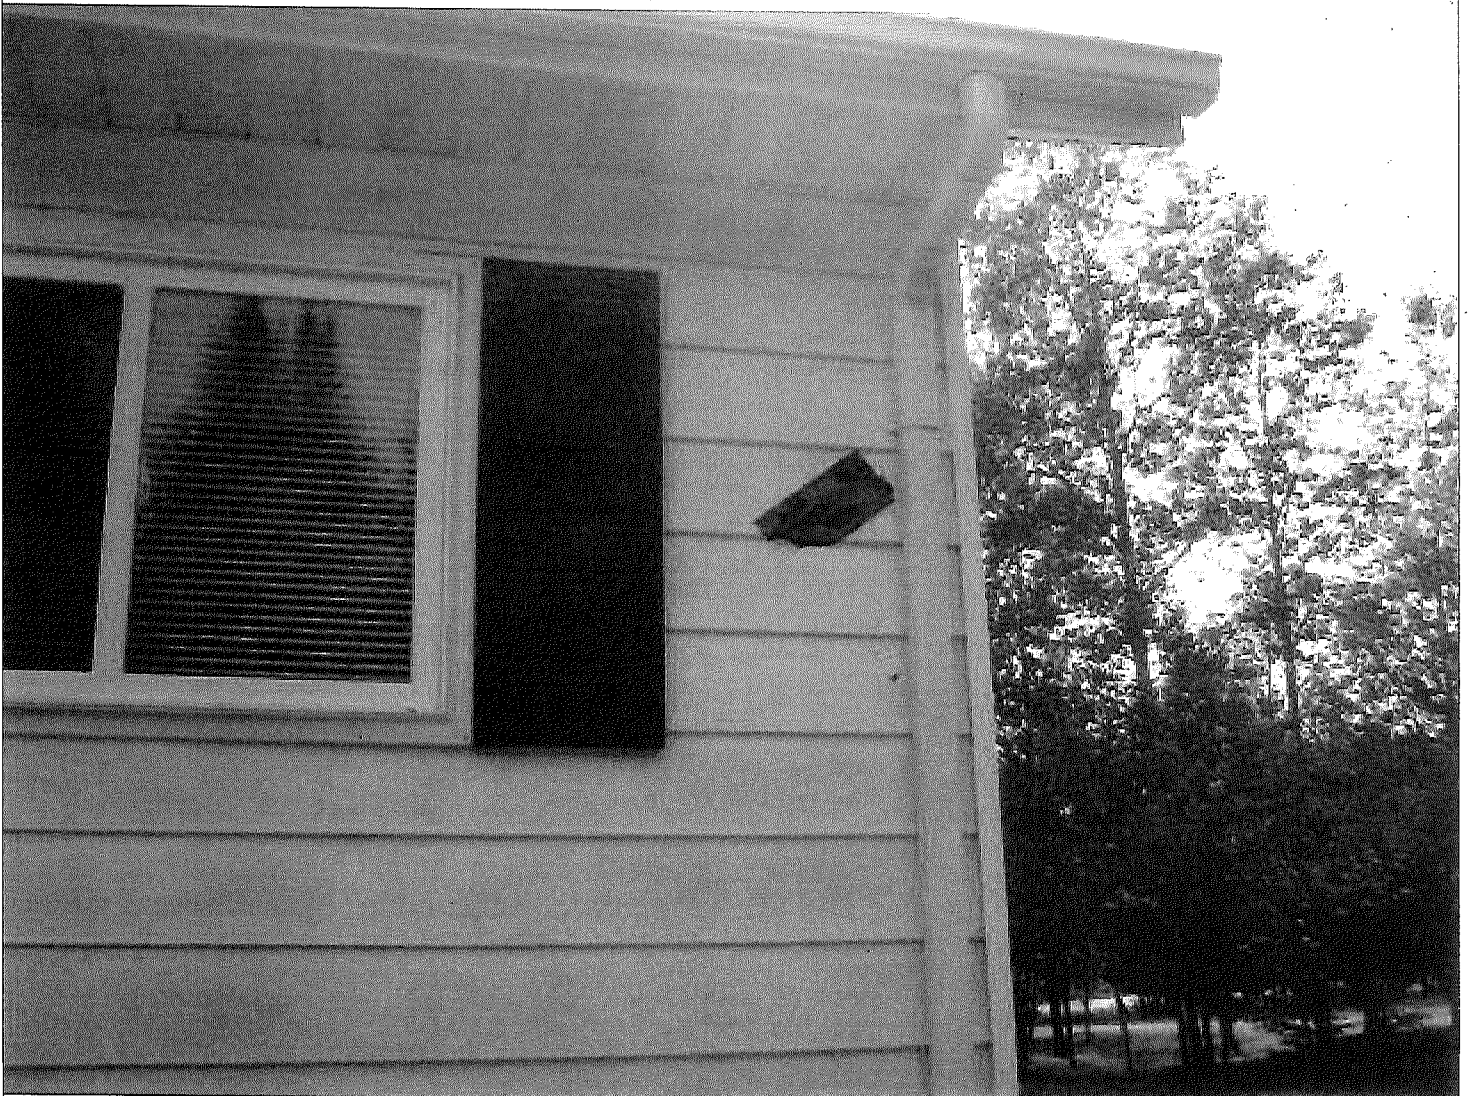
Dynamitage 030 (Small).jpg

Sur le mur arrière de la maison d'habitation, ils m'indiquent que des roches ont heurté celui-ci et du ruban a été utilisé pour fermer les trous présents dans le mur. Également, je constate que la vitre d'une des fenêtres du soubassement de la maison d'habitation est fracassée. Je prends des photographies montrant la situation (voir photographies #19, #20, #21).

Photographie #21 - Autre marque de projection de roche sur le mur arrière de la maison d'habitation

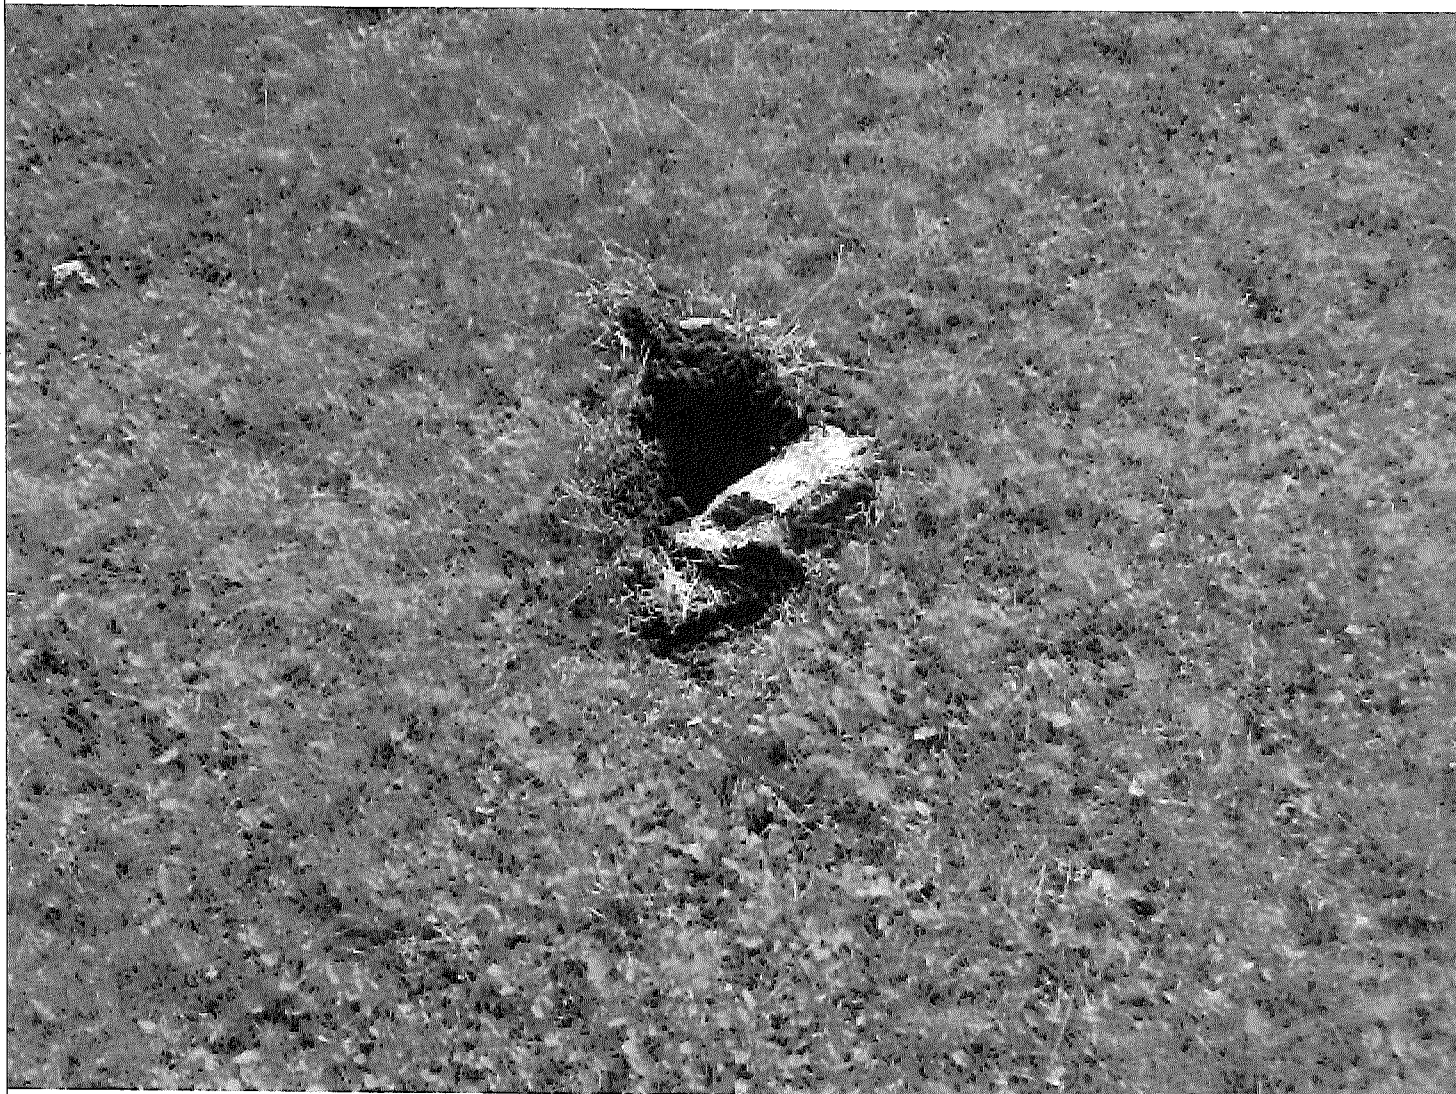
Dynamitage 031 (Small).jpg

Sur la partie gazonnée de la propriété, plusieurs roches de différentes tailles sont présentes. Je constate en outre sur la partie gazonnée située à l'arrière du garage une roche de 20 à 25 cm de long ancrée dans le gazon. Cette roche est restée enfouie dans le gazon. Je prends une photographie montrant celle-ci (voir photographie #22).

Photographie #22 - Roche projetée sur le sol et ancré dans celui-ci

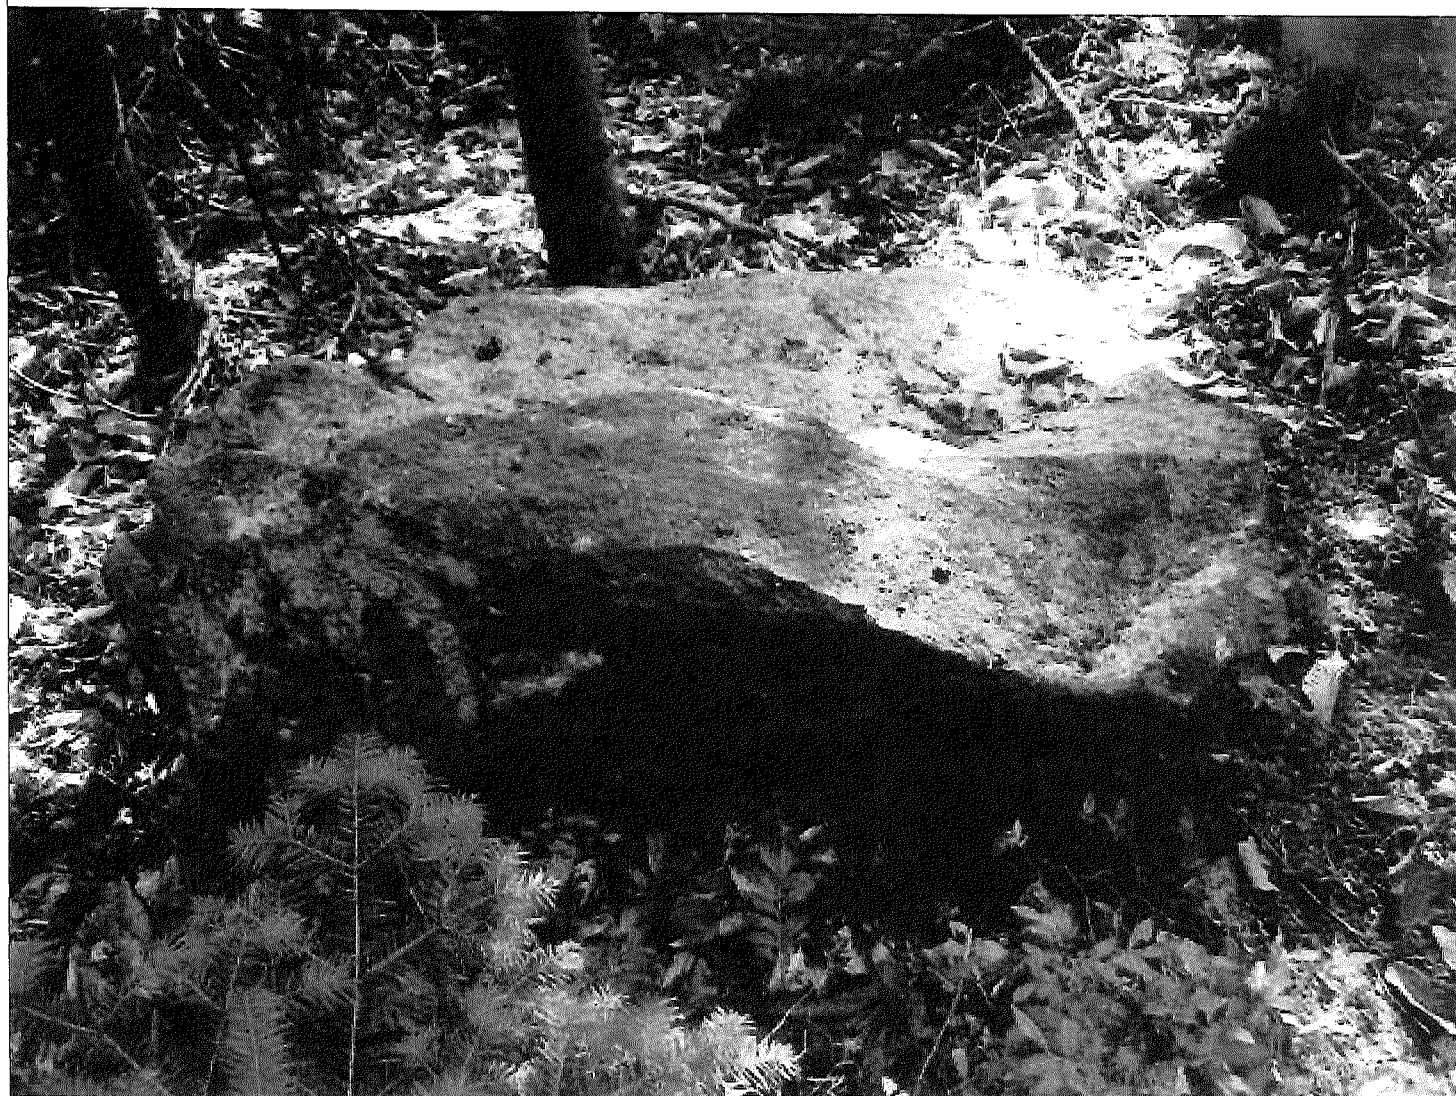
Dynamitage 032 (Small).jpg

Je constate que la roche est de forte taille, de forme irrégulière, que j'estime mesurer environ 90 cm de long par 90 cm dans sa partie la plus large et de 45 cm d'épaisseur dans sa partie la plus épaisse. Quant à l'empreinte présente dans le sol, j'estime visuellement de 3 mètres de long par 0.5 mètre de profond. Je prends des photographies montrant la situation.

La photographie #23 montre ladite roche présente à gauche du sentier tandis que la photographie #24 montre l'empreinte de la roche laissée dans le sol à droite du sentier pédestre. Par la suite, je prends un point de localisation à l'aide du GPS à l'emplacement de cette roche (WP #5). Les coordonnées de ce point sont : N 47° 00' 08.8" O 71° 24' 21.6" en mode NAD 83, précision 7.8 mètres.

Photographie #23 - Roche de forte dimension provenant de la zone de dynamitage

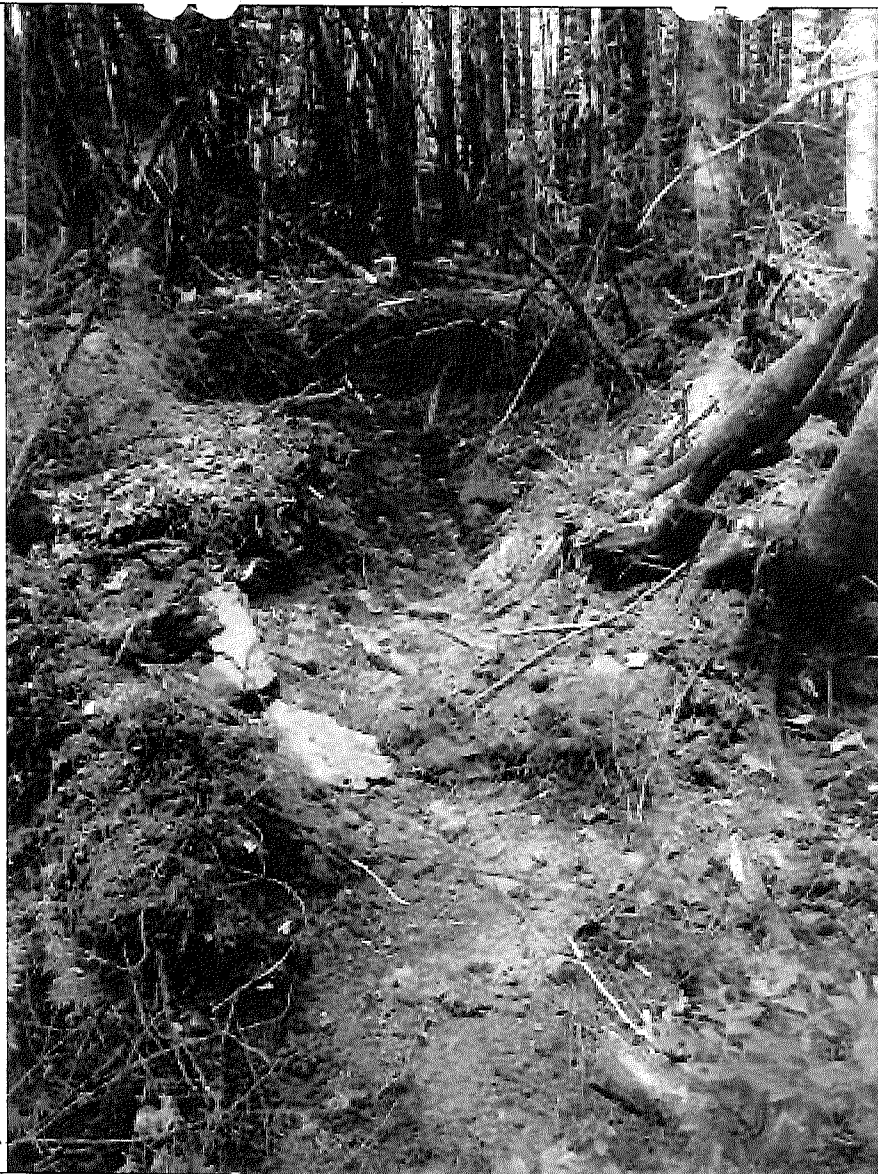
Dynamitage 033 (Small).jpg

Photographie #24 - Empreinte laissé dans le sol par la roche de forte dimension

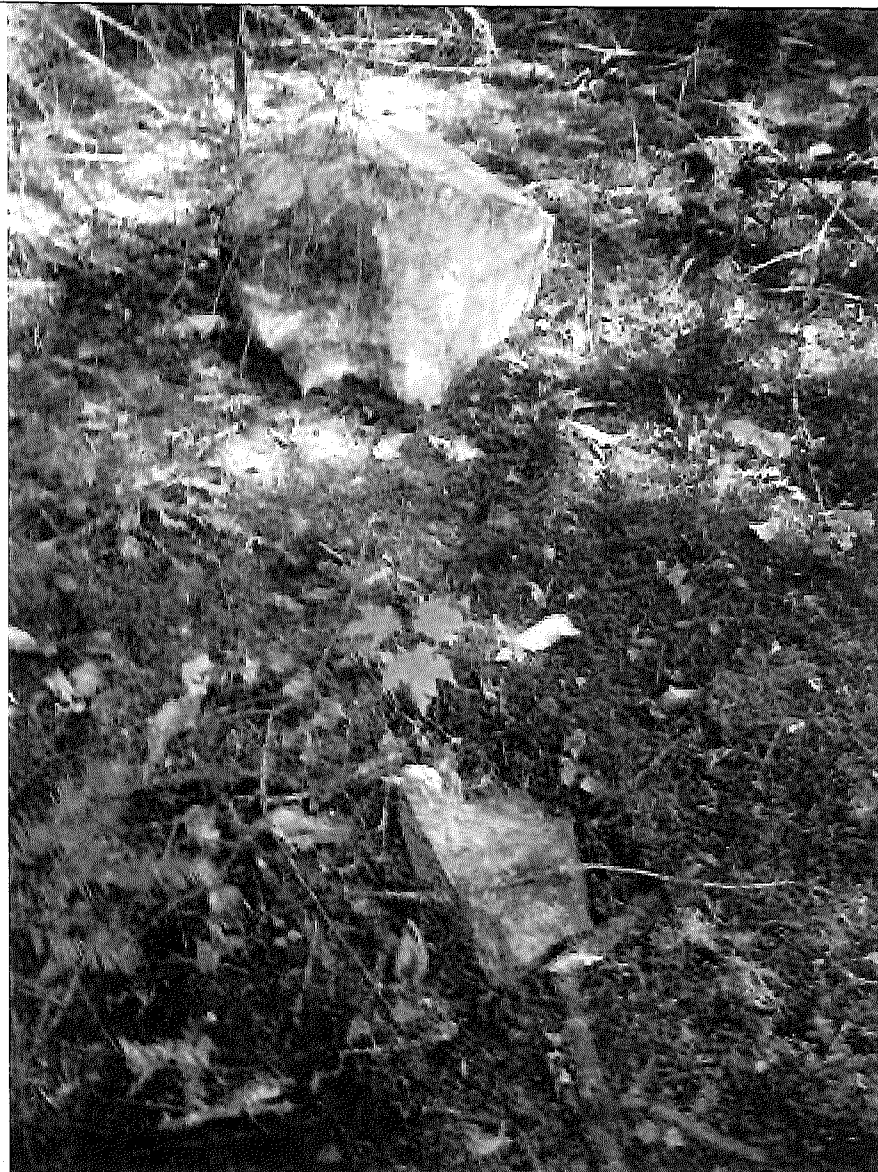
Dynamitage 034 (Small).jpg

En retournant à la maison d'habitation, Monsieur et Madame Marcoux me montrent d'autres roches qu'ils considèrent provenir de la projection de roches provenant du dynamitage du vendredi 3 juillet dernier et qui sont présentes dans le boisé sur leur propriété. Ils affirment que ces roches n'étaient pas présentes avant les événements de dynamitage du 3 juillet dernier. Les photographies #25 et #26 montrent les roches en cause.

Photographie #25 - Autre roches provenant du dynamitage

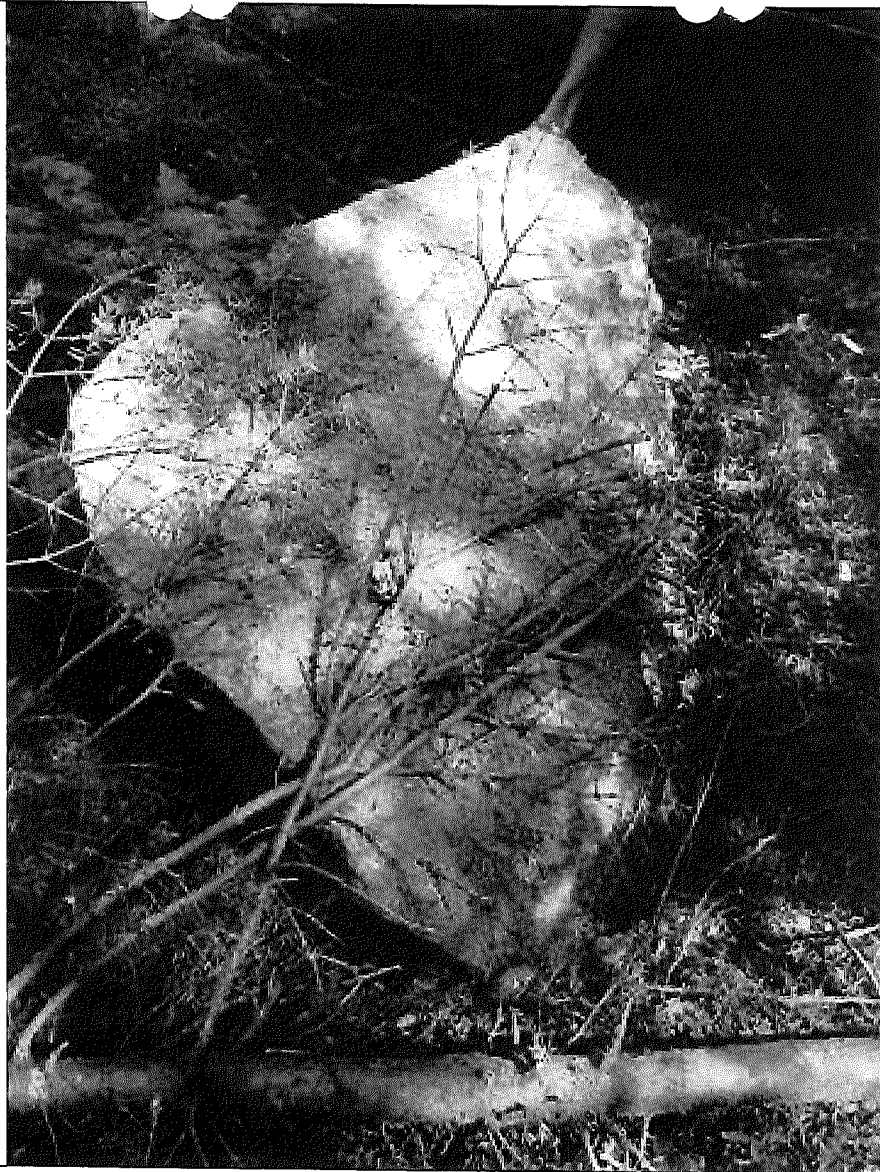
Dynamitage 035 (Small).jpg

Photographie #26 - Autre roche présent sur la propriété des Marcoux

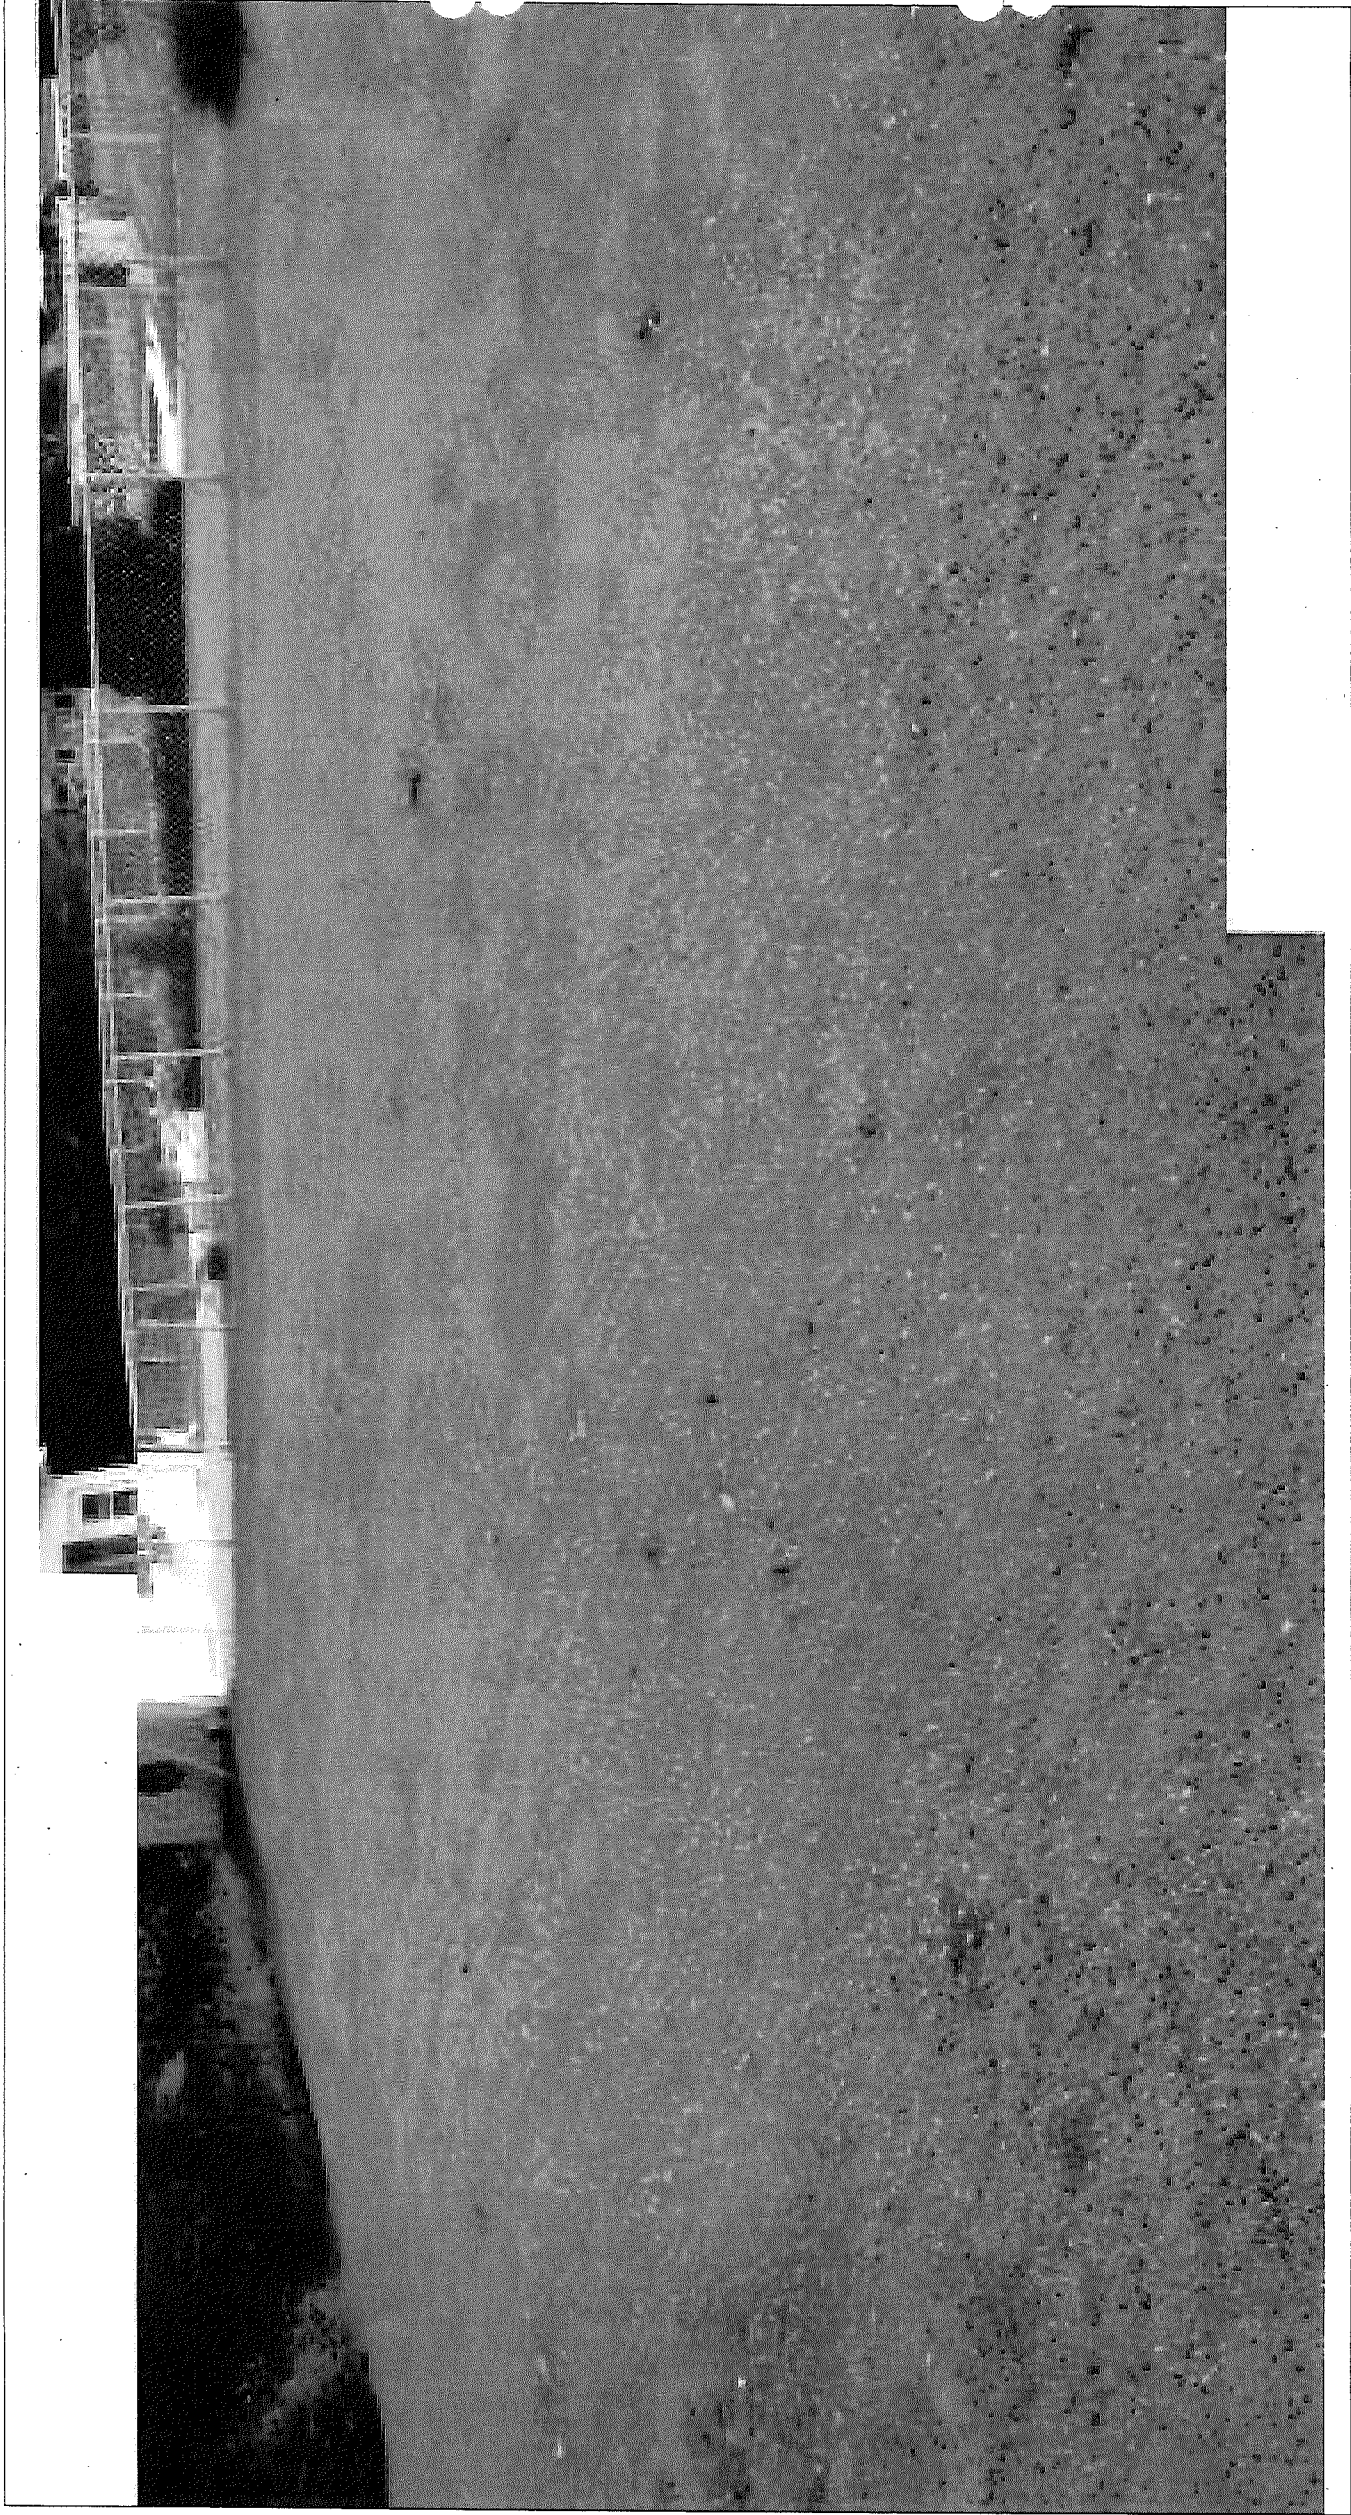
La photographie #27 montre des roches qui ont laissé des empreintes dans la pelouse à proximité de la piscine.

Dynamitage Fusion 036, 037 (Small).jpg
Photographie #27 - Autre empreinte de projection de roches sur la propriété des Marcoux

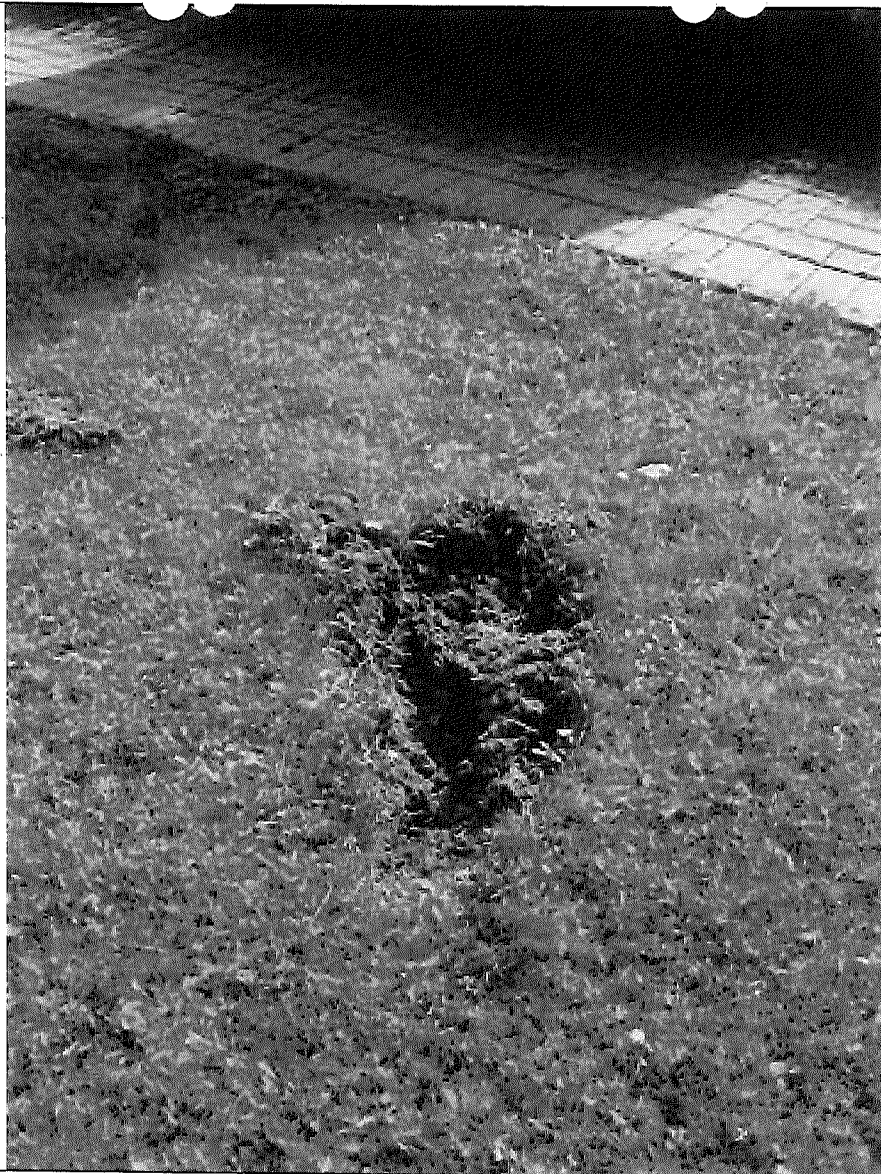
La photographie #28 montre la même situation mais avec une vue plus rapprochée de l'empreinte laissée par la projection de la roche.

Dynamitage 038 (Small).jpg
Photographie #28 - Empreinte de projection de roche

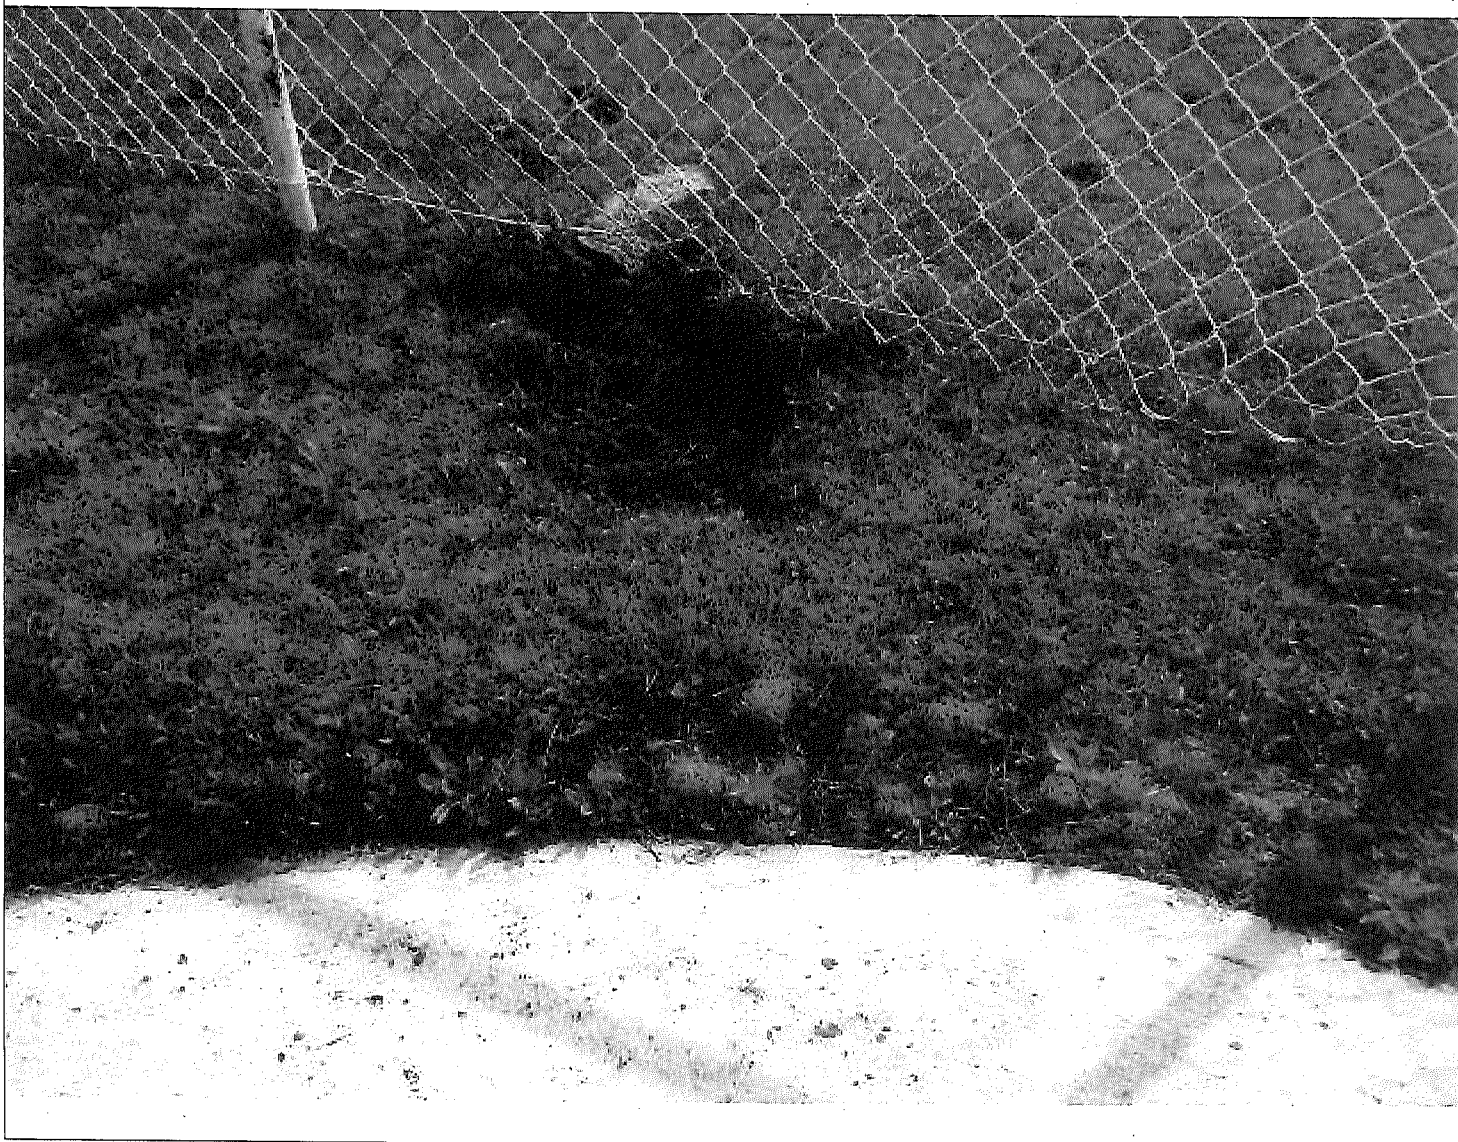
La photographie #29 montre encore la projection d'une roche sur la propriété des Marcoux. Cette roche est présente à côté de l'empreinte qu'elle a laissée dans la pelouse en bordure de la clôture ceinturant la piscine.

Dynamitage 039 (Small).jpg
Photographie #29 - Empreinte de projection de roche et roche présente sur la propriété

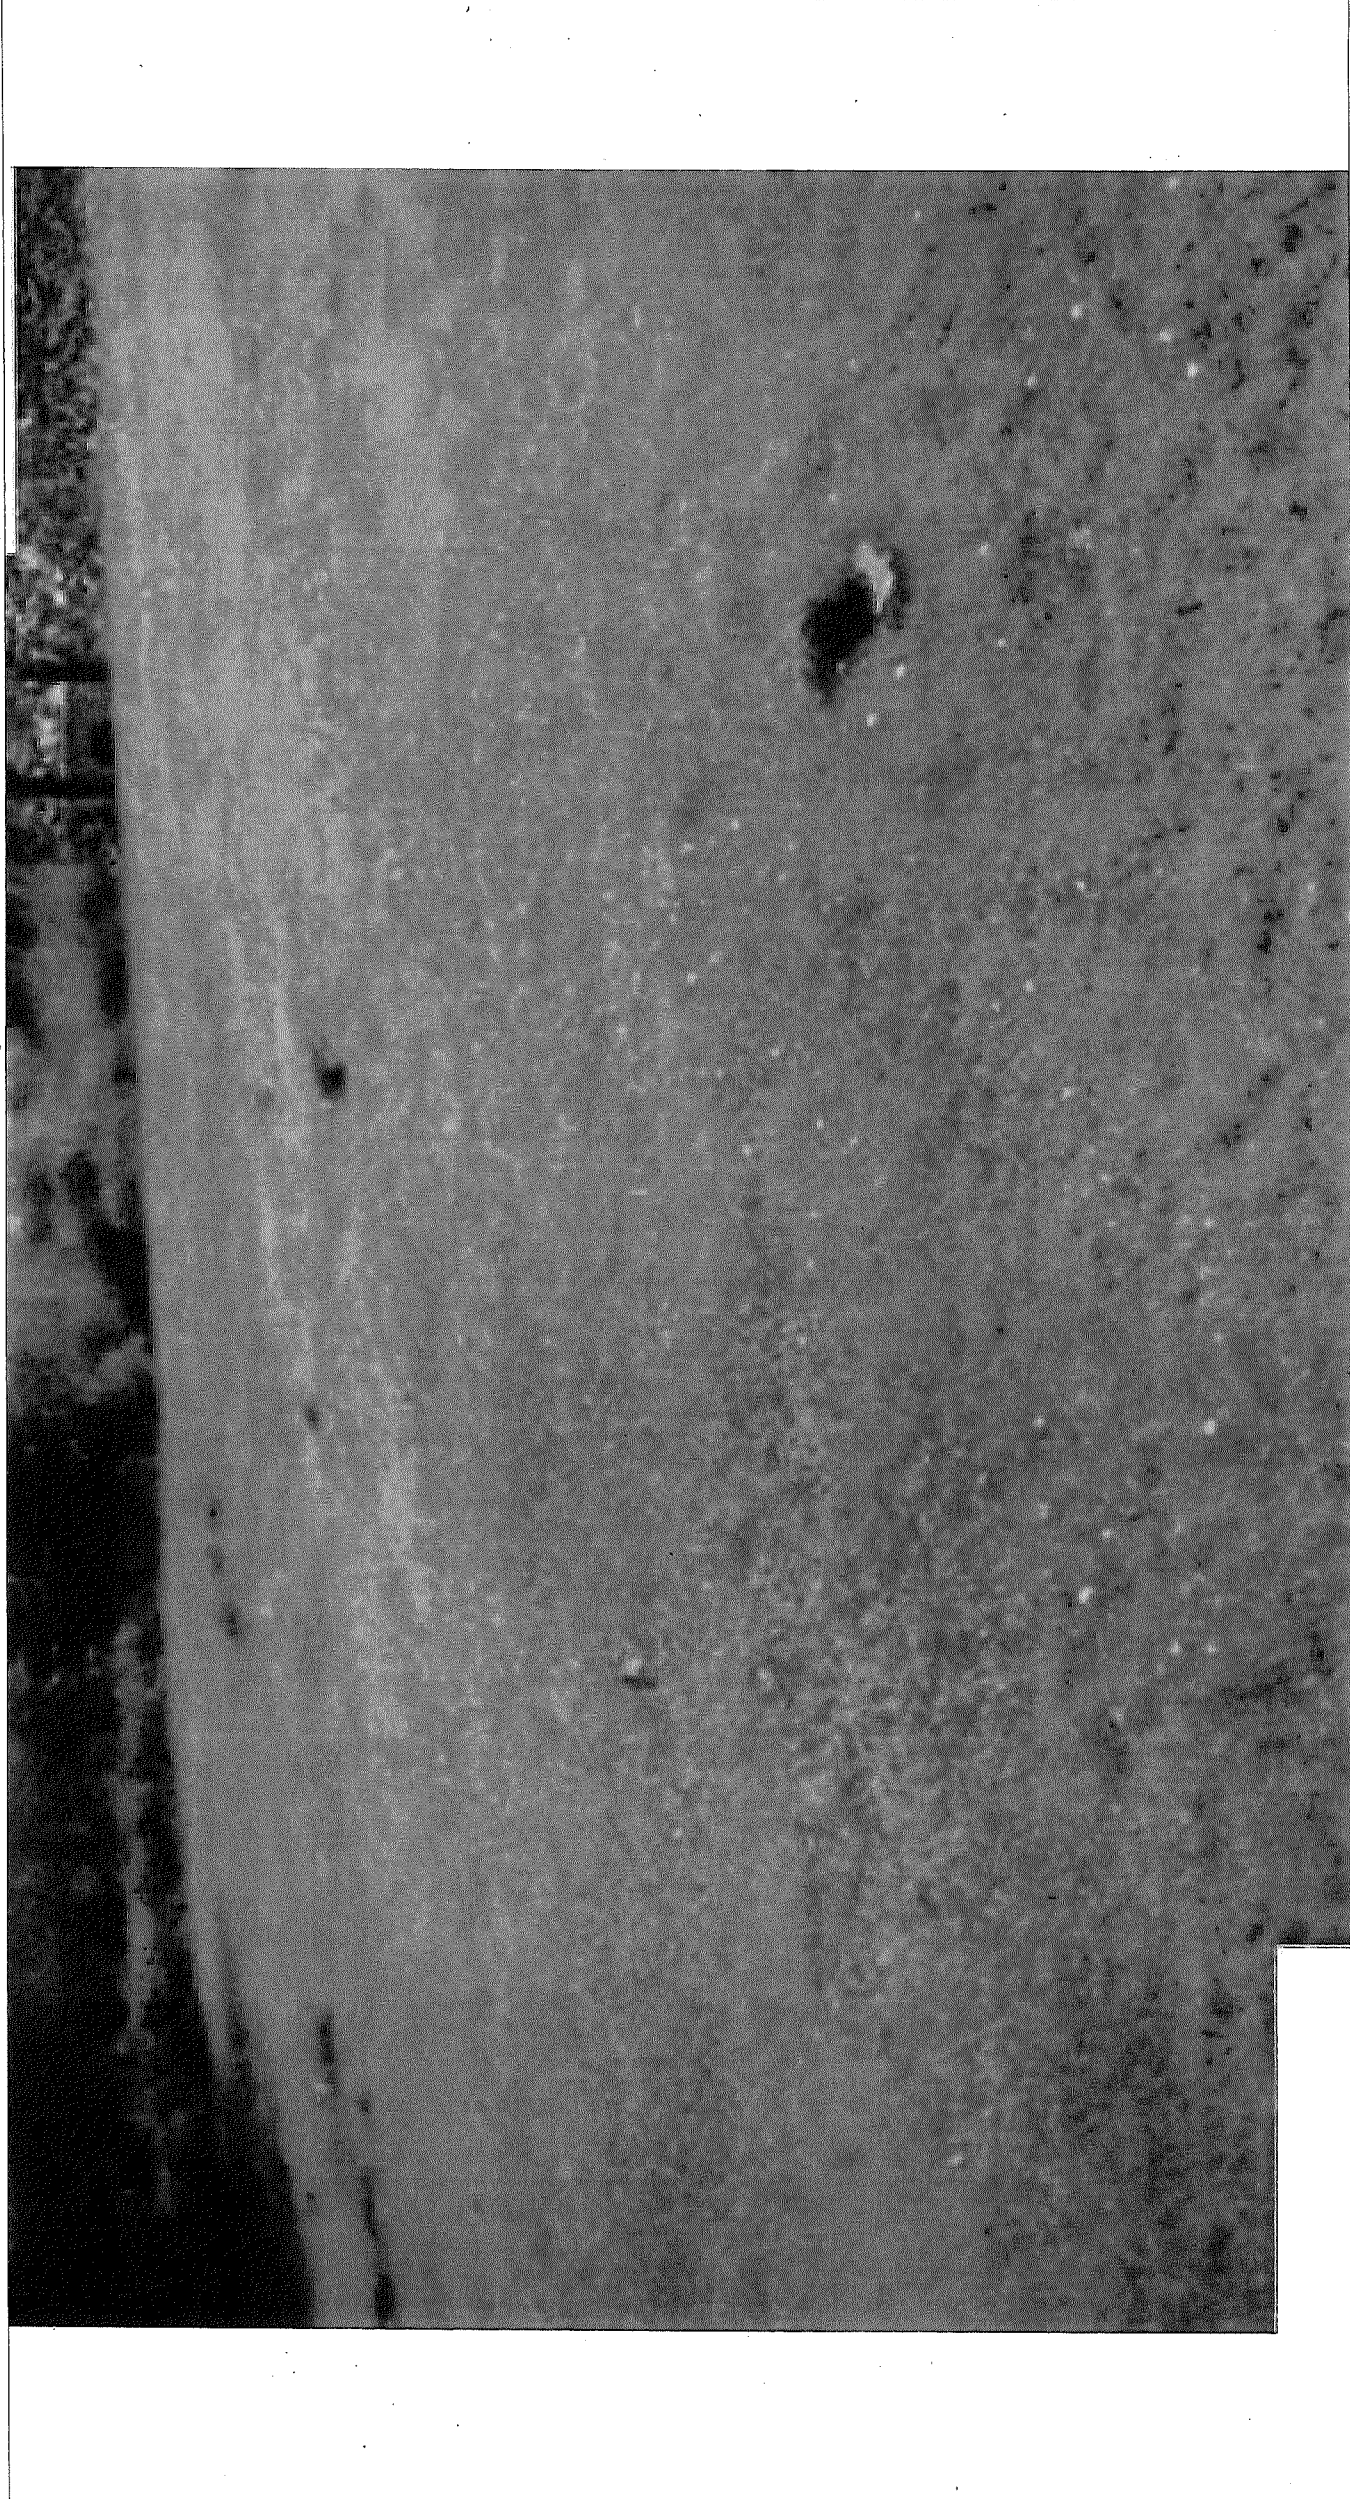
Finalement, la photographie #30 montre d'autres projections de roches dans la pelouse à l'avant dans le secteur de la piscine.

Dynamitage Fusion 040, 041 (Small).jpg
Photographie #30 - Empreintes de projection de roches et roches présentes sur la propriété
