Objet : Demande d'accès n° 2017-06-67 – Lettre réponse

RAPPORT ANNUEL D'EXPLOITATION (2013)

# Rapport de suivi 2014 de la qualité des eaux et de l'air ambiant

# Lieu d'enfouissement technique de Saint-Thomas

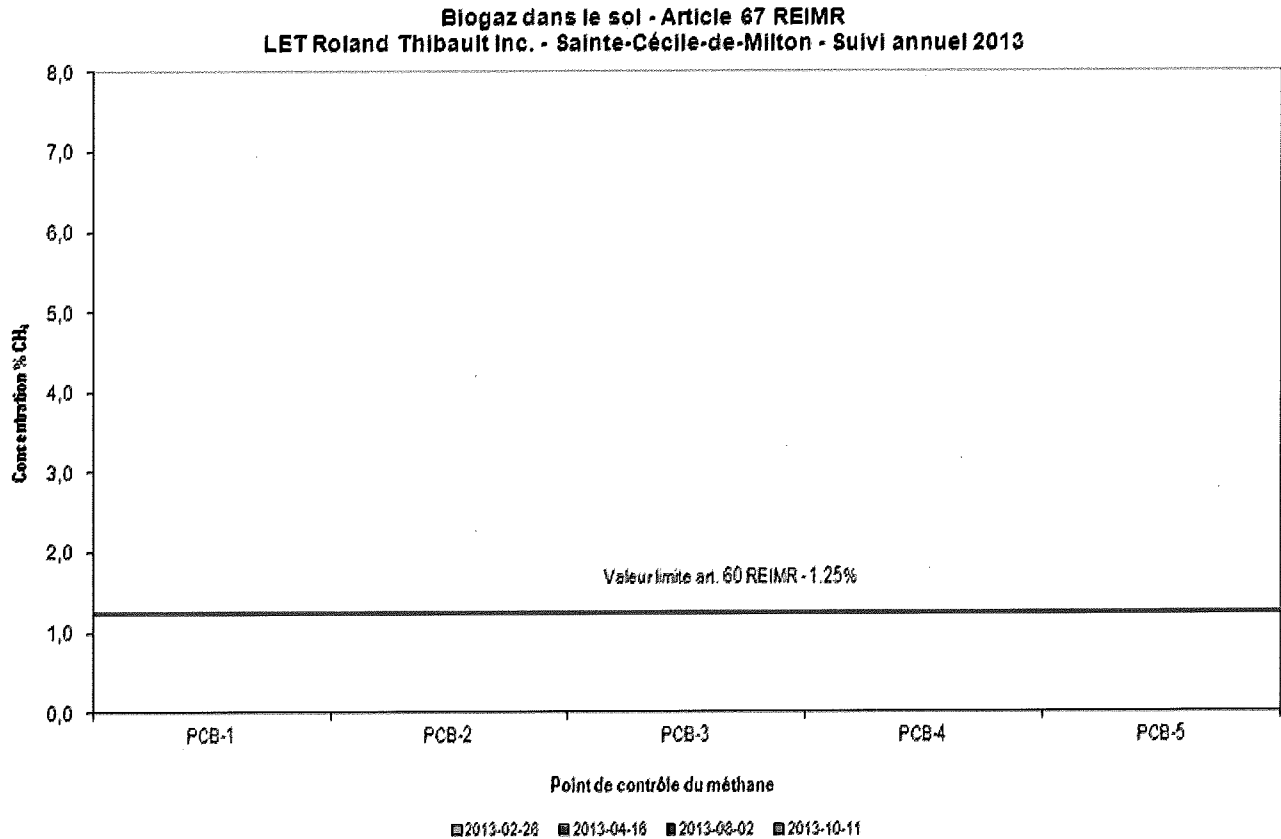
**SUIVI DES CONCENTRATIONS DE MÉTHANE À LA SURFACE DE LA ZONE DE DÉPÔT**

Le graphique suivant indique la concentration de méthane à chaque point de mesure, ainsi que la valeur limite précisée à l'article 80 du REIMR.

Aucun dépassement de la limite prescrite à l'article 60 du REIMR n'a eu lieu en 2013. Les données ont été mesurées au mois de février, avril, août et octobre 2013. L'inspection du nouveau puits de contrôle a commencée suite à la mise en exploitation de la cellule 2, soit pour le dernier suivi environnemental en automne, le 11 octobre 2013.

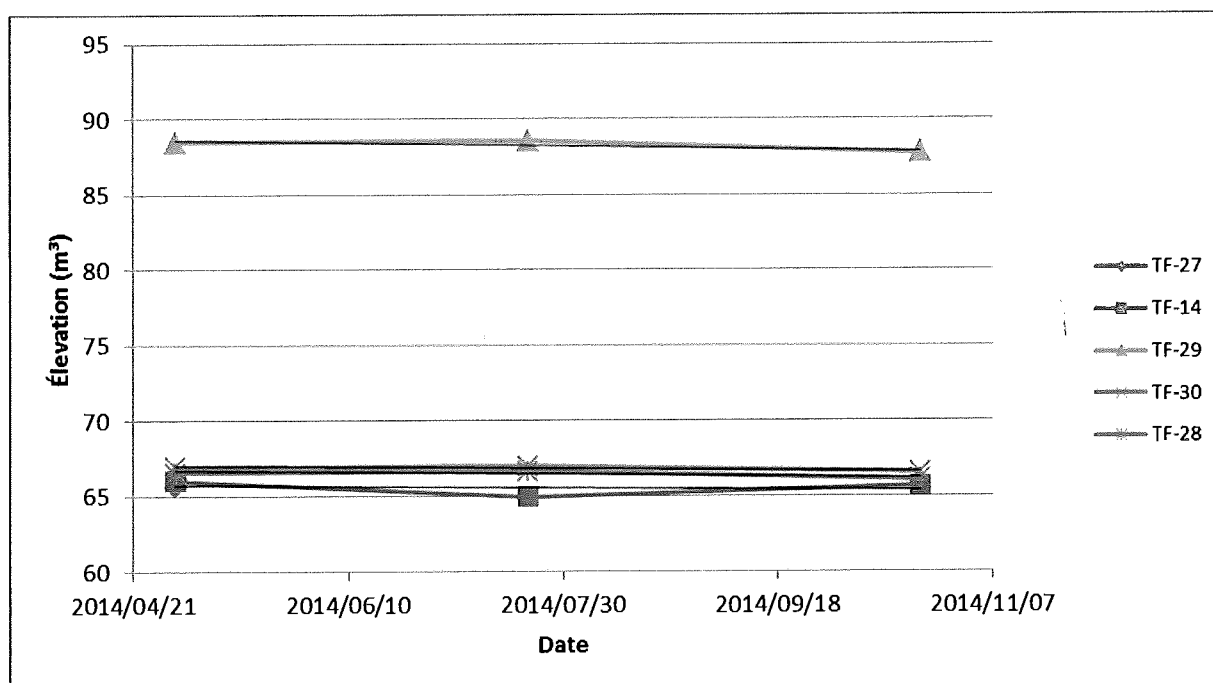
**NIVEAUX PIÉZOMÉTRIQUES 2014 – LET**

Le tableau 10.1, ci-dessus présente les niveaux piézométriques relevés aux dates suivantes : 1<sup>er</sup> mai, 22 juillet et 21 octobre pour les points de prélèvements TF-14, TF-27, TF-28, TF-29 et TF-30.

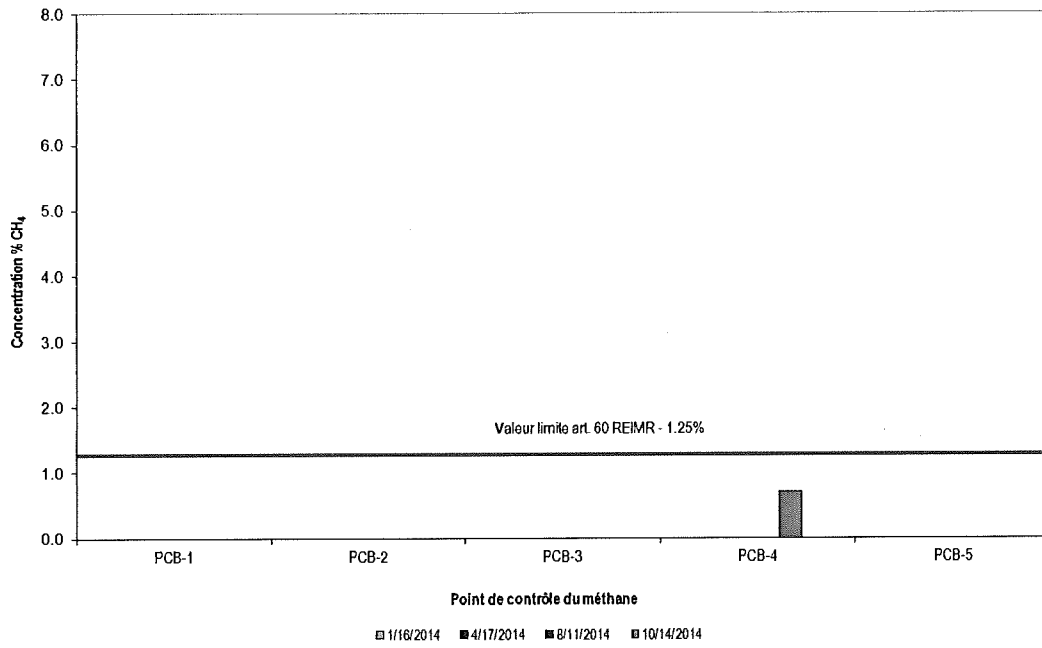
Figure I-1  
Biogaz dans le sol - Article 67 REIMR  
LET Roland Thibault Inc. - Sainte-Cécile-de-Milton - Suivi annuel 2014

Le graphique suivant indique la concentration de méthane à chaque point de mesure, ainsi que la valeur limite précisée à l'article 80 du REIMR.

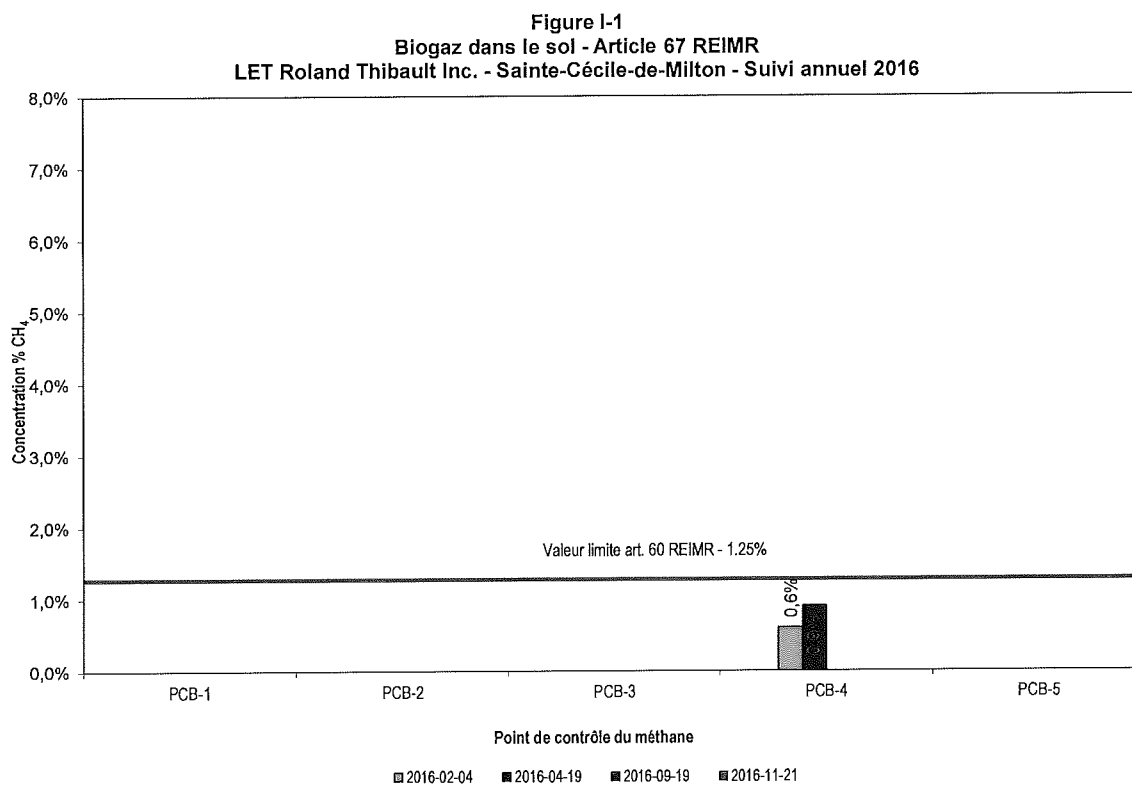
### GRAPHIQUE 3 : SUIVI DES BIOGAZ DANS LE SOL - ARTICLE 67 REIMR

Le graphique suivant indique la concentration de méthane à chaque point de mesure, ainsi que la valeur limite précisée à l'article 80 du REIMR.

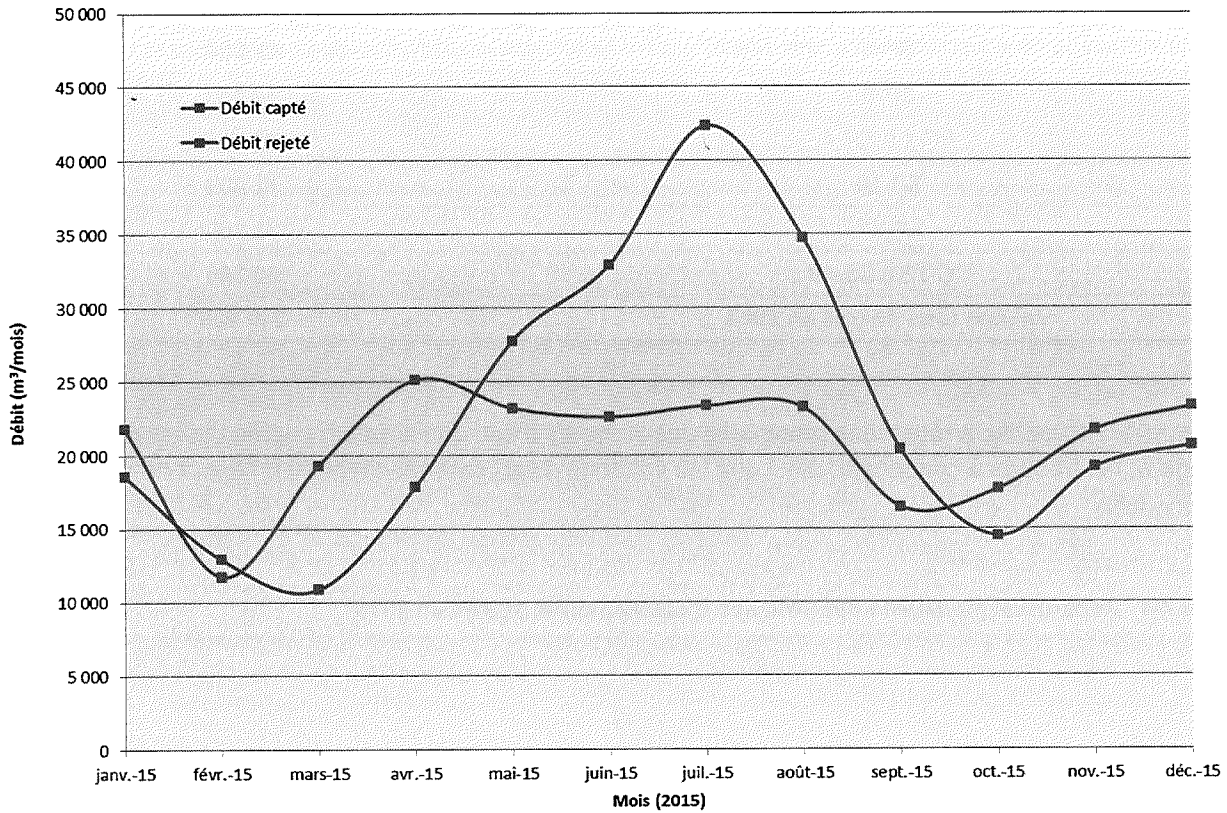
Figure 4-1 Répartition des débits captés et rejetés au LET de Saint-Nicéphore en 2015

La figure 4-2 présente graphiquement la variation des débits mensuels captés et rejetés au LET de Saint-Nicéphore en 2015.
