Québec, le 28 avril 2025

Objet : Demande d'accès n° 2025-03-074 – Lettre de réponse partielle

8. Le 10 mars 2025, à la suite d'une inspection faite le 24 septembre 2024, un avis de non-conformité a été transmis à l'entreprise Fruitoca S.E.N.C qui exploite une cannebergière à Princeville. Il est notamment reproché à l'entreprise d'avoir aménagé un ouvrage pour recueillir les eaux de ruissellement ou pour rabattre les eaux souterraines à moins de 30 mètres d'une tourbière ouverte visés à l'article 347 du Règlement sur l'encadrement d'activités en fonction de leur impact sur l'environnement. De plus, il lui est reproché d'avoir réalisé des travaux dans un milieu humide sans autorisation ministérielle, ce qui constitue un manquement à l'article 22 alinéa 1 paragraphe 10 et à l'article 22 alinéas 1 paragraphe 4 de la LQE. Des correctifs ont été demandés à l'entreprise afin de se conformer aux lois et règlements.

# Inspection du 2024-09-24 chez Fruitoca S.E.N.C., Princeville

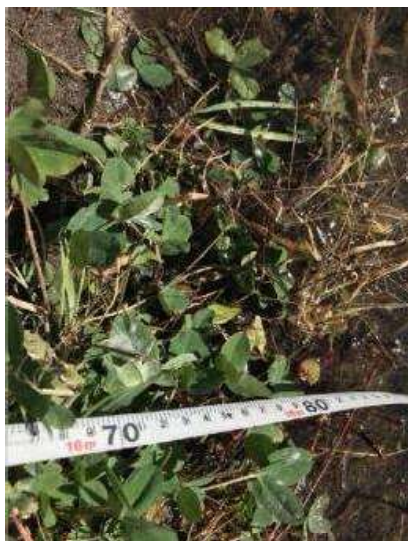
Image 11. Distance de la bordure du fossé la plus près de la tourbière ouverte (Point GPS 1330)

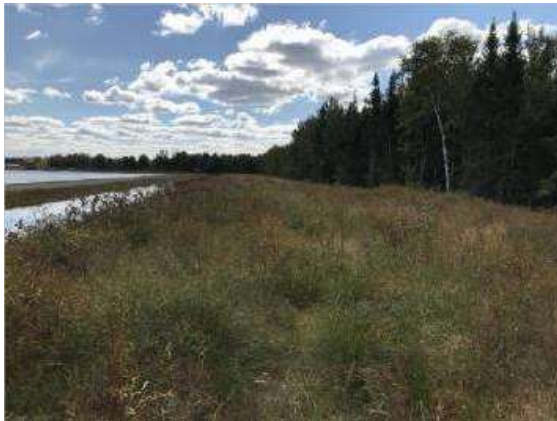
Image 15. Vue générale de la bordure Ouest du bassin situé sur le lot 4 308 080 (Près du point GPS 1340; Vue vers le Sud)

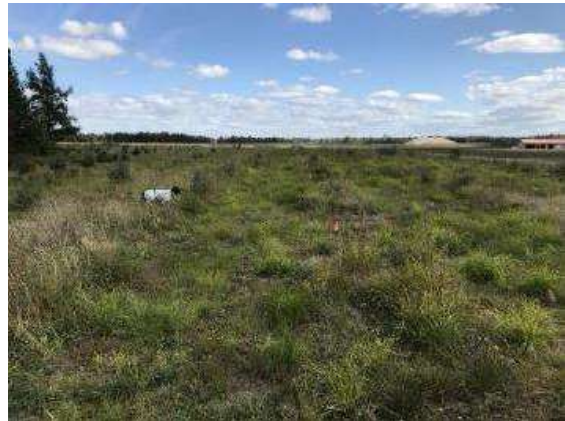
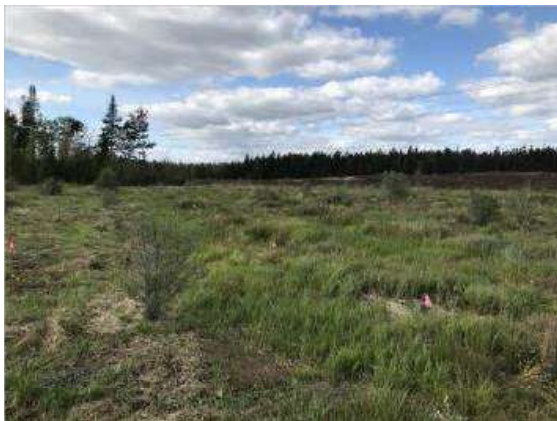
Image 16. Vue générale de la restauration de la zone de conservation (Point GPS 1341; Vue vers l'Est)

Image 17. Vue générale de la restauration de la zone de conservation (Point GPS 1341; Vue vers l'Ouest)

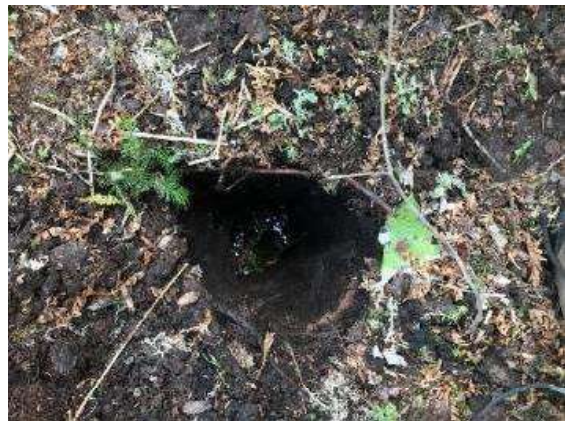
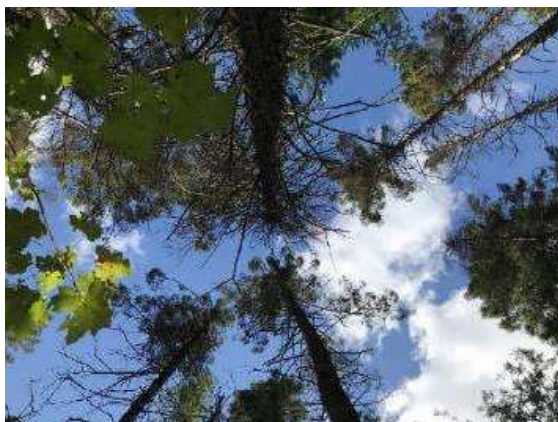
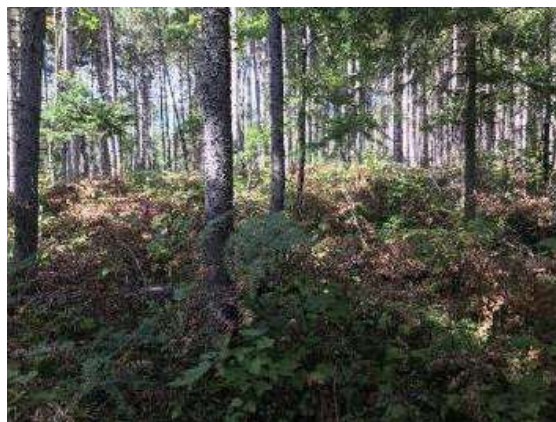
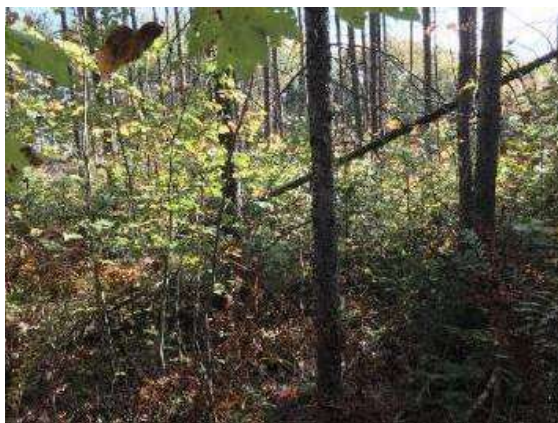
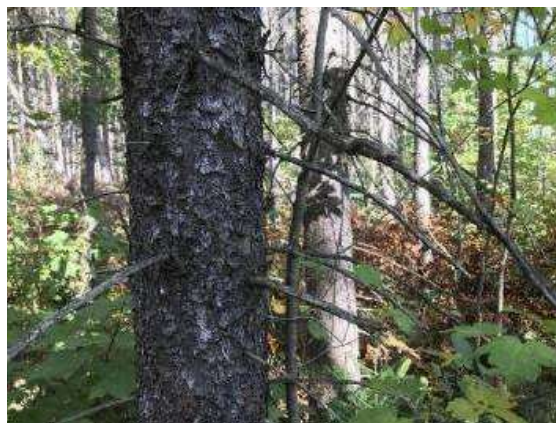
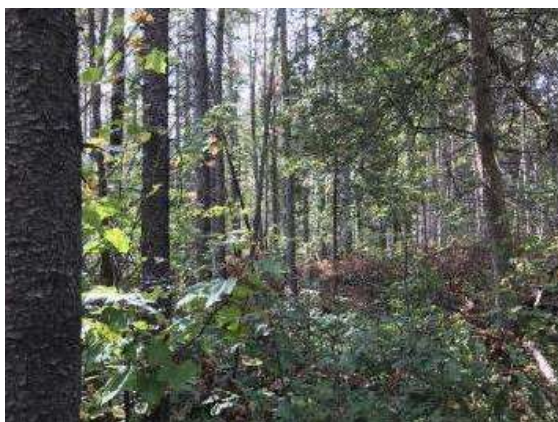
Image 18. Vue générale du sol de la troisième station de caractérisation (Point GPS 1342)

Image 19. Vue générale de la canopée de la troisième station de caractérisation (Point GPS 1342)

Image 20. Vue générale de la troisième station de caractérisation (Point GPS 1342; Vue vers le Nord)

Image 21. Vue générale de la troisième station de caractérisation (Point GPS 1342; Vue vers le Sud)

Image 22. Vue générale de la troisième station de caractérisation (Point GPS 1342; Vue vers l'Est)

Image 23. Vue générale de la troisième station de caractérisation (Point GPS 1342; Vue vers l'Ouest)

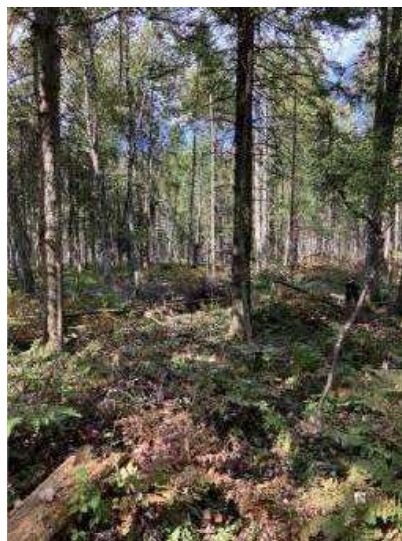
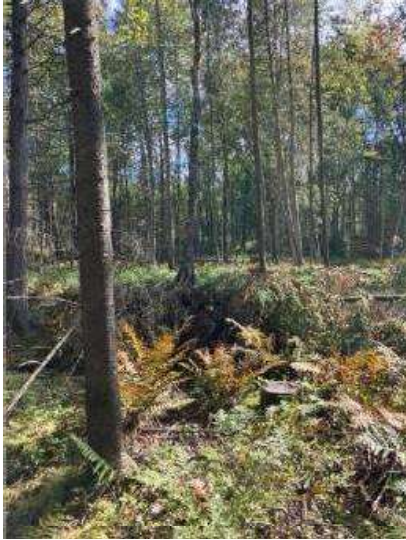
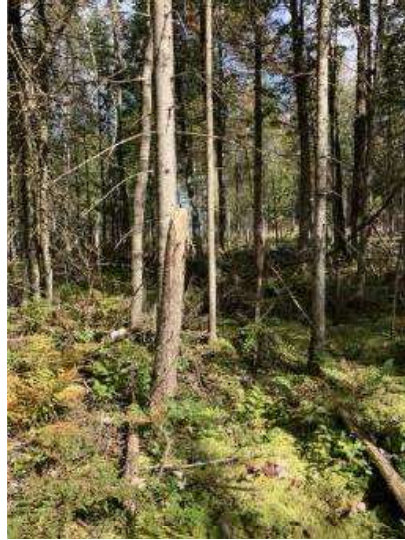
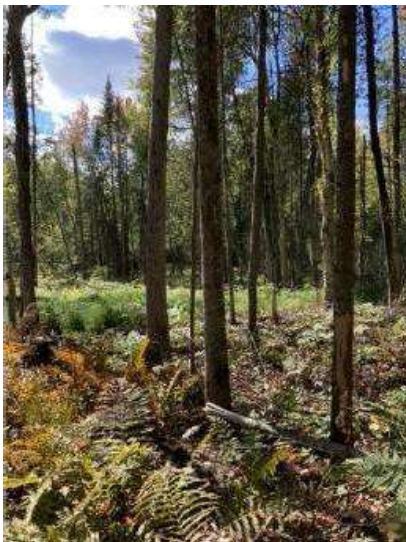
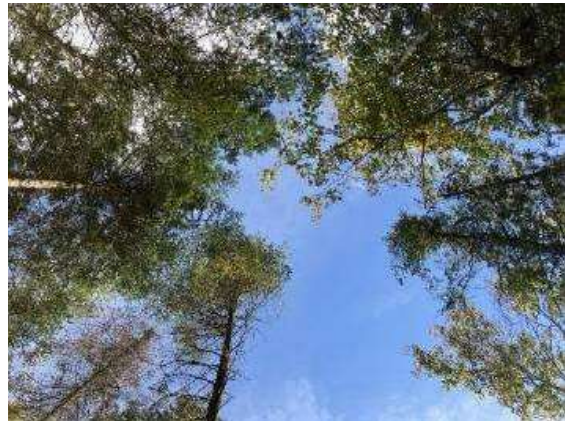
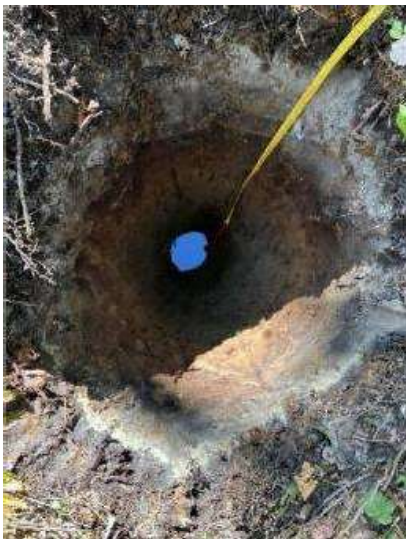
Deux stations de caractérisation ont été réalisées dans le secteur situé sur le lot 4 308 114 (Annexe 2). La première station se trouve au point GPS 1342 et se trouve dans un milieu caractérisé comme étant un milieu humide de type tourbière boisée (Images 18 à 23). Le sol situé entre la station de caractérisation et le chemin situé au Sud de celle-ci a une profondeur d'au moins 30 cm de sol organique. Le chemin a une largeur de 14,5 mètres et il est longé par un fossé d'une largeur de 2 mètres. Une bande de terrain d'une largeur de 22 mètres a été déboisée au Nord du chemin. La seconde station se trouve au point GPS 017 et se trouve dans un milieu caractérisé comme étant un milieu terrestre (Images 24 à 29).

Image 24. Vue générale de la quatrième station de caractérisation (Point GPS 017; Vue vers le Nord)

Image 25. Vue générale de la quatrième station de caractérisation (Point GPS 017; Vue vers le Sud)

Image 26. Vue générale de la quatrième station de caractérisation (Point GPS 017; Vue vers l'Est)

Image 27. Vue générale de la quatrième station de caractérisation (Point GPS 017; Vue vers l'Ouest)

Image 28. Vue générale de la canopée de la quatrième station de caractérisation (Point GPS 017)

Image 29. Vue générale du sol de la quatrième station de caractérisation (Point GPS 017)

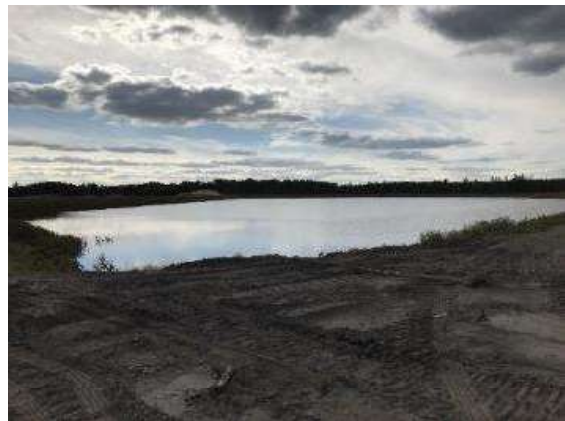
Image 30. Vue du nouveau bassin (Point GPS 1345; Vue vers l'Ouest)

Nous vous demandons de nous transmettre d'ici le 10 avril 2025 un plan visant la restauration des milieux humides impactés ainsi que les mesures correctives qui ont été ou qui seront mises en œuvre pour vous conformer à la loi. Ce plan devra comprendre les méthodes de travail, les techniques de végétalisation et de stabilisation, les types de végétaux, les mesures de protection qui seront mises en place pour minimiser les impacts sur l'environnement lors de la réalisation des travaux ainsi qu'un échéancier de réalisation. Nous vous conseillons de vous adjoindre les services d'un professionnel habilité pour ce type de travaux.

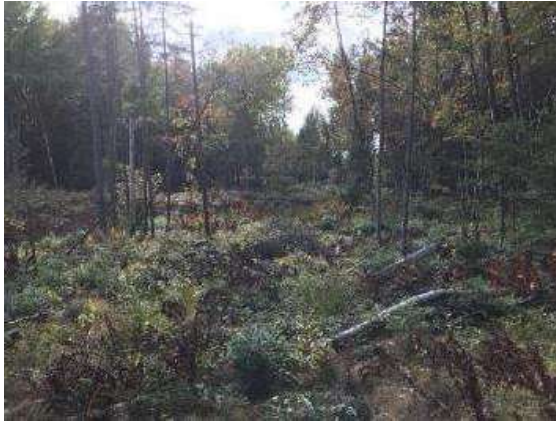
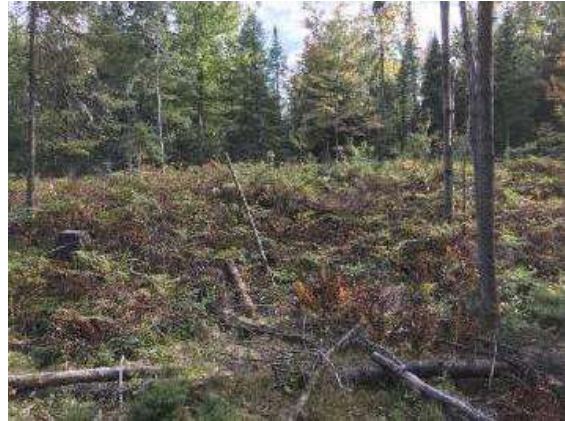
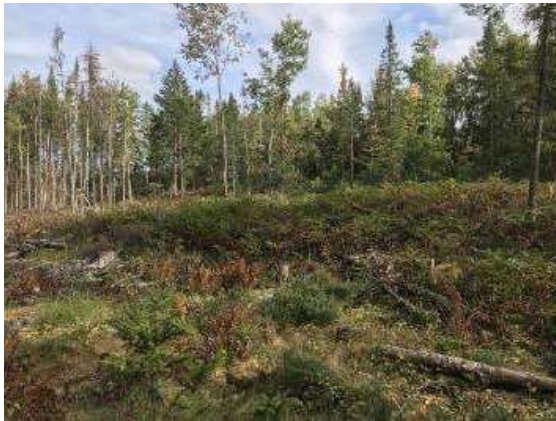
Image 33. Vue générale de la section déboisée au bout du second chemin (Point GPS 1347; Vue vers l'Ouest)

Image 34. Vue générale de la section déboisée au bout du second chemin (Point GPS 1347; Vue vers le Sud)

Image 35. Vue générale de la section déboisée au bout du second chemin (Point GPS 1347; Vue vers le Sud-Est)

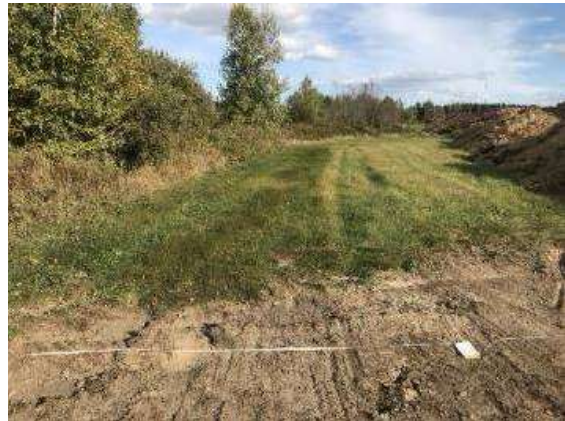
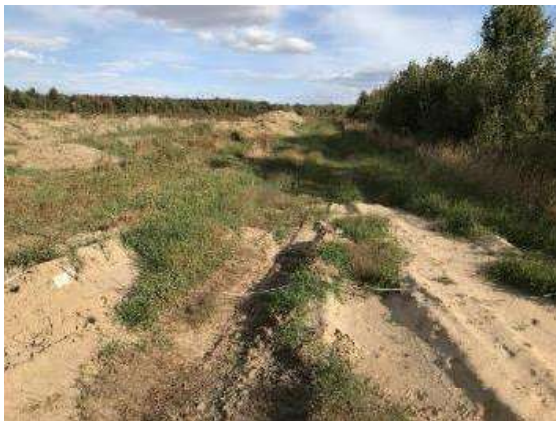
cours d'eau sans autorisation ministérielle ce qui constitue un manquement à l'article 22 alinéa 1 paragraphe 4 de la LQE. Des correctifs ont été demandés à l'entreprise afin de se conformer aux lois et règlements;

Image 40. Vue générale de la rive Sud du cours d'eau situé sur les lots 4309 545 et 6 058 152 (Près du point GPS 1353)

Image 41. Vue générale de la rive Sud du cours d'eau situé sur les lots 4309 545 et 6 058 152 (Près du point GPS 1353)
